Restauration du seuil naturel du lac Joseph, municipalité d'Inverness

Rapport final

MARS 2009
Q107064

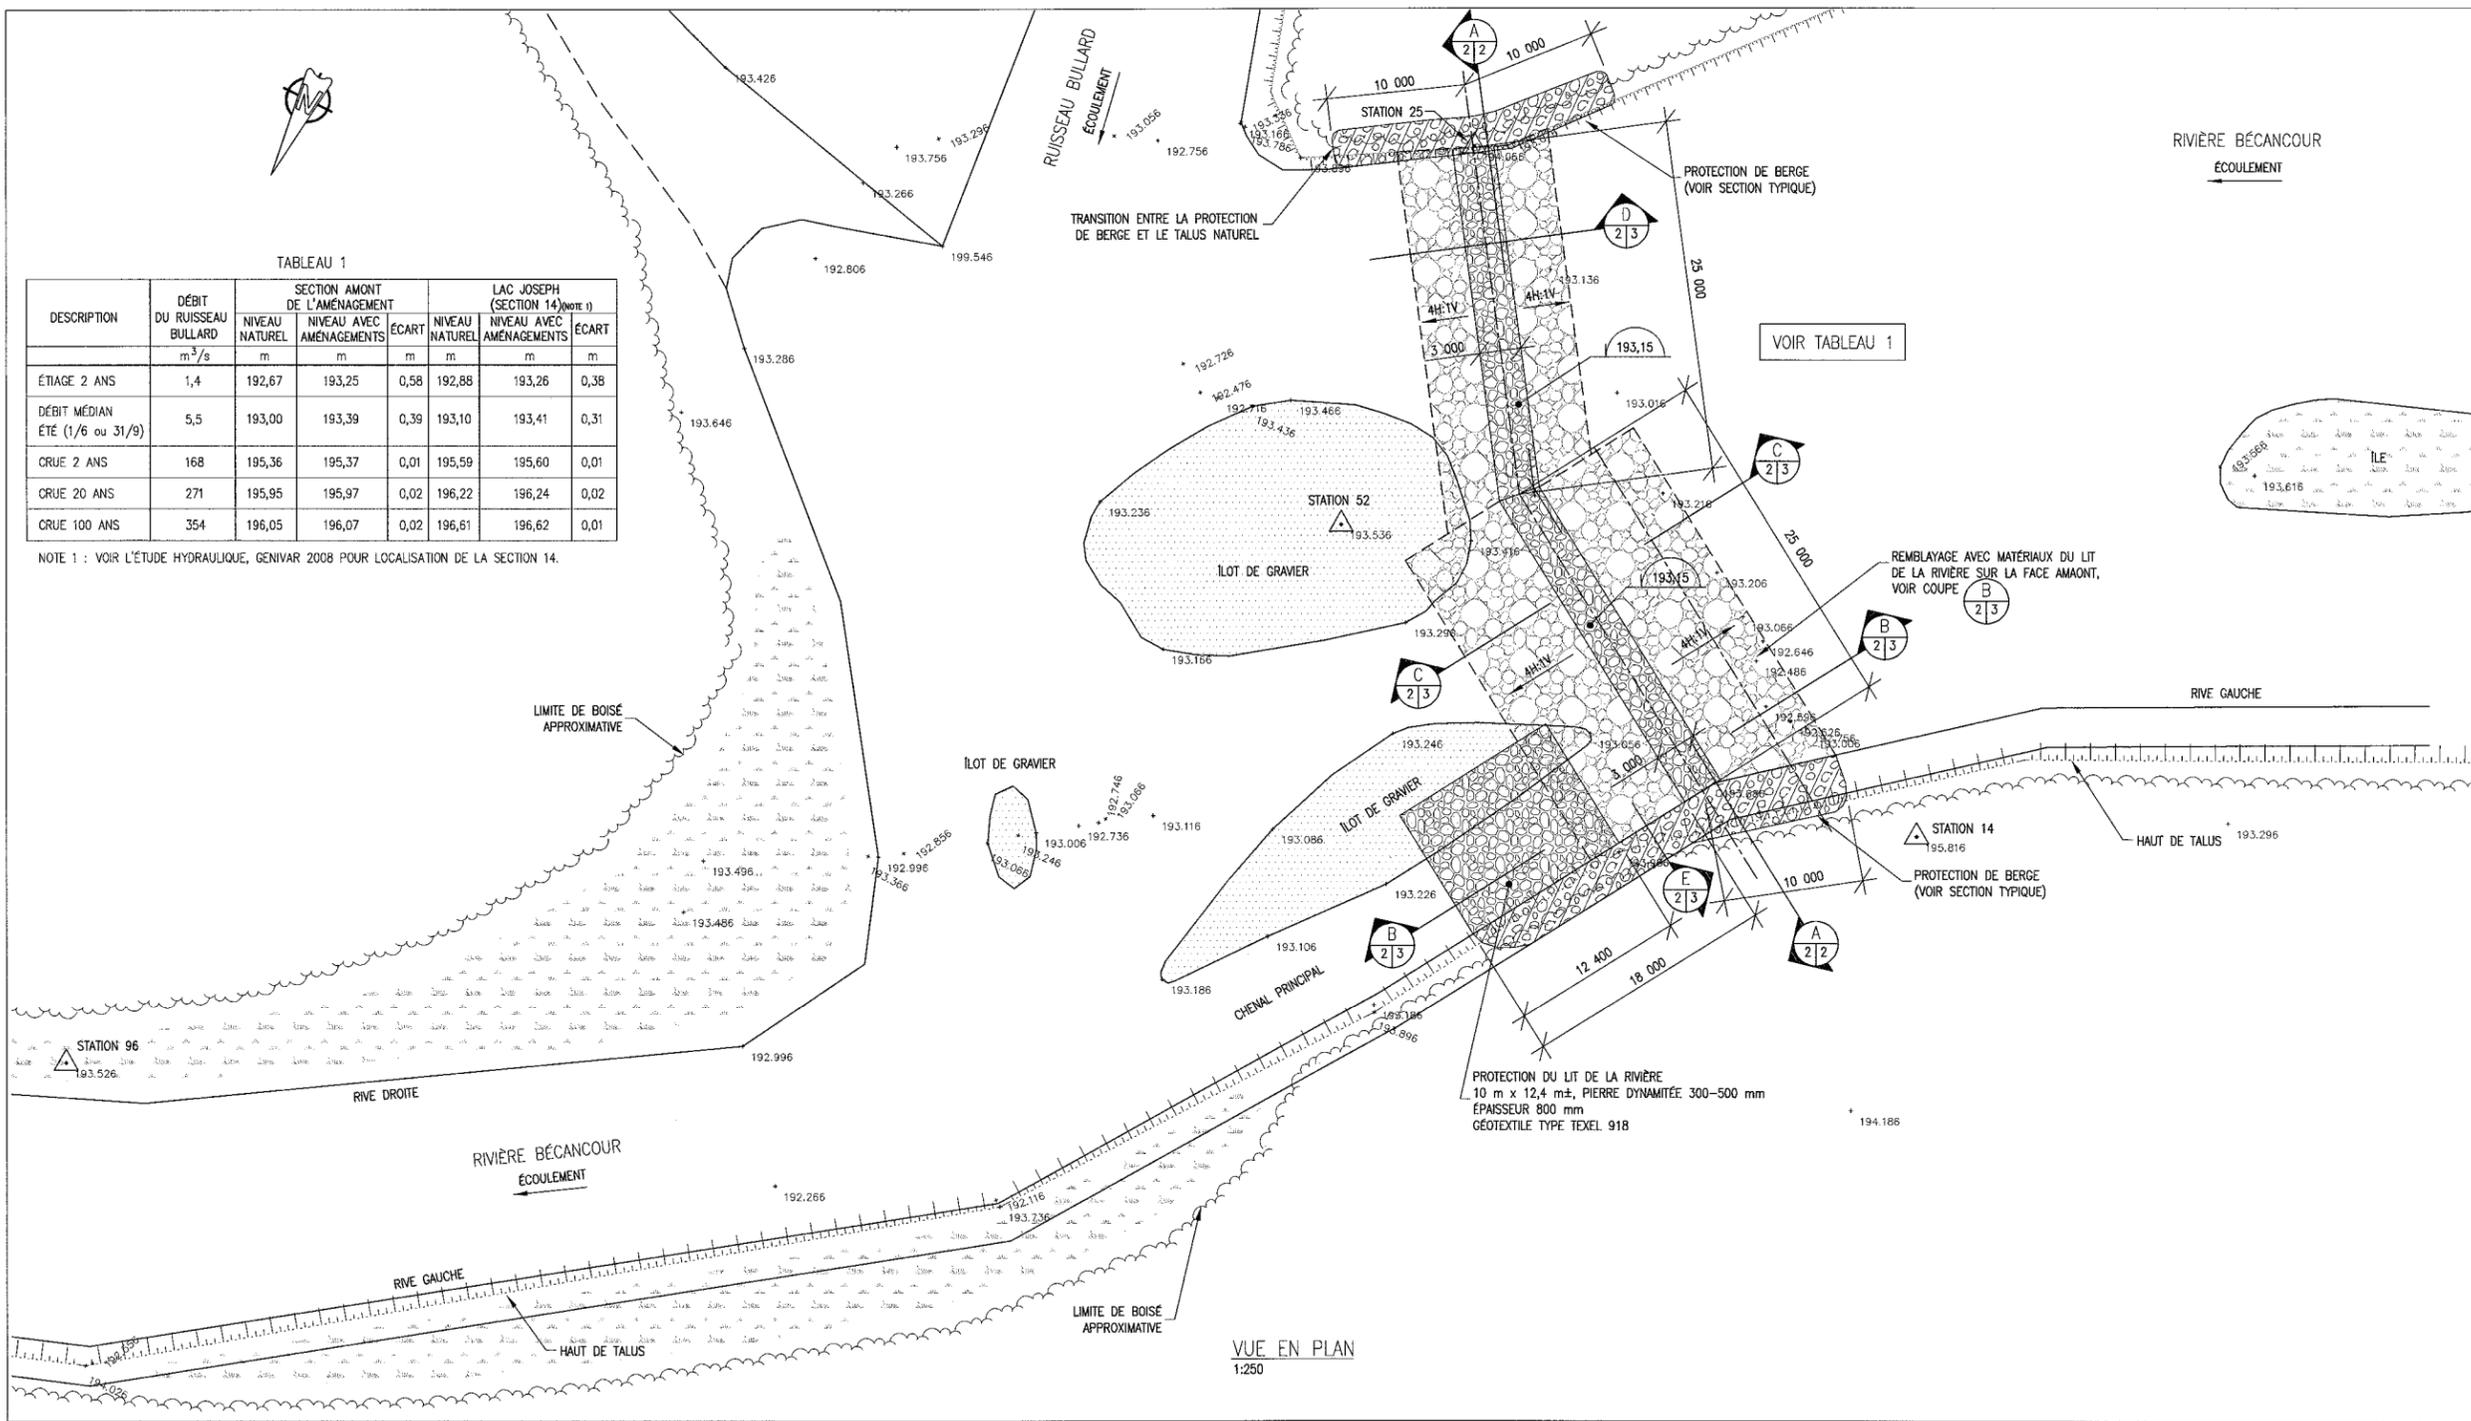
VUE EN PLAN
1:250

Dessin
VUE EN PLAN ÉTAT DES LIEUX ET CONDITIONS EXISTANTES

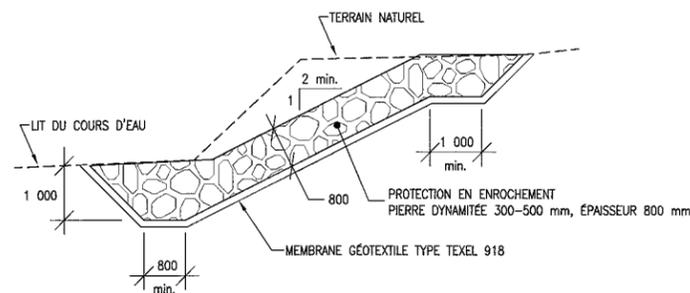
PROTECTION DE BERGE
SECTION TYPIQUE
COUPE E
N.A.E.

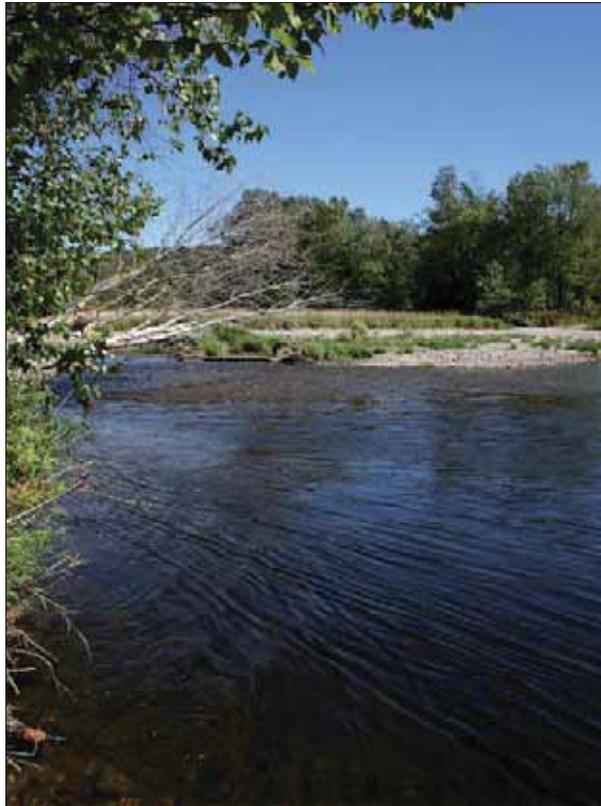
PHOTO 9 Secteur critique de la rivière Bécancour (goulot d'étranglement), vue vers l'aval (13/09/2007).

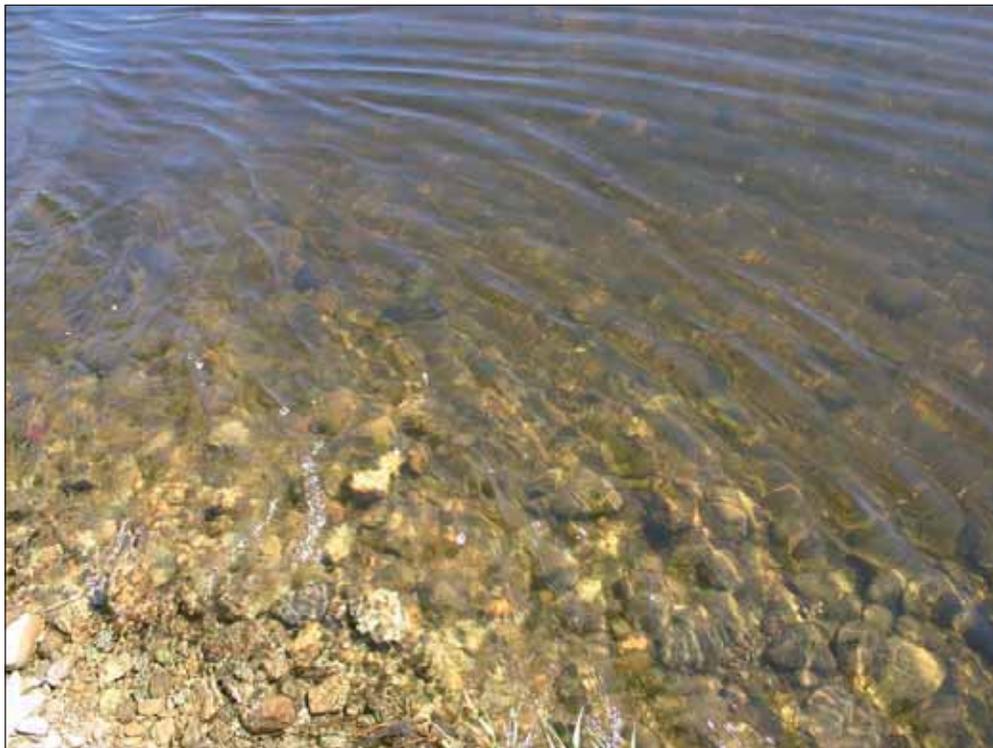
PHOTO 12 Granulométrie de la rivière Bécancour au droit des travaux, dans sa section près de la rive gauche (13/09/2007).

Section droite de la rivière Bécancour (séparée par l'îlot)	S(50 %), L(50%)
Section gauche de la rivière Bécancour (séparée par l'îlot)	G(60 %), C(25 %), V(10 %), S(5 %)

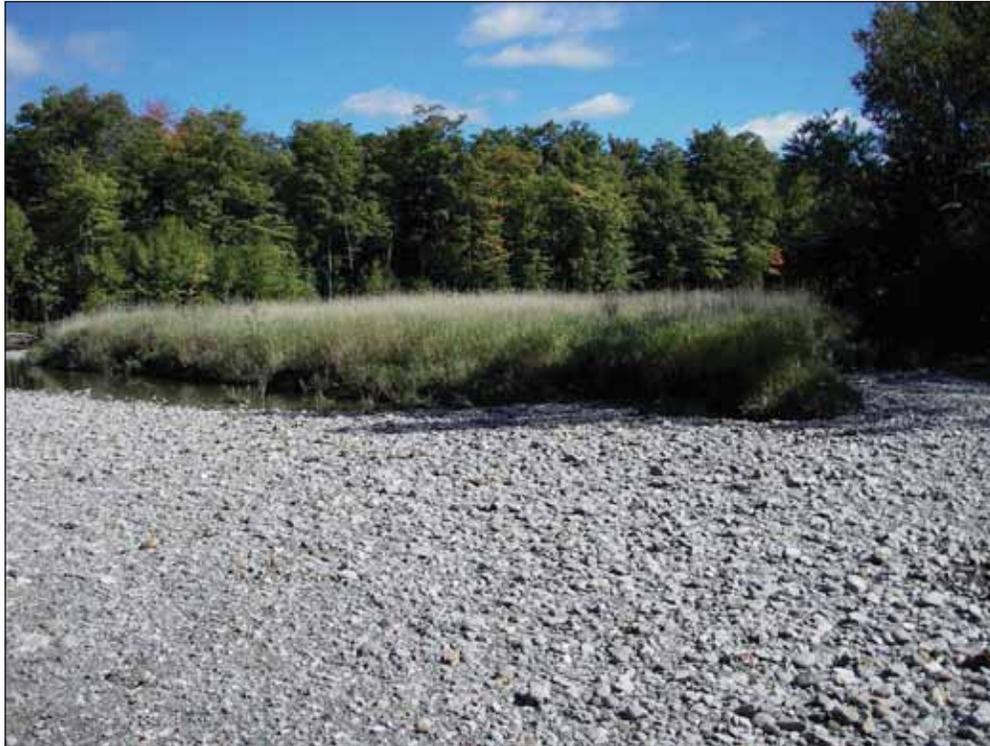
PHOTO 13 Accumulation de cailloux à l'embouchure du ruisseau Bullard (13/09/2007).

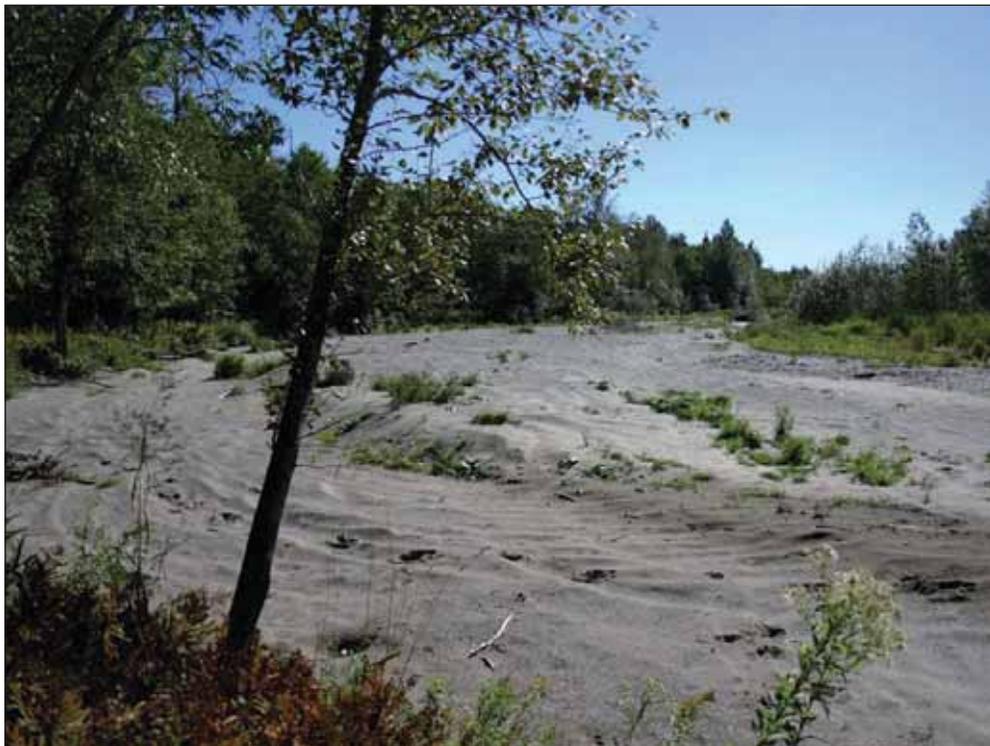
PHOTO 14 Accumulation sédimentaire sur la rive droite du ruisseau Bullard (à son embouchure) (13/09/2007).

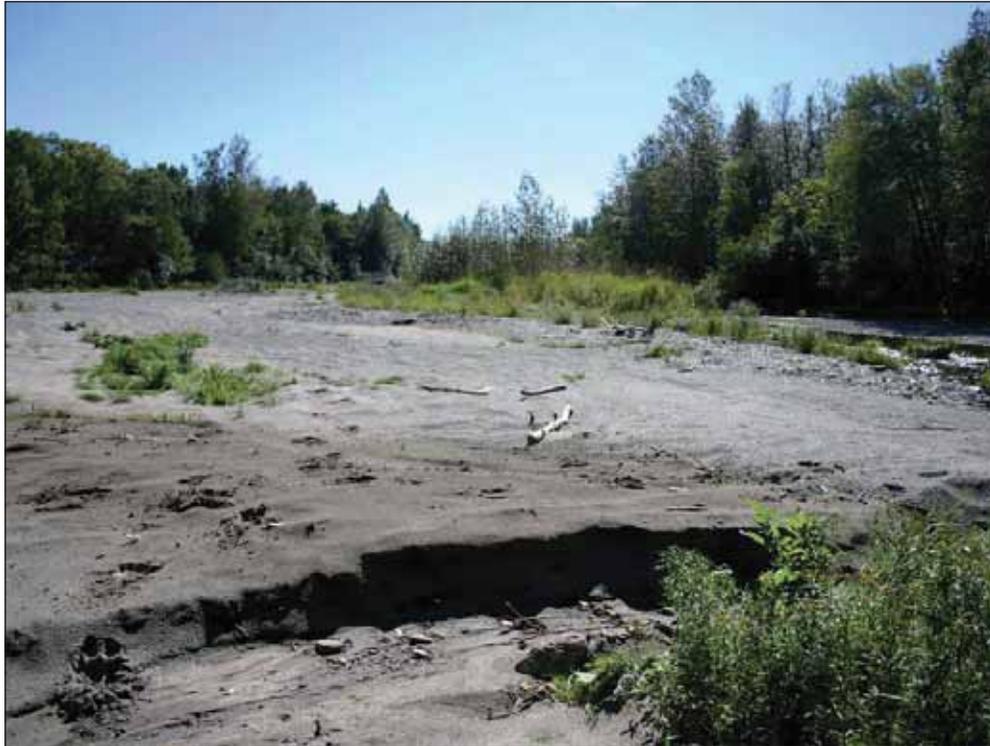
PHOTO 15 Accumulation sédimentaire sur la rive droite du ruisseau Bullard (à son embouchure) (13/09/2007).

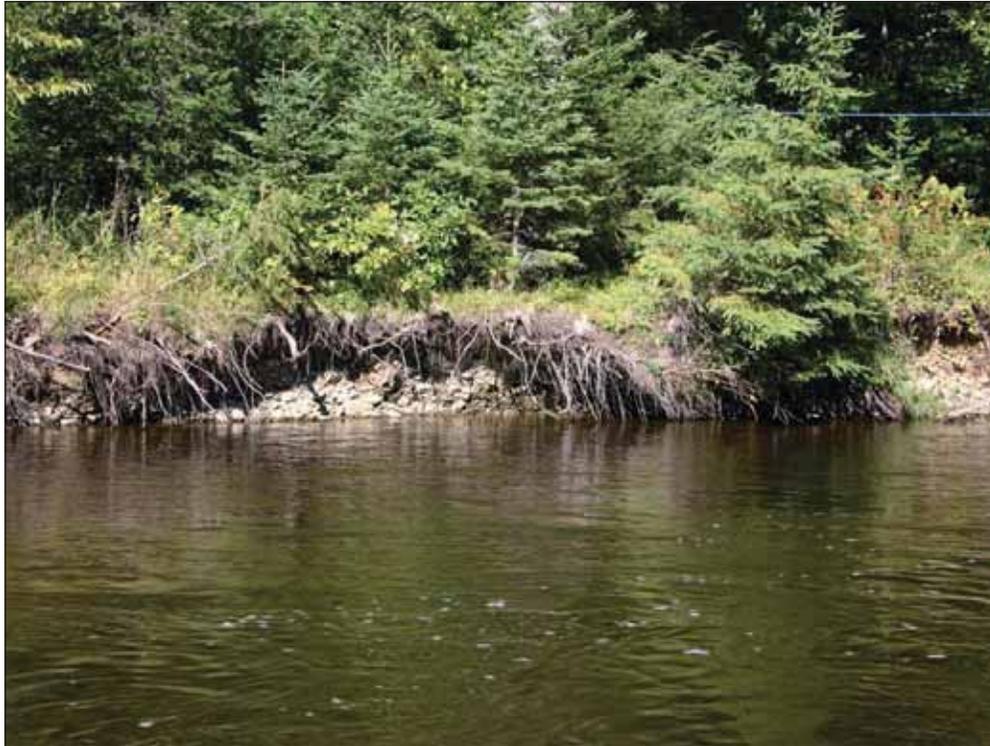
PHOTO 17 Zone d'érosion en rive gauche de la rivière Bécancour (13/09/2007).

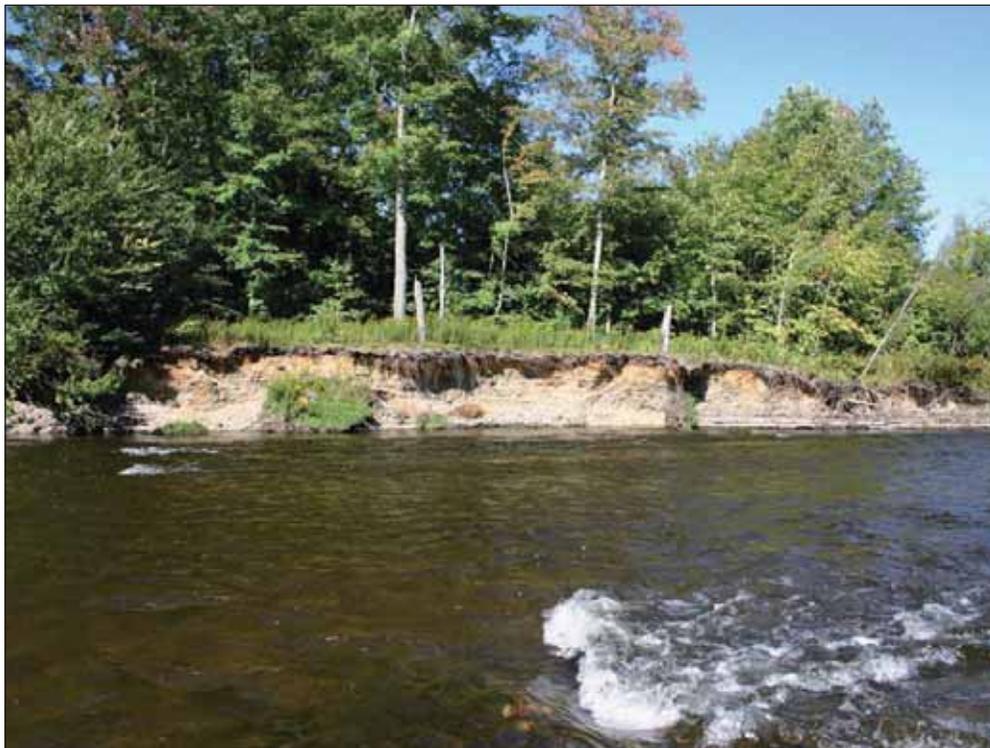
PHOTO 18 Zone d'érosion en rive gauche de la rivière Bécancour (13/09/2007).

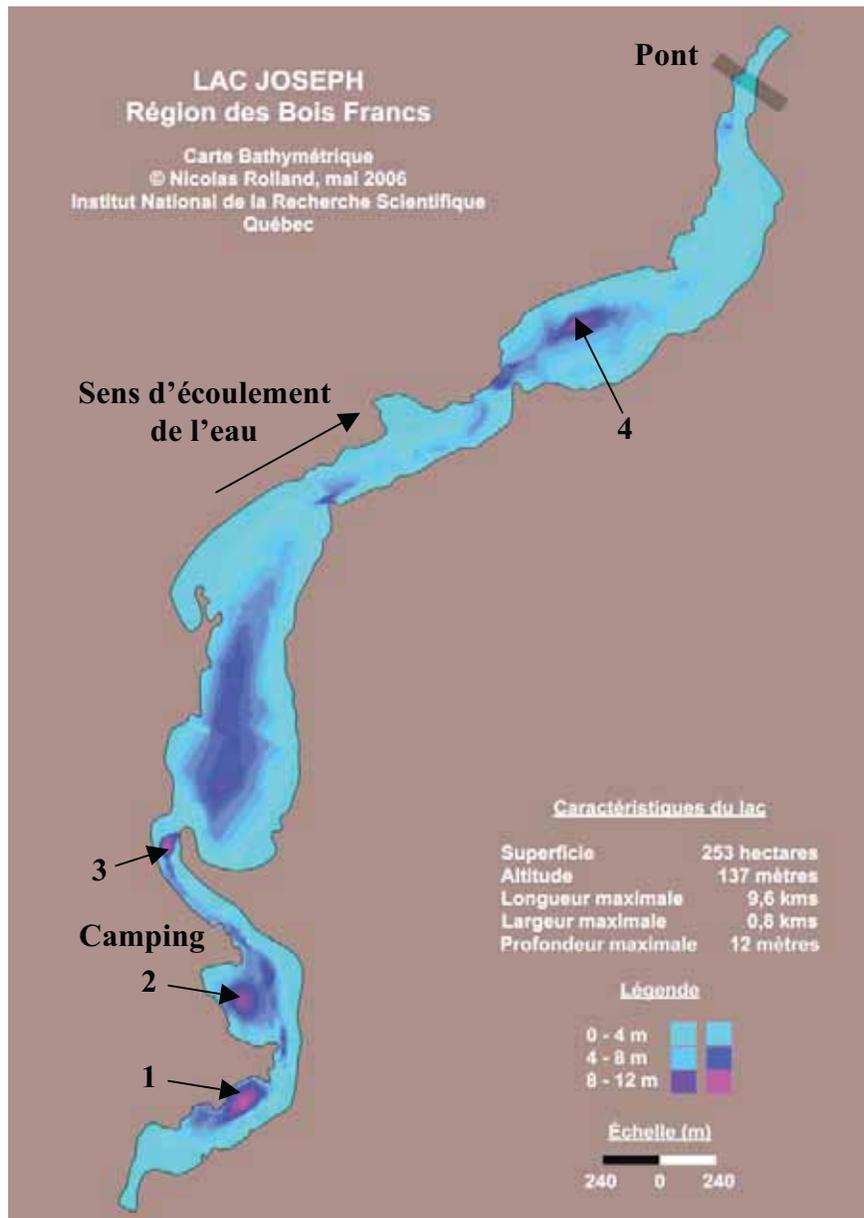
Figure 2. Carte Bathymétrique du Lac Joseph et sites choisis pour le carottage.

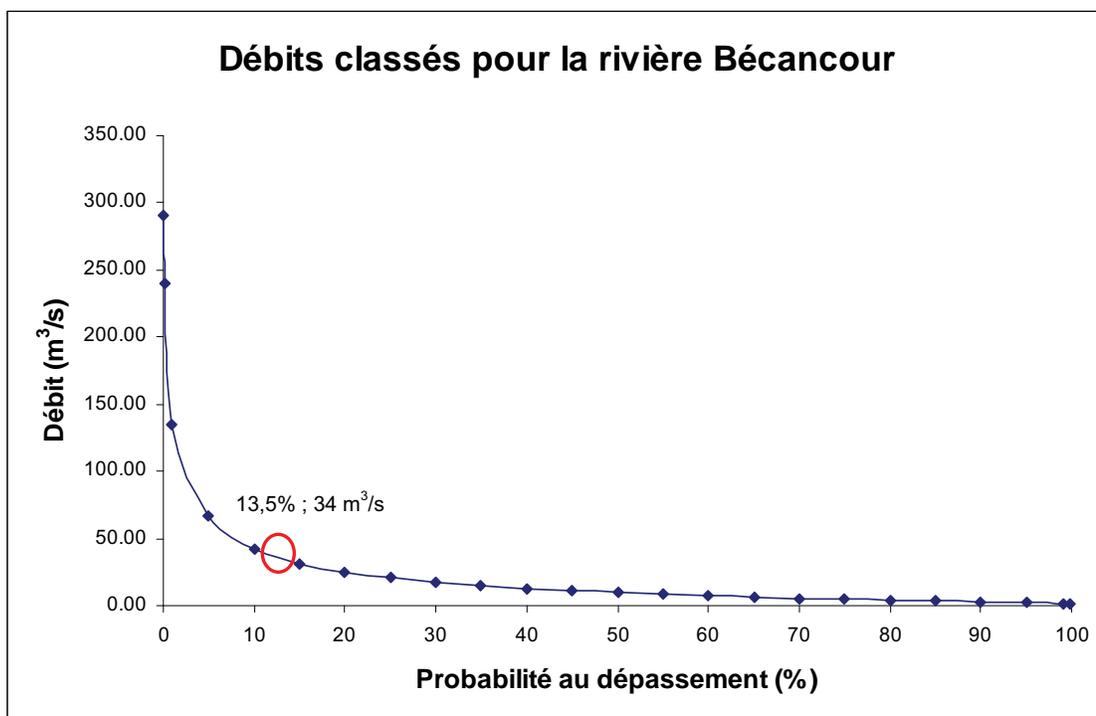
Figure 1 Courbe des débits classés en amont du seuil projeté.

Afin d'évaluer la probabilité au dépassement pour ce débit, une analyse historique des valeurs de débits à la station 024003, ajustée à la superficie du bassin versant au seuil projeté, a permis de construire une courbe des débits classés (figure 1). Les résultats démontrent que le débit de $34 \text{ m}^3/\text{s}$ est dépassé 13,5 % du temps pour cette période. Le seuil aura donc un effet sur les niveaux d'eau 86,5 % du temps.

Le seuil projeté a un effet sur les niveaux d'eau pour des débits inférieurs à $34 \text{ m}^3/\text{s}$ (valide $86,5 \%$ du temps). Pour des débits supérieurs, une contraction naturelle de la rivière, située en aval du ruisseau Bullard, cause l'envolement du seuil par l'aval et contrôle les niveaux.

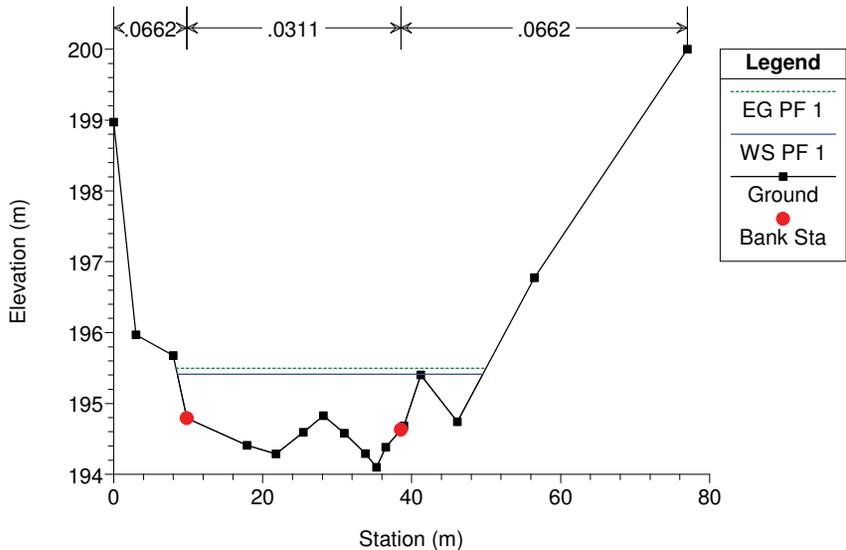
Lac Joseph Plan: TEST 2008-10-08
Section 26 - exutoire lac William

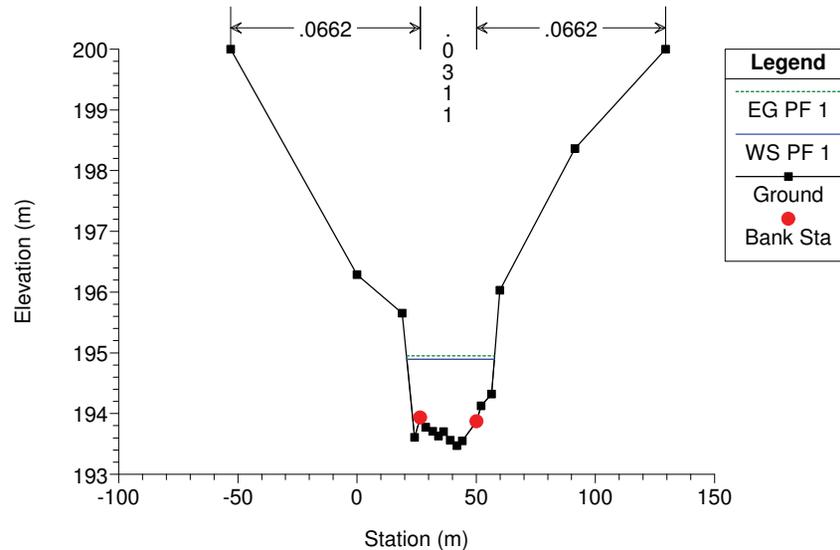
Lac Joseph Plan: TEST 2008-10-08
Section 25

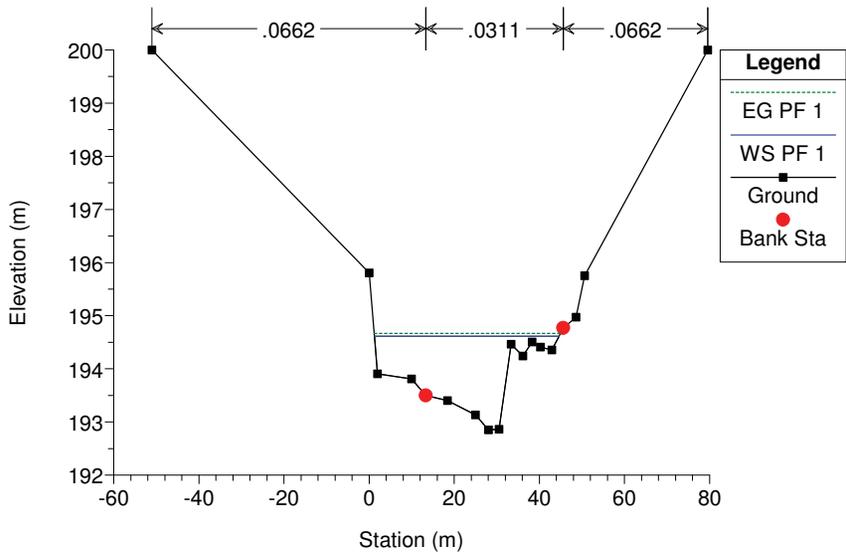
Lac Joseph Plan: TEST 2008-10-08
Section 24

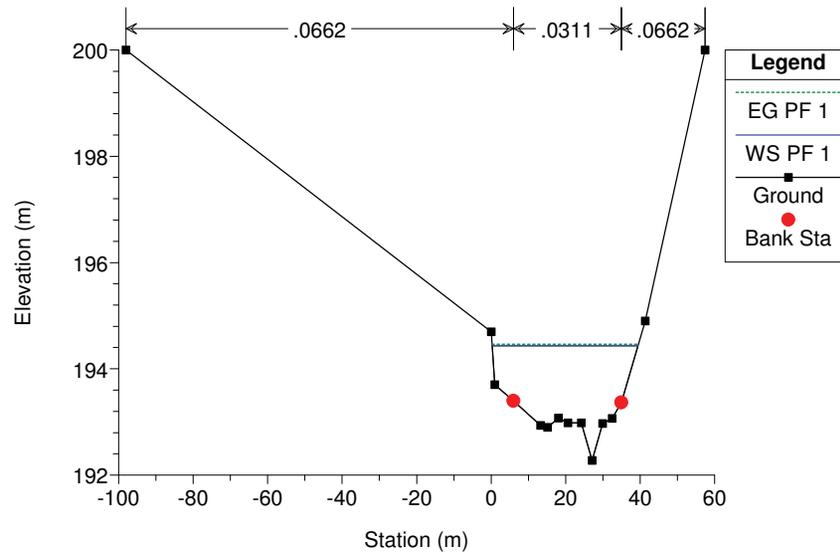
Lac Joseph Plan: TEST 2008-10-08
Section 23

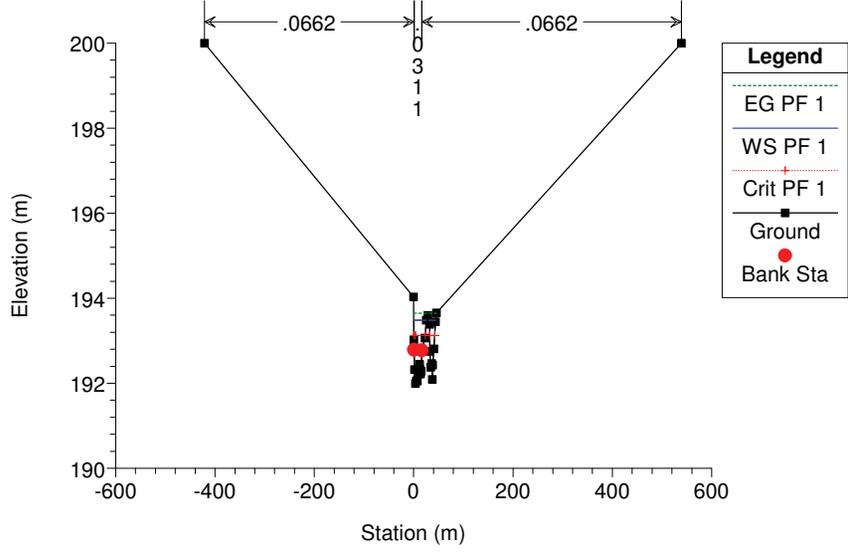
Section 2

Lac Joseph Plan: TEST 2008-10-08

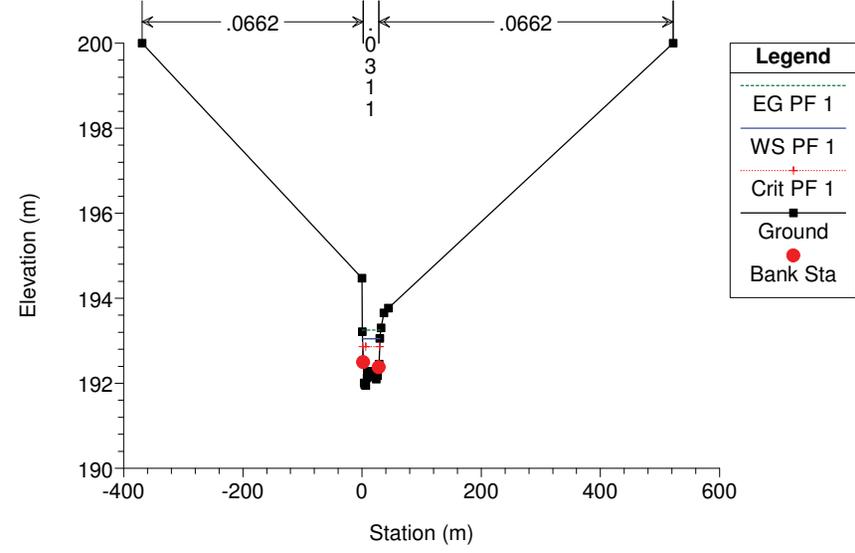
Section 1 - Limite Aval

Lac Joseph Plan: TEST 2008-10-08

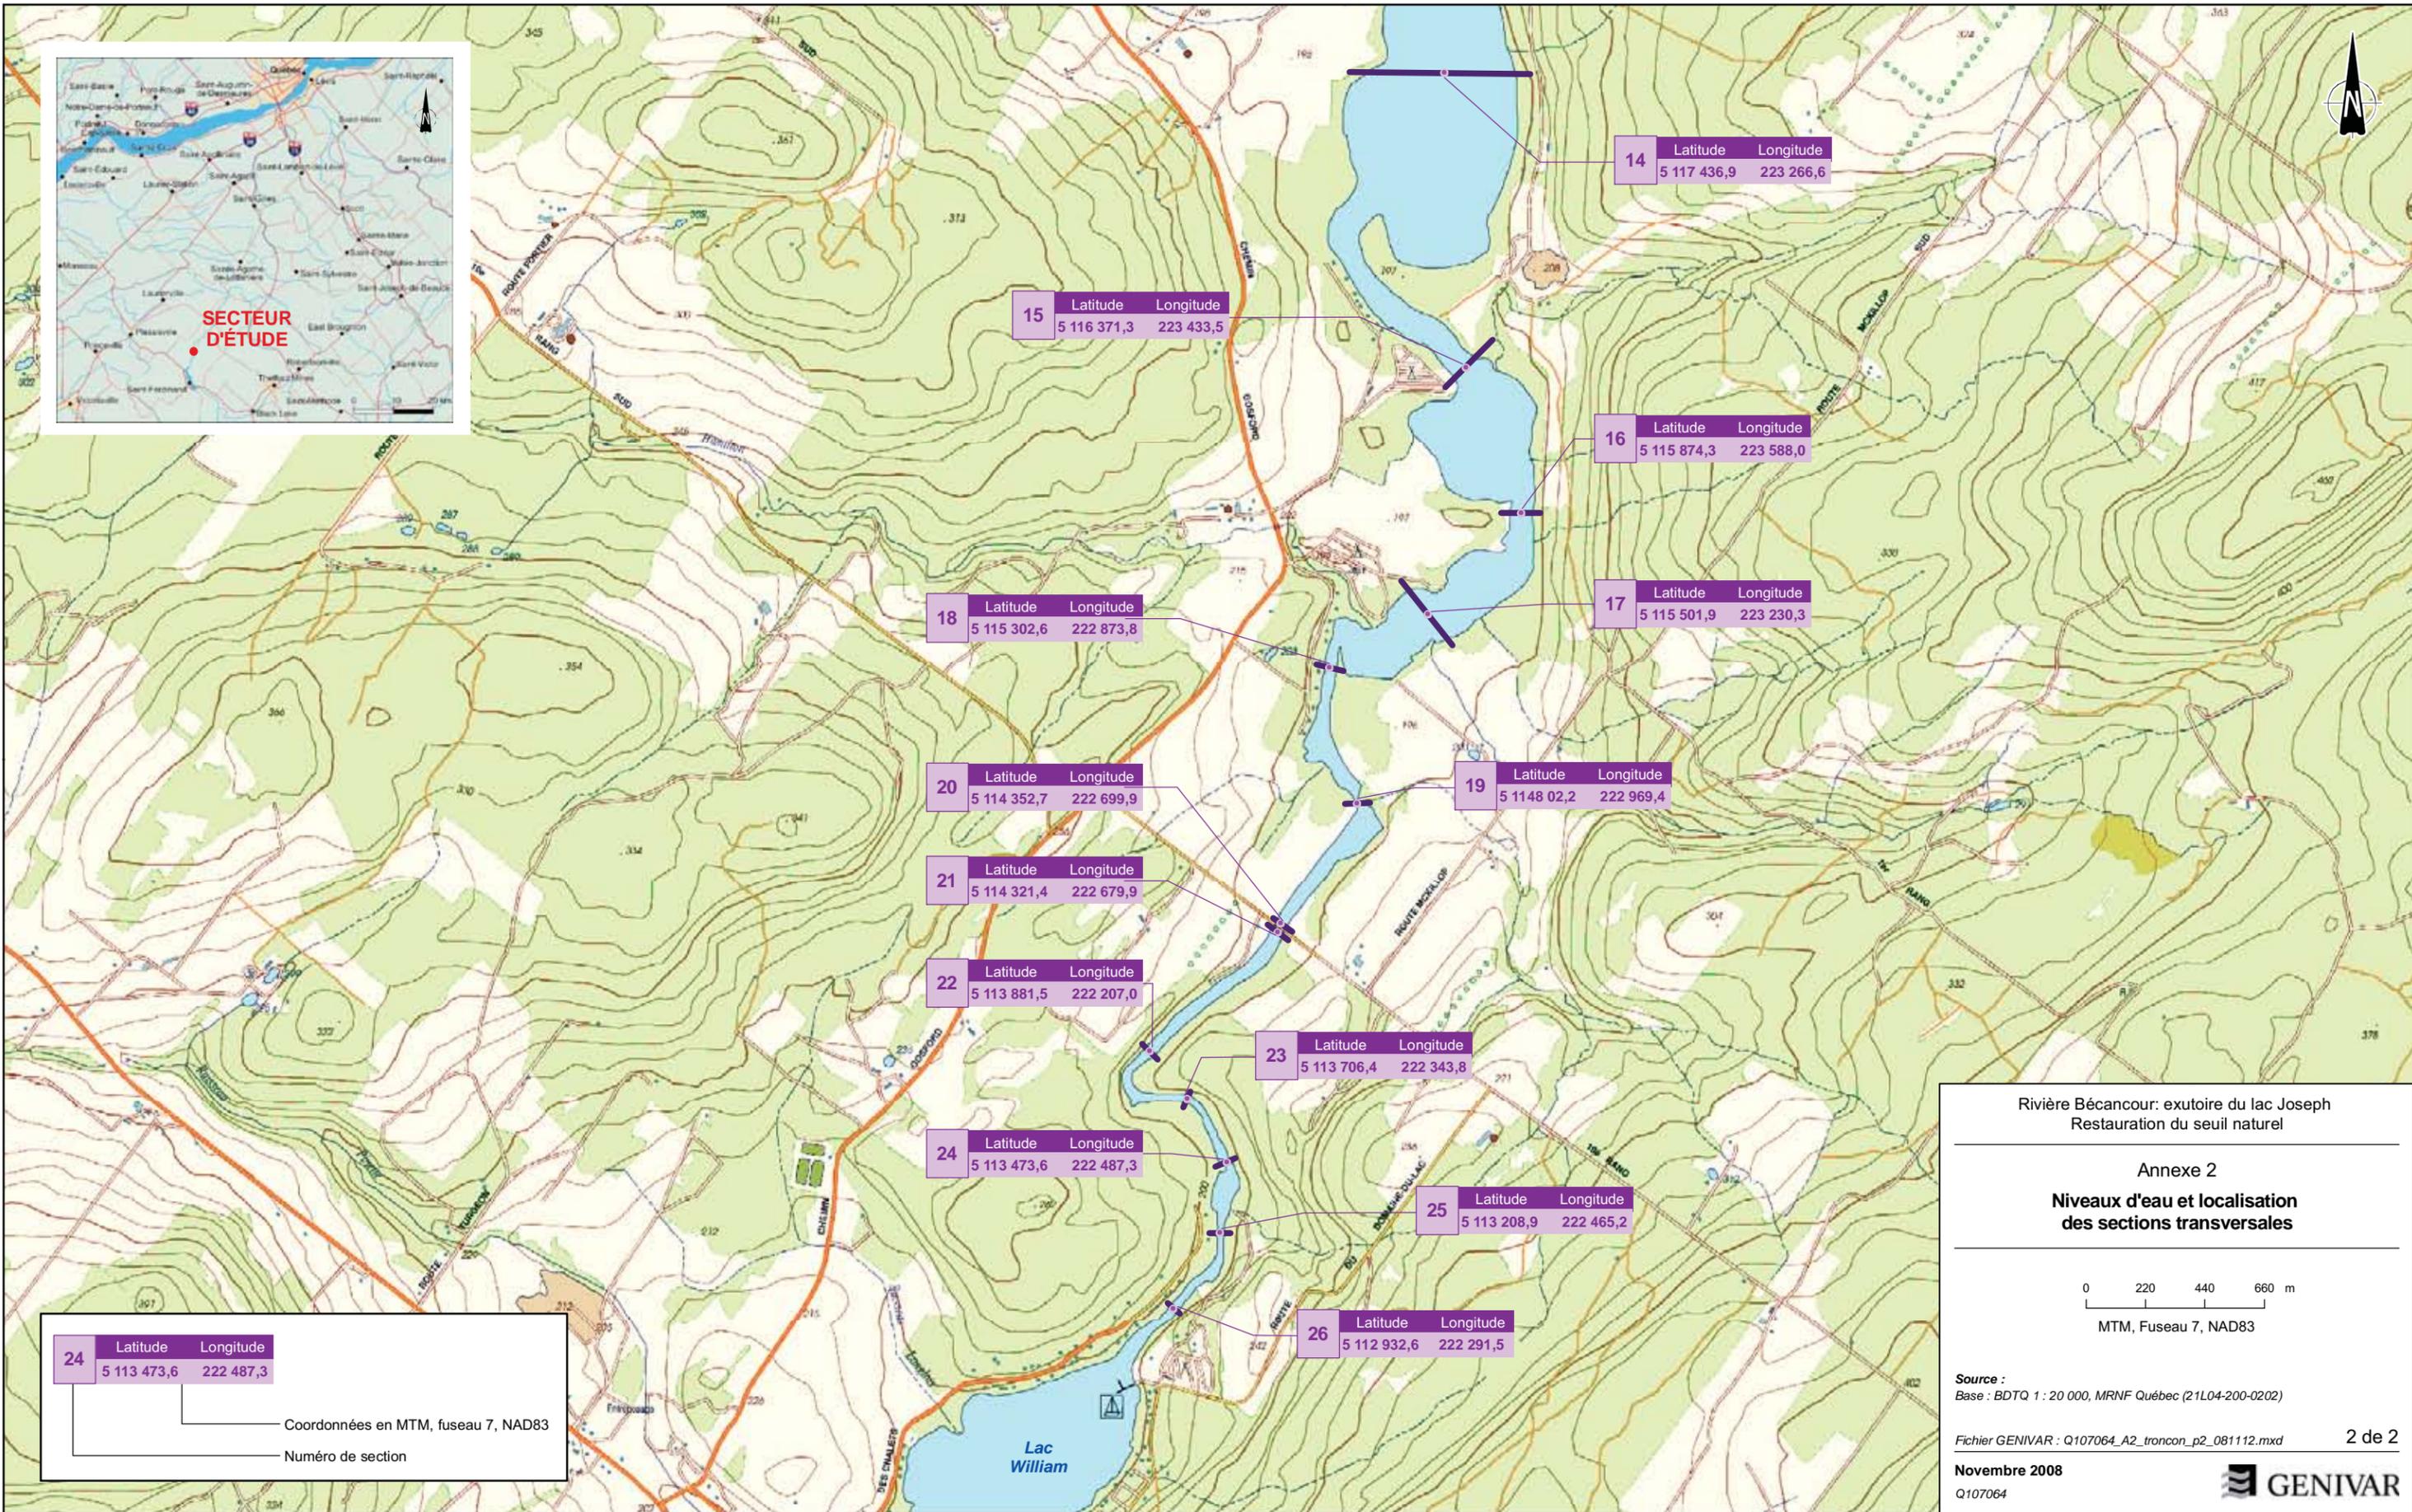
Carte des niveaux d'eau et localisation des sections transversales

24 Latitude Longitude
 5 113 473,6 222 487,3
 ————— Coordonnées en MTM, fuseau 7, NAD83
 ————— Numéro de section
