HYDRO-QUÉBEC – ÉQUIPEMENT ET SERVICES PARTAGÉS

CARACTÉRISATION DES TRAVERSÉES DE COURS D'EAU

INTERCONNEXION QUÉBEC –
NEW HAMPSHIRE

SEPTEMBRE 2016

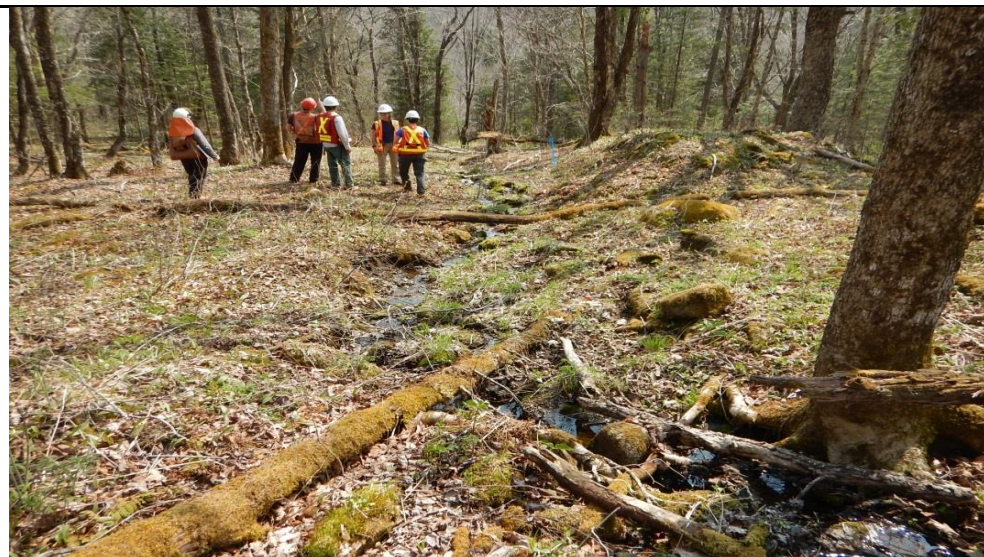
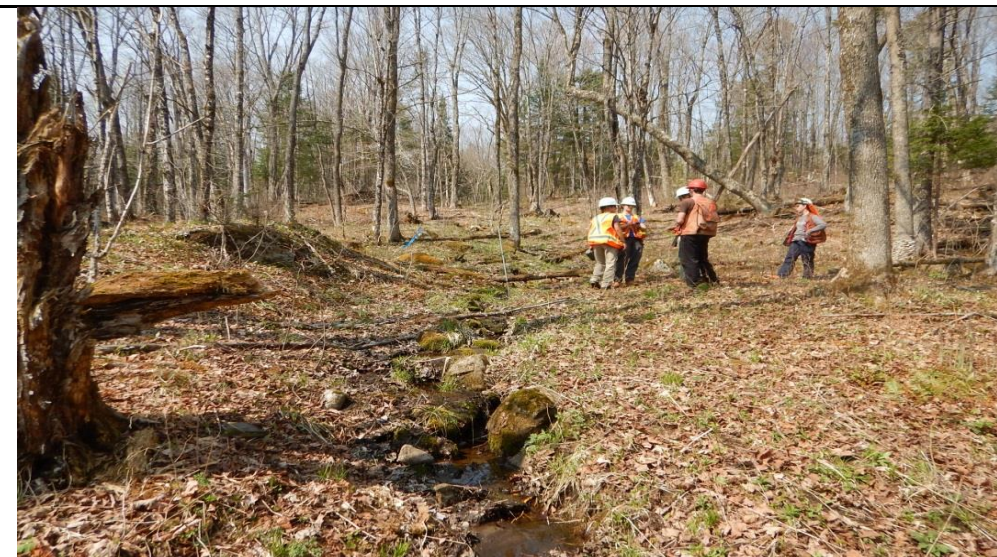
Photo direction AMONT	# Appareil: 105	No photo: DSCN0023	Photo direction AVAL	# Appareil: 105	No photo: DSCN0024
------------------------------	-----------------	--------------------	-----------------------------	-----------------	--------------------

Berge gauche par rapport à l'écoulement vers le bas			Berge droite par rapport à l'écoulement vers le bas			
Peuplement:	ESES B3 JIN			Peuplement:	ESES B3 JIN	
Hauteur moy. / max (m):	15 / 20			Hauteur moy. / max (m):	15 / 20	
Dépôt de surface:	1AY20			Dépôt de surface:	1AY20	
Solidité de la berge:	Solide(m. org. 10cm)			Solidité de la berge:	Solide(m. org. 10cm)	
Pente du talus (%):	5% sur 2m			Pente du talus (%):	25% sur 2m	
<input type="checkbox"/> signe d'érosion			<input type="checkbox"/> signe d'érosion

Estimateurs: V.R / M.S	Date: 2016-05-12	Remarques: Autre photo: DSCN0025 ;	Type de traversée: PP 1.5
------------------------	------------------	------------------------------------	---------------------------

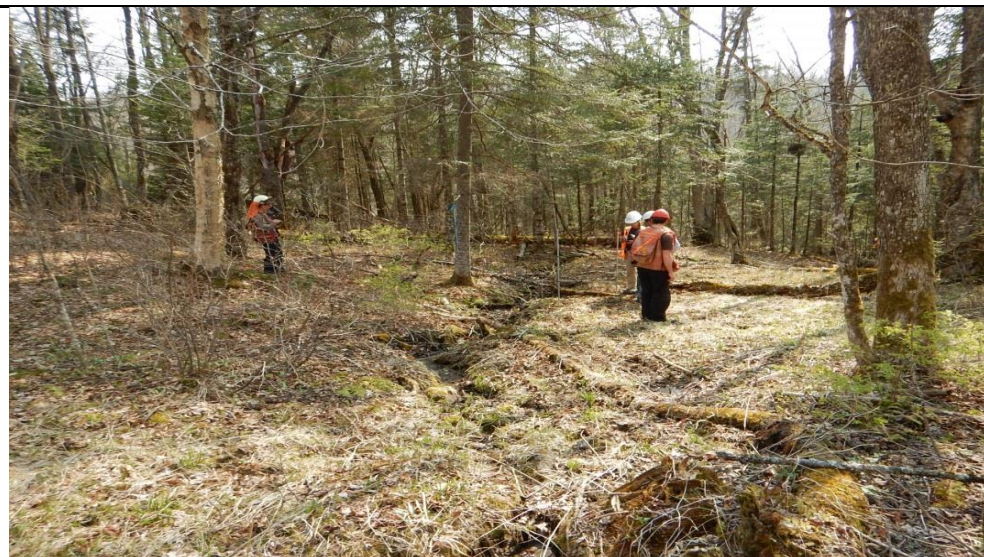
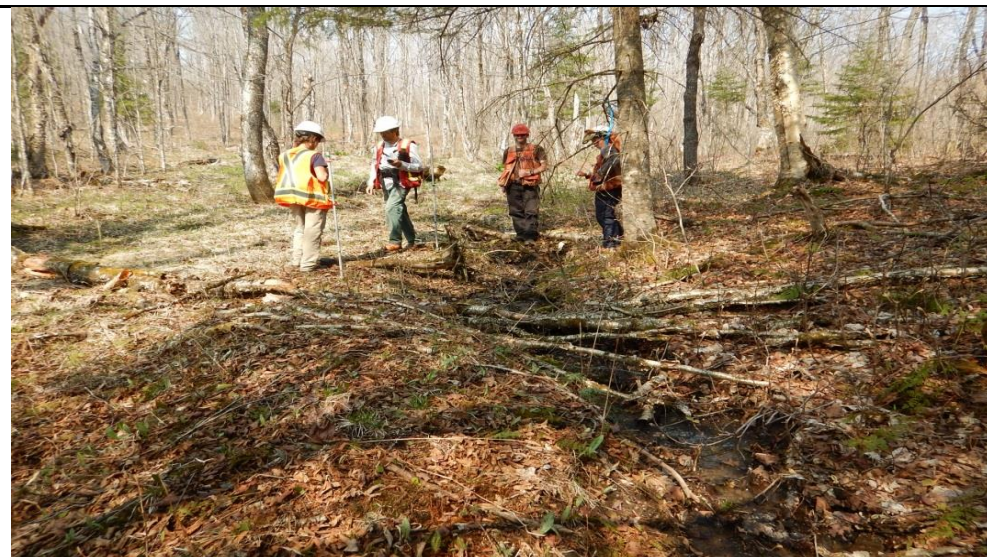
Photo direction AMONT	# Appareil: 105	No photo: DSCN0028	Photo direction AVAL	# Appareil: 105	No photo: DSCN0027
------------------------------	-----------------	--------------------	-----------------------------	-----------------	--------------------

Diagram illustrating the cross-section of the stream bed with slopes of 1%, 15%, 4%, and 10%. Dimensions include 20m, 5m, 0.9m, and 30cm.

Estimateurs: V.R / N.G	Date: 2016-05-14	Remarques: Autre photo: DSCN0029 ;	Type de traversée: PP 1.5
------------------------	------------------	------------------------------------	---------------------------

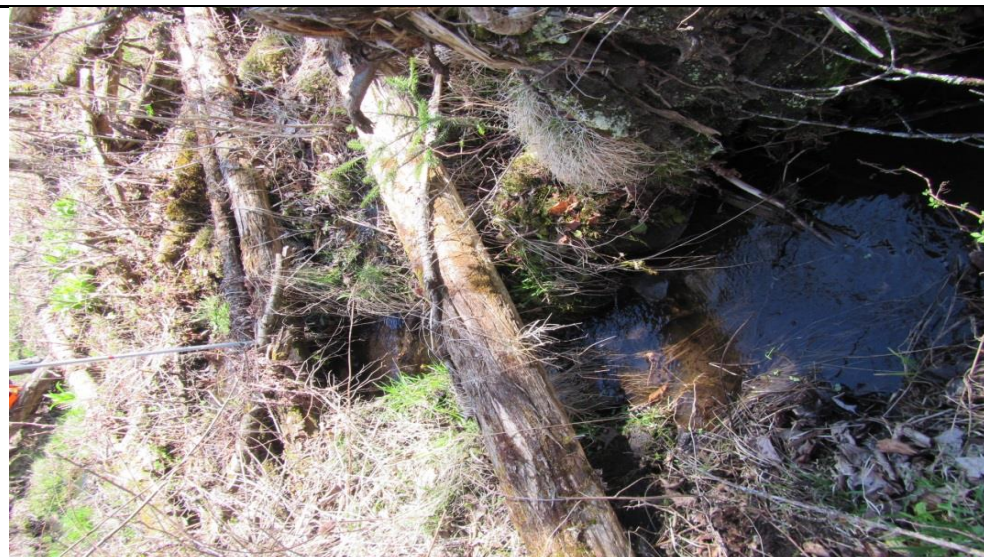
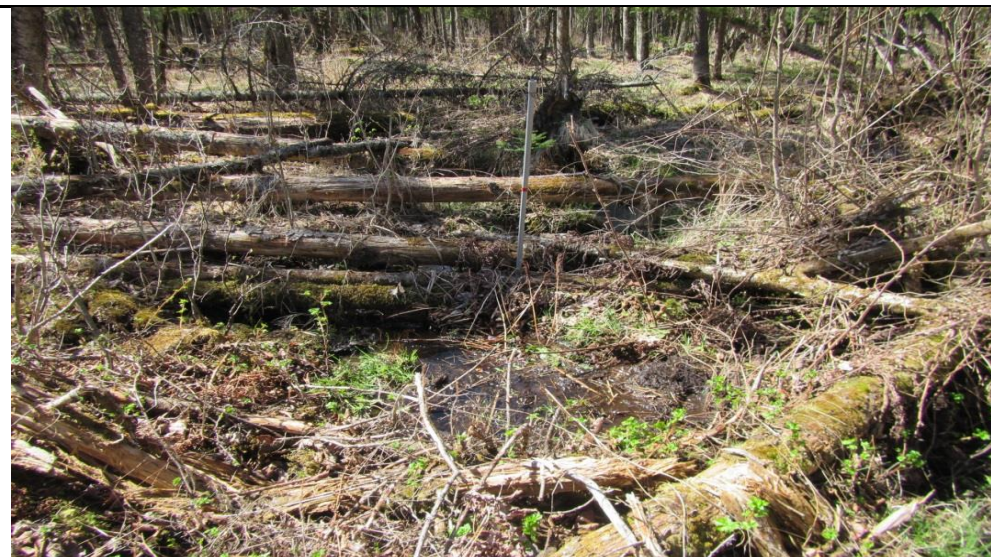
Photo direction AMONT	# Appareil: 105	No photo: IMG_0436	Photo direction AVAL	# Appareil: 105	No photo: IMG_0435
------------------------------	-----------------	--------------------	-----------------------------	-----------------	--------------------

Berge gauche par rapport à l'écoulement vers le bas			Berge droite par rapport à l'écoulement vers le bas		
Peuplement:	ERBJ A3 JIN		Peuplement:	PEEO D2 70	
Hauteur moy. / max (m):	12 / 15		Hauteur moy. / max (m):	17 / 20	
Dépôt de surface:	1A 30		Dépôt de surface:	1A 40	
Solidité de la berge:	Solide(m. org. 15cm)		Solidité de la berge:	Solide(m. org. 5cm)	
Pente du talus (%):	2% sur 2m		Pente du talus (%):	0% sur 2m	
<input type="checkbox"/> signe d'érosion			<input type="checkbox"/> signe d'érosion

Estimateurs: M.S. / N.G	Date: 2016-05-14	Remarques: Autre photo: IMG_0437 ; Intermittent limite permanent. <input type="checkbox"/> Diffus sur 4 m. de large et canalise sur 0.6 m de large	Type de traversée: PP 3
-------------------------	------------------	-------------------------------------------------------------------------------------------------------------------------------------------------------	-------------------------

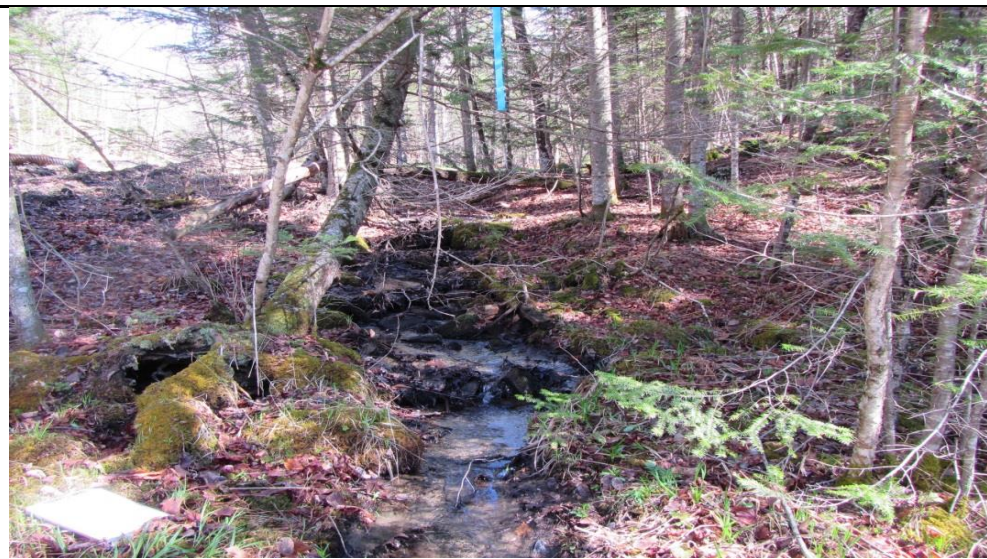
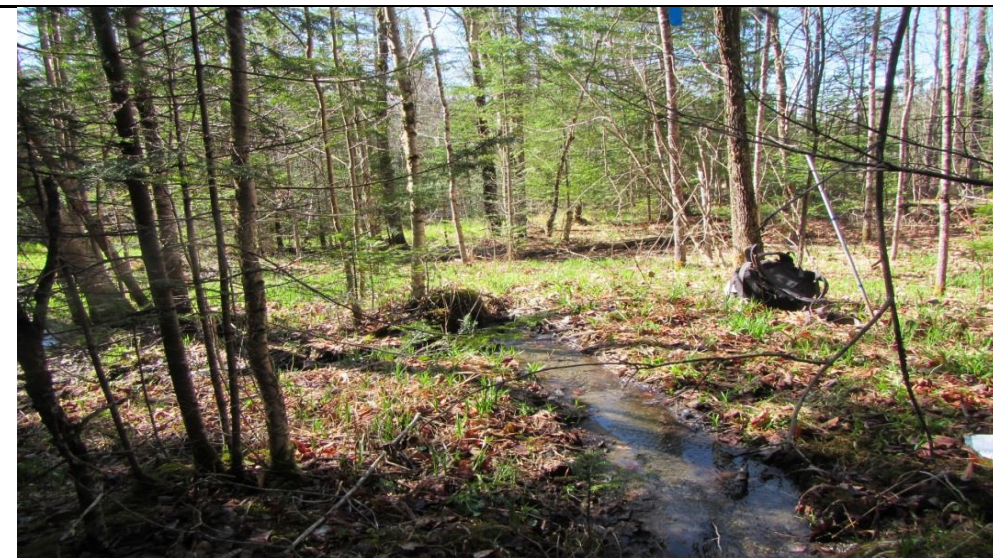
Photo direction AMONT	# Appareil: 106	No photo: IMG_1275	Photo direction AVAL	# Appareil: 106	No photo: IMG_1276
------------------------------	-----------------	--------------------	-----------------------------	-----------------	--------------------

Berge gauche par rapport à l'écoulement vers le bas			Berge droite par rapport à l'écoulement vers le bas		
Peuplement:	SBSBFT B2		Peuplement:	FTPT B2	
Hauteur moy. / max (m):	17 / 20		Hauteur moy. / max (m):	17 / 20	
Dépôt de surface:	1AY 31		Dépôt de surface:	1AY 31	
Solidité de la berge:	Moyen(m. org. 25cm)		Solidité de la berge:	Moyen(m. org. 25cm)	
Pente du talus (%):	-2% sur 4m		Pente du talus (%):	0% sur 6m	
<input type="checkbox"/> signe d'érosion			<input type="checkbox"/> signe d'érosion

Estimateurs: MB FM	Date: 2016-05-14	Remarques: Autre photo: IMG_1277 ;	Type de traversée: PP 1.5
--------------------	------------------	------------------------------------	---------------------------

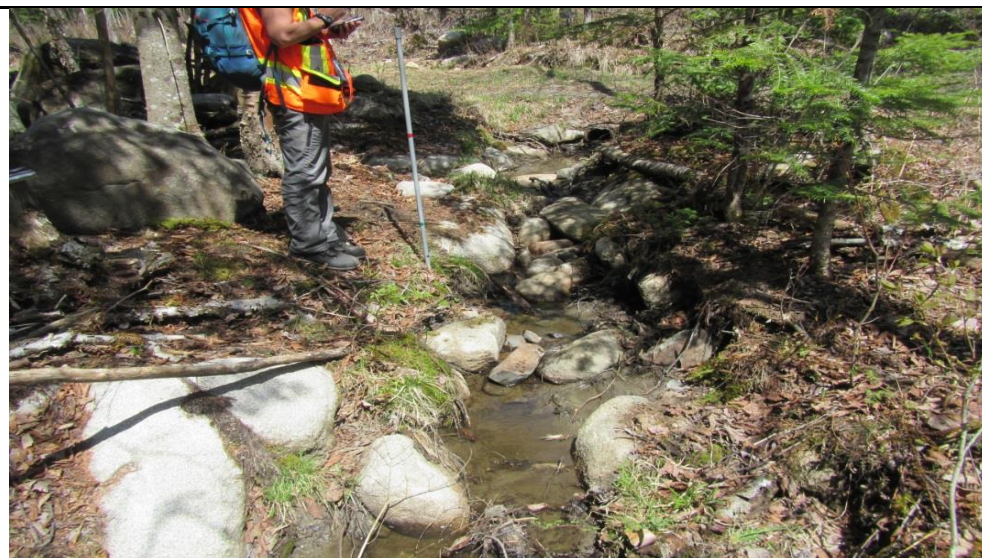
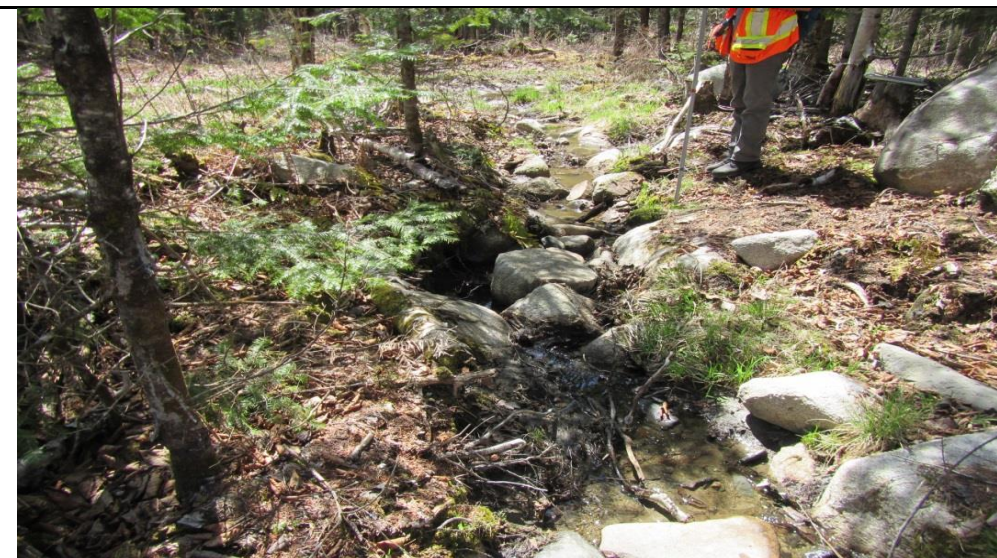
Photo direction AMONT	# Appareil: 105	No photo: IMG_0454	Photo direction AVAL	# Appareil: 105	No photo: IMG_0453
------------------------------	-----------------	--------------------	-----------------------------	-----------------	--------------------

Berge gauche par rapport à l'écoulement vers le bas				Berge droite par rapport à l'écoulement vers le bas			
Peuplement:	SBSBEO A2 50			Peuplement:	SBSBEO A2 50		
Hauteur moy. / max (m):	20 / 22			Hauteur moy. / max (m):	18 / 22		
Dépôt de surface:	1A 30			Dépôt de surface:	1A 30		
Solidité de la berge:	Solide(m. org. 10cm)			Solidité de la berge:	Solide(m. org. 10cm)		
Pente du talus (%):	100% sur 1m			Pente du talus (%):	30% sur 1m		
<input checked="" type="checkbox"/> signe d'érosion				<input type="checkbox"/> signe d'érosion

Estimateurs: M.S. / N.G	Date: 2016-05-14	Remarques: Autre photo: IMG_0455 ;	Type de traversée: PP 1.5
-------------------------	------------------	------------------------------------	---------------------------

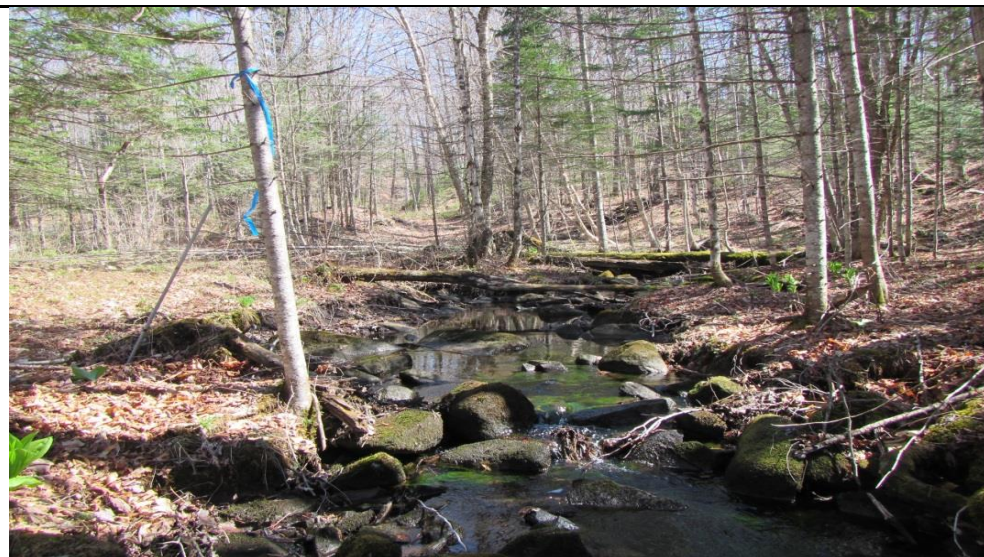
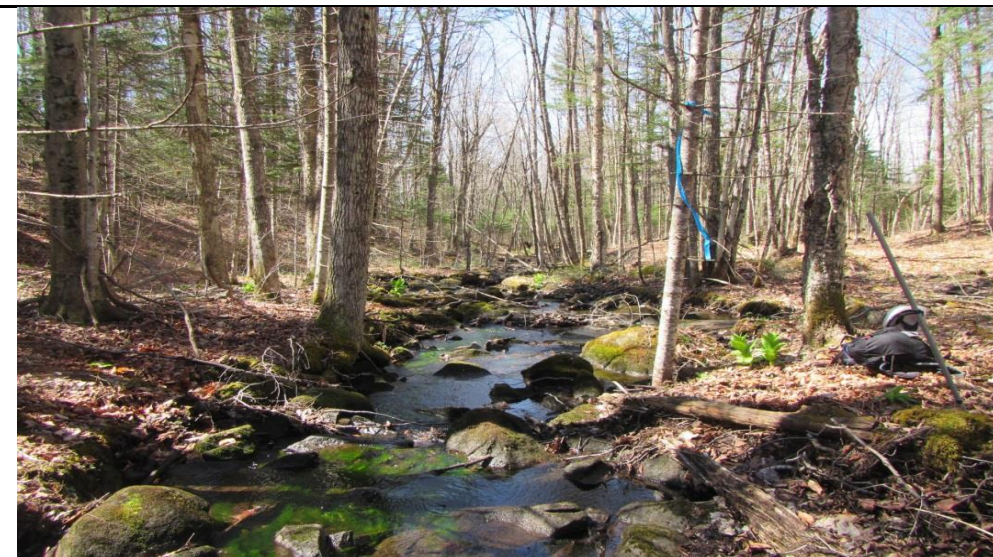
Photo direction AMONT	# Appareil: 106	No photo: IMG_1280	Photo direction AVAL	# Appareil: 106	No photo: IMG_1281
------------------------------	-----------------	--------------------	-----------------------------	-----------------	--------------------

Berge gauche par rapport à l'écoulement vers le bas			Berge droite par rapport à l'écoulement vers le bas			
Peuplement:	ESBJ B2 JIN			Peuplement:	ESBJ B2 JIN	
Hauteur moy. / max (m):	17 / 21			Hauteur moy. / max (m):	17 / 21	
Dépôt de surface:	1AY 30			Dépôt de surface:	1AY 30	
Solidité de la berge:	Solide(m. org. 20cm)			Solidité de la berge:	Solide(m. org. 20cm)	
Pente du talus (%):	2% sur 30m			Pente du talus (%):	1% sur 30m	
<input type="checkbox"/> signe d'érosion			<input checked="" type="checkbox"/> signe d'érosion

Estimateurs: MB FM	Date: 2016-05-14	Remarques: Autre photo: IMG_1282 ; AFFLUENT PRESQUE ASSECHÉ AVANT VRAI RUISSEAU COTÉ NORD	Type de traversée: PP 3
--------------------	------------------	-------------------------------------------------------------------------------------------	-------------------------

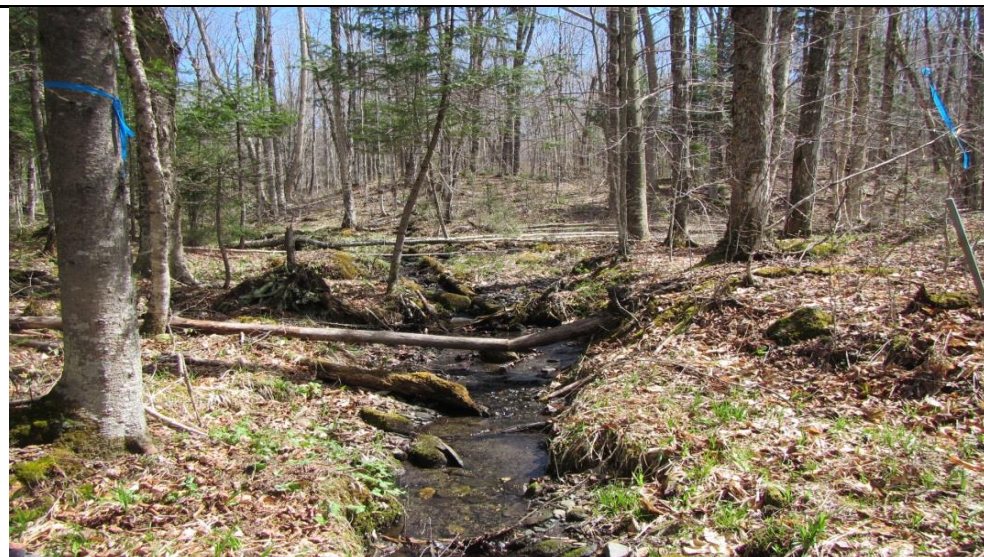
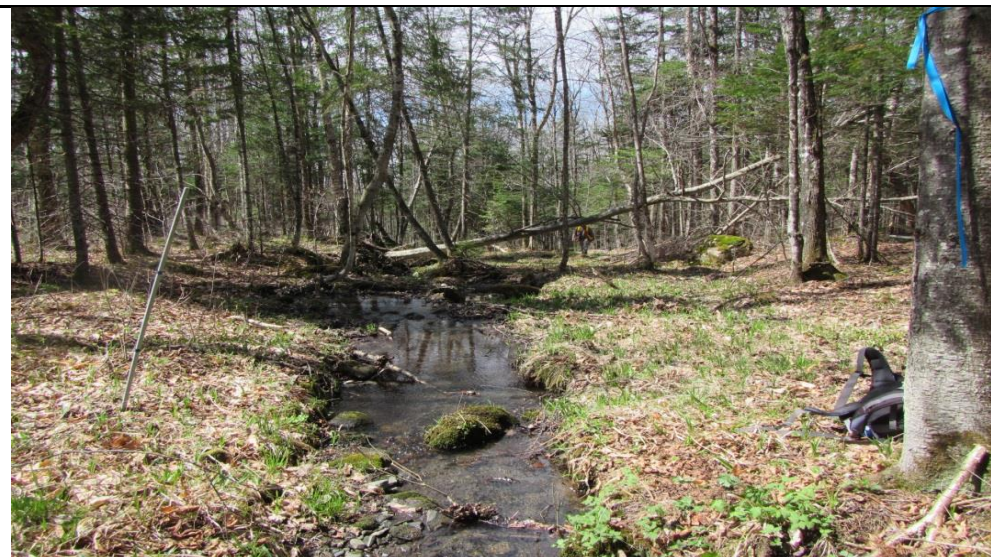
Photo direction AMONT	# Appareil: 106	No photo: IMG_1286	Photo direction AVAL	# Appareil: 106	No photo: IMG_1287
------------------------------	-----------------	--------------------	-----------------------------	-----------------	--------------------

Berge gauche par rapport à l'écoulement vers le bas			Berge droite par rapport à l'écoulement vers le bas		
Peuplement:	ESBJ A2 JIN		Peuplement:	ESBJ A2 JIN	
Hauteur moy. / max (m):	18 / 22		Hauteur moy. / max (m):	18 / 22	
Dépôt de surface:	1A 30		Dépôt de surface:	1A 30	
Solidité de la berge:	Solide(m. org. 20cm)		Solidité de la berge:	Solide(m. org. 20cm)	
Pente du talus (%):	5% sur 1.5m		Pente du talus (%):	2% sur 20m	
<input type="checkbox"/> signe d'érosion			<input type="checkbox"/> signe d'érosion

Estimateurs: MB FM	Date: 2016-05-14	Remarques: Autre photo: IMG_1288 ;	Type de traversée: PP 1.5
--------------------	------------------	------------------------------------	---------------------------

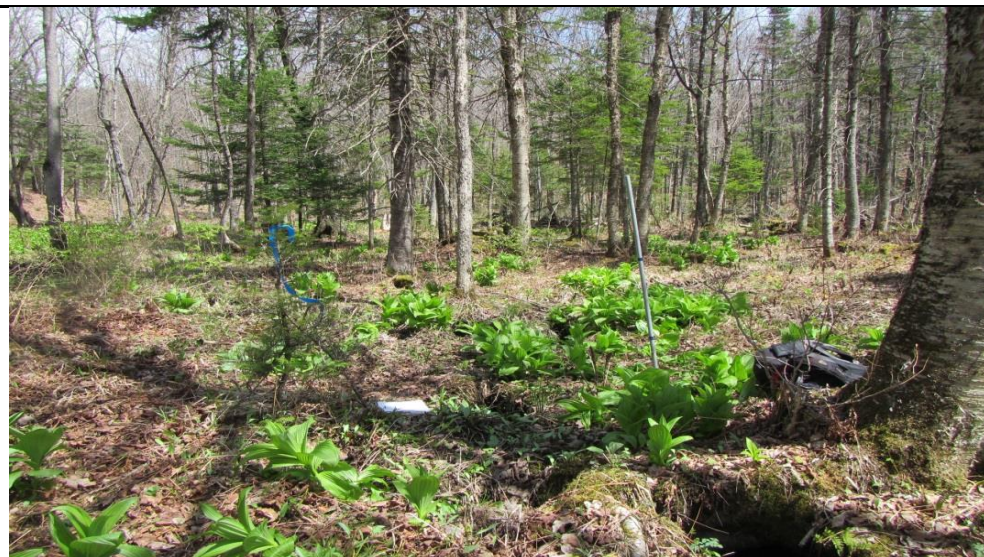
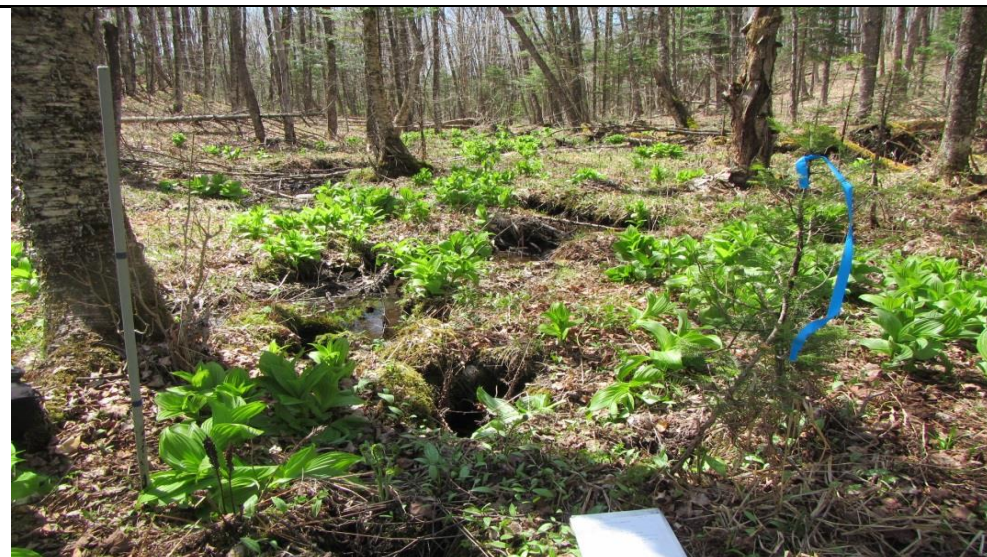
Photo direction AMONT	# Appareil: 106	No photo: IMG_1293	Photo direction AVAL	# Appareil: 106	No photo: IMG_1294
------------------------------	-----------------	--------------------	-----------------------------	-----------------	--------------------

Berge gauche par rapport à l'écoulement vers le bas			Berge droite par rapport à l'écoulement vers le bas		
Peuplement:	ESBJ B2 JIN		Peuplement: ESBJ B2 JIN		
Hauteur moy. / max (m):	18 / 23		Hauteur moy. / max (m): 18 / 23		
Dépôt de surface:	7T50		Dépôt de surface: 7T50		
Solidité de la berge:	Moyen(m. org. 40cm)		Solidité de la berge: Moyen (org 40cm)		
Pente du talus (%):	0% sur 30m		Pente du talus (%): 0% sur 30m		
<input type="checkbox"/> signe d'érosion			<input type="checkbox"/> signe d'érosion

Estimateurs: MB FM	Date: 2016-05-16	Remarques: Autre photo: IMG_1295 ;	Type de traversée: PP 1.5
--------------------	------------------	------------------------------------	---------------------------

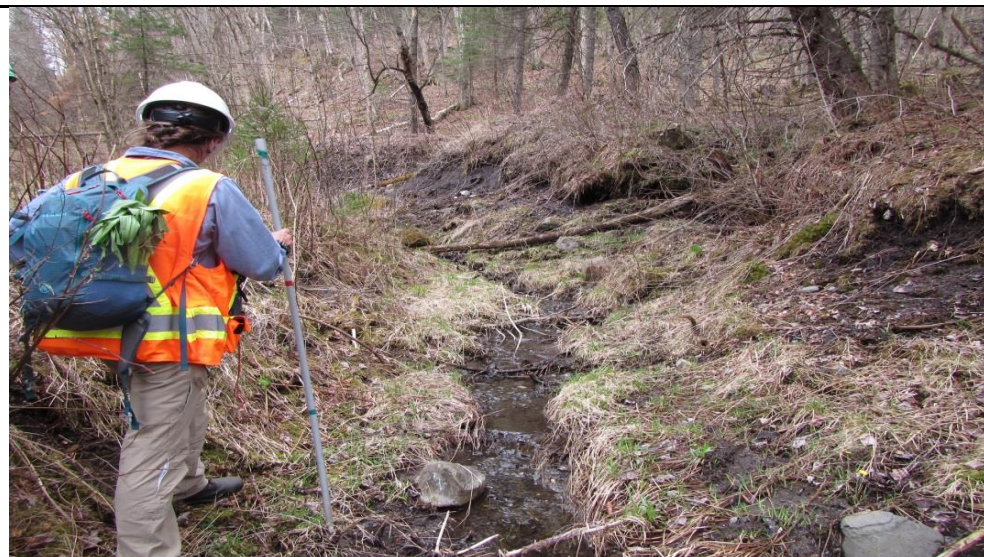
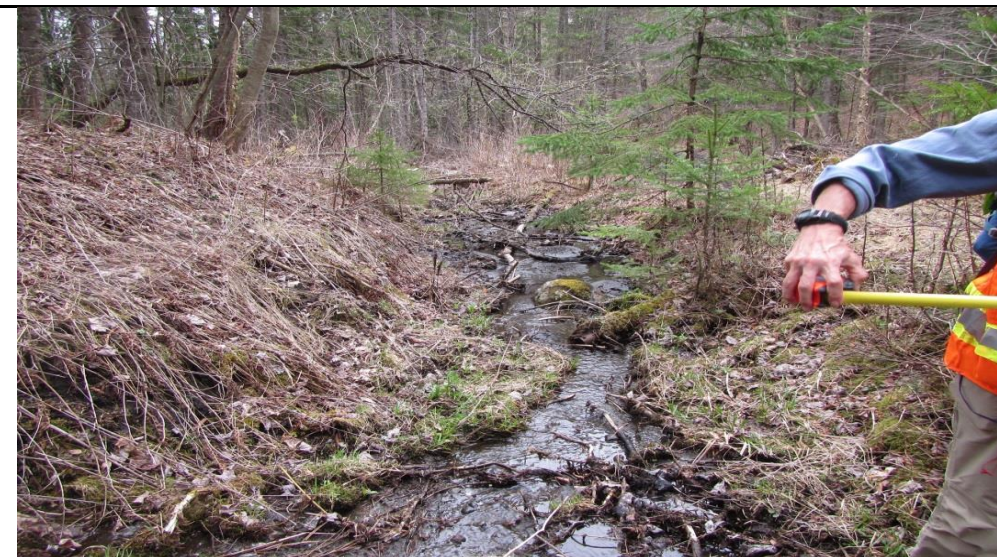
Photo direction AMONT	# Appareil: 106	No photo: IMG_1243	Photo direction AVAL	# Appareil: 106	No photo: IMG_1244
------------------------------	-----------------	--------------------	-----------------------------	-----------------	--------------------

Berge gauche par rapport à l'écoulement vers le bas			Berge droite par rapport à l'écoulement vers le bas		
Peuplement:	SB SB FT B3		Peuplement:	CHEMIN	
Hauteur moy. / max (m):	15 / 20		Hauteur moy. / max (m):	0 / 0	
Dépôt de surface:	1A 30		Dépôt de surface:	1A 30	
Solidité de la berge:	Solide(m. org. 15cm)		Solidité de la berge:	Solide(m. org. 15cm)	
Pente du talus (%):	50% sur 2m		Pente du talus (%):	50% sur 1.5m	
<input checked="" type="checkbox"/> signe d'érosion			<input checked="" type="checkbox"/> signe d'érosion

Estimateurs: MB FM VR NG MS MH	Date: 2016-05-13	Remarques: Autre photo: IMG_1245 IMG_1247 ; INTERMITTENT COULE DS FOSSE DE CHEMIN EXISTANT	Type de traversée: PP 1.5
--------------------------------	------------------	--------------------------------------------------------------------------------------------	---------------------------

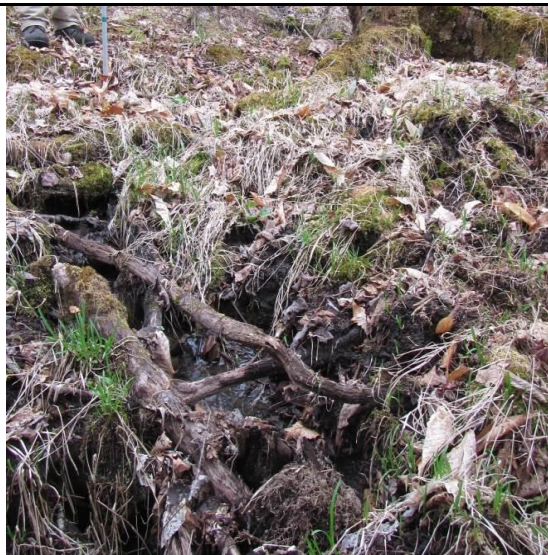
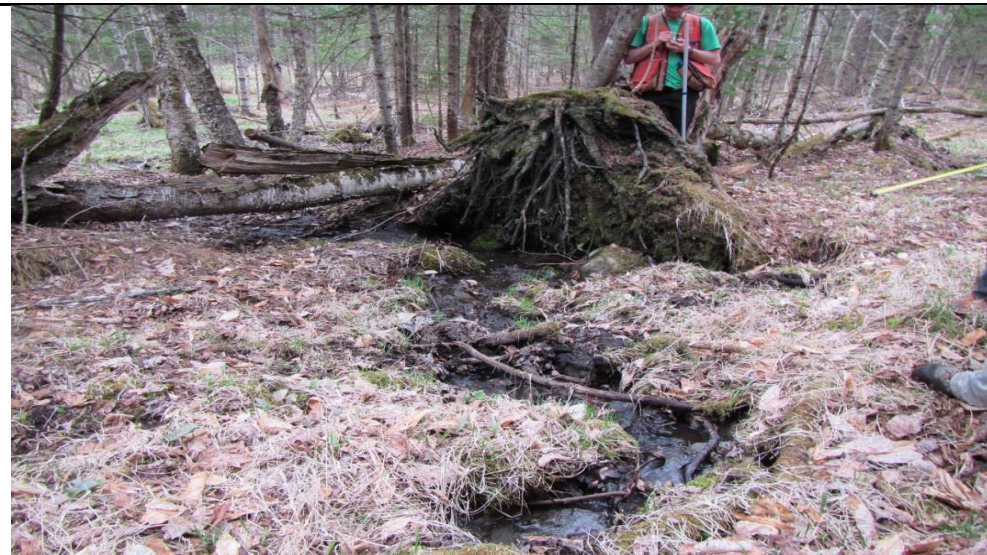
Photo direction AMONT	# Appareil: 106	No photo: IMG_1248	Photo direction AVAL	# Appareil: 106	No photo: IMG_1249
------------------------------	-----------------	--------------------	-----------------------------	-----------------	--------------------

Berge gauche par rapport à l'écoulement vers le bas			Berge droite par rapport à l'écoulement vers le bas			
Peuplement:	BJEO B2			Peuplement:	BJEO B2	
Hauteur moy. / max (m):	18 / 22			Hauteur moy. / max (m):	18 / 22	
Dépôt de surface:	1A 30			Dépôt de surface:	1A 30	
Solidité de la berge:	Solide(m. org. 13cm)			Solidité de la berge:	Solide(m. org. 13cm)	
Pente du talus (%):	30% sur 2m			Pente du talus (%):	20% sur 0.5m	
<input type="checkbox"/> signe d'érosion				<input type="checkbox"/> signe d'érosion

Estimateurs: MB FM VR NG MS MH	Date: 2016-05-13	Remarques: Autre photo: IMG_1250 ;	Type de traversée: PP 1.5
-----------------------------------	------------------	------------------------------------	---------------------------

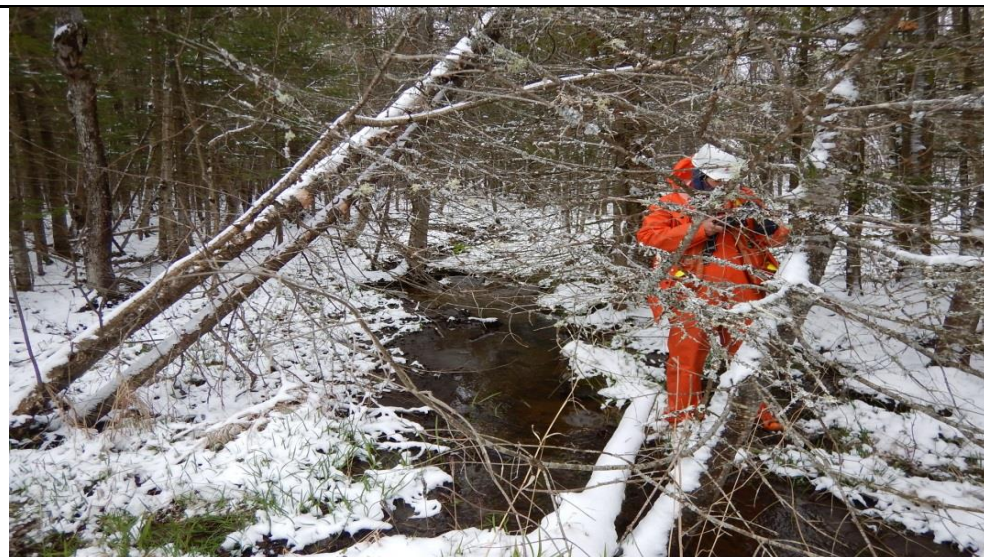
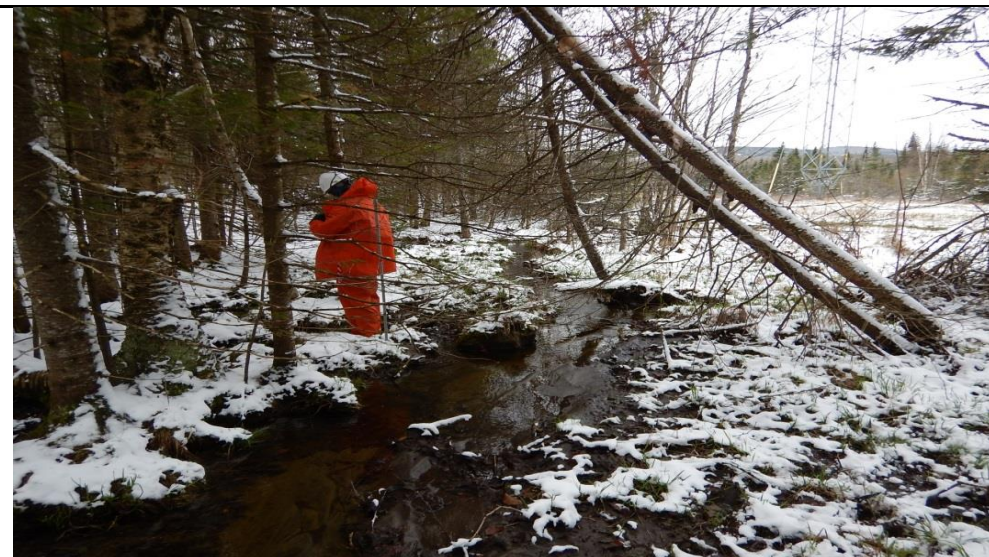
Photo direction AMONT	# Appareil: 110	No photo: DSCN0110	Photo direction AVAL	# Appareil: 110	No photo: DSCN0111
------------------------------	-----------------	--------------------	-----------------------------	-----------------	--------------------

Berge gauche par rapport à l'écoulement vers le bas			Berge droite par rapport à l'écoulement vers le bas			
Peuplement:	EO BJ SB A3 JIN			Peuplement:	EO BJ SB A3 JIN	
Hauteur moy. / max (m):	15 / 17			Hauteur moy. / max (m):	15 / 17	
Dépôt de surface:	1A 30			Dépôt de surface:	1A 30	
Solidité de la berge:	Solide(m. org. 25cm)			Solidité de la berge:	Solide(m. org. 25cm)	
Pente du talus (%):	1% sur 20m			Pente du talus (%):	5% sur 20m	
<input type="checkbox"/> signe d'érosion				<input type="checkbox"/> signe d'érosion

Estimateurs: MS NG	Date: 2016-05-16	Remarques: Autre photo: DSCN0112 ; PLUSIEURS BRAS EN AMONT	Type de traversée: PP 1.5
--------------------	------------------	------------------------------------------------------------	---------------------------

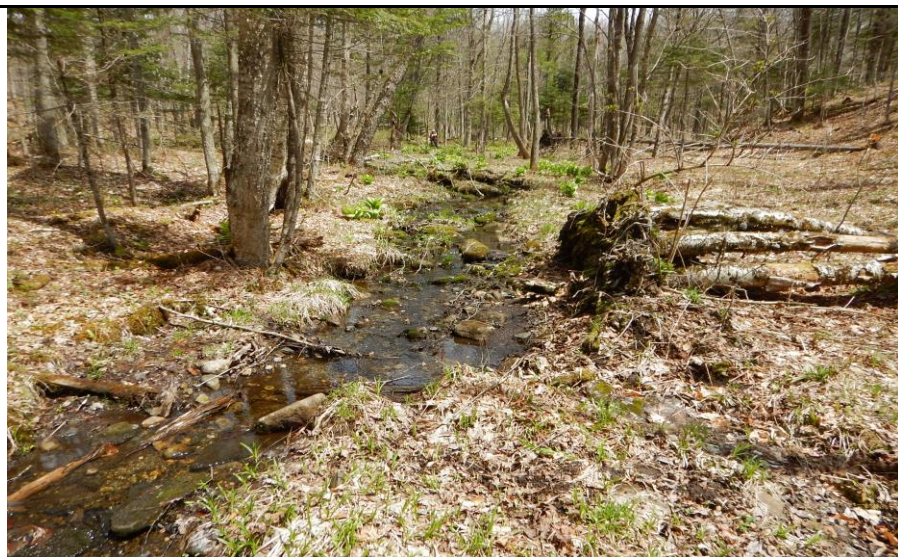
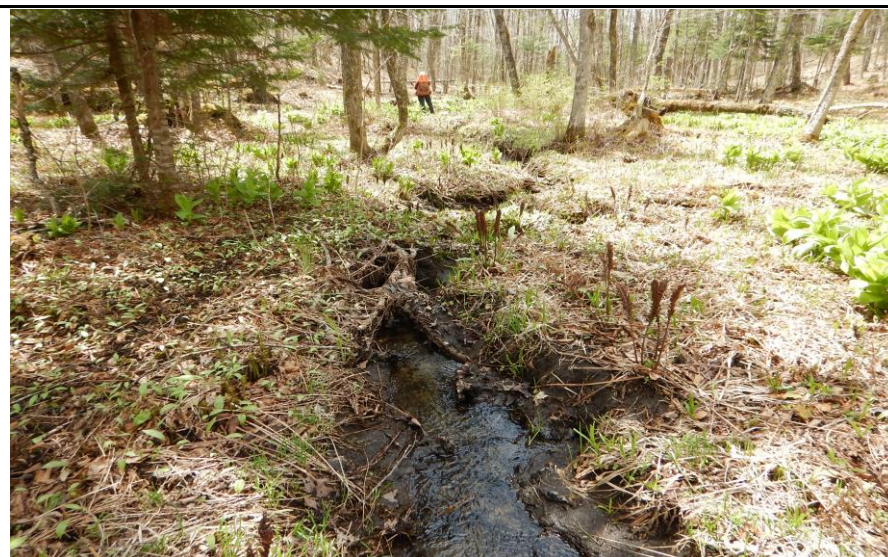
Photo direction AMONT	# Appareil:	No photo:	1057FM	Photo direction AVAL	# Appareil:	No photo:	1055FM
------------------------------	-------------	-----------	--------	-----------------------------	-------------	-----------	--------

Berge gauche par rapport à l'écoulement vers le bas			Berge droite par rapport à l'écoulement vers le bas			
Peuplement:	BJER B2 JIN			Peuplement:	BJER B2 JIN	
Hauteur moy. / max (m):	17 / 20			Hauteur moy. / max (m):	17 / 20	
Dépôt de surface:	1AY 40			Dépôt de surface:	1AY 40	
Solidité de la berge:	Moyen (m. org. 20cm)			Solidité de la berge:	Moyen (m. org. 20cm)	
Pente du talus (%):	2% sur 20m			Pente du talus (%):	2% sur 20m	
<input checked="" type="checkbox"/> signe d'érosion				<input checked="" type="checkbox"/> signe d'érosion

Estimateurs:	FM / MB	Date:	2016-05-12	Remarques:	Traverse relocalisée à 62m en amont d'une frayère potentielle		Type de traversée:	PP 11
--------------	---------	-------	------------	------------	---------------------------------------------------------------	--	--------------------	-------

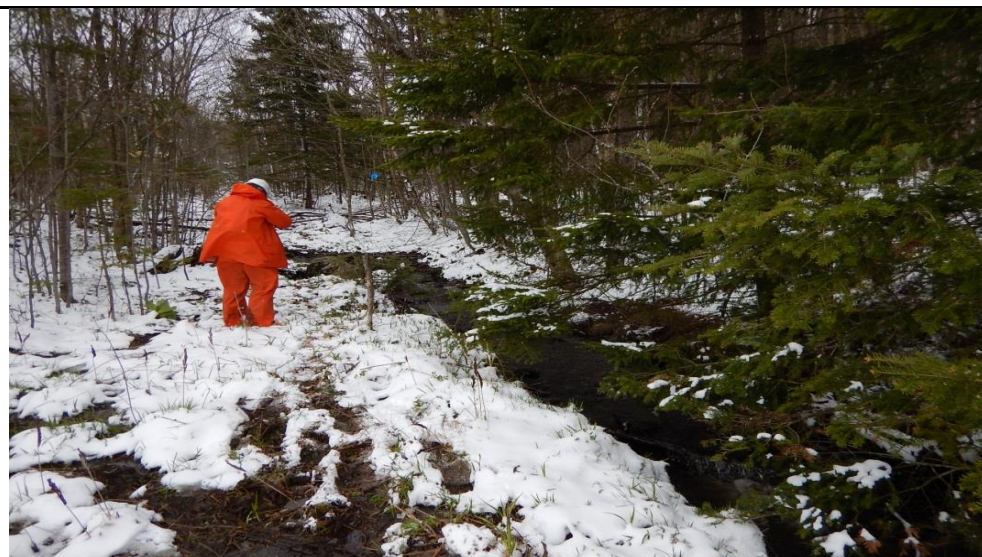
Photo direction AMONT	# Appareil: 110	No photo: DSCN0115	Photo direction AVAL	# Appareil: 110	No photo: DSCN0113
------------------------------	-----------------	--------------------	-----------------------------	-----------------	--------------------

Traversée de COURS D'EAU	Largeur normale / LNHE (m)	1.4 / 1.6	LNHE 10m amont / aval	0.9 / 1.7	Niveau d'eau <input type="checkbox"/> étiage <input type="checkbox"/> normal <input checked="" type="checkbox"/> crue	Morphologie <input type="checkbox"/> rectiligne <input checked="" type="checkbox"/> sinueux <input type="checkbox"/> tortueux
	Profondeur moyenne / max (cm)	8 / 10	Substrat*:	B, C, Gr		
Numéro / Point GPS: 1096ms	Vitesse de l'eau (m / 5 sec)	3	Végétation de l'écotone:	GRS PIG VEI VIL	Latitude	45° 10' 21.4"
	Direction de l'eau (az. Mag.)	251°	Pente du cours d'eau(%)	7		
Permanent / Intermittent	P	<input type="checkbox"/> Végétation aquatique	<input type="checkbox"/> Observation de poissons	<input type="checkbox"/> Frayère potentielle	Type de faciès : <input type="checkbox"/> Chenal	<input type="checkbox"/> Obstacle migration :

Berge gauche par rapport à l'écoulement vers le bas			Berge droite par rapport à l'écoulement vers le bas			
Peuplement:	EOBJSB A3 JIN			Peuplement:	EOBJSB C3 50	
Hauteur moy. / max (m):	15 / 17			Hauteur moy. / max (m):	15 / 17	
Dépôt de surface:	1A 30			Dépôt de surface:	1A 40	
Solidité de la berge:	Solide(m. org. 20cm)			Solidité de la berge:	Solide(m. org. 20cm)	
Pente du talus (%):	45% sur 3m			Pente du talus (%):	1% sur 3m	
<input checked="" type="checkbox"/> signe d'érosion				<input checked="" type="checkbox"/> signe d'érosion

Estimateurs:	MS	Date: 2016-05-16	Remarques: Autre photo: DSCN0114 ; PHOTO 116NG OBSTACLE A LA MIGRATION	Type de traversée:	PP 3
--------------	----	------------------	------------------------------------------------------------------------	--------------------	------

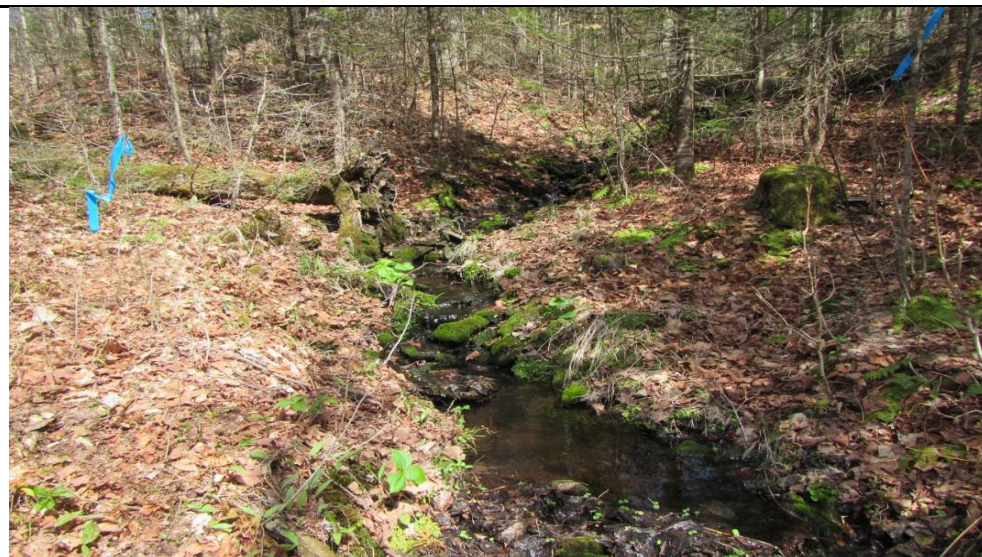
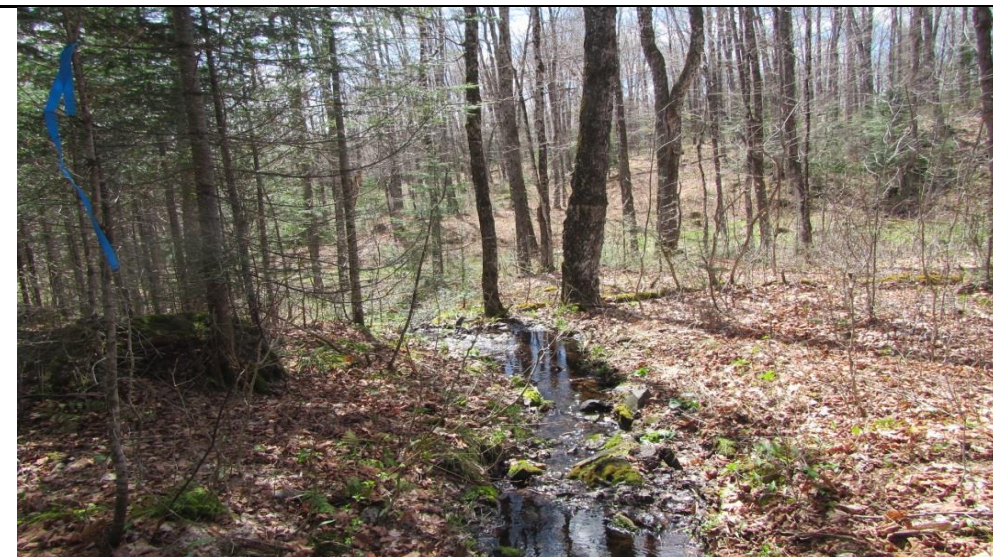
Photo direction AMONT	# Appareil: 106	No photo: IMG_1302	Photo direction AVAL	# Appareil: 106	No photo: IMG_1303
------------------------------	-----------------	--------------------	-----------------------------	-----------------	--------------------

Traversée de COURS D'EAU	Largeur normale / LNHE (m)	0.5 / 0.8	LNHE 10m amont / aval	1.2 / 1.4	Niveau d'eau <input type="checkbox"/> étiage <input checked="" type="checkbox"/> normal <input type="checkbox"/> crue	Morphologie <input checked="" type="checkbox"/> rectiligne <input type="checkbox"/> sinueux <input type="checkbox"/> tortueux
	Profondeur moyenne / max (cm)	5 / 12	Substrat*:	Ga, C, Org		
Numéro / Point GPS: 1097mb	Vitesse de l'eau (m / 5 sec)	1	Végétation de l'écotone:	TRD CAP GRS ATF		
	Direction de l'eau (az. Mag.)	240°	Pente du cours d'eau(%)	18	Latitude	45° 02' 37.1"
Permanent / Intermittent	P	<input type="checkbox"/> Végétation aquatique	<input type="checkbox"/> Observation de poissons	<input type="checkbox"/> Frayère potentielle	Type de faciès : <input type="checkbox"/>	Obstacle migration : <input type="checkbox"/>
					Longitude	-71° 34' 25.7"

Berge gauche par rapport à l'écoulement vers le bas			Berge droite par rapport à l'écoulement vers le bas		
Peuplement:	ERBJ B2 JIN		Peuplement:	ERBJ B2 JIN	
Hauteur moy. / max (m):	18 / 21		Hauteur moy. / max (m):	18 / 21	
Dépôt de surface:	1AY 30		Dépôt de surface:	1AY 30	
Solidité de la berge:	Solide(m. org. 15cm)		Solidité de la berge:	Solide(m. org. 15cm)	
Pente du talus (%):	7% sur 5m		Pente du talus (%):	0% sur 5m	
<input type="checkbox"/> signe d'érosion			<input type="checkbox"/> signe d'érosion

Estimateurs: MB FM	Date: 2016-05-16	Remarques: Autre photo: IMG_1304 ;	Type de traversée: PP 1.5
--------------------	------------------	------------------------------------	---------------------------

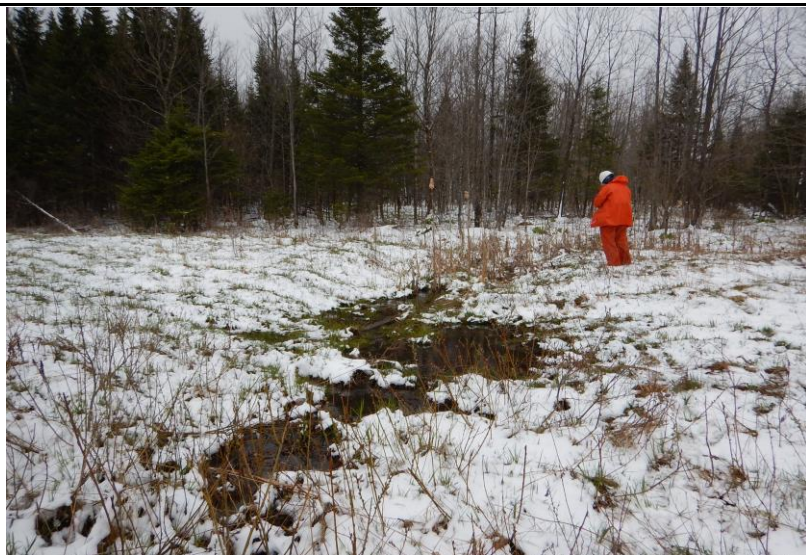
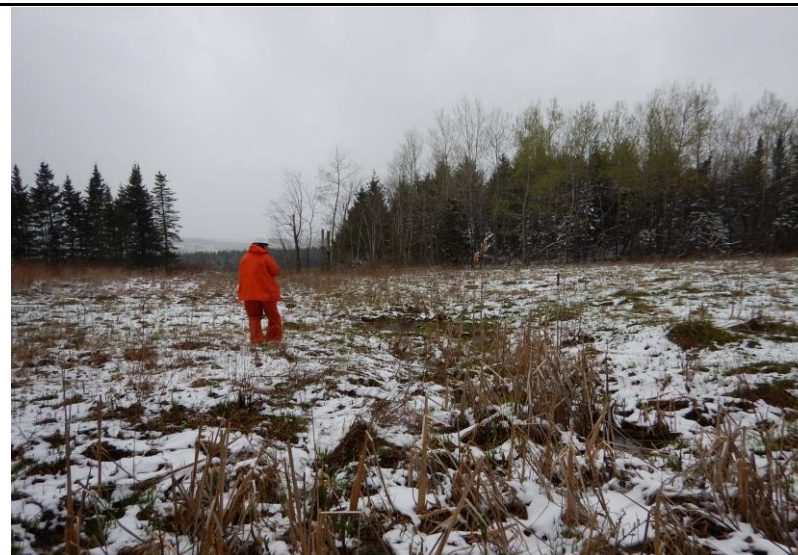
Photo direction AMONT	# Appareil: 110	No photo: DSCN0123	Photo direction AVAL	# Appareil: 110	No photo: DSCN0122
------------------------------	-----------------	--------------------	-----------------------------	-----------------	--------------------

Traversée de COURS D'EAU	Largeur normale / LNHE (m)	0.7 / 1.2	LNHE 10m amont / aval	1.1 / 0.8	Niveau d'eau <input type="checkbox"/> étiage <input type="checkbox"/> normal <input checked="" type="checkbox"/> crue	Morphologie <input checked="" type="checkbox"/> rectiligne <input type="checkbox"/> sinueux <input type="checkbox"/> tortueux
	Profondeur moyenne / max (cm)	7 / 12	Substrat*:	Li, Org		
Numéro / Point GPS: 1107ms	Vitesse de l'eau (m / 5 sec)	0.25	Végétation de l'écotone:	GRS RUI ERY QUENOUILLE	Latitude	45° 10' 40.7"
	Direction de l'eau (az. Mag.)	272°	Pente du cours d'eau(%)	1		
Permanent / Intermittent	I	<input type="checkbox"/> Végétation aquatique	<input type="checkbox"/> Observation de poissons	<input type="checkbox"/> Frayère potentielle	Type de faciès : <input type="checkbox"/> Seuil	Obstacle migration : <input type="checkbox"/>

Berge gauche par rapport à l'écoulement vers le bas			Berge droite par rapport à l'écoulement vers le bas		
Peuplement:	EMPRISE ELECTRIQUE			Peuplement:	EMPRISE ELECTRIQUE
Hauteur moy. / max (m):	0 / 0			Hauteur moy. / max (m):	0 / 0
Dépôt de surface:	1A			Dépôt de surface:	1A
Solidité de la berge:	Solide(m. org. 5cm)			Solidité de la berge:	Solide(m. org. 5cm)
Pente du talus (%):	30% sur 1m			Pente du talus (%):	30% sur 1m
<input type="checkbox"/> signe d'érosion				<input type="checkbox"/> signe d'érosion

Estimateurs: MS NG	Date: 2016-05-16	Remarques: Autre photo: DSCN0124 ;	Type de traversée: PP1.5
--------------------	------------------	------------------------------------	--------------------------

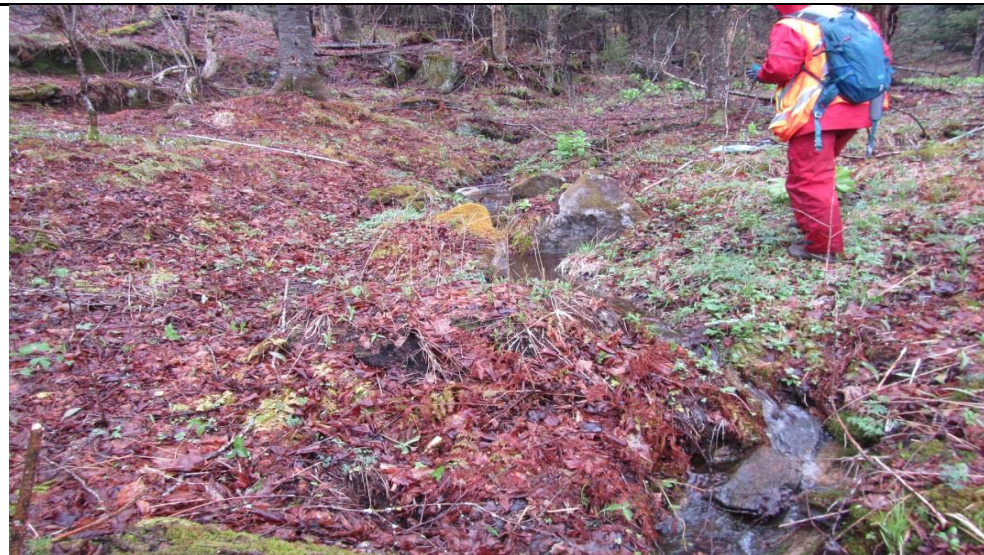
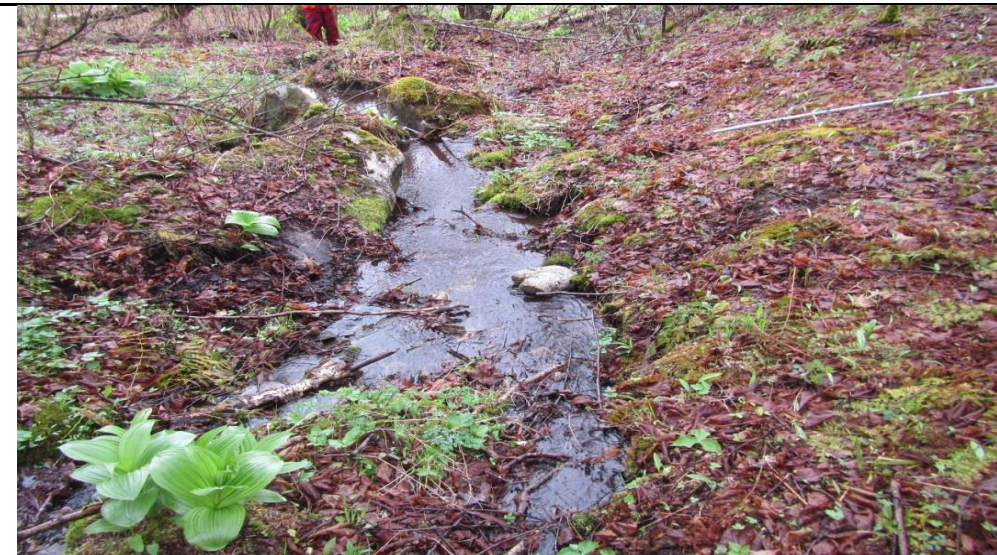
Photo direction AMONT	# Appareil: 105	No photo: IMG_0479	Photo direction AVAL	# Appareil: 105	No photo: IMG_0478
------------------------------	-----------------	--------------------	-----------------------------	-----------------	--------------------

Traversée de COURS D'EAU	Largeur normale / LNHE (m)	0.5 / 0.8	LNHE 10m amont / aval	0.7 / 0.3	Niveau d'eau <input type="checkbox"/> étiage <input checked="" type="checkbox"/> normal <input type="checkbox"/> crue	Morphologie <input type="checkbox"/> rectiligne <input checked="" type="checkbox"/> sinueux <input type="checkbox"/> tortueux
	Profondeur moyenne / max (cm)	9 / 15	Substrat*:	S, B, Org		
Numéro / Point GPS: 1113ng	Vitesse de l'eau (m / 5 sec)	1.5	Végétation de l'écotone:	ATF-THD-FRG-VEI-ERY		
	Direction de l'eau (az. Mag.)	145°	Pente du cours d'eau(%)	13	Latitude	45° 04' 05.2"
Permanent / Intermittent	I	<input type="checkbox"/> Végétation aquatique	<input type="checkbox"/> Observation de poissons	<input type="checkbox"/> Frayère potentielle	Type de faciès : <input type="checkbox"/> Chenal	Obstacle migration : <input type="checkbox"/>
					Longitude	-71° 37' 22.6"

Berge gauche par rapport à l'écoulement vers le bas			Berge droite par rapport à l'écoulement vers le bas		
Peuplement:	SBSBFX C3 JIN				
Hauteur moy. / max (m):	15 / 17				
Dépôt de surface:	1A				
Solidité de la berge:	Solide(m. org. 15cm)				
Pente du talus (%):	18% sur 6m				
<input type="checkbox"/> signe d'érosion					
Peuplement:	SBSBFX C3 JIN		Hauteur moy. / max (m):	15 / 22	
Dépôt de surface:	1A		Solidité de la berge:	Solide(m. org. 3cm)	
Pente du talus (%):	24% sur 6m		<input type="checkbox"/> signe d'érosion

Estimateurs: V.R / N.G	Date: 2016-05-15	Remarques: Autre photo: IMG_0480 ;	Type de traversée: PP 1.5
------------------------	------------------	------------------------------------	---------------------------
