HYDRO-QUÉBEC – ÉQUIPEMENT ET SERVICES PARTAGÉS

CARACTÉRISATION DES TRAVERSÉES DE COURS D'EAU

INTERCONNEXION QUÉBEC –
NEW HAMPSHIRE

SEPTEMBRE 2016

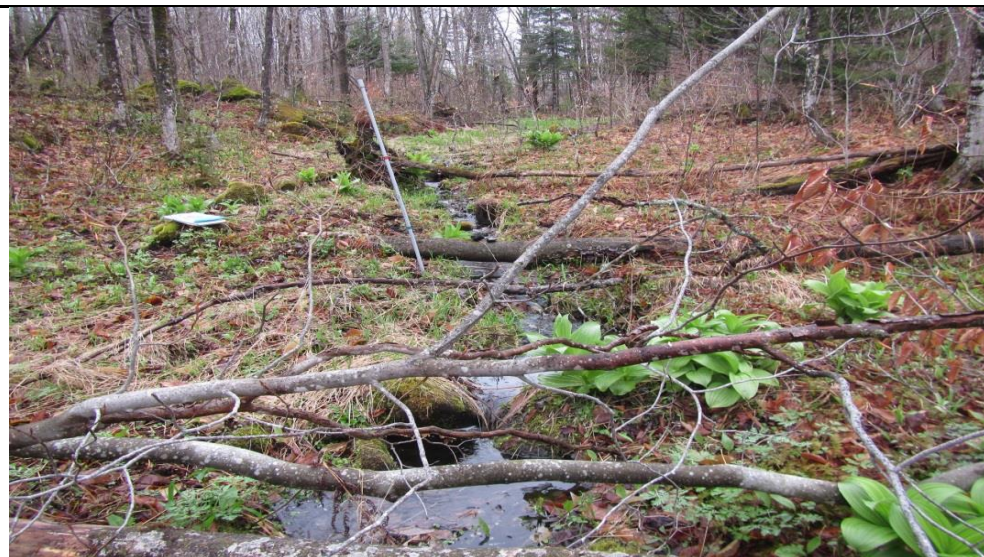
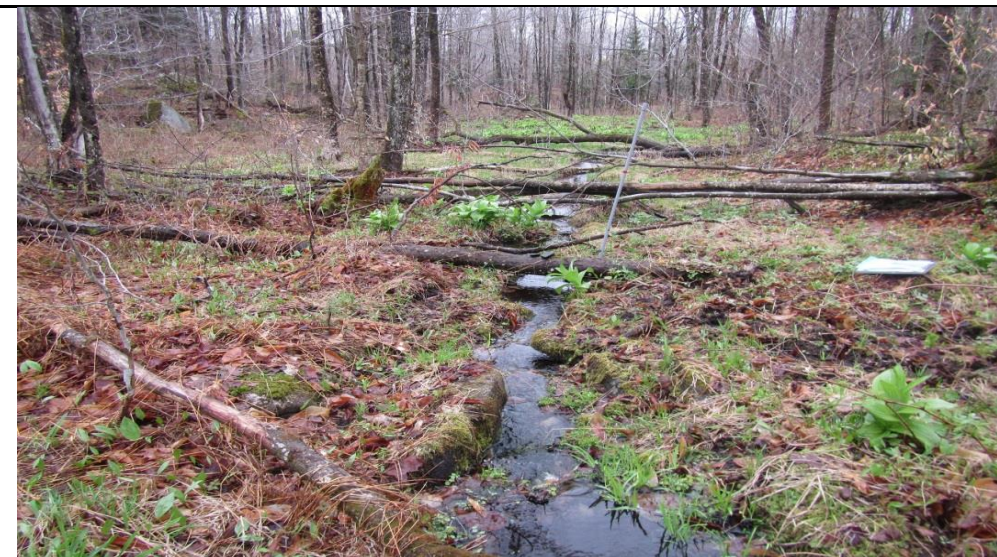
Photo direction AMONT	# Appareil: 105	No photo: IMG_0492	Photo direction AVAL	# Appareil: 105	No photo: IMG_0491
------------------------------	-----------------	--------------------	-----------------------------	-----------------	--------------------

Traversée de COURS D'EAU	Largeur normale / LNHE (m)	0.4 / 1.2	LNHE 10m amont / aval	2 / 5	Niveau d'eau <input type="checkbox"/> étiage <input checked="" type="checkbox"/> normal <input type="checkbox"/> crue	Morphologie <input checked="" type="checkbox"/> rectiligne <input type="checkbox"/> sinueux <input type="checkbox"/> tortueux
	Profondeur moyenne / max (cm)	12 / 15	Substrat*:	Org, S, B		
Numéro / Point GPS: 1124ng	Vitesse de l'eau (m / 5 sec)	1	Végétation de l'écotone:	GRS-ERY-THD-VEI	Pente du cours d'eau(%)	Latitude
	Direction de l'eau (az. Mag.)	150°	Type de faciès : <input type="checkbox"/> Chenal	Obstacle migration : <input type="checkbox"/>		
Permanent / Intermittent	P	<input type="checkbox"/> Végétation aquatique	<input type="checkbox"/> Observation de poissons	<input type="checkbox"/> Frayère potentielle

Berge gauche par rapport à l'écoulement vers le bas			Berge droite par rapport à l'écoulement vers le bas		
Peuplement:	ERFT A2 JIN		Peuplement:	ERFT A2 JIN	
Hauteur moy. / max (m):	18 / 19		Hauteur moy. / max (m):	18 / 20	
Dépôt de surface:	1AM 30		Dépôt de surface:	1AM 30	
Solidité de la berge:	Solide(m. org. 15cm)		Solidité de la berge:	Solide(m. org. 15cm)	
Pente du talus (%):	2% sur 3m		Pente du talus (%):	0% sur 3m	
<input type="checkbox"/> signe d'érosion			<input type="checkbox"/> signe d'érosion

Estimateurs: M.S. / N.G.	Date: 2016-05-15	Remarques: Autre photo: IMG_0493 ;	Type de traversée: PP 1.5
--------------------------	------------------	------------------------------------	---------------------------

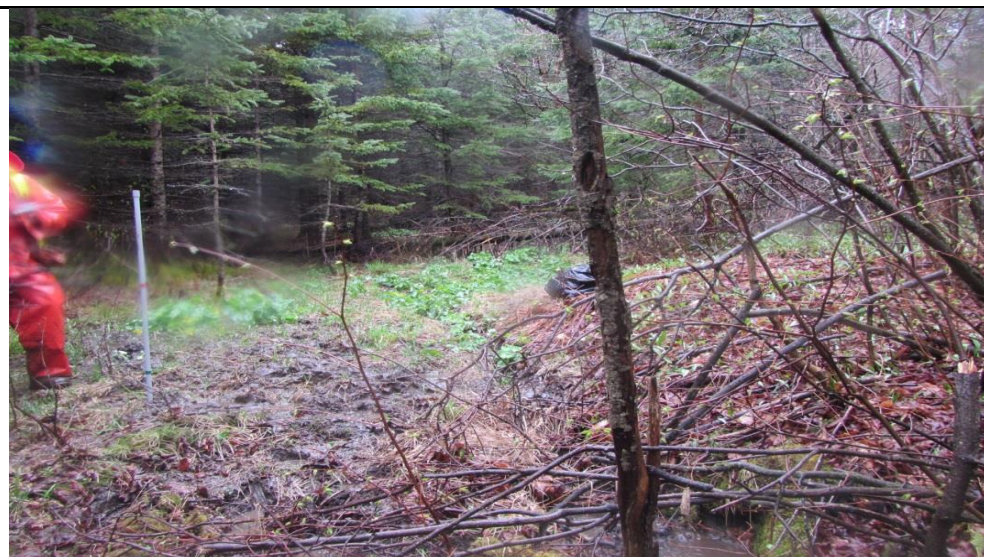
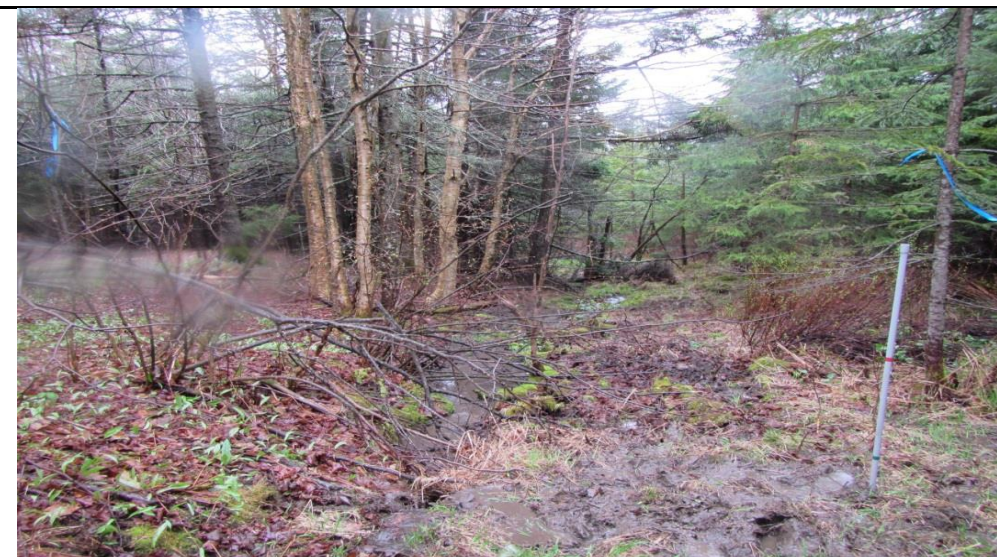
Photo direction AMONT	# Appareil: 106	No photo: IMG_1317	Photo direction AVAL	# Appareil: 106	No photo: IMG_1318
------------------------------	-----------------	--------------------	-----------------------------	-----------------	--------------------

Traversée de COURS D'EAU	Largeur normale / LNHE (m)	0.4 / 0.9	LNHE 10m amont / aval	0.9 / 1.1	Niveau d'eau <input type="checkbox"/> étiage <input checked="" type="checkbox"/> normal <input type="checkbox"/> crue	Morphologie <input checked="" type="checkbox"/> rectiligne <input type="checkbox"/> sinueux <input type="checkbox"/> tortueux		
	Profondeur moyenne / max (cm)	4 / 8	Substrat*:	Li, Org, S				
Numéro / Point GPS: 1136mb	Vitesse de l'eau (m / 5 sec)	0.8	Végétation de l'écotone:	NOC GRS CAP ATF	Latitude	45° 05' 40.5"		
	Direction de l'eau (az. Mag.)	268°	Pente du cours d'eau(%)	12				
Permanent / Intermittent	I	<input type="checkbox"/> Végétation aquatique	<input type="checkbox"/> Observation de poissons	<input type="checkbox"/> Frayère potentielle	Type de faciès : <input type="checkbox"/>	Obstacle migration : <input type="checkbox"/>	Longitude	-71° 37' 12.0"

Berge gauche par rapport à l'écoulement vers le bas			Berge droite par rapport à l'écoulement vers le bas		
Peuplement:	SBSBBJ C3 50		Peuplement:	RZ A5 10	
Hauteur moy. / max (m):	12 / 16		Hauteur moy. / max (m):	6 / 8	
Dépôt de surface:	1A 30		Dépôt de surface:	1A 30	
Solidité de la berge:	Solide(m. org. 15cm)		Solidité de la berge:	Moyen(m. org. 30cm)	
Pente du talus (%):	5% sur 30m		Pente du talus (%):	-1% sur 30m	
<input type="checkbox"/> signe d'érosion			<input type="checkbox"/> signe d'érosion

Estimateurs:	MB FM	Date:	2016-05-16	Remarques:	Autre photo: IMG_1319 ;	Type de traversée:	PP 1.5
--------------	-------	-------	------------	------------	-------------------------	--------------------	--------

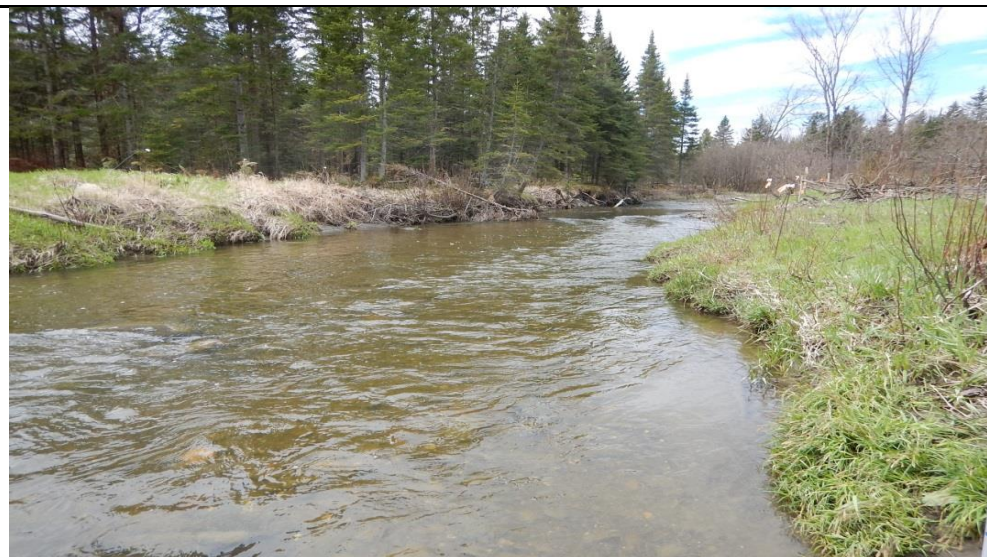
Photo direction AMONT	# Appareil: 110	No photo: DSCN0141	Photo direction AVAL	# Appareil: 110	No photo: DSCN0142
------------------------------	-----------------	--------------------	-----------------------------	-----------------	--------------------

Traversée de COURS D'EAU	Largeur normale / LNHE (m)	6.4 / 6.5	LNHE 10m amont / aval	12 / 6	Niveau d'eau <input type="checkbox"/> étiage <input checked="" type="checkbox"/> normal <input type="checkbox"/> crue	Morphologie <input type="checkbox"/> rectiligne <input checked="" type="checkbox"/> sinueux <input type="checkbox"/> tortueux	
	Profondeur moyenne / max (cm)	30 / 60	Substrat*:	Ga, C, B, Gr			
Numéro / Point GPS: 1138ms	Vitesse de l'eau (m / 5 sec)	3	Végétation de l'écotone:	GRS AUR TRELE	Pente du cours d'eau(%)	Latitude	
	Direction de l'eau (az. Mag.)	48°	Type de faciès : <input type="checkbox"/> Seuil	Obstacle migration : <input type="checkbox"/>			Longitude
Permanent / Intermittent	P	<input type="checkbox"/> Végétation aquatique	<input type="checkbox"/> Observation de poissons	<input checked="" type="checkbox"/> Frayère potentielle Potentiel faible			-71° 36' 52.9"

Berge gauche par rapport à l'écoulement vers le bas		Berge droite par rapport à l'écoulement vers le bas	
Peuplement:	EMPRISE	Peuplement:	EMPRISE
Hauteur moy. / max (m):	0 / 0	Hauteur moy. / max (m):	0 / 0
Dépôt de surface:	1A 30	Dépôt de surface:	1A 30
Solidité de la berge:	Solide(m. org. 5cm)	Solidité de la berge:	Solide(m. org. 5cm)
Pente du talus (%):	20% sur 1m	Pente du talus (%):	50% sur 1m
<input type="checkbox"/> signe d'érosion		<input checked="" type="checkbox"/> signe d'érosion

Estimateurs:	MS	Date: 2016-05-17	Remarques: Autre photo: DSCN0145 ; Traverse relocalisée; Frayères potentielles à 80 m en aval et à 20 m en amont	Type de traversée:	PP 7
--------------	----	------------------	------------------------------------------------------------------------------------------------------------------	--------------------	------

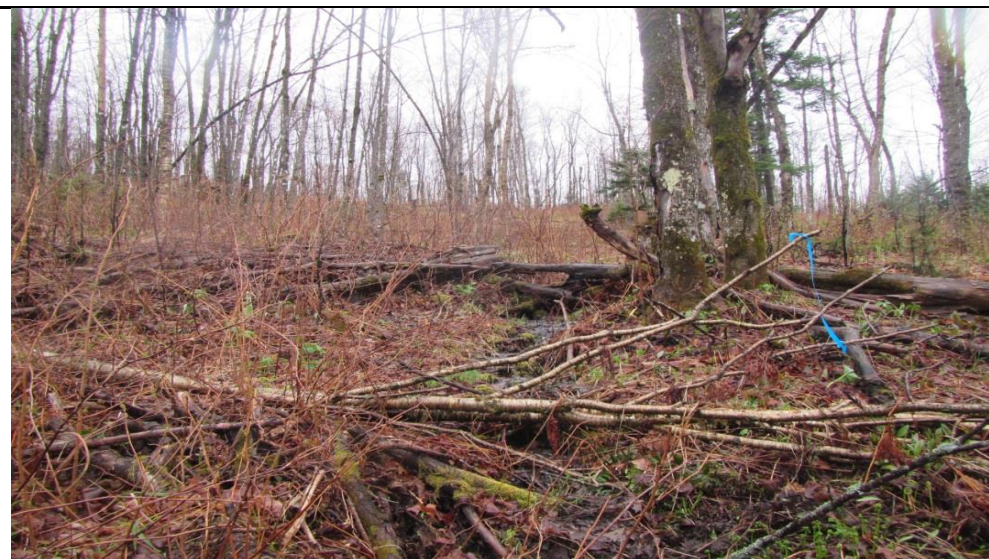
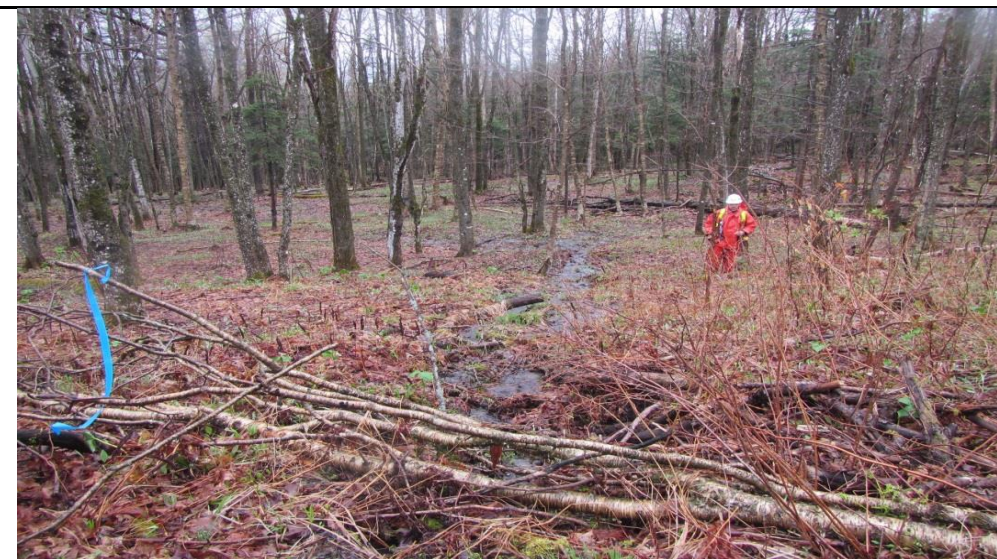
Photo direction AMONT	# Appareil: 106	No photo: IMG_1321	Photo direction AVAL	# Appareil: 106	No photo: IMG_1322
------------------------------	-----------------	--------------------	-----------------------------	-----------------	--------------------

Traversée de COURS D'EAU	Largeur normale / LNHE (m)	0.6 / 1.1	LNHE 10m amont / aval	0.8 / 0.8	Niveau d'eau <input type="checkbox"/> étiage <input checked="" type="checkbox"/> normal <input type="checkbox"/> crue	Morphologie <input checked="" type="checkbox"/> rectiligne <input type="checkbox"/> sinueux <input type="checkbox"/> tortueux		
	Profondeur moyenne / max (cm)	4 / 7	Substrat*:	Org, S, Gr				
Numéro / Point GPS: 1141mb	Vitesse de l'eau (m / 5 sec)	1	Végétation de l'écotone:	RUI GRS DRS	Latitude	45° 05' 34.6"		
	Direction de l'eau (az. Mag.)	323°	Pente du cours d'eau(%)	19				
Permanent / Intermittent	I	<input type="checkbox"/> Végétation aquatique	<input type="checkbox"/> Observation de poissons	<input type="checkbox"/> Frayère potentielle	Type de faciès : <input type="checkbox"/>	Obstacle migration : <input type="checkbox"/>	Longitude	-71° 37' 12.6"

Berge gauche par rapport à l'écoulement vers le bas			Berge droite par rapport à l'écoulement vers le bas			
Peuplement:	ERFT C2 JIN			Peuplement:	ERFT C2 JIN	
Hauteur moy. / max (m):	17 / 23			Hauteur moy. / max (m):	17 / 22	
Dépôt de surface:	1AY 20			Dépôt de surface:	1AY 20	
Solidité de la berge:	Solide(m. org. 15cm)			Solidité de la berge:	Solide(m. org. 15cm)	
Pente du talus (%):	5% sur 2m			Pente du talus (%):	4% sur 30m	
<input type="checkbox"/> signe d'érosion			<input type="checkbox"/> signe d'érosion

Estimateurs: MB FM	Date: 2016-05-15	Remarques: Autre photo: IMG_1323 ;	Type de traversée: PP 1.5
--------------------	------------------	------------------------------------	---------------------------

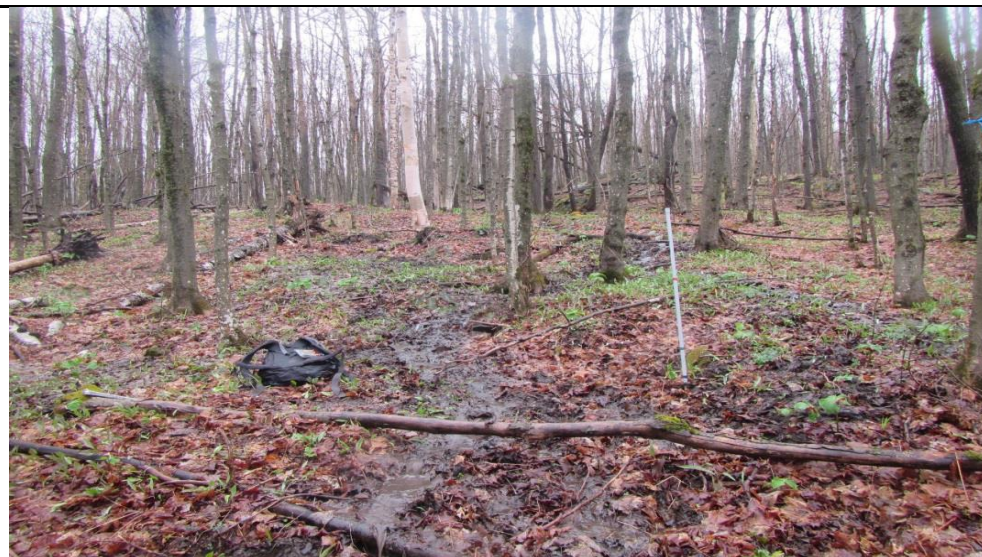
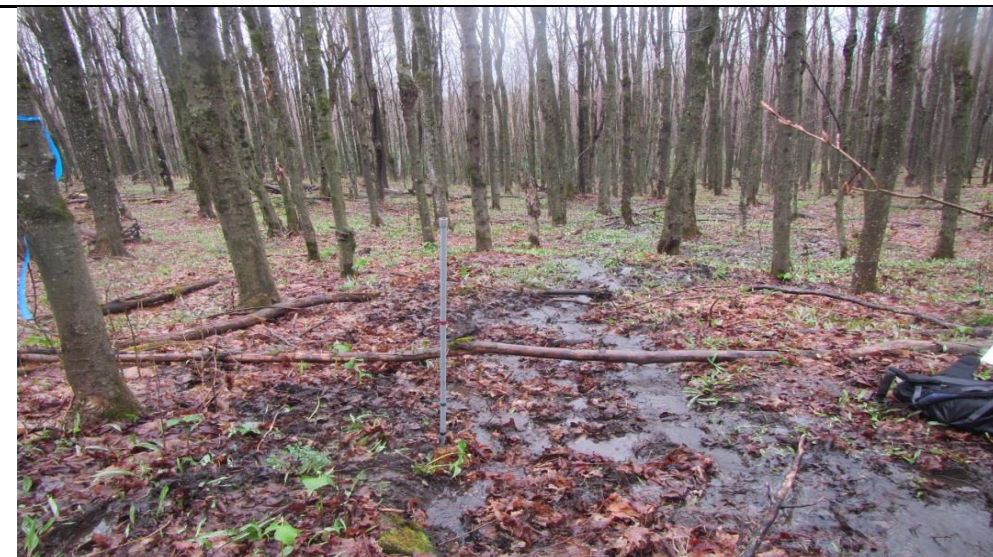
Photo direction AMONT	# Appareil: 106	No photo: IMG_1327	Photo direction AVAL	# Appareil: 106	No photo: IMG_1328
------------------------------	-----------------	--------------------	-----------------------------	-----------------	--------------------

Traversée de COURS D'EAU	Largeur normale / LNHE (m)	0.3 / 1.1	LNHE 10m amont / aval	1.2 / 0.9	Niveau d'eau <input type="checkbox"/> étiage <input checked="" type="checkbox"/> normal <input type="checkbox"/> crue	Morphologie <input checked="" type="checkbox"/> rectiligne <input type="checkbox"/> sinueux <input type="checkbox"/> tortueux	
	Profondeur moyenne / max (cm)	3 / 7	Substrat*:	Org, Li, Ga			
Numéro / Point GPS: 1147mb	Vitesse de l'eau (m / 5 sec)	0.75	Végétation de l'écotone:	ERY OSMONDE	Pente du cours d'eau(%)	Latitude	
	Direction de l'eau (az. Mag.)	247°	Type de faciès : <input type="checkbox"/> Obstacle migration : <input type="checkbox"/>				Longitude
Permanent / Intermittent	I	<input type="checkbox"/> Végétation aquatique	<input type="checkbox"/> Observation de poissons	<input type="checkbox"/> Frayère potentielle			-71° 37' 10.5"

Berge gauche par rapport à l'écoulement vers le bas			Berge droite par rapport à l'écoulement vers le bas			
Peuplement:	ESES B2 JIN			Peuplement:	ESES B2 JIN	
Hauteur moy. / max (m):	17 / 23			Hauteur moy. / max (m):	17 / 23	
Dépôt de surface:	1AY 20			Dépôt de surface:	1AY 20	
Solidité de la berge:	Solide(m. org. 15cm)			Solidité de la berge:	Solide(m. org. 15cm)	
Pente du talus (%):	4% sur 30m			Pente du talus (%):	1% sur 20m	
<input type="checkbox"/> signe d'érosion			<input type="checkbox"/> signe d'érosion

Estimateurs: MB FM	Date: 2016-05-15	Remarques: Autre photo: IMG_1329 ;	Type de traversée: PP 1.5
--------------------	------------------	------------------------------------	---------------------------

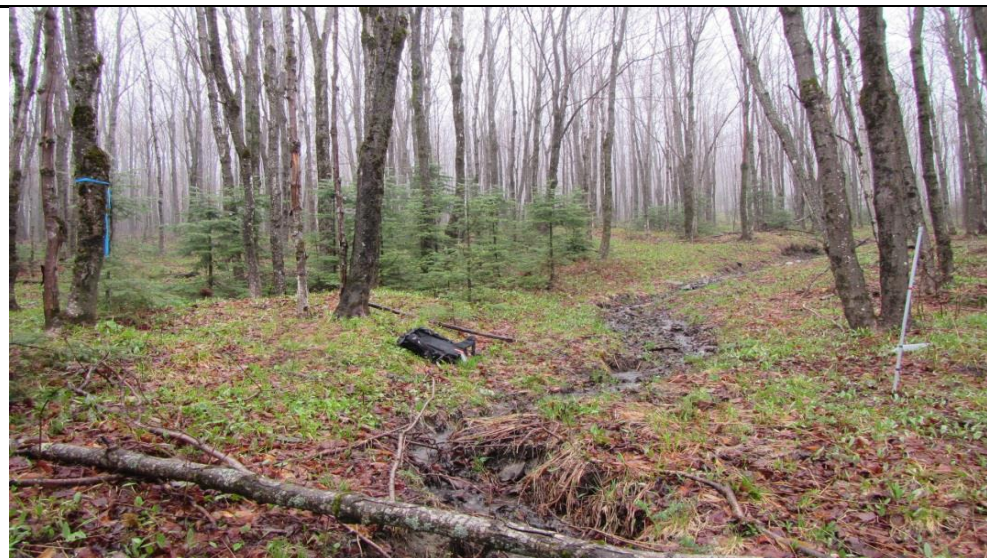
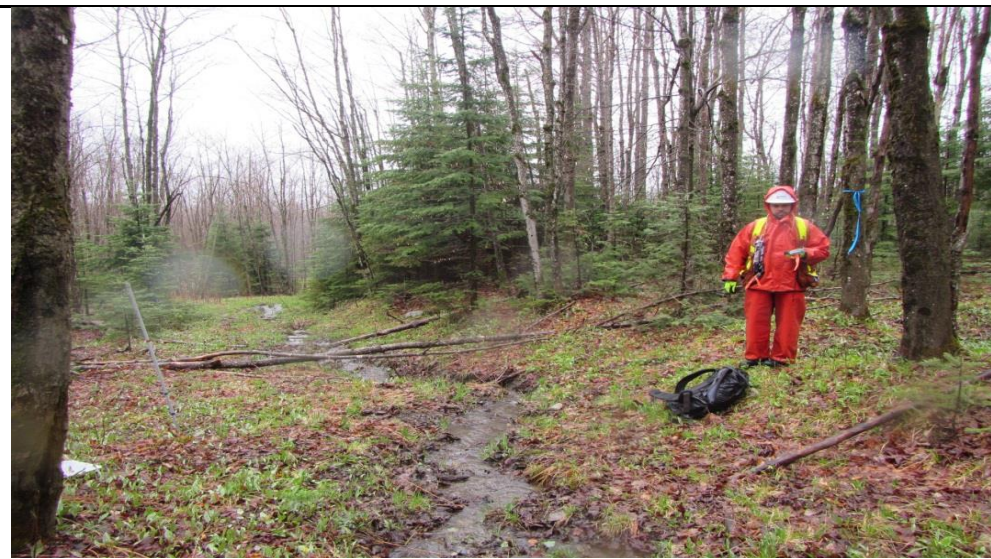
Photo direction AMONT	# Appareil: 106	No photo: IMG_1330	Photo direction AVAL	# Appareil: 106	No photo: IMG_1332
------------------------------	-----------------	--------------------	-----------------------------	-----------------	--------------------

Traversée de COURS D'EAU	Largeur normale / LNHE (m)	0.45 / 0.7	LNHE 10m amont / aval	0.9 / 0.6	Niveau d'eau <input type="checkbox"/> étiage <input checked="" type="checkbox"/> normal <input type="checkbox"/> crue	Morphologie <input checked="" type="checkbox"/> rectiligne <input type="checkbox"/> sinueux <input type="checkbox"/> tortueux
	Profondeur moyenne / max (cm)	3 / 6	Substrat*:	S, C, Gr		
Numéro / Point GPS: 1149mb	Vitesse de l'eau (m / 5 sec)	1.25	Végétation de l'écotone:	GRS ERY	Pente du cours d'eau(%)	Latitude
	Direction de l'eau (az. Mag.)	247°	Type de faciès : <input type="checkbox"/>	Obstacle migration : <input type="checkbox"/>		
<i>Permanent / Intermittent</i>	I	<input type="checkbox"/> Végétation aquatique	<input type="checkbox"/> Observation de poissons	<input type="checkbox"/> Frayère potentielle	Longitude	-71° 37' 10.8"

Berge gauche par rapport à l'écoulement vers le bas			Berge droite par rapport à l'écoulement vers le bas		
Peuplement:	ESES A2 JIN			Peuplement:	ESES A2 JIN
Hauteur moy. / max (m):	17 / 19			Hauteur moy. / max (m):	17 / 19
Dépôt de surface:	1AY 20			Dépôt de surface:	1AY 20
Solidité de la berge:	Solide(m. org. 20cm)			Solidité de la berge:	Solide(m. org. 20cm)
Pente du talus (%):	-3% sur 20m			Pente du talus (%):	15% sur 2m
<input type="checkbox"/> signe d'érosion				<input type="checkbox"/> signe d'érosion

Estimateurs: MB FM	Date: 2016-05-15	Remarques: Autre photo: IMG_1333 ;	Type de traversée: PP 1.5
--------------------	------------------	------------------------------------	---------------------------

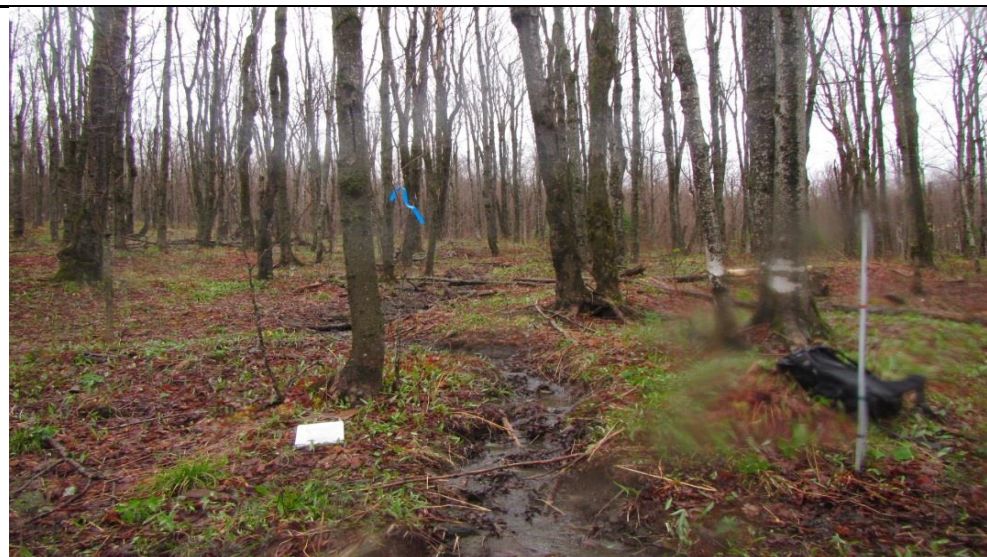
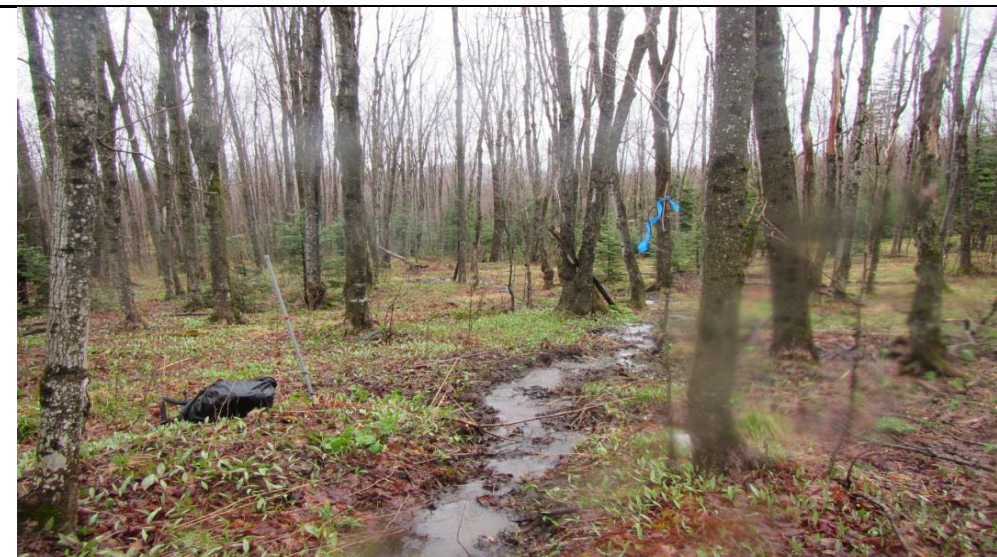
Photo direction AMONT	# Appareil: 106	No photo: IMG_1335	Photo direction AVAL	# Appareil: 106	No photo: IMG_1336
------------------------------	-----------------	--------------------	-----------------------------	-----------------	--------------------

Traversée de COURS D'EAU	Largeur normale / LNHE (m)	0.4 / 0.7	LNHE 10m amont / aval	1.3 / 0.5	Niveau d'eau <input type="checkbox"/> étiage <input checked="" type="checkbox"/> normal <input type="checkbox"/> crue	Morphologie <input checked="" type="checkbox"/> rectiligne <input type="checkbox"/> sinueux <input type="checkbox"/> tortueux
	Profondeur moyenne / max (cm)	3 / 7	Substrat*:	S, Gr, Org		
Numéro / Point GPS: 1151mb	Vitesse de l'eau (m / 5 sec)	0.75	Végétation de l'écotone:	ERY GRS	Pente du cours d'eau(%)	Latitude
	Direction de l'eau (az. Mag.)	290°	Type de faciès : <input type="checkbox"/>	Obstacle migration : <input type="checkbox"/>		
<i>Permanent / Intermittent</i>	I	<input type="checkbox"/> Végétation aquatique	<input type="checkbox"/> Observation de poissons	<input type="checkbox"/> Frayère potentielle

Berge gauche par rapport à l'écoulement vers le bas			Berge droite par rapport à l'écoulement vers le bas		
Peuplement:	ESES A2 JIN		Peuplement: ESES A2 JIN		
Hauteur moy. / max (m):	17 / 20		Hauteur moy. / max (m): 17 / 20		
Dépôt de surface:	1AY 20		Dépôt de surface: 1AY 20		
Solidité de la berge:	Solide(m. org. 15cm)		Solidité de la berge: Solide(m. org. 15cm)		
Pente du talus (%):	0% sur 20m		Pente du talus (%): -2% sur 20m		
<input type="checkbox"/> signe d'érosion			<input type="checkbox"/> signe d'érosion

Estimateurs: MB FM	Date: 2016-05-15	Remarques: Autre photo: IMG_1337 ;	Type de traversée: PP 1.5
--------------------	------------------	------------------------------------	---------------------------

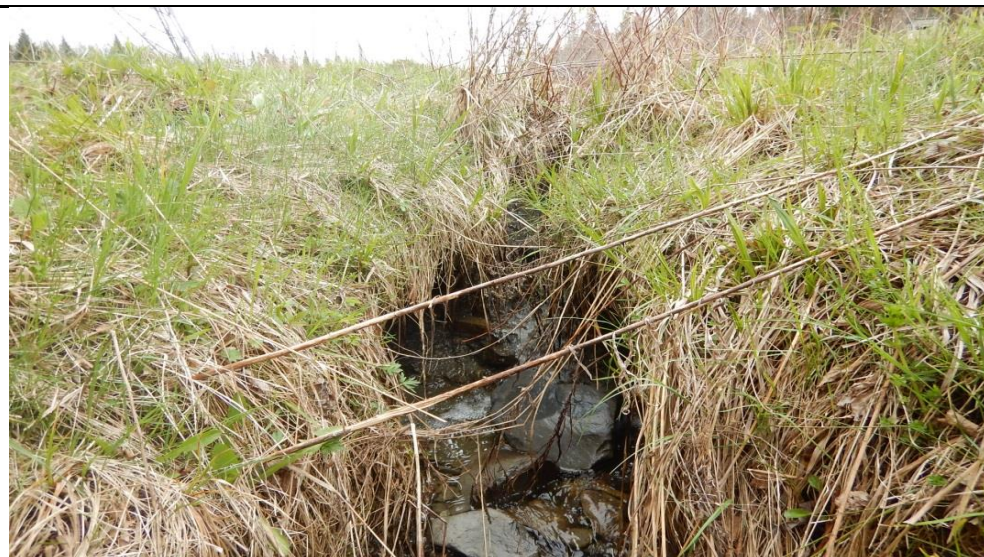
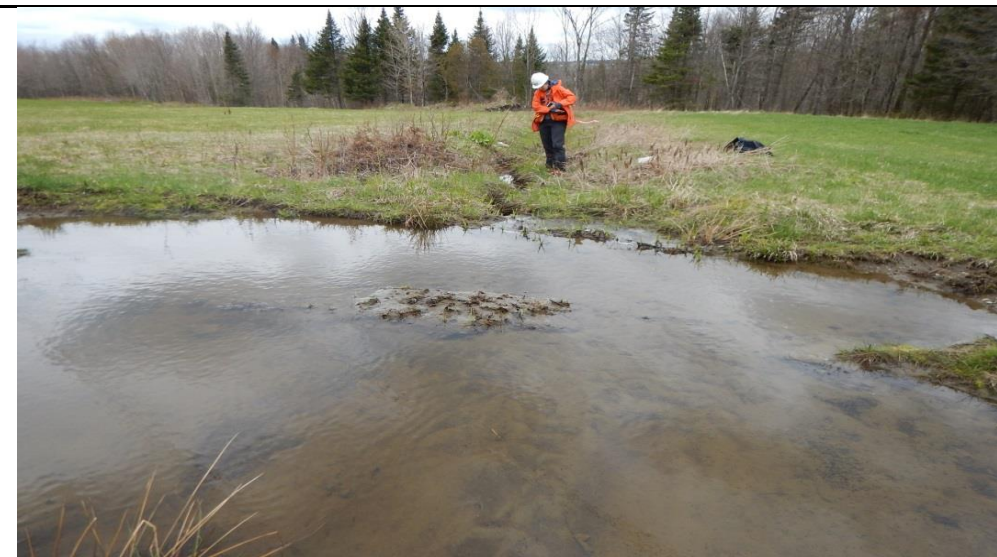
Photo direction AMONT	# Appareil: 110	No photo: DSCN0165	Photo direction AVAL	# Appareil: 110	No photo: DSCN0168
------------------------------	-----------------	--------------------	-----------------------------	-----------------	--------------------

Traversée de COURS D'EAU	Largeur normale / LNHE (m)	1.3 / 1.5	LNHE 10m amont / aval	1.5 / 1	Niveau d'eau <input type="checkbox"/> étiage <input checked="" type="checkbox"/> normal <input type="checkbox"/> crue	Morphologie <input checked="" type="checkbox"/> rectiligne <input type="checkbox"/> sinueux <input type="checkbox"/> tortueux	
	Profondeur moyenne / max (cm)	10 / 15	Substrat*:	S, Gr, C, Ga			
Numéro / Point GPS: 1152ms	Vitesse de l'eau (m / 5 sec)	2	Végétation de l'écotone:	GRS VEI ERY BOP SAL	Pente du cours d'eau(%)	Latitude	
	Direction de l'eau (az. Mag.)	8°	Type de faciès : <input type="checkbox"/> Seuil	Obstacle migration : <input type="checkbox"/>			Longitude
Permanent / Intermittent	I	<input type="checkbox"/> Végétation aquatique	<input type="checkbox"/> Observation de poissons	<input type="checkbox"/> Frayère potentielle			-71° 36' 12.7"

Berge gauche par rapport à l'écoulement vers le bas			Berge droite par rapport à l'écoulement vers le bas		
Peuplement:	EMPRISE		Peuplement:	EMPRISE	
Hauteur moy. / max (m):	0 / 0		Hauteur moy. / max (m):	0 / 0	
Dépôt de surface:	1A 30		Dépôt de surface:	1A 30	
Solidité de la berge:	Solide(m. org. 10cm)		Solidité de la berge:	Solide(m. org. 10cm)	
Pente du talus (%):	40% sur 1m		Pente du talus (%):	35% sur 1.5m	
<input checked="" type="checkbox"/> signe d'érosion			<input checked="" type="checkbox"/> signe d'érosion

Estimateurs:	MS	Date: 2016-05-17	Remarques: Autre photo: DSCN0170 ;	Type de traversée:	PP1.5
--------------	----	------------------	------------------------------------	--------------------	-------

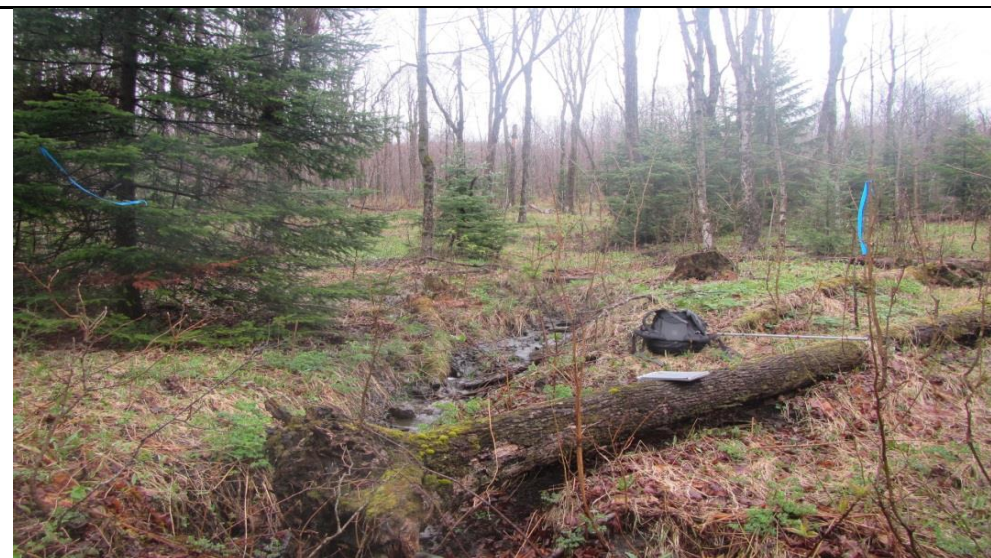
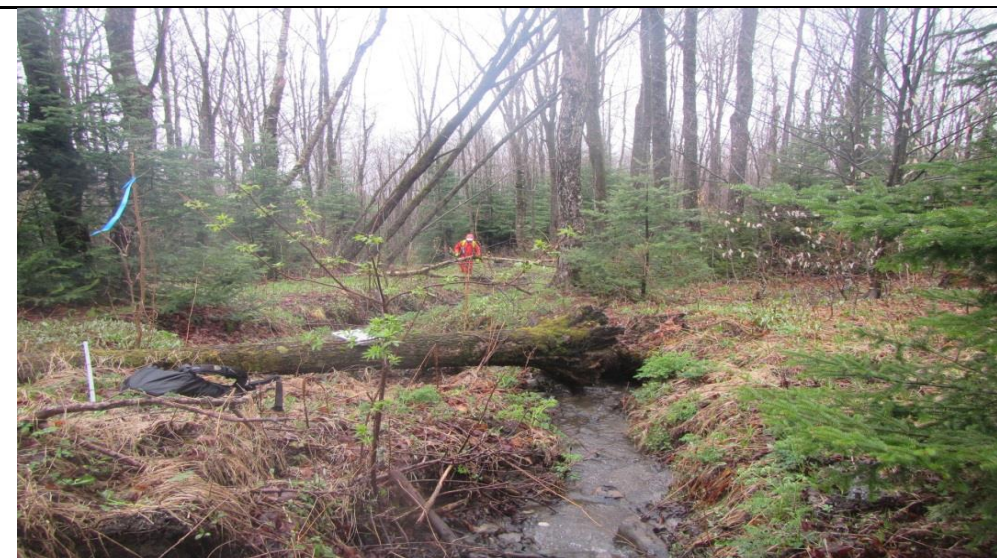
Photo direction AMONT	# Appareil: 106	No photo: IMG_1338	Photo direction AVAL	# Appareil: 106	No photo: IMG_1339
------------------------------	-----------------	--------------------	-----------------------------	-----------------	--------------------

Berge gauche par rapport à l'écoulement vers le bas			Berge droite par rapport à l'écoulement vers le bas		
Peuplement:	ESES C2 JIN		Peuplement:	ESES C2 JIN	
Hauteur moy. / max (m):	17 / 20		Hauteur moy. / max (m):	17 / 20	
Dépôt de surface:	1AY 30		Dépôt de surface:	1AY 30	
Solidité de la berge:	Solide(m. org. 15cm)		Solidité de la berge:	Solide(m. org. 15cm)	
Pente du talus (%):	4% sur 4m		Pente du talus (%):	8% sur 4m	
<input checked="" type="checkbox"/> signe d'érosion			<input checked="" type="checkbox"/> signe d'érosion

Estimateurs: MB FM	Date: 2016-05-16	Remarques: Autre photo: IMG_1340 ;	Type de traversée: PP 1.5
--------------------	------------------	------------------------------------	---------------------------

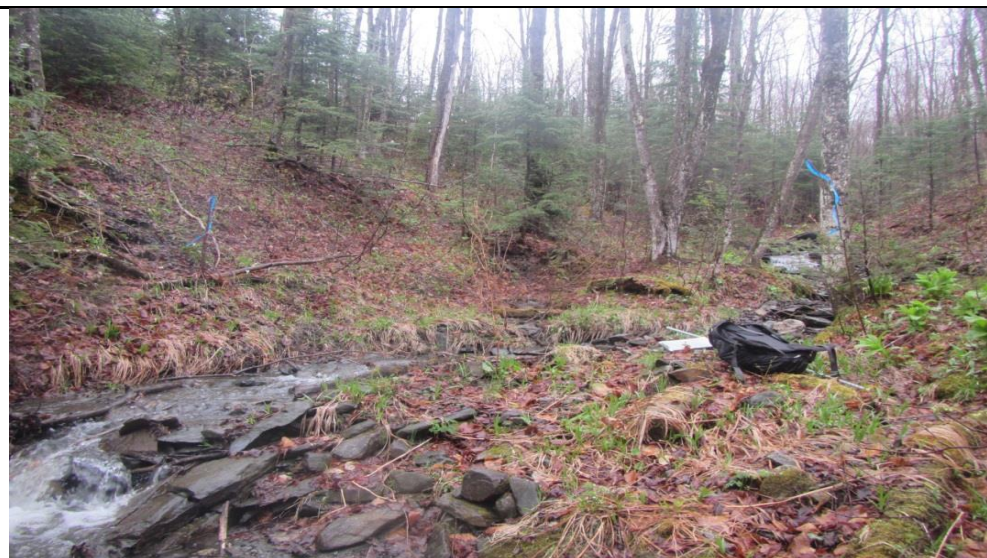
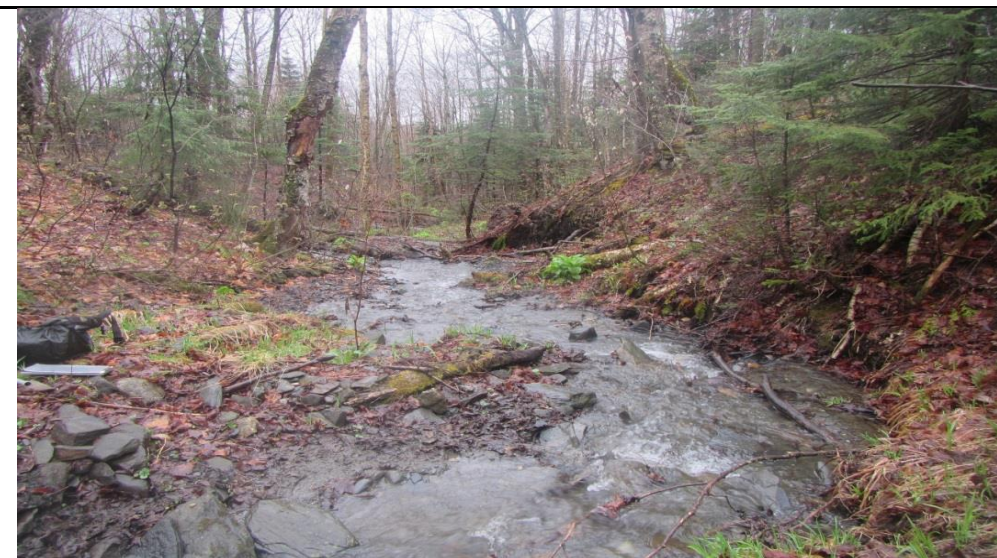
Photo direction AMONT	# Appareil: 106	No photo: IMG_1341	Photo direction AVAL	# Appareil: 106	No photo: IMG_1342
------------------------------	-----------------	--------------------	-----------------------------	-----------------	--------------------

Traversée de COURS D'EAU	Largeur normale / LNHE (m)	1.1 / 1.7	LNHE 10m amont / aval	2.5 / 2.4	Niveau d'eau <input type="checkbox"/> étiage <input checked="" type="checkbox"/> normal <input type="checkbox"/> crue	Morphologie <input checked="" type="checkbox"/> rectiligne <input type="checkbox"/> sinueux <input type="checkbox"/> tortueux
	Profondeur moyenne / max (cm)	8 / 15	Substrat*:	B, Ga, C		
Numéro / Point GPS: 1158mb	Vitesse de l'eau (m / 5 sec)	2.5	Végétation de l'écotone:	GRS VEI		
	Direction de l'eau (az. Mag.)	250°	Pente du cours d'eau(%)	11	Latitude	45° 05' 19.8"
Permanent / Intermittent	P	<input type="checkbox"/> Végétation aquatique	<input type="checkbox"/> Observation de poissons	<input type="checkbox"/> Frayère potentielle	Type de faciès : <input type="checkbox"/> Rapide	Obstacle migration : <input type="checkbox"/>
					Longitude	-71° 37' 10.0"

Berge gauche par rapport à l'écoulement vers le bas			Berge droite par rapport à l'écoulement vers le bas			
Peuplement:	ESBJ B2 JIN			Peuplement:	ESBJ B2 JIN	
Hauteur moy. / max (m):	17 / 22			Hauteur moy. / max (m):	17 / 22	
Dépôt de surface:	1A 30			Dépôt de surface:	1A 30	
Solidité de la berge:	Solide(m. org. 15cm)			Solidité de la berge:	Solide(m. org. 15cm)	
Pente du talus (%):	4% sur 6m			Pente du talus (%):	50% sur 6m	
<input type="checkbox"/> signe d'érosion				<input type="checkbox"/> signe d'érosion

Estimateurs: MB FM	Date: 2016-05-15	Remarques: Autre photo: IMG_1343 IMG_1344 ;	Type de traversée: PP 3
--------------------	------------------	---------------------------------------------	-------------------------

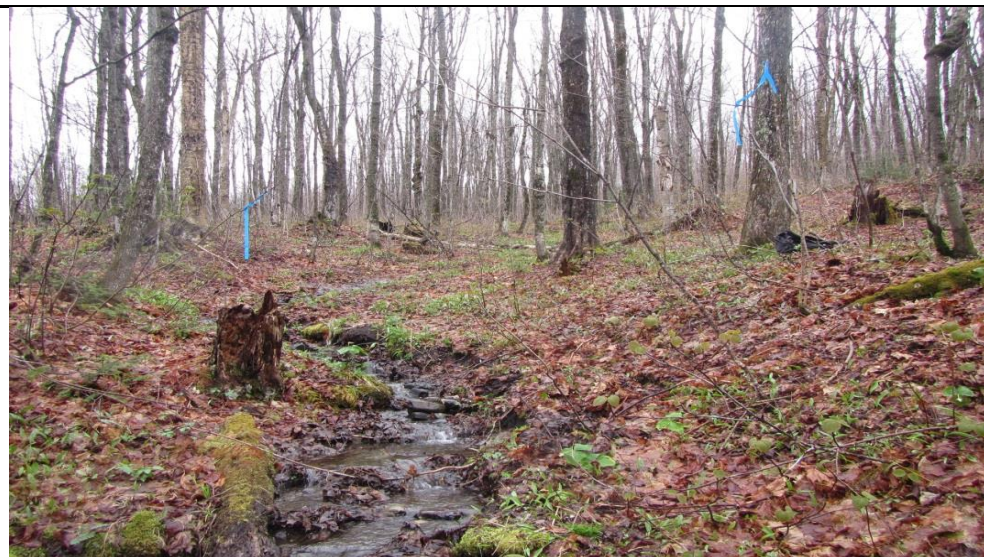
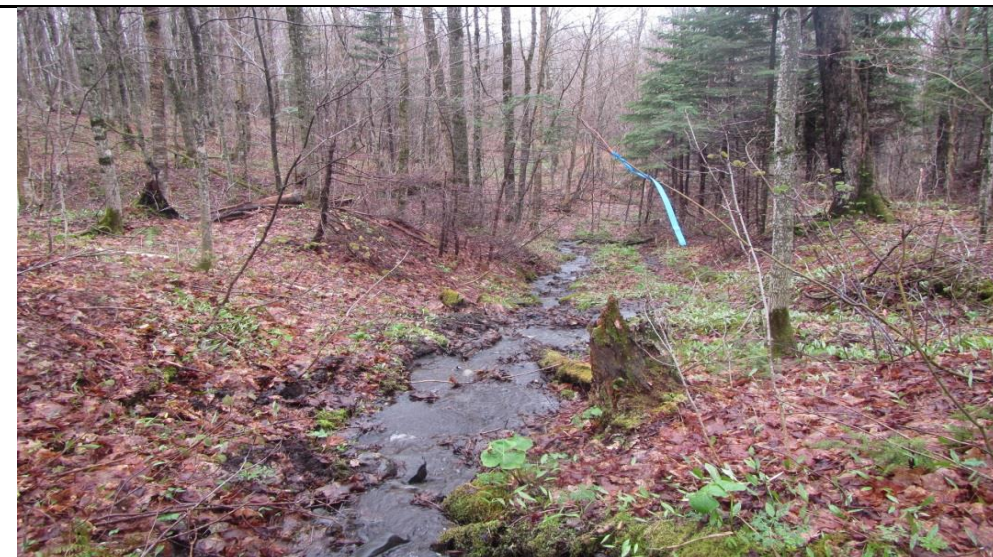
Photo direction AMONT	# Appareil: 106	No photo: IMG_1348	Photo direction AVAL	# Appareil: 106	No photo: IMG_1349
------------------------------	-----------------	--------------------	-----------------------------	-----------------	--------------------

Traversée de COURS D'EAU	Largeur normale / LNHE (m)	0.4 / 0.8	LNHE 10m amont / aval	0.75 / 0.9	Niveau d'eau <input type="checkbox"/> étiage <input checked="" type="checkbox"/> normal <input type="checkbox"/> crue	Morphologie <input checked="" type="checkbox"/> rectiligne <input type="checkbox"/> sinueux <input type="checkbox"/> tortueux
	Profondeur moyenne / max (cm)	4 / 10	Substrat*:	Ga, C, S		
Numéro / Point GPS: 1162mb	Vitesse de l'eau (m / 5 sec)	1.5	Végétation de l'écotone:	ERY VIL	Pente du cours d'eau(%)	Latitude
	Direction de l'eau (az. Mag.)	240°	Type de faciès : <input type="checkbox"/> Rapide	Obstacle migration : <input type="checkbox"/>		
Permanent / Intermittent	I	<input type="checkbox"/> Végétation aquatique	<input type="checkbox"/> Observation de poissons	<input type="checkbox"/> Frayère potentielle

Berge gauche par rapport à l'écoulement vers le bas			Berge droite par rapport à l'écoulement vers le bas		
Peuplement:	ESES B2 JIN		Peuplement:	ESES B2 JIN	
Hauteur moy. / max (m):	17 / 20		Hauteur moy. / max (m):	17 / 20	
Dépôt de surface:	1A 30		Dépôt de surface:	1A 30	
Solidité de la berge:	Solide(m. org. 15cm)		Solidité de la berge:	Solide(m. org. 15cm)	
Pente du talus (%):	25% sur 2m		Pente du talus (%):	25% sur 3m	
<input type="checkbox"/> signe d'érosion			<input type="checkbox"/> signe d'érosion

Estimateurs: MB FM	Date: 2016-05-15	Remarques: Autre photo: IMG_1350 ; RAMIFICATION DU RUISSEAU 20M AU SUD	Type de traversée: PP 1.5
--------------------	------------------	------------------------------------------------------------------------	---------------------------

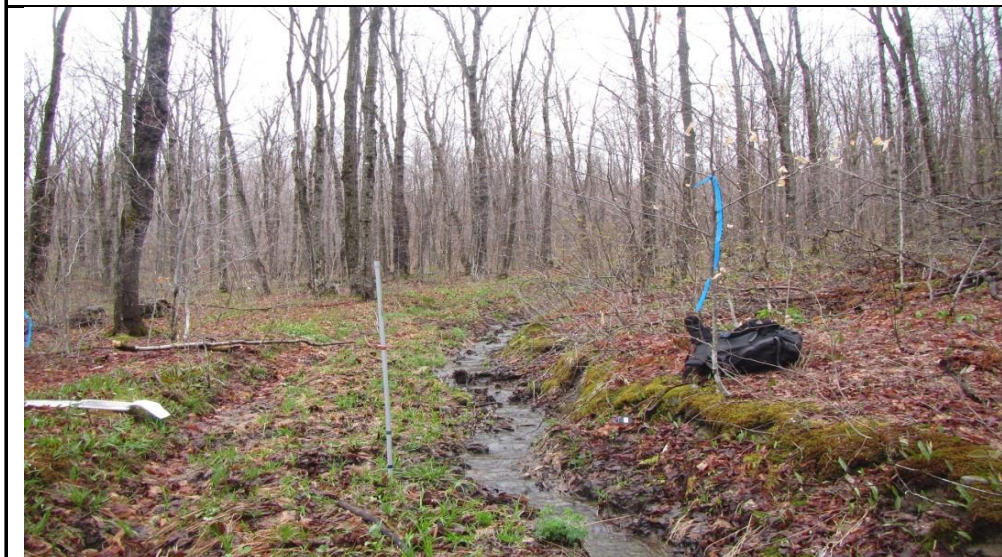
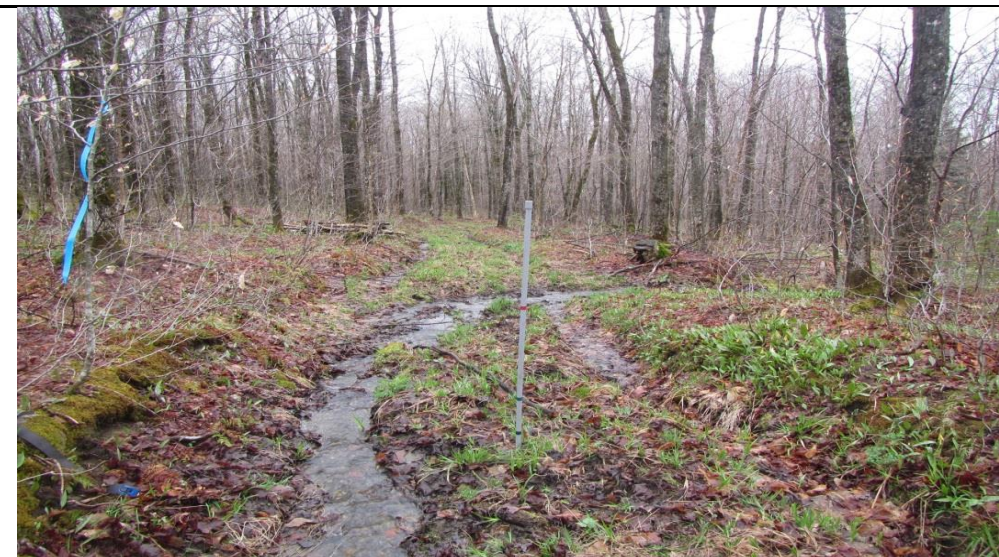
Estimateurs: MB FM	Date: 2016-05-16	Remarques: Autre photo: IMG_1356 ; RUISSEAU A PRIS LE CHENAL D UNE ROUILLIERE DE DEBUSQUEUSE DS L EMPRISE	Type de traversée: PP 1.5
--------------------	------------------	-----------------------------------------------------------------------------------------------------------	---------------------------

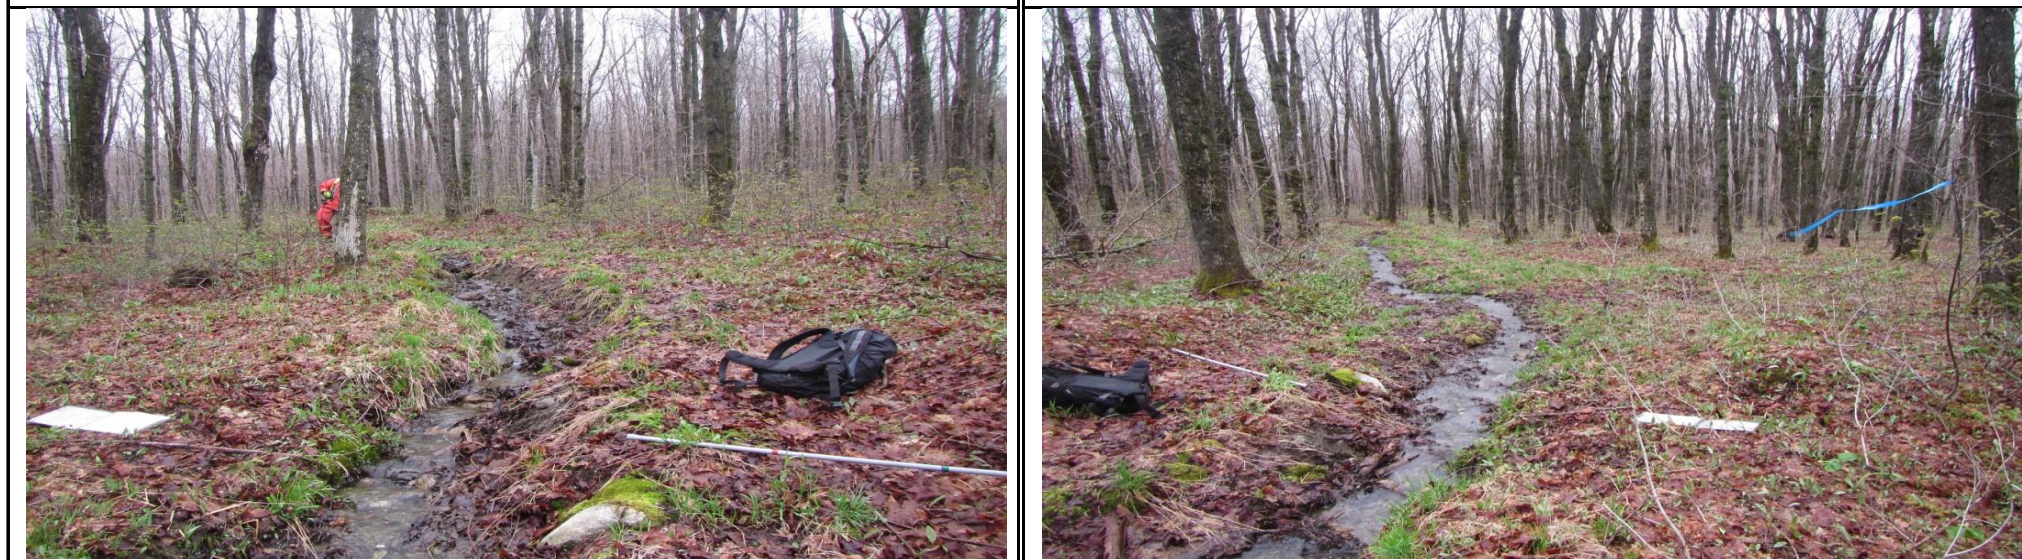
Estimateurs: MB FM	Date: 2016-05-15	Remarques: Autre photo: IMG_1359 ; RUISSEAU A PRIS LE CHEMIN DE LA DEBUSQUEUSE .TOUTE L EMPRISE	Type de traversée: PP 1.5
--------------------	------------------	-------------------------------------------------------------------------------------------------	---------------------------

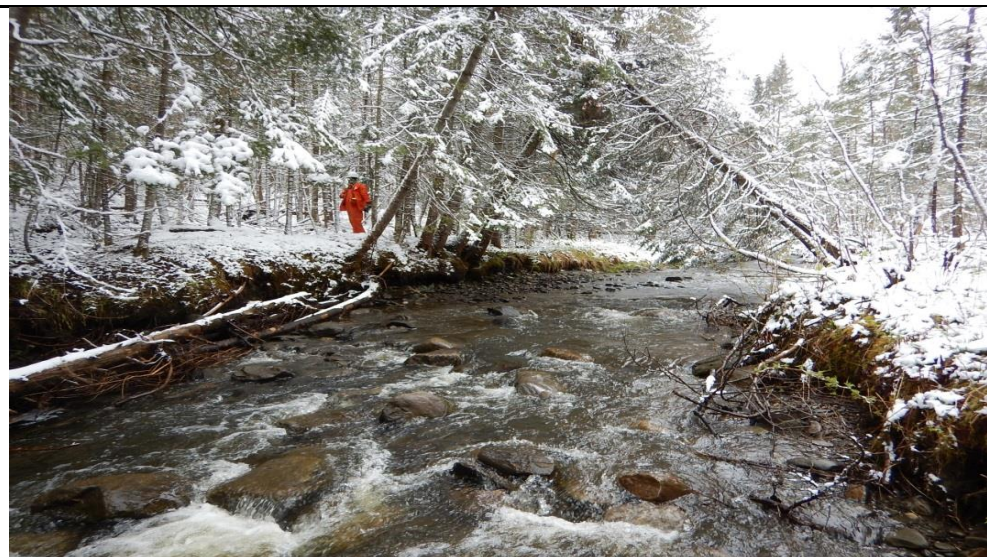
Photo direction AMONT	# Appareil: 105	No photo: DSCN0101	Photo direction AVAL	# Appareil: 105	No photo: DSCN0100
------------------------------	-----------------	--------------------	-----------------------------	-----------------	--------------------

Traversée de COURS D'EAU	Largeur normale / LNHE (m)	5.2 / 5.5	LNHE 10m amont / aval	6.7 / 6.1	Niveau d'eau <input type="checkbox"/> étiage <input checked="" type="checkbox"/> normal <input type="checkbox"/> crue	Morphologie <input type="checkbox"/> rectiligne <input checked="" type="checkbox"/> sinueux <input type="checkbox"/> tortueux		
	Profondeur moyenne / max (cm)	25 / 40	Substrat*:	Ga, C, B, Gr				
Numéro / Point GPS: 1168ng	Vitesse de l'eau (m / 5 sec)	3.5	Végétation de l'écotone:	GRS ERY VEI	Pente du cours d'eau(%)	Latitude		
	Direction de l'eau (az. Mag.)	320°					4	45° 10' 06.5"
Permanent / Intermittent	P	<input type="checkbox"/> Végétation aquatique	<input type="checkbox"/> Observation de poissons	<input checked="" type="checkbox"/> Frayère potentielle Faible	Type de faciès : <input type="checkbox"/> Rapide	Obstacle migration : <input type="checkbox"/>	Longitude	-71° 36' 03.6"

Berge gauche par rapport à l'écoulement vers le bas 0%				Berge droite par rapport à l'écoulement vers le bas			
Peuplement:	EO BJ SB A3 50					Peuplement:	SB SB EO A3 50
Hauteur moy. / max (m):	15 / 17					Hauteur moy. / max (m):	15 / 17
Dépôt de surface:	1A 30					Dépôt de surface:	1A 30
Solidité de la berge:	Solide(m. org. 15cm)					Solidité de la berge:	Solide(m. org. 15cm)
Pente du talus (%):	200% sur 0.9m					Pente du talus (%):	200% sur 1m
<input checked="" type="checkbox"/> signe d'érosion						<input checked="" type="checkbox"/> signe d'érosion

Estimateurs:	N.G M.S.	Date:	2016-05-16	Remarques:	Autre photo: DSCN0102 ; Frayères potentielles à 18m en amont et 57m en aval	Type de traversée:	PP 7
--------------	----------	-------	------------	------------	-----------------------------------------------------------------------------	--------------------	------

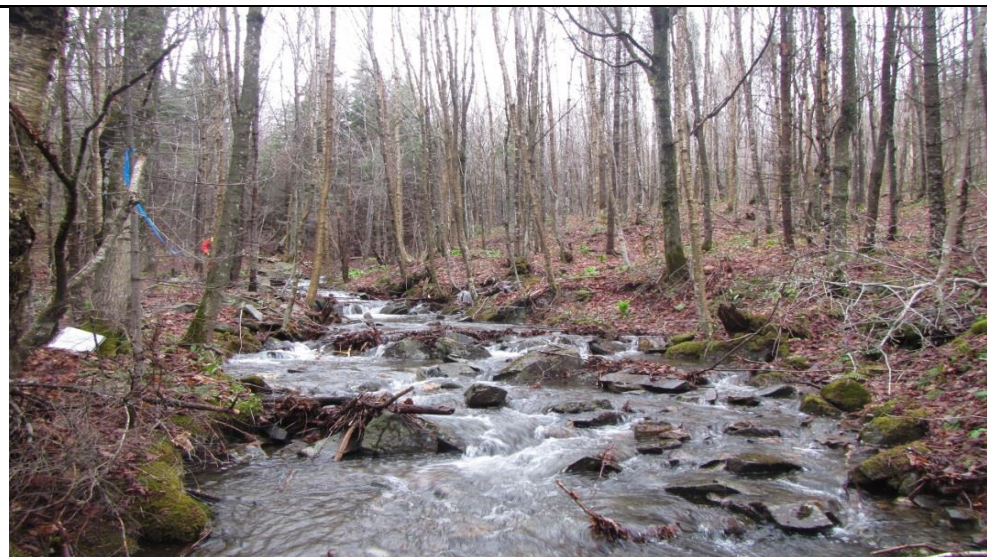
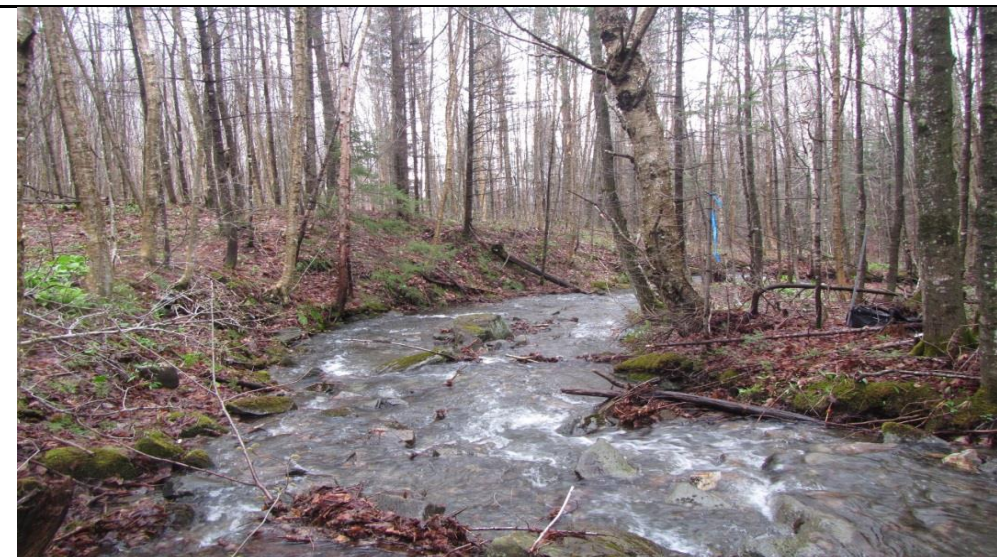
Photo direction AMONT	# Appareil: 106	No photo: IMG_1362	Photo direction AVAL	# Appareil: 106	No photo: IMG_1363
------------------------------	-----------------	--------------------	-----------------------------	-----------------	--------------------

Traversée de COURS D'EAU	Largeur normale / LNHE (m)	3.1 / 3.4	LNHE 10m amont / aval	2.55 / 3.3	Niveau d'eau <input type="checkbox"/> étiage <input checked="" type="checkbox"/> normal <input type="checkbox"/> crue	Morphologie <input type="checkbox"/> rectiligne <input checked="" type="checkbox"/> sinueux <input type="checkbox"/> tortueux
	Profondeur moyenne / max (cm)	10 / 30	Substrat*:	Ga, B, Gr		
Numéro / Point GPS: 1172mb	Vitesse de l'eau (m / 5 sec)	4	Végétation de l'écotone:	PTC	Pente du cours d'eau(%)	Latitude
	Direction de l'eau (az. Mag.)	287°	Type de faciès : <input type="checkbox"/> Cascade	Obstacle migration : <input type="checkbox"/>		
<i>Permanent / Intermittent</i>	P	<input type="checkbox"/> Végétation aquatique	<input type="checkbox"/> Observation de poissons	<input type="checkbox"/> Frayère potentielle

Berge gauche par rapport à l'écoulement vers le bas			Berge droite par rapport à l'écoulement vers le bas			
Peuplement:	BJES A2 JIN			Peuplement:	ESBJSB A2 JIN	
Hauteur moy. / max (m):	18 / 21			Hauteur moy. / max (m):	18 / 21	
Dépôt de surface:	1AY 30			Dépôt de surface:	1AY 30	
Solidité de la berge:	Solide(m. org. 15cm)			Solidité de la berge:	Solide(m. org. 15cm)	
Pente du talus (%):	80% sur 2m			Pente du talus (%):	2% sur 10m	
<input type="checkbox"/> signe d'érosion				<input type="checkbox"/> signe d'érosion

Estimateurs: MB FM	Date: 2016-05-15	Remarques: Autre photo: IMG_1364 ; AFFLUENT A 8M EN AMONT DE LA TRAVERSE	Type de traversée: PP 7
--------------------	------------------	--------------------------------------------------------------------------	-------------------------
