HYDRO-QUÉBEC – ÉQUIPEMENT ET SERVICES PARTAGÉS

CARACTÉRISATION DES TRAVERSÉES DE COURS D'EAU

INTERCONNEXION QUÉBEC –
NEW HAMPSHIRE

SEPTEMBRE 2016

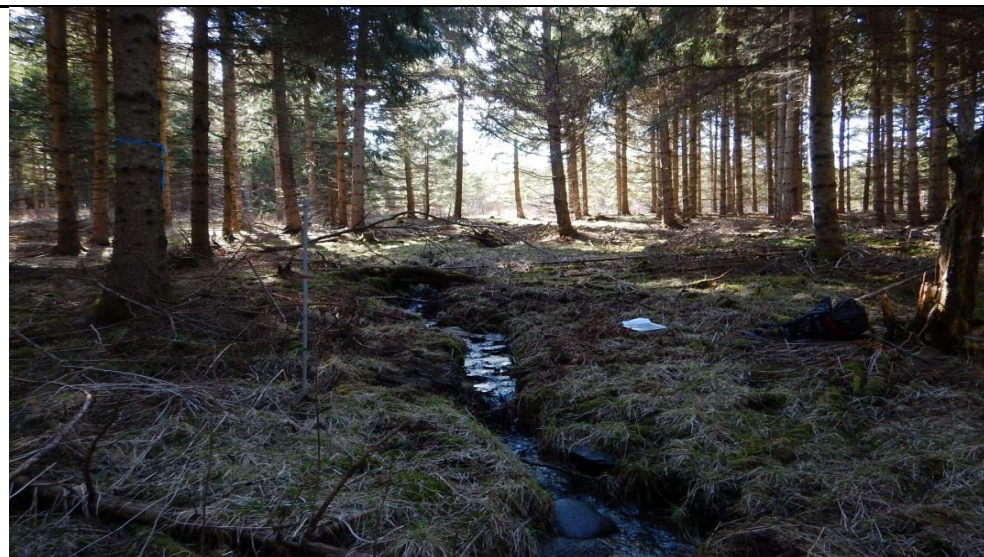
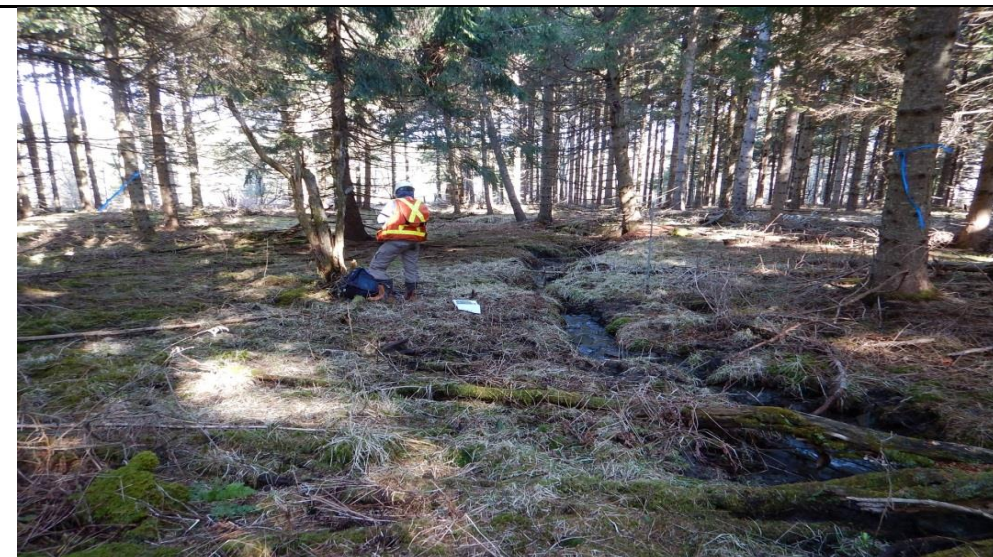
Photo direction AMONT	# Appareil: 110	No photo: DSCN0294	Photo direction AVAL	# Appareil: 110	No photo: DSCN0295
------------------------------	-----------------	--------------------	-----------------------------	-----------------	--------------------

Traversée de COURS D'EAU	Largeur normale / LNHE (m)	0.45 / 0.65	LNHE 10m amont / aval	0.6 / 1.2	Niveau d'eau <input type="checkbox"/> étiage <input checked="" type="checkbox"/> normal <input type="checkbox"/> crue	Morphologie <input checked="" type="checkbox"/> rectiligne <input type="checkbox"/> sinueux <input type="checkbox"/> tortueux
	Profondeur moyenne / max (cm)	3 / 6	Substrat*:	Gr, Ga, C		
Numéro / Point GPS: 1197ms	Vitesse de l'eau (m / 5 sec)	1.5	Végétation de l'écotone:	GRS	Latitude	45° 06' 03.8"
	Direction de l'eau (az. Mag.)	310°	Pente du cours d'eau(%)	12		
Permanent / Intermittent	I	<input type="checkbox"/> Végétation aquatique	<input type="checkbox"/> Observation de poissons	<input type="checkbox"/> Frayère potentielle	Type de faciès : <input type="checkbox"/> Chenal	Obstacle migration : <input type="checkbox"/>

Berge gauche par rapport à l'écoulement vers le bas			Berge droite par rapport à l'écoulement vers le bas		
Peuplement:	PR A3 30		Peuplement:	PR A3 30	
Hauteur moy. / max (m):	15 / 17		Hauteur moy. / max (m):	15 / 17	
Dépôt de surface:	1A 30		Dépôt de surface:	1A 30	
Solidité de la berge:	Solide(m. org. 15cm)		Solidité de la berge:	Solide(m. org. 15cm)	
Pente du talus (%):	4% sur 2m		Pente du talus (%):	2% sur 2m	
<input type="checkbox"/> signe d'érosion			<input type="checkbox"/> signe d'érosion

Estimateurs:	MS	Date:	2016-05-18	Remarques:	Autre photo: DSCN0296 ;	Type de traversée:	PP 1.5
--------------	----	-------	------------	------------	-------------------------	--------------------	--------

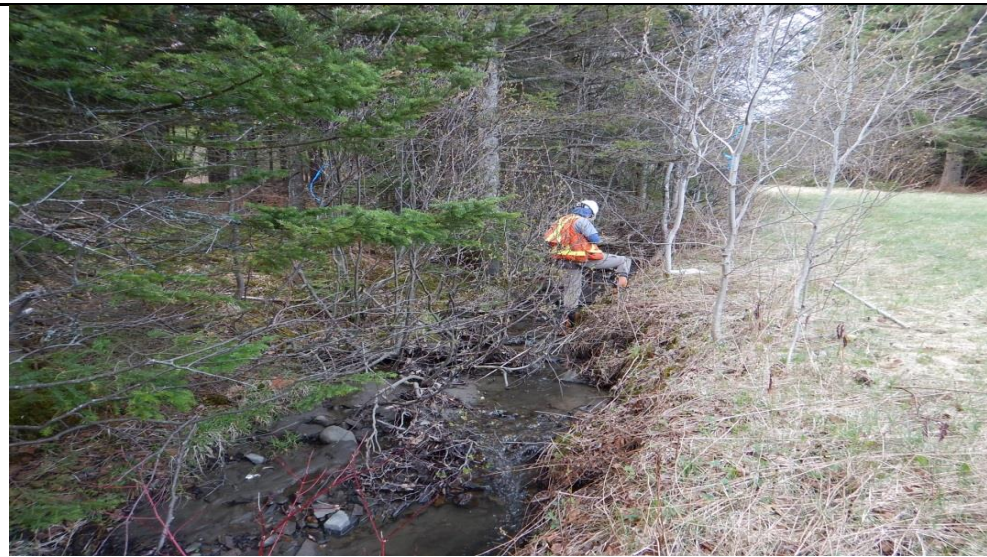
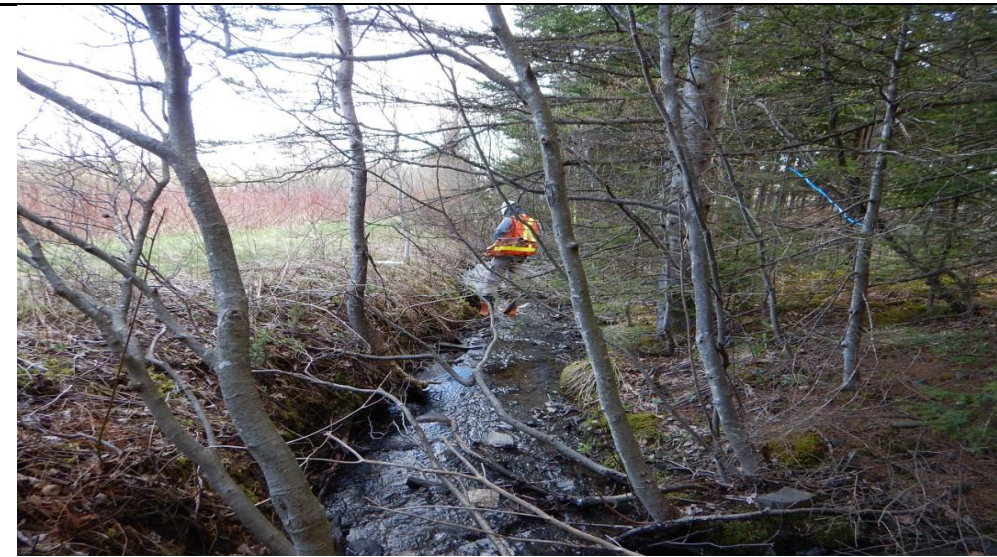
Photo direction AMONT	# Appareil: 110	No photo: DSCN0307	Photo direction AVAL	# Appareil: 110	No photo: DSCN0308
------------------------------	-----------------	--------------------	-----------------------------	-----------------	--------------------

Traversée de COURS D'EAU	Largeur normale / LNHE (m)	1 / 1.5	LNHE 10m amont / aval	2 / 1.8	Niveau d'eau <input type="checkbox"/> étiage <input checked="" type="checkbox"/> normal <input type="checkbox"/> crue	Morphologie <input checked="" type="checkbox"/> rectiligne <input type="checkbox"/> sinueux <input type="checkbox"/> tortueux
	Profondeur moyenne / max (cm)	4 / 12	Substrat*:	Ga, C, S		
Numéro / Point GPS: 1204ms	Vitesse de l'eau (m / 5 sec)	1.25	Végétation de l'écotone:	GRS FRG AUR	Latitude	45° 06' 12.0"
	Direction de l'eau (az. Mag.)	18°	Pente du cours d'eau(%)	5		
Permanent / Intermittent	P	<input type="checkbox"/> Végétation aquatique	<input type="checkbox"/> Observation de poissons	<input type="checkbox"/> Frayère potentielle	Type de faciès : <input type="checkbox"/> Chenal	<input type="checkbox"/> Obstacle migration :

Berge gauche par rapport à l'écoulement vers le bas			Berge droite par rapport à l'écoulement vers le bas		
Peuplement:	EMPRISE		Peuplement:	FNFXRX 6 10	
Hauteur moy. / max (m):	0 / 0		Hauteur moy. / max (m):	0 / 0	
Dépôt de surface:	1A 30		Dépôt de surface:	1A 40	
Solidité de la berge:	Solide(m. org. 5cm)		Solidité de la berge:	Solide(m. org. 25cm)	
Pente du talus (%):	45% sur 2.5m		Pente du talus (%):	30% sur 2.5m	
<input type="checkbox"/> signe d'érosion			<input type="checkbox"/> signe d'érosion

Estimateurs: MS /JSR	Date: 2016-05-18	Remarques: Autre photo: DSCN0309 ;	Type de traversée: PP 1.5
----------------------	------------------	------------------------------------	---------------------------

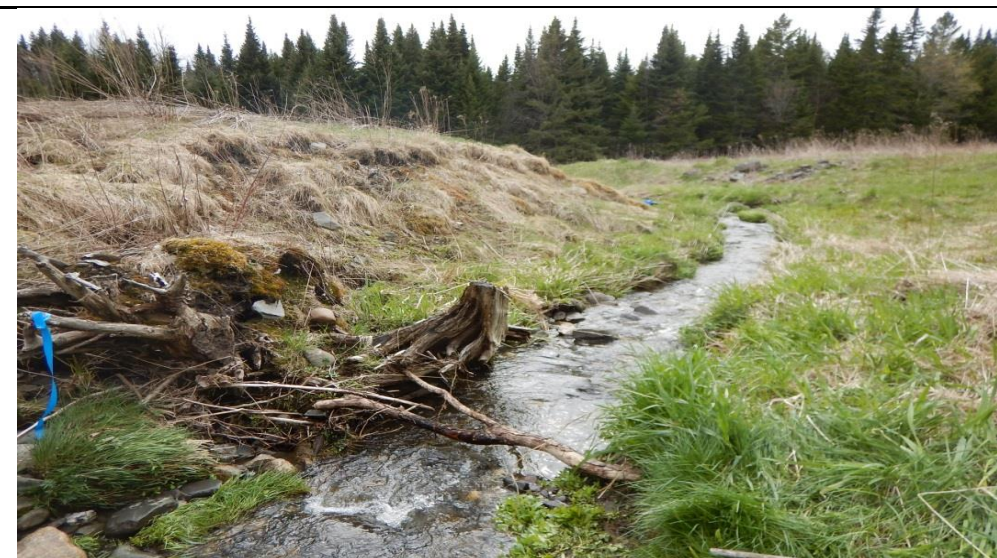
Estimateurs: MS / JSR	Date: 2016-05-17	Remarques: Autre photo: DSCN0198 ; Traversée déplacée en amont; Frayère potentielle à 55 mètres en aval du nouveau point.	Type de traversée: PP 3
-----------------------	------------------	---------------------------------------------------------------------------------------------------------------------------	-------------------------

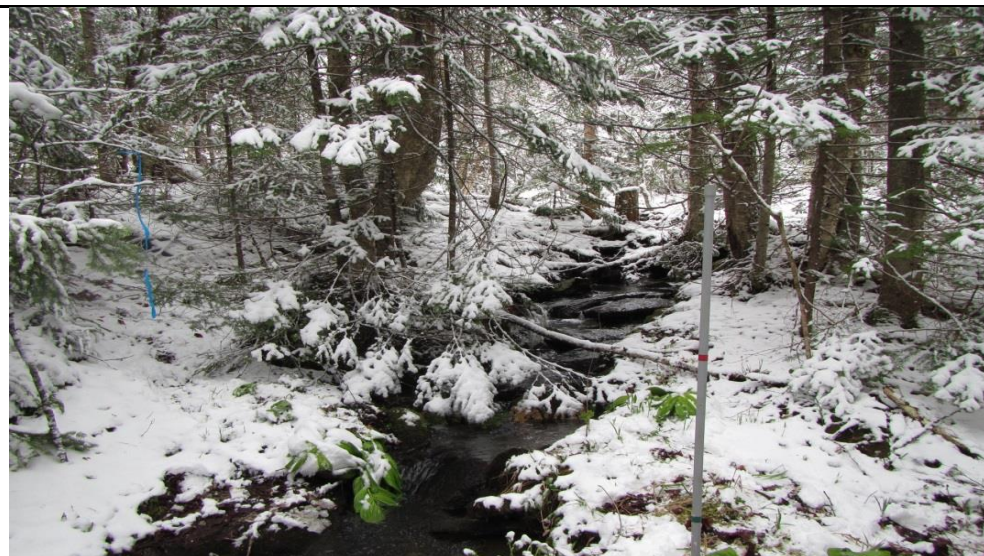
Photo direction AMONT	# Appareil: 106	No photo: IMG_1375	Photo direction AVAL	# Appareil: 106	No photo: IMG_1376
------------------------------	-----------------	--------------------	-----------------------------	-----------------	--------------------

Traversée de COURS D'EAU	Largeur normale / LNHE (m)	1.1 / 1.2	LNHE 10m amont / aval	1.1 / 1.8	Niveau d'eau <input type="checkbox"/> étiage <input checked="" type="checkbox"/> normal <input type="checkbox"/> crue	Morphologie <input checked="" type="checkbox"/> rectiligne <input type="checkbox"/> sinueux <input type="checkbox"/> tortueux		
	Profondeur moyenne / max (cm)	12 / 32	Substrat*:	B, Ga, S				
Numéro / Point GPS: 1210mb	Vitesse de l'eau (m / 5 sec)	2	Végétation de l'écotone:	VEI GRS	Pente du cours d'eau(%)	Latitude		
	Direction de l'eau (az. Mag.)	168°					14	45° 03' 26.8"
<i>P</i> ermanent / <i>I</i> ntermittent	P	<input type="checkbox"/> Végétation aquatique	<input type="checkbox"/> Observation de poissons	<input checked="" type="checkbox"/> Frayère potentielle Faible	Type de faciès : <input type="checkbox"/> Cascade	Obstacle migration : <input type="checkbox"/>	Longitude	-71° 36' 18.5"

Berge gauche par rapport à l'écoulement vers le bas			Berge droite par rapport à l'écoulement vers le bas		
Peuplement:	ESBJ B2 JIN				
Hauteur moy. / max (m):	18 / 22				
Dépôt de surface:	1AY 30				
Solidité de la berge:	Solide(m. org. 15cm)				
Pente du talus (%):	-4% sur 3m				
<input type="checkbox"/> signe d'érosion			Peuplement: ESBJ B2 JIN Hauteur moy. / max (m): 18 / 22 Dépôt de surface: 1AY 30 Solidité de la berge: Solide(m. org. 15cm) Pente du talus (%): 40% sur 3m <input type="checkbox"/> signe d'érosion

Estimateurs: MB FM	Date: 2016-05-16	Remarques: Autre photo: IMG_1377 IMG_1378 ; Frayère potentielle à 17 m en amont de la traversée	Type de traversée: PP 1.5
--------------------	------------------	-------------------------------------------------------------------------------------------------	---------------------------

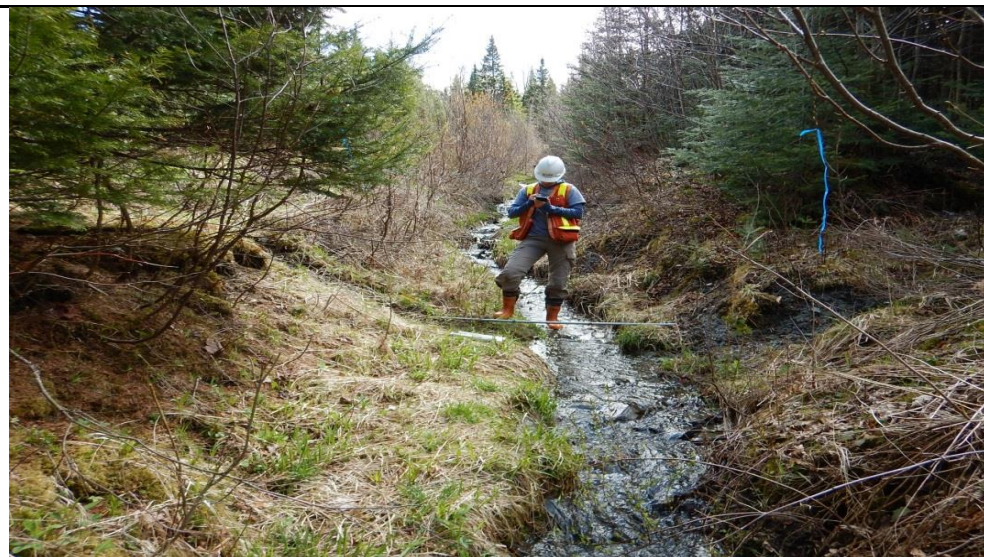
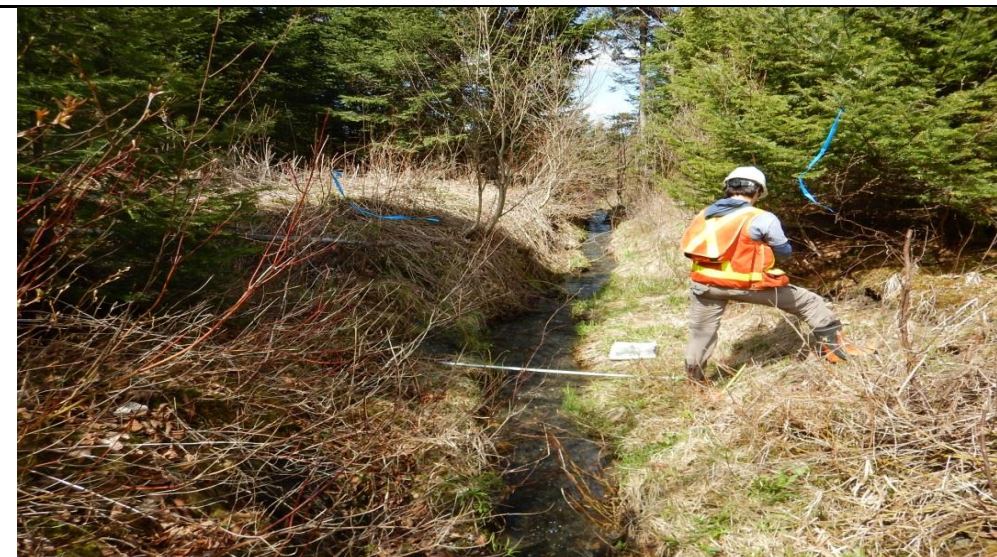
Photo direction AMONT	# Appareil: 110	No photo: DSCN0317	Photo direction AVAL	# Appareil: 110	No photo: DSCN0318
------------------------------	-----------------	--------------------	-----------------------------	-----------------	--------------------

Traversée de COURS D'EAU	Largeur normale / LNHE (m)	0.65 / 0.9	LNHE 10m amont / aval	0.75 / 0.9	Niveau d'eau <input type="checkbox"/> étiage <input checked="" type="checkbox"/> normal <input type="checkbox"/> crue	Morphologie <input checked="" type="checkbox"/> rectiligne <input type="checkbox"/> sinueux <input type="checkbox"/> tortueux
	Profondeur moyenne / max (cm)	7 / 12	Substrat*:	C, Gr, Ga		
Numéro / Point GPS: 1211ms	Vitesse de l'eau (m / 5 sec)	1.5	Végétation de l'écotone:	GRS BOJ SAL AUR FRG	Pente du cours d'eau(%)	Latitude
	Direction de l'eau (az. Mag.)	281°	Type de faciès : <input type="checkbox"/> Chenal	Obstacle migration : <input type="checkbox"/>		
Permanent / Intermittent	P	<input type="checkbox"/> Végétation aquatique	<input type="checkbox"/> Observation de poissons	<input type="checkbox"/> Frayère potentielle

Berge gauche par rapport à l'écoulement vers le bas			Berge droite par rapport à l'écoulement vers le bas		
Peuplement:	SBRXFI D4		Peuplement:	SBRXFI D4	
Hauteur moy. / max (m):	8 / 10		Hauteur moy. / max (m):	8 / 10	
Dépôt de surface:	1A 40		Dépôt de surface:	1A 40	
Solidité de la berge:	Solide(m. org. 5cm)		Solidité de la berge:	Solide(m. org. 10cm)	
Pente du talus (%):	45% sur 1m		Pente du talus (%):	3% sur 1m	
<input type="checkbox"/> signe d'érosion			<input type="checkbox"/> signe d'érosion

Estimateurs: MS / JSR	Date: 2016-05-18	Remarques: Autre photo: DSCN0319 ;	Type de traversée: PP 1.5
-----------------------	------------------	------------------------------------	---------------------------

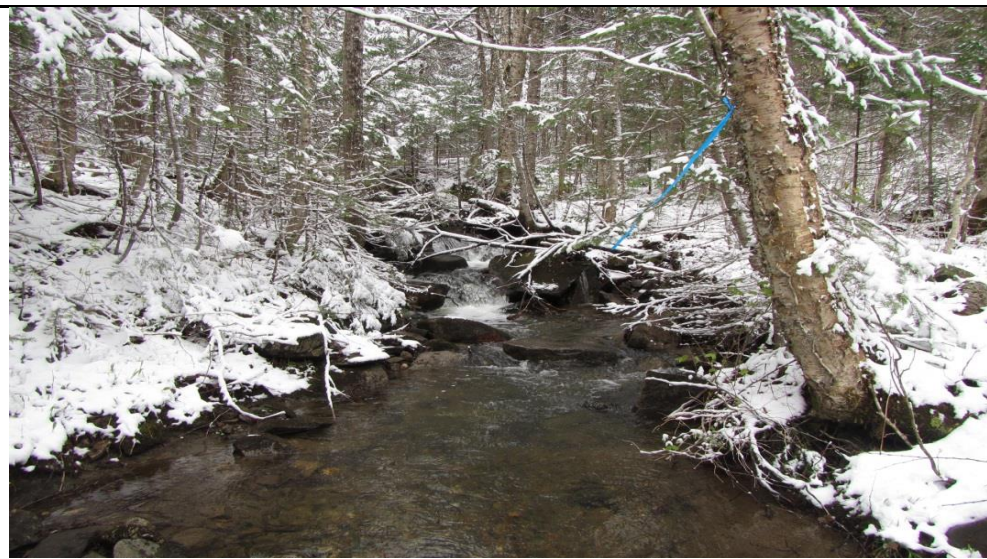
Photo direction AMONT	# Appareil: 106	No photo: IMG_1384	Photo direction AVAL	# Appareil: 106	No photo: IMG_1385
------------------------------	-----------------	--------------------	-----------------------------	-----------------	--------------------

Traversée de COURS D'EAU	Largeur normale / LNHE (m)	2.6 / 3.3	LNHE 10m amont / aval	2.8 / 4.5	Niveau d'eau <input type="checkbox"/> étiage <input type="checkbox"/> normal <input checked="" type="checkbox"/> crue	Morphologie <input checked="" type="checkbox"/> rectiligne <input type="checkbox"/> sinueux <input type="checkbox"/> tortueux
	Profondeur moyenne / max (cm)	14 / 38	Substrat*:	Ga, B, Gr		
Numéro / Point GPS: 1218mb	Vitesse de l'eau (m / 5 sec)	3	Végétation de l'écotone:	GRS LON

Direction de l'eau (az. Mag.)	236°	Pente du cours d'eau(%)	12		
Permanent / Intermittent	P	<input type="checkbox"/> Végétation aquatique	<input type="checkbox"/> Observation de poissons	<input type="checkbox"/> Frayère potentielle	Type de faciès : <input type="checkbox"/> Cascade	Obstacle migration : <input type="checkbox"/>
					Longitude	-71° 36' 10.1"

Berge gauche par rapport à l'écoulement vers le bas			Berge droite par rapport à l'écoulement vers le bas			
Peuplement:	ERBJSB C2 JIN

Peuplement:	EOBJSB C2 JIN	
Hauteur moy. / max (m):	18 / 22			Hauteur moy. / max (m):	18 / 22	
Dépôt de surface:	1A 31			Dépôt de surface:	1A 31	
Solidité de la berge:	Solide(m. org. 15cm)			Solidité de la berge:	Solide(m. org. 15cm)	
Pente du talus (%):	30% sur 1.2m			Pente du talus (%):	30% sur 2m	
<input type="checkbox"/> signe d'érosion				<input type="checkbox"/> signe d'érosion

Estimateurs: MB FM	Date: 2016-05-16	Remarques: Autre photo: IMG_1386 ;	Type de traversée: PP 7
--------------------	------------------	------------------------------------	-------------------------

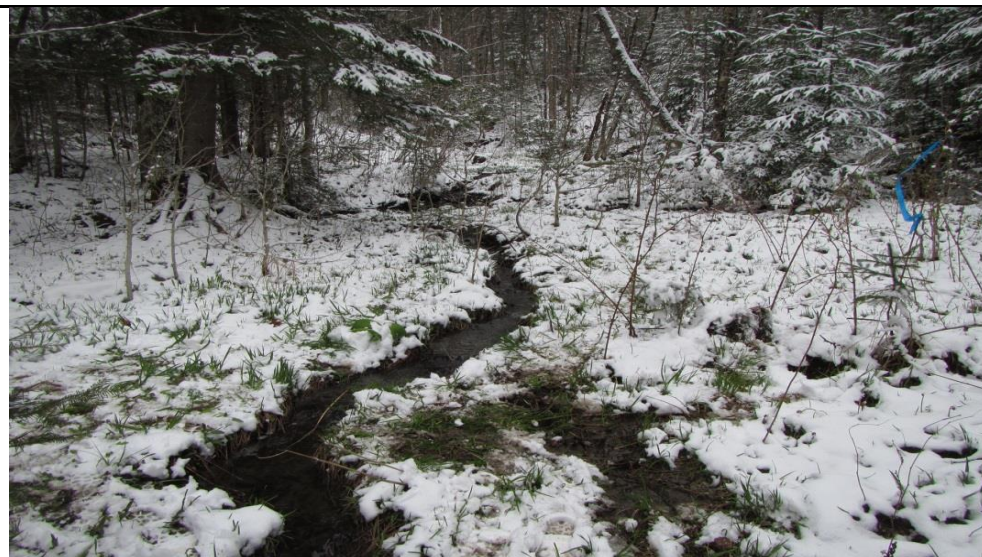
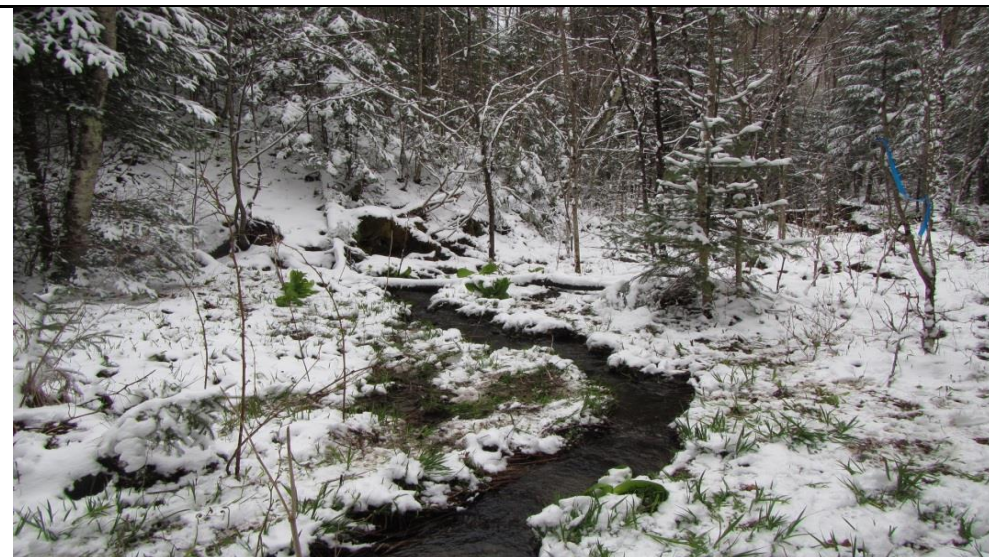
Photo direction AMONT	# Appareil: 106	No photo: IMG_1387	Photo direction AVAL	# Appareil: 106	No photo: IMG_1388
------------------------------	-----------------	--------------------	-----------------------------	-----------------	--------------------

Traversée de COURS D'EAU	Largeur normale / LNHE (m)	0.3 / 0.35	LNHE 10m amont / aval	1.4 / 1.1	Niveau d'eau <input type="checkbox"/> étiage <input type="checkbox"/> normal <input checked="" type="checkbox"/> crue	Morphologie <input checked="" type="checkbox"/> rectiligne <input type="checkbox"/> sinueux <input type="checkbox"/> tortueux
	Profondeur moyenne / max (cm)	10 / 18	Substrat*:	S, Ga, C		
Numéro / Point GPS: 1219mb	Vitesse de l'eau (m / 5 sec)	1.5	Végétation de l'écotone:	GRS RUI VEI	Latitude	45° 03' 23.8"
	Direction de l'eau (az. Mag.)	250°	Pente du cours d'eau(%)	6		
Permanent / Intermittent	I	<input type="checkbox"/> Végétation aquatique	<input type="checkbox"/> Observation de poissons	<input type="checkbox"/> Frayère potentielle	Type de faciès : <input type="checkbox"/> Seuil	Obstacle migration : <input type="checkbox"/>

Berge gauche par rapport à l'écoulement vers le bas			Berge droite par rapport à l'écoulement vers le bas			
Peuplement:	EOBJEU C2 JIN			Peuplement:	EOBJEU C2 JIN	
Hauteur moy. / max (m):	17 / 21			Hauteur moy. / max (m):	17 / 21	
Dépôt de surface:	1A 31			Dépôt de surface:	1A 31	
Solidité de la berge:	Moyen(m. org. 20cm)			Solidité de la berge:	Solide(m. org. 15cm)	
Pente du talus (%):	0% sur 5m			Pente du talus (%):	0% sur 4m	
<input type="checkbox"/> signe d'érosion				<input type="checkbox"/> signe d'érosion

Estimateurs: MB FM	Date: 2016-05-16	Remarques: Autre photo: IMG_1389 ;	Type de traversée: PP 1.5
--------------------	------------------	------------------------------------	---------------------------

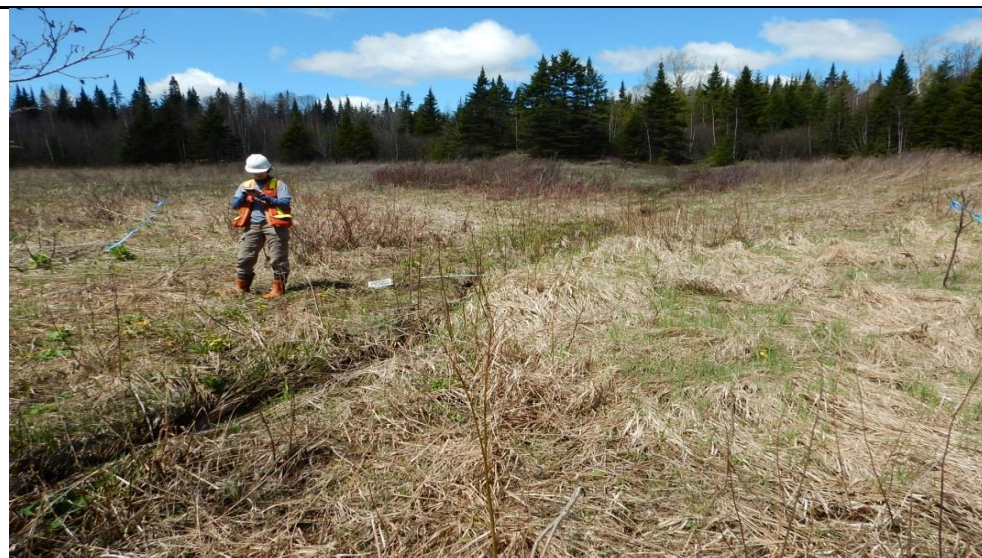
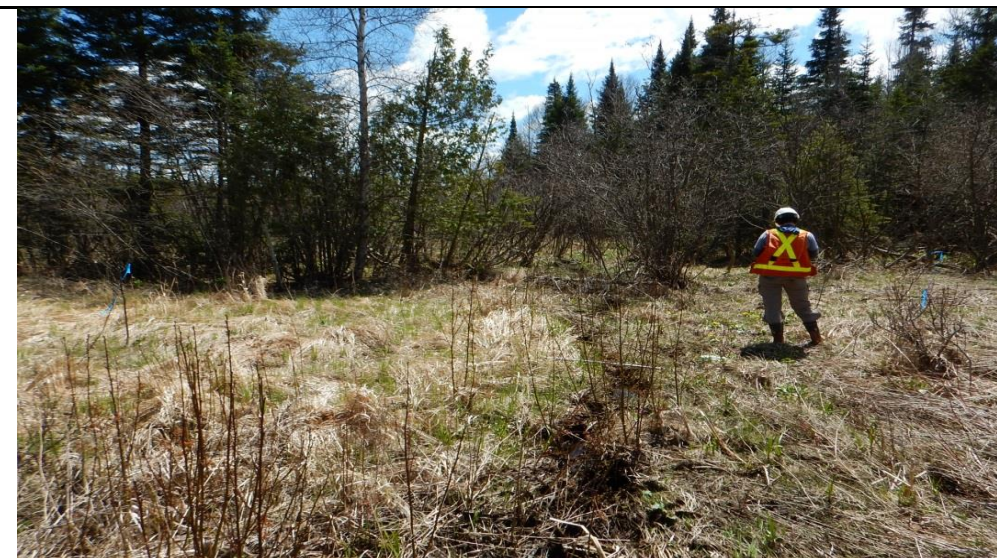
Photo direction AMONT	# Appareil: 110	No photo: DSCN0329	Photo direction AVAL	# Appareil: 110	No photo: DSCN0330
------------------------------	-----------------	--------------------	-----------------------------	-----------------	--------------------

Traversée de COURS D'EAU	Largeur normale / LNHE (m)	0.3 / 0.5	LNHE 10m amont / aval	0.5 / 1	Niveau d'eau <input type="checkbox"/> étiage <input checked="" type="checkbox"/> normal <input type="checkbox"/> crue	Morphologie <input checked="" type="checkbox"/> rectiligne <input type="checkbox"/> sinueux <input type="checkbox"/> tortueux
	Profondeur moyenne / max (cm)	15 / 20	Substrat*:	Org, Li, S		
Numéro / Point GPS: 1223ms	Vitesse de l'eau (m / 5 sec)	0.7	Végétation de l'écotone:	GRS SAL AUR CAP	Pente du cours d'eau(%)	Latitude
	Direction de l'eau (az. Mag.)	149°	Type de faciès : <input type="checkbox"/> Chenal	Obstacle migration : <input type="checkbox"/>		
Permanent / Intermittent	I	<input type="checkbox"/> Végétation aquatique	<input type="checkbox"/> Observation de poissons	<input type="checkbox"/> Frayère potentielle	Longitude	-71° 37' 16.8"

Berge gauche par rapport à l'écoulement vers le bas			Berge droite par rapport à l'écoulement vers le bas		
Peuplement:	EMPRISE		Peuplement:	EMPRISE	
Hauteur moy. / max (m):	0 / 0		Hauteur moy. / max (m):	0 / 0	
Dépôt de surface:	1A 40		Dépôt de surface:	1A 40	
Solidité de la berge:	Moyen(m. org. 20cm)		Solidité de la berge:	Moyen(m. org. 20cm)	
Pente du talus (%):	3% sur 20m		Pente du talus (%):	5% sur 20m	
<input type="checkbox"/> signe d'érosion			<input type="checkbox"/> signe d'érosion

Estimateurs: MS / JSR	Date: 2016-05-18	Remarques: Autre photo: DSCN0331	Type de traversée: PP 1.5
-----------------------	------------------	----------------------------------	---------------------------

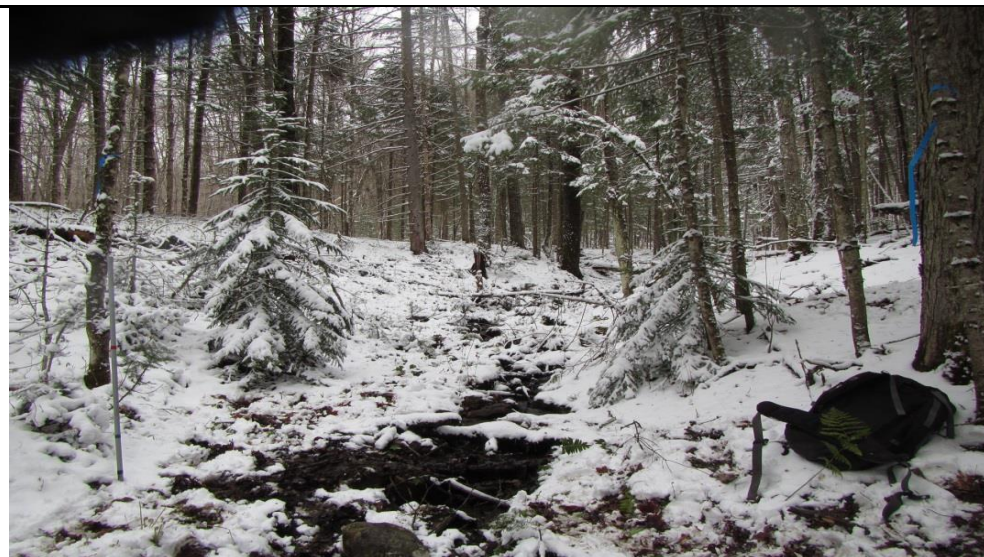
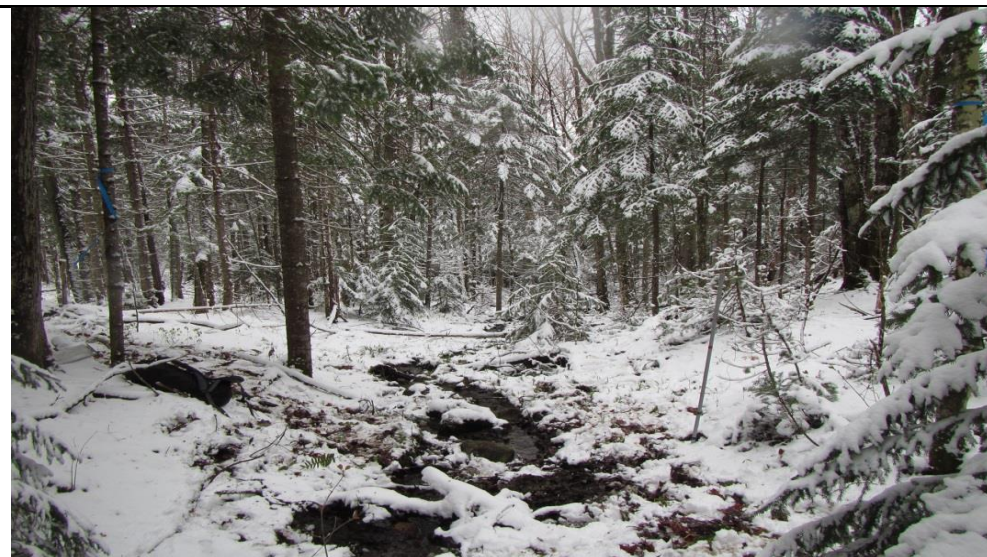
Photo direction AMONT	# Appareil: 106	No photo: IMG_1393	Photo direction AVAL	# Appareil: 106	No photo: IMG_1394
------------------------------	-----------------	--------------------	-----------------------------	-----------------	--------------------

Traversée de COURS D'EAU	Largeur normale / LNHE (m)	0.6 / 1.4	LNHE 10m amont / aval	1.1 / 0.6	Niveau d'eau <input type="checkbox"/> étiage <input type="checkbox"/> normal <input checked="" type="checkbox"/> crue	Morphologie <input checked="" type="checkbox"/> rectiligne <input type="checkbox"/> sinueux <input type="checkbox"/> tortueux
	Profondeur moyenne / max (cm)	2 / 14	Substrat*:	Org, Ga, B		
Numéro / Point GPS: 1228mb	Vitesse de l'eau (m / 5 sec)	0.5	Végétation de l'écotone:	GRS DRS		
	Direction de l'eau (az. Mag.)	240°	Pente du cours d'eau(%)	16	Latitude	45° 03' 18.5"
Permanent / Intermittent	I	<input type="checkbox"/> Végétation aquatique	<input type="checkbox"/> Observation de poissons	<input type="checkbox"/> Frayère potentielle	Type de faciès : <input type="checkbox"/>	Obstacle migration : <input type="checkbox"/>
					Longitude	-71° 35' 57.8"

Berge gauche par rapport à l'écoulement vers le bas			Berge droite par rapport à l'écoulement vers le bas		
Peuplement:	ERPT C1 7050				
Hauteur moy. / max (m):	22 / 24				
Dépôt de surface:	1AY 30				
Solidité de la berge:	Solide(m. org. 15cm)				
Pente du talus (%):	20% sur 2m				
<input type="checkbox"/> signe d'érosion					
Peuplement:	ERPT C1 7050				
Hauteur moy. / max (m):	22 / 24				
Dépôt de surface:	1AY 30				
Solidité de la berge:	Moyen(m. org. 30cm)				
Pente du talus (%):	38% sur 5m				
<input type="checkbox"/> signe d'érosion

Estimateurs: MB FM	Date: 2016-05-16	Remarques: Autre photo: IMG_1395 ;	Type de traversée: PP 1.5
--------------------	------------------	------------------------------------	---------------------------

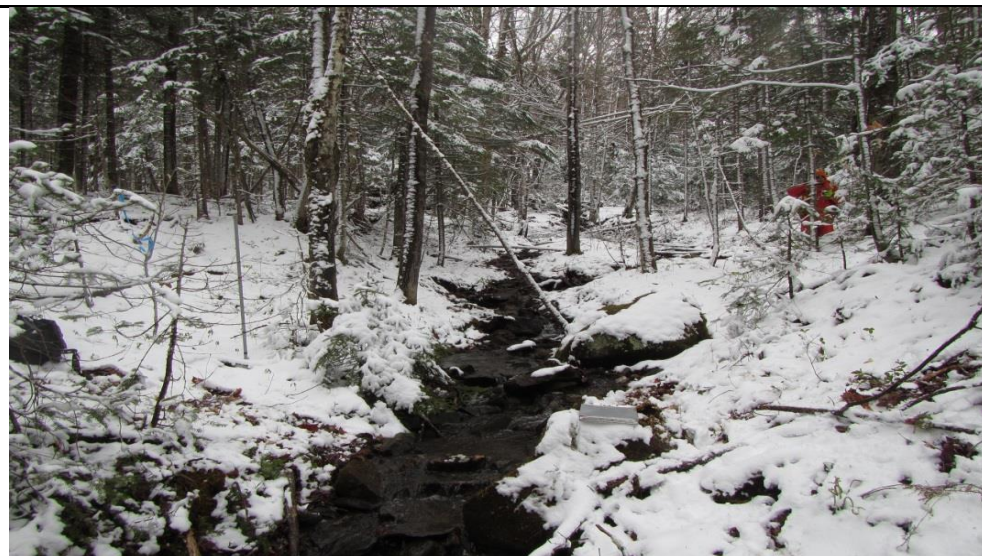
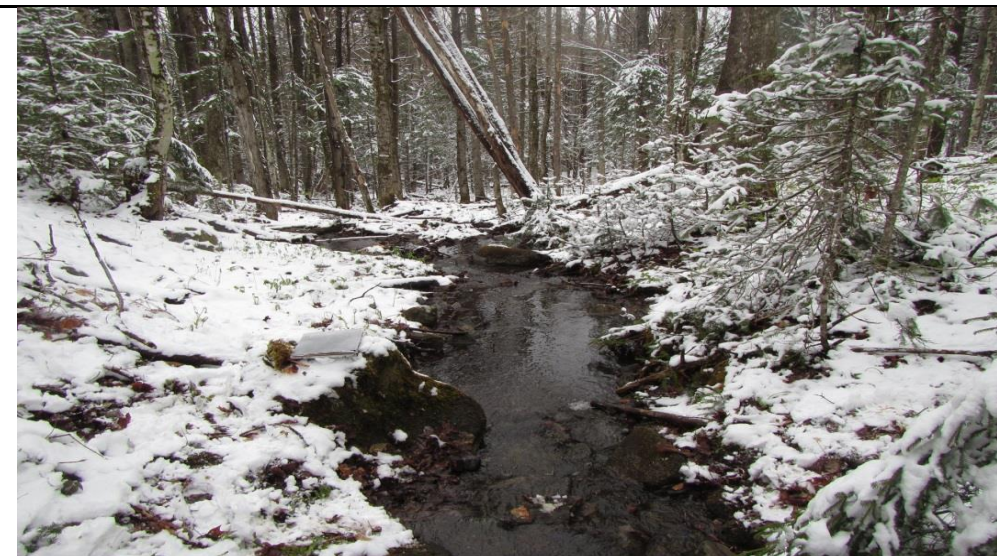
Photo direction AMONT	# Appareil: 106	No photo: IMG_1396	Photo direction AVAL	# Appareil: 106	No photo: IMG_1397
------------------------------	-----------------	--------------------	-----------------------------	-----------------	--------------------

Berge gauche par rapport à l'écoulement vers le bas			Berge droite par rapport à l'écoulement vers le bas		
Peuplement:	PEER B1 7050			Peuplement:	PEER B1 7050
Hauteur moy. / max (m):	22 / 25			Hauteur moy. / max (m):	22 / 25
Dépôt de surface:	1AY 30			Dépôt de surface:	1AY 30
Solidité de la berge:	Solide(m. org. 15cm)			Solidité de la berge:	Solide(m. org. 15cm)
Pente du talus (%):	50% sur 3m			Pente du talus (%):	26% sur 5m
<input type="checkbox"/> signe d'érosion				<input type="checkbox"/> signe d'érosion

Estimateurs: MB FM	Date: 2016-05-16	Remarques: Autre photo: IMG_1398 ;	Type de traversée: PP 1.5
--------------------	------------------	------------------------------------	---------------------------

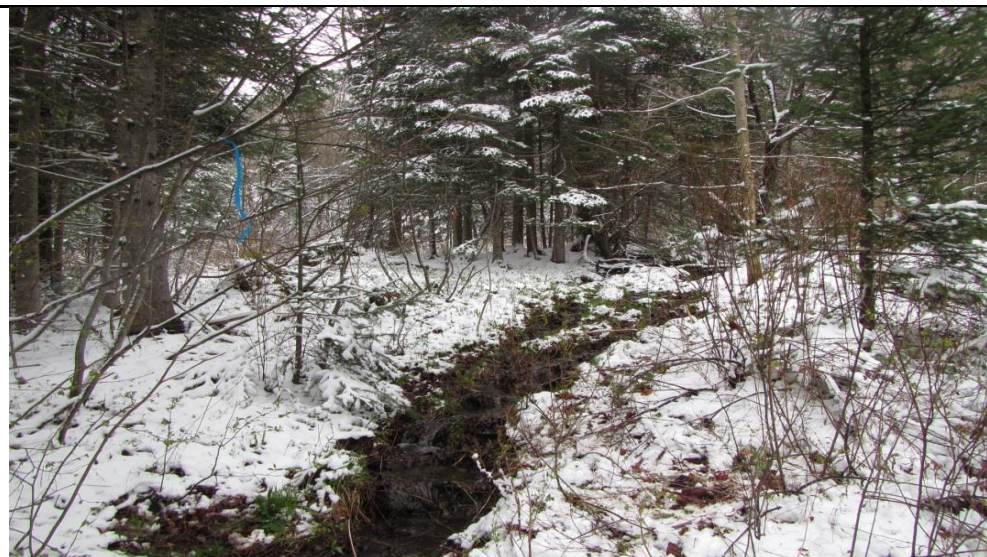
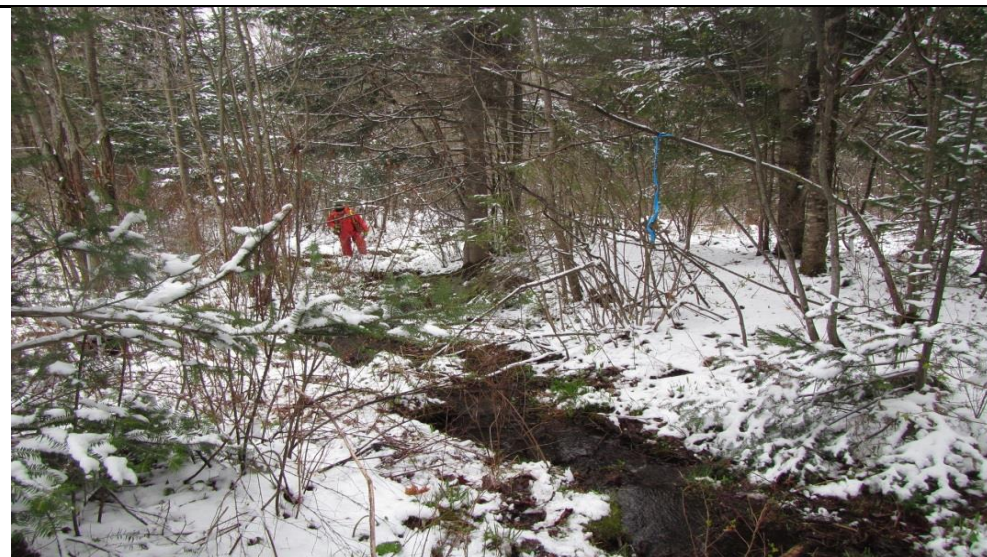
Photo direction AMONT	# Appareil: 106	No photo: IMG_1402	Photo direction AVAL	# Appareil: 106	No photo: IMG_1403
------------------------------	-----------------	--------------------	-----------------------------	-----------------	--------------------

Traversée de COURS D'EAU	Largeur normale / LNHE (m)	0.5 / 0.7	LNHE 10m amont / aval	1.4 / 2.2	Niveau d'eau <input type="checkbox"/> étiage <input type="checkbox"/> normal <input checked="" type="checkbox"/> crue	Morphologie <input checked="" type="checkbox"/> rectiligne <input type="checkbox"/> sinueux <input type="checkbox"/> tortueux		
	Profondeur moyenne / max (cm)	4 / 10	Substrat*:	Org, S, Gr				
Numéro / Point GPS: 1234mb	Vitesse de l'eau (m / 5 sec)	1	Végétation de l'écotone:	GRS COC SPL	Latitude	45° 03' 14.9"		
	Direction de l'eau (az. Mag.)	267°	Pente du cours d'eau(%)	15				
Permanent / Intermittent	I	<input type="checkbox"/> Végétation aquatique	<input type="checkbox"/> Observation de poissons	<input type="checkbox"/> Frayère potentielle	Type de faciès : <input type="checkbox"/> Cascade	Obstacle migration : <input type="checkbox"/>	Longitude	-71° 35' 53.0"

Berge gauche par rapport à l'écoulement vers le bas			Berge droite par rapport à l'écoulement vers le bas		
Peuplement:	PTEORX C2 50		Peuplement:	PTEOSE C2 50	
Hauteur moy. / max (m):	17 / 23		Hauteur moy. / max (m):	17 / 23	
Dépôt de surface:	1A 31		Dépôt de surface:	1A 31	
Solidité de la berge:	Solide(m. org. 15cm)		Solidité de la berge:	Solide(m. org. 15cm)	
Pente du talus (%):	6% sur 20m		Pente du talus (%):	0% sur 30m	
<input type="checkbox"/> signe d'érosion			<input type="checkbox"/> signe d'érosion

Estimateurs: MB FM	Date: 2016-05-16	Remarques: Autre photo: IMG_1404 ;	Type de traversée: PP 1.5
--------------------	------------------	------------------------------------	---------------------------

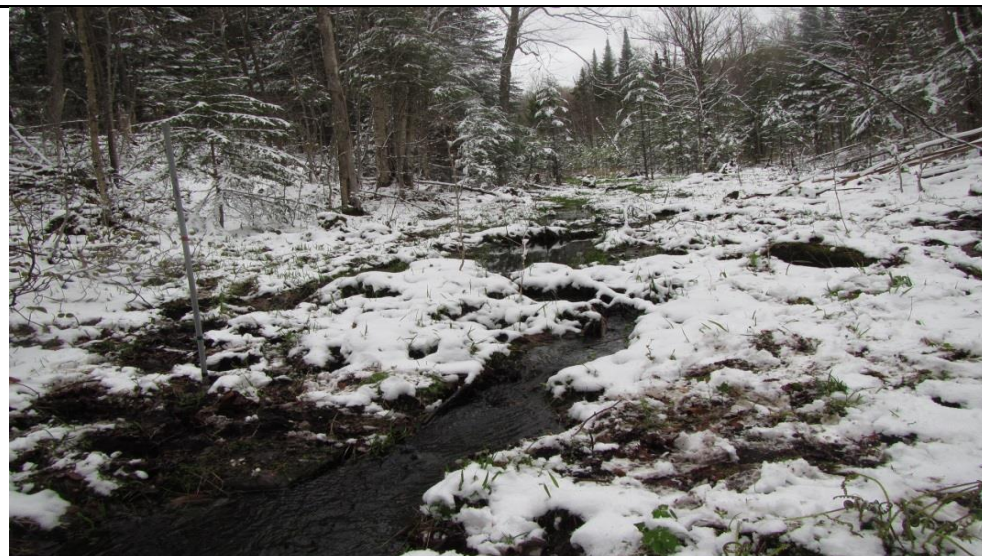
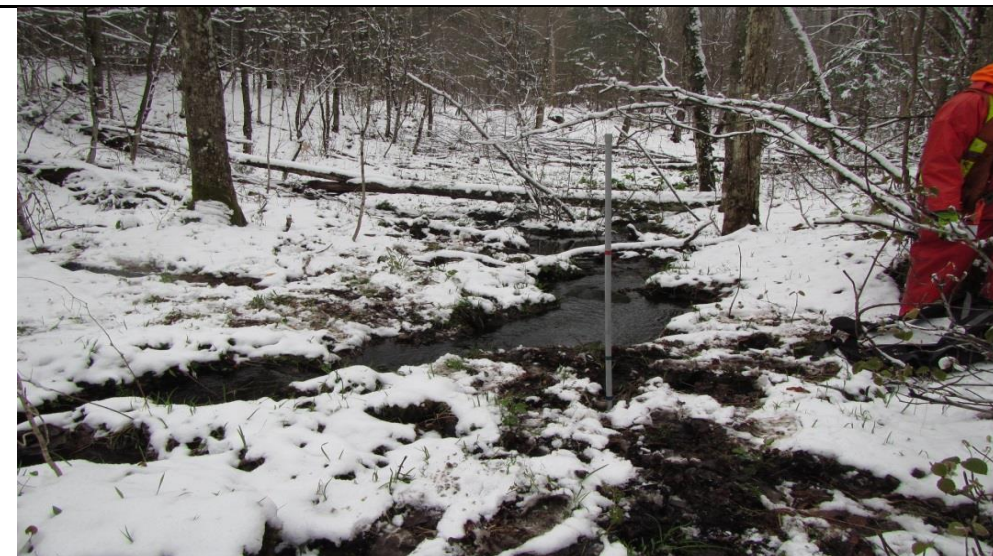
Photo direction AMONT	# Appareil: 106	No photo: IMG_1414	Photo direction AVAL	# Appareil: 106	No photo: IMG_1415
------------------------------	-----------------	--------------------	-----------------------------	-----------------	--------------------

Traversée de COURS D'EAU	Largeur normale / LNHE (m)	0.5 / 0.9	LNHE 10m amont / aval	1.1 / 0.9	Niveau d'eau <input type="checkbox"/> étiage <input type="checkbox"/> normal <input checked="" type="checkbox"/> crue	Morphologie <input checked="" type="checkbox"/> rectiligne <input type="checkbox"/> sinueux <input type="checkbox"/> tortueux
	Profondeur moyenne / max (cm)	8 / 15	Substrat*:	B		
Numéro / Point GPS: 1254mb	Vitesse de l'eau (m / 5 sec)	0.75	Végétation de l'écotone:	GRS DRS	Latitude	45° 03' 07.6"
	Direction de l'eau (az. Mag.)	182°	Pente du cours d'eau(%)	4		
Permanent / Intermittent	I	<input type="checkbox"/> Végétation aquatique	<input type="checkbox"/> Observation de poissons	<input type="checkbox"/> Frayère potentielle	Type de faciès : <input type="checkbox"/>	Obstacle migration : <input type="checkbox"/>

Berge gauche par rapport à l'écoulement vers le bas			Berge droite par rapport à l'écoulement vers le bas			
Peuplement:	ESBJ B2 JIN			Peuplement:	ESBJ B2 JIN	
Hauteur moy. / max (m):	17 / 21			Hauteur moy. / max (m):	17 / 21	
Dépôt de surface:	1AY 30			Dépôt de surface:	1AY 30	
Solidité de la berge:	Solide(m. org. 10cm)			Solidité de la berge:	Solide(m. org. 15cm)	
Pente du talus (%):	12% sur 30m			Pente du talus (%):	22% sur 8m	
<input type="checkbox"/> signe d'érosion				<input type="checkbox"/> signe d'érosion

Estimateurs: MB FM	Date: 2016-05-16	Remarques: Autre photo: IMG_1416 ;	Type de traversée: PP 1.5
--------------------	------------------	------------------------------------	---------------------------

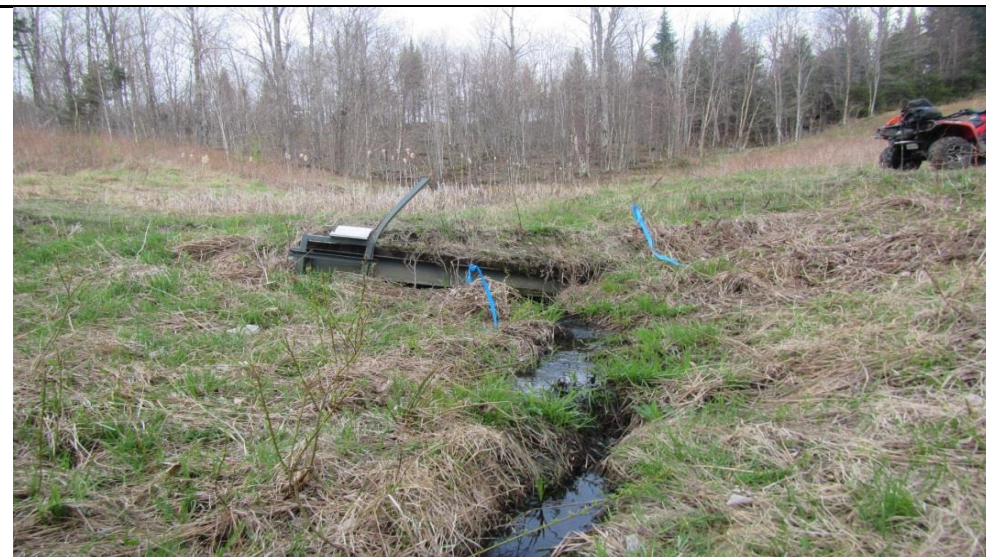
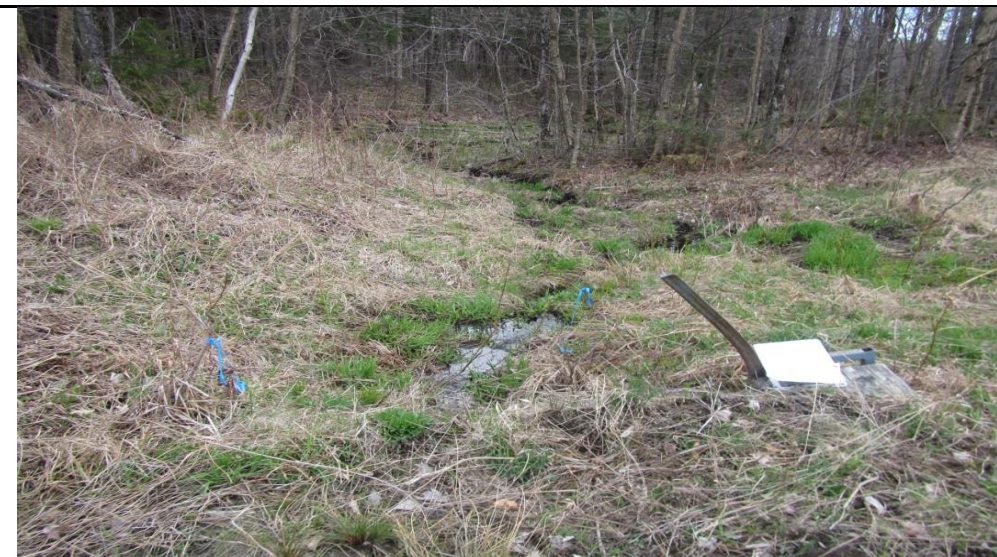
Photo direction AMONT	# Appareil: 110	No photo: IMG_0579	Photo direction AVAL	# Appareil: 110	No photo: IMG_0581
------------------------------	-----------------	--------------------	-----------------------------	-----------------	--------------------

Traversée de COURS D'EAU	Largeur normale / LNHE (m)	0.3 / 0.9	LNHE 10m amont / aval	4 / 1.5	Niveau d'eau <input type="checkbox"/> étiage <input checked="" type="checkbox"/> normal <input type="checkbox"/> crue	Morphologie <input type="checkbox"/> rectiligne <input checked="" type="checkbox"/> sinueux <input type="checkbox"/> tortueux	
	Profondeur moyenne / max (cm)	5 / 10	Substrat*:	Org, S, Gr			
Numéro / Point GPS: 1302ms	Vitesse de l'eau (m / 5 sec)	0.3	Végétation de l'écotone:	GRS RUI SAL	Pente du cours d'eau(%)	Latitude	
	Direction de l'eau (az. Mag.)	138°	Type de faciès : <input type="checkbox"/> Obstacle migration : <input type="checkbox"/>				Longitude
Permanent / Intermittent	I	<input type="checkbox"/> Végétation aquatique	<input type="checkbox"/> Observation de poissons	<input type="checkbox"/> Frayère potentielle	Longitude		-71° 36' 12.9"

Berge gauche par rapport à l'écoulement vers le bas		Berge droite par rapport à l'écoulement vers le bas	
Peuplement:	EMPRISE	Peuplement:	EMPRISE
Hauteur moy. / max (m):	0 / 0	Hauteur moy. / max (m):	0 / 0
Dépôt de surface:	1AY 30	Dépôt de surface:	1AY 30
Solidité de la berge:	Moyen(m. org. 30cm)	Solidité de la berge:	Moyen(m. org. 30cm)
Pente du talus (%):	28% sur 2m	Pente du talus (%):	10% sur 2m
<input type="checkbox"/> signe d'érosion		<input type="checkbox"/> signe d'érosion

Estimateurs:	MS	Date:	2016-05-19	Remarques:	Autre photo: IMG_0582 ; 110-0580 PONT EXISTANT PAS DE PONCEAU	Type de traversée:	PP 1.5
--------------	----	-------	------------	------------	---------------------------------------------------------------	--------------------	--------

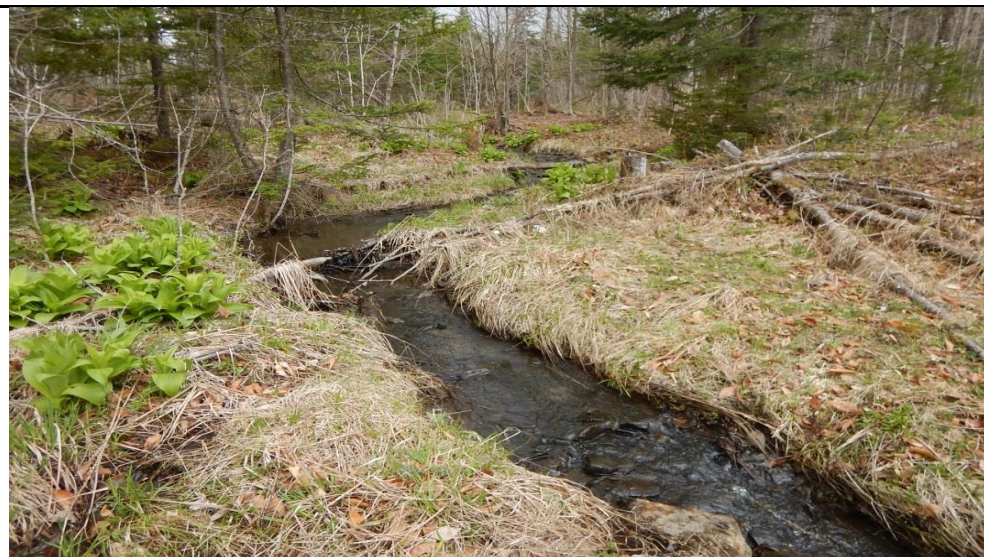
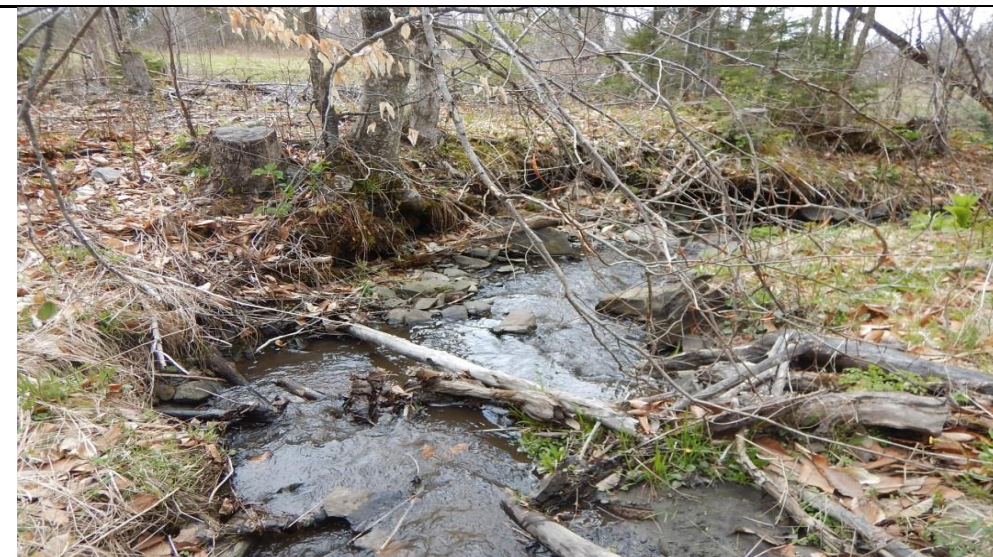
Photo direction AMONT	# Appareil: 110	No photo: DSCN0224	Photo direction AVAL	# Appareil: 110	No photo: DSCN0223
------------------------------	-----------------	--------------------	-----------------------------	-----------------	--------------------

Traversée de COURS D'EAU	Largeur normale / LNHE (m)	0.9 / 1.4	LNHE 10m amont / aval	2.8 / 1.9	Niveau d'eau <input type="checkbox"/> étiage <input checked="" type="checkbox"/> normal <input type="checkbox"/> crue	Morphologie <input type="checkbox"/> rectiligne <input checked="" type="checkbox"/> sinueux <input type="checkbox"/> tortueux		
	Profondeur moyenne / max (cm)	7 / 20	Substrat*:	Ga, B, C, Gr				
Numéro / Point GPS: 1311ms	Vitesse de l'eau (m / 5 sec)	2.2	Végétation de l'écotone:	GRS VEI THD FRG	Pente du cours d'eau(%)	Latitude		
	Direction de l'eau (az. Mag.)	335°					15	45° 08' 29.8"
<i>Permanent / Intermittent</i>	P	<input type="checkbox"/> Végétation aquatique	<input type="checkbox"/> Observation de poissons	<input type="checkbox"/> Frayère potentielle	Type de faciès : <input type="checkbox"/> Rapide	Obstacle migration : <input type="checkbox"/>	Longitude	-71° 36' 10.3"

Berge gauche par rapport à l'écoulement vers le bas		Berge droite par rapport à l'écoulement vers le bas	
Peuplement:	ESBJ B2 JIN	Peuplement:	ESBJ B2 JIN
Hauteur moy. / max (m):	10 / 12	Hauteur moy. / max (m):	10 / 12
Dépôt de surface:	1A 30	Dépôt de surface:	1A 30
Solidité de la berge:	Solide(m. org. 5cm)	Solidité de la berge:	Solide(m. org. 5cm)
Pente du talus (%):	1% sur 5m	Pente du talus (%):	1% sur 10m
<input checked="" type="checkbox"/> signe d'érosion		<input checked="" type="checkbox"/> signe d'érosion

Estimateurs:	MS	Date:	2016-05-19	Remarques:	Autre photo: DSCN0225 ; OBSTACLE EN AVAL	Type de traversée:	PP 1.5
--------------	----	-------	------------	------------	------------------------------------------	--------------------	--------

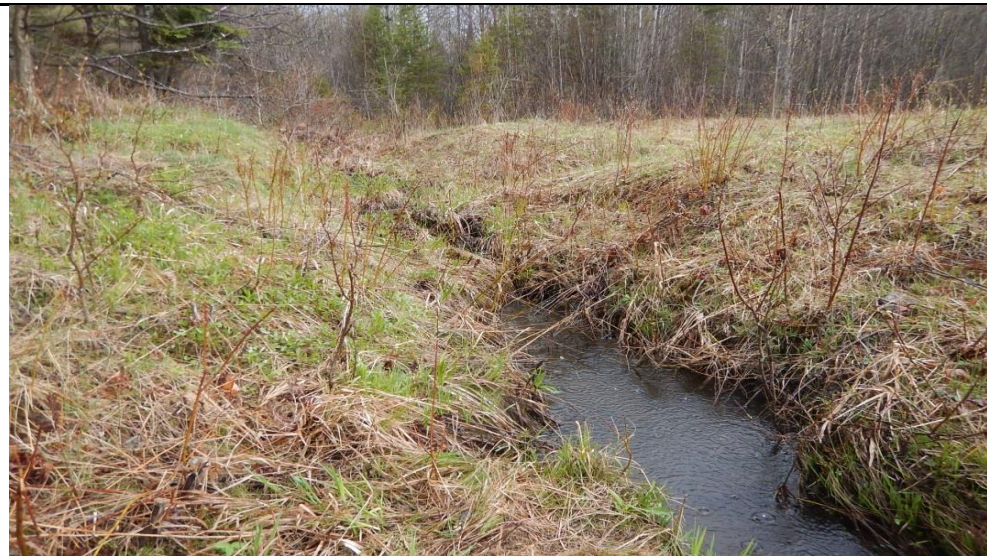
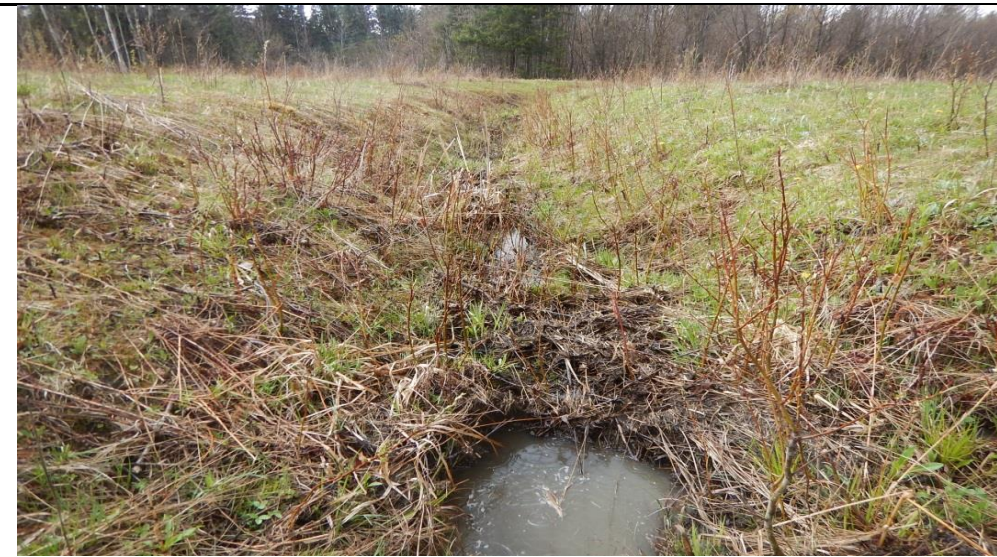
Photo direction AMONT	# Appareil: 110	No photo: DSCN0230	Photo direction AVAL	# Appareil: 110	No photo: DSCN0229
------------------------------	-----------------	--------------------	-----------------------------	-----------------	--------------------

Traversée de COURS D'EAU	Largeur normale / LNHE (m)	0.7 / 1.3	LNHE 10m amont / aval	1.2 / 1.2	Niveau d'eau <input type="checkbox"/> étiage <input checked="" type="checkbox"/> normal <input type="checkbox"/> crue	Morphologie <input checked="" type="checkbox"/> rectiligne <input type="checkbox"/> sinueux <input type="checkbox"/> tortueux		
	Profondeur moyenne / max (cm)	20 / 35	Substrat*:	Org, S				
Numéro / Point GPS: 1313ms	Vitesse de l'eau (m / 5 sec)	0.5	Végétation de l'écotone:	GRS SAL FRG	Latitude	45° 08' 46.8"		
	Direction de l'eau (az. Mag.)	300°	Pente du cours d'eau(%)	-6				
<i>Permanent / Intermittent</i>	I	<input type="checkbox"/> Végétation aquatique	<input type="checkbox"/> Observation de poissons	<input type="checkbox"/> Frayère potentielle	Type de faciès : <input type="checkbox"/> Chenal	Obstacle migration : <input type="checkbox"/>	Longitude	-71° 36' 10.8"

Berge gauche par rapport à l'écoulement vers le bas		Berge droite par rapport à l'écoulement vers le bas	
Peuplement:	EMPRISE	Peuplement:	EMPRISE
Hauteur moy. / max (m):	0 / 0	Hauteur moy. / max (m):	0 / 0
Dépôt de surface:	1A 30	Dépôt de surface:	1A 30
Solidité de la berge:	Solide(m. org. 5cm)	Solidité de la berge:	Solide(m. org. 5cm)
Pente du talus (%):	16% sur 5m	Pente du talus (%):	7% sur 3m
<input type="checkbox"/> signe d'érosion		<input type="checkbox"/> signe d'érosion

Estimateurs:	MS	Date:	2016-05-19	Remarques:	Autre photo: DSCN0231 ;	Type de traversée:	PP 1.5
--------------	----	-------	------------	------------	-------------------------	--------------------	--------
