HYDRO-QUÉBEC – ÉQUIPEMENT ET SERVICES PARTAGÉS

CARACTÉRISATION DES TRAVERSÉES DE COURS D'EAU

INTERCONNEXION QUÉBEC –
NEW HAMPSHIRE

SEPTEMBRE 2016

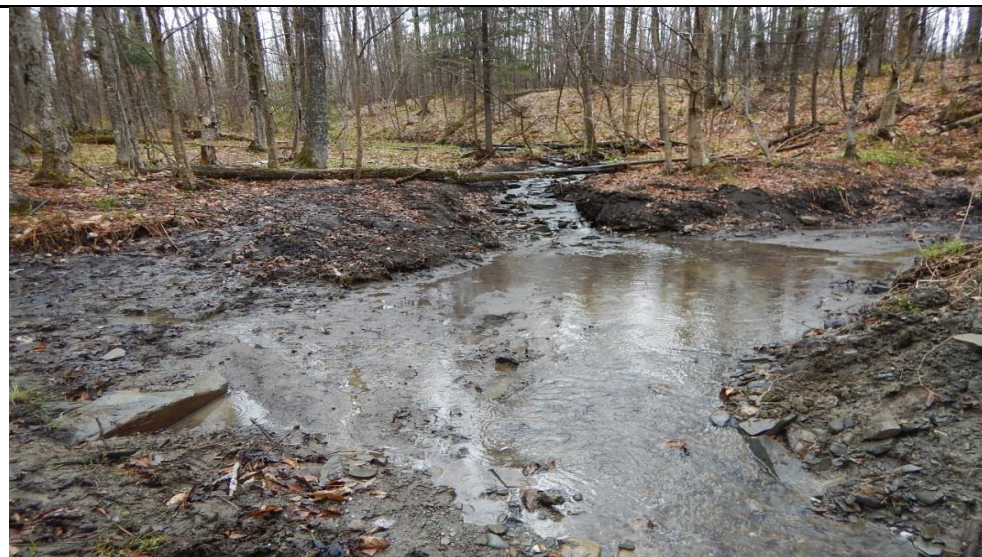
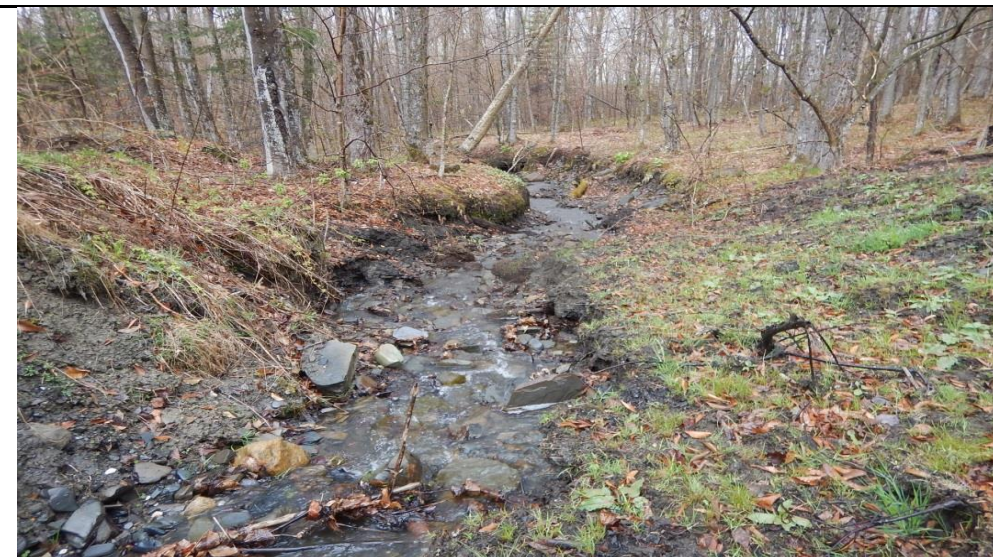
Photo direction AMONT	# Appareil: 110	No photo: DSCN0233	Photo direction AVAL	# Appareil: 110	No photo: DSCN0232
------------------------------	-----------------	--------------------	-----------------------------	-----------------	--------------------

Traversée de COURS D'EAU	Largeur normale / LNHE (m)	0.8 / 2.3	LNHE 10m amont / aval	2.8 / 2.1	Niveau d'eau <input type="checkbox"/> étiage <input checked="" type="checkbox"/> normal <input type="checkbox"/> crue	Morphologie <input checked="" type="checkbox"/> rectiligne <input type="checkbox"/> sinueux <input type="checkbox"/> tortueux		
	Profondeur moyenne / max (cm)	10 / 15	Substrat*:	Ga, C, B				
Numéro / Point GPS: 1315ms	Vitesse de l'eau (m / 5 sec)	2.5	Végétation de l'écotone:	GRS RUI	Pente du cours d'eau(%)	Latitude		
	Direction de l'eau (az. Mag.)	356°					15	45° 08' 51.5"
Permanent / Intermittent	P	<input type="checkbox"/> Végétation aquatique	<input type="checkbox"/> Observation de poissons	<input type="checkbox"/> Frayère potentielle	Type de faciès : <input type="checkbox"/> Rapide	Obstacle migration : <input type="checkbox"/>	Longitude	-71° 36' 01.0"

Berge gauche par rapport à l'écoulement vers le bas			Berge droite par rapport à l'écoulement vers le bas			
Peuplement:	ESES C1 VIN			Peuplement:	ESES C1 VIN	
Hauteur moy. / max (m):	11 / 12			Hauteur moy. / max (m):	11 / 12	
Dépôt de surface:	1A 30			Dépôt de surface:	1A 30	
Solidité de la berge:	Solide(m. org. 2cm)			Solidité de la berge:	Solide(m. org. 15cm)	
Pente du talus (%):	50% sur 1m			Pente du talus (%):	25% sur 5m	
<input checked="" type="checkbox"/> signe d'érosion				<input checked="" type="checkbox"/> signe d'érosion

Estimateurs:	MS	Date: 2016-05-19	Remarques: Autre photo: DSCN0234 ;	Type de traversée:	PP 3
--------------	----	------------------	------------------------------------	--------------------	------

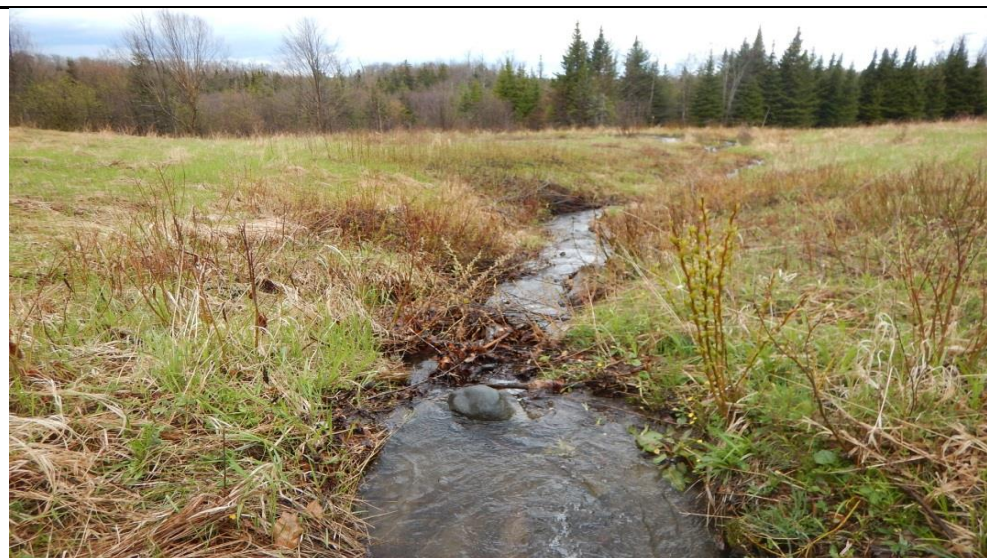
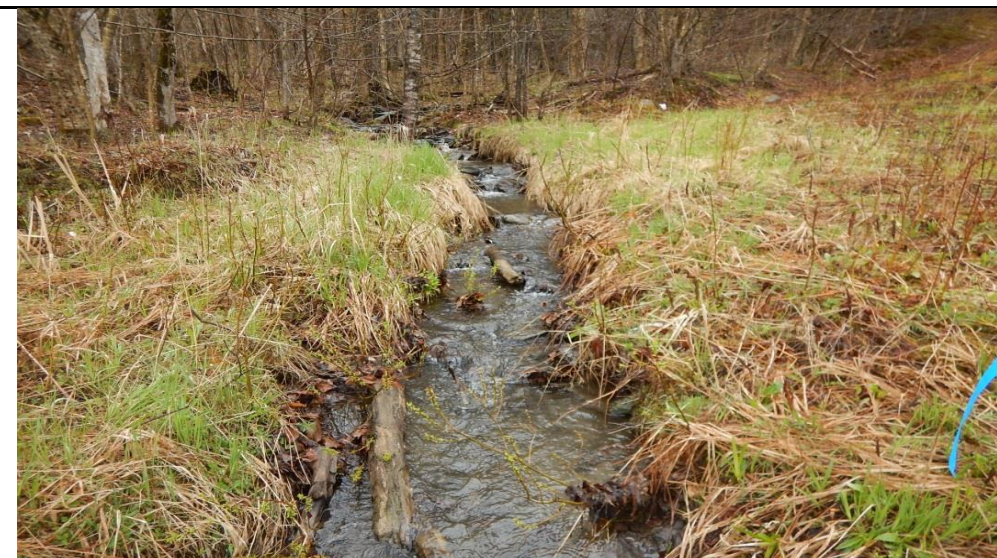
Photo direction AMONT	# Appareil: 110	No photo: DSCN0243	Photo direction AVAL	# Appareil: 110	No photo: DSCN0244
------------------------------	-----------------	--------------------	-----------------------------	-----------------	--------------------

Traversée de COURS D'EAU	Largeur normale / LNHE (m)	0.9 / 1.5	LNHE 10m amont / aval	2.5 / 2.9	Niveau d'eau <input type="checkbox"/> étiage <input checked="" type="checkbox"/> normal <input type="checkbox"/> crue	Morphologie <input checked="" type="checkbox"/> rectiligne <input type="checkbox"/> sinueux <input type="checkbox"/> tortueux
	Profondeur moyenne / max (cm)	15 / 30	Substrat*:	C, Ga, S, Gr		
Numéro / Point GPS: 1318ms	Vitesse de l'eau (m / 5 sec)	3.5	Végétation de l'écotone:	GRS FRG SAL	Latitude	45° 09' 06.1"
	Direction de l'eau (az. Mag.)	342°	Pente du cours d'eau(%)	7		
<i>Permanent / Intermittent</i>	P	<input type="checkbox"/> Végétation aquatique	<input checked="" type="checkbox"/> Observation de poissons	<input type="checkbox"/> Frayère potentielle	Type de faciès : <input type="checkbox"/> Rapide	Obstacle migration : <input type="checkbox"/>

Berge gauche par rapport à l'écoulement vers le bas			Berge droite par rapport à l'écoulement vers le bas		
Peuplement:	EMPRISE		Peuplement:	EMPRISE	
Hauteur moy. / max (m):	0 / 0		Hauteur moy. / max (m):	0 / 0	
Dépôt de surface:	1A 30		Dépôt de surface:	1A 30	
Solidité de la berge:	Solide(m. org. 2cm)		Solidité de la berge:	Solide(m. org. 2cm)	
Pente du talus (%):	16% sur 20m		Pente du talus (%):	3% sur 20m	
<input type="checkbox"/> signe d'érosion			<input type="checkbox"/> signe d'érosion

Estimateurs:	MS	Date: 2016-05-19	Remarques: Autre photo: DSCN0245 ;	Type de traversée:	PP 1.5
--------------	----	------------------	------------------------------------	--------------------	--------

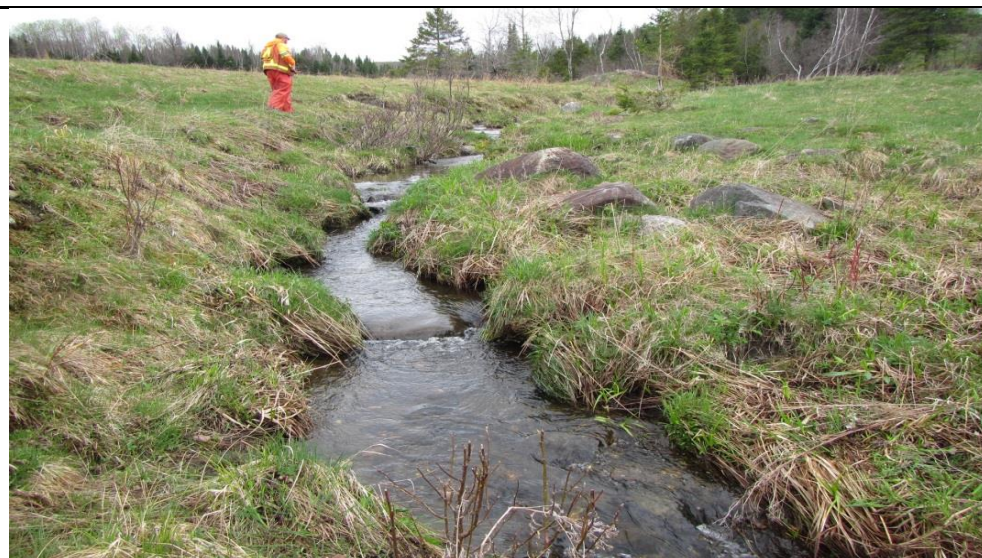
Photo direction AMONT	# Appareil: 106	No photo: IMG_1439	Photo direction AVAL	# Appareil: 106	No photo: IMG_1440
------------------------------	-----------------	--------------------	-----------------------------	-----------------	--------------------

Traversée de COURS D'EAU	Largeur normale / LNHE (m)	0.8 / 0.9	LNHE 10m amont / aval	1.5 / 0.85	Niveau d'eau <input type="checkbox"/> étiage <input type="checkbox"/> normal <input checked="" type="checkbox"/> crue	Morphologie <input checked="" type="checkbox"/> rectiligne <input type="checkbox"/> sinueux <input type="checkbox"/> tortueux
	Profondeur moyenne / max (cm)	7 / 20	Substrat*:	C, Ga, B		
Numéro / Point GPS: 1319mb	Vitesse de l'eau (m / 5 sec)	2	Végétation de l'écotone:	GRS CAP	Latitude	45° 13' 43.6"
	Direction de l'eau (az. Mag.)	162°	Pente du cours d'eau(%)	3		
<i>P</i> ermanent / <i>I</i> ntermittent	P	<input type="checkbox"/> Végétation aquatique	<input checked="" type="checkbox"/> Observation de poissons	<input checked="" type="checkbox"/> Frayère potentielle Faible	Type de faciès : <input type="checkbox"/> Seuil	Obstacle migration : <input type="checkbox"/>

Berge gauche par rapport à l'écoulement vers le bas			Berge droite par rapport à l'écoulement vers le bas			
Peuplement:	CHAMPS			Peuplement:	CHAMPS	
Hauteur moy. / max (m):	0 / 0			Hauteur moy. / max (m):	0 / 0	
Dépôt de surface:	1A 30			Dépôt de surface:	1A 30	
Solidité de la berge:	Solide(m. org. 15cm)			Solidité de la berge:	Solide(m. org. 15cm)	
Pente du talus (%):	8% sur 30m			Pente du talus (%):	50% sur 3m	
<input type="checkbox"/> signe d'érosion				<input checked="" type="checkbox"/> signe d'érosion

Estimateurs: MB FM	Date: 2016-05-17	Remarques: Autre photo: IMG_1437 ; PONCEAU DEJA EXISTANT 800 EN CIMENT donc aucun impact sur la frayère	Type de traversée: PP 1.5
--------------------	------------------	---------------------------------------------------------------------------------------------------------	---------------------------

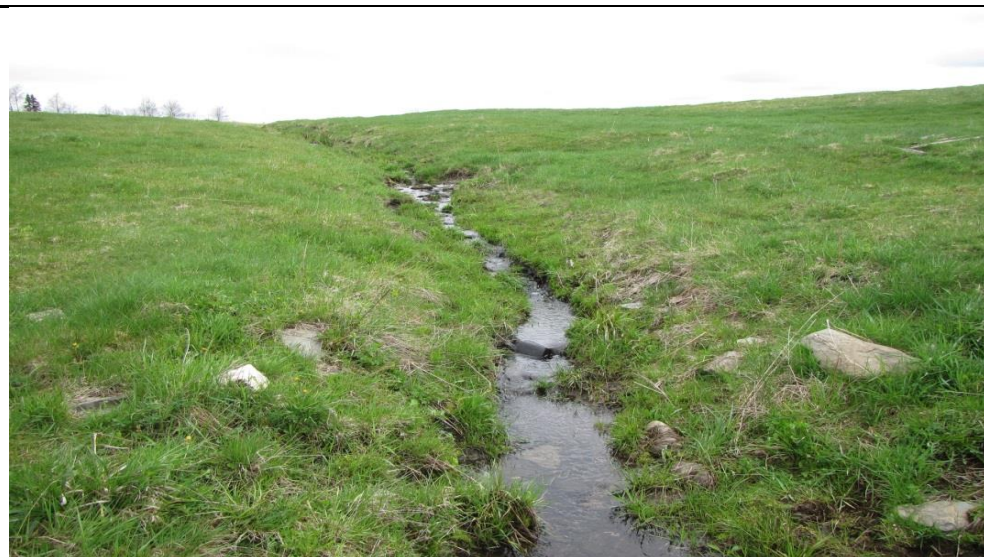
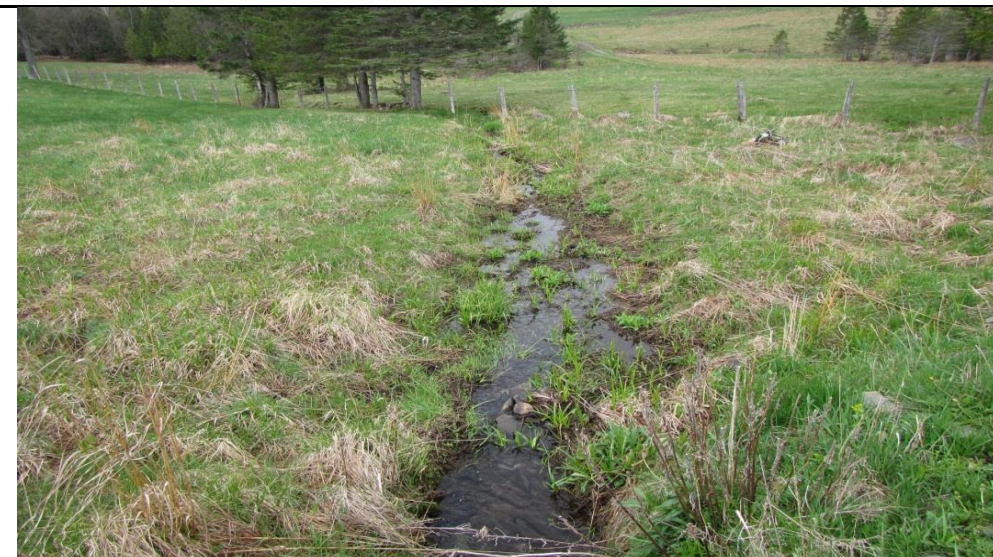
Photo direction AMONT	# Appareil: 106	No photo: IMG_1441	Photo direction AVAL	# Appareil: 106	No photo: IMG_1442
------------------------------	-----------------	--------------------	-----------------------------	-----------------	--------------------

Traversée de COURS D'EAU	Largeur normale / LNHE (m)	0.7 / 1.2	LNHE 10m amont / aval	0.7 / 1	Niveau d'eau <input type="checkbox"/> étiage <input checked="" type="checkbox"/> normal <input type="checkbox"/> crue	Morphologie <input checked="" type="checkbox"/> rectiligne <input type="checkbox"/> sinueux <input type="checkbox"/> tortueux
	Profondeur moyenne / max (cm)	4 / 12	Substrat*:	C, Gr, Ga		
Numéro / Point GPS: 1320mb	Vitesse de l'eau (m / 5 sec)	0.75	Végétation de l'écotone:	GRS	Pente du cours d'eau(%)	Latitude
	Direction de l'eau (az. Mag.)	250°	Type de faciès : <input type="checkbox"/>	Obstacle migration : <input type="checkbox"/>		
Permanent / Intermittent	I	<input type="checkbox"/> Végétation aquatique	<input type="checkbox"/> Observation de poissons	<input type="checkbox"/> Frayère potentielle	Longitude	-71° 37' 44.0"

Berge gauche par rapport à l'écoulement vers le bas			Berge droite par rapport à l'écoulement vers le bas		
Peuplement:	CHAMPS		Peuplement:	CHAMPS	
Hauteur moy. / max (m):	0 / 0		Hauteur moy. / max (m):	0 / 0	
Dépôt de surface:	1A 30		Dépôt de surface:	1A 30	
Solidité de la berge:	Solide(m. org. 15cm)		Solidité de la berge:	Solide(m. org. 15cm)	
Pente du talus (%):	40% sur 1m		Pente du talus (%):	35% sur 0.6m	
<input checked="" type="checkbox"/> signe d'érosion			<input checked="" type="checkbox"/> signe d'érosion

Estimateurs: MB FM	Date: 2016-05-17	Remarques: Autre photo: IMG_1443 ; PONCEAU DEJA INSTALLÉ 600 EN PLASTIQUE ONDULE	Type de traversée: PP 1.5
--------------------	------------------	----------------------------------------------------------------------------------	---------------------------

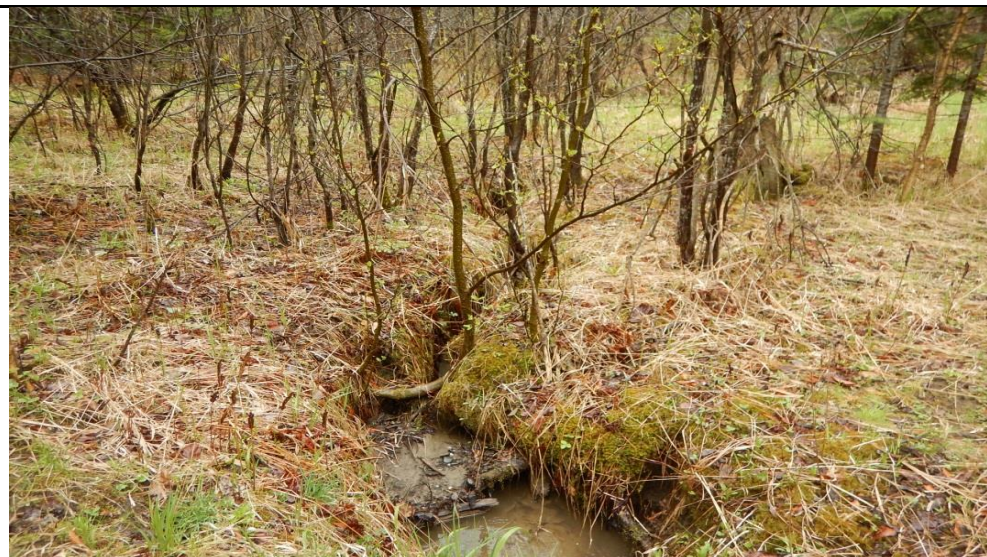
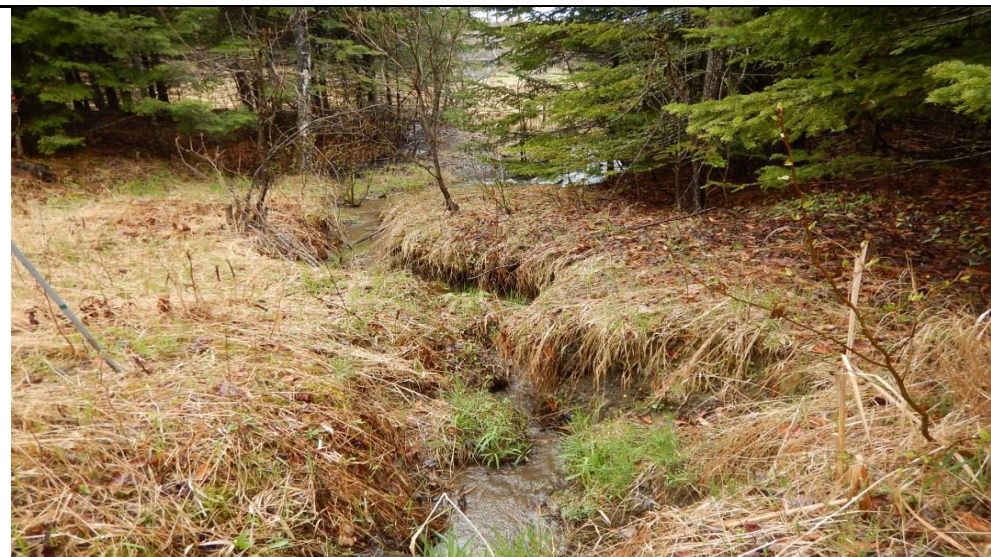
Estimateurs: MS /JSR	Date: 2016-05-19	Remarques: Autre photo: DSCN0249 ; milieu humide créé par un barrage de castor 50m en aval de la traverse	Type de traversée: PP 1.5
----------------------	------------------	-----------------------------------------------------------------------------------------------------------	---------------------------

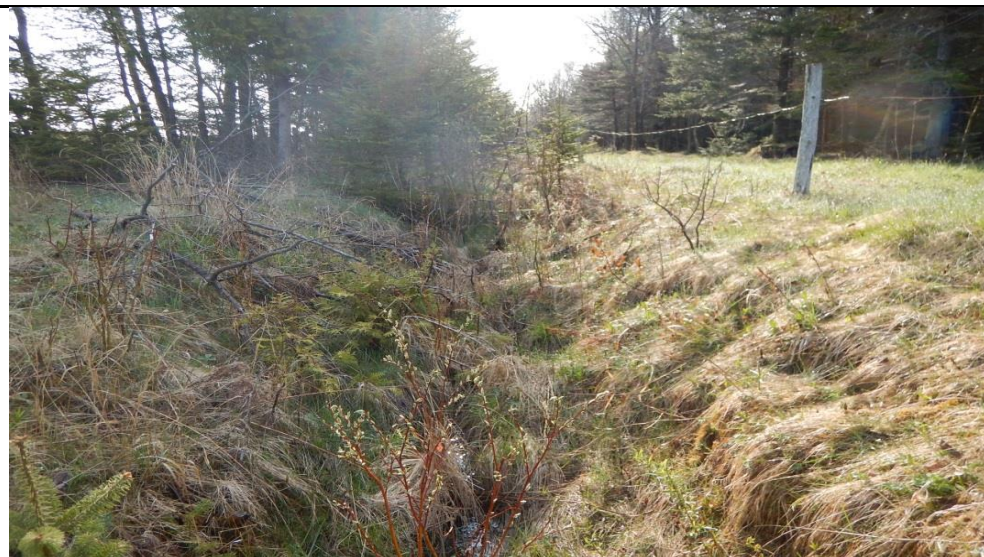
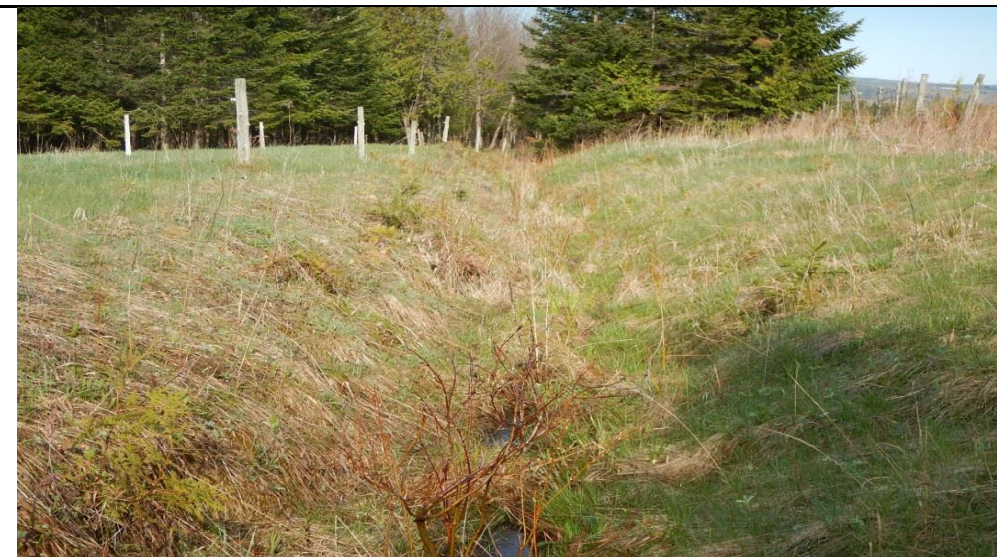
Photo direction AMONT	# Appareil: 110	No photo: DSCN0264	Photo direction AVAL	# Appareil: 110	No photo: DSCN0265
------------------------------	-----------------	--------------------	-----------------------------	-----------------	--------------------

Traversée de COURS D'EAU	Largeur normale / LNHE (m)	0.2 / 1.3	LNHE 10m amont / aval	1.3 / 1.3	Niveau d'eau <input type="checkbox"/> étiage <input checked="" type="checkbox"/> normal <input type="checkbox"/> crue	Morphologie <input checked="" type="checkbox"/> rectiligne <input type="checkbox"/> sinueux <input type="checkbox"/> tortueux	
	Profondeur moyenne / max (cm)	5 / 10	Substrat*:	Org			
Numéro / Point GPS: 1336ms	Vitesse de l'eau (m / 5 sec)	1.5	Végétation de l'écotone:	GRS SAL THO	Pente du cours d'eau(%)	Latitude	
	Direction de l'eau (az. Mag.)	294°	Type de faciès : <input type="checkbox"/> Obstacle migration : <input type="checkbox"/>				Longitude
Permanent / Intermittent	I	<input type="checkbox"/> Végétation aquatique	<input type="checkbox"/> Observation de poissons	<input type="checkbox"/> Frayère potentielle	Longitude		-71° 37' 38.3"

Berge gauche par rapport à l'écoulement vers le bas			Berge droite par rapport à l'écoulement vers le bas		
Peuplement:	EMPRISE		Peuplement:	SB 7 10	
Hauteur moy. / max (m):	0 / 0		Hauteur moy. / max (m):	1.5 / 2	
Dépôt de surface:	1A 30		Dépôt de surface:	1A 30	
Solidité de la berge:	Solide(m. org. 2cm)		Solidité de la berge:	Solide(m. org. 2cm)	
Pente du talus (%):	50% sur 1m		Pente du talus (%):	45% sur 2m	
<input type="checkbox"/> signe d'érosion			<input type="checkbox"/> signe d'érosion

Estimateurs: MS /JSR	Date: 2016-05-20	Remarques: Autre photo: DSCN0266 ;	Type de traversée: PP 1.5
----------------------	------------------	------------------------------------	---------------------------

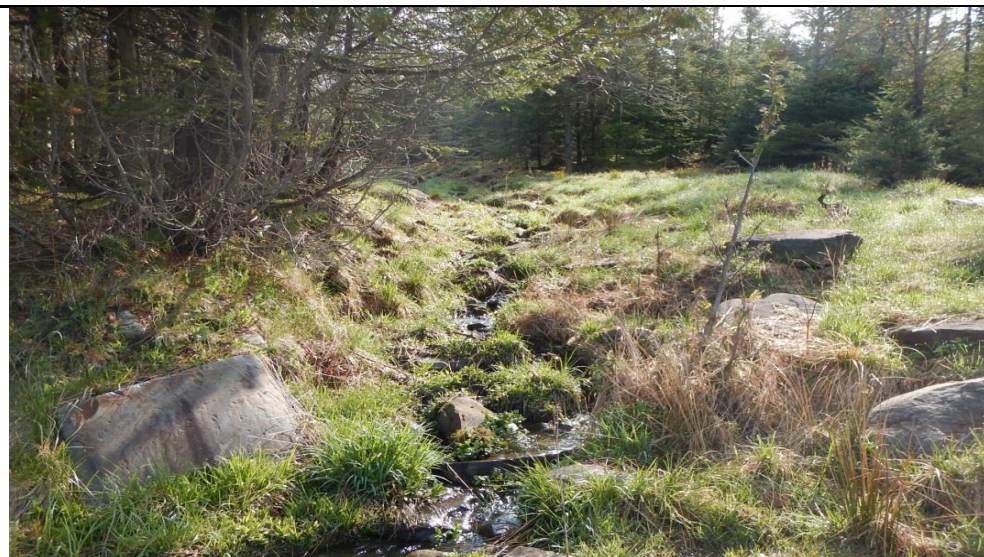
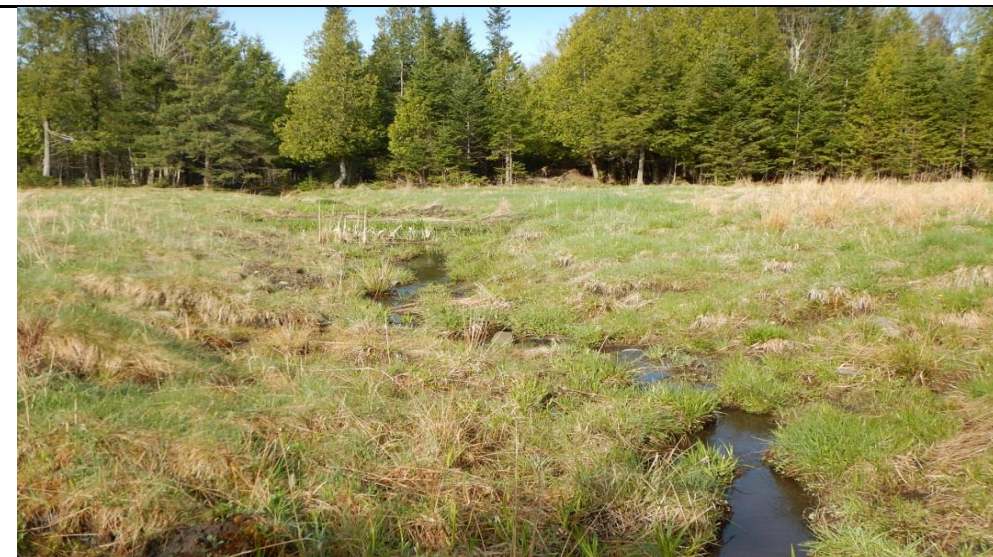
Photo direction AMONT	# Appareil: 110	No photo: DSCN0268	Photo direction AVAL	# Appareil: 110	No photo: DSCN0267
------------------------------	-----------------	--------------------	-----------------------------	-----------------	--------------------

Traversée de COURS D'EAU	Largeur normale / LNHE (m)	0.3 / 1.8	LNHE 10m amont / aval	1.8 / 2.8	Niveau d'eau <input type="checkbox"/> étiage <input checked="" type="checkbox"/> normal <input type="checkbox"/> crue	Morphologie <input checked="" type="checkbox"/> rectiligne <input type="checkbox"/> sinueux <input type="checkbox"/> tortueux	
	Profondeur moyenne / max (cm)	7 / 15	Substrat*:	Org, C, Gr, Ga			
Numéro / Point GPS: 1339ms	Vitesse de l'eau (m / 5 sec)	1.2	Végétation de l'écotone:	GRS	Pente du cours d'eau(%)	Latitude	
	Direction de l'eau (az. Mag.)	258°	Type de faciès : <input type="checkbox"/> Seuil	Obstacle migration : <input type="checkbox"/>			Longitude
<i>Permanent / Intermittent</i>	I	<input type="checkbox"/> Végétation aquatique	<input type="checkbox"/> Observation de poissons	<input type="checkbox"/> Frayère potentielle			-71° 37' 34.3"

Berge gauche par rapport à l'écoulement vers le bas			Berge droite par rapport à l'écoulement vers le bas		
Peuplement:	EMPRISE				
Hauteur moy. / max (m):	0 / 0				
Dépôt de surface:	1A 30				
Solidité de la berge:	Solide(m. org. 15cm)				
Pente du talus (%):	12% sur 5m				
<input type="checkbox"/> signe d'érosion					
Peuplement:	EMPRISE		Hauteur moy. / max (m):	0 / 0	
Dépôt de surface:	1A 30		Solidité de la berge:	Solide(m. org. 15cm)	
Pente du talus (%):	17% sur 5m		<input type="checkbox"/> signe d'érosion

Estimateurs: MS / JSR	Date: 2016-05-20	Remarques: Autre photo: DSCN0269 ;	Type de traversée: PP 1.5
-----------------------	------------------	------------------------------------	---------------------------

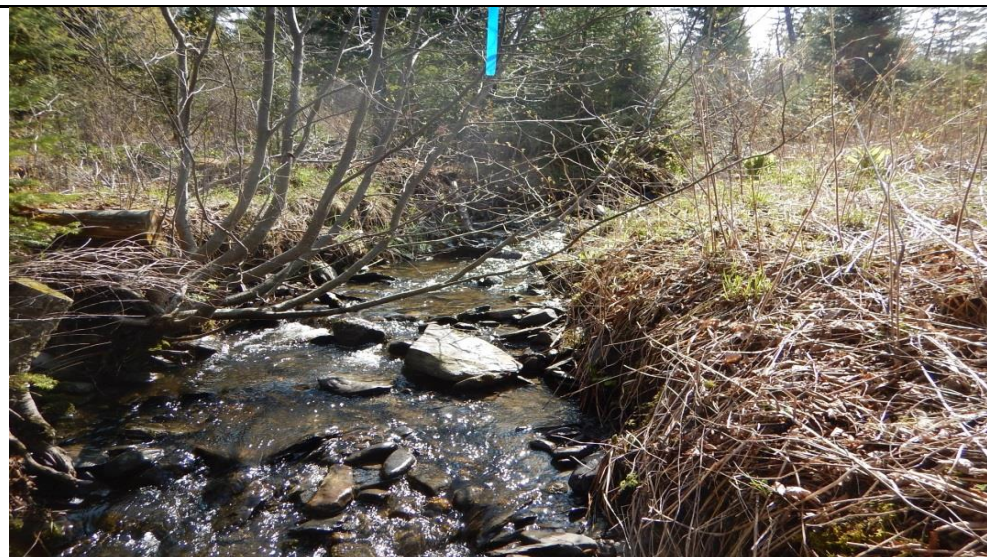
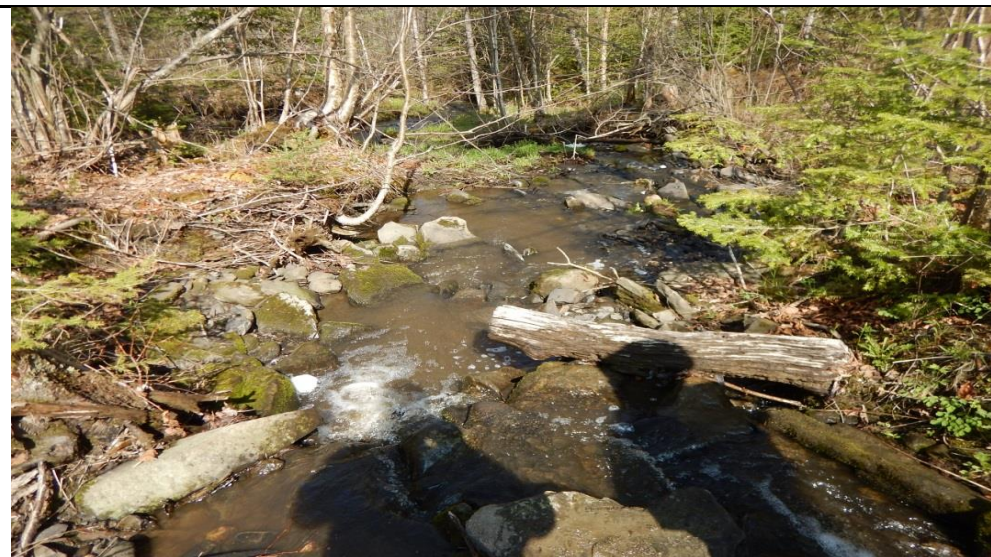
Photo direction AMONT	# Appareil: 110	No photo: DSCN0280	Photo direction AVAL	# Appareil: 110	No photo: DSCN0279
------------------------------	-----------------	--------------------	-----------------------------	-----------------	--------------------

Traversée de COURS D'EAU	Largeur normale / LNHE (m)	1.6 / 2.8	LNHE 10m amont / aval	1.6 / 4.1	Niveau d'eau <input type="checkbox"/> étiage <input checked="" type="checkbox"/> normal <input type="checkbox"/> crue	Morphologie <input checked="" type="checkbox"/> rectiligne <input type="checkbox"/> sinueux <input type="checkbox"/> tortueux
	Profondeur moyenne / max (cm)	0.5 / 0.2	Substrat*:	Ga, B, C, Gr		
Numéro / Point GPS: 1345ms	Vitesse de l'eau (m / 5 sec)	2.5	Végétation de l'écotone:	GRS RUI PID BOJ	Latitude	45° 13' 09.7"
	Direction de l'eau (az. Mag.)	306°	Pente du cours d'eau(%)	11		
Permanent / Intermittent	P	<input type="checkbox"/> Végétation aquatique	<input type="checkbox"/> Observation de poissons	<input type="checkbox"/> Frayère potentielle	Type de faciès : <input type="checkbox"/> Cascade	Obstacle migration : <input type="checkbox"/>

Berge gauche par rapport à l'écoulement vers le bas			Berge droite par rapport à l'écoulement vers le bas			
Peuplement:	BJPESB C3 50			Peuplement:	BJPESB C3 50	
Hauteur moy. / max (m):	12 / 15			Hauteur moy. / max (m):	12 / 15	
Dépôt de surface:	1A 30			Dépôt de surface:	1A 30	
Solidité de la berge:	Solide(m. org. 10cm)			Solidité de la berge:	Solide(m. org. 10cm)	
Pente du talus (%):	20% sur 2m			Pente du talus (%):	45% sur 1m	
<input checked="" type="checkbox"/> signe d'érosion				<input checked="" type="checkbox"/> signe d'érosion

Estimateurs: MS / JSR	Date: 2016-05-20	Remarques: Autre photo: DSCN0281 ;	Type de traversée: PP 3
-----------------------	------------------	------------------------------------	-------------------------

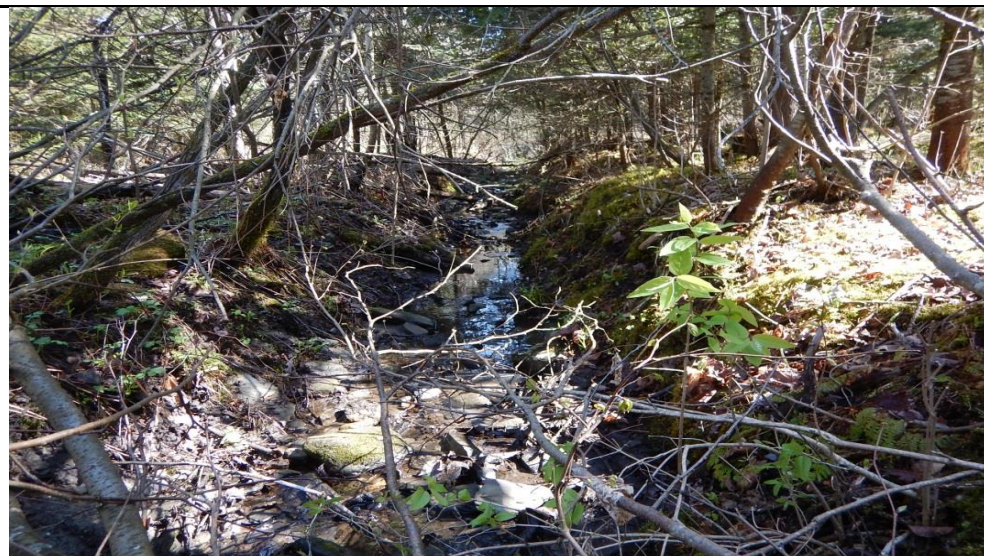
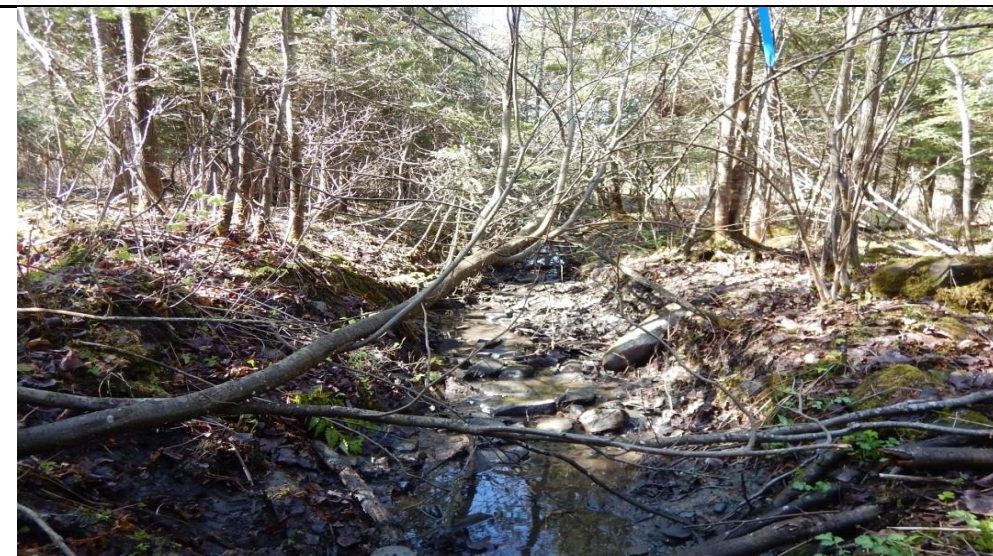
Photo direction AMONT	# Appareil: 110	No photo: DSCN0283	Photo direction AVAL	# Appareil: 110	No photo: DSCN0282
------------------------------	-----------------	--------------------	-----------------------------	-----------------	--------------------

Berge gauche par rapport à l'écoulement vers le bas			Berge droite par rapport à l'écoulement vers le bas			
Peuplement:	SBTOEO D3 50			Peuplement:	SBTOEO D3 50	
Hauteur moy. / max (m):	12 / 13			Hauteur moy. / max (m):	12 / 13	
Dépôt de surface:	1A 30			Dépôt de surface:	1A 30	
Solidité de la berge:	Solide(m. org. 15cm)			Solidité de la berge:	Solide(m. org. 15cm)	
Pente du talus (%):	45% sur 1m			Pente du talus (%):	40% sur 2m	
<input type="checkbox"/> signe d'érosion				<input checked="" type="checkbox"/> signe d'érosion

Estimateurs: MS / JSR	Date: 2016-05-20	Remarques: Autre photo: DSCN0284 ;	Type de traversée: PP 3
-----------------------	------------------	------------------------------------	-------------------------

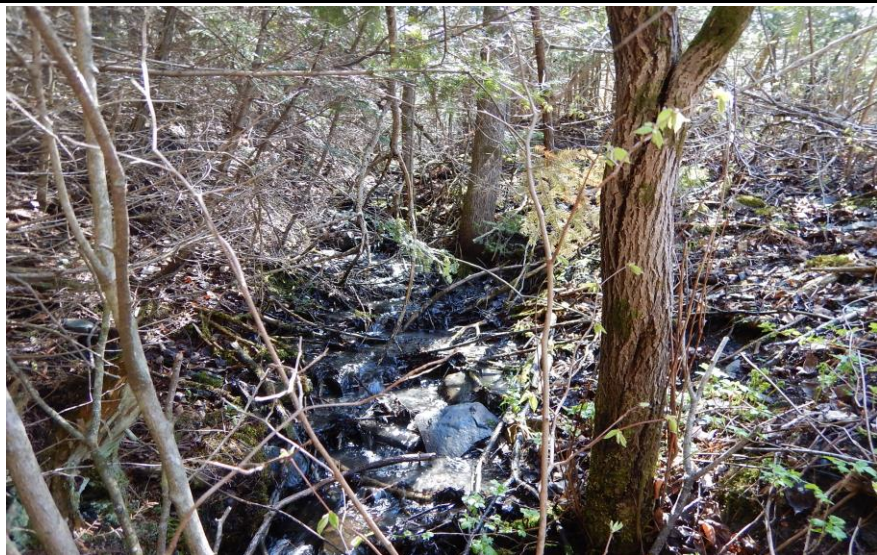
Photo direction AMONT	# Appareil: 110	No photo: DSCN0285	Photo direction AVAL	# Appareil: 110	No photo: DSCN0286
------------------------------	-----------------	--------------------	-----------------------------	-----------------	--------------------

Traversée de COURS D'EAU	Largeur normale / LNHE (m)	0.8 / 2	LNHE 10m amont / aval	1.8 / 2.5	Niveau d'eau <input type="checkbox"/> étiage <input checked="" type="checkbox"/> normal <input type="checkbox"/> crue	Morphologie <input checked="" type="checkbox"/> rectiligne <input type="checkbox"/> sinueux <input type="checkbox"/> tortueux
	Profondeur moyenne / max (cm)	5 / 10	Substrat*:	B, Ga, C		
Numéro / Point GPS: 1349ms	Vitesse de l'eau (m / 5 sec)	3	Végétation de l'écotone:	AUR	Latitude	45° 13' 16.5"
	Direction de l'eau (az. Mag.)	295°	Pente du cours d'eau(%)	28		
Permanent / Intermittent	P	<input type="checkbox"/> Végétation aquatique	<input type="checkbox"/> Observation de poissons	<input type="checkbox"/> Frayère potentielle	Type de faciès : <input type="checkbox"/> Cascade	<input type="checkbox"/> Obstacle migration :

Berge gauche par rapport à l'écoulement vers le bas			Berge droite par rapport à l'écoulement vers le bas			
Peuplement:	SBTOEO D3 50			Peuplement:	SBTOEO A3 50	
Hauteur moy. / max (m):	10 / 12			Hauteur moy. / max (m):	10 / 12	
Dépôt de surface:	1A 30			Dépôt de surface:	1A 30	
Solidité de la berge:	Solide(m. org. 10cm)			Solidité de la berge:	Solide(m. org. 10cm)	
Pente du talus (%):	37% sur 2m			Pente du talus (%):	37% sur 2m	
<input checked="" type="checkbox"/> signe d'érosion				<input checked="" type="checkbox"/> signe d'érosion

Estimateurs: MS / JSR	Date: 2016-05-20	Remarques: Autre photo: DSCN0287 ;	Type de traversée: PP 3
-----------------------	------------------	------------------------------------	-------------------------

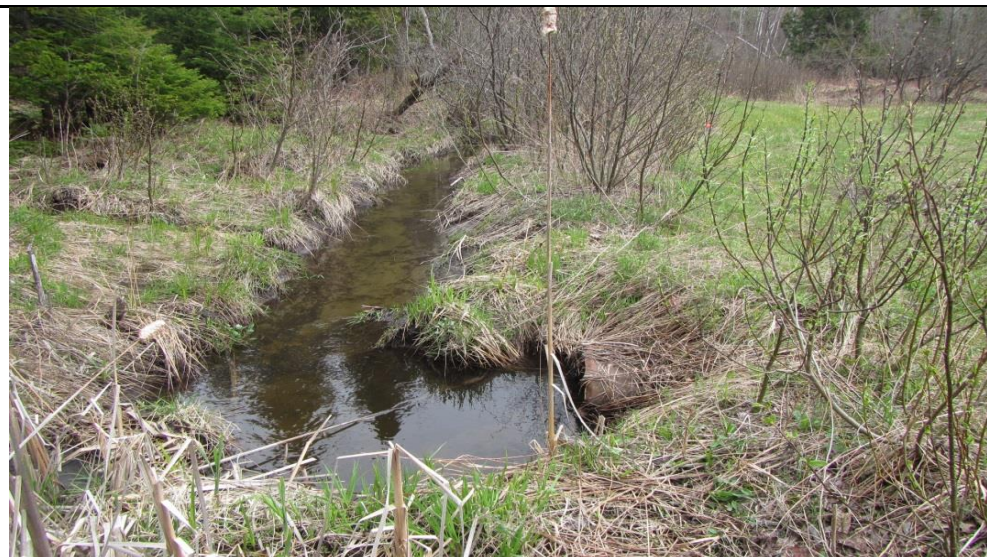
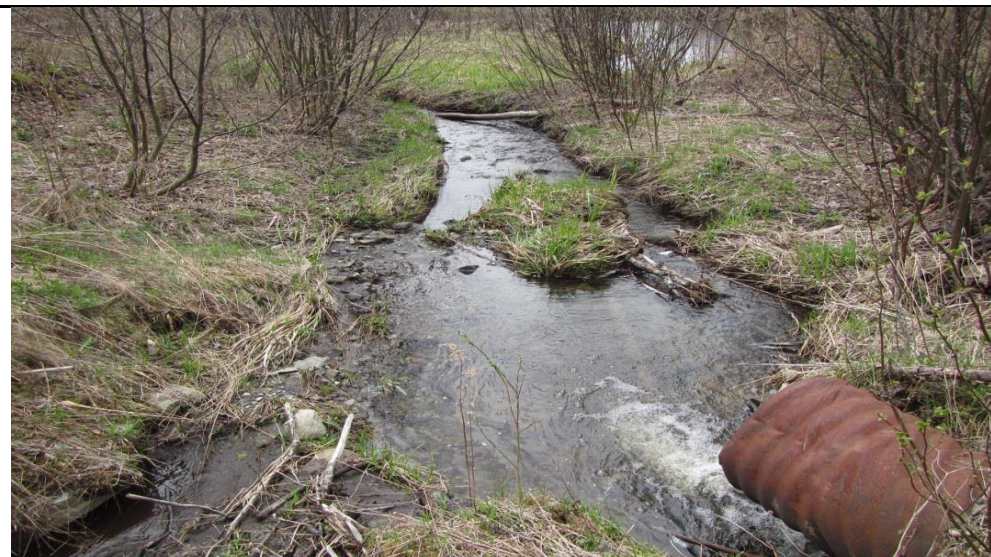
Photo direction AMONT	# Appareil: 106	No photo: IMG_1471	Photo direction AVAL	# Appareil: 106	No photo: IMG_1472
------------------------------	-----------------	--------------------	-----------------------------	-----------------	--------------------

Berge gauche par rapport à l'écoulement vers le bas			Berge droite par rapport à l'écoulement vers le bas		
Peuplement:	CHEMIN		Peuplement:	CHEMIN	
Hauteur moy. / max (m):	0 / 0		Hauteur moy. / max (m):	0 / 0	
Dépôt de surface:	1A 40		Dépôt de surface:	1A 40	
Solidité de la berge:	Moyen(m. org. 20cm)		Solidité de la berge:	Moyen(m. org. 20cm)	
Pente du talus (%):	2% sur 30m		Pente du talus (%):	4% sur 30m	
<input type="checkbox"/> signe d'érosion			<input type="checkbox"/> signe d'érosion

Estimateurs: MB FM	Date: 2016-05-17	Remarques: Autre photo: IMG_1473 ; PONCEAU DEJA EXISTANT MAL INSTALLÉ	Type de traversée: PP 1.5
--------------------	------------------	-----------------------------------------------------------------------	---------------------------

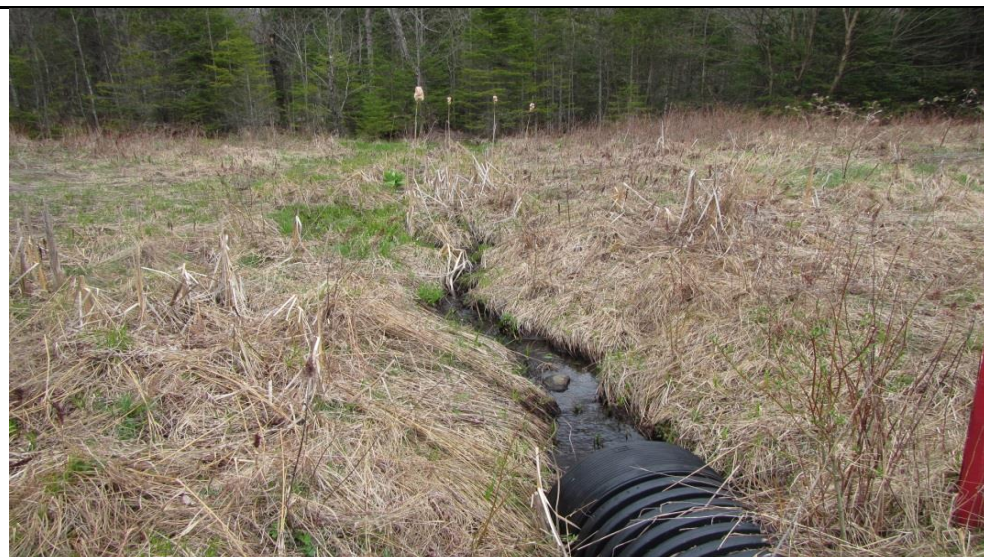
Photo direction AMONT	# Appareil: 106	No photo: IMG_1478	Photo direction AVAL	# Appareil: 106	No photo: IMG_1479
------------------------------	-----------------	--------------------	-----------------------------	-----------------	--------------------

Berge gauche par rapport à l'écoulement vers le bas			Berge droite par rapport à l'écoulement vers le bas		
Peuplement:	SENTIER				
Hauteur moy. / max (m):	0 / 0				
Dépôt de surface:	1A 30				
Solidité de la berge:	Solide(m. org. 15cm)				
Pente du talus (%):	1% sur 30m				
<input type="checkbox"/> signe d'érosion					
Peuplement:	SENTIER		Hauteur moy. / max (m):	0 / 0	
Dépôt de surface:	1A 30		Solidité de la berge:	Solide(m. org. 15cm)	
Pente du talus (%):	5% sur 30m		<input type="checkbox"/> signe d'érosion

Estimateurs: MB FM	Date: 2016-05-17	Remarques: Autre photo: IMG_1480 ; PONCEAU DEJA INSTALLE MAIS PAS CONFORME .TROP SURÉLEVÉ .450 <input type="checkbox"/> MESURES DU RUISSEAU PRISES A 4 M. E AVAL PONCEAU	Type de traversée: PP 1.5
--------------------	------------------	--------------------------------------------------------------------------------------------------------------------------------------------------------------------------	---------------------------

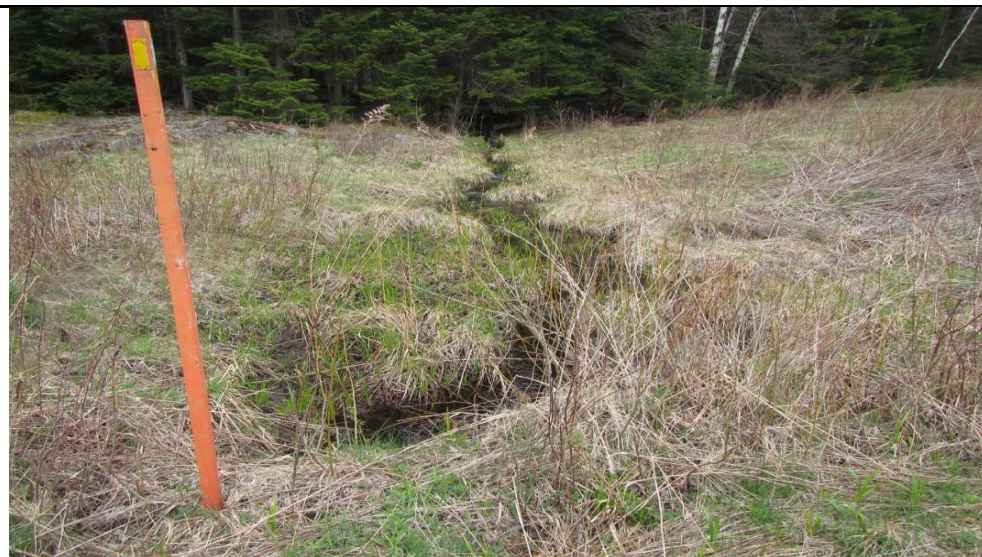
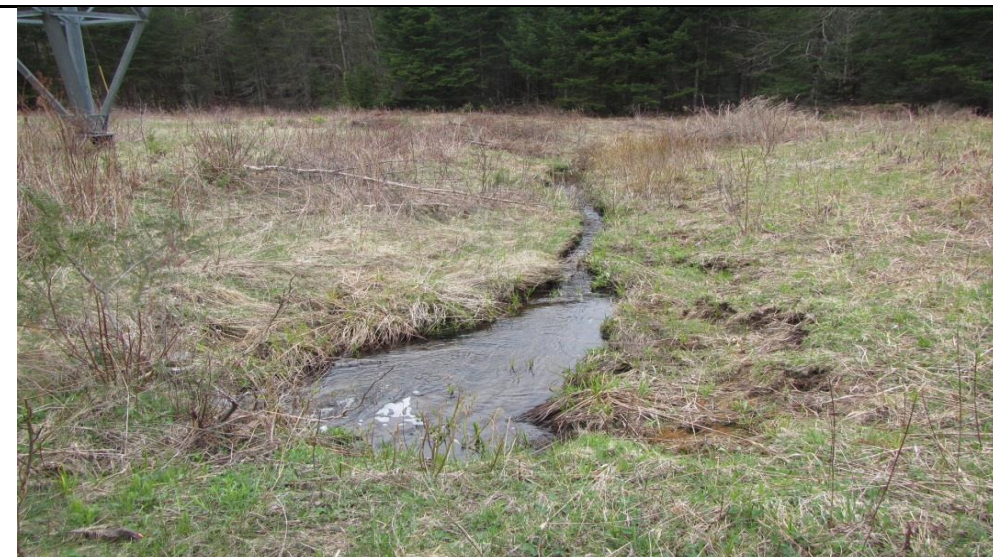
Photo direction AMONT	# Appareil: 106	No photo: IMG_1482	Photo direction AVAL	# Appareil: 106	No photo: IMG_1483
------------------------------	-----------------	--------------------	-----------------------------	-----------------	--------------------

Berge gauche par rapport à l'écoulement vers le bas			Berge droite par rapport à l'écoulement vers le bas			
Peuplement:	SENTIER			Peuplement:	SENTIER	
Hauteur moy. / max (m):	0 / 0			Hauteur moy. / max (m):	0 / 0	
Dépôt de surface:	1A 30			Dépôt de surface:	1A 30	
Solidité de la berge:	Solide(m. org. 15cm)			Solidité de la berge:	Solide(m. org. 15cm)	
Pente du talus (%):	3% sur 10m			Pente du talus (%):	0% sur 30m	
<input type="checkbox"/> signe d'érosion				<input type="checkbox"/> signe d'érosion

Estimateurs: MB FM	Date: 2016-05-17	Remarques: PRIS DONNEE A 3 M AVAL <input type="checkbox"/> PONCEAU PRESENT 300. MAL INSTALLÉ.	Type de traversée: PP 1.5
--------------------	------------------	--------------------------------------------------------------------------------------------------	---------------------------

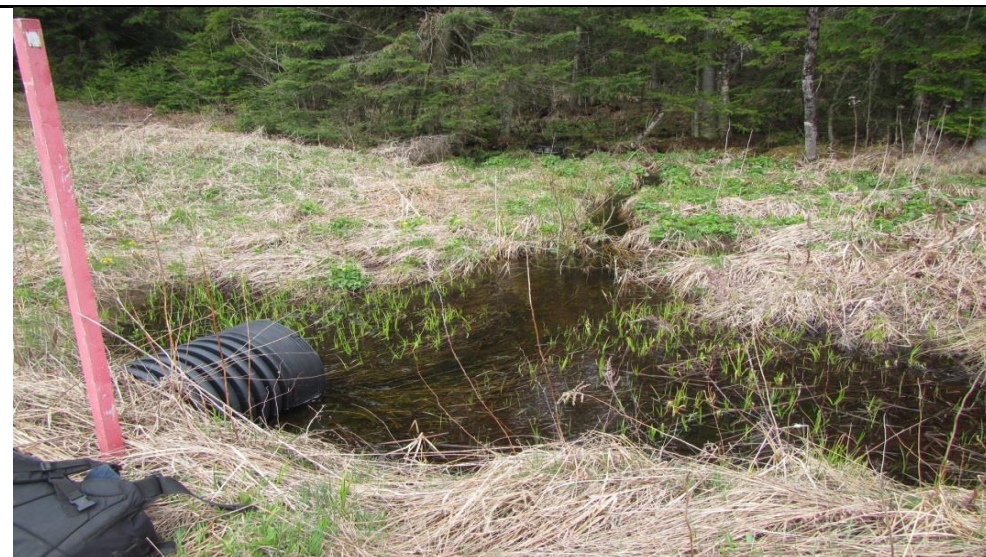
Photo direction AMONT	# Appareil: 106	No photo: IMG_1493	Photo direction AVAL	# Appareil: 106	No photo: IMG_1494
------------------------------	-----------------	--------------------	-----------------------------	-----------------	--------------------

Berge gauche par rapport à l'écoulement vers le bas		Berge droite par rapport à l'écoulement vers le bas	
Peuplement:	SENTIER	Peuplement:	SENTIER
Hauteur moy. / max (m):	0 / 0	Hauteur moy. / max (m):	0 / 0
Dépôt de surface:	1A 30	Dépôt de surface:	1A 30
Solidité de la berge:	Solide(m. org. 15cm)	Solidité de la berge:	Solide(m. org. 15cm)
Pente du talus (%):	0% sur 30m	Pente du talus (%):	3% sur 30m
<input type="checkbox"/> signe d'érosion		<input type="checkbox"/> signe d'érosion

Estimateurs: MB FM	Date: 2016-05-17	Remarques: Autre photo: IMG_1495 ; PONCEAU DEJA LA. PLASTIQUE 300.MAL INSTALLÉ	Type de traversée: PP 1.5
--------------------	------------------	--------------------------------------------------------------------------------	---------------------------

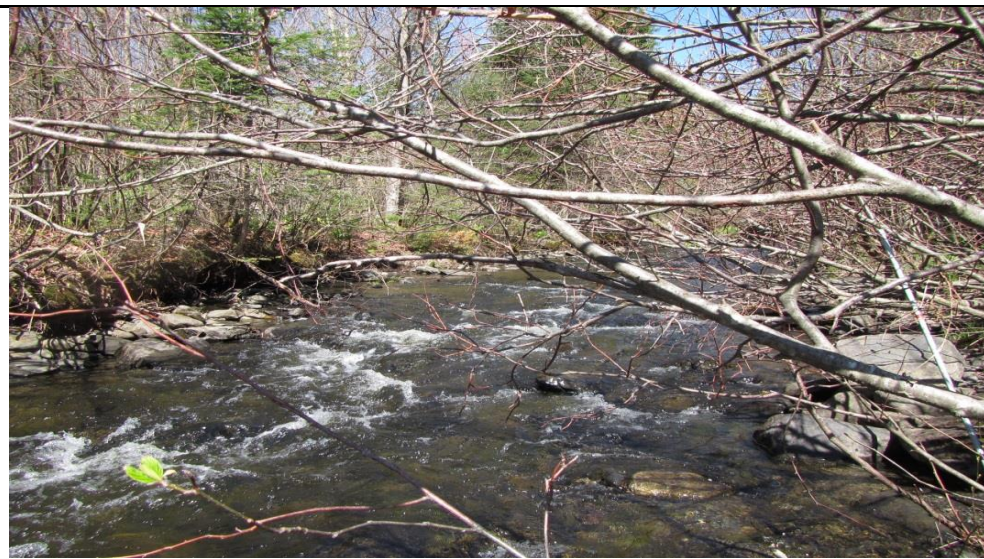
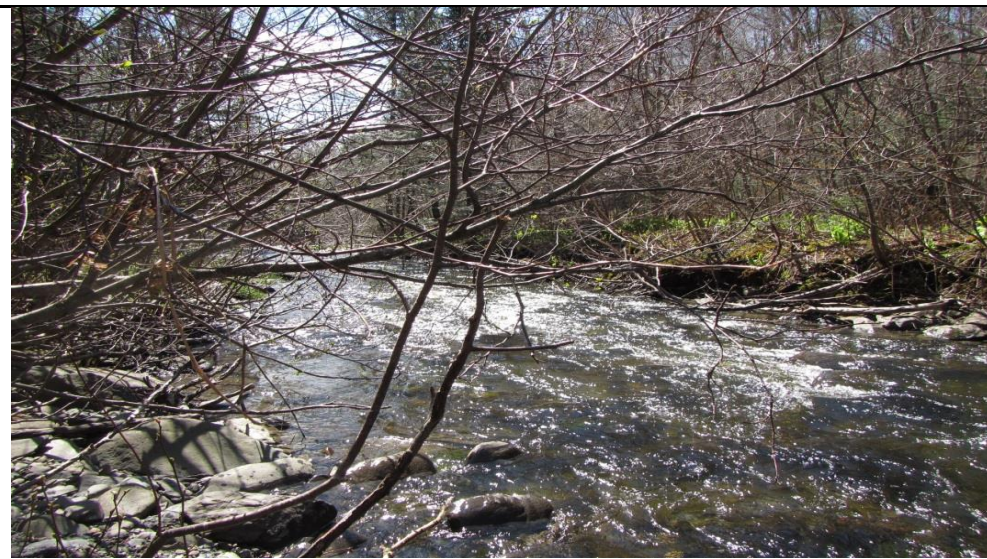
Photo direction AMONT	# Appareil: 106	No photo: IMG_1520	Photo direction AVAL	# Appareil: 106	No photo: IMG_1521
------------------------------	-----------------	--------------------	-----------------------------	-----------------	--------------------

Berge gauche par rapport à l'écoulement vers le bas			Berge droite par rapport à l'écoulement vers le bas		
Peuplement:	SBSBBJ C3 JIN		Peuplement:	ESBJ A2 JIN	
Hauteur moy. / max (m):	15 / 17		Hauteur moy. / max (m):	17 / 21	
Dépôt de surface:	1A 30		Dépôt de surface:	1AY 30	
Solidité de la berge:	Solide(m. org. 15cm)		Solidité de la berge:	Solide(m. org. 15cm)	
Pente du talus (%):	1% sur 5m		Pente du talus (%):	-2% sur 20m	
<input type="checkbox"/> signe d'érosion			<input checked="" type="checkbox"/> signe d'érosion

Estimateurs: MB FM	Date: 2016-05-18	Remarques: Autre photo: IMG_1522 ;	Type de traversée: PP 7
--------------------	------------------	------------------------------------	-------------------------

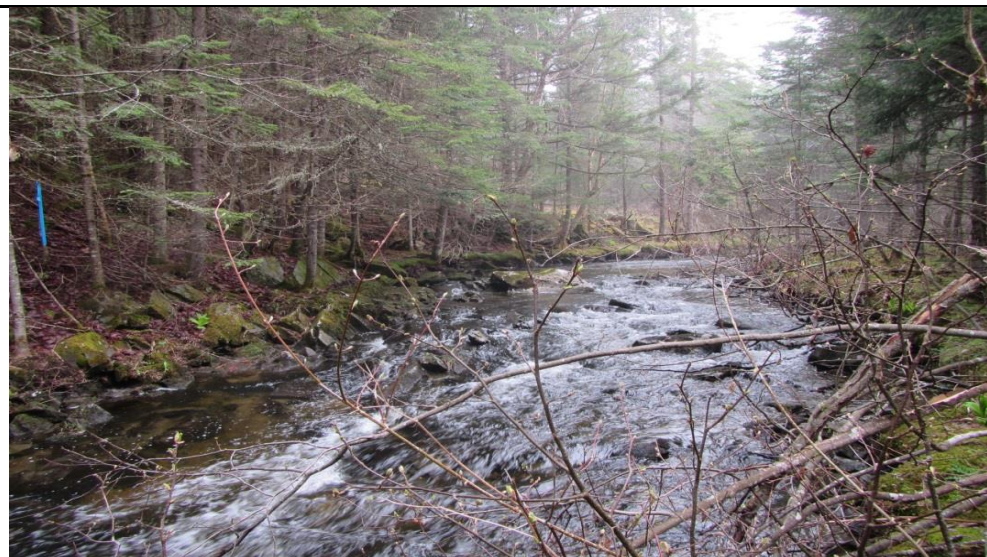
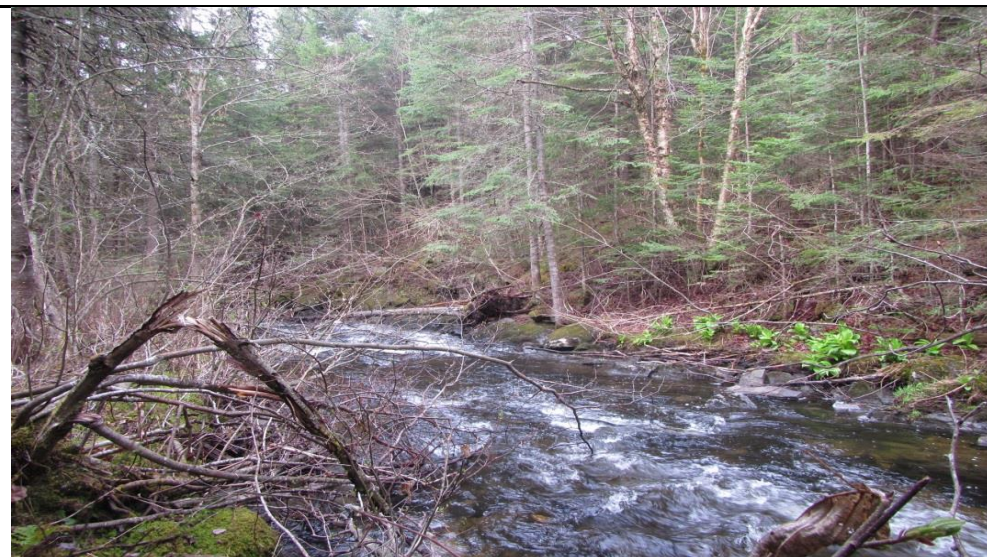
Photo direction AMONT	# Appareil: 106	No photo: IMG_1650	Photo direction AVAL	# Appareil: 106	No photo: IMG_1651
------------------------------	-----------------	--------------------	-----------------------------	-----------------	--------------------

Berge gauche par rapport à l'écoulement vers le bas			Berge droite par rapport à l'écoulement vers le bas		
Peuplement:	SBSBBJ C3 50			Peuplement:	SBSBBJ C3 50
Hauteur moy. / max (m):	15 / 18			Hauteur moy. / max (m):	15 / 18
Dépôt de surface:	1A 40			Dépôt de surface:	1A 30
Solidité de la berge:	Solide(m. org. 15cm)			Solidité de la berge:	Solide(m. org. 15cm)
Pente du talus (%):	20% sur 2.5m			Pente du talus (%):	55% sur 3m
<input type="checkbox"/> signe d'érosion				<input type="checkbox"/> signe d'érosion

Estimateurs: MB FM	Date: 2016-05-20	Remarques: Autre photo: IMG_1652	Type de traversée: PP 7
--------------------	------------------	----------------------------------	-------------------------

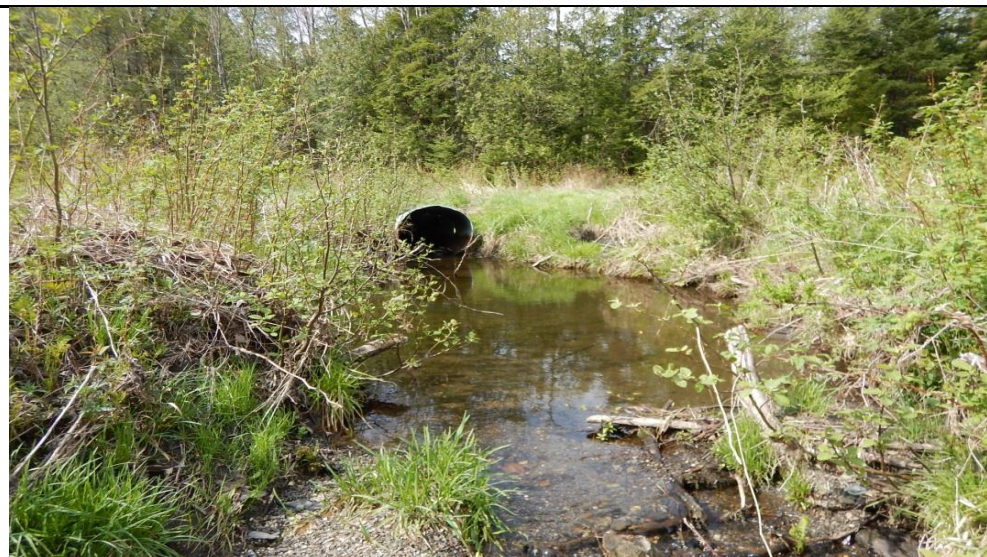
Photo direction AMONT	# Appareil: 106	No photo: DSCN0296	Photo direction AVAL	# Appareil: 106	No photo: DSCN0297
------------------------------	-----------------	--------------------	-----------------------------	-----------------	--------------------

Berge gauche par rapport à l'écoulement vers le bas			Berge droite par rapport à l'écoulement vers le bas		
Peuplement:	LIGNE DEBOISE				
Hauteur moy. / max (m):	1 / 2				
Dépôt de surface:	1A 30				
Solidité de la berge:	Solide(m. org. 15cm)				
Pente du talus (%):	100% sur 0.4m				
<input checked="" type="checkbox"/> signe d'érosion					
Peuplement:	LIGNE DEBOISE		Hauteur moy. / max (m):	1 / 2	
Dépôt de surface:	1A 30		Solidité de la berge:	Solide(m. org. 15cm)	
Pente du talus (%):	100% sur 0.6m		<input type="checkbox"/> signe d'érosion

Estimateurs: MB NG	Date: 2016-05-25	Remarques: Autre photo: DSCN0298 ; PONCEAU DEJA LA. MAIS PAS CONFORME	Type de traversée: PP 1.5
--------------------	------------------	-----------------------------------------------------------------------	---------------------------
