HYDRO-QUÉBEC – ÉQUIPEMENT ET SERVICES PARTAGÉS

CARACTÉRISATION DES TRAVERSÉES DE COURS D'EAU

INTERCONNEXION QUÉBEC –
NEW HAMPSHIRE

SEPTEMBRE 2016

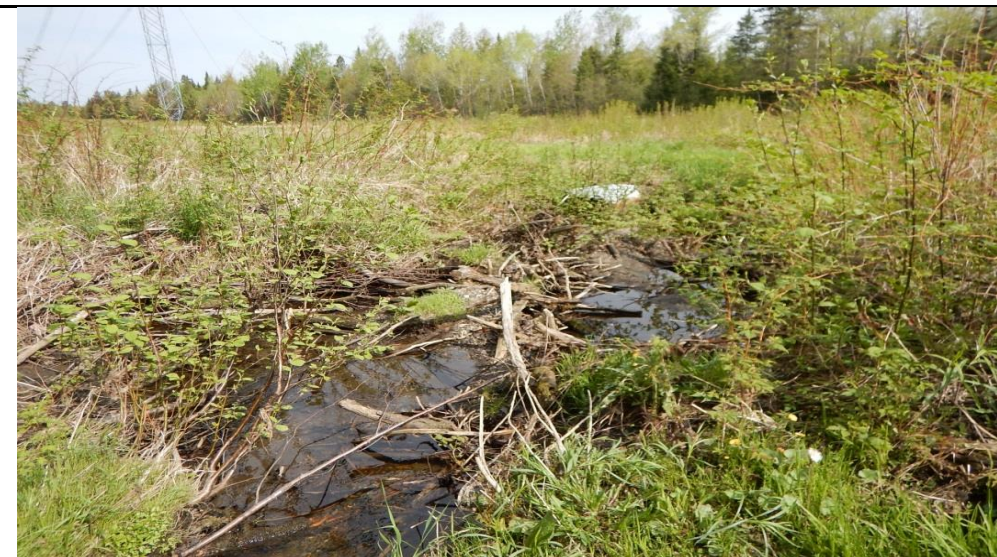
Estimateurs: MB NG	Date: 2016-05-25	Remarques: Autre photo: DSCN0298 ; PONCEAU DEJA LA. MAIS PAS CONFORME	Type de traversée: PP 1.5
--------------------	------------------	-----------------------------------------------------------------------	---------------------------

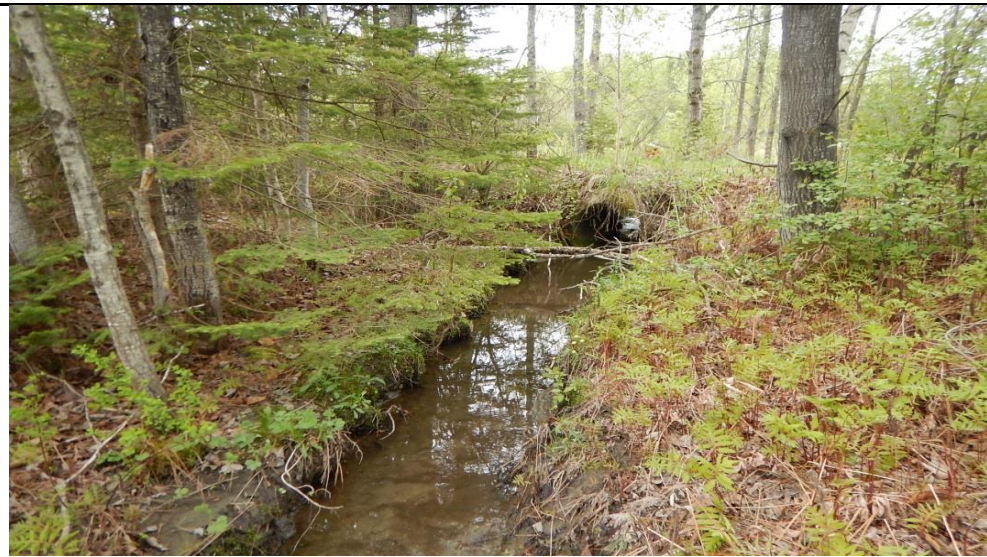
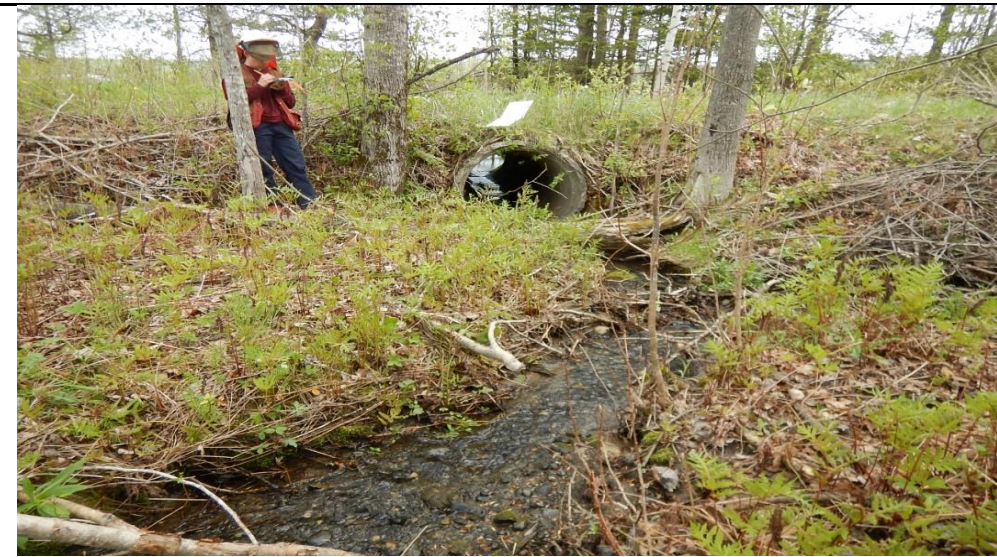
Photo direction AMONT	# Appareil: 106	No photo: DSCN0303	Photo direction AVAL	# Appareil: 106	No photo: DSCN0304
------------------------------	-----------------	--------------------	-----------------------------	-----------------	--------------------

Berge gauche par rapport à l'écoulement vers le bas			Berge droite par rapport à l'écoulement vers le bas		
Peuplement:	CHEMIN		Peuplement: CHEMIN		
Hauteur moy. / max (m):	0 / 0		Hauteur moy. / max (m): 0 / 0		
Dépôt de surface:	1AY 30		Dépôt de surface: 1AY 30		
Solidité de la berge:	Solide(m. org. 15cm)		Solidité de la berge: Solide(m. org. 15cm)		
Pente du talus (%):	100% sur 1.4m		Pente du talus (%): 100% sur 1.4m		
<input type="checkbox"/> signe d'érosion			<input type="checkbox"/> signe d'érosion

Estimateurs: MB NG	Date: 2016-05-25	Remarques: Autre photo: DSCN0305 ; PONCEAU DEJA PRESENT EN CIMENT(800)	Type de traversée: PP 1.5
--------------------	------------------	------------------------------------------------------------------------	---------------------------

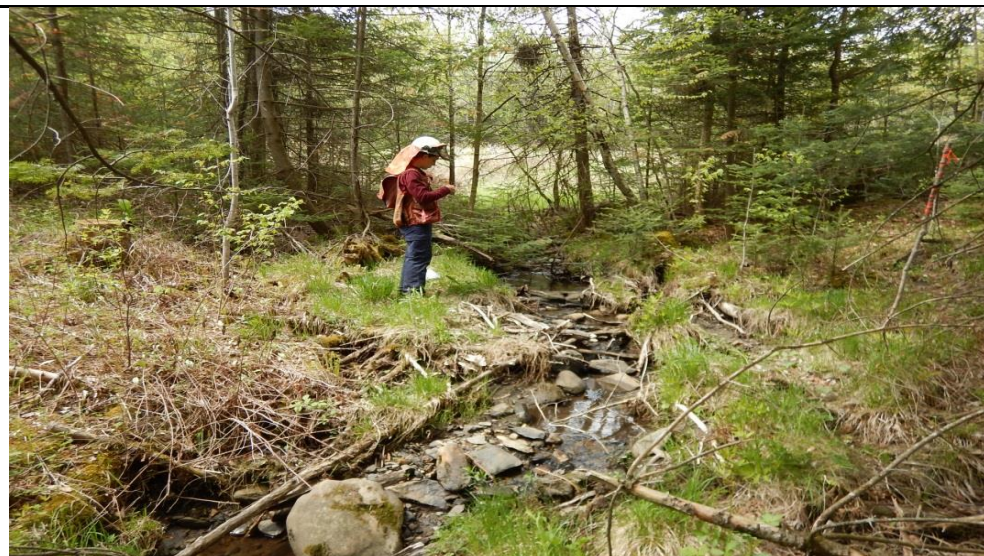
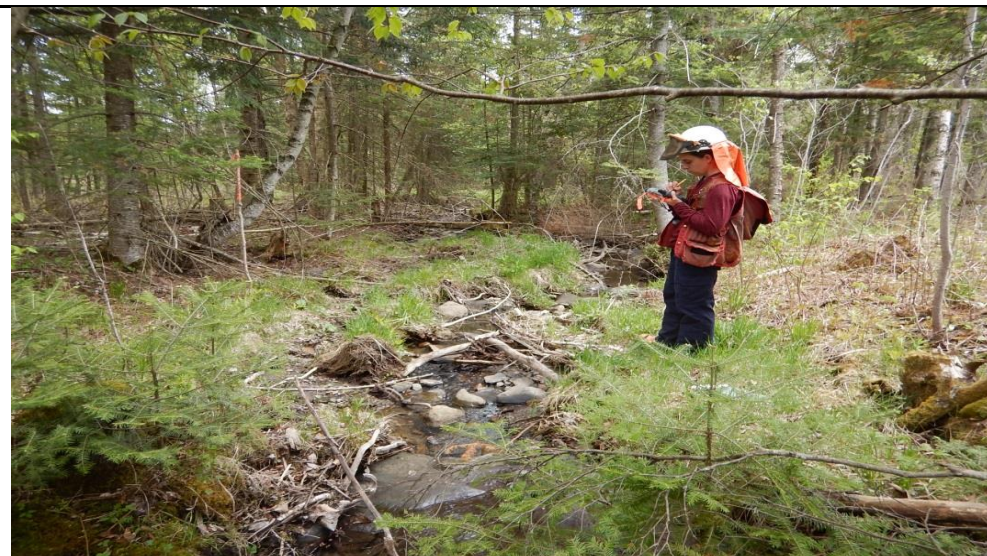
Photo direction AMONT	# Appareil: 106	No photo: DSCN0311	Photo direction AVAL	# Appareil: 106	No photo: DSCN0312
------------------------------	-----------------	--------------------	-----------------------------	-----------------	--------------------

Berge gauche par rapport à l'écoulement vers le bas			Berge droite par rapport à l'écoulement vers le bas			
Peuplement:	EOFSB C3 JIR			Peuplement:	EOFSB C3 JIR	
Hauteur moy. / max (m):	14 / 17			Hauteur moy. / max (m):	14 / 17	
Dépôt de surface:	1A 30			Dépôt de surface:	1A 30	
Solidité de la berge:	Solide(m. org. 14cm)			Solidité de la berge:	Solide(m. org. 15cm)	
Pente du talus (%):	6% sur 20m			Pente du talus (%):	10% sur 5m	
<input type="checkbox"/> signe d'érosion				<input type="checkbox"/> signe d'érosion

Estimateurs: MB NG	Date: 2016-05-25	Remarques: Autre photo: DSCN0313 ;	Type de traversée: PP 1.5
--------------------	------------------	------------------------------------	---------------------------

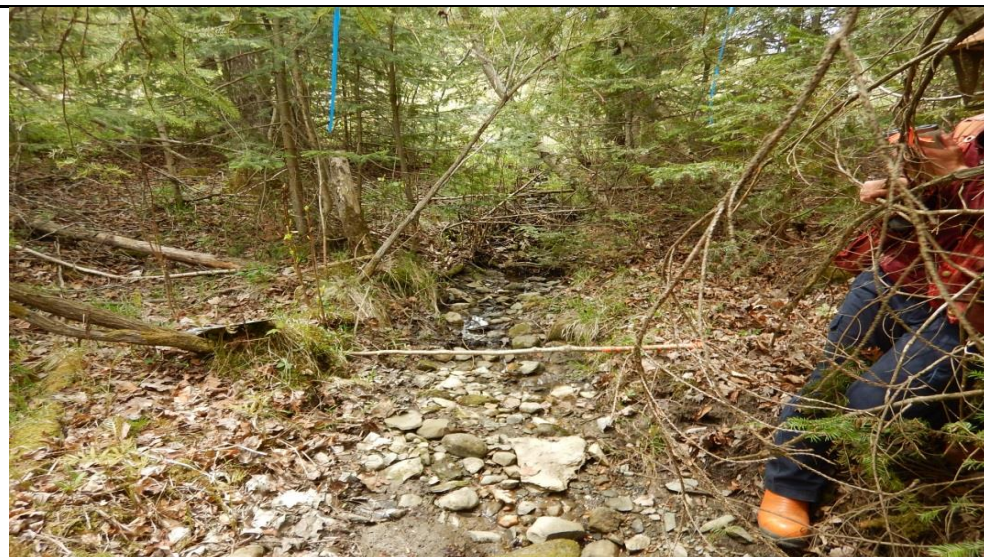
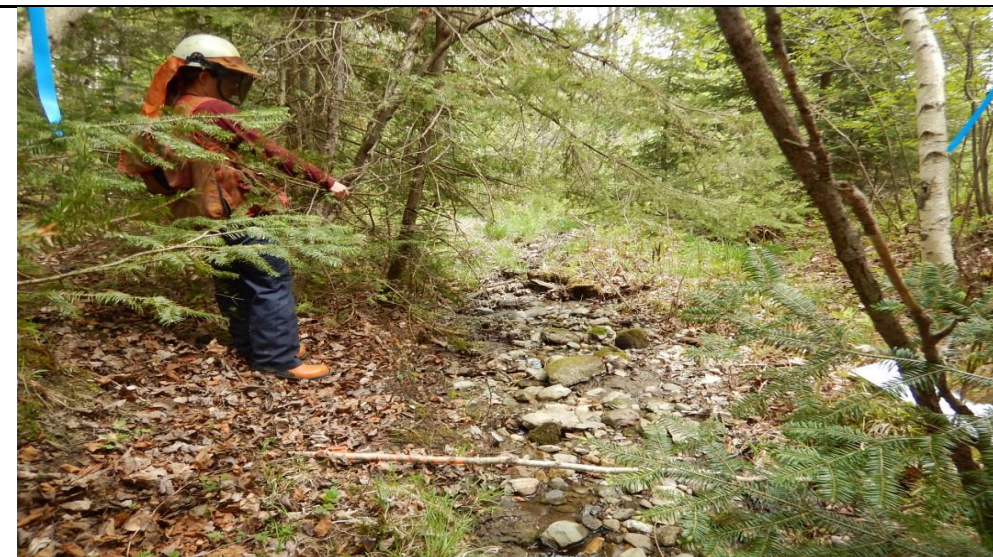
Photo direction AMONT	# Appareil: 106	No photo: DSCN0316	Photo direction AVAL	# Appareil: 106	No photo: DSCN0317
------------------------------	-----------------	--------------------	-----------------------------	-----------------	--------------------

Berge gauche par rapport à l'écoulement vers le bas			Berge droite par rapport à l'écoulement vers le bas			
Peuplement:	EOFISB B3 50			Peuplement:	FIEOSB B4 30	
Hauteur moy. / max (m):	13 / 18			Hauteur moy. / max (m):	13 / 18	
Dépôt de surface:	1A 30			Dépôt de surface:	1A 30	
Solidité de la berge:	Solide(m. org. 16cm)			Solidité de la berge:	Solide(m. org. 14cm)	
Pente du talus (%):	4% sur 30m			Pente du talus (%):	1% sur 3m	
<input type="checkbox"/> signe d'érosion				<input type="checkbox"/> signe d'érosion

Estimateurs: MB NG	Date: 2016-05-25	Remarques: Autre photo: DSCN0318 ; LIT ASSECHÉ DE RUISSEAU INTERMITTENT.	Type de traversée: PP 1.5
--------------------	------------------	--------------------------------------------------------------------------	---------------------------

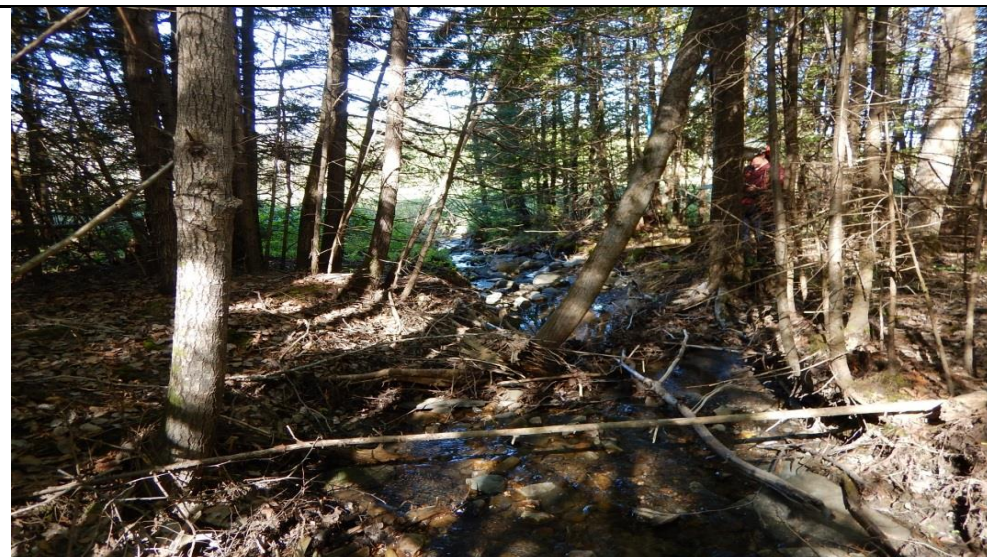
Photo direction AMONT	# Appareil: 106	No photo: DSCN0324	Photo direction AVAL	# Appareil: 106	No photo: DSCN0325
------------------------------	-----------------	--------------------	-----------------------------	-----------------	--------------------

Berge gauche par rapport à l'écoulement vers le bas			Berge droite par rapport à l'écoulement vers le bas		
Peuplement:	FIEOSB B3 30			Peuplement:	FIEOSB B3 30
Hauteur moy. / max (m):	12 / 16			Hauteur moy. / max (m):	12 / 16
Dépôt de surface:	1A 40			Dépôt de surface:	1A 40
Solidité de la berge:	Moyen(m. org. 16cm)			Solidité de la berge:	Moyen(m. org. 17cm)
Pente du talus (%):	2% sur 20m			Pente du talus (%):	4% sur 20m
<input type="checkbox"/> signe d'érosion				<input type="checkbox"/> signe d'érosion

Estimateurs: MB NG	Date: 2016-05-26	Remarques: Autre photo: DSCN0326 ; SUCCESSION DE SEUILS ET RAPIDES	Type de traversée: PP 3
--------------------	------------------	--------------------------------------------------------------------	-------------------------

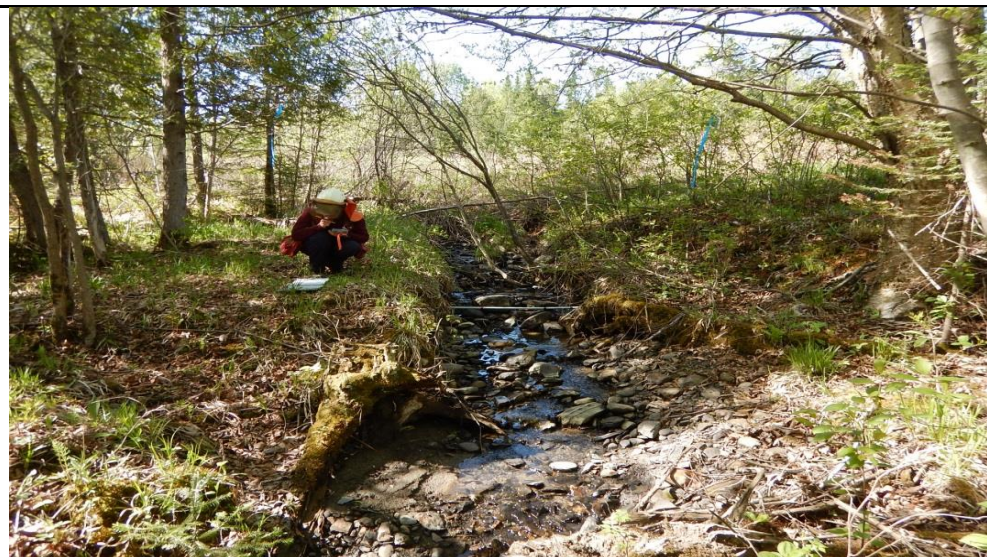
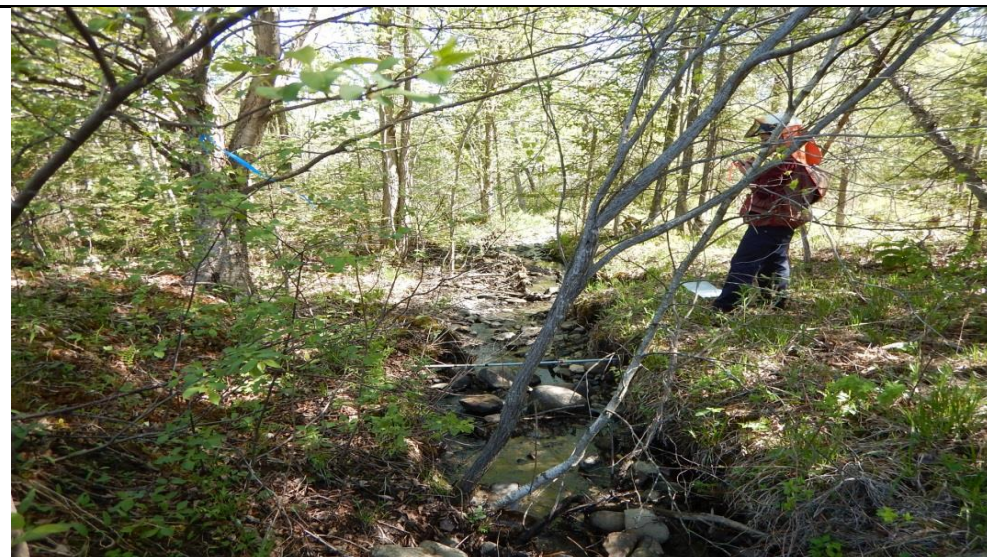
Photo direction AMONT	# Appareil: 106	No photo: DSCN0330	Photo direction AVAL	# Appareil: 106	No photo: DSCN0331
------------------------------	-----------------	--------------------	-----------------------------	-----------------	--------------------

Berge gauche par rapport à l'écoulement vers le bas			Berge droite par rapport à l'écoulement vers le bas			
Peuplement:	PEFI A5 10			Peuplement:	PEFI A5 10	
Hauteur moy. / max (m):	8 / 14			Hauteur moy. / max (m):	8 / 14	
Dépôt de surface:	3AN 30			Dépôt de surface:	3AN 30	
Solidité de la berge:	Solide(m. org. 15cm)			Solidité de la berge:	Solide(m. org. 15cm)	
Pente du talus (%):	15% sur 3m			Pente du talus (%):	3% sur 20m	
<input type="checkbox"/> signe d'érosion				<input type="checkbox"/> signe d'érosion

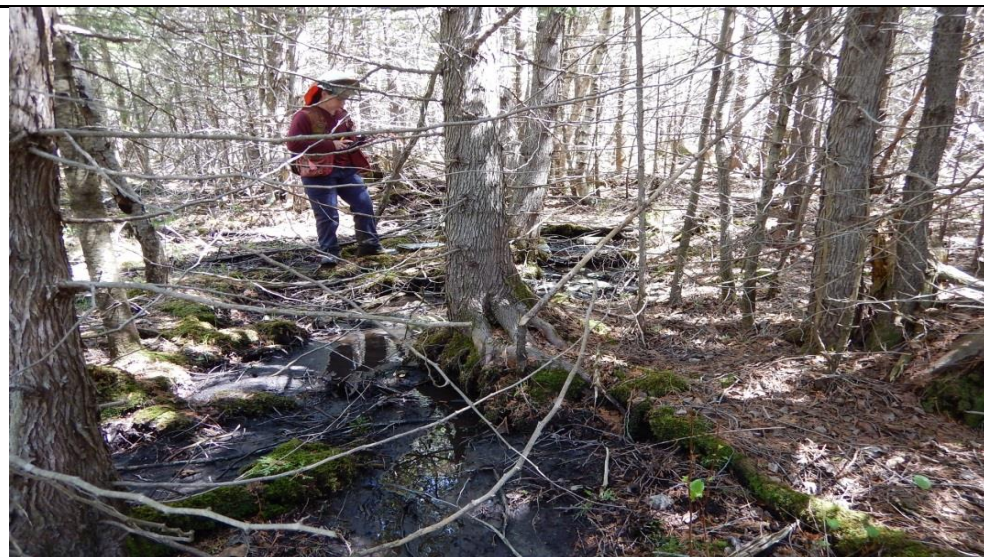
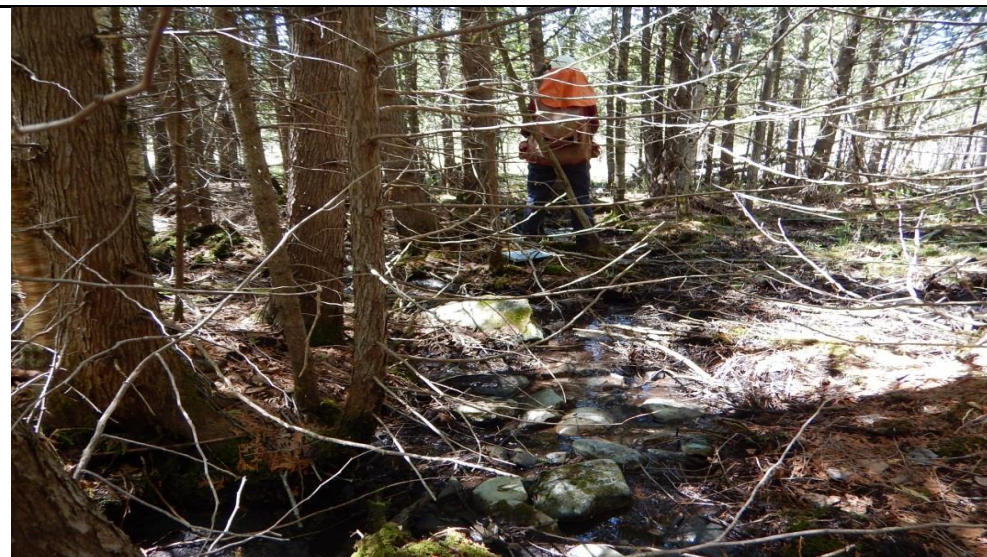
Photo direction AMONT	# Appareil: 106	No photo: DSCN0336	Photo direction AVAL	# Appareil: 106	No photo: DSCN0337
------------------------------	-----------------	--------------------	-----------------------------	-----------------	--------------------

Traversée de COURS D'EAU	Largeur normale / LNHE (m)	0.3 / 0.85	LNHE 10m amont / aval	0.6 / 0.85	Niveau d'eau <input type="checkbox"/> étiage <input checked="" type="checkbox"/> normal <input type="checkbox"/> crue	Morphologie <input checked="" type="checkbox"/> rectiligne <input type="checkbox"/> sinueux <input type="checkbox"/> tortueux
	Profondeur moyenne / max (cm)	2 / 8	Substrat*:	Ga, Org, S		
Numéro / Point GPS: 1850mb	Vitesse de l'eau (m / 5 sec)	0.5	Végétation de l'écotone:	DRD	Latitude	45° 18' 30.2"
	Direction de l'eau (az. Mag.)	240°	Pente du cours d'eau(%)	5		
Permanent / Intermittent	I	<input type="checkbox"/> Végétation aquatique	<input type="checkbox"/> Observation de poissons	<input type="checkbox"/> Frayère potentielle	Type de faciès : <input type="checkbox"/> Rapide	<input type="checkbox"/> Obstacle migration :

Berge gauche par rapport à l'écoulement vers le bas			Berge droite par rapport à l'écoulement vers le bas		
Peuplement:	SETOFI C4 30		Peuplement:	SETOFI C4 30	
Hauteur moy. / max (m):	10 / 13		Hauteur moy. / max (m):	10 / 13	
Dépôt de surface:	2A 30		Dépôt de surface:	2A 30	
Solidité de la berge:	Moyen(m. org. 16cm)		Solidité de la berge:	Moyen(m. org. 18cm)	
Pente du talus (%):	2% sur 30m		Pente du talus (%):	4% sur 30m	
<input type="checkbox"/> signe d'érosion			<input type="checkbox"/> signe d'érosion

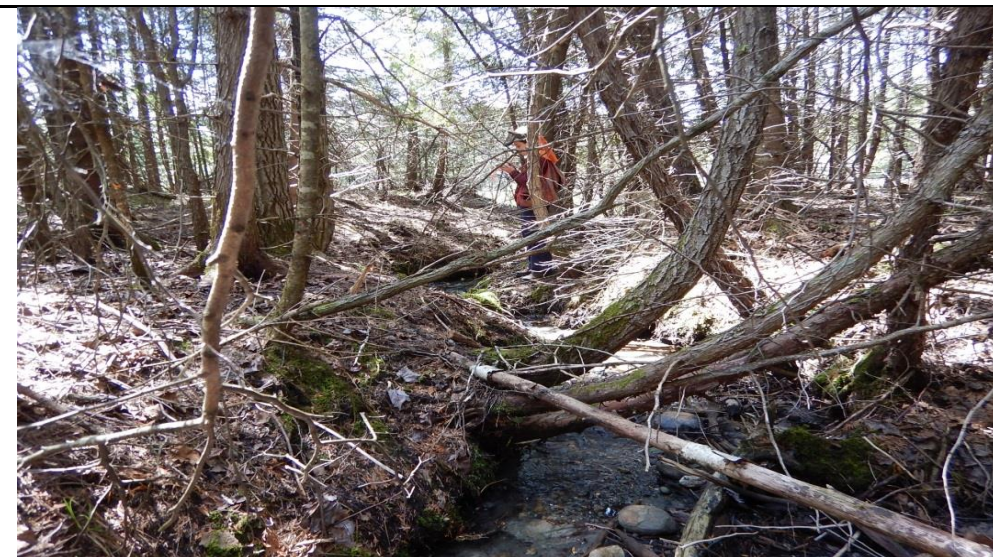
Photo direction AMONT	# Appareil: 106	No photo: DSCN0341	Photo direction AVAL	# Appareil: 106	No photo: DSCN0342
------------------------------	-----------------	--------------------	-----------------------------	-----------------	--------------------

Traversée de COURS D'EAU	Largeur normale / LNHE (m)	0.8 / 0.9	LNHE 10m amont / aval	1.1 / 0.8	Niveau d'eau <input type="checkbox"/> étiage <input checked="" type="checkbox"/> normal <input type="checkbox"/> crue	Morphologie <input checked="" type="checkbox"/> rectiligne <input type="checkbox"/> sinueux <input type="checkbox"/> tortueux
	Profondeur moyenne / max (cm)	4 / 14	Substrat*:	S, Gr, C		
Numéro / Point GPS: 1871mb	Vitesse de l'eau (m / 5 sec)	1.2	Végétation de l'écotone:	HYS	Latitude	45° 18' 46.9"
	Direction de l'eau (az. Mag.)	265°	Pente du cours d'eau(%)	5		
Permanent / Intermittent	I	<input type="checkbox"/> Végétation aquatique	<input checked="" type="checkbox"/> Observation de poissons	<input type="checkbox"/> Frayère potentielle	Type de faciès : <input type="checkbox"/> Seuil	Obstacle migration : <input type="checkbox"/>

Berge gauche par rapport à l'écoulement vers le bas			Berge droite par rapport à l'écoulement vers le bas			
Peuplement:	TOSBFI A3 30			Peuplement:	TOSBFI A3 30	
Hauteur moy. / max (m):	13 / 16			Hauteur moy. / max (m):	13 / 16	
Dépôt de surface:	4GS 40			Dépôt de surface:	4GS 40	
Solidité de la berge:	Solide(m. org. 15cm)			Solidité de la berge:	Solide(m. org. 15cm)	
Pente du talus (%):	70% sur 2m			Pente du talus (%):	50% sur 1.5m	
<input type="checkbox"/> signe d'érosion			<input type="checkbox"/> signe d'érosion

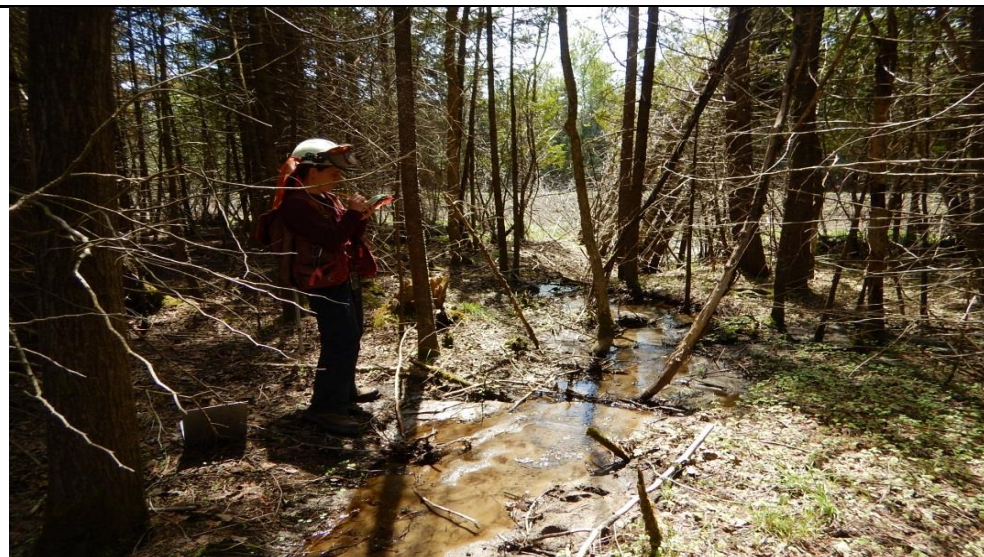
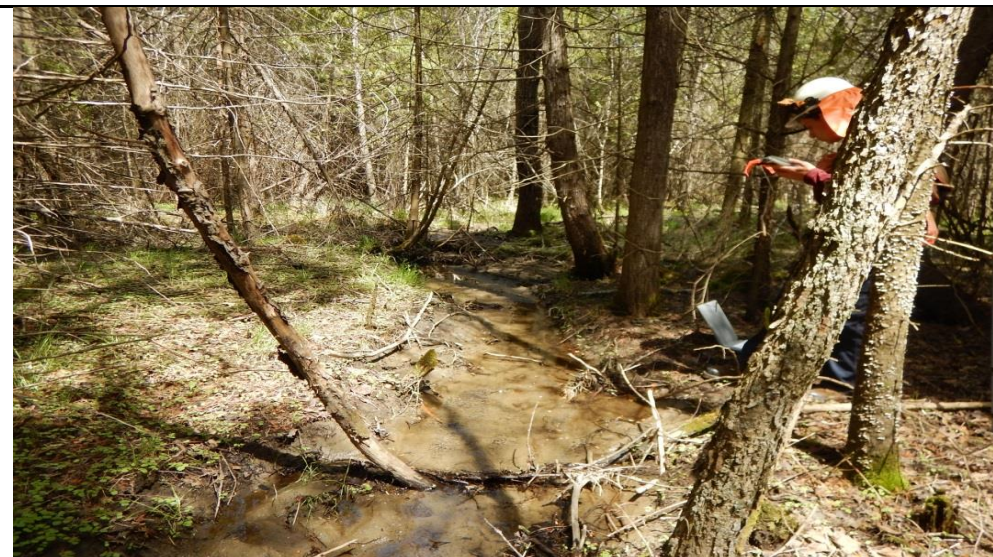
Photo direction AMONT	# Appareil: 106	No photo: DSCN0344	Photo direction AVAL	# Appareil: 106	No photo: DSCN0345
------------------------------	-----------------	--------------------	-----------------------------	-----------------	--------------------

Traversée de COURS D'EAU	Largeur normale / LNHE (m)	0.6 / 1	LNHE 10m amont / aval	0.8 / 0.8	Niveau d'eau <input type="checkbox"/> étiage <input checked="" type="checkbox"/> normal <input type="checkbox"/> crue	Morphologie <input checked="" type="checkbox"/> rectiligne <input type="checkbox"/> sinueux <input type="checkbox"/> tortueux
	Profondeur moyenne / max (cm)	5 / 7	Substrat*:	S		
Numéro / Point GPS: 1880mb	Vitesse de l'eau (m / 5 sec)	0.8	Végétation de l'écotone:	IMPATIENTE	Latitude	45° 18' 53.0"
	Direction de l'eau (az. Mag.)	245°	Pente du cours d'eau(%)	2		
Permanent / Intermittent	I	<input type="checkbox"/> Végétation aquatique	<input type="checkbox"/> Observation de poissons	<input type="checkbox"/> Frayère potentielle	Type de faciès : <input type="checkbox"/> Chenal	<input type="checkbox"/> Obstacle migration :

Berge gauche par rapport à l'écoulement vers le bas			Berge droite par rapport à l'écoulement vers le bas			
Peuplement:	TOSBFI A3 30			Peuplement:	TOSBFI A3 30	
Hauteur moy. / max (m):	14 / 18			Hauteur moy. / max (m):	14 / 18	
Dépôt de surface:	4GS 40			Dépôt de surface:	4GS 40	
Solidité de la berge:	Moyen(m. org. 18cm)			Solidité de la berge:	Moyen(m. org. 16cm)	
Pente du talus (%):	0% sur 20m			Pente du talus (%):	0% sur 20m	
<input type="checkbox"/> signe d'érosion				<input type="checkbox"/> signe d'érosion

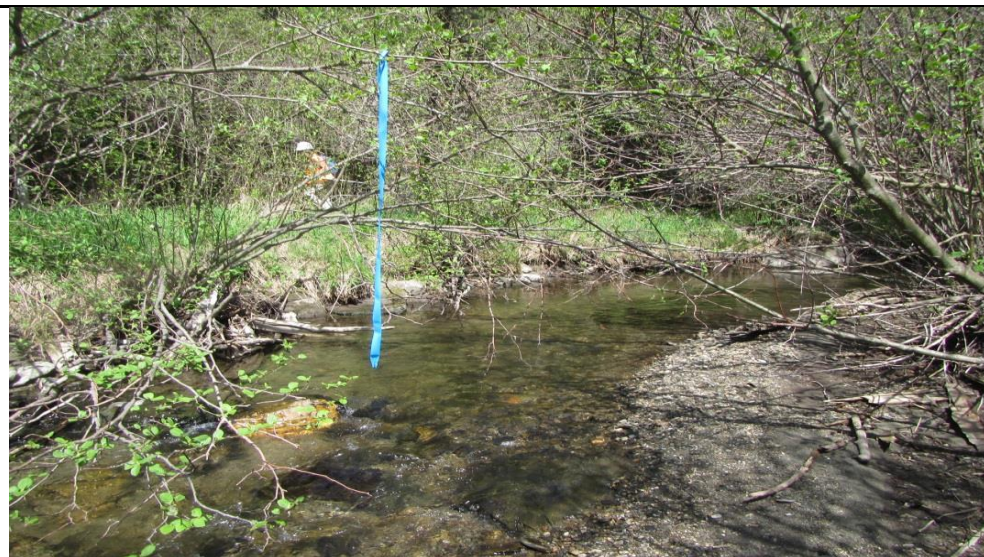
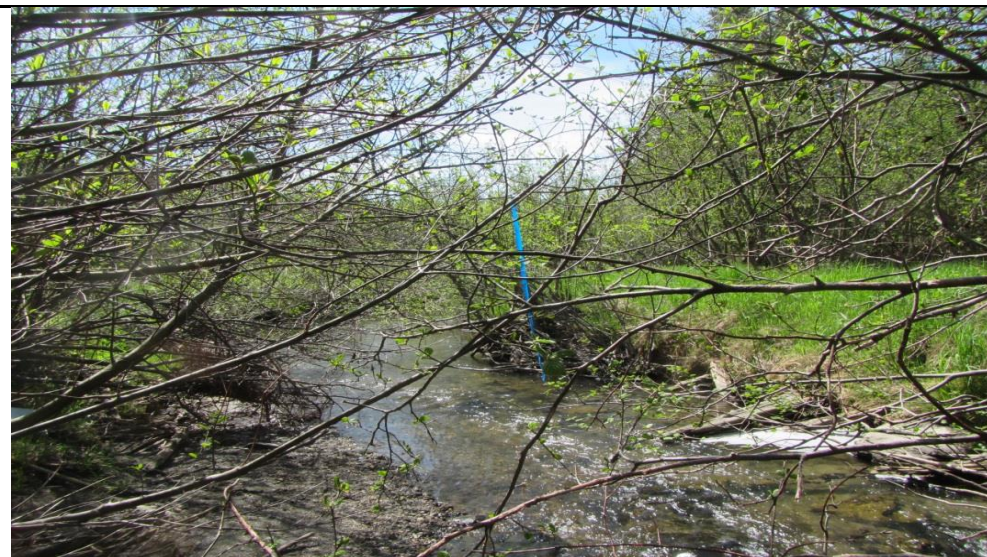
Photo direction AMONT	# Appareil: 106	No photo: IMG_1712	Photo direction AVAL	# Appareil: 106	No photo: IMG_1713
------------------------------	-----------------	--------------------	-----------------------------	-----------------	--------------------

Traversée de COURS D'EAU	Largeur normale / LNHE (m)	2.9 / 4.3	LNHE 10m amont / aval	4.1 / 4.3	Niveau d'eau <input type="checkbox"/> étiage <input checked="" type="checkbox"/> normal <input type="checkbox"/> crue	Morphologie <input type="checkbox"/> rectiligne <input checked="" type="checkbox"/> sinueux <input type="checkbox"/> tortueux		
	Profondeur moyenne / max (cm)	20 / 50	Substrat*:	Ga, Gr, S, B				
Numéro / Point GPS: 1914mb	Vitesse de l'eau (m / 5 sec)	2.5	Végétation de l'écotone:	AUR THD GRS	Pente du cours d'eau(%)	Latitude		
	Direction de l'eau (az. Mag.)	288°					4	45° 19' 31.2"
Permanent / Intermittent	P	<input type="checkbox"/> Végétation aquatique	<input checked="" type="checkbox"/> Observation de poissons	<input checked="" type="checkbox"/> Frayère potentielle	Type de faciès : <input type="checkbox"/> Chenal	Obstacle migration : <input type="checkbox"/>	Longitude	-71° 43' 09.6"

Berge gauche par rapport à l'écoulement vers le bas			Berge droite par rapport à l'écoulement vers le bas			
Peuplement:	TOSB C3 JIR			Peuplement:	TOSB C3 JIR	
Hauteur moy. / max (m):	12 / 15			Hauteur moy. / max (m):	12 / 15	
Dépôt de surface:	4GS 40			Dépôt de surface:	4GS 40	
Solidité de la berge:	Solide(m. org. 15cm)			Solidité de la berge:	Solide(m. org. 15cm)	
Pente du talus (%):	50% sur 1m			Pente du talus (%):	100% sur 1m	
<input checked="" type="checkbox"/> signe d'érosion				<input checked="" type="checkbox"/> signe d'érosion

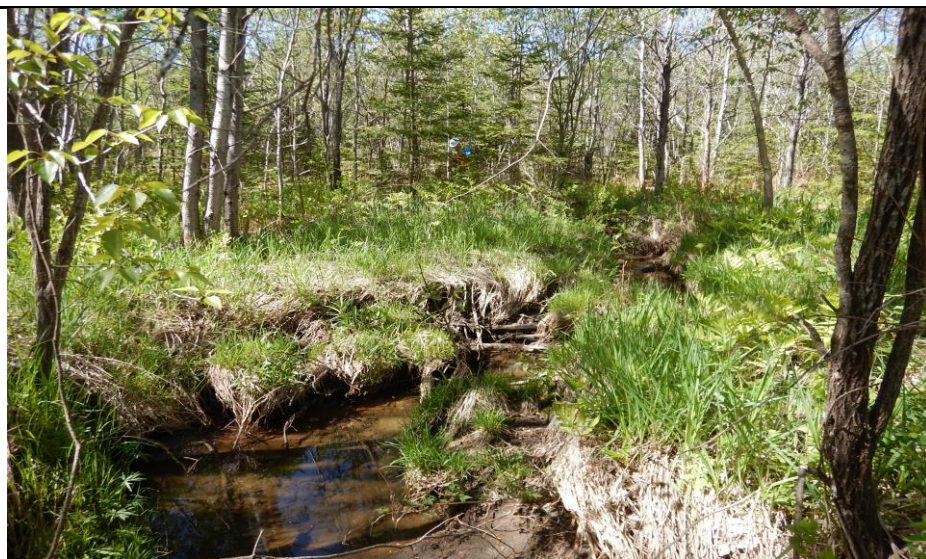
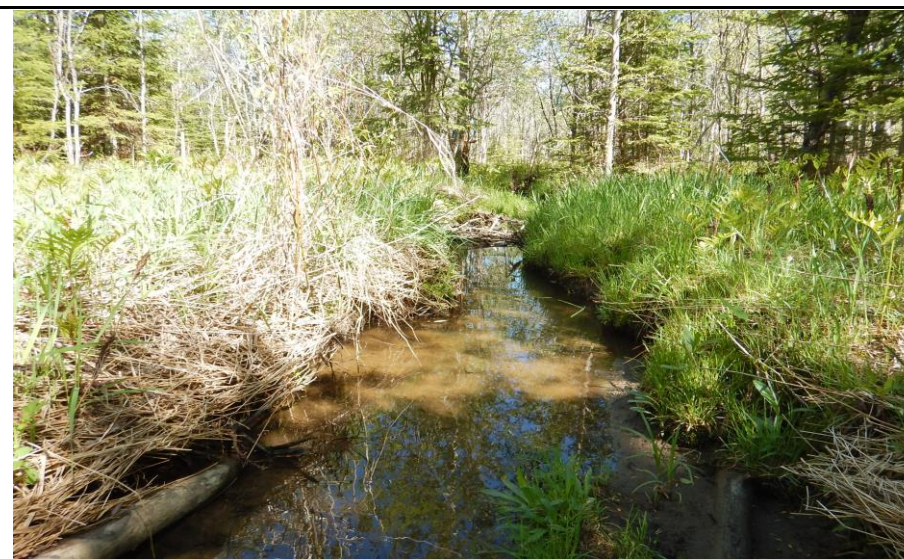
Photo direction AMONT	# Appareil: 110	No photo: DSCN393	Photo direction AVAL	# Appareil: 110	No photo: DSCN392
------------------------------	-----------------	-------------------	-----------------------------	-----------------	-------------------

Traversée de COURS D'EAU	Largeur normale / LNHE (m)	1,3 / 1.3	LNHE 10m amont / aval	1.4 / 1.3	Niveau d'eau <input type="checkbox"/> étiage <input checked="" type="checkbox"/> normal <input type="checkbox"/> crue	Morphologie <input checked="" type="checkbox"/> rectiligne <input type="checkbox"/> sinueux <input type="checkbox"/> tortueux		
	Profondeur moyenne / max (cm)	7 / 13	Substrat*:	S, Org, Gr, C				
Numéro / Point GPS: 2182mh	Vitesse de l'eau (m / 5 sec)	0.1	Végétation de l'écotone:	HERB RUS ONOCLEE SPIR	Pente du cours d'eau(%)	Latitude		
	Direction de l'eau (az. Mag.)	40°					1	45° 32' 04.8"
Permanent / Intermittent	P	<input type="checkbox"/> Végétation aquatique	<input checked="" type="checkbox"/> Observation de poissons	<input type="checkbox"/> Frayère potentielle	Type de faciès : <input type="checkbox"/> Chenal	Obstacle migration : <input type="checkbox"/>	Longitude	-71° 54' 03.1"

Peuplement:	PEPE		Peuplement:	PEPE
Hauteur moy. / max (m):	12 / 10		Hauteur moy. / max (m):	12 / 10
Dépôt de surface:	1A30		Dépôt de surface:	1A30
Solidité de la berge:	Solide(m. org. 40cm)		Solidité de la berge:	Solide(m. org. 40cm)
Pente du talus (%):	90% sur 0.1m		Pente du talus (%):	90% sur 0.1m
<input type="checkbox"/> signe d'érosion			<input type="checkbox"/> signe d'érosion

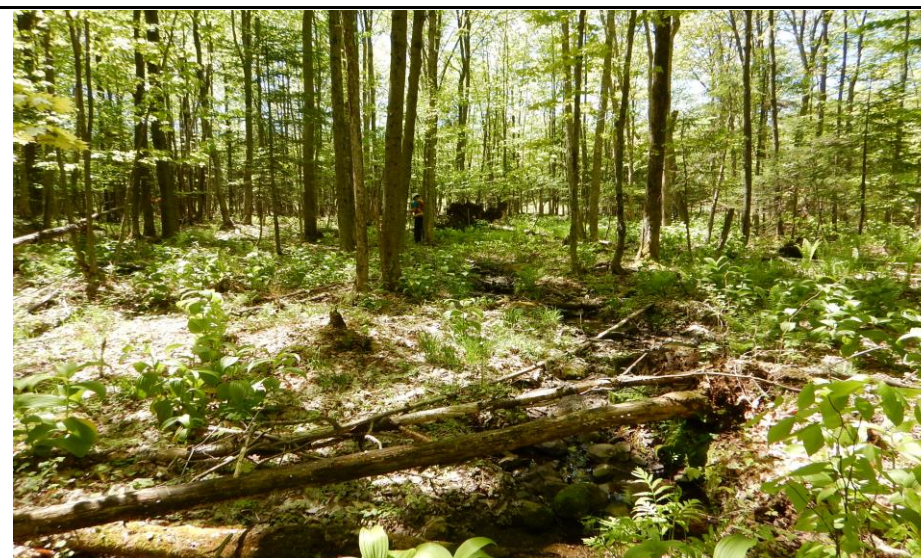
Photo direction AMONT	# Appareil: 110	No photo:	Photo direction AVAL	# Appareil: 110	No photo: DSCN407
------------------------------	-----------------	-----------	-----------------------------	-----------------	-------------------

Traversée de COURS D'EAU	Largeur normale / LNHE (m)	0.3 / 0.55	LNHE 10m amont / aval	0.85 / 1.08	Niveau d'eau <input type="checkbox"/> étiage <input checked="" type="checkbox"/> normal <input type="checkbox"/> crue	Morphologie <input type="checkbox"/> rectiligne <input checked="" type="checkbox"/> sinueux <input type="checkbox"/> tortueux		
	Profondeur moyenne / max (cm)	1 / 2	Substrat*:	Org, C				
Numéro / Point GPS: 2194mh	Vitesse de l'eau (m / 5 sec)	0	Végétation de l'écotone:	FOUG CAREX	Latitude	45° 31' 44.4"		
	Direction de l'eau (az. Mag.)	23°	Pente du cours d'eau(%)	12				
Permanent / Intermittent	I	<input type="checkbox"/> Végétation aquatique	<input type="checkbox"/> Observation de poissons	<input type="checkbox"/> Frayère potentielle	Type de faciès : <input type="checkbox"/> Chenal	Obstacle migration : <input type="checkbox"/>	Longitude	-71° 53' 24.9"

Peuplement:	ERFT A2		Peuplement:	ERFT A2
Hauteur moy. / max (m):	15 / 17		Hauteur moy. / max (m):	15 / 17
Dépôt de surface:	1A30		Dépôt de surface:	1A30
Solidité de la berge:	Solide(m. org. 10cm)		Solidité de la berge:	Solide(m. org. 10cm)
Pente du talus (%):	22% sur 0.5m		Pente du talus (%):	22% sur 0.5m
<input type="checkbox"/> signe d'érosion			<input type="checkbox"/> signe d'érosion

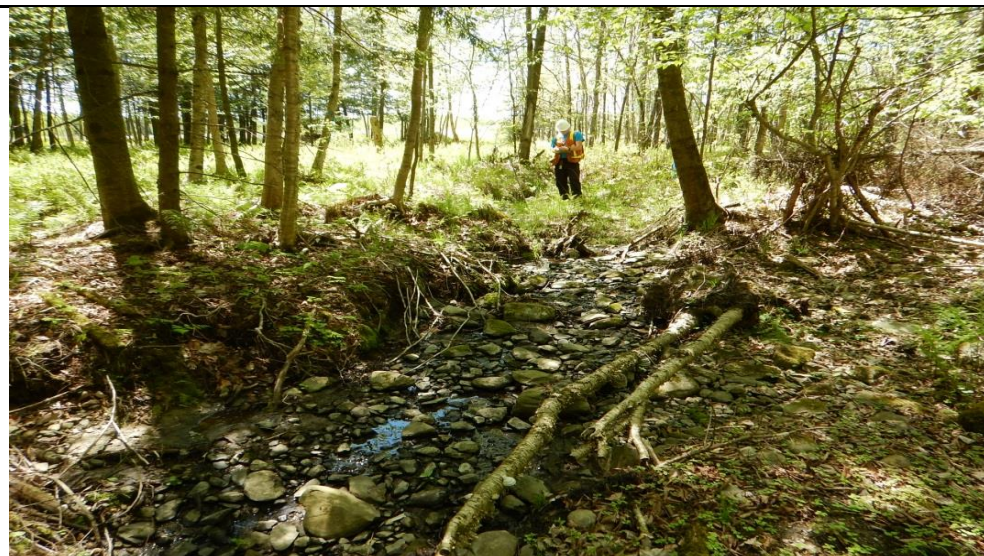
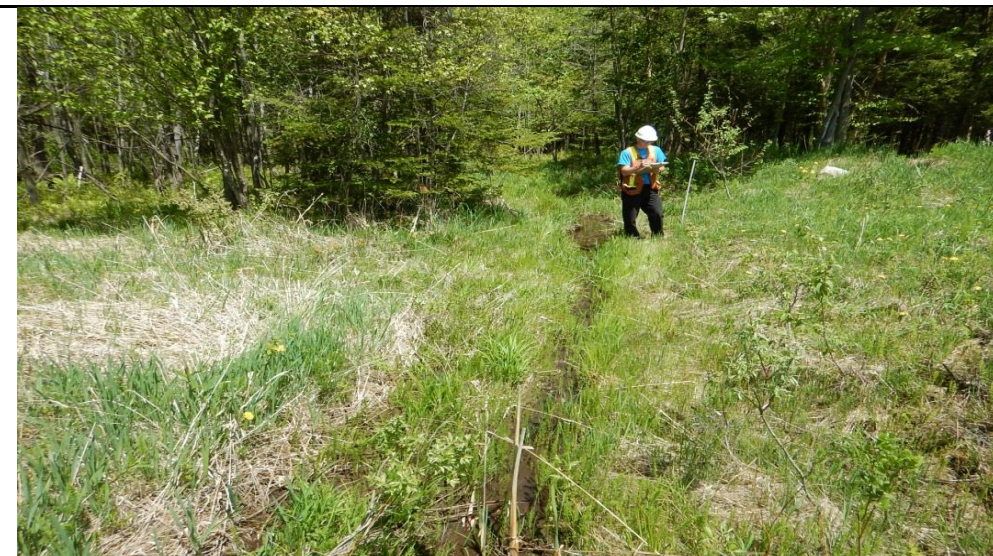
Photo direction AMONT	# Appareil:	No photo:	DSCN0413	Photo direction AVAL	# Appareil:	No photo:	DSCN0414
------------------------------	-------------	-----------	----------	-----------------------------	-------------	-----------	----------

Traversée de COURS D'EAU	Largeur normale / LNHE (m)	0.35 / 0.56	LNHE 10m amont / aval	0.95 / 1.10	Niveau d'eau <input type="checkbox"/> étiage <input checked="" type="checkbox"/> normal <input type="checkbox"/> crue	Morphologie <input checked="" type="checkbox"/> rectiligne <input type="checkbox"/> sinueux <input type="checkbox"/> tortueux	
	Profondeur moyenne / max (cm)	1 / 5	Substrat*:	Org, C, Ga			
Numéro / Point GPS: 2197m	Vitesse de l'eau (m / 5 sec)	0.1	Végétation de l'écotone:	GRAM FOUG RUB	Pente du cours d'eau(%)	Latitude	
	Direction de l'eau (az. Mag.)	60°	Type de faciès : <input type="checkbox"/> Chenal	Obstacle migration : <input type="checkbox"/>			Longitude
Permanent / Intermittent	I	<input type="checkbox"/> Végétation aquatique	<input type="checkbox"/> Observation de poissons	<input type="checkbox"/> Frayère potentielle	Longitude		-71° 53' 11.2"

Berge gauche par rapport à l'écoulement vers le bas			Berge droite par rapport à l'écoulement vers le bas			
Peuplement:	FXFXB2			Peuplement:	FXFXB2	
Hauteur moy. / max (m):	15 / 17			Hauteur moy. / max (m):	15 / 17	
Dépôt de surface:	1A30			Dépôt de surface:	1A30	
Solidité de la berge:	Solide(m. org. 22cm)			Solidité de la berge:	Solide(m. org. 22cm)	
Pente du talus (%):	80% sur 0.5m			Pente du talus (%):	80% sur 0.5m	
<input checked="" type="checkbox"/> signe d'érosion				<input checked="" type="checkbox"/> signe d'érosion

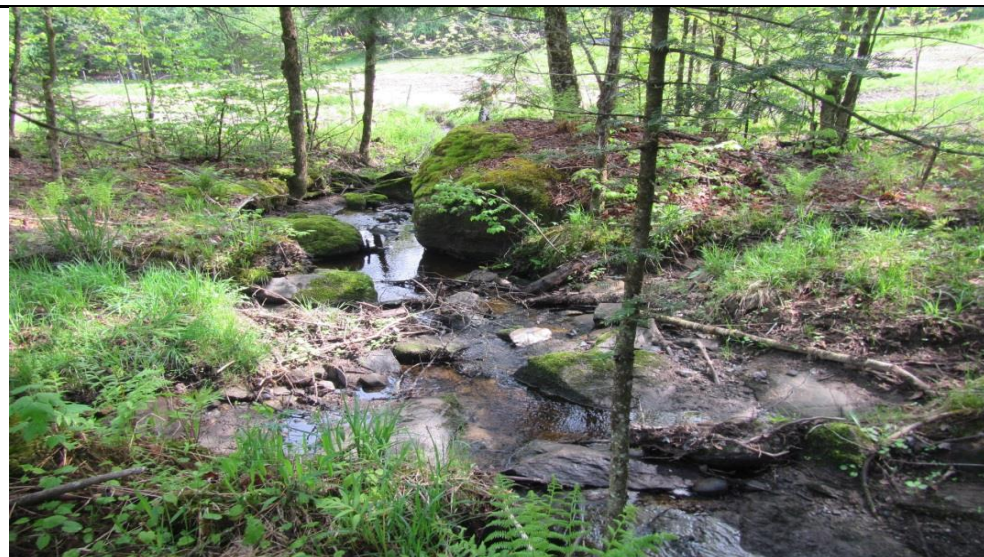
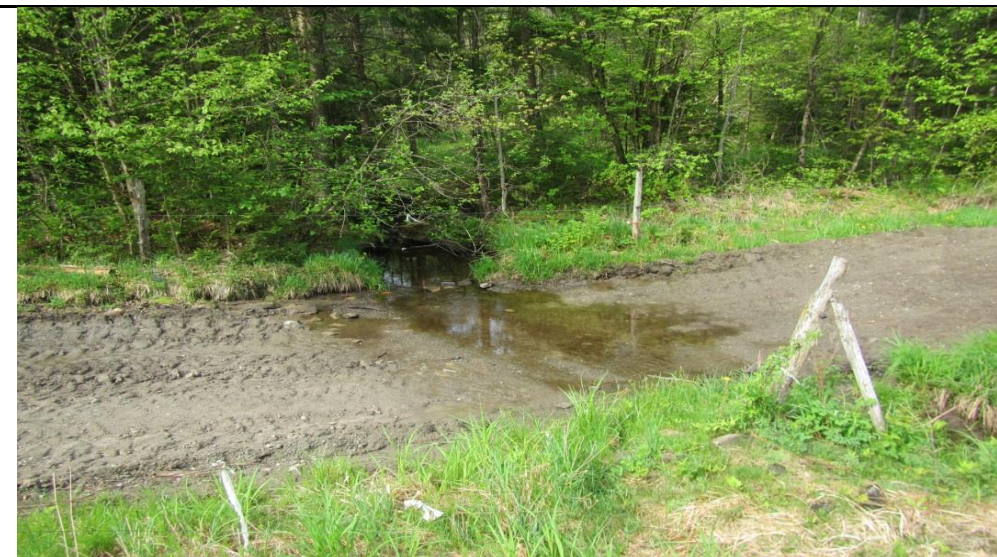
Photo direction AMONT	# Appareil:	No photo:	IMG_0621	Photo direction AVAL	# Appareil:	No photo:	IMG_0618
------------------------------	-------------	-----------	----------	-----------------------------	-------------	-----------	----------

Traversée de COURS D'EAU	Largeur normale / LNHE (m)	0.55 / 1	LNHE 10m amont / aval	2.2 / 1.1	Niveau d'eau <input type="checkbox"/> étiage <input checked="" type="checkbox"/> normal <input type="checkbox"/> crue	Morphologie <input checked="" type="checkbox"/> rectiligne <input type="checkbox"/> sinueux <input type="checkbox"/> tortueux
	Profondeur moyenne / max (cm)	1 / 5	Substrat*:	S, Org, Gr, C, Li		
Numéro / Point GPS: 2284mh	Vitesse de l'eau (m / 5 sec)	0.4	Végétation de l'écotone:	HERB	Latitude	45° 30' 40.0"
	Direction de l'eau (az. Mag.)	10°	Pente du cours d'eau(%)	2		
<i>Permanent / Intermittent</i>	P	<input type="checkbox"/> Végétation aquatique	<input checked="" type="checkbox"/> Observation de poissons	<input type="checkbox"/> Frayère potentielle	Type de faciès : <input type="checkbox"/> Chenal	Obstacle migration : <input type="checkbox"/>

Berge gauche par rapport à l'écoulement vers le bas			Berge droite par rapport à l'écoulement vers le bas			
Peuplement:	CHAMP			Peuplement:	CHAMP	
Hauteur moy. / max (m):	0 / 0			Hauteur moy. / max (m):	0 / 0	
Dépôt de surface:	1A30			Dépôt de surface:	1A30	
Solidité de la berge:	Solide(m. org. 37cm)			Solidité de la berge:	Solide(m. org. 37cm)	
Pente du talus (%):	60% sur 0.2m			Pente du talus (%):	60% sur 0.2m	
<input type="checkbox"/> signe d'érosion				<input type="checkbox"/> signe d'érosion

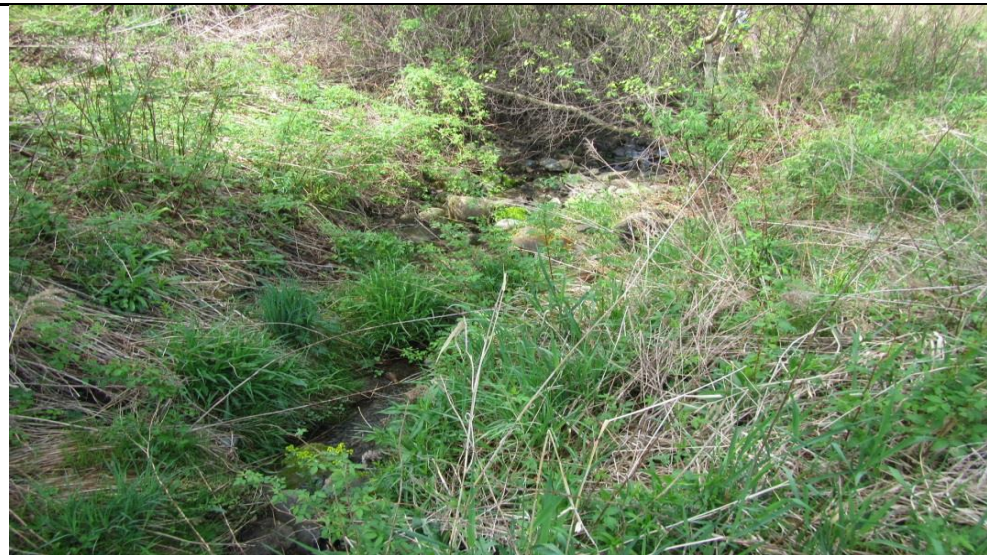
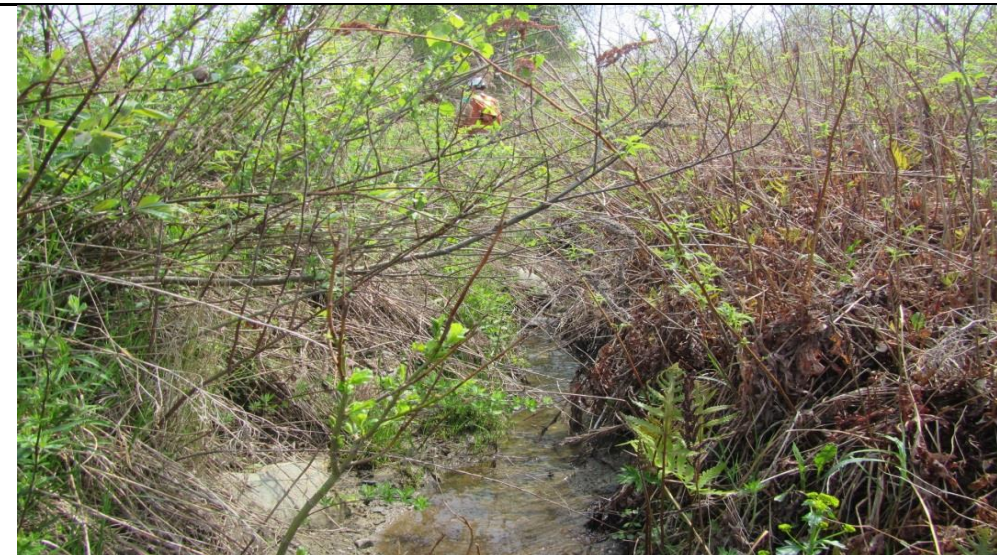
Photo direction AMONT	# Appareil:	No photo:	IMG_0625	Photo direction AVAL	# Appareil:	No photo:	IMG_0626
------------------------------	-------------	-----------	----------	-----------------------------	-------------	-----------	----------

Traversée de COURS D'EAU	Largeur normale / LNHE (m)	0.34 / 0.63	LNHE 10m amont / aval	0.8 / 1.15	Niveau d'eau <input type="checkbox"/> étiage <input checked="" type="checkbox"/> normal <input type="checkbox"/> crue	Morphologie <input checked="" type="checkbox"/> rectiligne <input type="checkbox"/> sinueux <input type="checkbox"/> tortueux		
	Profondeur moyenne / max (cm)	4 / 5	Substrat*:	Li, S, Gr, C, Ga				
Numéro / Point GPS: 2286mh	Vitesse de l'eau (m / 5 sec)	0.2	Végétation de l'écotone:	HERB SPIR RUB	Latitude	45° 30' 36.6"		
	Direction de l'eau (az. Mag.)	270°	Pente du cours d'eau(%)	10				
Permanent / Intermittent	I	<input type="checkbox"/> Végétation aquatique	<input type="checkbox"/> Observation de poissons	<input type="checkbox"/> Frayère potentielle	Type de faciès : <input type="checkbox"/> Chenal	Obstacle migration : <input type="checkbox"/>	Longitude	-71° 51' 19.8"

Berge gauche par rapport à l'écoulement vers le bas		Berge droite par rapport à l'écoulement vers le bas	
Peuplement:	CHAMP	Peuplement:	CHAMP
Hauteur moy. / max (m):	0 / 0	Hauteur moy. / max (m):	0 / 0
Dépôt de surface:	1A30	Dépôt de surface:	1A30
Solidité de la berge:	Solide(m. org. 20cm)	Solidité de la berge:	Solide(m. org. 20cm)
Pente du talus (%):	75% sur 0m	Pente du talus (%):	75% sur 0m
<input type="checkbox"/> signe d'érosion		<input type="checkbox"/> signe d'érosion

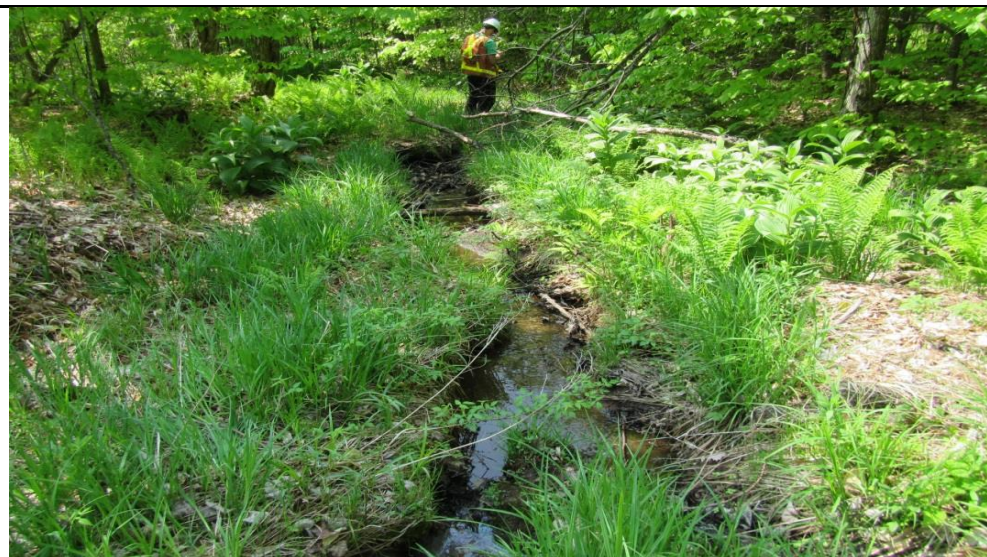
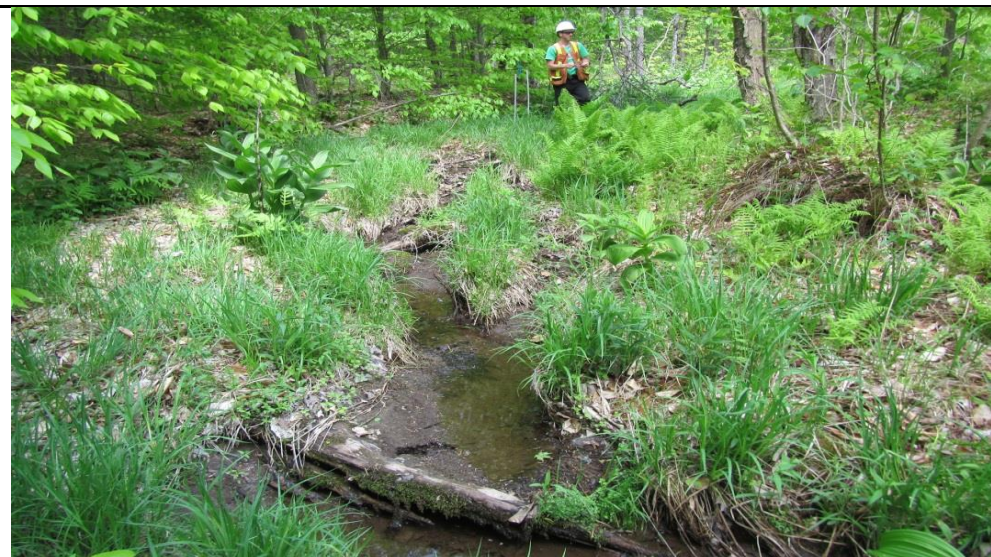
Photo direction AMONT	# Appareil:	No photo:	IMG_0632	Photo direction AVAL	# Appareil:	No photo:	IMG_0633
------------------------------	-------------	-----------	----------	-----------------------------	-------------	-----------	----------

Traversée de COURS D'EAU	Largeur normale / LNHE (m)	0.22 / 0.53	LNHE 10m amont / aval	0.65 / 0.8	Niveau d'eau <input type="checkbox"/> étiage <input checked="" type="checkbox"/> normal <input type="checkbox"/> crue	Morphologie <input type="checkbox"/> rectiligne <input checked="" type="checkbox"/> sinueux <input type="checkbox"/> tortueux
	Profondeur moyenne / max (cm)	5 / 133	Substrat*:	Org, S, Gr		
Numéro / Point GPS: 2296mh	Vitesse de l'eau (m / 5 sec)	0.1	Végétation de l'écotone:	HERB FOUG	Latitude	45° 30' 17.0"
	Direction de l'eau (az. Mag.)	180°	Pente du cours d'eau(%)	2		
Permanent / Intermittent	P	<input type="checkbox"/> Végétation aquatique	<input type="checkbox"/> Observation de poissons	<input type="checkbox"/> Frayère potentielle	Type de faciès : <input type="checkbox"/> Chenal	Obstacle migration : <input type="checkbox"/>

Berge gauche par rapport à l'écoulement vers le bas			Berge droite par rapport à l'écoulement vers le bas			
Peuplement:	EOBJ C3			Peuplement:	EOBJ C3	
Hauteur moy. / max (m):	12 / 15			Hauteur moy. / max (m):	12 / 15	
Dépôt de surface:	1A 30			Dépôt de surface:	1A 30	
Solidité de la berge:	Solide(m. org. 21cm)			Solidité de la berge:	Solide(m. org. 21cm)	
Pente du talus (%):	90% sur 0m			Pente du talus (%):	90% sur 0m	
<input checked="" type="checkbox"/> signe d'érosion				<input checked="" type="checkbox"/> signe d'érosion
