HYDRO-QUÉBEC – ÉQUIPEMENT ET SERVICES PARTAGÉS

CARACTÉRISATION DES TRAVERSÉES DE COURS D'EAU

INTERCONNEXION QUÉBEC –
NEW HAMPSHIRE

SEPTEMBRE 2016

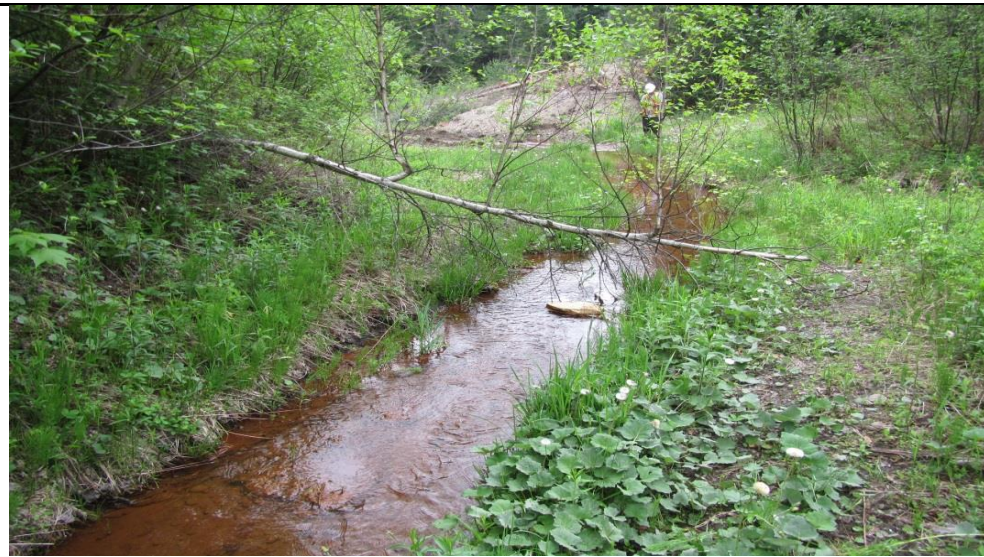
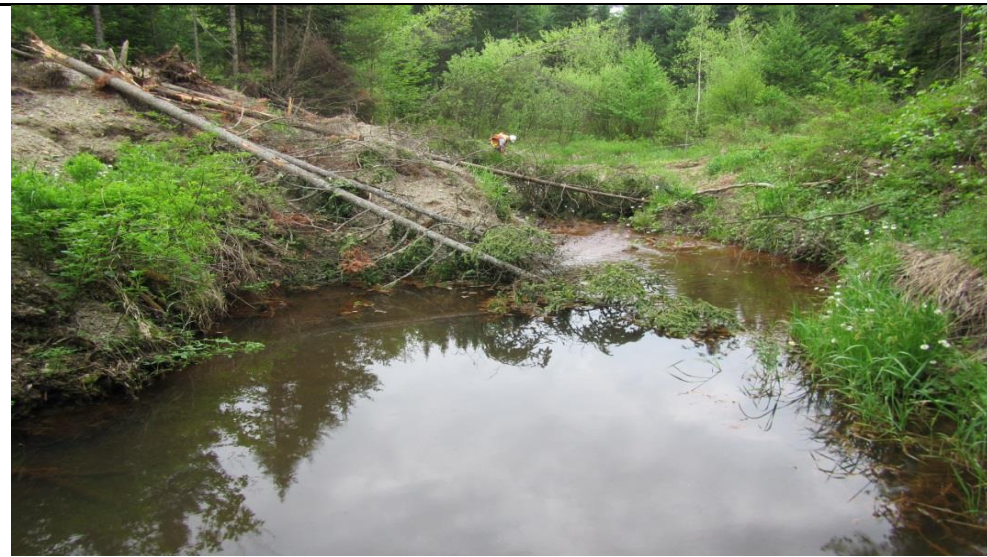
Photo direction AMONT	# Appareil:	No photo:	IMG_0668	Photo direction AVAL	# Appareil:	No photo:	IMG_0669
------------------------------	-------------	-----------	----------	-----------------------------	-------------	-----------	----------

Traversée de COURS D'EAU	Largeur normale / LNHE (m)	0.79 / 1.8	LNHE 10m amont / aval	1.48 / 3.0	Niveau d'eau <input type="checkbox"/> étiage <input checked="" type="checkbox"/> normal <input type="checkbox"/> crue	Morphologie <input checked="" type="checkbox"/> rectiligne <input type="checkbox"/> sinueux <input type="checkbox"/> tortueux
	Profondeur moyenne / max (cm)	6 / 10	Substrat*:	Org, Gr, S		
Numéro / Point GPS: 2389mh	Vitesse de l'eau (m / 5 sec)	0.7	Végétation de l'écotone:	CAREX SPS	Pente du cours d'eau(%)	Latitude
	Direction de l'eau (az. Mag.)	150°	Type de faciès : <input type="checkbox"/> Bassin	Obstacle migration : <input type="checkbox"/>		
<i>Permanent / Intermittent</i>	P	<input type="checkbox"/> Végétation aquatique	<input type="checkbox"/> Observation de poissons	<input type="checkbox"/> Frayère potentielle

Berge gauche par rapport à l'écoulement vers le bas		Berge droite par rapport à l'écoulement vers le bas	
Peuplement:	BGBG D2	Peuplement:	BGBG D2
Hauteur moy. / max (m):	15 / 17	Hauteur moy. / max (m):	15 / 17
Dépôt de surface:	2A	Dépôt de surface:	2A
Solidité de la berge:	Solide(m. org. 10cm)	Solidité de la berge:	Solide(m. org. 10cm)
Pente du talus (%):	5% sur 1m	Pente du talus (%):	3% sur 1m
<input checked="" type="checkbox"/> signe d'érosion		<input checked="" type="checkbox"/> signe d'érosion

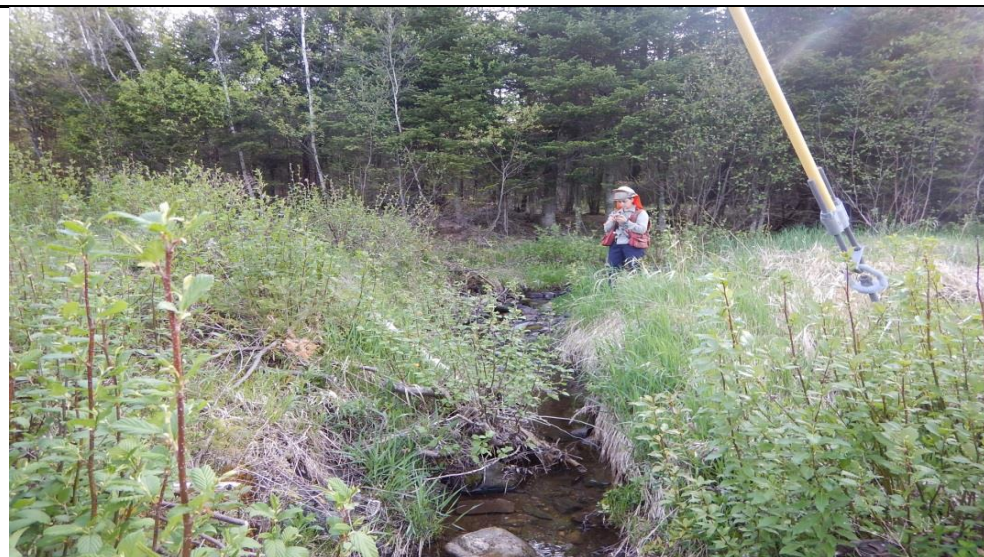
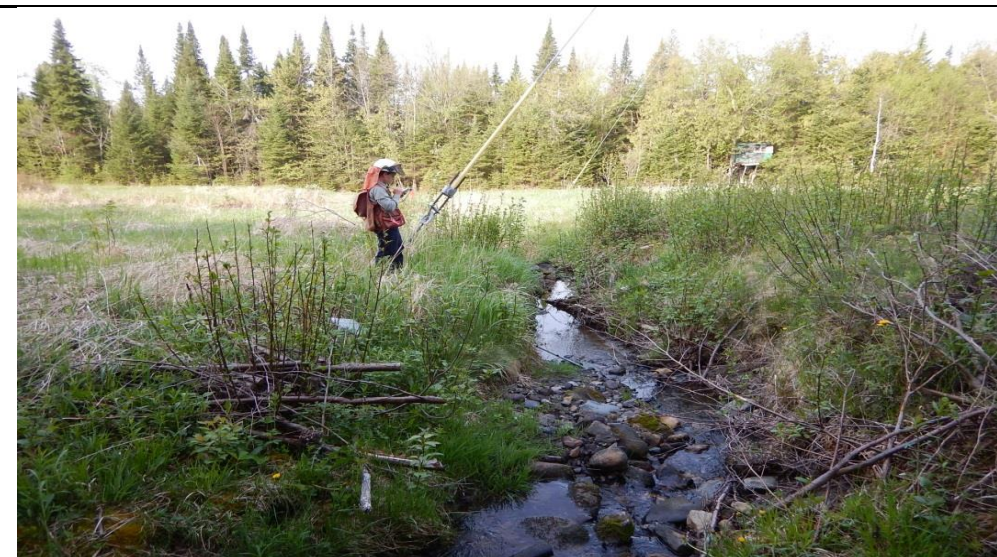
Photo direction AMONT	# Appareil: 106	No photo: DSCN0354	Photo direction AVAL	# Appareil: 106	No photo: DSCN0355
------------------------------	-----------------	--------------------	-----------------------------	-----------------	--------------------

Traversée de COURS D'EAU	Largeur normale / LNHE (m)	0.7 / 1.4	LNHE 10m amont / aval	1.5 / 1	Niveau d'eau <input type="checkbox"/> étiage <input checked="" type="checkbox"/> normal <input type="checkbox"/> crue	Morphologie <input checked="" type="checkbox"/> rectiligne <input type="checkbox"/> sinueux <input type="checkbox"/> tortueux
	Profondeur moyenne / max (cm)	7 / 9	Substrat*:	Ga, C, Gr, S		
Numéro / Point GPS: 2395mb	Vitesse de l'eau (m / 5 sec)	0.7	Végétation de l'écotone:	GRS AUR	Latitude	45° 19' 40.7"
	Direction de l'eau (az. Mag.)	226°	Pente du cours d'eau(%)	5		
Permanent / Intermittent	P	<input type="checkbox"/> Végétation aquatique	<input checked="" type="checkbox"/> Observation de poissons	<input type="checkbox"/> Frayère potentielle	Type de faciès : <input type="checkbox"/> Rapide	Obstacle migration : <input type="checkbox"/>

Berge gauche par rapport à l'écoulement vers le bas		Berge droite par rapport à l'écoulement vers le bas	
Peuplement:	CHAMPS	Peuplement:	CHAMPS
Hauteur moy. / max (m):	0 / 0	Hauteur moy. / max (m):	0 / 0
Dépôt de surface:	1A 30	Dépôt de surface:	1A 30
Solidité de la berge:	Solide(m. org. 16cm)	Solidité de la berge:	Solide(m. org. 16cm)
Pente du talus (%):	150% sur 2m	Pente du talus (%):	180% sur 0.8m
<input checked="" type="checkbox"/> signe d'érosion		<input type="checkbox"/> signe d'érosion

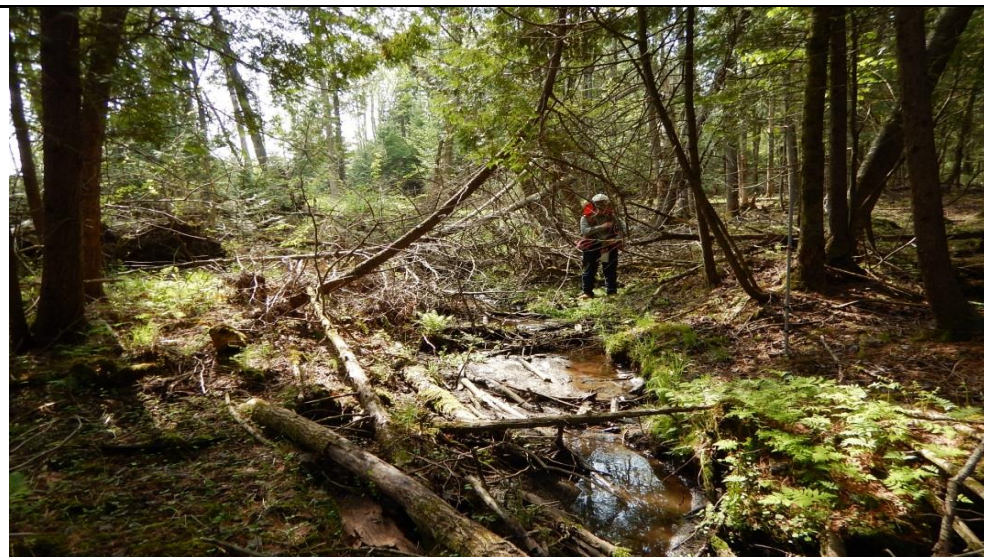
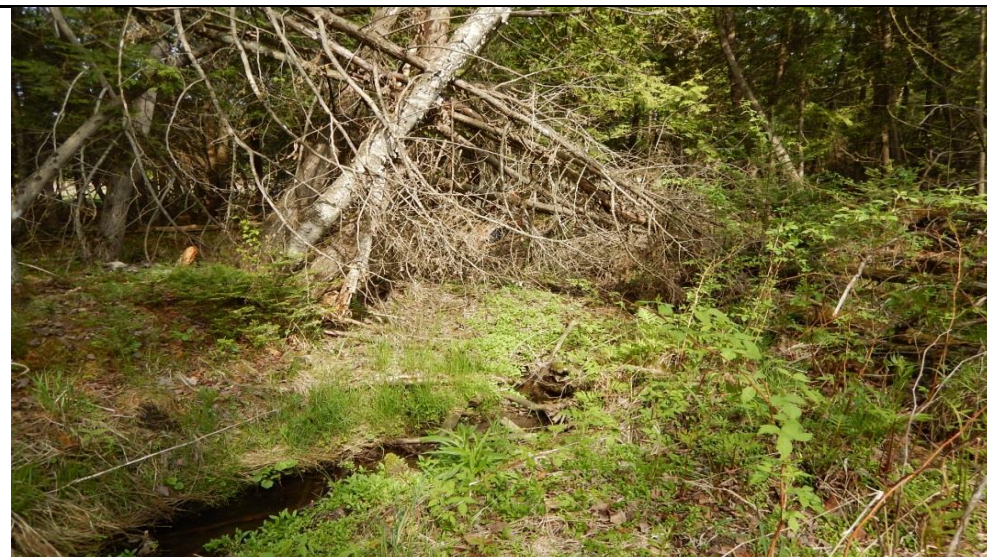
Photo direction AMONT	# Appareil: 106	No photo: DSCN0365	Photo direction AVAL	# Appareil: 106	No photo: DSCN0366
------------------------------	-----------------	--------------------	-----------------------------	-----------------	--------------------

Traversée de COURS D'EAU	Largeur normale / LNHE (m)	0.7 / 1.3	LNHE 10m amont / aval	0.6 / 1.2	Niveau d'eau <input type="checkbox"/> étiage <input checked="" type="checkbox"/> normal <input type="checkbox"/> crue	Morphologie <input checked="" type="checkbox"/> rectiligne <input type="checkbox"/> sinueux <input type="checkbox"/> tortueux
	Profondeur moyenne / max (cm)	4 / 7	Substrat*:	S		
Numéro / Point GPS: 2430mb	Vitesse de l'eau (m / 5 sec)	0.3	Végétation de l'écotone:	ATF GRS		
	Direction de l'eau (az. Mag.)	308°	Pente du cours d'eau(%)	3	Latitude	45° 20' 15.6"
Permanent / Intermittent	I	<input type="checkbox"/> Végétation aquatique	<input type="checkbox"/> Observation de poissons	<input type="checkbox"/> Frayère potentielle	Type de faciès : <input type="checkbox"/> Chenal	Obstacle migration : <input type="checkbox"/>
					Longitude	-71° 43' 43.3"

Berge gauche par rapport à l'écoulement vers le bas			Berge droite par rapport à l'écoulement vers le bas			
Peuplement:	PEEOSB B3 30			Peuplement:	PEEOSB B3 30	
Hauteur moy. / max (m):	14 / 18			Hauteur moy. / max (m):	14 / 18	
Dépôt de surface:	1A 30			Dépôt de surface:	1A 30	
Solidité de la berge:	Solide(m. org. 17cm)			Solidité de la berge:	Solide(m. org. 17cm)	
Pente du talus (%):	4% sur 20m			Pente du talus (%):	35% sur 1.2m	
<input type="checkbox"/> signe d'érosion				<input type="checkbox"/> signe d'érosion

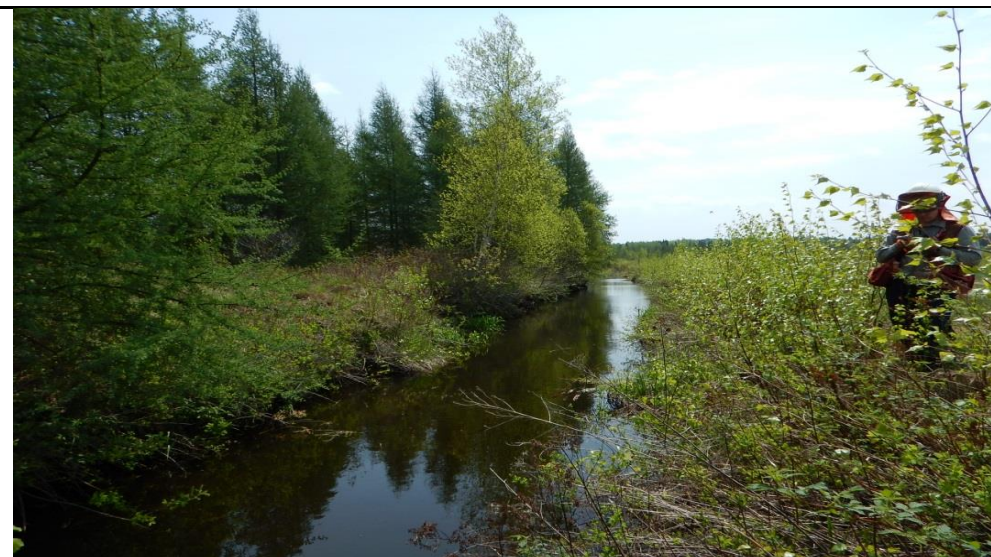
Photo direction AMONT	# Appareil: 106	No photo: DSCN0374	Photo direction AVAL	# Appareil: 106	No photo: DSCN0375
------------------------------	-----------------	--------------------	-----------------------------	-----------------	--------------------

Berge gauche par rapport à l'écoulement vers le bas		Berge droite par rapport à l'écoulement vers le bas	
Peuplement:	CHEMIN	Peuplement:	RXRFX D4 30
Hauteur moy. / max (m):	0 / 0	Hauteur moy. / max (m):	7 / 12
Dépôt de surface:	7T 50	Dépôt de surface:	7T 50
Solidité de la berge:	Moyen(m. org. 25cm)	Solidité de la berge:	Moyen(m. org. 22cm)
Pente du talus (%):	100% sur 1.5m	Pente du talus (%):	100% sur 1m
<input type="checkbox"/> signe d'érosion		<input checked="" type="checkbox"/> signe d'érosion

Estimateurs: MB NG	Date: 2016-05-27	Remarques: Autre photo: DSCN0376 ; CANAL DE DRAINAGE REMPLI	Type de traversée: PP 3
--------------------	------------------	-------------------------------------------------------------	-------------------------

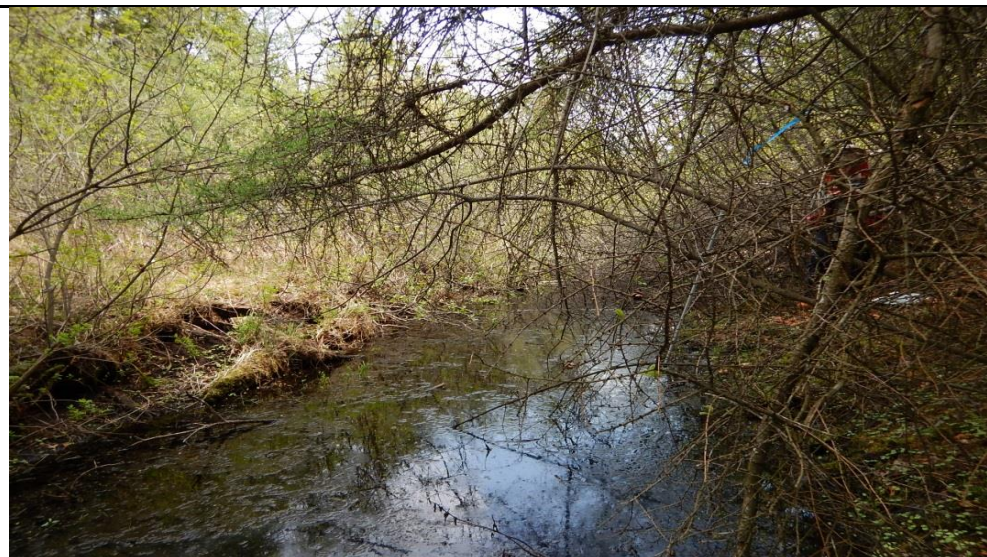
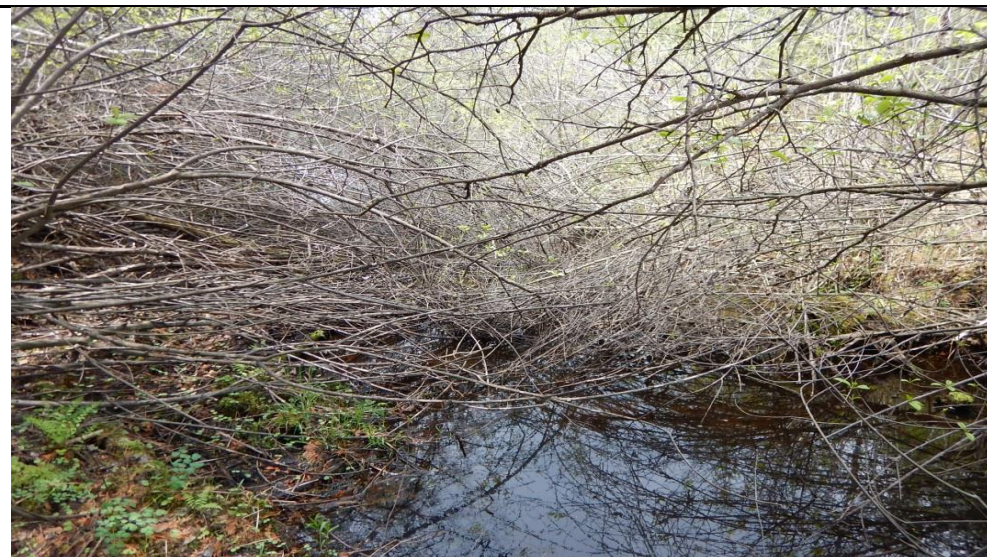
Photo direction AMONT	# Appareil: 106	No photo: DSCN0378	Photo direction AVAL	# Appareil: 106	No photo: DSCN0379
------------------------------	-----------------	--------------------	-----------------------------	-----------------	--------------------

Traversée de COURS D'EAU	Largeur normale / LNHE (m)	2.5 / 2.5	LNHE 10m amont / aval	2 / 2.5	Niveau d'eau <input type="checkbox"/> étiage <input checked="" type="checkbox"/> normal <input type="checkbox"/> crue	Morphologie <input checked="" type="checkbox"/> rectiligne <input type="checkbox"/> sinueux <input type="checkbox"/> tortueux	
	Profondeur moyenne / max (cm)	17 / 20	Substrat*:	Org			
Numéro / Point GPS: 2468mb	Vitesse de l'eau (m / 5 sec)	0	Végétation de l'écotone:	AUR	Pente du cours d'eau(%)	Latitude	
	Direction de l'eau (az. Mag.)	274°	Type de faciès : <input type="checkbox"/> Obstacle migration : <input type="checkbox"/>				Longitude
<i>Permanent / Intermittent</i>	P	<input type="checkbox"/> Végétation aquatique	<input type="checkbox"/> Observation de poissons	<input type="checkbox"/> Frayère potentielle

Berge gauche par rapport à l'écoulement vers le bas			Berge droite par rapport à l'écoulement vers le bas			
Peuplement:	RXRXFH B4 30			Peuplement:	RXRXFH B4 30	
Hauteur moy. / max (m):	9 / 11			Hauteur moy. / max (m):	9 / 12	
Dépôt de surface:	7T 50			Dépôt de surface:	7T 50	
Solidité de la berge:	Mou(m. org. 40cm)			Solidité de la berge:	Mou(m. org. 40cm)	
Pente du talus (%):	50% sur 2m			Pente du talus (%):	100% sur 1.7m	
<input type="checkbox"/> signe d'érosion				<input checked="" type="checkbox"/> signe d'érosion

Estimateurs: MB NG	Date: 2016-05-27	Remarques: FOSSE DE DRAINAGE EAU STAGNANTE	Type de traversée: PP 1.5
--------------------	------------------	--------------------------------------------	---------------------------

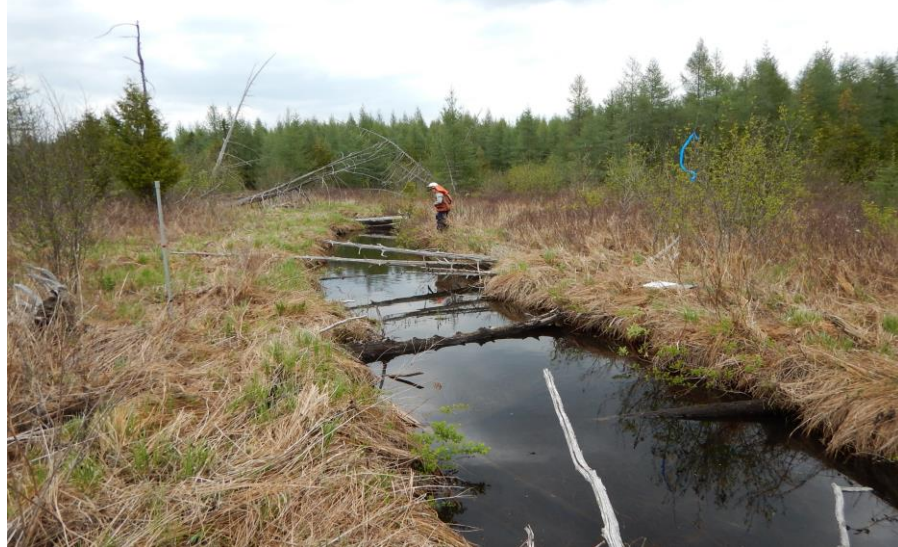
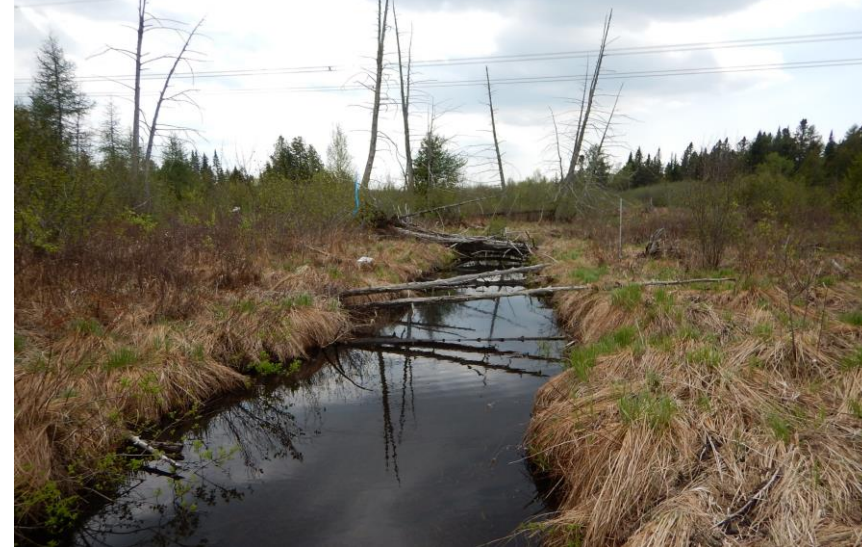
Photo direction AMONT	# Appareil: 106	No photo: DSCN0381	Photo direction AVAL	# Appareil: 106	No photo: DSCN0382
------------------------------	-----------------	--------------------	-----------------------------	-----------------	--------------------

Traversée de COURS D'EAU	Largeur normale / LNHE (m)	2.6 / 2.8	LNHE 10m amont / aval	2.5 / 2.6	Niveau d'eau <input type="checkbox"/> étiage <input checked="" type="checkbox"/> normal <input type="checkbox"/> crue	Morphologie <input checked="" type="checkbox"/> rectiligne <input type="checkbox"/> sinueux <input type="checkbox"/> tortueux	
	Profondeur moyenne / max (cm)	50 / 64	Substrat*:	Org			
Numéro / Point GPS: 2472mb	Vitesse de l'eau (m / 5 sec)	0	Végétation de l'écotone:	GRS SPL	Pente du cours d'eau(%)	Latitude	
	Direction de l'eau (az. Mag.)	242°	Type de faciès : <input type="checkbox"/> Chenal	Obstacle migration : <input type="checkbox"/>			Longitude
Permanent / Intermittent	P	<input type="checkbox"/> Végétation aquatique	<input checked="" type="checkbox"/> Observation de poissons	<input type="checkbox"/> Frayère potentielle			-71° 43' 59.3"

Berge gauche par rapport à l'écoulement vers le bas			Berge droite par rapport à l'écoulement vers le bas		
Peuplement:	FNFN				
Hauteur moy. / max (m):	2 / 6				
Dépôt de surface:	7T 50				
Solidité de la berge:	Moyen(m. org. 25cm)				
Pente du talus (%):	0% sur 20m				
<input type="checkbox"/> signe d'érosion					
Peuplement:	FNFN		Peuplement:	FNFN	
Hauteur moy. / max (m):	2 / 6		Hauteur moy. / max (m):	2 / 6	
Dépôt de surface:	7T 50		Dépôt de surface:	7T 50	
Solidité de la berge:	Moyen(m. org. 25cm)		Solidité de la berge:	Moyen(m. org. 25cm)	
Pente du talus (%):	0% sur 20m		Pente du talus (%):	0% sur 20m	
<input type="checkbox"/> signe d'érosion			<input type="checkbox"/> signe d'érosion

Estimateurs: MB NG	Date: 2016-05-27	Remarques: Autre photo: DSCN0383 ;	Type de traversée: PP 3
--------------------	------------------	------------------------------------	-------------------------

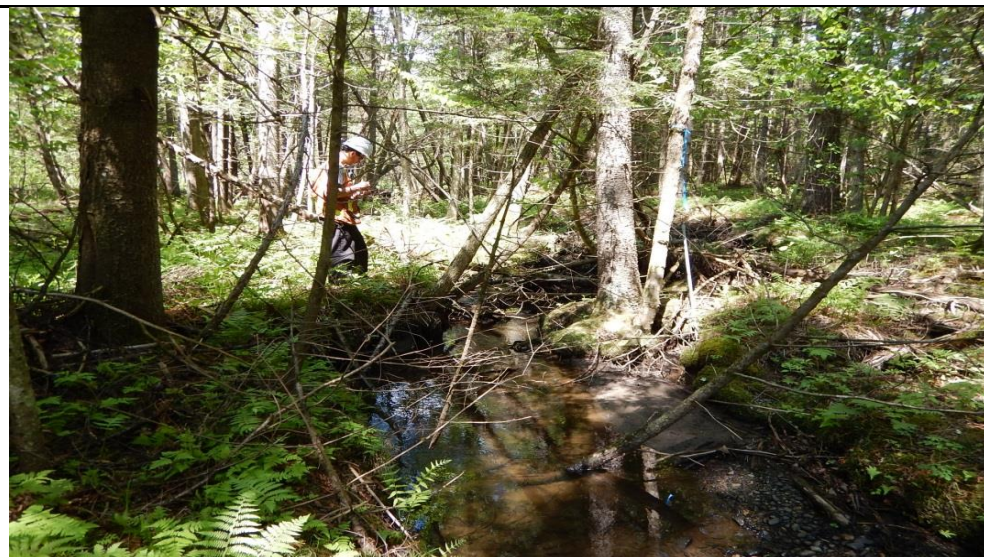
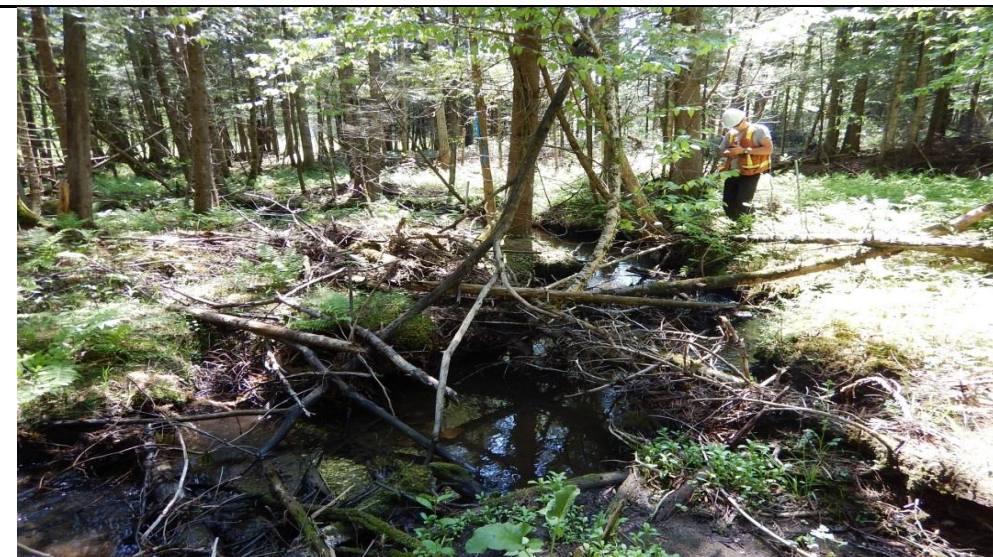
Photo direction AMONT	# Appareil:	No photo:	DSCN0482	Photo direction AVAL	# Appareil:	No photo:	DSCN0483
------------------------------	-------------	-----------	----------	-----------------------------	-------------	-----------	----------

Traversée de COURS D'EAU	Largeur normale / LNHE (m)	1.4 / 1.7	LNHE 10m amont / aval	2.1 / 2.3	Niveau d'eau <input type="checkbox"/> étiage <input checked="" type="checkbox"/> normal <input type="checkbox"/> crue	Morphologie <input type="checkbox"/> rectiligne <input checked="" type="checkbox"/> sinueux <input type="checkbox"/> tortueux	
	Profondeur moyenne / max (cm)	14 / 25	Substrat*:	S, Org, C, Gr			
Numéro / Point GPS: 2492mh	Vitesse de l'eau (m / 5 sec)	0.2	Végétation de l'écotone:	AUR-FOUR	Pente du cours d'eau(%)	Latitude	
	Direction de l'eau (az. Mag.)	180°	Type de faciès : <input type="checkbox"/> Seuil	Obstacle migration : <input type="checkbox"/>			Longitude
Permanent / Intermittent	P	<input type="checkbox"/> Végétation aquatique	<input checked="" type="checkbox"/> Observation de poissons	<input checked="" type="checkbox"/> Frayère potentielle	Longitude		45° 25' 58.3"

Berge gauche par rapport à l'écoulement vers le bas			Berge droite par rapport à l'écoulement vers le bas		
Peuplement:	TOSB A2				
Hauteur moy. / max (m):	18 / 23				
Dépôt de surface:	3AN		Peuplement: TOSB A2		
Solidité de la berge:	Moyen(m. org. 20cm)		Hauteur moy. / max (m): 18 / 23		
Pente du talus (%):	200% sur 0.2m		Dépôt de surface: 3AN		
<input checked="" type="checkbox"/> signe d'érosion			Solidité de la berge: Moyen(m. org. 30cm)		
			Pente du talus (%): 200% sur 0.5m		
			<input checked="" type="checkbox"/> signe d'érosion

Estimateurs:	MH / RD	Date:	2016-05-30	Remarques:	Autre photo: DSCN0484 ; Traversée relocalisée à 52 mètres en amont de frayères potentielles.	Type de traversée:	PP 3
--------------	---------	-------	------------	------------	----------------------------------------------------------------------------------------------	--------------------	------

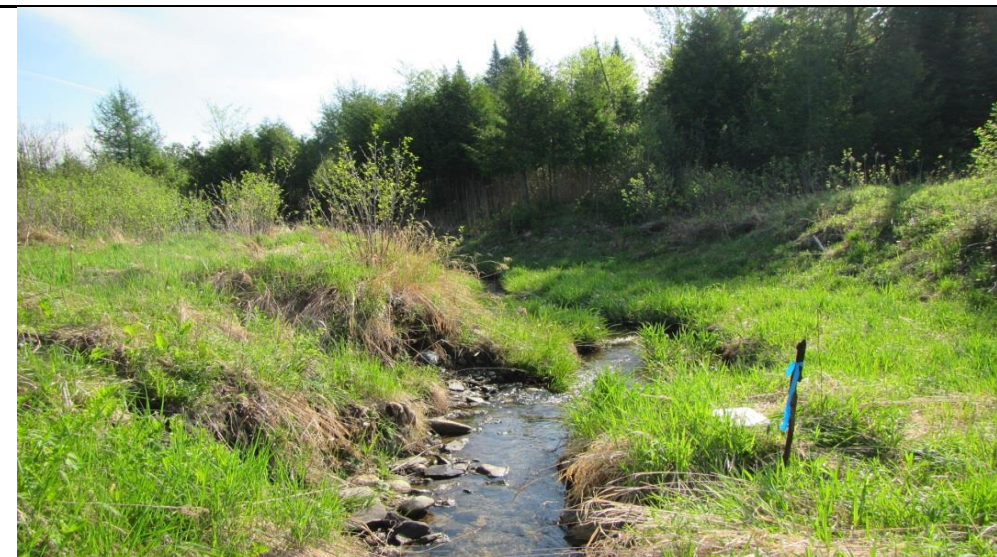
Photo direction AMONT	# Appareil: 106	No photo: IMG_1760	Photo direction AVAL	# Appareil: 106	No photo: IMG_1761
------------------------------	-----------------	--------------------	-----------------------------	-----------------	--------------------

Traversée de COURS D'EAU	Largeur normale / LNHE (m)	0.9 / 1.3	LNHE 10m amont / aval	1.2 / 0.9	Niveau d'eau <input type="checkbox"/> étiage <input checked="" type="checkbox"/> normal <input type="checkbox"/> crue	Morphologie <input checked="" type="checkbox"/> rectiligne <input type="checkbox"/> sinueux <input type="checkbox"/> tortueux
	Profondeur moyenne / max (cm)	8 / 15	Substrat*:	Ga, C, Gr, Li		
Numéro / Point GPS: 2525mb	Vitesse de l'eau (m / 5 sec)	1.1	Végétation de l'écotone:	GRS SPL	Latitude	45° 21' 54.9"
	Direction de l'eau (az. Mag.)	86°	Pente du cours d'eau(%)	4		
Permanent / Intermittent	P	<input type="checkbox"/> Végétation aquatique	<input type="checkbox"/> Observation de poissons	<input type="checkbox"/> Frayère potentielle	Type de faciès : <input type="checkbox"/> Rapide	<input type="checkbox"/> Obstacle migration :

Berge gauche par rapport à l'écoulement vers le bas		Berge droite par rapport à l'écoulement vers le bas	
Peuplement:	CHAMPS	Peuplement:	CHAMPS BROUSAILLE
Hauteur moy. / max (m):	0 / 1	Hauteur moy. / max (m):	0 / 1
Dépôt de surface:	1A 30	Dépôt de surface:	1A 30
Solidité de la berge:	Solide(m. org. 15cm)	Solidité de la berge:	Solide(m. org. 15cm)
Pente du talus (%):	120% sur 1.6m	Pente du talus (%):	200% sur 0.6m
<input checked="" type="checkbox"/> signe d'érosion		<input checked="" type="checkbox"/> signe d'érosion

Estimateurs: MB NG	Date: 2016-05-28	Remarques: Autre photo: IMG_1762 ; PETIT ETANG EN AMONT 7METRE	Type de traversée: PP 1.5
--------------------	------------------	----------------------------------------------------------------	---------------------------

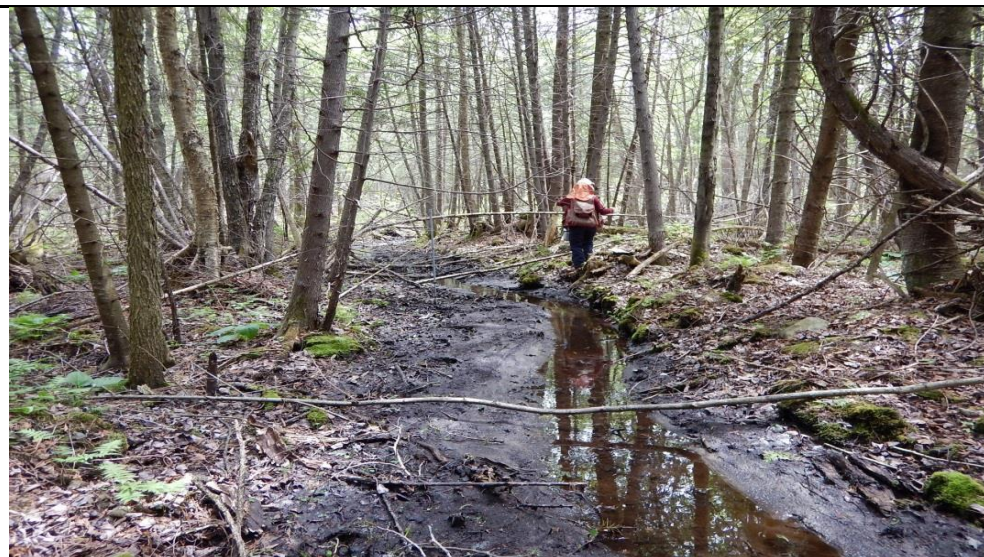
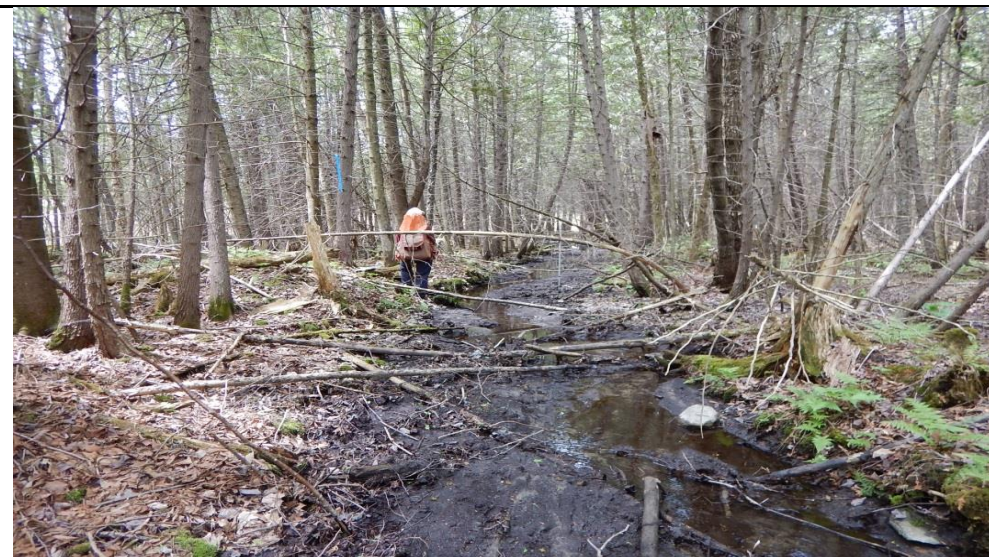
Photo direction AMONT	# Appareil: 106	No photo: DSCN0406	Photo direction AVAL	# Appareil: 106	No photo: DSCN0407
------------------------------	-----------------	--------------------	-----------------------------	-----------------	--------------------

Traversée de COURS D'EAU	Largeur normale / LNHE (m)	0.7 / 2.2	LNHE 10m amont / aval	2.3 / 2.2	Niveau d'eau <input type="checkbox"/> étiage <input checked="" type="checkbox"/> normal <input type="checkbox"/> crue	Morphologie <input checked="" type="checkbox"/> rectiligne <input type="checkbox"/> sinueux <input type="checkbox"/> tortueux
	Profondeur moyenne / max (cm)	9 / 12	Substrat*:	Org, S		
Numéro / Point GPS: 2591mb	Vitesse de l'eau (m / 5 sec)	0.2	Végétation de l'écotone:	DRS	Latitude	45° 22' 48.4"
	Direction de l'eau (az. Mag.)	290°	Pente du cours d'eau(%)	1		
Permanent / Intermittent	I	<input type="checkbox"/> Végétation aquatique	<input type="checkbox"/> Observation de poissons	<input type="checkbox"/> Frayère potentielle	Type de faciès : <input type="checkbox"/> Chenal	<input type="checkbox"/> Obstacle migration :

Berge gauche par rapport à l'écoulement vers le bas			Berge droite par rapport à l'écoulement vers le bas		
Peuplement:	EOFTRX B2 JIN			Peuplement:	TOSBFX B3 JIN
Hauteur moy. / max (m):	16 / 21			Hauteur moy. / max (m):	13 / 18
Dépôt de surface:	1A 30			Dépôt de surface:	1A 30
Solidité de la berge:	Solide(m. org. 16cm)			Solidité de la berge:	Solide(m. org. 16cm)
Pente du talus (%):	4% sur 30m			Pente du talus (%):	0% sur 20m
<input type="checkbox"/> signe d'érosion			<input type="checkbox"/> signe d'érosion

Estimateurs: MB NG	Date: 2016-05-28	Remarques: Autre photo: DSCN0408 ;	Type de traversée: PP 3
--------------------	------------------	------------------------------------	-------------------------

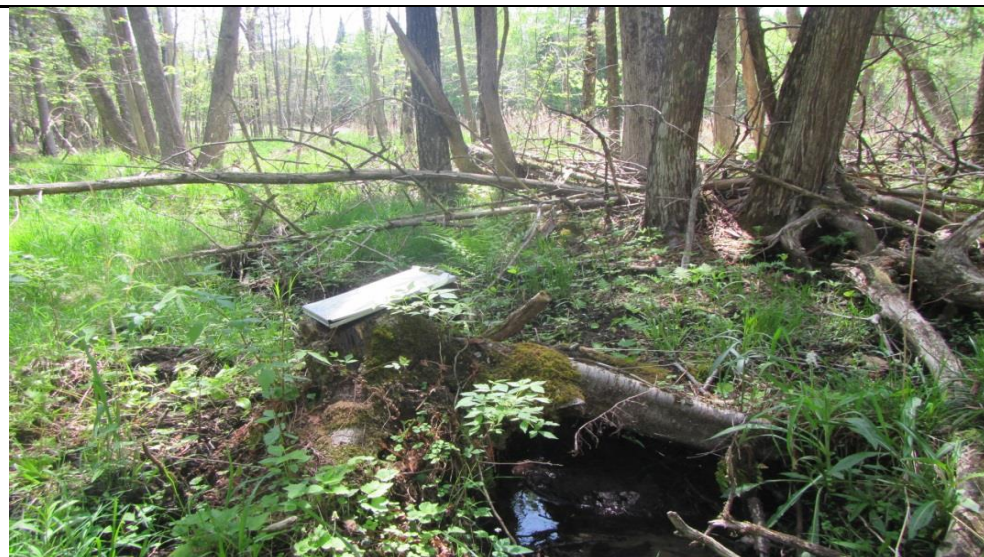
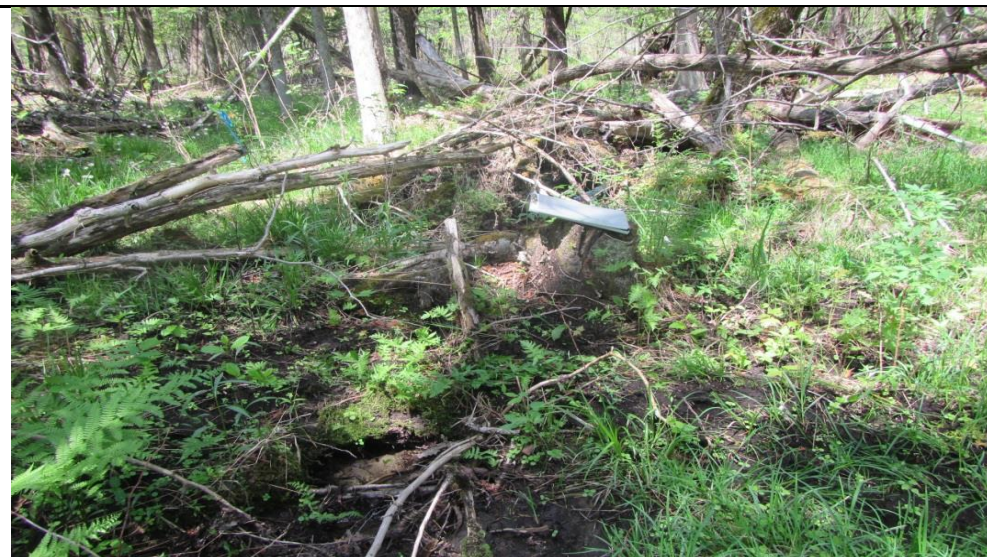
Photo direction AMONT	# Appareil: 106	No photo: IMG_1776	Photo direction AVAL	# Appareil: 106	No photo: IMG_1777
------------------------------	-----------------	--------------------	-----------------------------	-----------------	--------------------

Traversée de COURS D'EAU	Largeur normale / LNHE (m)	0.4 / 0.6	LNHE 10m amont / aval	0.4 / 0.5	Niveau d'eau <input type="checkbox"/> étiage <input checked="" type="checkbox"/> normal <input type="checkbox"/> crue	Morphologie <input type="checkbox"/> rectiligne <input checked="" type="checkbox"/> sinueux <input type="checkbox"/> tortueux		
	Profondeur moyenne / max (cm)	3 / 8	Substrat*:	S, Gr, Li				
Numéro / Point GPS: 2600mb	Vitesse de l'eau (m / 5 sec)	0.2	Végétation de l'écotone:	GRS ATF	Latitude	45° 23' 02.0"		
	Direction de l'eau (az. Mag.)	16°	Pente du cours d'eau(%)	4				
Permanent / Intermittent	I	<input type="checkbox"/> Végétation aquatique	<input checked="" type="checkbox"/> Observation de poissons	<input type="checkbox"/> Frayère potentielle	Type de faciès : <input type="checkbox"/> Chenal	Obstacle migration : <input type="checkbox"/>	Longitude	-71° 46' 18.2"

Berge gauche par rapport à l'écoulement vers le bas				Berge droite par rapport à l'écoulement vers le bas			
Peuplement:	TOTOBJ B2 70				Peuplement:	TOTOBJ B2 70	
Hauteur moy. / max (m):	17 / 23		Hauteur moy. / max (m):		17 / 22		
Dépôt de surface:	1A 40		Dépôt de surface:		1A 40		
Solidité de la berge:	Moyen(m. org. 20cm)		Solidité de la berge:		Solide(m. org. 16cm)		
Pente du talus (%):	1% sur 30m		Pente du talus (%):		3% sur 30m		
<input type="checkbox"/> signe d'érosion					<input type="checkbox"/> signe d'érosion

Estimateurs: MB NG	Date: 2016-05-28	Remarques: Autre photo: IMG_1778 ; MEILLEUR ENDROIT SINON COURBE EN (S) EN AVAL.	Type de traversée: PP 1.5
--------------------	------------------	----------------------------------------------------------------------------------	---------------------------

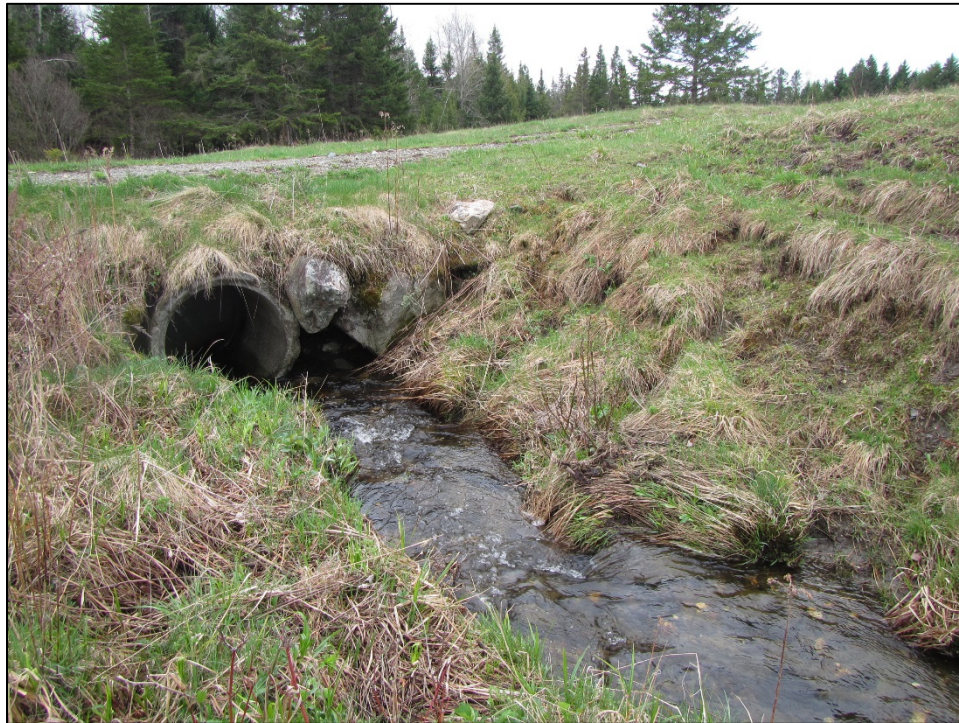
Photo 1 Amont du ponceau de la traversée 1319MB.

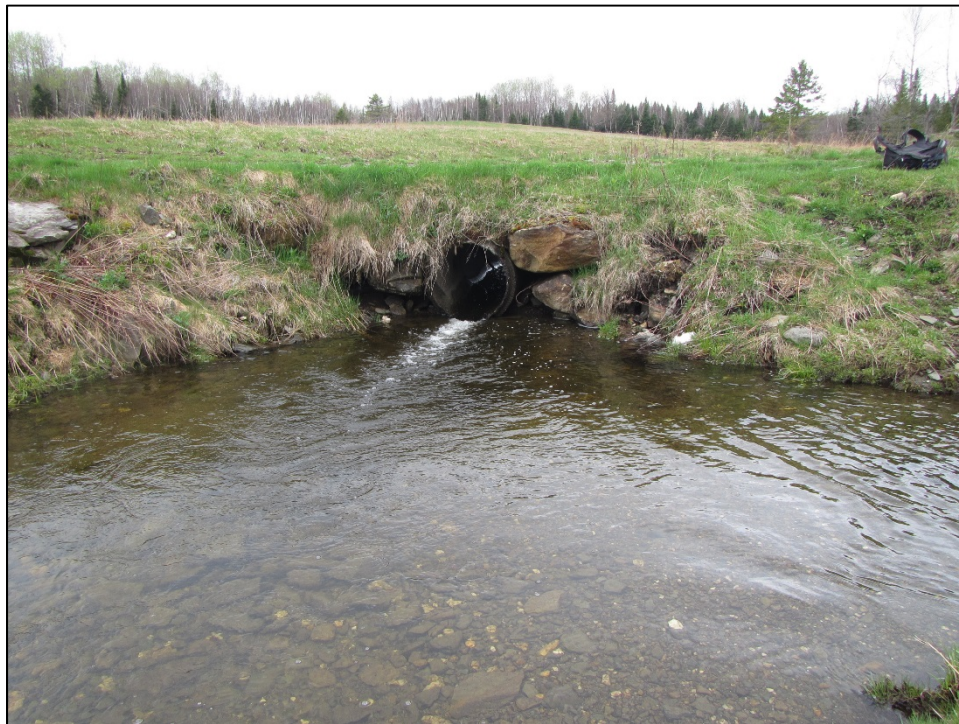
Photo 2 Frayère potentielle de qualité faible à l'aval du ponceau de la traversée 1319MB.
