Interconnexion Québec – New Hampshire

► CARACTÉRISATION COMPLÉMENTAIRE DE MILIEUX HUMIDES

Caractérisation complémentaire de milieux humides

N/Réf. : F102093-400
Septembre 2016

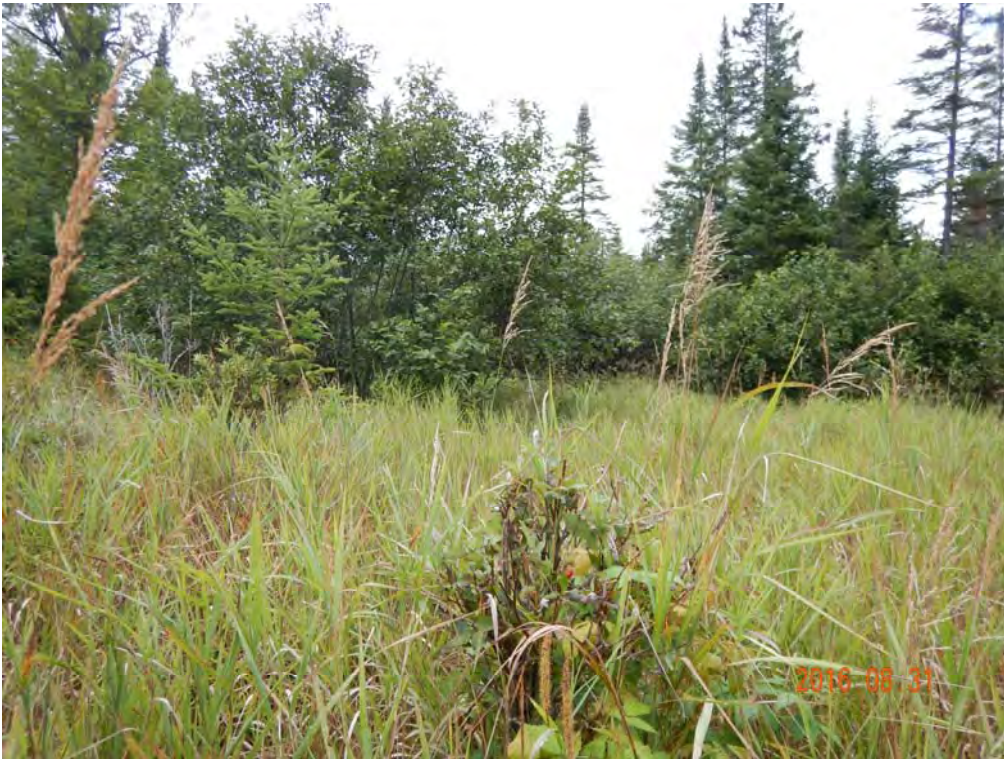
Photo 001 – Milieu humide MH-46 – nouveau secteur

# Photo	1
Type de milieu	marécage arbustif
Nom de la communauté végétale	aulnaie
Maturité	peu structuré
Espèces exotiques envahissantes (EEE)	-
Espèces arborescentes dominantes	Épinette blanche Bouleau gris
Espèces arbustives dominantes	Aulne rugueux Épinette blanche
Espèces herbacées dominantes	Graminées Carex crépu Sphaignes Glycérie du Canada
Drainage	Mauvais
Matière organique (cm)	25
Type sol	roc
Perturbations	Chemins forestiers, plantation
Commentaires	Ancienne plantation d'épinette. Le sol est très mou dans les chemins. Milieu possiblement coupé et reboisé. Secteurs d'aulnaie denses, parfois plus ouverts. Rattacher au milieu existant.

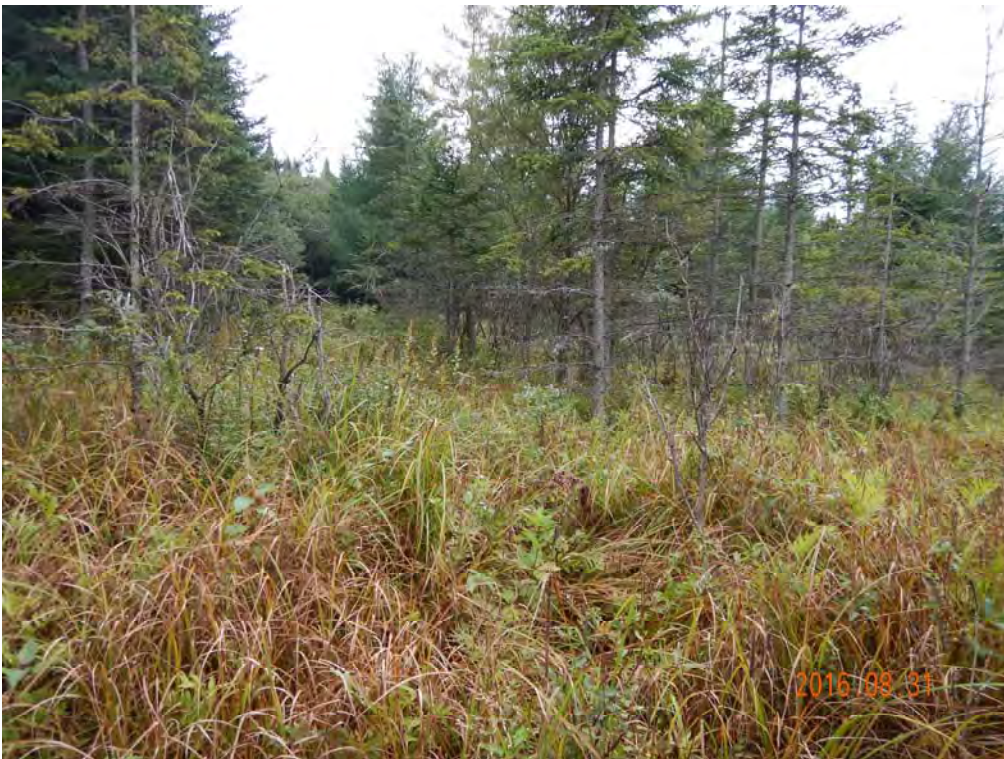
Photo 002 – Milieu humide MH-60

Description générale du milieu humide	MH-60
Date d'inventaire	2016-08-31
Valeur écologique du milieu humide	N/A
Superficie (ha)	0,35
Espèces à statut particulier	Aucune espèce à statut
Lien hydrologique	Intermittent
Description au point GPS # 1617	lat. 45,1007222, long. -71,6211944444444
# Photo	2
Type de milieu	tourbière
Nom de la communauté végétale	tourbière arbustive
Maturité	peu structuré
Espèces exotiques envahissantes (EEE)	-
Espèces arborescentes dominantes	Épinette blanche
	-
Espèces arbustives dominantes	Cornouiller stolonifère
	Épinette blanche
Espèces herbacées dominantes	Carex crépu
	Onoclée sensible
	Mousses
	Renouée sagittée
Drainage	Très mauvais
Matière organique (cm)	30
Type sol	argile
Perturbations	Chemins forestiers, plantation
Commentaires	Ceinturé par une plantation d'épinette. Les arbres dans le MH n'ont pas poussé.

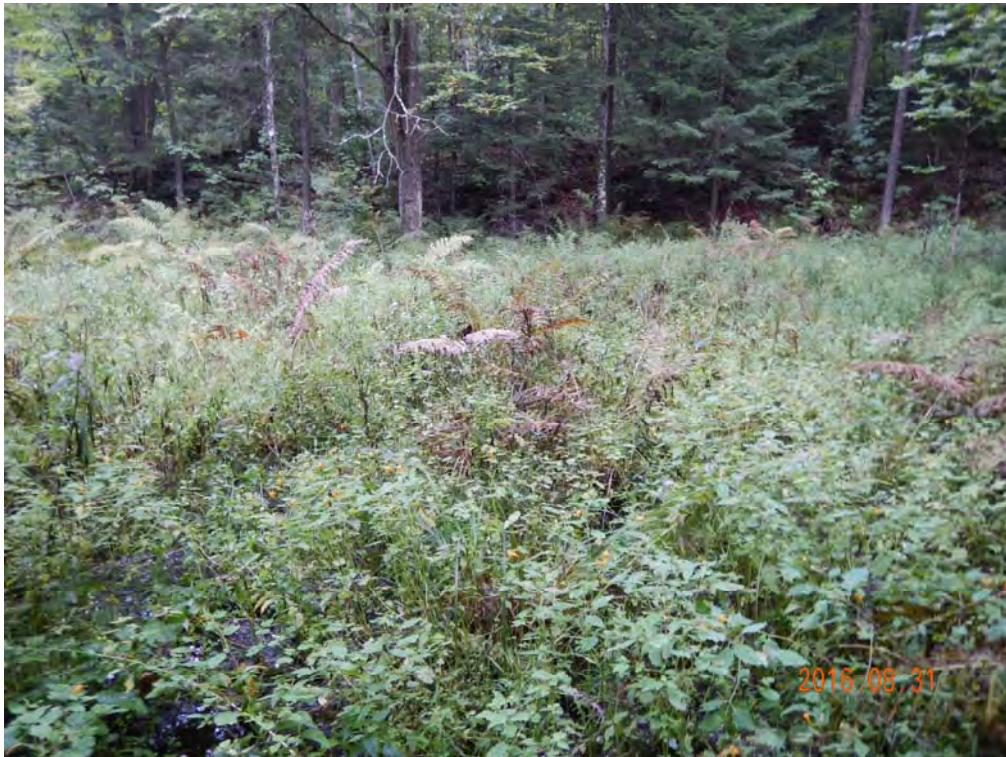
Photo 003 – Milieu humide MH-61

Description générale du milieu humide	MH-61
Date d'inventaire	2016-08-31
Valeur écologique du milieu humide	N/A
Superficie (ha)	0,07
Espèces à statut particulier	Aucune espèce à statut
Lien hydrologique	Isolé
Description au point GPS # 1660	lat. 45,05375, long. -71,59625
# Photo	3
Type de milieu	tourbière
Nom de la communauté végétale	tourbière herbacée
Maturité	peu structuré
Espèces exotiques envahissantes (EEE)	-
Espèces arborescentes dominantes	Bouleau jaune -
Espèces arbustives dominantes	Frêne noir Épinette blanche
Espèces herbacées dominantes	Impatiente du Cap Mousses Carex crépu Osmonde cannelle
Drainage	Très mauvais
Matière organique (cm)	40
Type sol	argile
Perturbations	Aucune
Commentaires	Situé en haut de pente, dans une dépression entre deux buttes.

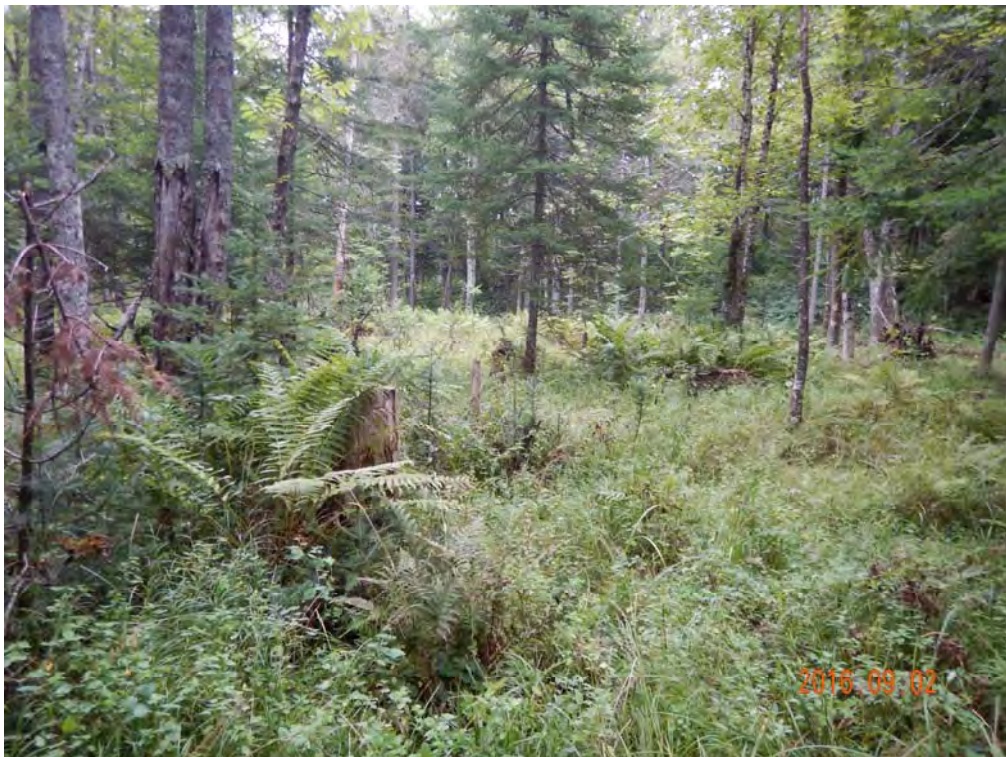
Photo 004 – Milieu humide MH-62

Description générale du milieu humide	MH-62
Date d'inventaire	2016-09-02
Valeur écologique du milieu humide	N/A
Superficie (ha)	0,45
Espèces à statut particulier	Matteuccia struthiopteris
Lien hydrologique	Intermittent
Description au point GPS # 1683	lat. 45,0469167, long. -71,58041666666666
# Photo	4
Type de milieu	tourbière
Nom de la communauté végétale	sapinière à bouleau jaune
Maturité	intermédiaire
Espèces exotiques envahissantes (EEE)	-
Espèces arborescentes dominantes	Sapin baumier Bouleau jaune
Espèces arbustives dominantes	Sapin baumier Ronce pubescente
Espèces herbacées dominantes	Onoclée sensible Carex crépu Impatiente du Cap Matteuccie fougère-à-l'autruche
Drainage	Très mauvais
Matière organique (cm)	80
Type sol	argile
Perturbations	Chemins forestiers, anciens signes de coupe forestière
Commentaires	Cuvette en tête de cours d'eau. Vu trois perdrix.

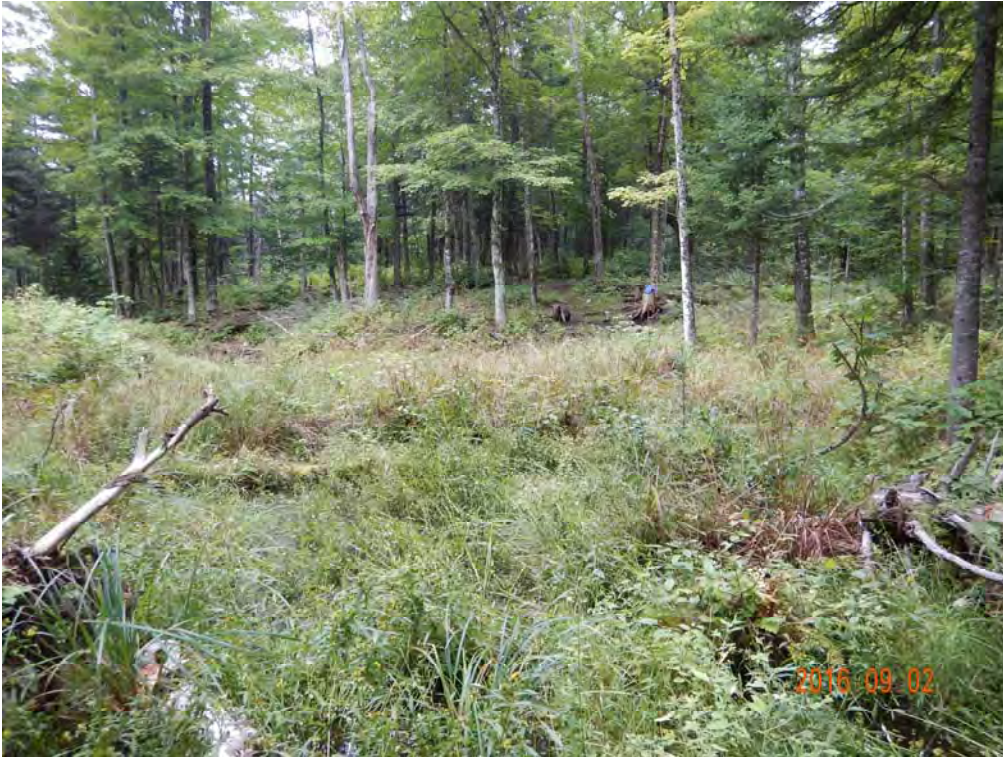
Photo 005 – Milieu humide MH-63

# Photo	5
Type de milieu	marécage arbustif
Nom de la communauté végétale	érablière rouge à viorne
Maturité	peu structuré
Espèces exotiques envahissantes (EEE)	-
Espèces arborescentes dominantes	Bouleau jaune Érable à sucre
Espèces arbustives dominantes	Érable rouge Viorne bois-d'original
Espèces herbacées dominantes	Bident penché Carex crépu Graminées Impatiente du Cap
Drainage	Très mauvais
Matière organique (cm)	10
Type sol	roc
Perturbations	Site de chasse, chemin forestier
Commentaires	Saline aménagée avec caméra et cache de chasse. Signes de présence du cerf de Virginie, de l'original et de l'ours noir. Digue qui maintien l'eau dans le MH.

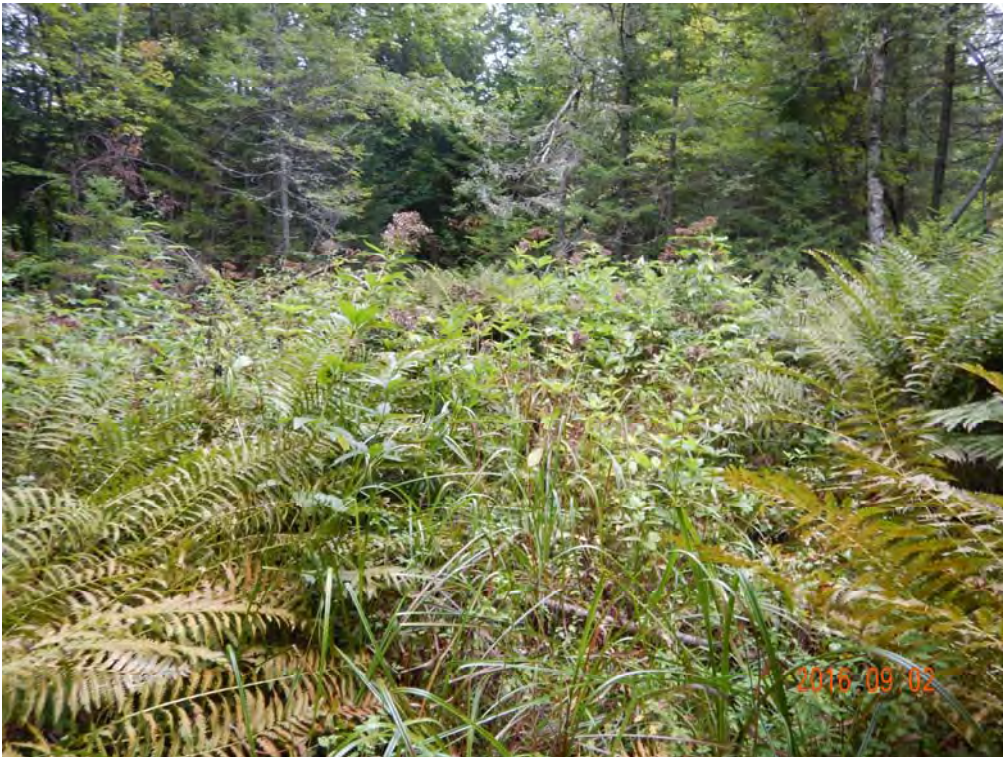
Photo 006 – Milieu humide MH-64

Description générale du milieu humide	MH-64
Date d'inventaire	2016-09-02
Valeur écologique du milieu humide	N/A
Superficie (ha)	0,11
Espèces à statut particulier	Aucune espèce à statut
Lien hydrologique	Isolé
Description au point GPS # 1724	lat. 45,043, long. -71,57225
# Photo	6
Type de milieu	tourbière
Nom de la communauté végétale	tourbière herbacée
Maturité	moyennement structuré
Espèces exotiques envahissantes (EEE)	-
Espèces arborescentes dominantes	Sapin baumier Épinette blanche
Espèces arbustives dominantes	Ronce pubescente Bouleau jaune
Espèces herbacées dominantes	Osmonde cannelle Carex crépu Impatiente du Cap Mousses
Drainage	Très mauvais
Matière organique (cm)	65
Type sol	gravier
Perturbations	Chemin forestier
Commentaires	Sphx surtout hors placette

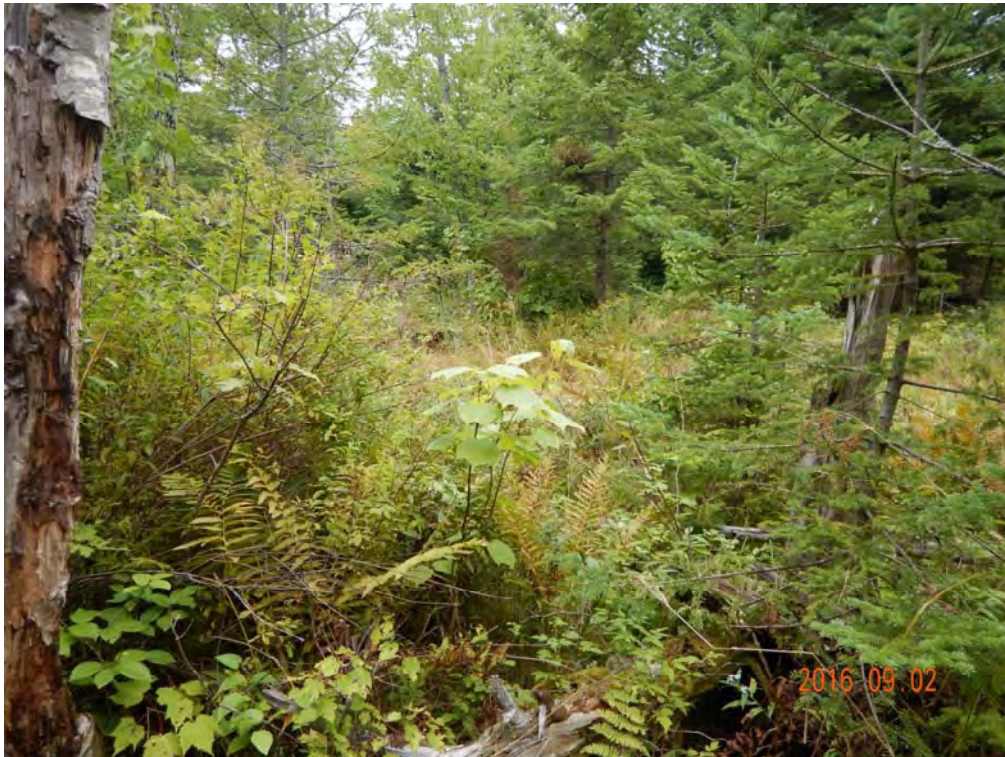
Photo 007 – Milieu humide MH-65

Description générale du milieu humide	MH-65
Date d'inventaire	2016-09-02
Valeur écologique du milieu humide	N/A
Superficie (ha)	0,05
Espèces à statut particulier	Matteuccia struthiopteris
Lien hydrologique	Isolé
Description au point GPS # 1741	lat. 45,0427222, long. -71,5711388888888
# Photo	7
Type de milieu	tourbière
Nom de la communauté végétale	tourbière arbustive
Maturité	peu structuré
Espèces exotiques envahissantes (EEE)	-
Espèces arborescentes dominantes	Bouleau jaune Épinette blanche
Espèces arbustives dominantes	Ronce pubescente Sapin baumier
Espèces herbacées dominantes	Graminées Onoclée sensible Osmonde de Clayton Sphaignes
Drainage	Très mauvais
Matière organique (cm)	60
Type sol	roc
Perturbations	Chemin forestier
Commentaires	Coupé avec quelques chemins forestiers. Quelques arbres restés debout, très humide

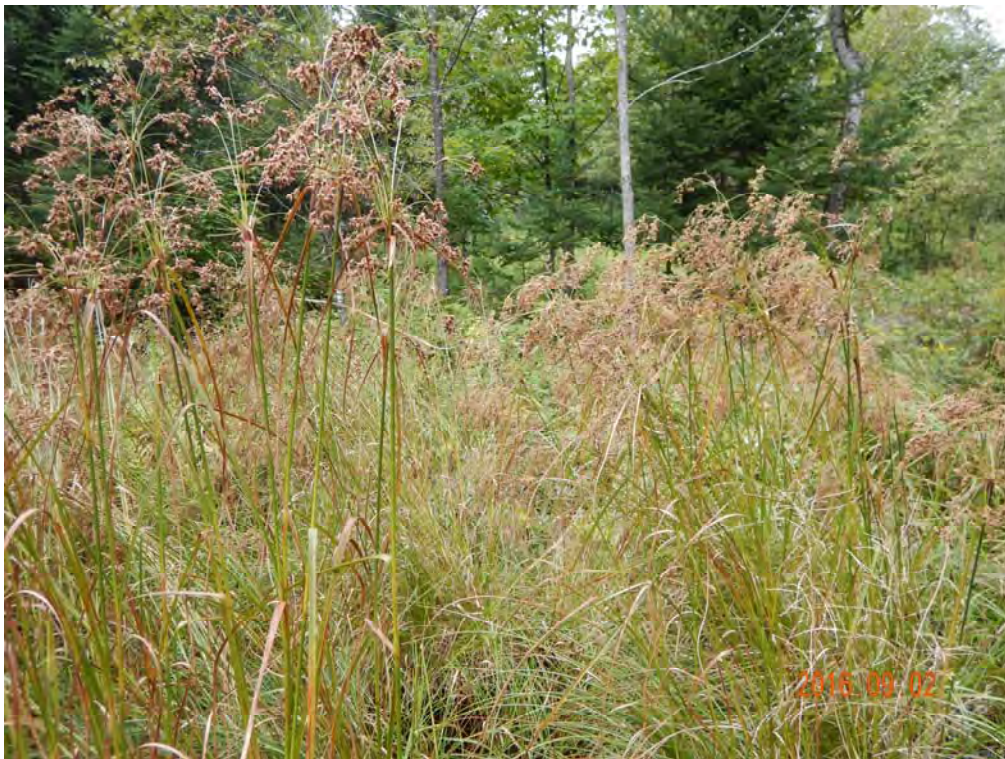
Photo 008 – Milieu humide MH-66

Description générale du milieu humide	MH-66
Date d'inventaire	2016-09-02
Valeur écologique du milieu humide	N/A
Superficie (ha)	0,02
Espèces à statut particulier	Aucune espèce à statut
Lien hydrologique	Isolé
Description au point GPS # 1754	lat. 45,0420833, long. -71,57002777777777
# Photo	8
Type de milieu	marais
Nom de la communauté végétale	marais à scirpes
Maturité	peu structuré
Espèces exotiques envahissantes (EEE)	-
Espèces arborescentes dominantes	Frêne rouge -
Espèces arbustives dominantes	Bouleau jaune Érable rouge
Espèces herbacées dominantes	Scirpe souchet Renouée sagittée Glycérie striée Carex crépu
Drainage	Très mauvais
Matière organique (cm)	12
Type sol	roc
Perturbations	Chemins forestiers entrecroisés
Commentaires	Entremêlement de chemins forestiers qui s'entrecroisent

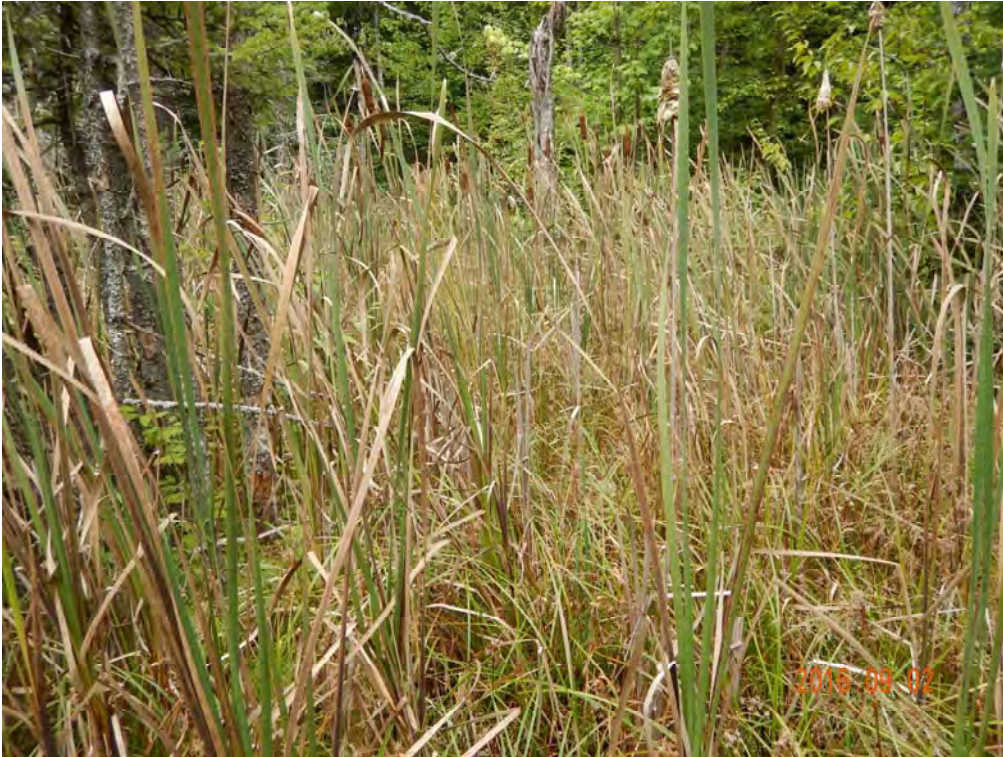
Photo 009 – Milieu humide MH-67 – GPS 1774

Description générale du milieu humide	MH-67
Date d'inventaire	2016-09-02
Valeur écologique du milieu humide	N/A
Superficie (ha)	0,10
Espèces à statut particulier	Aucune espèce à statut
Lien hydrologique	Isolé
Description au point GPS # 1774	lat. 45,0408333, long. -71,5680833333333
# Photo	9
Type de milieu	tourbière
Nom de la communauté végétale	tourbière herbacée
Maturité	très structuré
Espèces exotiques envahissantes (EEE)	-
Espèces arborescentes dominantes	Érable rouge
	Épinette rouge
Espèces arbustives dominantes	Épinette blanche
	Bouleau jaune
Espèces herbacées dominantes	Quenouille à feuilles larges
	Carex crépu
	Scirpe sp.
	Carex sp.
Drainage	Très mauvais
Matière organique (cm)	75
Type sol	gravier
Perturbations	Chemins forestiers, anciens signes de coupe forestière
Commentaires	Trou inondé dans un plus grand MH

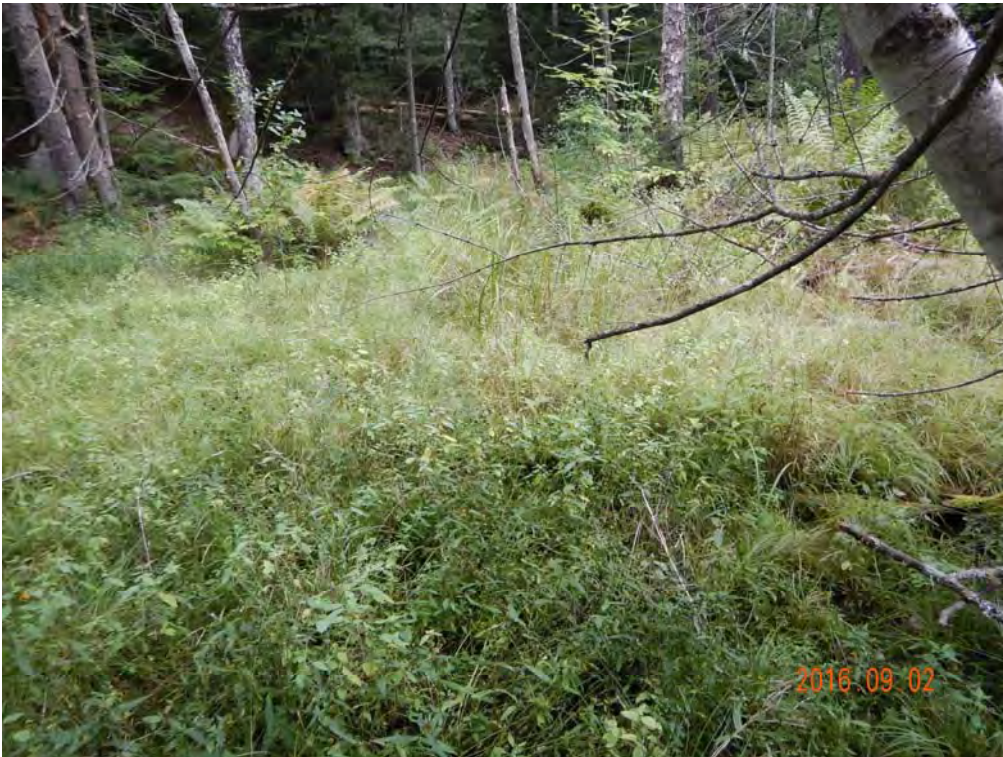
Photo 010 – Milieu humide MH-67 – GPS 1775

Description générale du milieu humide	MH-67
Date d'inventaire	2016-09-02
Valeur écologique du milieu humide	N/A
Superficie (ha)	0,10
Espèces à statut particulier	Aucune espèce à statut
Lien hydrologique	Isolé
Description au point GPS # 1775	lat. 45,0407778, long. -71,5683888888888
# Photo	10
Type de milieu	tourbière
Nom de la communauté végétale	tourbière à graminées
Maturité	peu structuré
Espèces exotiques envahissantes (EEE)	-
Espèces arborescentes dominantes	Érable rouge
	Épinette rouge
Espèces arbustives dominantes	Bouleau jaune
	Cerisier tardif
Espèces herbacées dominantes	Graminées
	Bident penché
	Mousses
	Sphaignes
Drainage	Très mauvais
Matière organique (cm)	100
Type sol	-
Perturbations	Anciens signes de coupe
Commentaires	Trou inondé dans un plus grand MH

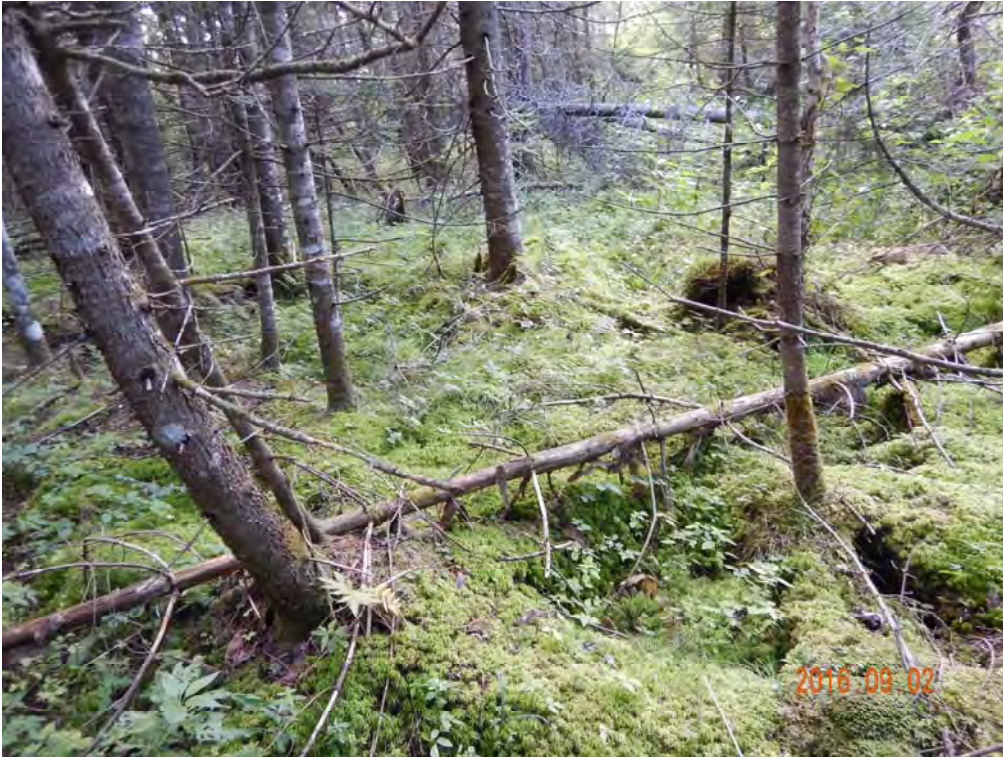
Photo 011 – Milieu humide MH-68

Description générale du milieu humide	MH-68
Date d'inventaire	2016-09-02
Valeur écologique du milieu humide	N/A
Superficie (ha)	0,28
Espèces à statut particulier	Aucune espèce à statut
Lien hydrologique	Intermittent
Description au point GPS # 1800	lat. 45,0323889, long. -71,5481388888888
# Photo	11
Type de milieu	tourbière
Nom de la communauté végétale	sapinière
Maturité	intermédiaire
Espèces exotiques envahissantes (EEE)	-
Espèces arborescentes dominantes	Sapin baumier
	Bouleau à papier
Espèces arbustives dominantes	Sapin baumier
	Ronce pubescente
Espèces herbacées dominantes	Sphaignes
	Mousses
	Impatiente du Cap
	Glycérie mélicaire
Drainage	Très mauvais
Matière organique (cm)	90
Type sol	-
Perturbations	Aucune
Commentaires	Milieu humide riverain. À chaque extrémités, le MH se referme au cours d'eau

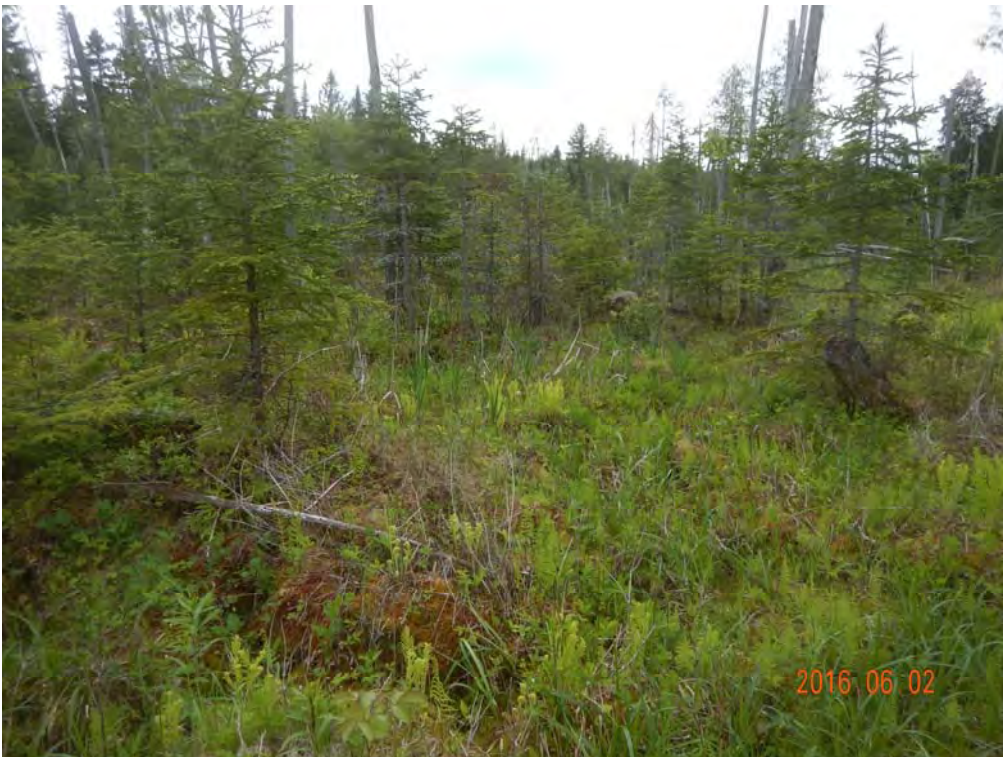
Photo 012 – Milieu humide MH-69

Description générale du milieu humide	MH-69
Date d'inventaire	2016-06-02
Valeur écologique du milieu humide	N/A
Superficie (ha)	2,50
Espèces à statut particulier	Aucune espèce à statut
Lien hydrologique	Isolé
Description au point GPS # 1011	lat. 45,0250556, long. -71,5255555555555
# Photo	12
Type de milieu	tourbière
Nom de la communauté végétale	tourbière à sphaignes
Maturité	très structuré
Espèces exotiques envahissantes (EEE)	-
Espèces arborescentes dominantes	Thuya occidental Épinette sp.
Espèces arbustives dominantes	Ronce pubescente Cornouiller stolonifère
Espèces herbacées dominantes	Sphaignes Benoîte d'Alep Carex sp. Osmonde cannelle
Drainage	Très mauvais
Matière organique (cm)	50
Type sol	-
Perturbations	Aucune
Commentaires	Tourbière vraie entourée d'une tourbière arborée (cédrière) et aulnaie vers le nord. Traverse le chemin Owen.
