PROJET D'INTERCONNEXION QUÉBEC / NEW HAMPSHIRE

Étude géomorphologique et évolution des conditions de drainage et des milieux humides recoupés par le segment de ligne compris entre les supports projetés 74 à 80

Rapport final présenté à Hydro-Québec – Administration d'Ingénierie et Approvisionnement

Septembre 2016

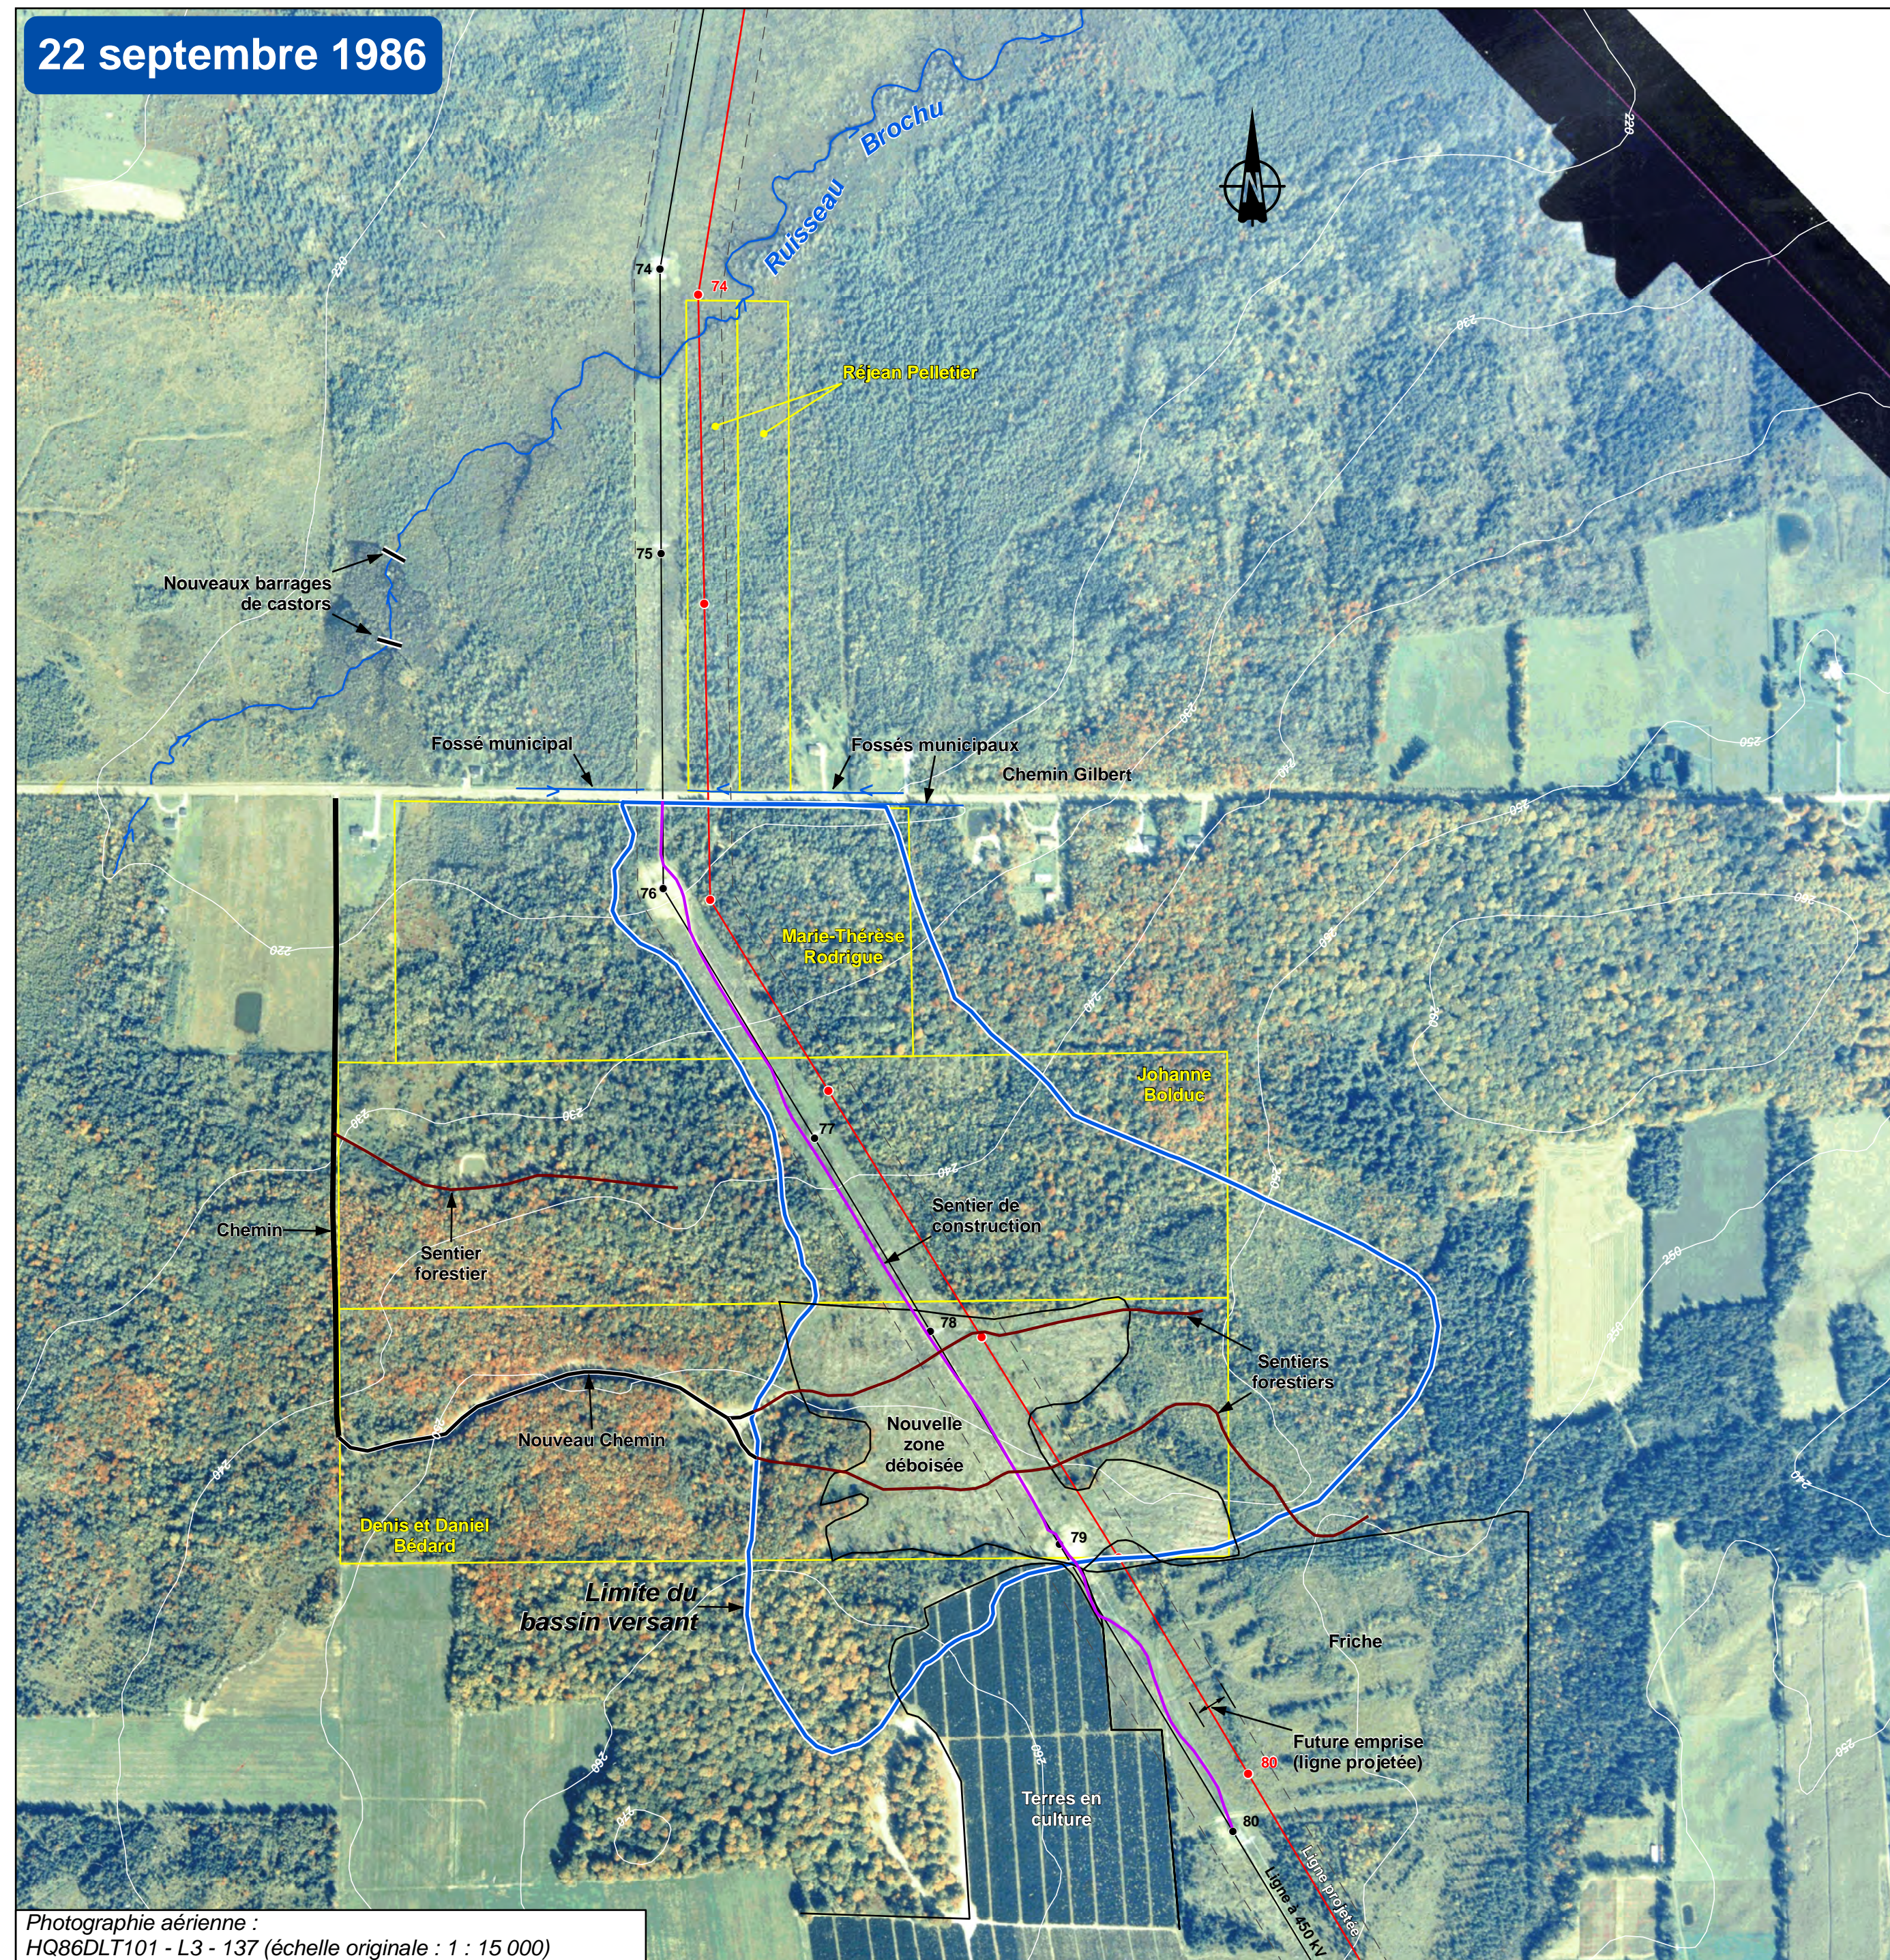
Photographie aérienne :
 HQ86DL101 - L3 - 137 (échelle originale : 1 : 15 000)

PHOTOGRAPHIE DU 22 SEPTEMBRE 1986

- Au sud du chemin Gilbert :
 - on distingue l'emprise de la ligne à 450 kV, qui vient d'être construite. Le sentier utilisé par la machinerie de construction s'allonge au centre de l'emprise, à partir du chemin Gilbert ;

- il n'y pas encore de fossés de drainage dans l'emprise ;
 - à l'est de l'emprise, la future propriété Rodrigue est toujours boisée ;
 - plus au sud, on note une reprise générale de la végétation dans la zone perturbée aux contours irréguliers qui recoupait le versant en 1980, mais une grande zone (25 ha) a récemment été déboisée dans la partie supérieure du versant. Ce secteur est traversé par deux sentiers forestiers accessibles depuis un nouveau chemin situé plus à l'ouest.

- Au nord du chemin Gilbert :
 - il n'y pas encore de fossés de drainage dans l'emprise de la nouvelle ligne, entre le chemin Gilbert et le ruisseau Brochu ;

- on observe deux nouveaux barrages de castors le long du ruisseau Brochu, en amont de la ligne électrique et à moins de 300 m au nord du chemin Gilbert.
