# PROJET D'INTERCONNEXION QUÉBEC / NEW HAMPSHIRE

Étude géomorphologique et évolution des conditions de drainage et des milieux humides recoupés par le segment de ligne compris entre les supports projetés 92 à 96

Rapport final présenté à Hydro-Québec – Administration d'Ingénierie et Approvisionnement

POLY-GÉO INC.

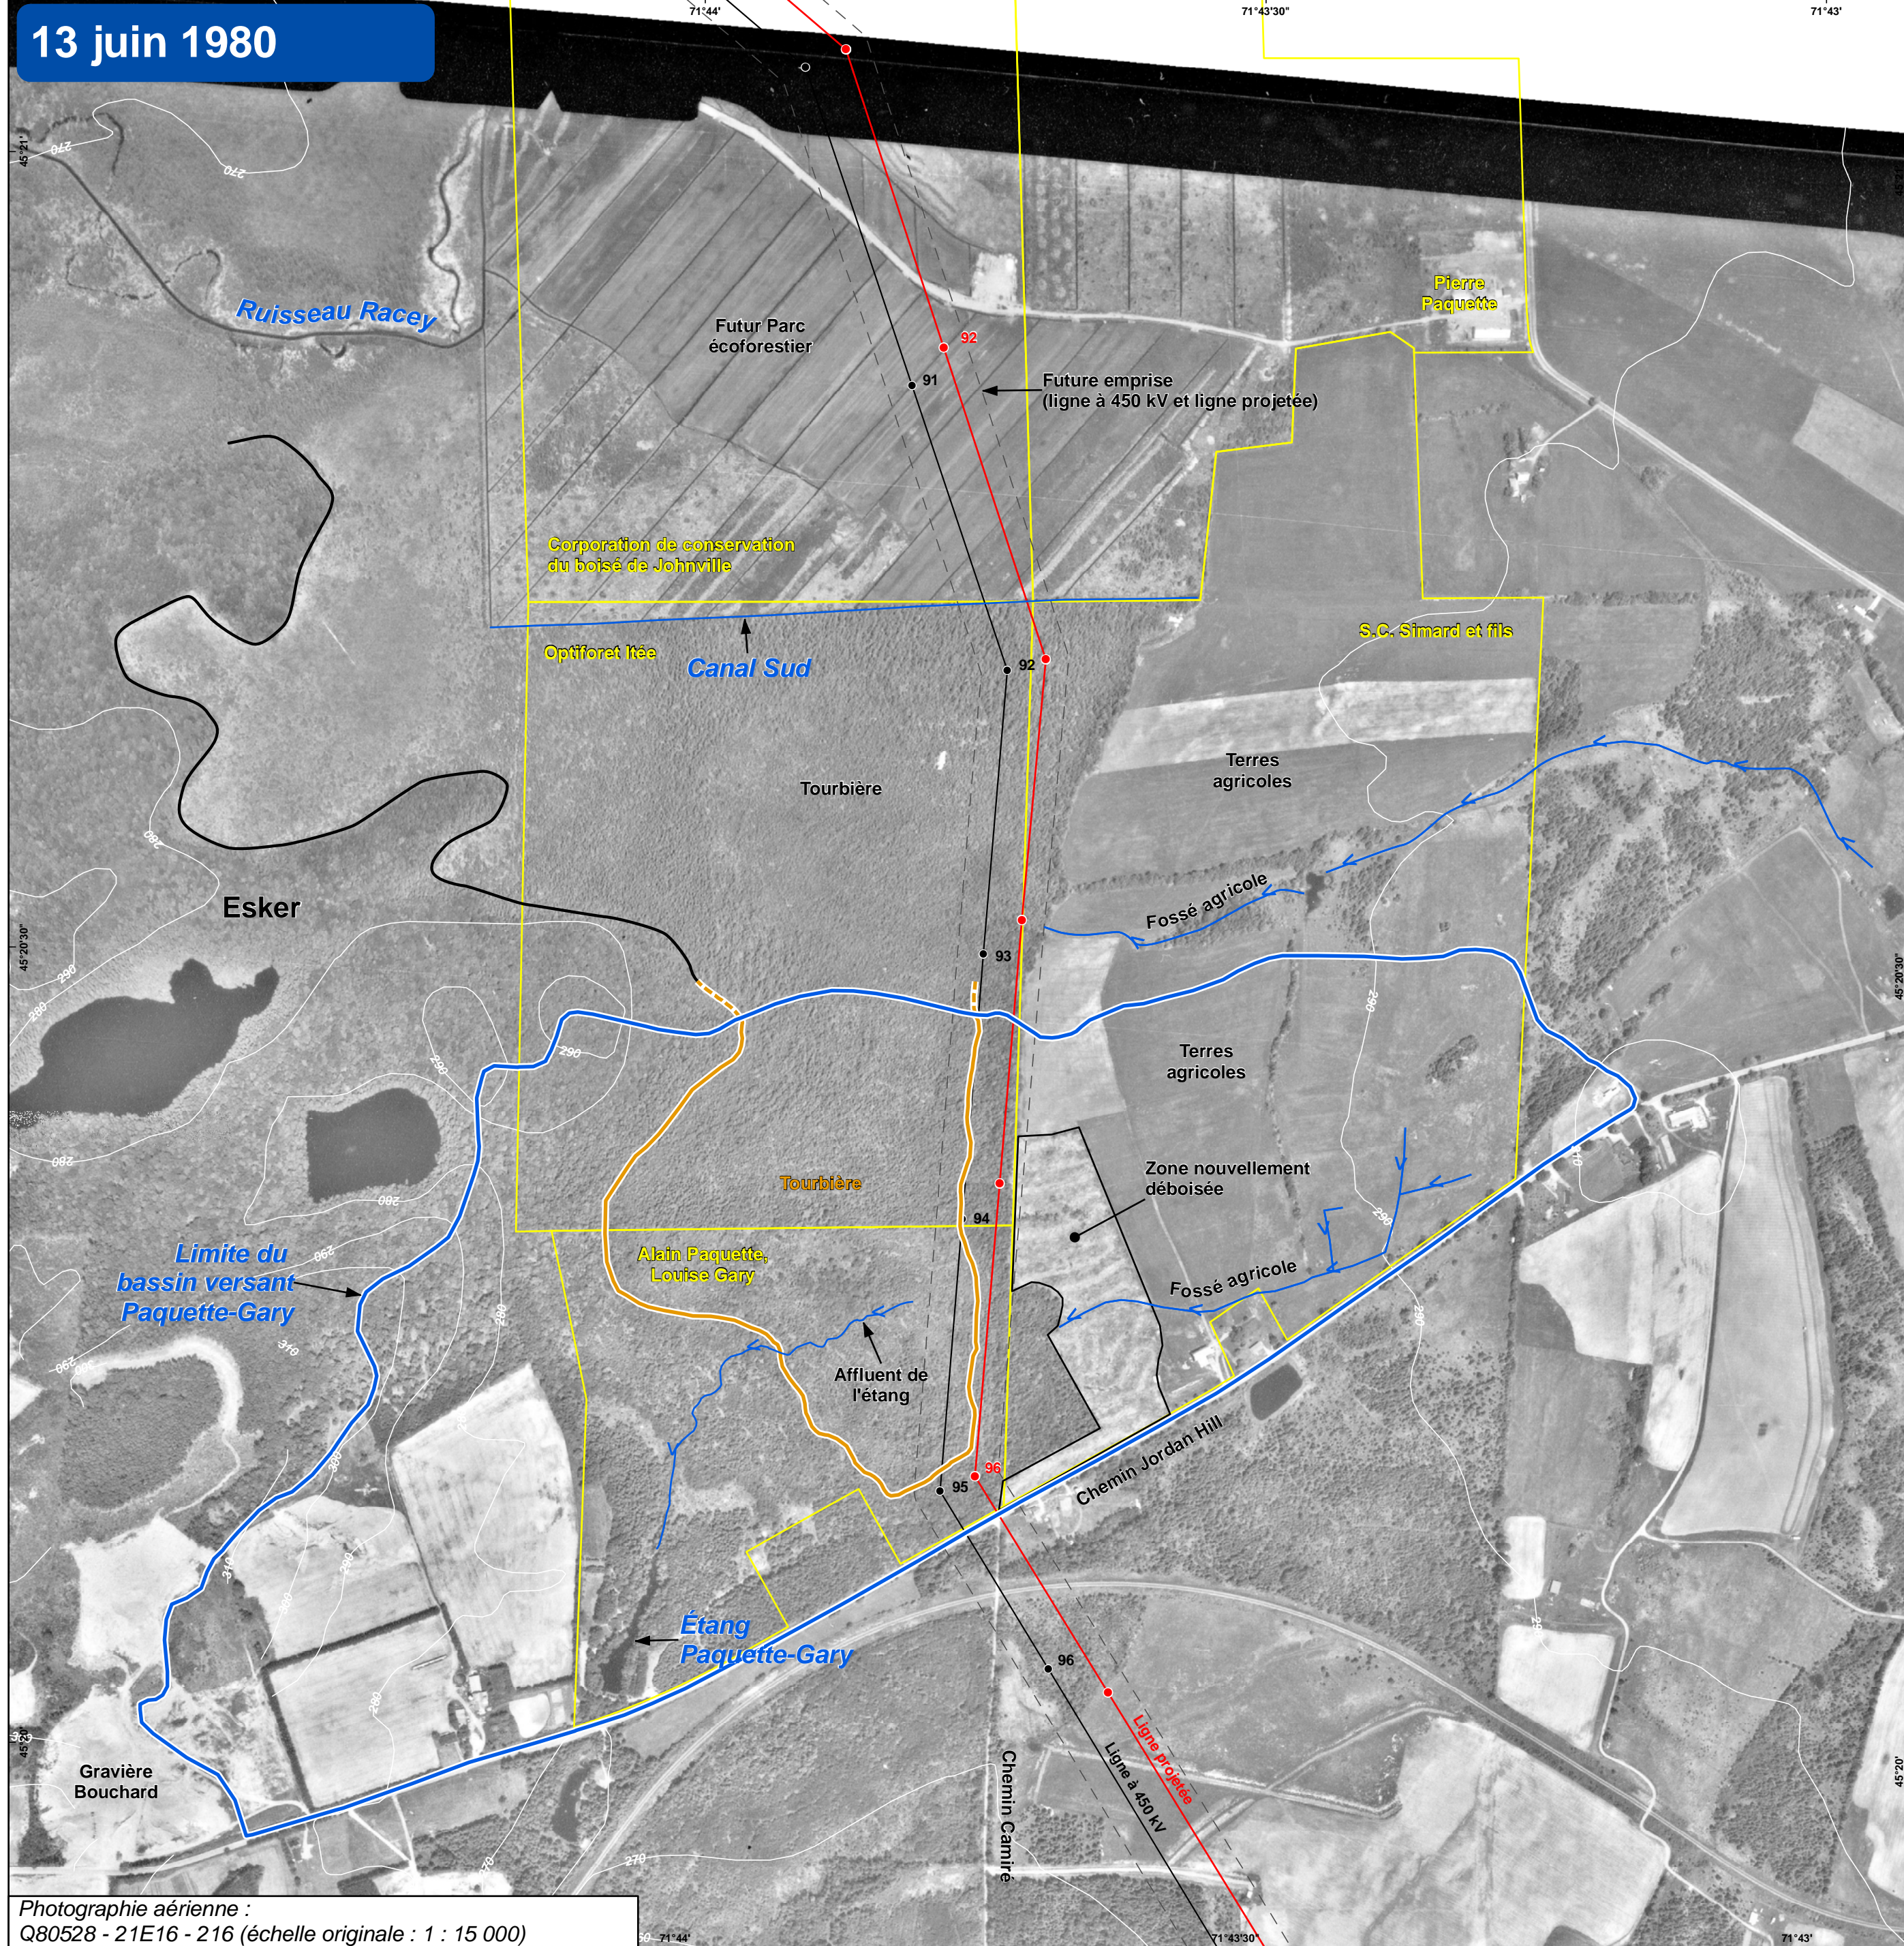
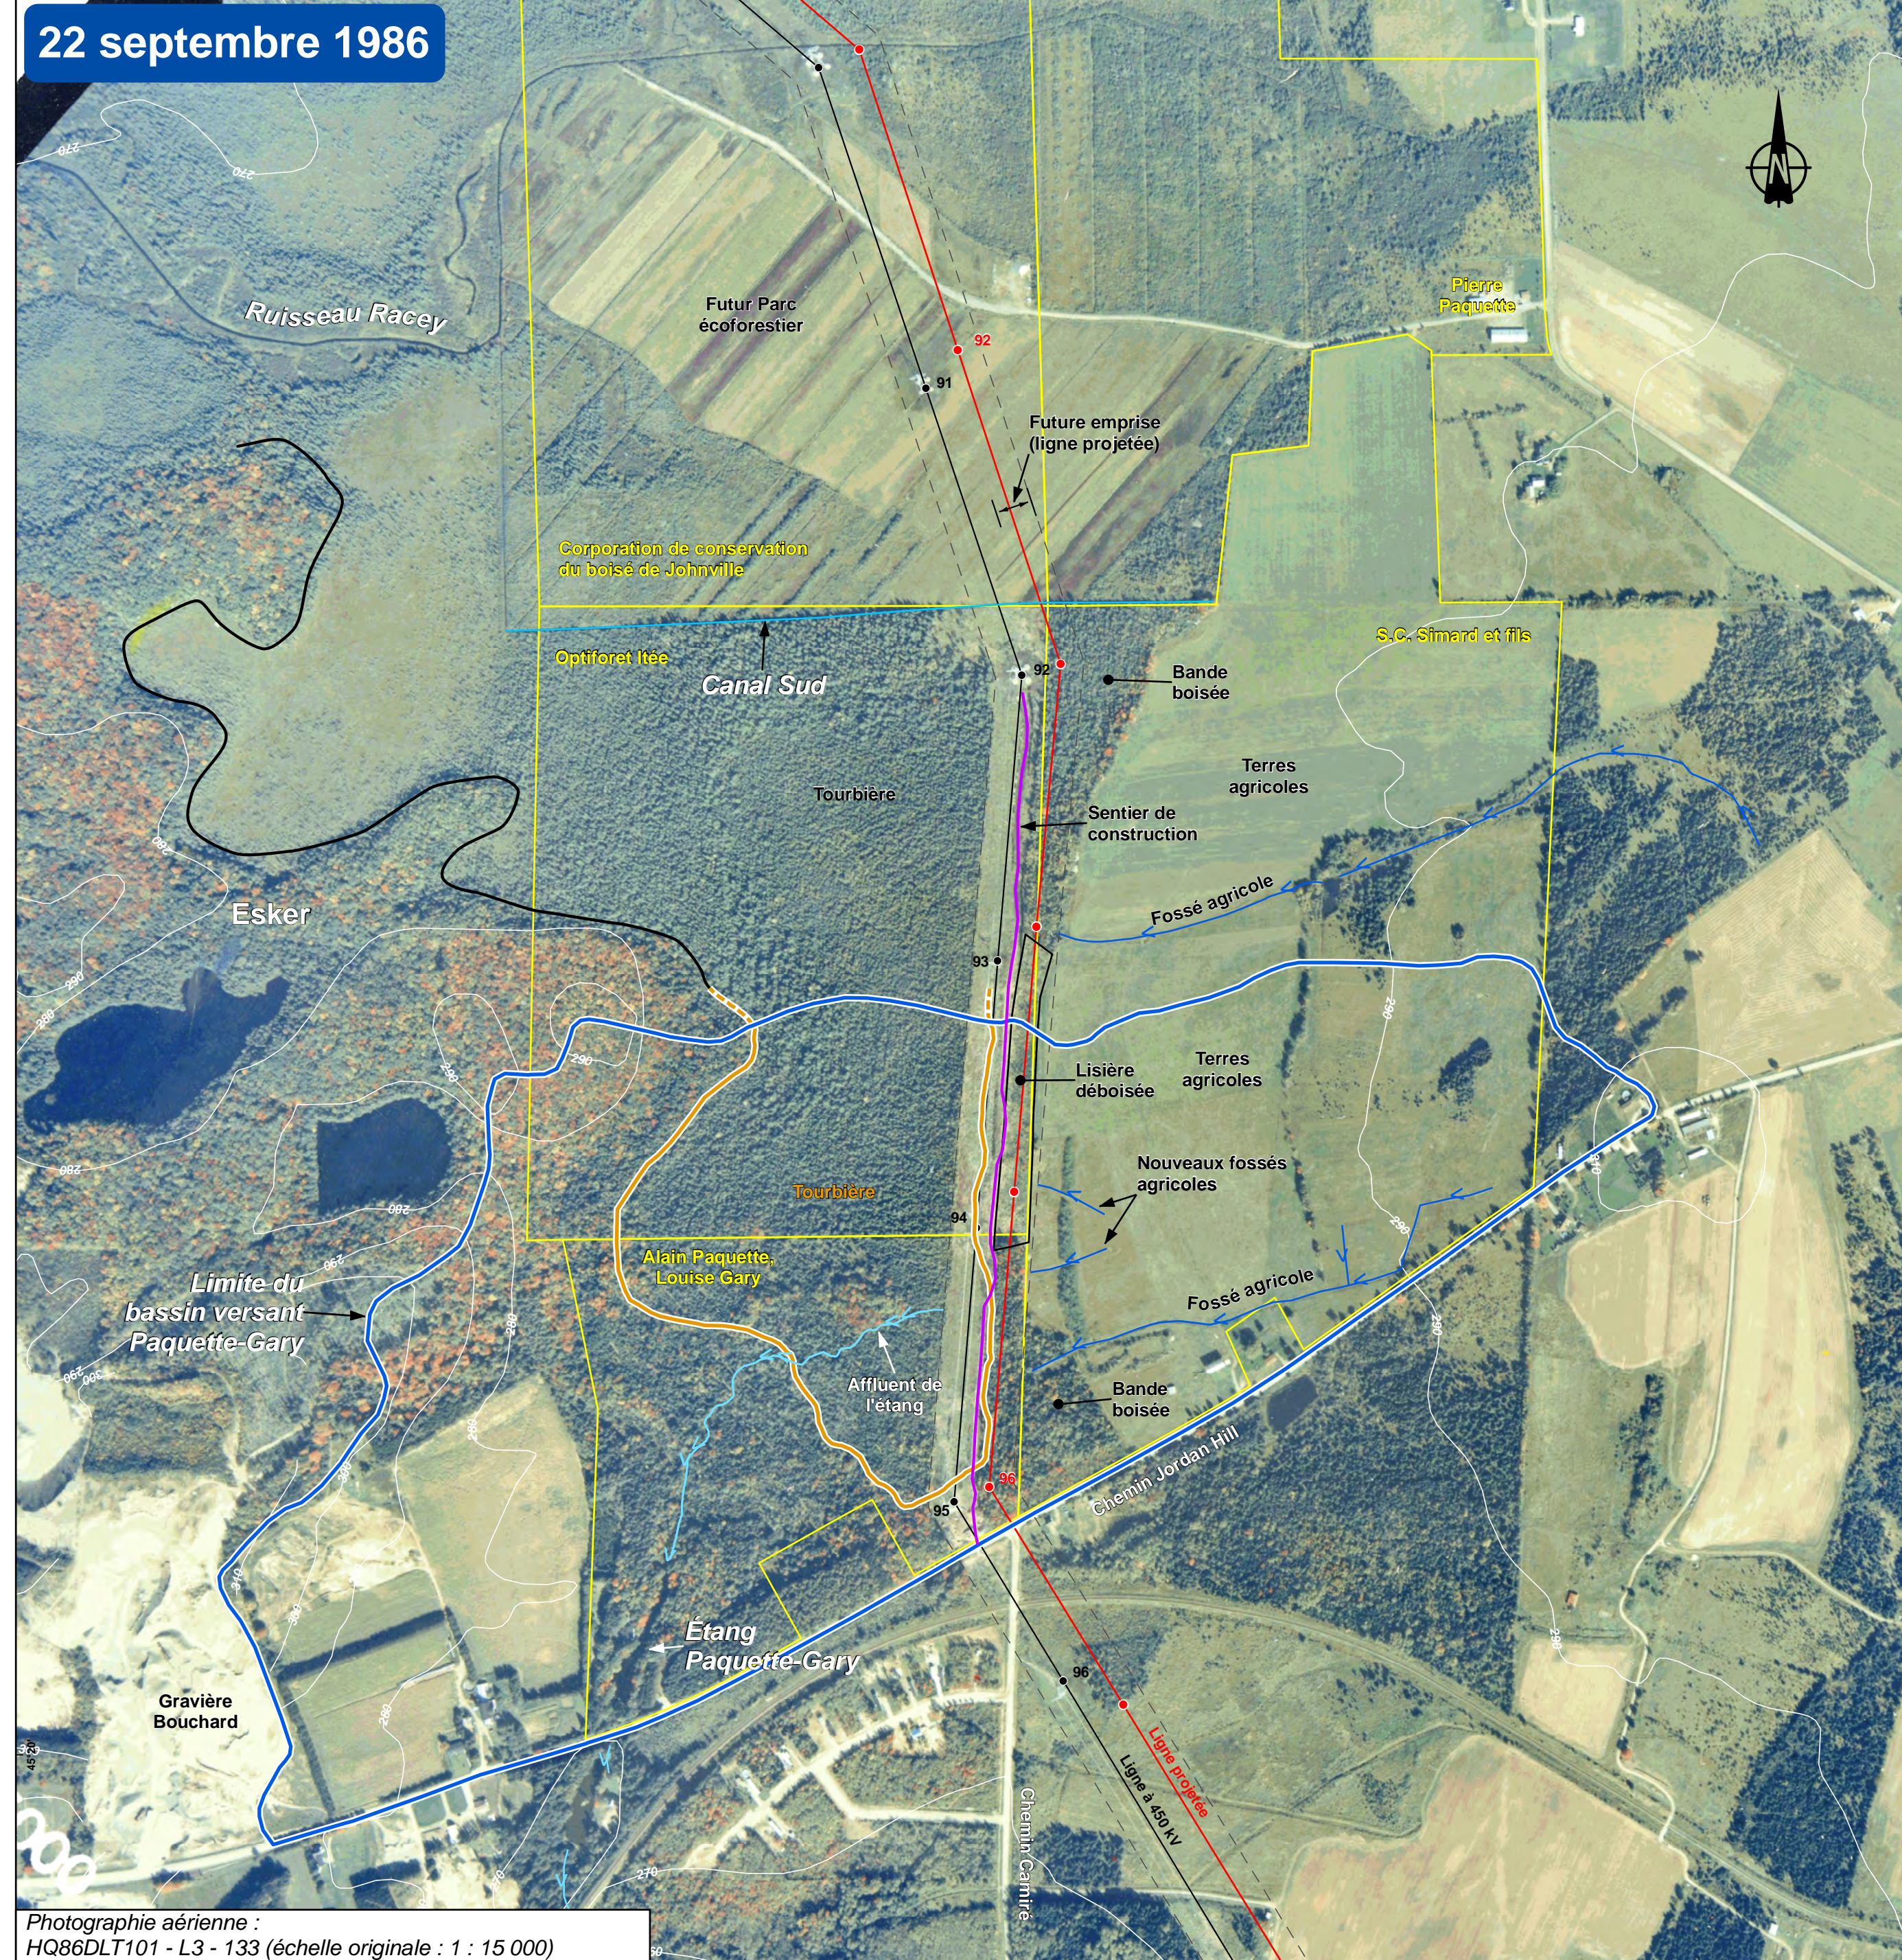
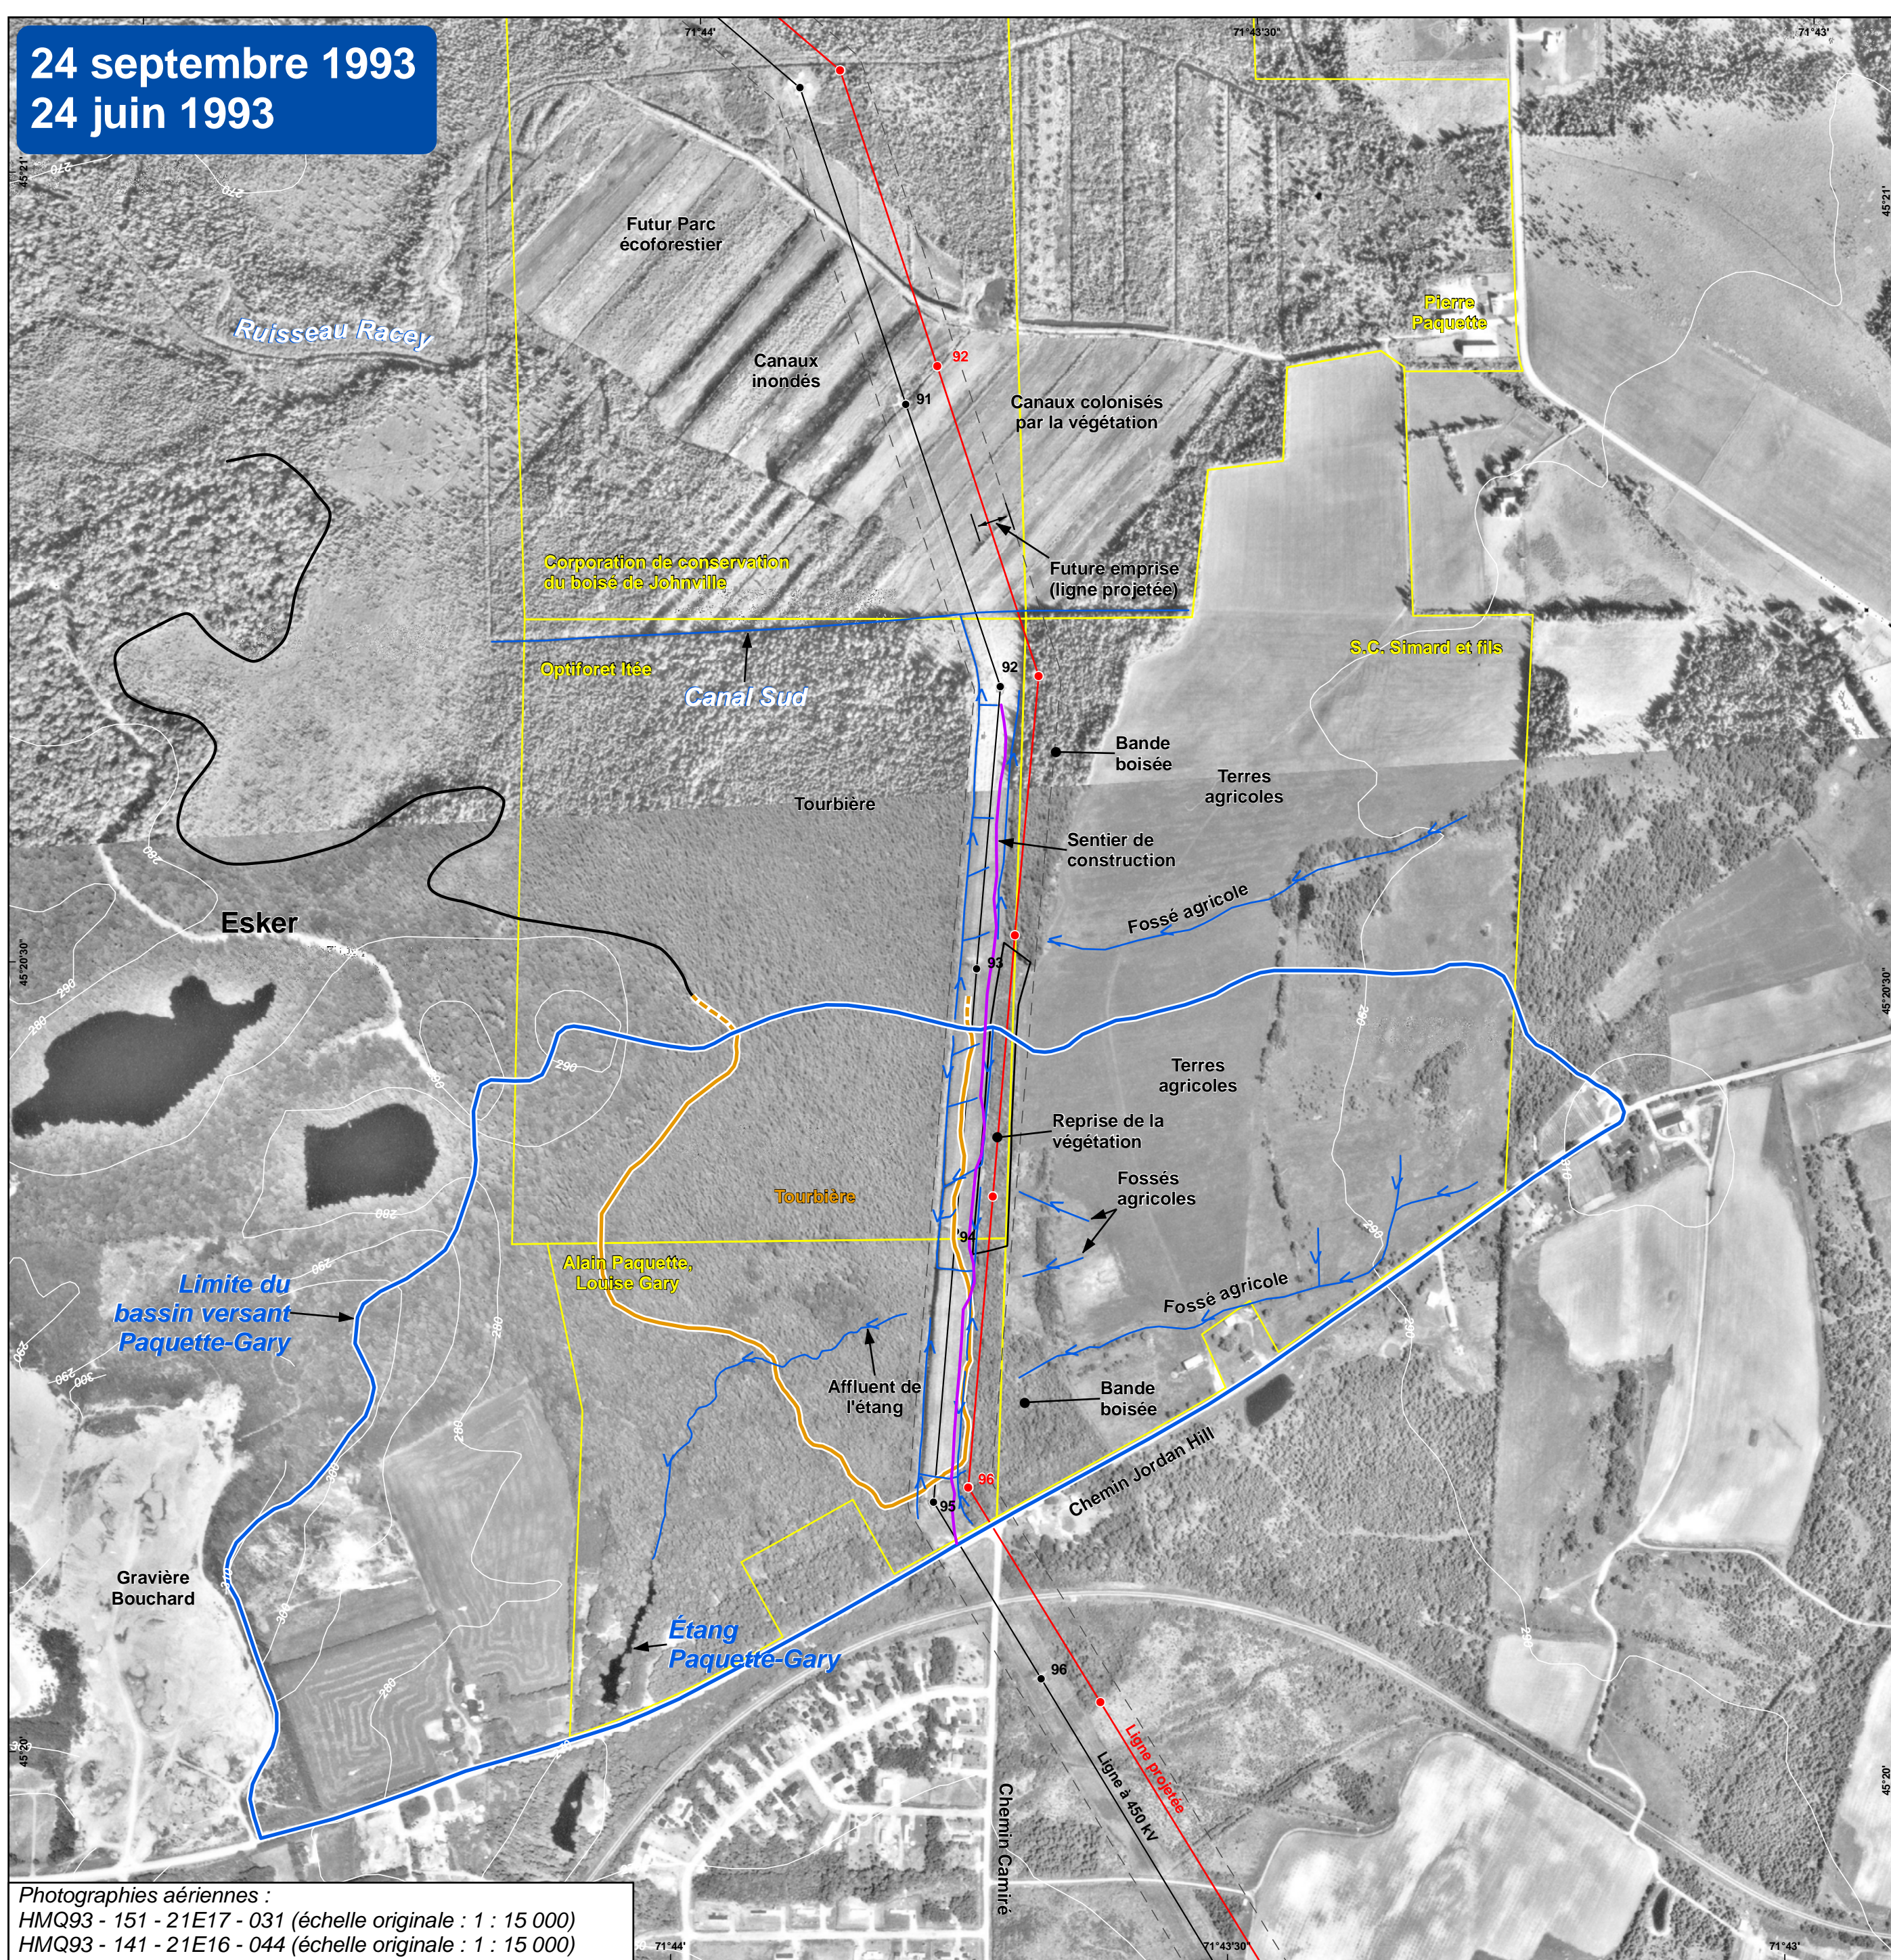
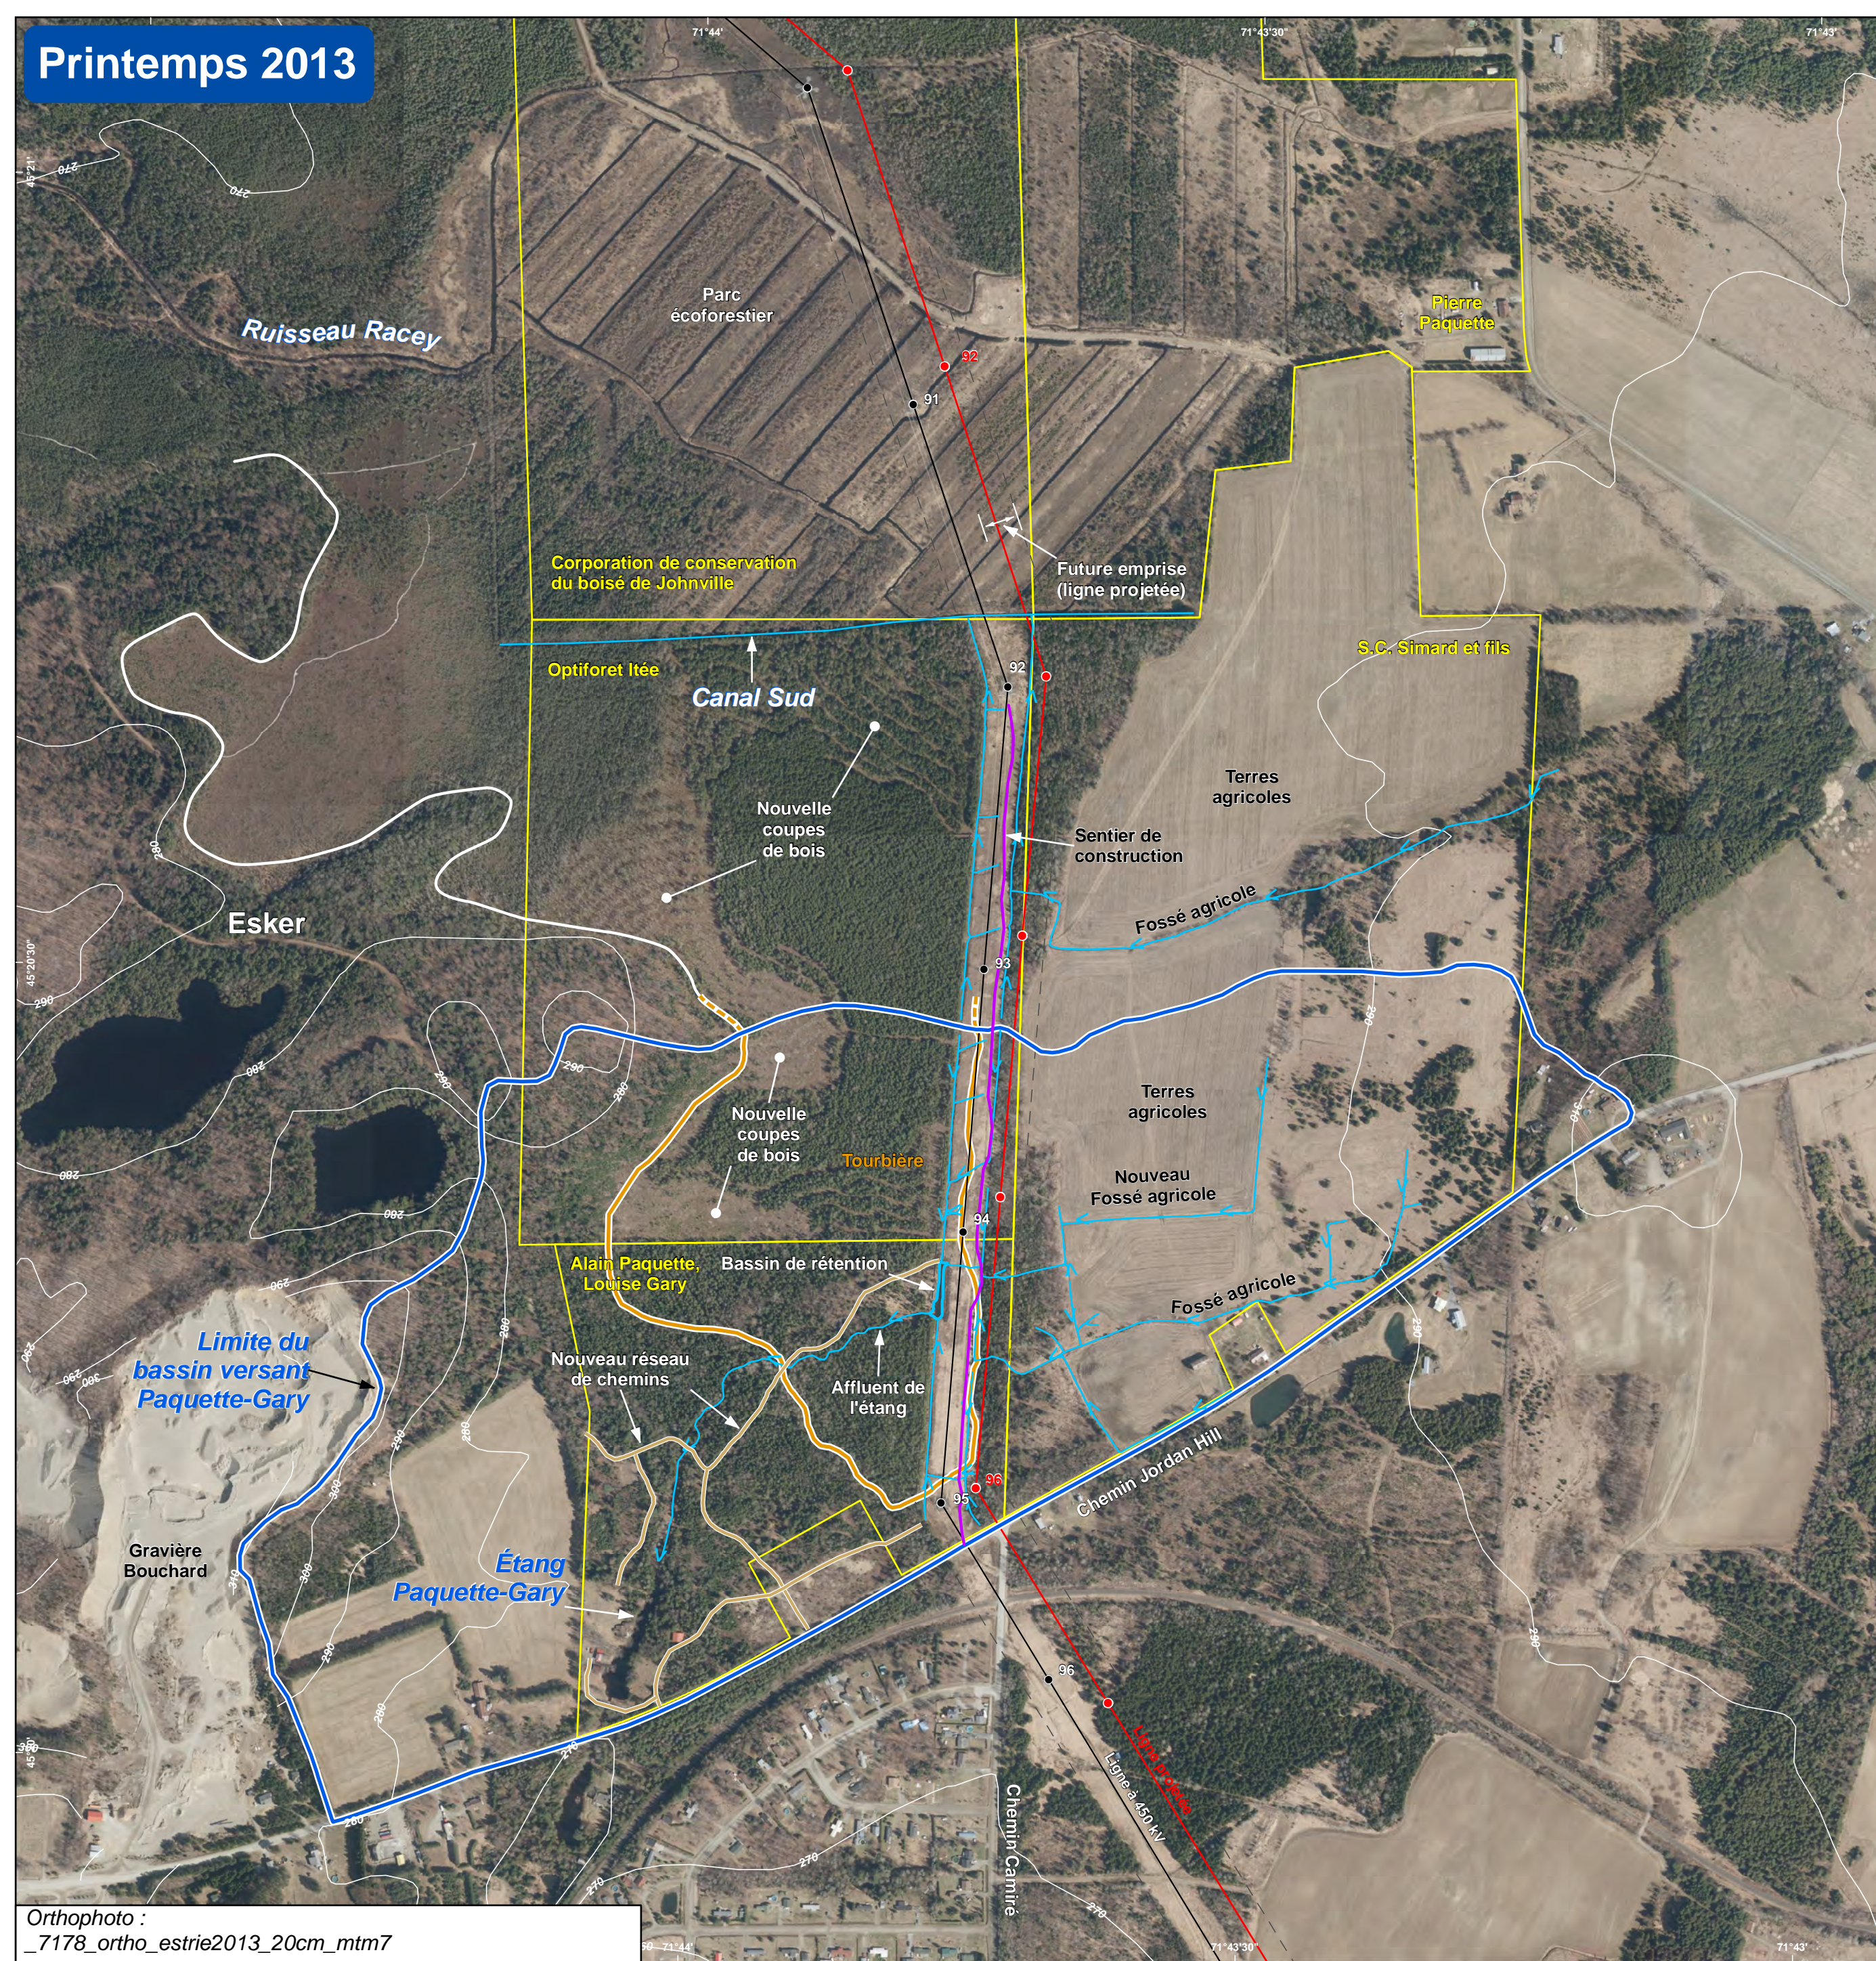
ÉVOLUTION DES CONDITIONS DE DRAINAGE DANS LE SECTEUR DU CHEMIN JORDON HILL ET DE LA PROPRIÉTÉ PAQUETTE-GARY ENTRE 1980 ET 2013

Les résultats de l'étude sont illustrés et documentés sur des agrandissements, à l'échelle du 1 : 6 000, des photographies aériennes de chacune des années, présentés à la figure 1, en annexe. Sur chacune des photographies, les limites du bassin versant étudié et celles des propriétés recoupées par la ligne sont représentées (en bleu et en jaune, respectivement).

Cartographie: Poly-Géo  
 Fichier: 7178\_jo\_033\_f1\_Paquette\_160920.mxd  
 0 60 120 180 m  
 MTM, Zone 18, NAD83 (SRS2011)  
 Équivalence des coordonnées: 10 m

Cette photographie constitue l'état de référence de la présente étude. Elle a été prise environ cinq ans avant la construction de la ligne à 450 kV d'Hydro-Québec. Son examen fait ressortir les principaux éléments suivants :

- La ligne à 450 kV vient d'être construite et son emprise est déboisée :
  - le sentier de construction de la ligne s'allonge près de la bordure est de l'emprise, depuis le chemin Jordan Hill jusqu'au pylône 92;
  - le réseau actuel de fossés dans l'emprise n'est pas encore en place; seuls de petits fossés ont été excavés en bordure du sentier de construction, dans les secteurs les plus tourbeux, principalement entre les pylônes 92 et 93 ;
  - aucun indice ne permet de croire que l'affluent de l'étang Paquette-Gary se prolonge dans l'emprise de la ligne.

- Dans l'emprise de la ligne à 450 kV :
  - le réseau de fossés de drainage que l'on observe aujourd'hui entre le chemin Jordan Hill et le Parc écoforestier est en place. Il a donc été aménagé entre 1986 et 1993. Il comprend deux fossés principaux d'axe nord-sud, qui longent les bordures de l'emprise, ainsi qu'une dizaine de fossés transversaux inter-reliés. Ces travaux ont favorisé l'écoulement de l'eau vers l'ouest (l'aval) et l'amélioration du drainage du côté est de l'emprise, où s'allonge le sentier de construction/entretien de la ligne. Le fossé à l'ouest est rempli d'eau. Ce fossé a été excavé dans la tourbe sur presque toute sa longueur. Il n'est pas possible de voir s'il a été relié à la tête de ruisseau qui alimente l'étang ;

- Dans l'emprise de la ligne à 450 kV :
  - on distingue beaucoup mieux le réseau de fossés excavés dans l'emprise entre 1986 et 1993 ;
  - dans le bassin versant de l'étang Paquette-Gary, trois des fossés transversaux relient les fossés qui bordent l'emprise, en passant sous le sentier d'entretien de la ligne ;
