**PROJET DE RESTAURATION
ENVIRONNEMENTALE DE LA BERGE
BORDANT LE SITE D'UNE ANCIENNE
USINE D'ALLIAGES DE FERRO-
MANGANÈSE À BEAUHARNOIS**

**Étude d'impact sur l'environnement déposée au
Ministère du Développement Durable, de
l'Environnement et des Parcs**

Initiateur : Elkem Métal Canada inc.

Consultant : Hudon Desbiens St-Germain Environnement inc.

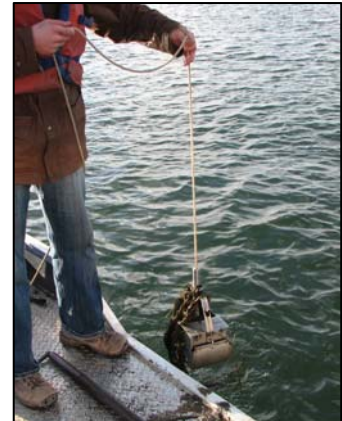
Figure 10. Localisation des stations d'échantillonnage de sédiments à proximité de l'ancienne usine

Suite à un entretien de travail avec les représentants du MDDEP en novembre 2008, huit (8) stations d'échantillonnage devaient être implantées, à savoir deux (2) en amont² du site (ST-1 et ST-2) jouant théoriquement des rôles de témoin, et six (6) face au site (**figure 10**). Celles-ci étaient regroupées deux par deux, la première située à une quinzaine de mètres de la berge et la seconde à environ 25 mètres.

Les stations avaient été repérées au préalable par GPS, mais leur positionnement a été revu une fois sur le lac en raison de la faisabilité des prélèvements et de la difficulté à conserver un positionnement fixe et précis de la barge de travail.

Les échantillons témoins (ST-1 et ST-2) ont été prélevés à des stations situées à mi-distance entre l'embouchure du canal de Beauharnois et la limite ouest de l'ancien site d'Elkem. À cet endroit, le lac Saint-Louis est peu profond (moins de 2 mètres) et on retrouve à peine quelques sédiments entre les aspérités de

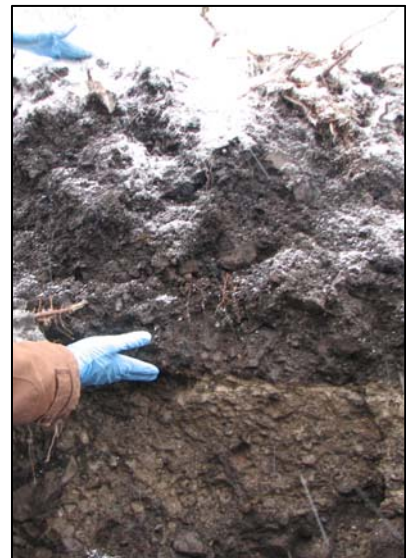
Figure 12. Localisation des sept tranchées stratigraphiques le long de la berge

QC-6 Étant donné que les résultats d'analyses de sol et d'eau présentés dans la première version de l'étude d'impact étaient partiels, sept (7) tranchées ont été réalisées le long de la berge afin de prélever pour analyse différents échantillons de remblais industriels et de blocs de scories (**figure 12**).

Afin de caractériser la stratigraphie et la contamination éventuelle de la berge, les sept (7) tranchées ont été creusées le 17 décembre 2008, sur le site de l'ancienne usine d'Elkem, à l'aide d'une rétrocaveuse. La **figure 12** présente les emplacements des différentes tranchées le long de la rive.

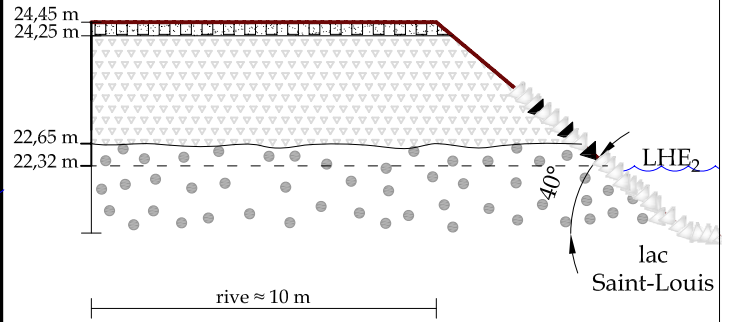
Figure 13. Sept tranchées stratigraphiques le long de la berge

La **figure 13** expose la stratigraphie présente dans chacune des tranchées. On retrouve sur les 815 mètres linéaires de berge (sans compter la pointe où se trouve une ancienne prise d'eau qui est constituée d'enrochement) la même disposition de un ou deux remblais, noir et brun, sur du roc de grès, éventuellement fracturé en son sommet.

Dans la moitié Est du site, les tranchées ont révélé qu'on ne retrouvait que la couche de remblai noir, d'une épaisseur proche de 4 mètres, directement sur le roc, constitué de grès.

La stratigraphie des remblais interpolée permet de constater que la végétation comprise sur la berge réussit à s'établir et ce, malgré les conditions du milieu qui ne sont pas, théoriquement, idéales à son développement. Elle croît donc sur de la roche mère constituée de remblais d'anciens résidus industriels, ainsi qu'entre les blocs en place observés au niveau du talus.

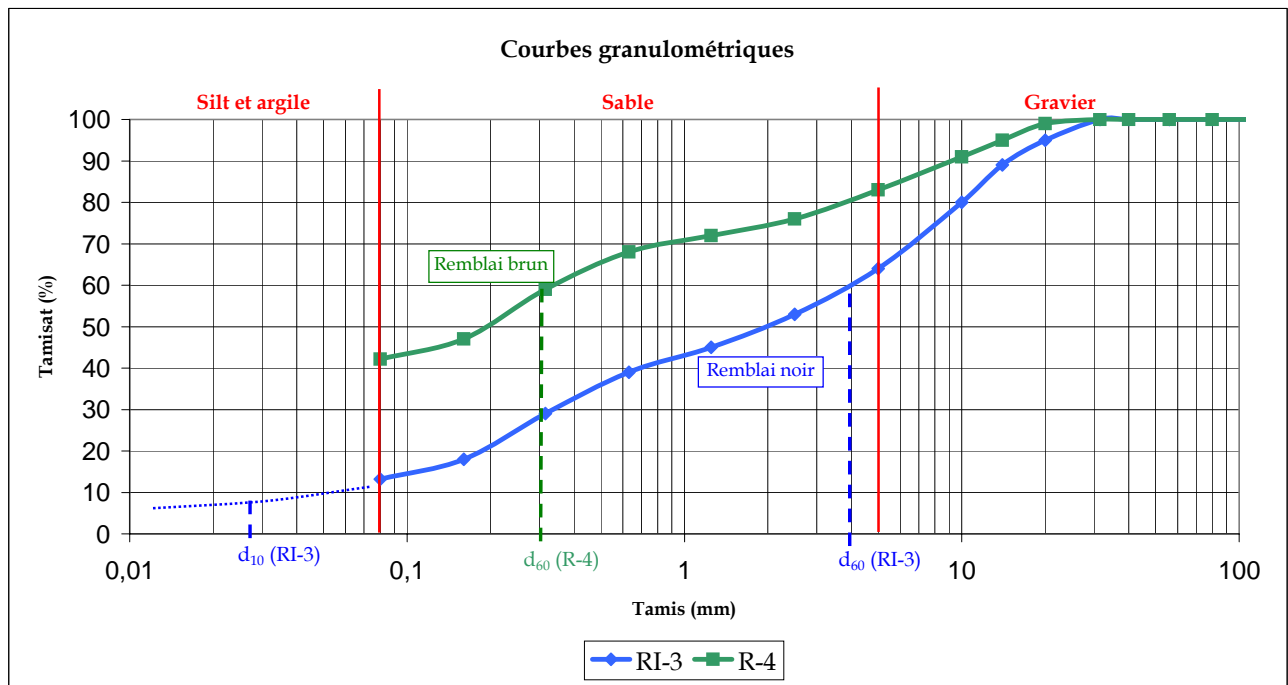
Tamis (mm)	Tamisat (%)	
	RI-3 noir	R-4 brun
	17-12-2008	17-12-2008
112	100	100
80	100	100
56	100	100
40	100	100
31,5	100	100
20	95	99
14	89	95
10	80	91
5	64	83
2,5	53	76
1,25	45	72
0,630	39	68
0,315	29	59
0,160	18	47
0,080	13,2	42,2
Silt et argile (< 0,08 mm)	13,2	42,2
Sable (0,08 < < 5 mm)	50,8	40,8
Gravier (> 5 mm)	36,0	17,0

Or, on peut estimer la perméabilité intrinsèque des remblais par la formule de Hazen qui exprime K , le coefficient de perméabilité en mètre/seconde, en fonction de d_{10} , le diamètre (en millimètres) pour lequel passe 10 % (p/p) du matériau. Dans le cas du remblai noir, d_{10} vaut environ 0,03 millimètre. La formule de Hazen est donnée à l'équation (1) (Holtz et Kovacs, 1981).

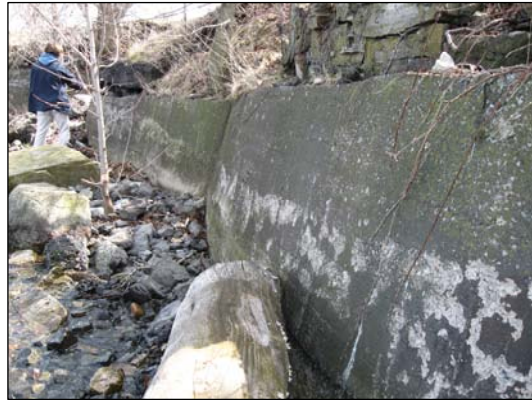
Le premier secteur, en amont du site, représente l'endroit où il y a un muret de béton. Aucune végétation ne recouvre le muret. Le muret est en continu sauf à un endroit où il est interrompu de quelques mètres et il reprend par la suite. Dans le secteur 1, sur une longueur d'environ 55 mètres à partir du coin ouest de la propriété on retrouve 6 arbres de deux espèces soit le Peuplier deltoïde et le Frêne rouge, dont le diamètre à la hauteur de poitrine (DHP) varie entre 15 et 20 centimètres. Leurs troncs à la base sont entourés de blocs de scories et de blocs noirs. La présence de Sumac vinaigrier y est abondante sur le haut du talus. À une douzaine de mètres de la limite de la propriété, un petit fossé s'est formé et se dirige vers le lac St-Louis.

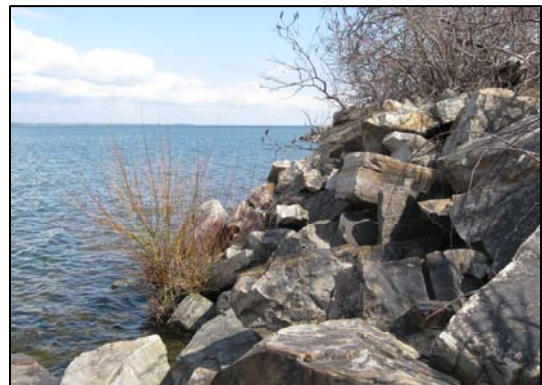
Figure 21. Localisation des cinq secteurs homogènes de végétation le long de la berge

L'analyse des données amassées lors de la description de la végétation et des composantes de la berge a permis de faire ressortir cinq secteurs homogènes de végétation (**figure 21**). Ces secteurs comportent donc une végétation ainsi que des composantes du milieu qui sont semblables telles qu'illustrées en partie par les photographies de la berge en son entier (**annexe 10**). Une description détaillée des secteurs et leurs caractéristiques est retrouvée au **tableau 21**.

Le secteur 2, s'étalant sur 40 mètres est constitué presque exclusivement d'arbustes et d'herbacées. Certains arbustes sont situés entre les roches de la berge, près de la ligne des hautes eaux. L'enrochement y est très imposant avec des blocs de grès de plusieurs dizaines de centimètres de diamètre.

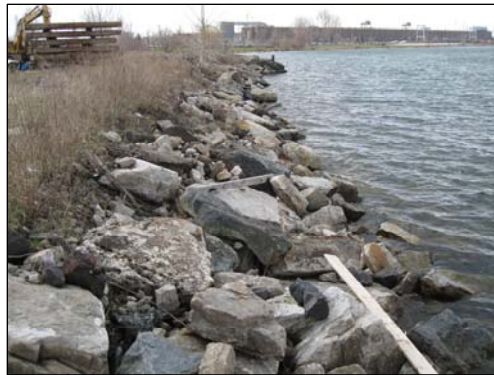
Le secteur 3, sur 230 mètres linéaires le long de la berge, est très enroché et dégarni de végétation. Il représente un ancien port. La pente de l'avant plage

(dans l'eau) est supérieure à 10%. Près de l'ancienne salle de pompage, on retrouve un seul arbre (un saule) poussant à travers des rochers du talus. On y remarque également un second petit fossé et un affleurement rocheux. Des blocs de bétons reliés par des câbles jaunes, ainsi qu'un énorme bloc de ciment, sont retrouvés en bordure de la

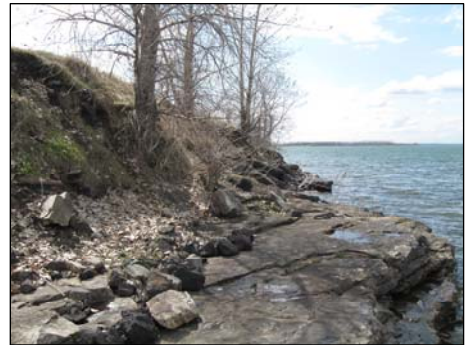
Le secteur 4, s'étalant sur 390 mètres de berge, est caractérisé par la présence de 50 arbres, majoritairement des peupliers deltoïdes, situés presque en continu le long de la berge. En moyenne, leur DHP varie entre 10 et 20 centimètres et ils atteignent entre 10 et 15 mètres de hauteur. On retrouve également quelques autres espèces arborescentes comme le Cerisier de Pennsylvanie, le Frêne rouge, l'Orme d'Amérique, et le Saule sp. La présence d'un tronc et d'une branche

coupés en biseau caractéristique a été observée et dénote la présence de castors dans ce secteur. La pente du talus est abrupte et dans une certaine portion, il est fait de roc qui s'avance tandis qu'à d'autres endroits il est composé de blocs. Des arbustes et des herbacés poussent au travers. À 40 mètres en amont de la pointe d'enrochement, débute une plage de galets. À un endroit, on remarque du béton dans le bas du talus.

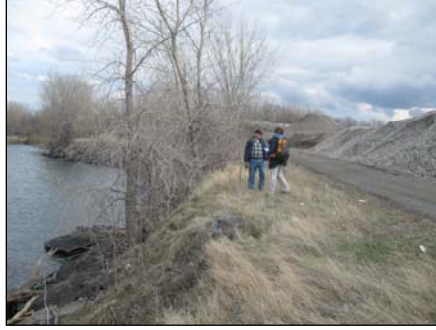
Le secteur 5, mesurant une centaine de mètres est composé de deux regroupements de peupliers deltoïdes. Le premier groupe est constitué de 12 individus ayant une DHP moyen de 20 centimètres et une hauteur de 15 mètres.

Le second regroupement de peupliers deltoïdes est situé à la limite est de la propriété et est composé de 14 individus ayant un DHP variant entre 30 et 60 centimètres et une hauteur entre 15 et 20 mètres. Les arbres sont situés dans le talus faisant de l'ombre dans l'eau.
