# PROJET DE STOCKAGE ET DE REGAZÉIFICATION DE GNL

## BÉCANCOUR

### INVENTAIRE ARCHÉOLOGIQUE

PRINTEMPS 2016

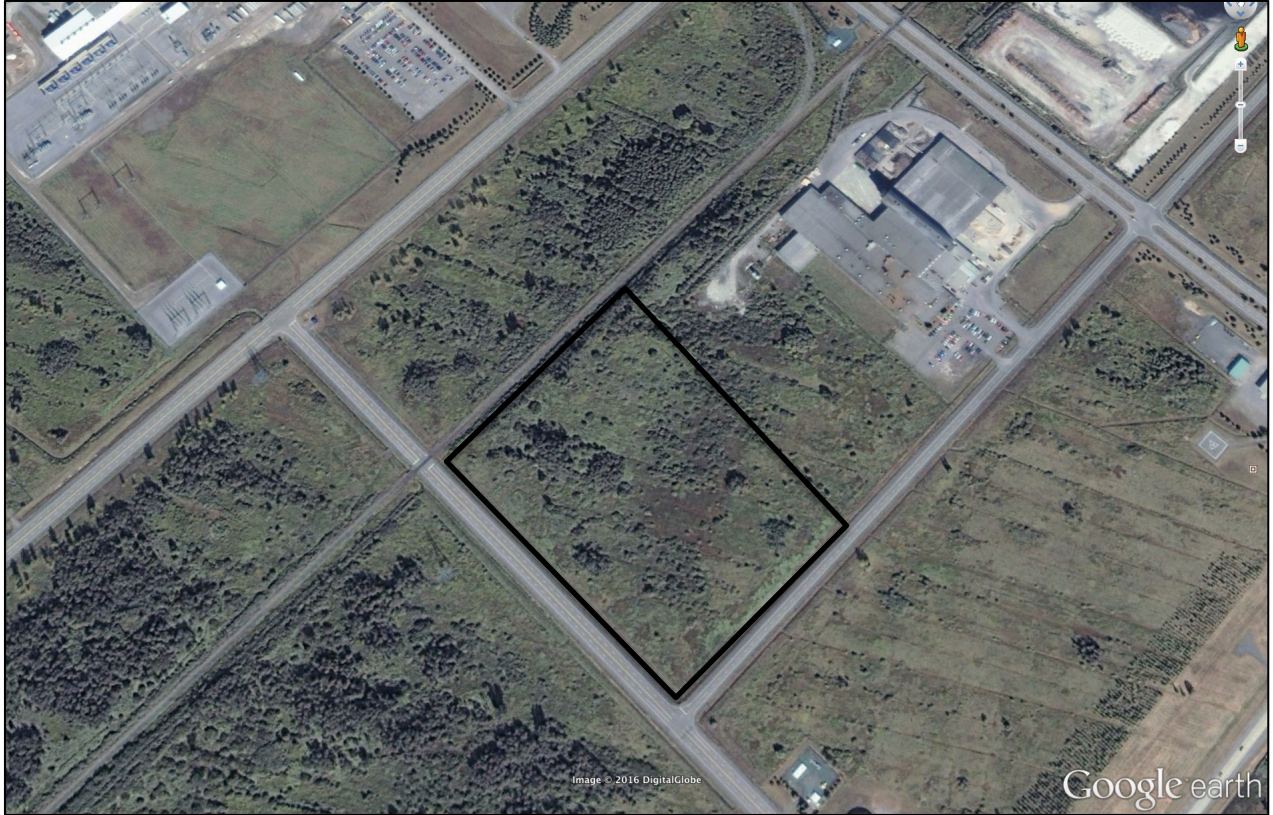
Le terrain en observation a conservé sa structure agricole jusqu'en 2002 (figure 4). La présence de nombreux fossés de drainage est un bon indice du mauvais drainage de ces terres. D'ailleurs, la couleur brune de la végétation (axe sud-ouest-nord-est) suggère la présence d'une aire humide.

Figure 4. Le secteur à l'étude en 2002 (Google Earth 2016)

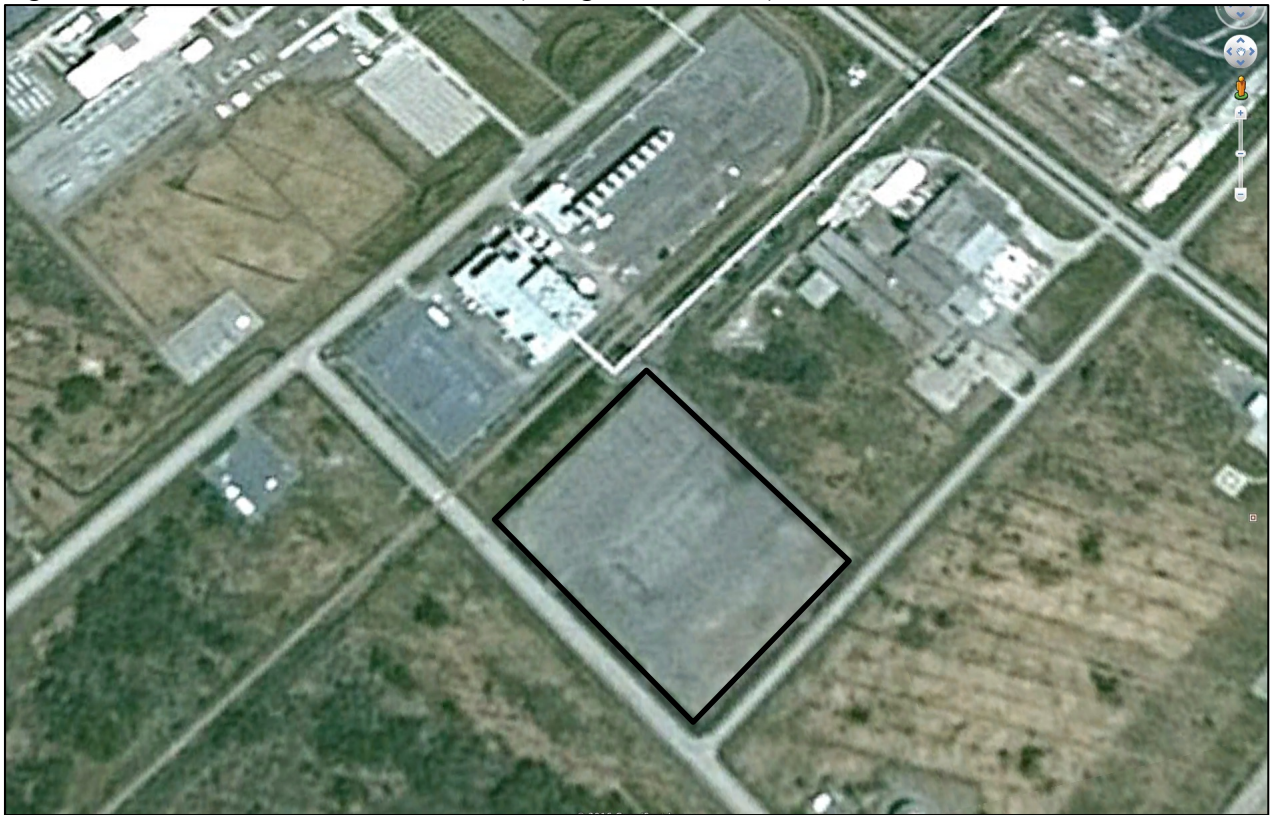
Quelques années plus tard, ce terrain a été entièrement arasé afin de servir de base d'opérations aux entrepreneurs qui œuvraient à la construction de l'entreprise mentionnée précédemment. On remarque alors que la structure agricole de ce terrain a disparu et que le concassé est apparent sur tout le terrain, bien que moins abondant au sud (figure 5).

Figure 5. Le secteur à l'étude en 2009 (Google Earth 2016)

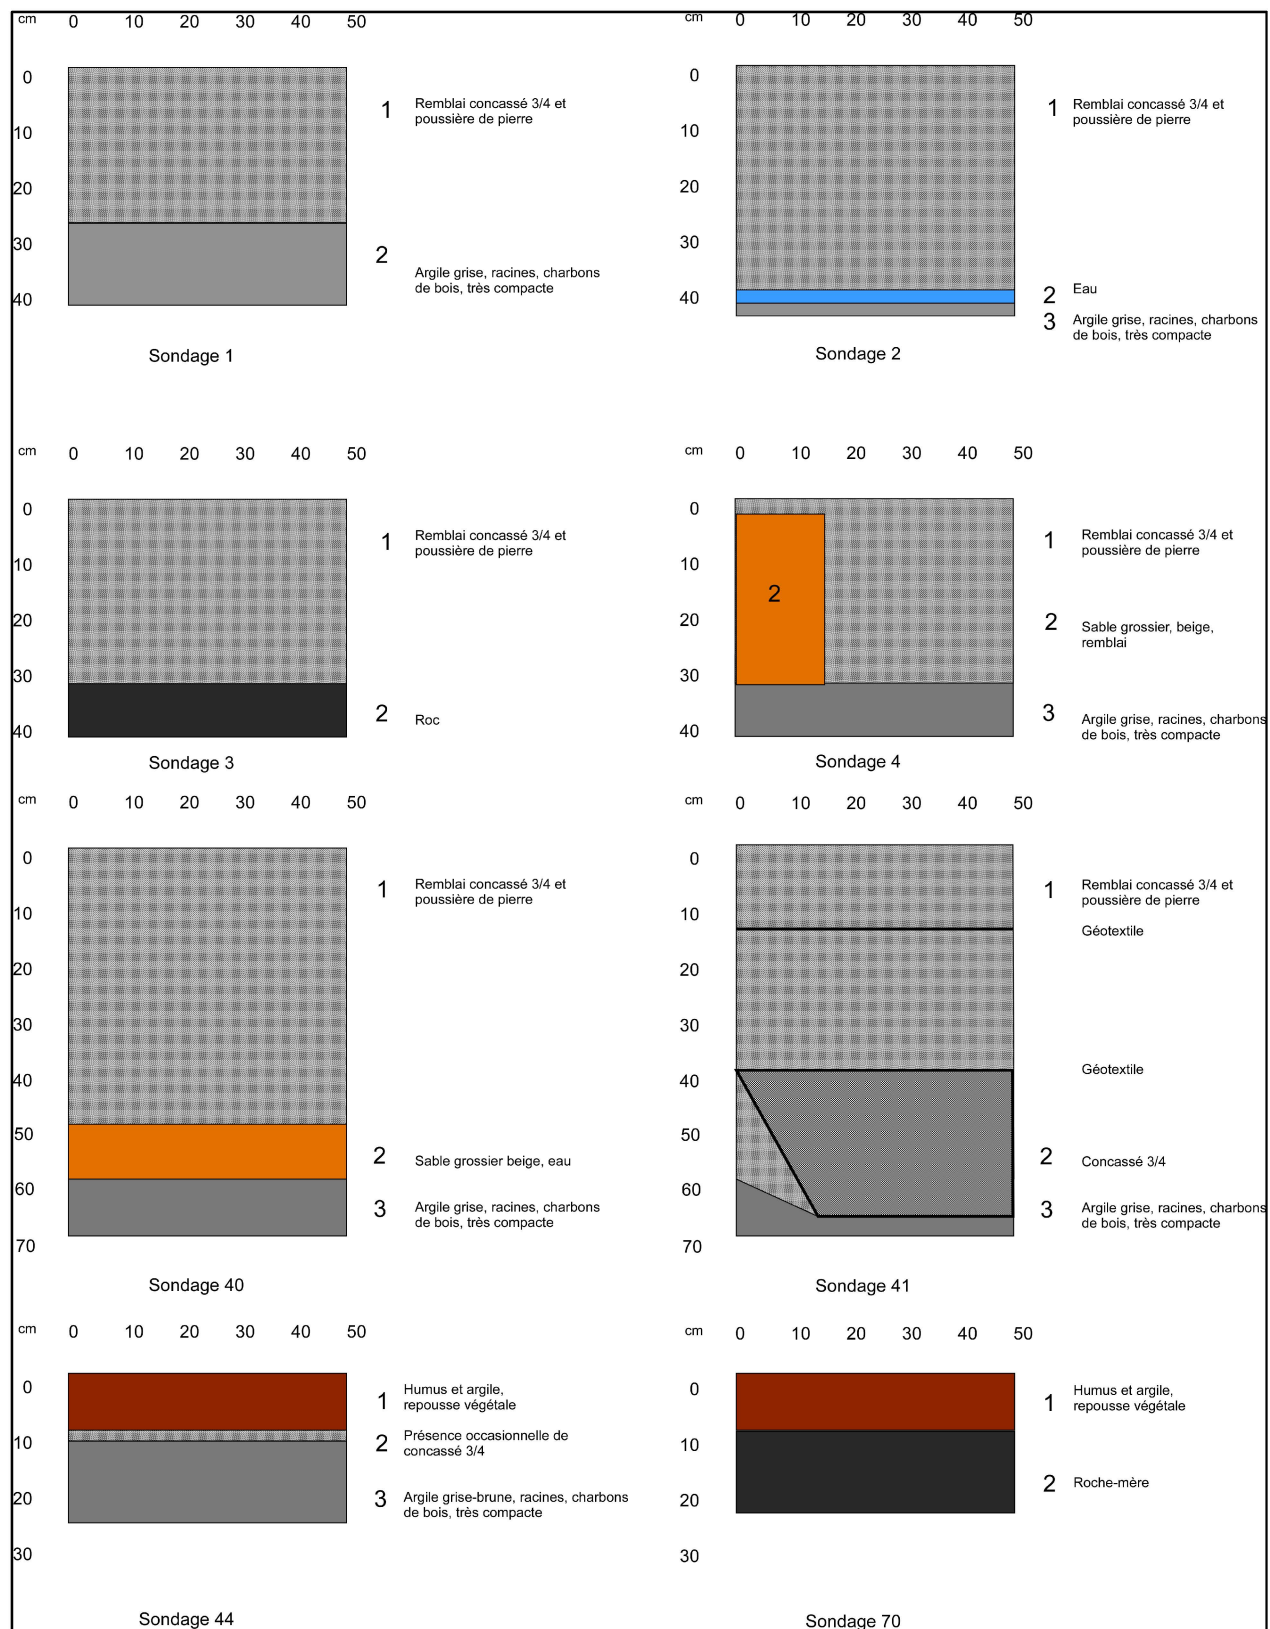
Figure 7. Relevés stratigraphiques schématiques

Les sondages ont révélé la présence d'un mince humus qui mesure de 5 à 10 cm d'épaisseur (figure 7). Sous ce dernier s'étend, dans la majorité des cas, une argile grise ou brune, dense et compacte (photo 3). Souvent, cette argile était recouverte d'une mince couche d'argile rouge-brun ferrugineuse, souvent associée aux terrains humides. À l'occasion, l'humus reposait presque directement sur la roche-mère (schiste et calcaire).

Ces sondages ont permis de constater la présence d'un remblai composé d'un concassé  $\frac{3}{4}$  et de poussière de pierre (épaisseur approximative de 10 à 15 cm) déposé sur un remblai de schiste et de calcaire. Le tout repose sur une argile gris ou gris-brun, dense et très compacte (figure 7). En de rares occasions, on trouvait un horizon de sable grossier en surface de l'argile (photos 4 à 6).

Ces sondages ont permis de constater, tout comme c'est le cas pour la portion centre, la présence d'un remblai composé d'un concassé  $\frac{3}{4}$  et de poussière de pierre (épaisseur approximative de 10 à 15 cm) déposé sur un remblai de schiste et de calcaire. Le tout repose sur une argile grise ou gris-brun, dense et très compacte (figure 7, photo 7).

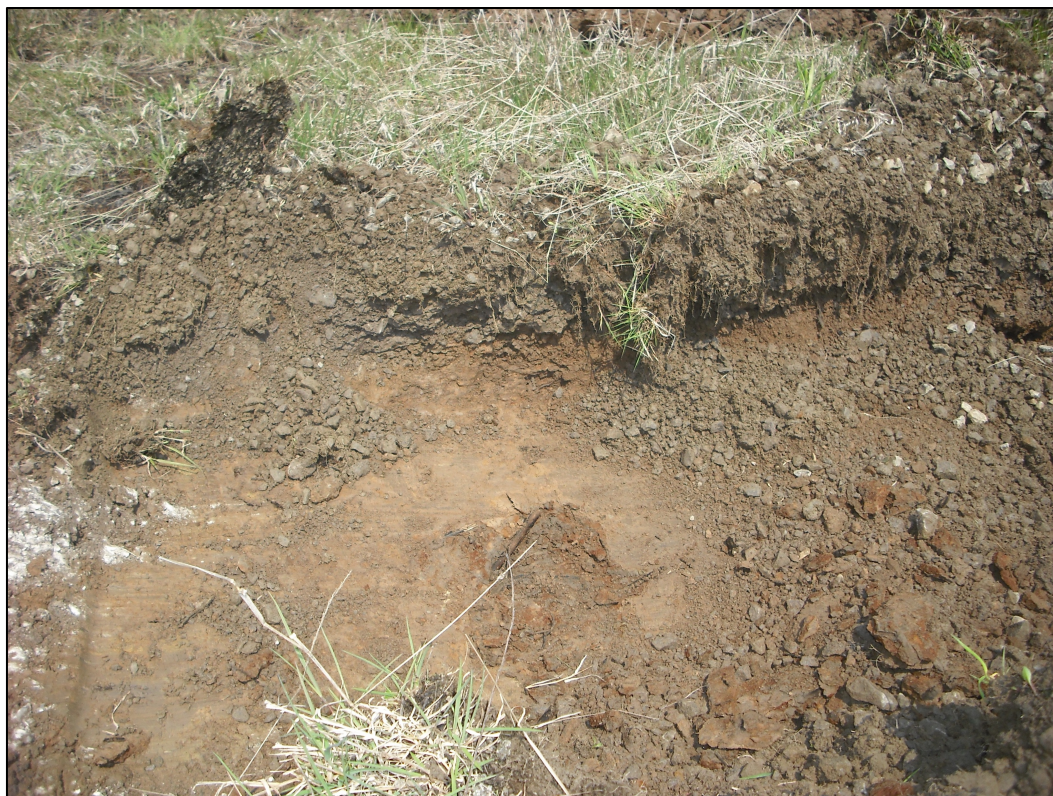
Photo 3 Le contexte stratigraphique de la partie sud (humus, argile brune, argile ferrugineuse)

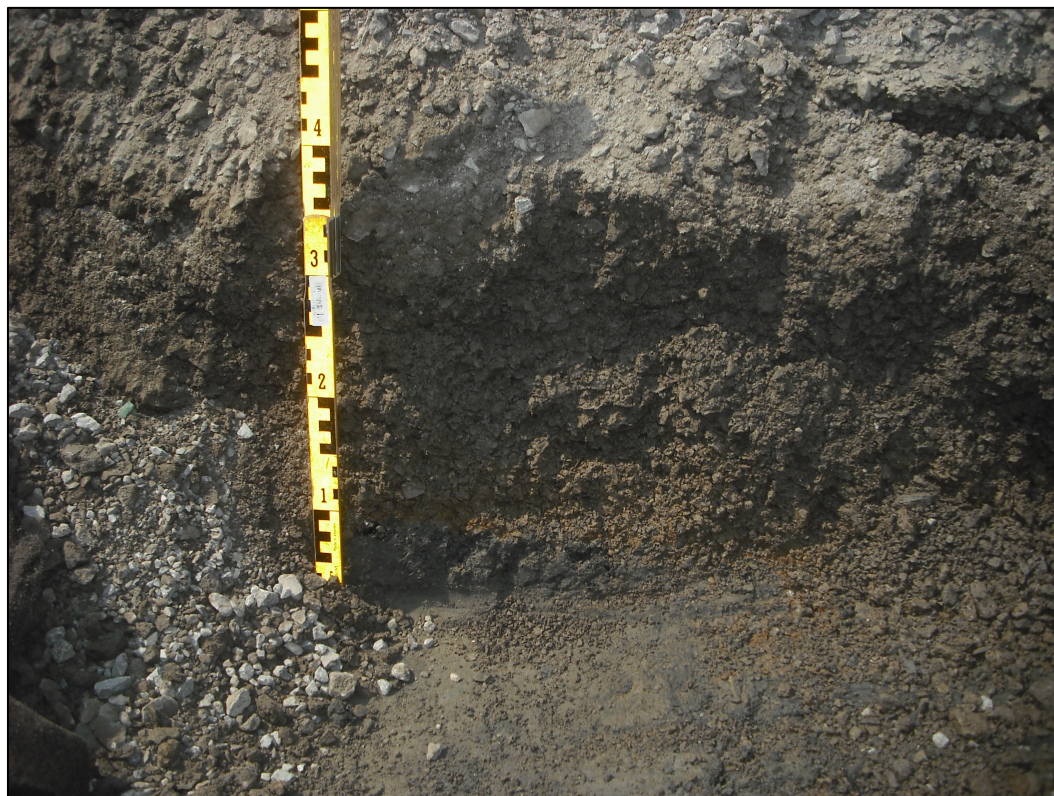
Photo 4 Contexte stratigraphique de la partie centre (remblai, sable grossier, argile)

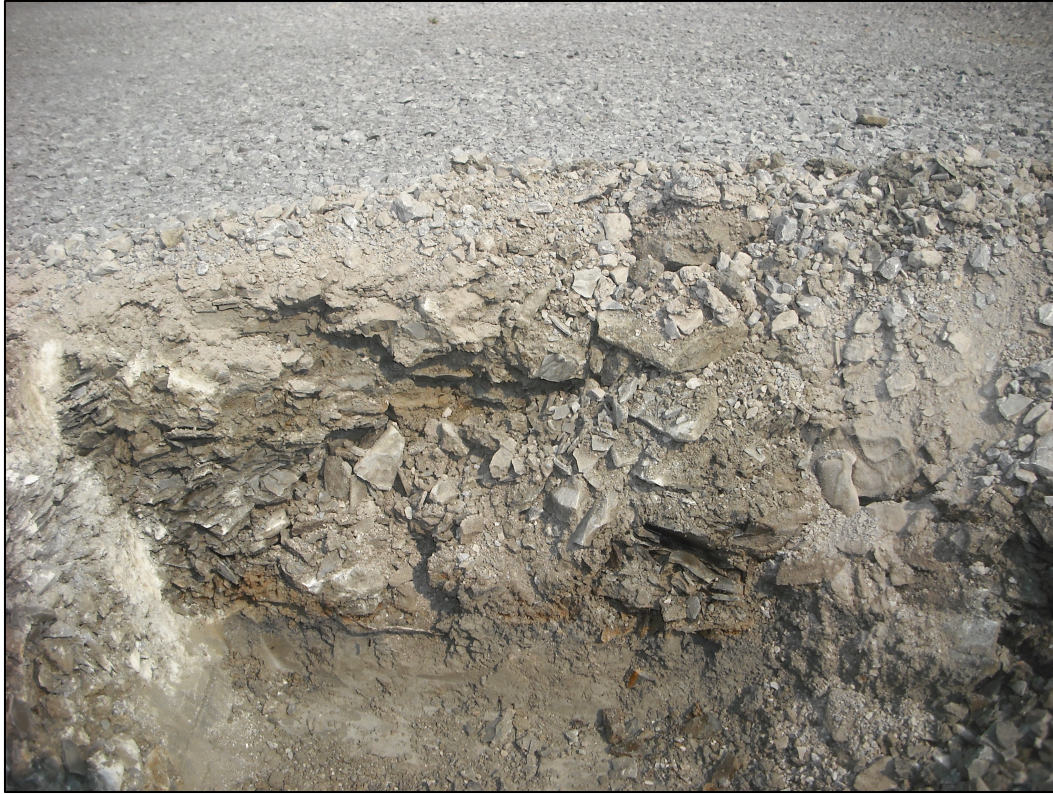
Photo 5 Contexte stratigraphique de la partie centre (remblai, argile ferrugineuse, argile)

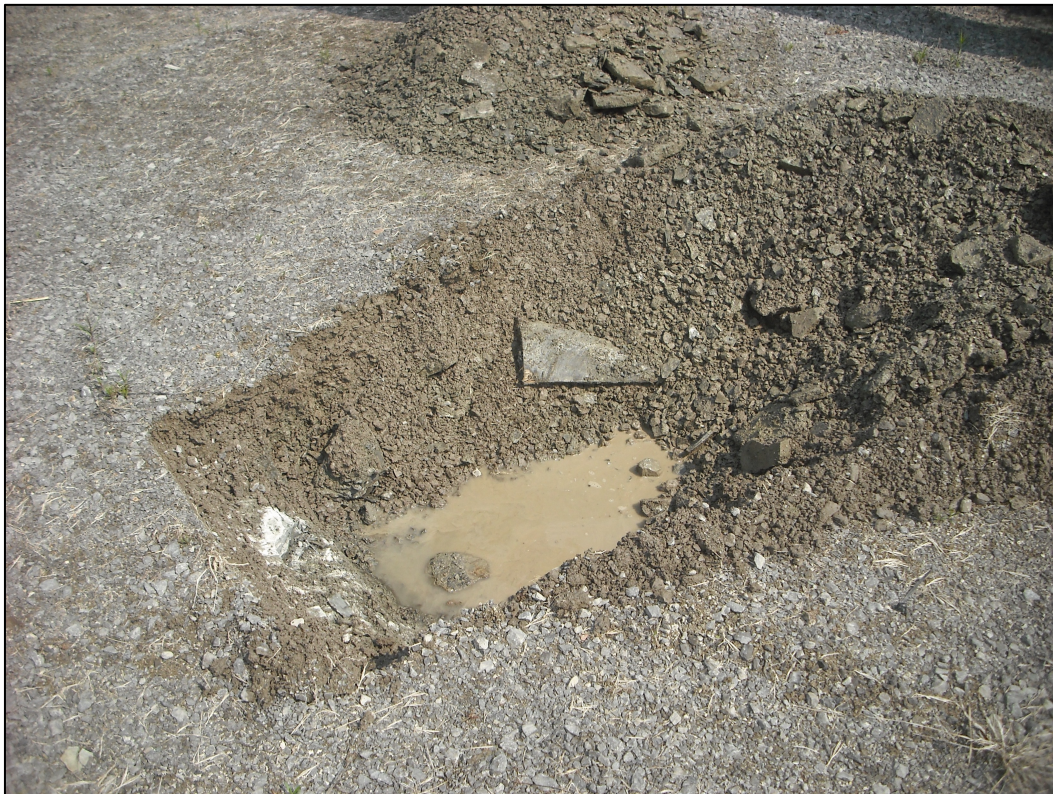
Le remblai mesure de 10 à 60 cm d'épaisseur. À l'occasion, un géotextile a été déposé sur le remblai de schiste et de calcaire. À maintes reprises, les sondages ont atteint la nappe phréatique (photo 6). À l'occasion, la roche-mère a été dégagée.

Photo 6 Contexte stratigraphique de la partie centre (remblai, eau, argile)

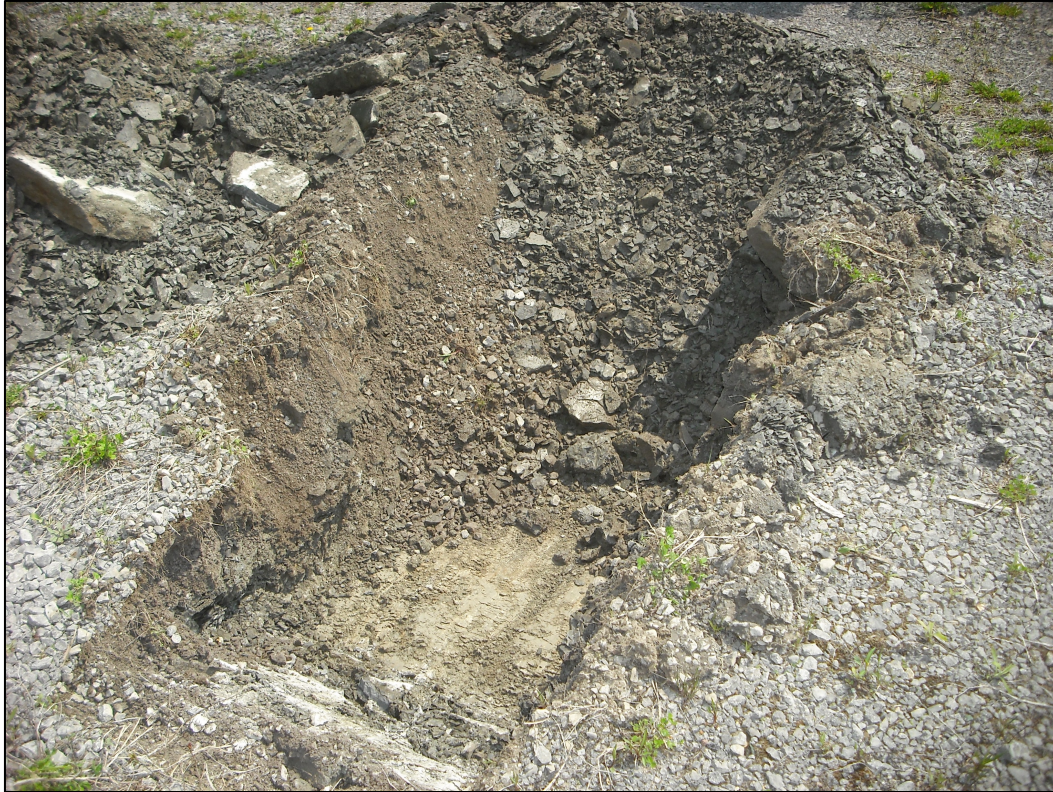
Photo 7 Contexte stratigraphique de la partie nord (remblai, argile)

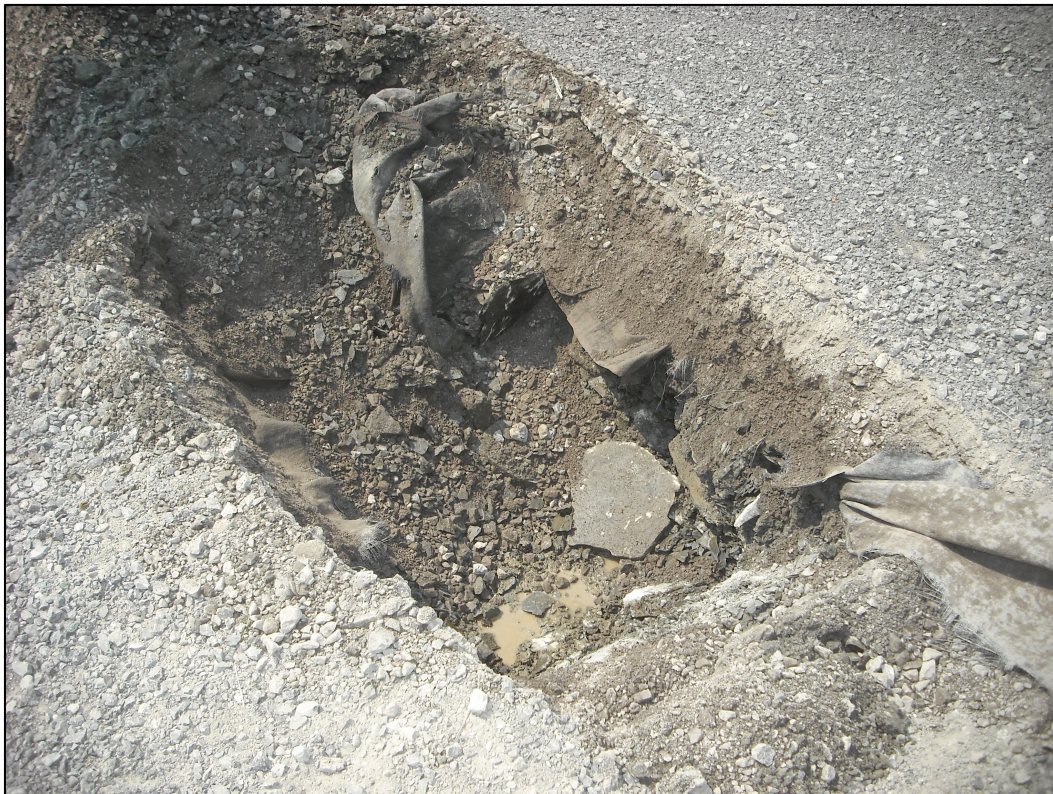
Le remblai mesure de 30 à 60 cm d'épaisseur. Dans cette partie du terrain, il semble qu'un géotextile a été déposé à la grandeur sur le remblai de schiste et de calcaire. Les sondages ont permis de constater la présence d'un fossé de drainage construit lors du réaménagement du terrain à l'étude. Ce fossé est large d'au moins un mètre et profond d'environ 60 cm. Il a d'abord été creusé, puis on y a déposé un géotextile. Ce fossé a par la suite été comblé de gravier  $\frac{3}{4}$ . Le tout a été recouvert d'un géotextile et remblayé avec un concassé  $\frac{3}{4}$  et de la poussière de pierre (photo 8). Ce fossé s'étire sur plus de 100 m de long et il a été repéré à partir de la partie centrale de la partie nord.

Photo 8 Contexte stratigraphique de la partie nord (remblai, géotextile, remblai, géotextile, argile)
