Projet de protection des berges de la Baie des Ha! Ha! Secteur chemin de la Batture

**Avis
de
projet**

Projet de protection des berges de la Baie des Ha! Ha!, secteur chemin de la Batture.

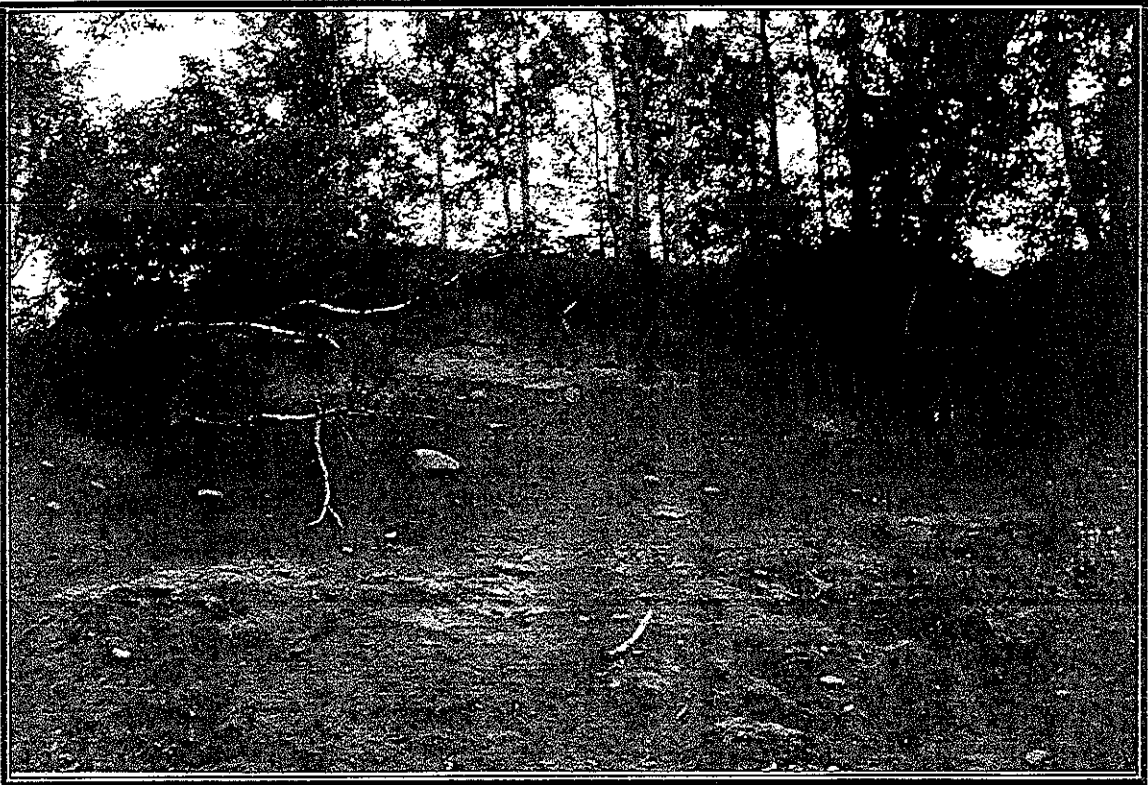
PHOTO # 2 : Vue de la végétation en porte à faux en sommet de talus.

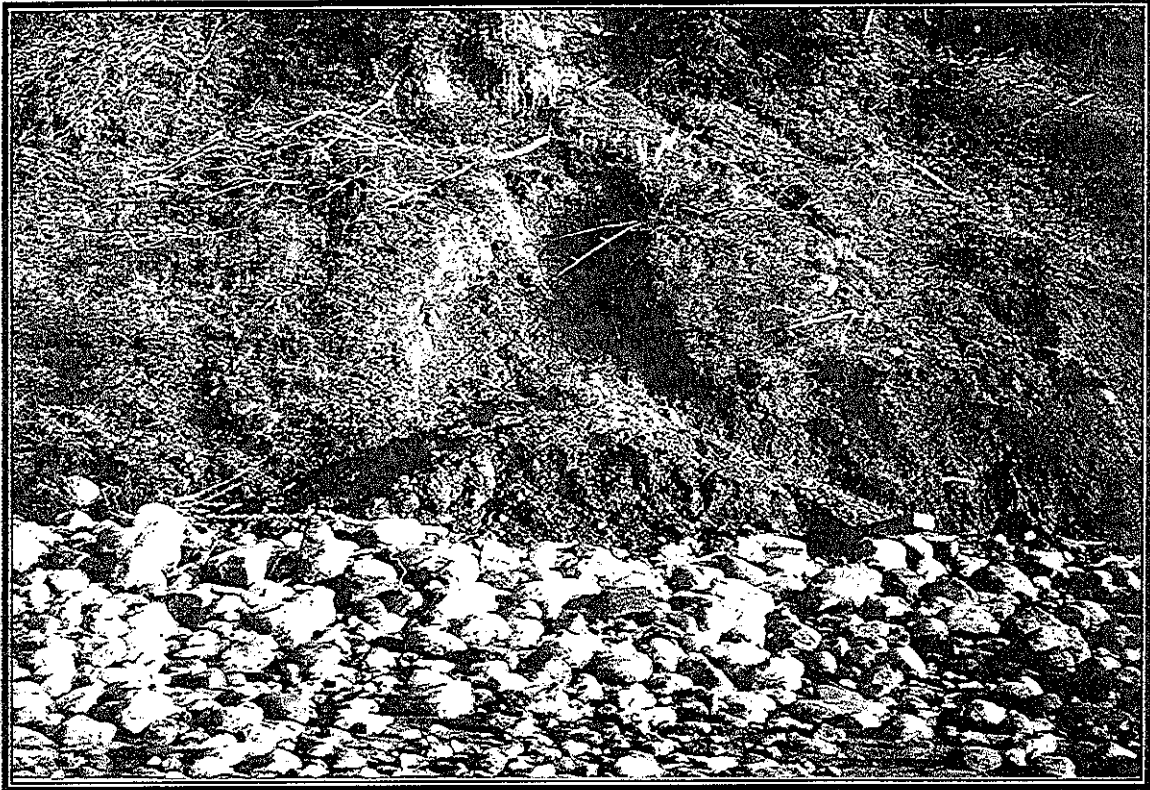
PHOTO # 3 : Décrochement mineur à la base du talus.

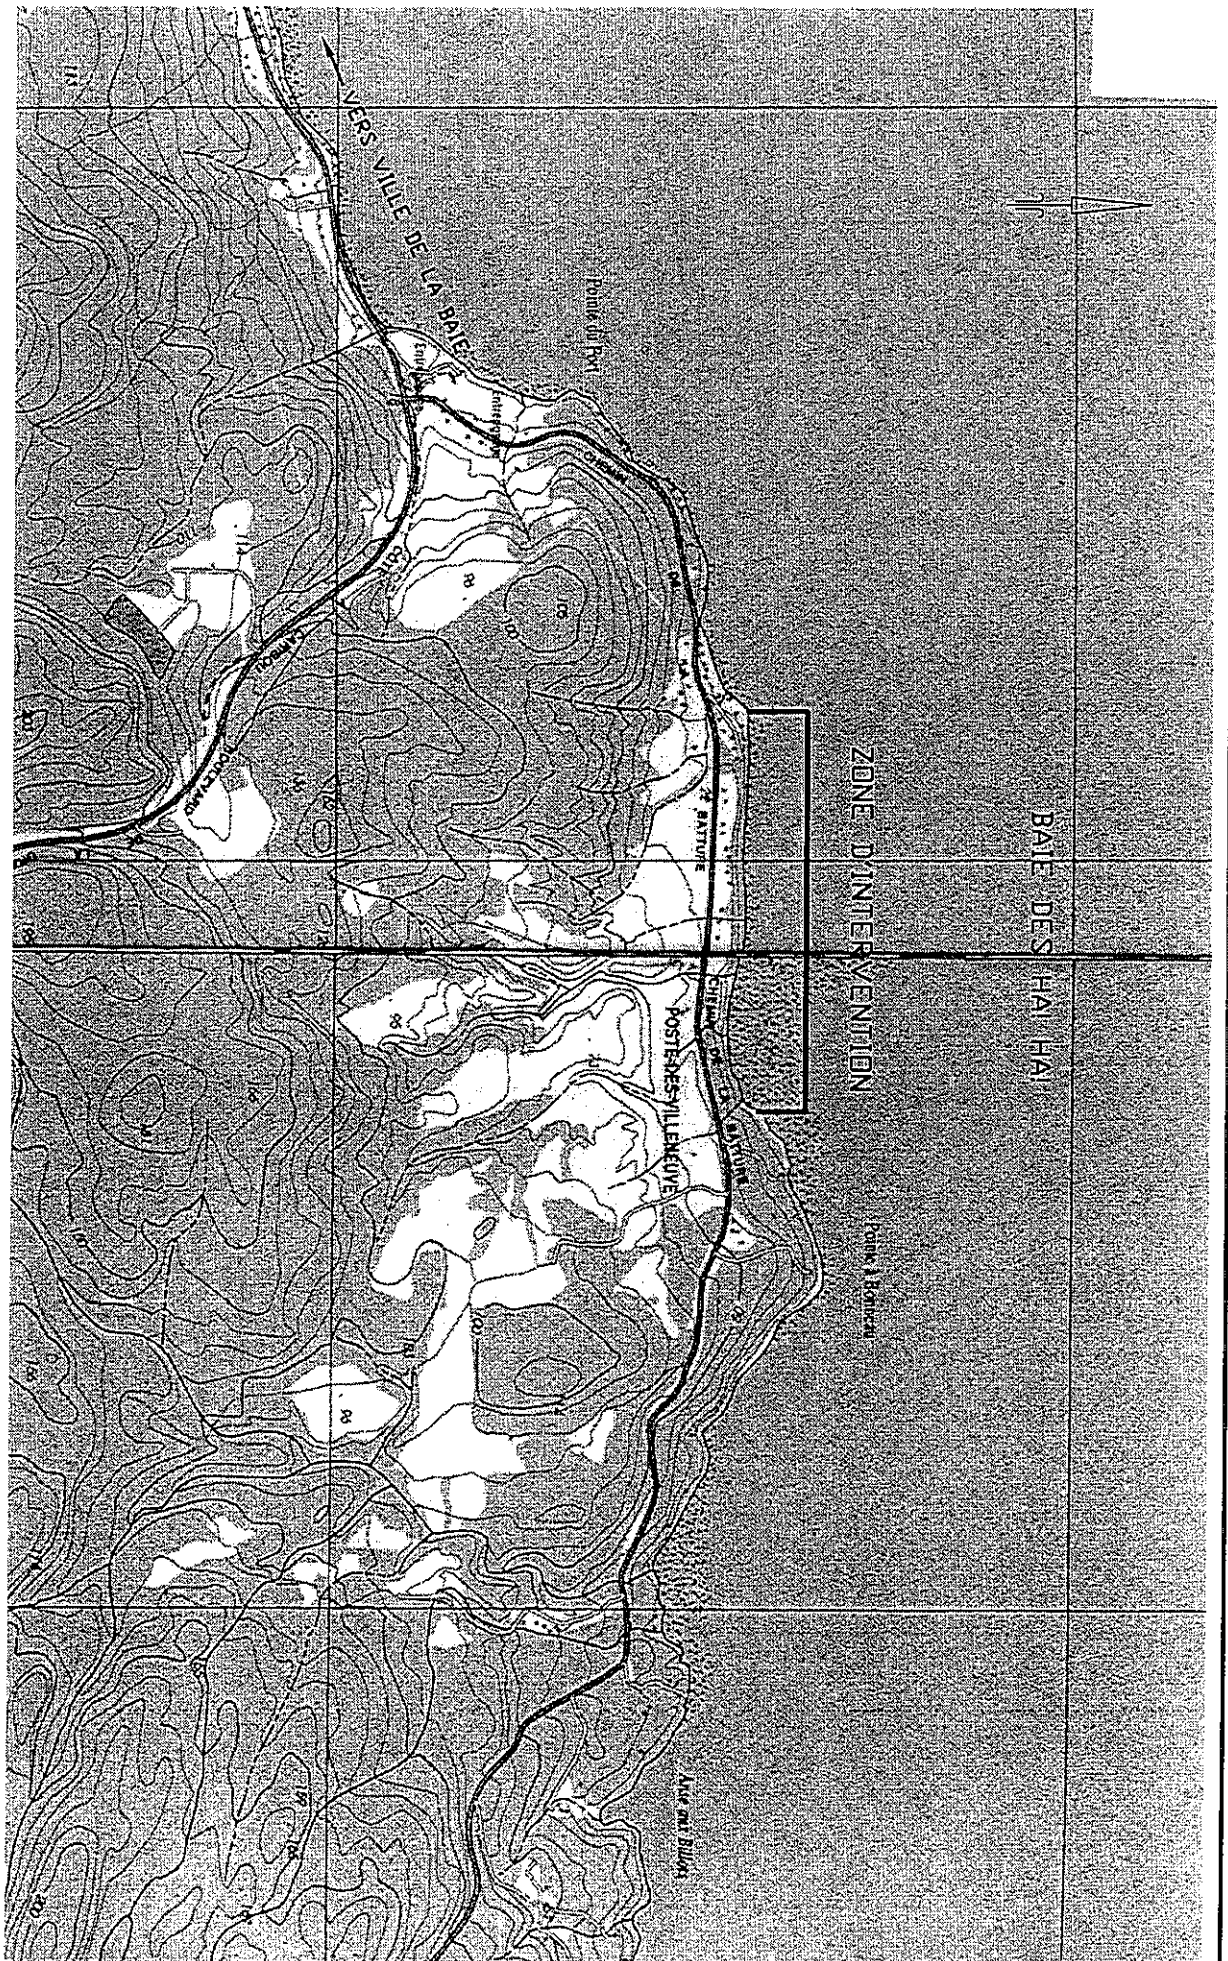
Figure no: 03

Titre: LOCALISATION DE LA ZONE
D'INTERVENTION

Vous trouverez en annexe un plan localisant Ville de La Baie figure 1), un second montre sa localisation régionale figure 2). La figure 3 présente la zone d'intervention sur une carte topographique 1 : 20 000. Finalement, à la figure 4, nous présentons une carte cadastrale du secteur touché par l'intervention.
