**PLAN DE LOCALISATION**

**REPORTAGE PHOTOGRAPHIQUE**

Client: VILLE DE LABAIE  
 Projet: STABILITÉ DE TALUS  
 Endroit: 8322 DES BATTURES

CLIENT	STABILISATION DE BERGE BAIE DES HA! HA!		
TITRE	CIVIL VUES EN PLANS TRAVAUX PROPOSEES		
date	conçu	dessiné	approuvé
OCT. 2002	C.LAPIERRE	M.BOUCHARD	C.LAPIERRE
échelle	Projet consultant	Projet client	
INDIQUEES	1:1694.53		
dessin numéro	9453C001		revision
			1

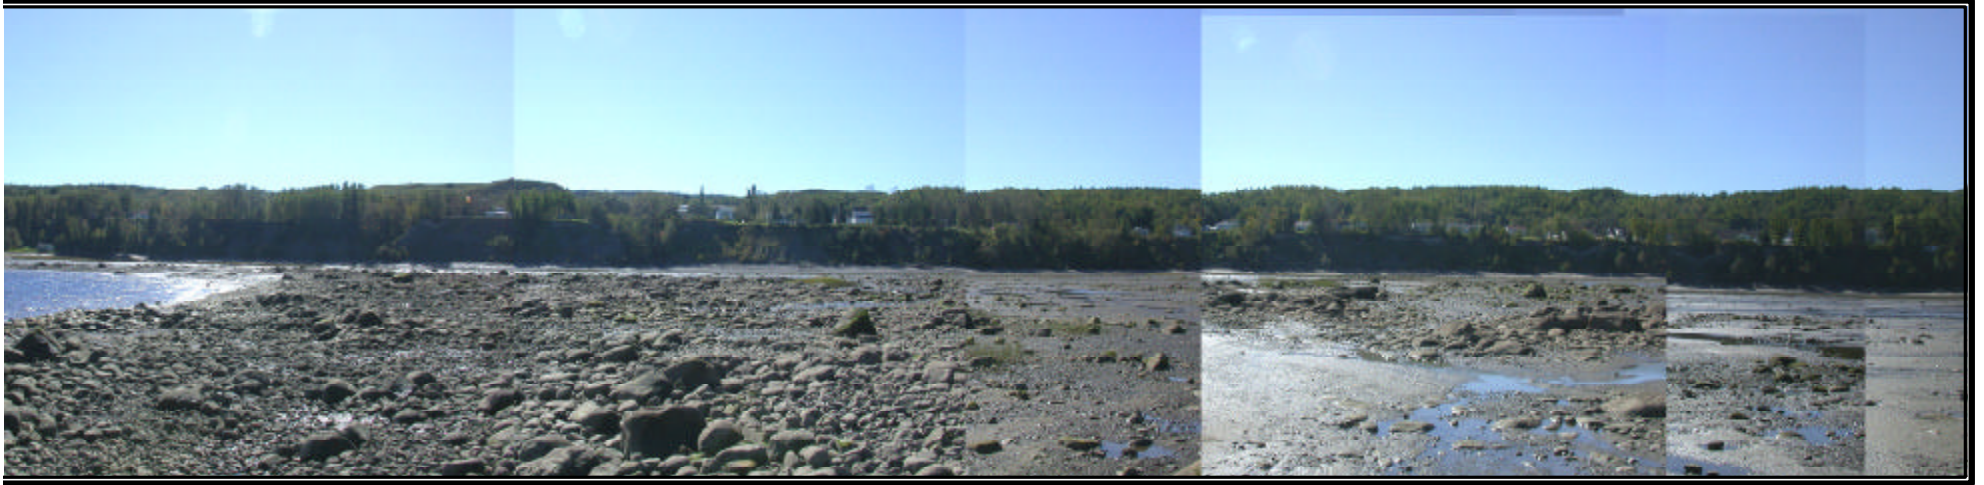
**PHOTO # 1** : Vue d'ensemble du secteur à l'étude. On observe à l'avant-plan l'estran, lequel s'avance dans la baie des HA ! HA ! et à l'arrière-plan la pente investiguée adjacente aux propriétés du chemin de la Batture (visée sud).

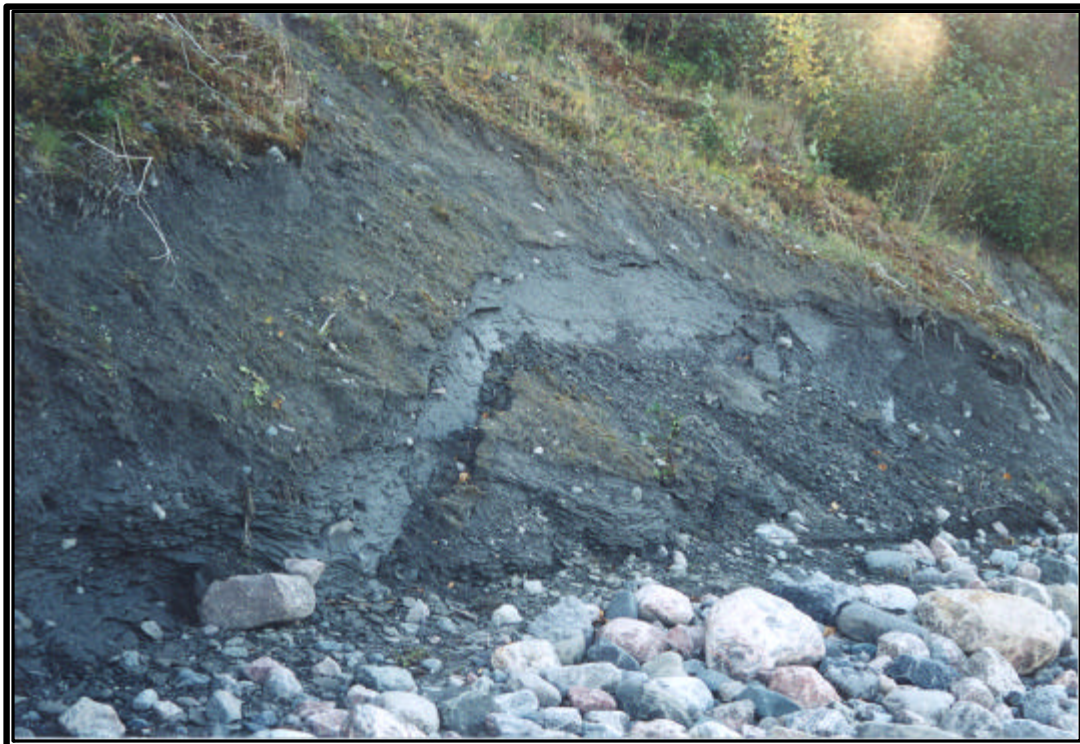
**PHOTO # 3** : Vue du dépôt de till en pied de pente (visée sud-ouest).

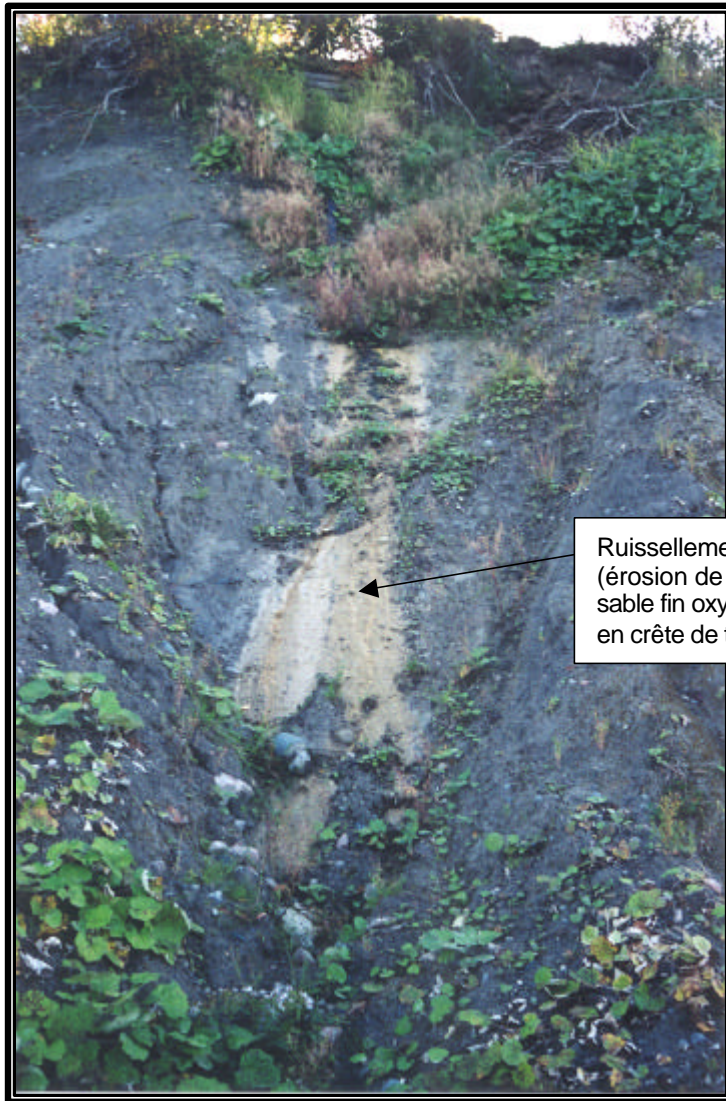
Ruissellement superficiel  
(érosion de la couche de  
sable fin oxydé, localisée  
en crête de talus.

**PHOTO # 4:** Vue du ruissellement de surface au droit de la pente investiguée. On peut observer la déposition du sable fin oxydé à la surface du dépôt de till gris (visée sud).

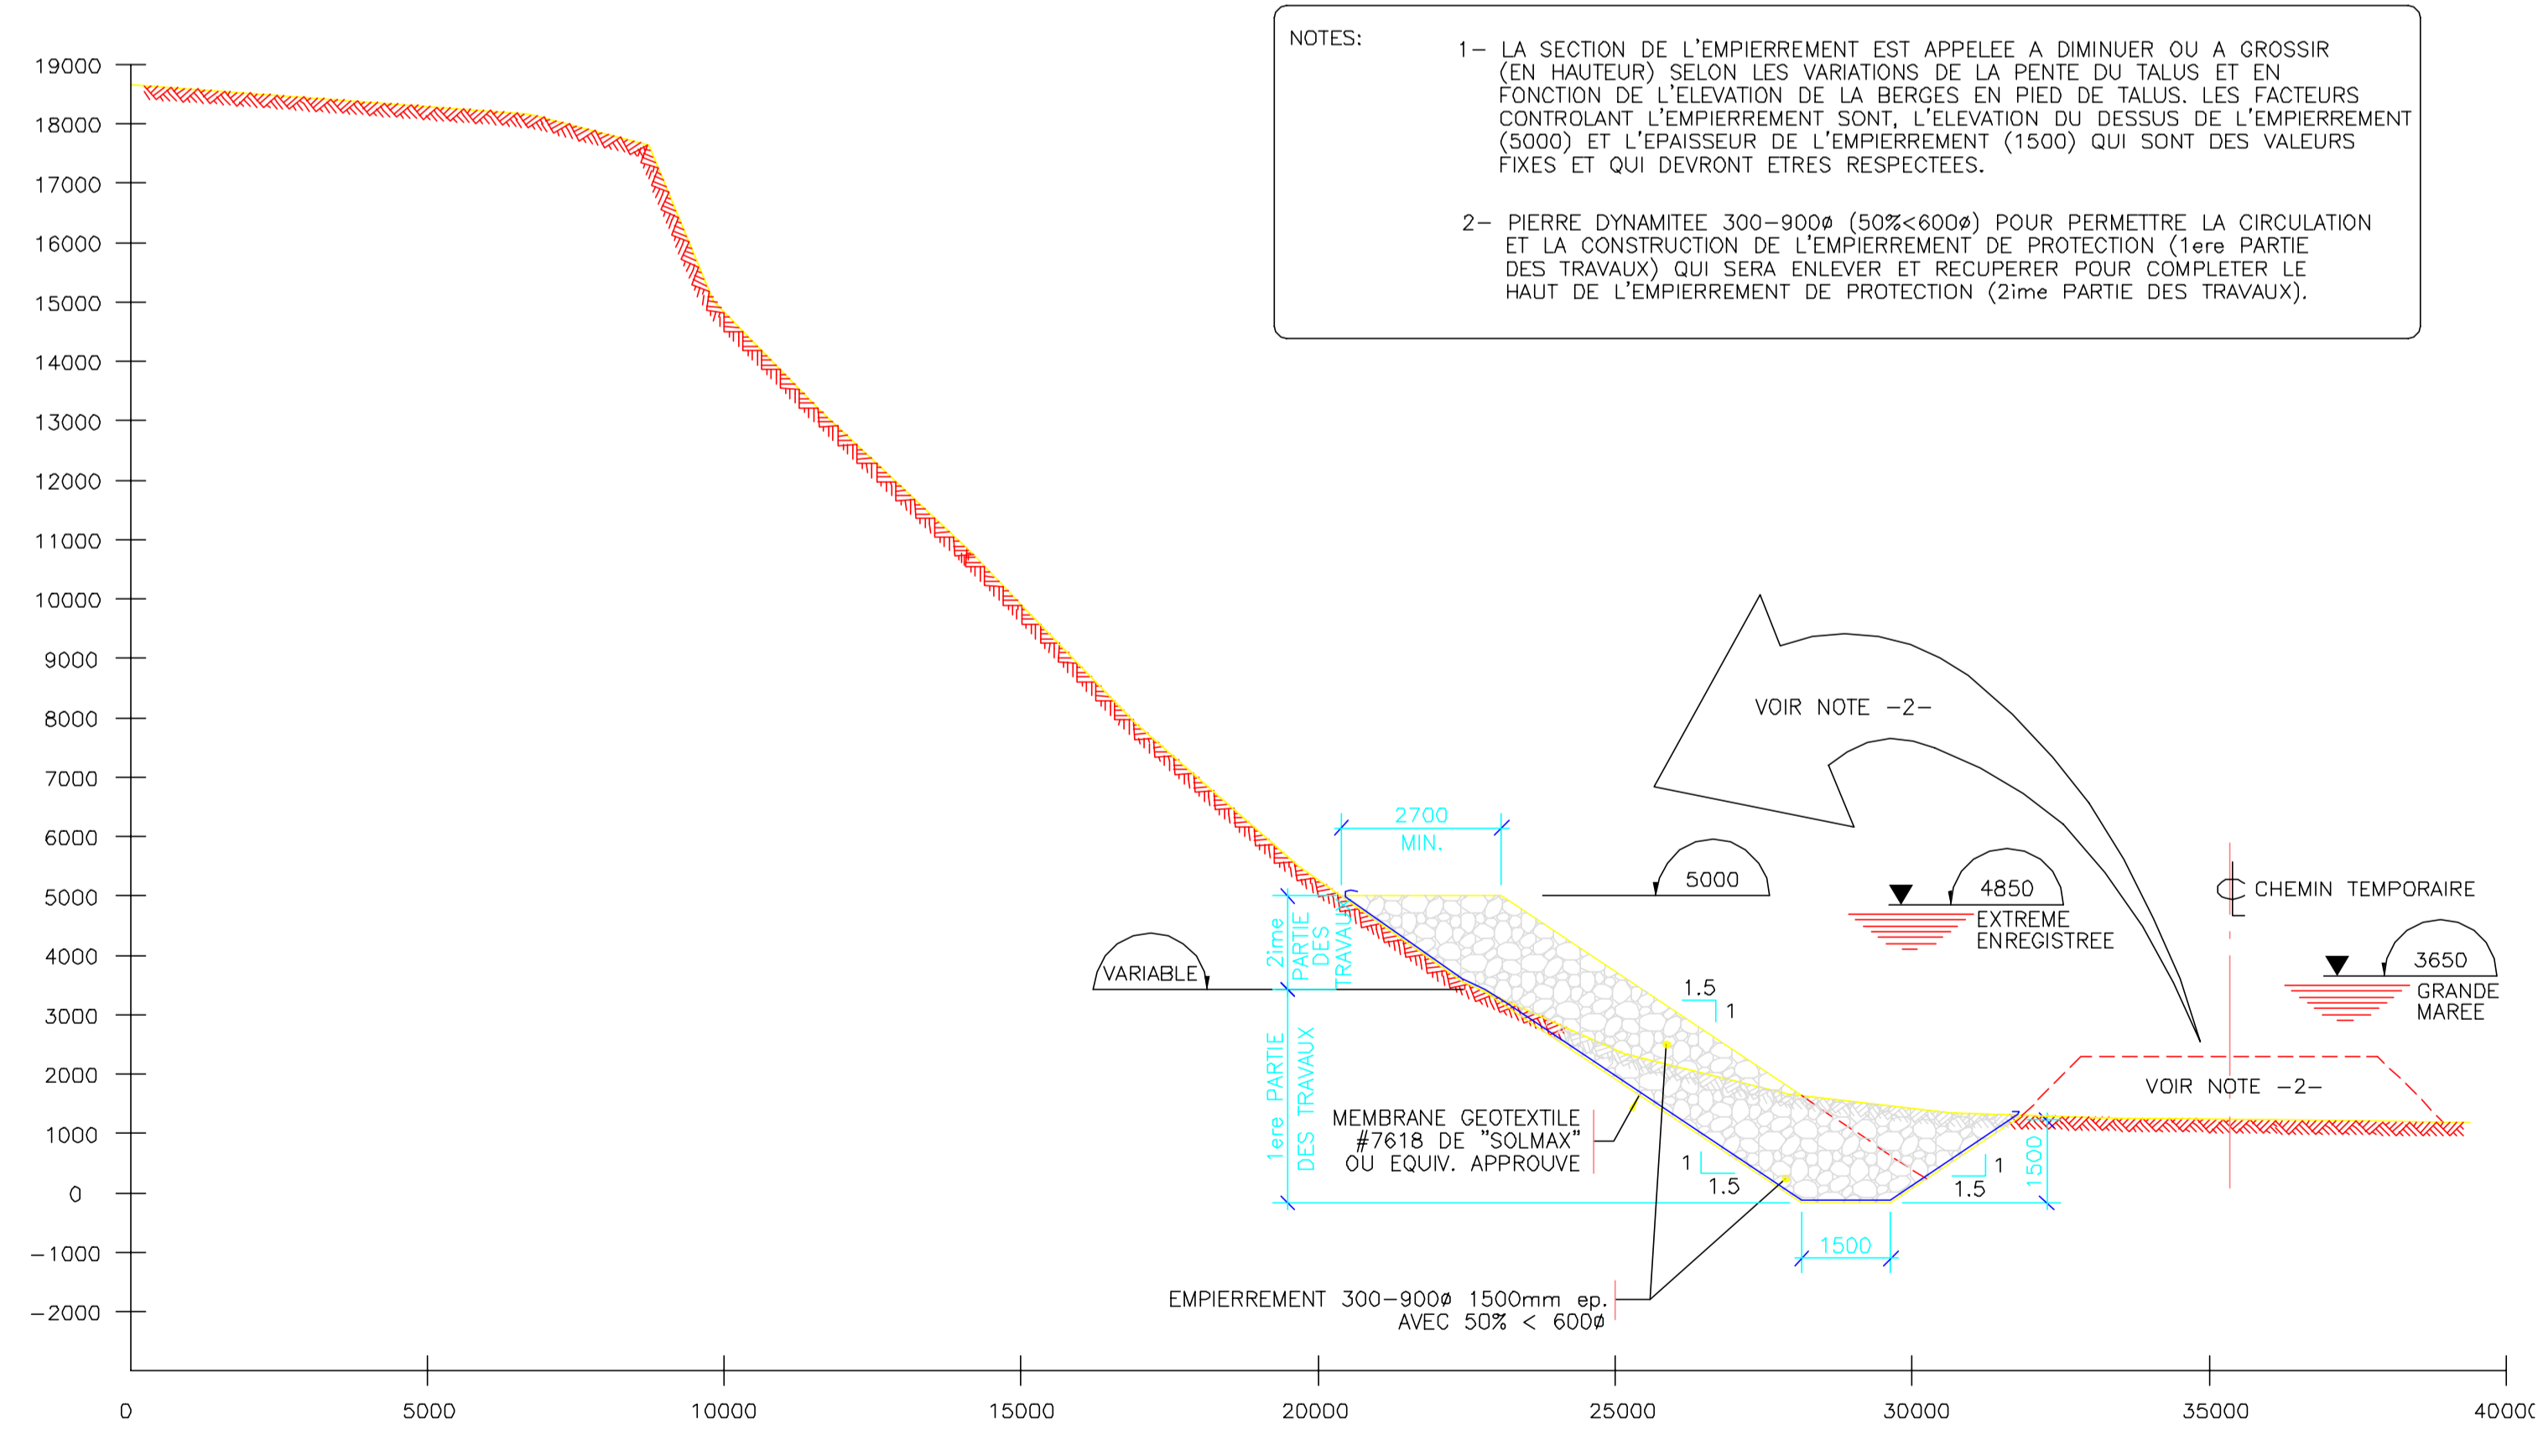
COUPE TYPE D'ENROCHEMENT  
1:100

- 1- LA SECTION DE L'EMPIERREMENT EST APPELEE A DIMINUER OU A GROSSIR (EN HAUTEUR) SELON LES VARIATIONS DE LA PENTE DU TALUS ET EN FONCTION DE L'ELEVATION DE LA BERGE EN PIED DE TALUS. LES FACTEURS CONTROLANT L'EMPIERREMENT SONT: L'ELEVATION DU DESSUS DE L'EMPIERREMENT (5000) ET L'EPaisseur DE L'EMPIERREMENT (1500) QUI SONT DES VALEURS FIXES ET QUI DEVONT ETRE RESPECTEES.
- 2- PIERRE DYNAMITEE 300-800x (50% < 600g) POUR PERMETTRE LA CIRCULATION ET LA CONSTRUCTION DE L'EMPIERREMENT DE PROTECTION (1ere PARTIE DES TRAVAUX) QUI SERA ENLEVER ET RECUPERER POUR COMPLETER LE HAUT DE L'EMPIERREMENT DE PROTECTION (2eme PARTIE DES TRAVAUX).
