RÉPONSES À DQ1

À : Maxandre Guay-Lachance, coordonnateur du secrétariat de la commission, BAPE
DE : Jean-François Poulin, chef d'équipe Écologie et Études environnementales, WSP
OBJET : Projet d'aménagement de nouveaux bassins d'eau de procédé et de sédimentation à la mine de Mont-Wright à Fermont – Questions complémentaires du 4 janvier 2018 (n^{os} 1 à 5)
DATE : 10 janvier 2018

NOTE TECHNIQUE

CLIENT :	ArcelorMittal Exploitation minière Canada s.e.n.c.		
PROJET :	Aménagement des bassins B+ et Nord-Ouest	Réf. WSP :	171-01375-00
OBJET :	Rapport complémentaire de caractérisation des milieux humides, lac Jeannine	DATE :	10 janvier 2018
DESTINATAIRE :	Julie Gravel, ing., Conseillère III – Protection de l’environnement

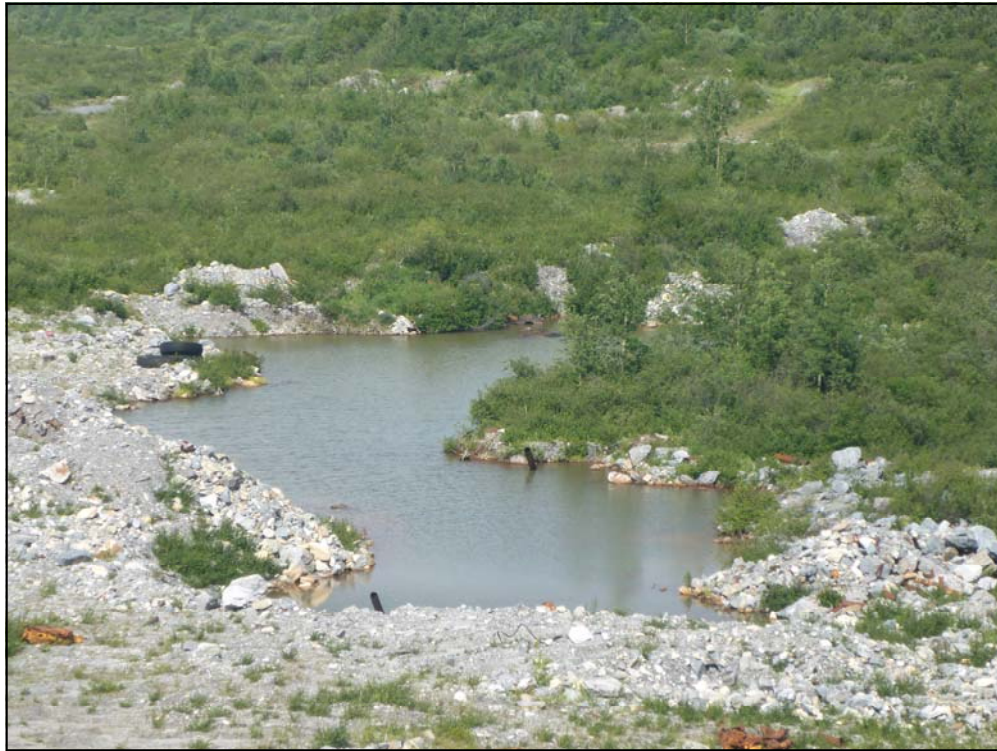
L’étang, d’une superficie de 0,29 ha, est situé à proximité de la fosse 1. Une végétation éparse, composée d’arbustes (aulne crispé, *Alnus alnobetula* subsp. *crispa*) et de quelques espèces de plantes herbacées, se limite au pourtour de l’étang. Des déchets, principalement des pièces de métal et des pneus, sont visibles autour et dans l’étang. Un fossé partiellement comblé sert d’exutoire à l’étang, qui se jette dans l’émissaire du lac Jeannine situé à moins de 100 m à l’ouest.

Photo 1. Étang (MH9) - Vue générale du milieu, 20 juillet 2017

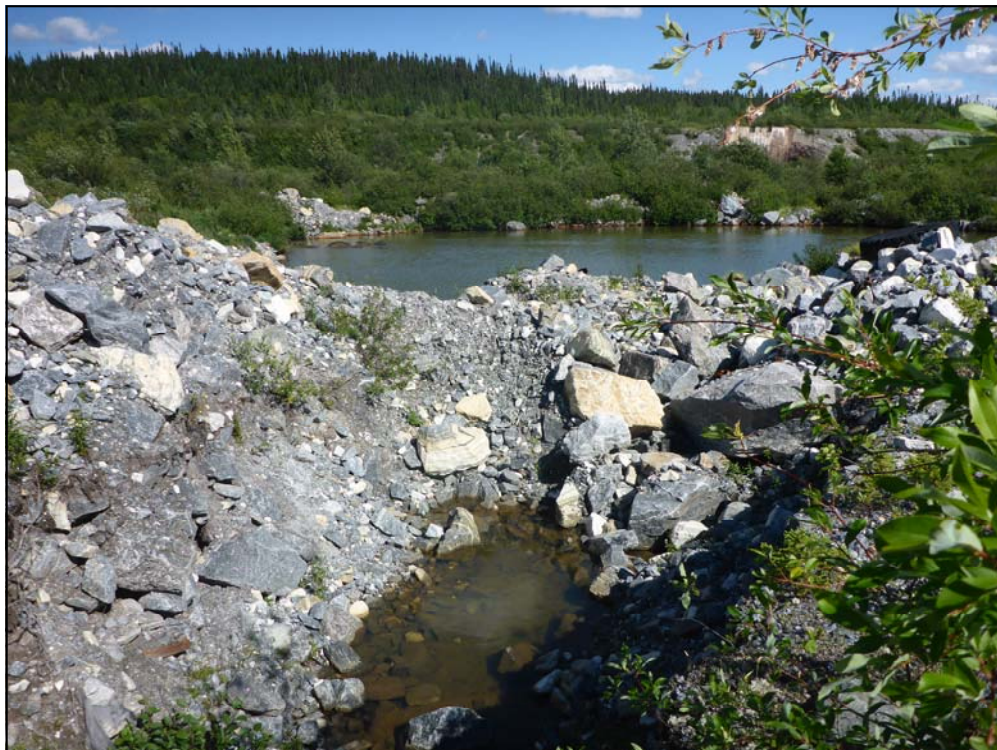
> Remarques générales : Aucune végétation aquatique. Le substrat est composé de grosses pierres et de sable. Un fossé a été creusé pour drainer l'étang, mais il a été bouché. Ce fossé se jette dans un cours d'eau permanent.

Photo 2. Étang (MH9) - Émissaire de l'étang, 20 juillet 2017

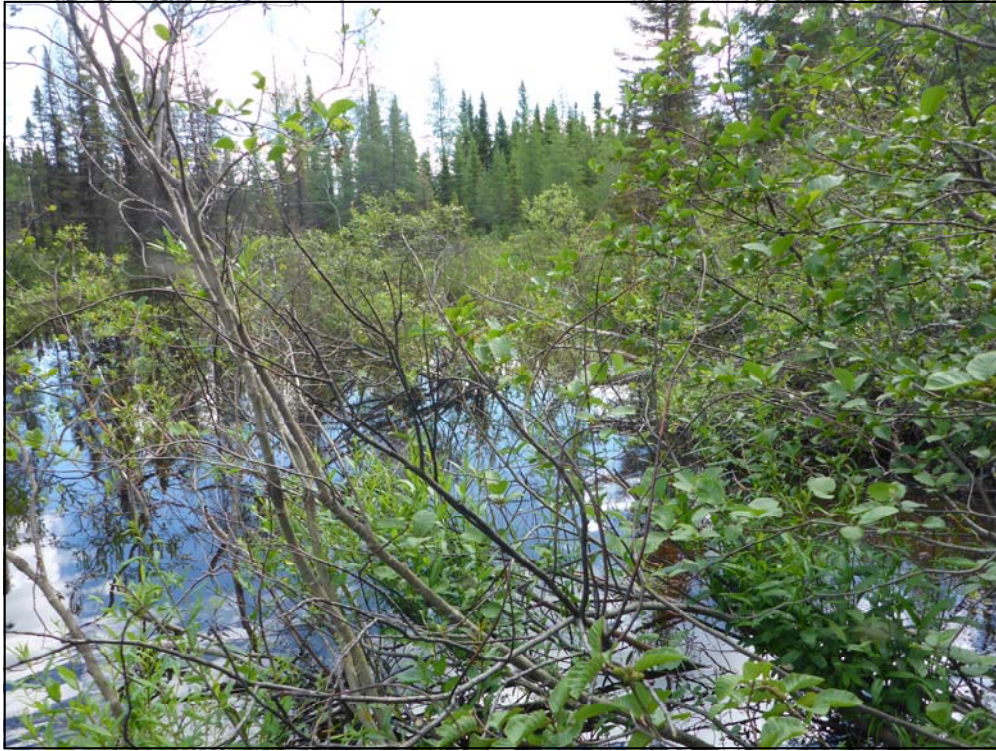
Ce marécage arbustif de 0,35 ha se trouve en rive droite d'un petit cours d'eau situé à la tête de la branche T1 de l'émissaire du lac Jeannine. Il est situé en marge d'une zone perturbée, parsemée de débris et de ferrailles. Le matériel de remblai empiète dans la bande riveraine sur toute la longueur du milieu humide et plusieurs pièces métalliques se retrouvent même dans le cours d'eau. La strate arbustive de ce marécage est dominée par l'aulne rugueux. D'anciennes digues et étangs témoignent de la présence du castor dans le cours d'eau.

Photo 3. Marécage arbustif (MH367) - Vue générale, 21 juillet 2017

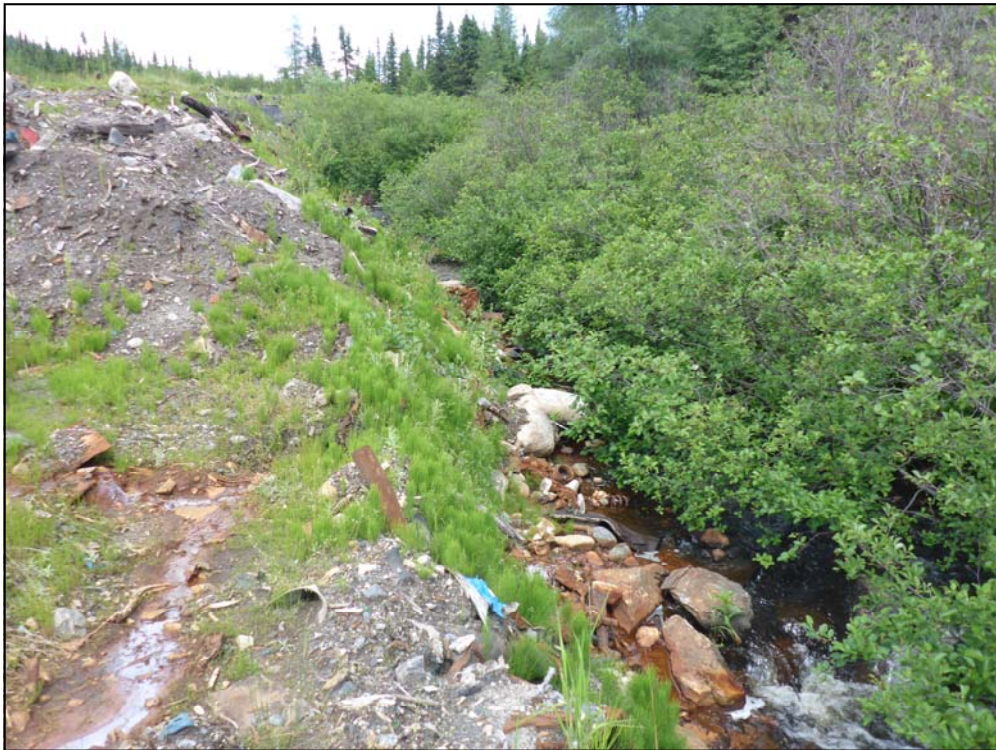
Photo 4. Marécage arbustif (MH367) - Bande riveraine perturbée, 21 juillet 2017

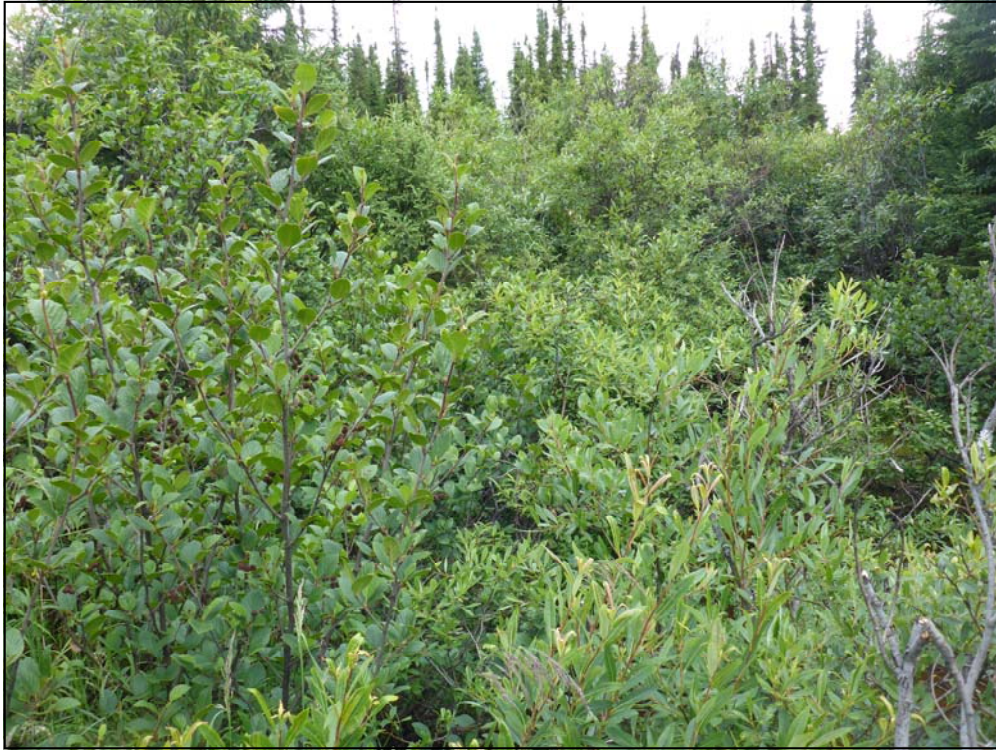
Ce marécage arbustif de 0,15 ha est adjacent à trois autres milieux qui se trouvent tous dans le même secteur (carte 1). Tout comme la tourbière ouverte (MH15), ce milieu humide est peu perturbé dans ses limites actuelles, mais pourrait avoir occupé une plus grande superficie avant les perturbations anthropiques. Ce milieu humide occupe la bande riveraine d'un petit cours d'eau. Sa strate arbustive est dominée par l'aulne crispé et l'aulne rugueux (*Alnus incana* subsp. *rugosa*) alors que le calamagrostis du Canada (*Calamagrostis canadensis*) domine la strate herbacée.

Photo 5. Marécage arbustif (MH353) - Vue générale, 21 juillet 2017

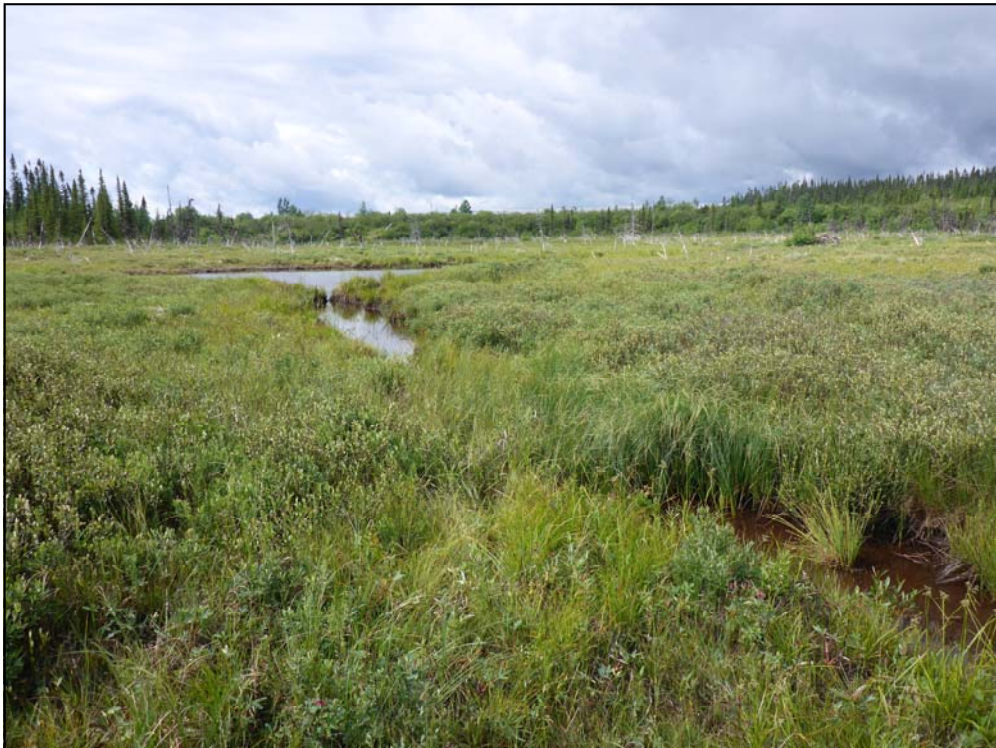
La tourbière ouverte couvre une superficie de 2,7 ha. Il s'agit d'une tourbière minérotrophe qui subit l'influence de la présence de castor dans le cours d'eau qui la draine. Le cassandre caliculé (*Chamaedaphne calyculata*) et le myrique baumier (*Myrica gale*) dominent la strate arbustive alors que le scirpe à ceinture noire (*Scirpus atrocinctus*) domine la strate herbacée.

Photo 6. Tourbière ouverte (MH15) - Vue générale, 21 juillet 2017

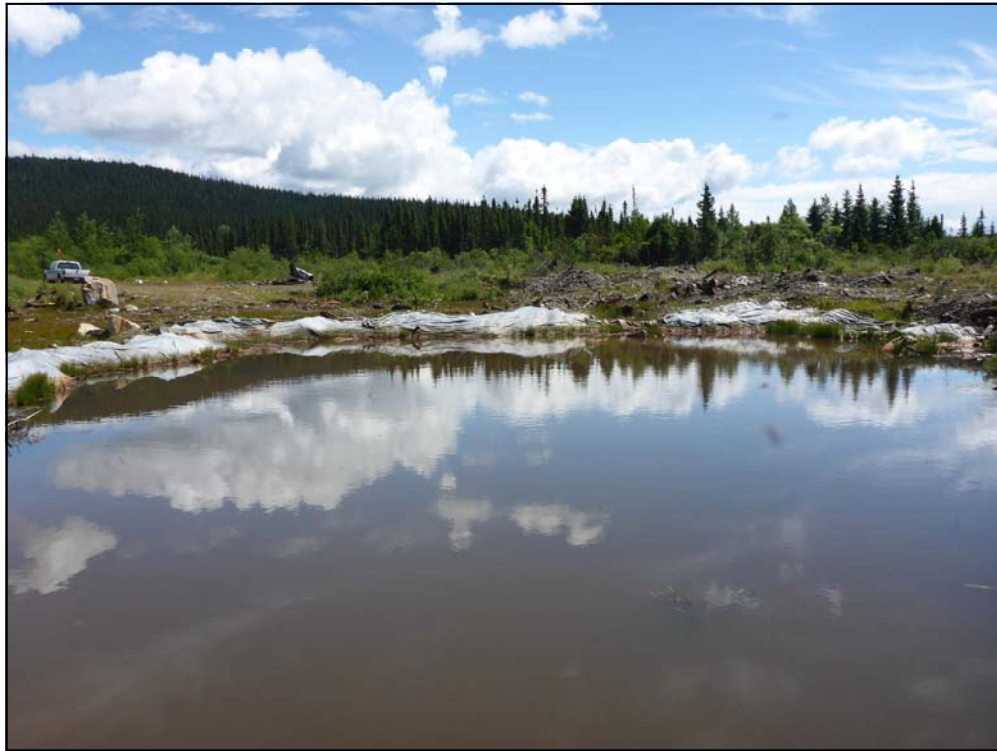
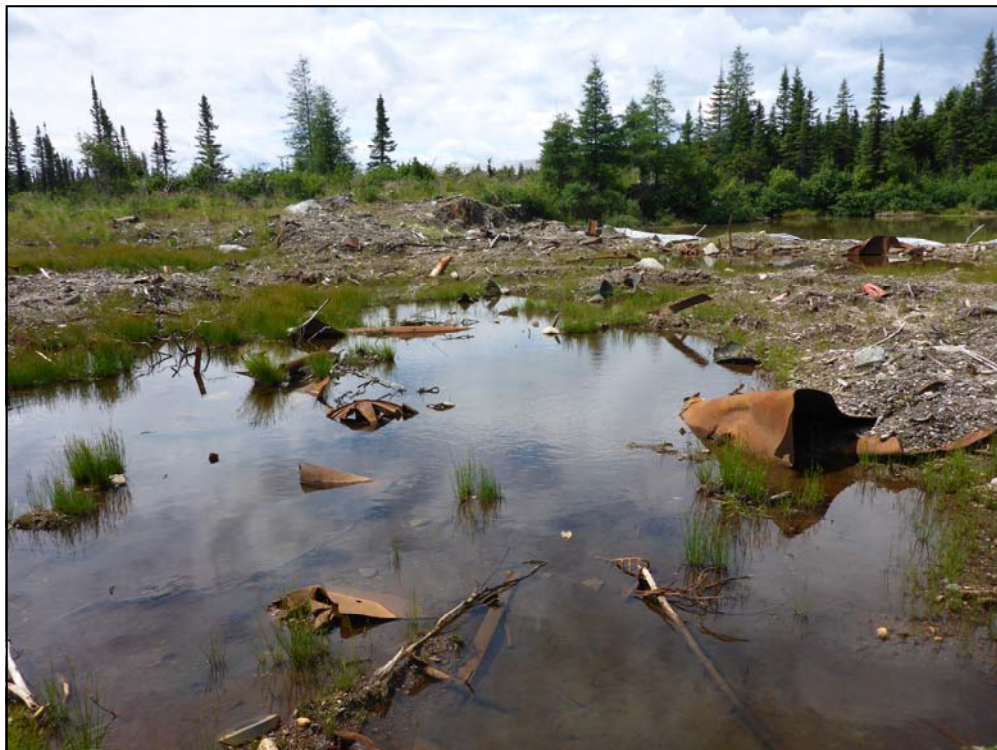
Cette zone perturbée présente les caractéristiques d'un étang d'origine anthropique, d'une superficie d'environ 0,17 ha. Une membrane géotextile recouvre une partie de la rive et traverse l'émissaire, qui rejoint un cours d'eau plus au sud. Le sol est parsemé de ferraille. La végétation occupe une faible proportion du milieu et est dominée par le myrique baumier et le jonc brévicaudé (*Juncus brevicaudatus*). Un herbier aquatique de rubanier émergent (*Sparganium emersum*) est également présent en marge de l'étang.

Photo 7. Milieu humide perturbé (étang) (MH19) - Vue générale, 21 juillet 2017

Photo 8. Milieu humide perturbé (étang) (MH19) - Vue générale, 21 juillet 2017

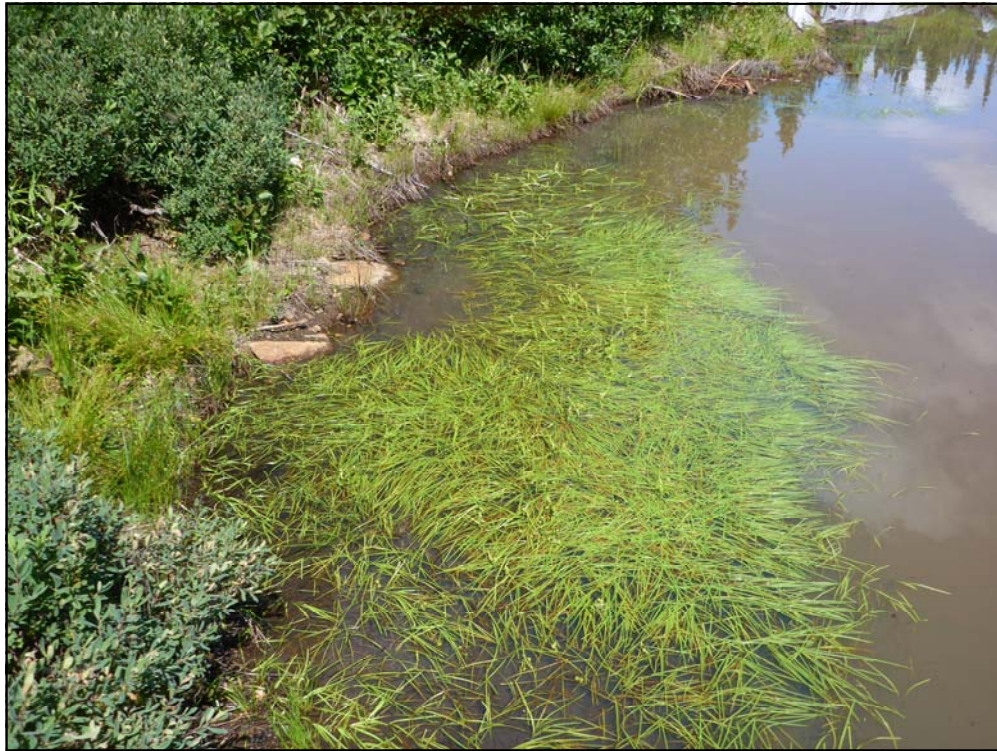
Photo 9. Milieu humide perturbé (étang) (MH19) - Herbière aquatique de rubanier émergent, 21 juillet 2017

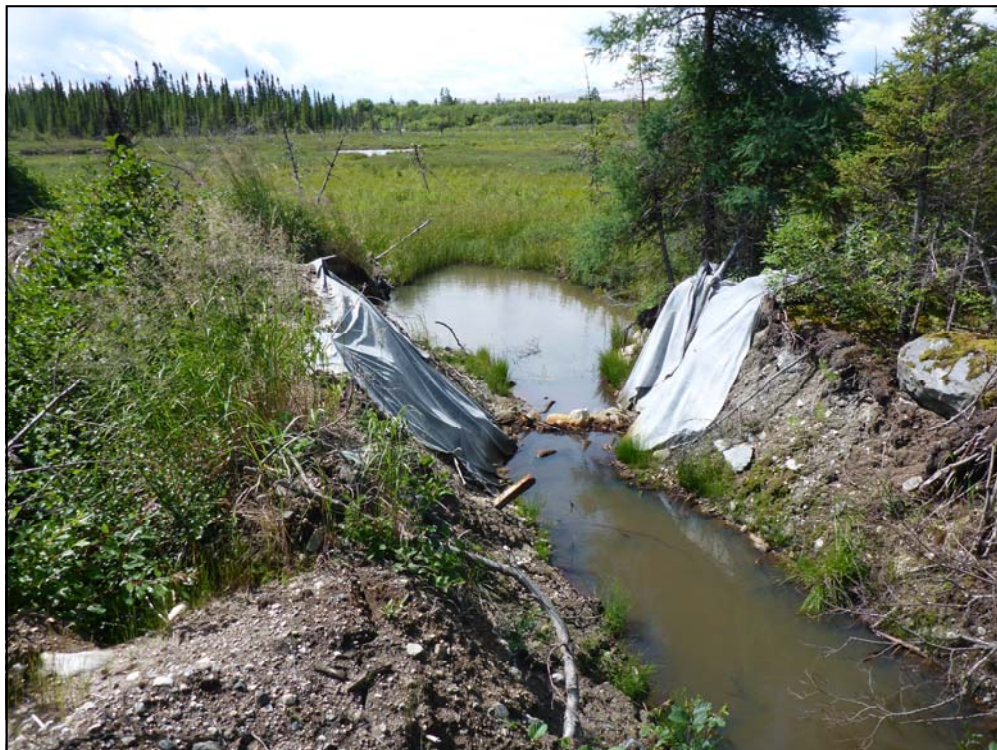
Photo 10. Milieu humide perturbé (étang) (MH19) - Exutoire de l'étang, 21 juillet 2017

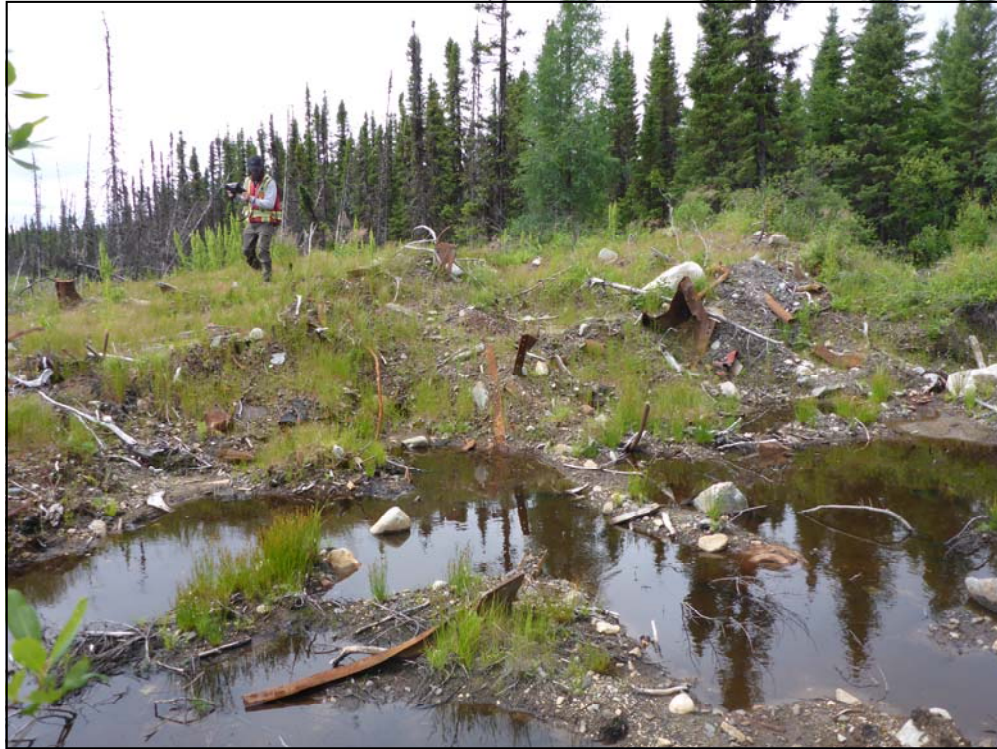
Cette portion du site correspond à une zone de remblai et de débris de 0,21 ha sur lequel se retrouvent quelques espèces de plantes obligées des milieux humides dans des dépressions humides. Le sol est jonché de pièces métalliques. La végétation n'occupe qu'environ 40 % de la surface du milieu et est principalement constituée d'espèces herbacées.

Photo 11. Milieu terrestre perturbé (marais) (MH214) - Vue générale, 21 juillet 2017

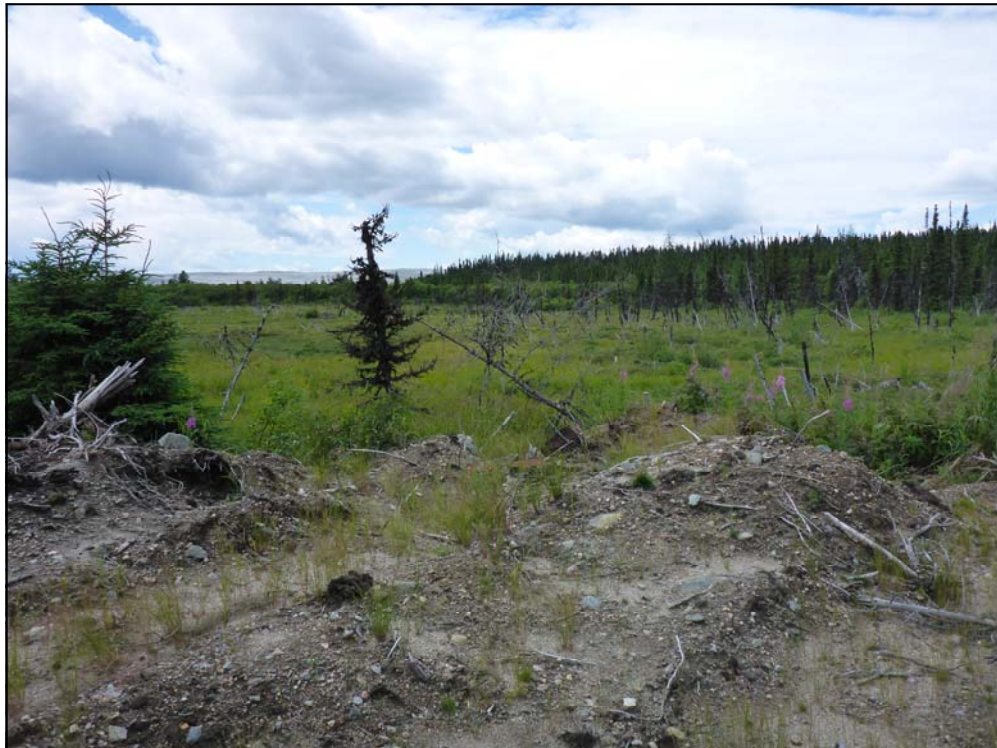
Photo 12. Milieu terrestre perturbé (marais) (MH214) - Transition avec le milieu naturel (MH15), 21 juillet 2017
