Février 2016

Programme de stabilisation des berges du
lac Saint-Jean 2017-2026

Programme de stabilisation
des berges du lac Saint-Jean

Rapport de suivi 2015

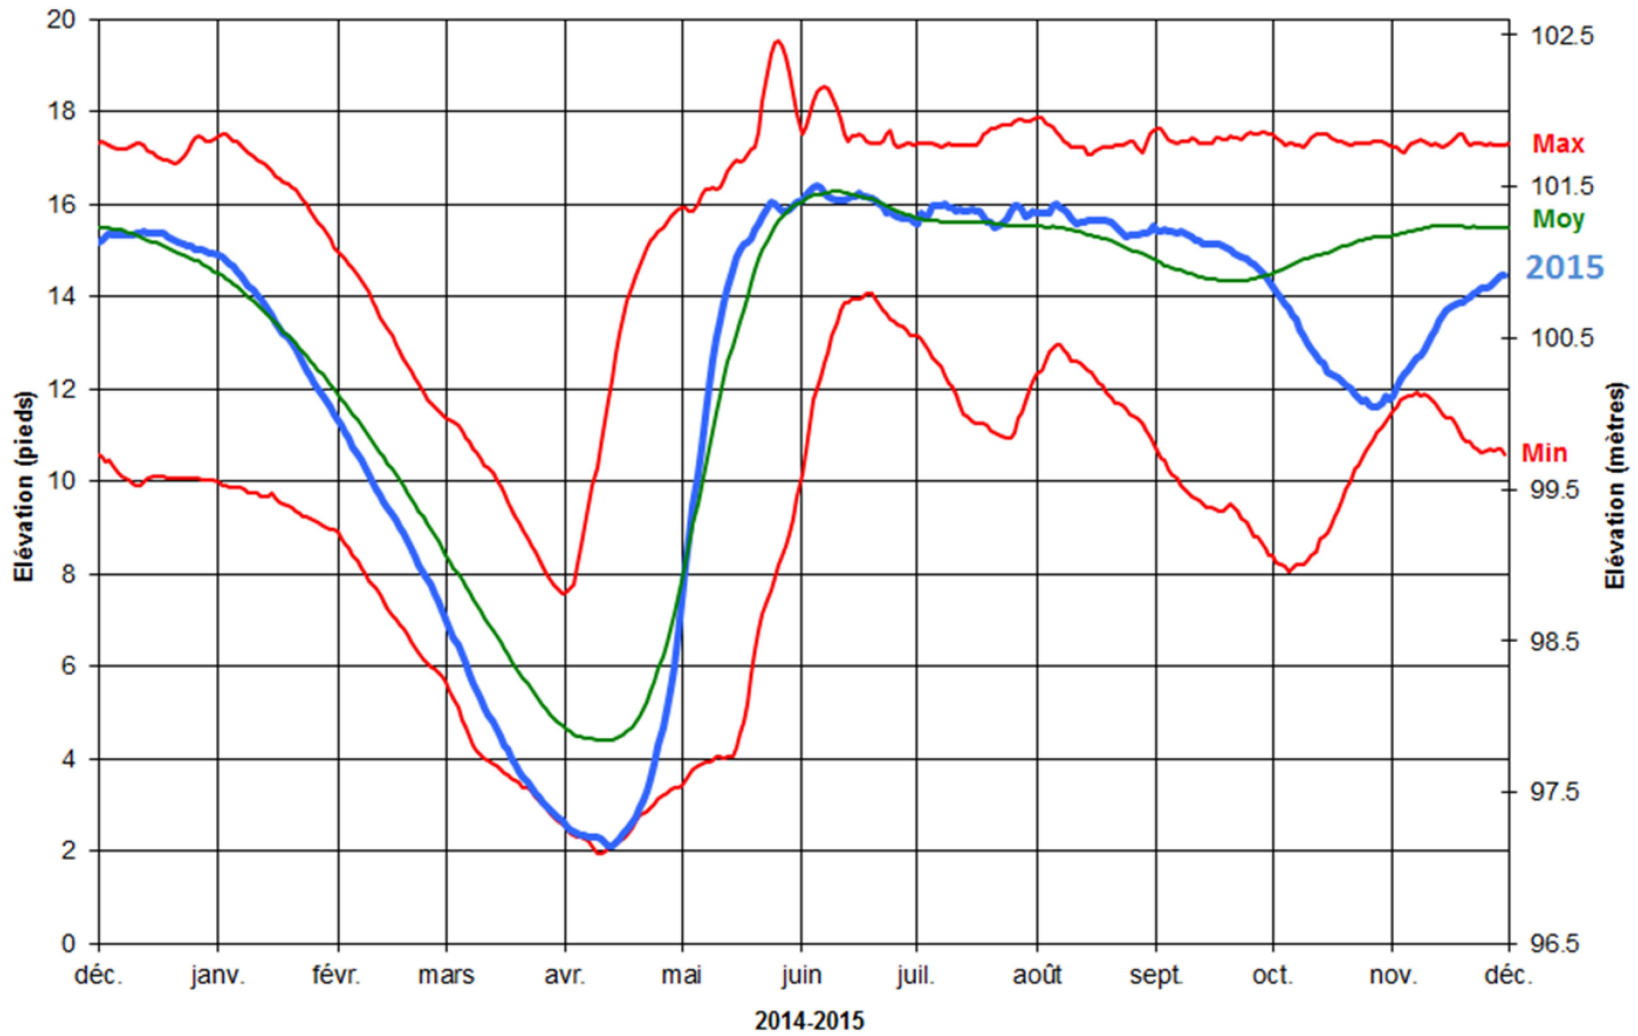
FIGURE 2 : ÉLÉVATIONS MOYENNES JOURNALIÈRES DU LAC SAINT-JEAN EN 2015 (Données historiques 1953-2015)

De mai à novembre 2015, le niveau du lac Saint-Jean a été dans une proportion de 72% du temps entre les élévations 14.0 et 16.5 pieds.

La courbe des élévations moyennes journalières du lac Saint-Jean, pour l'année 2015, est présentée à la figure 2 qui suit et le sommaire annuel des élévations moyennes journalières du lac est fourni au tableau 3.
