# Rapport de recherche

Les milieux humides riverains du lac Saint-Jean sont susceptibles d'être affectés par un changement du mode de gestion du niveau de l'eau dans le cadre du renouvellement du *Programme de stabilisation des berges du lac Saint-Jean*. Ces milieux constituent le principal habitat de fraie de la perchaude et du grand brochet, de même qu'un habitat de fraie secondaire pour le méné à tache noire et pour plusieurs autres poissons du lac Saint-Jean. Afin de mieux connaître le potentiel pour la fraie de chaque habitat, les principaux milieux humides riverains du lac Saint-Jean ont fait l'objet de visites terrain au printemps 2016.

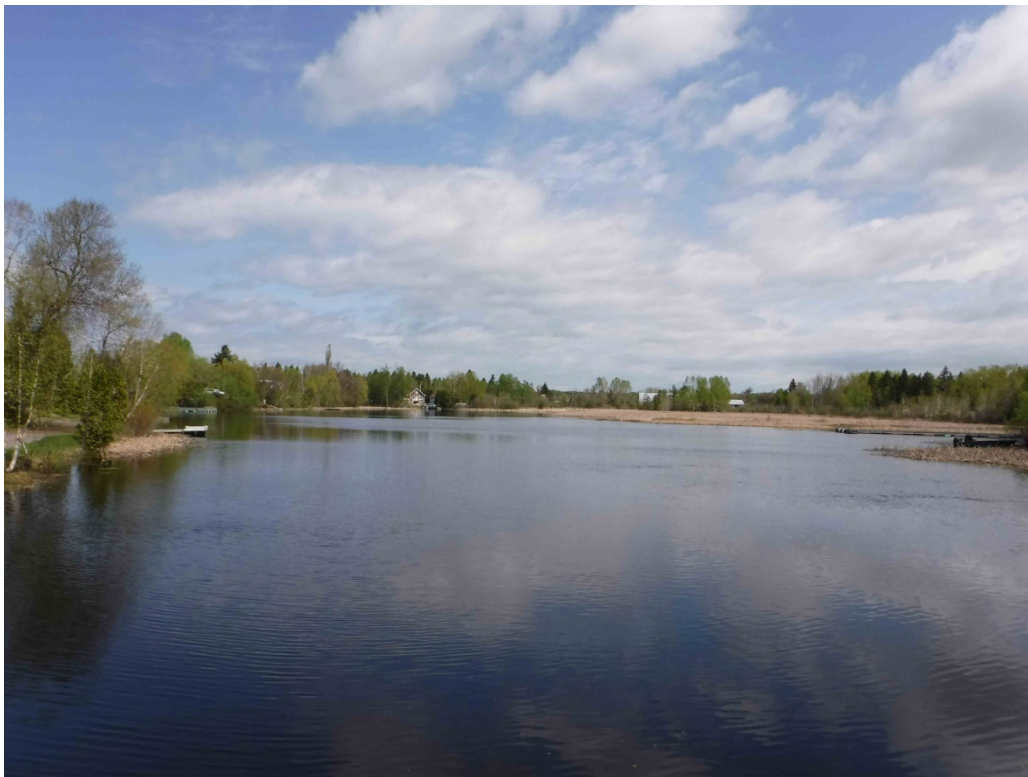
Figure 3 : Étang des Îles. La vue est à partir du ponceau, en direction nord. Latitude : 48,51812 N; Longitude : 71,77506 O. Niveau du lac : 16,34 pi.

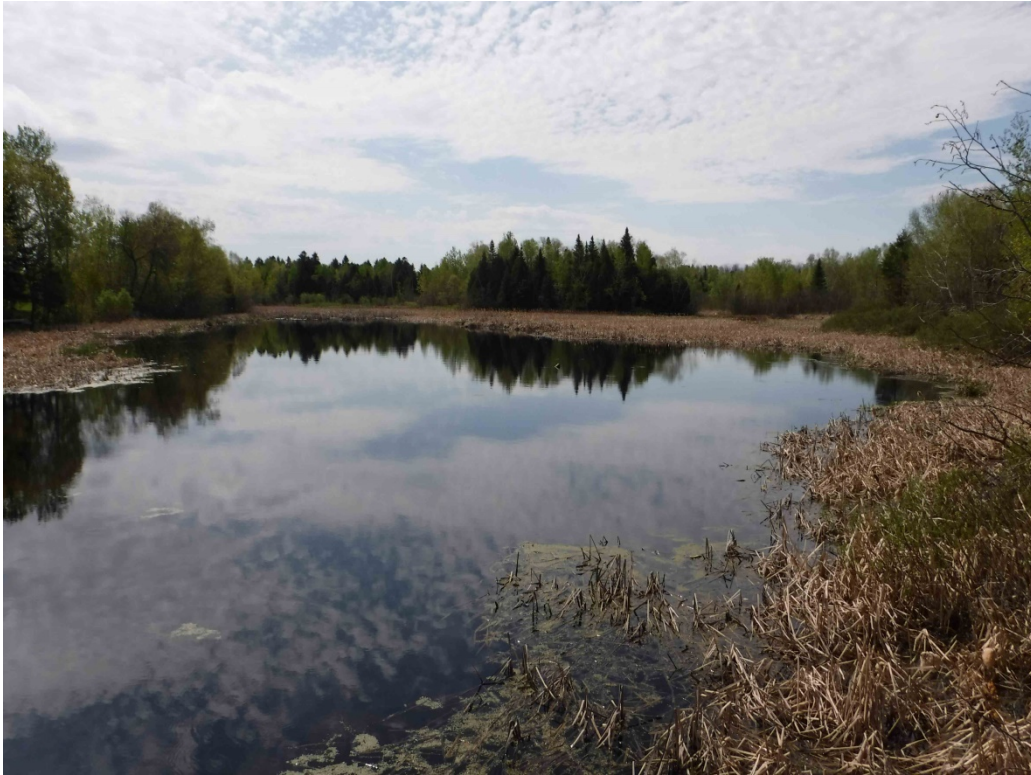
Figure 4 : Étang des Îles. La vue est en direction sud. Latitude : 48,51715 N; Longitude : 71,77544 O. Niveau du lac : 16,34 pi.

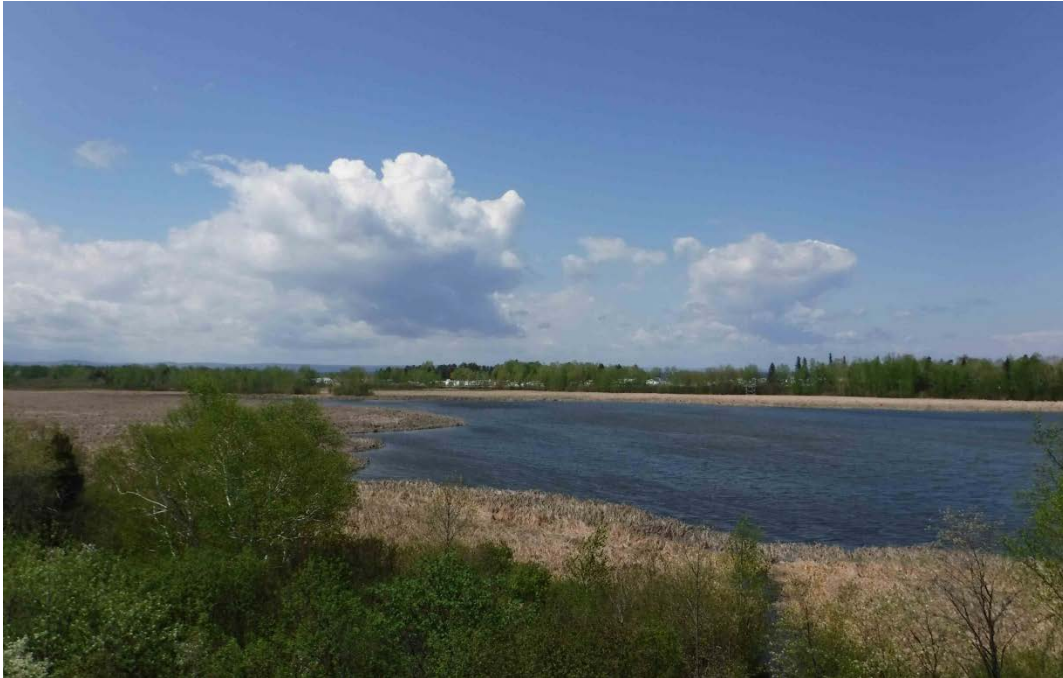
Figure 5 : Petit marais de Saint-Gédéon, partie sud. Les herbiers présents le long du rivage sont majoritairement des typhas. Latitude : 48,49757 N; Longitude : 71,77880 O. Niveau du lac : 16,30 pi.

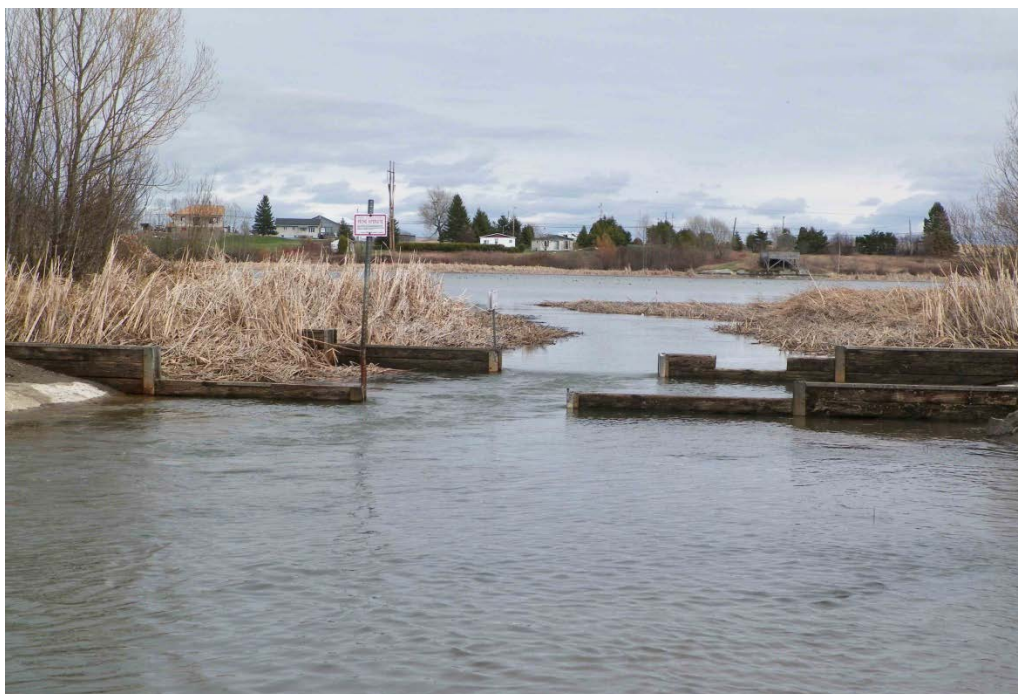
Figure 6 : Seuils à l'embouchure du Petit marais de Saint-Gédéon. Les deux structures amovibles sont absentes. La vue est en direction du marais. Latitude : 48,50344 N; Longitude : 71,77845 O. Niveau du lac : 13,22 pi.

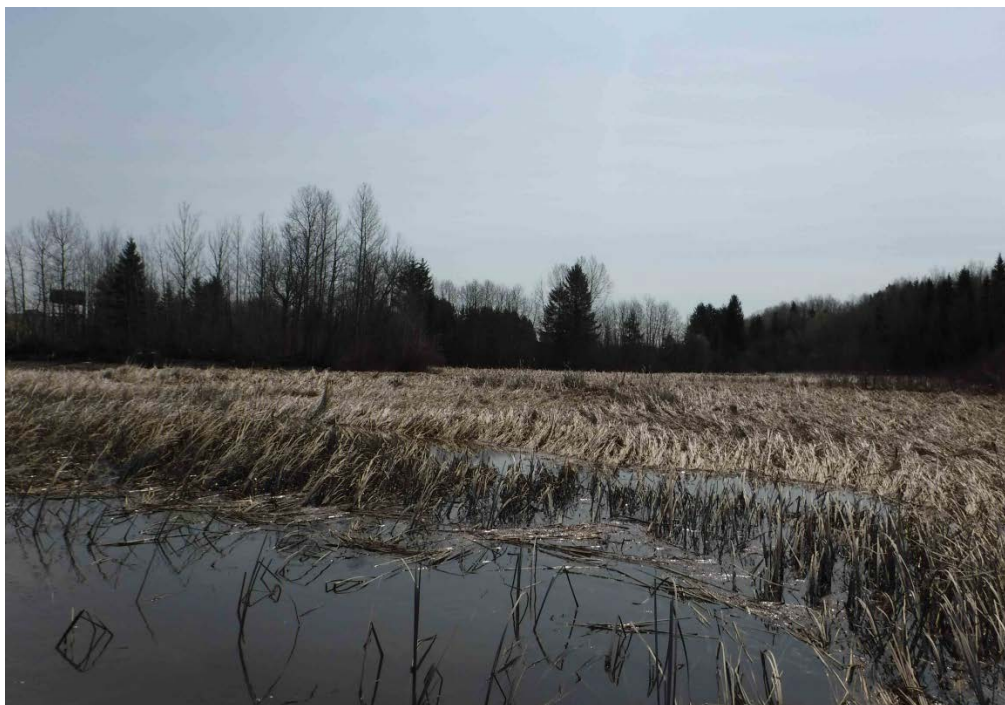
Figure 7 : Grand marais de Métabetchouan, herbiers près de l'embouchure de la Belle-rivière. Latitude : 48,45936 N; Longitude : 71,79147 O. Niveau du lac : 15,30 pi.

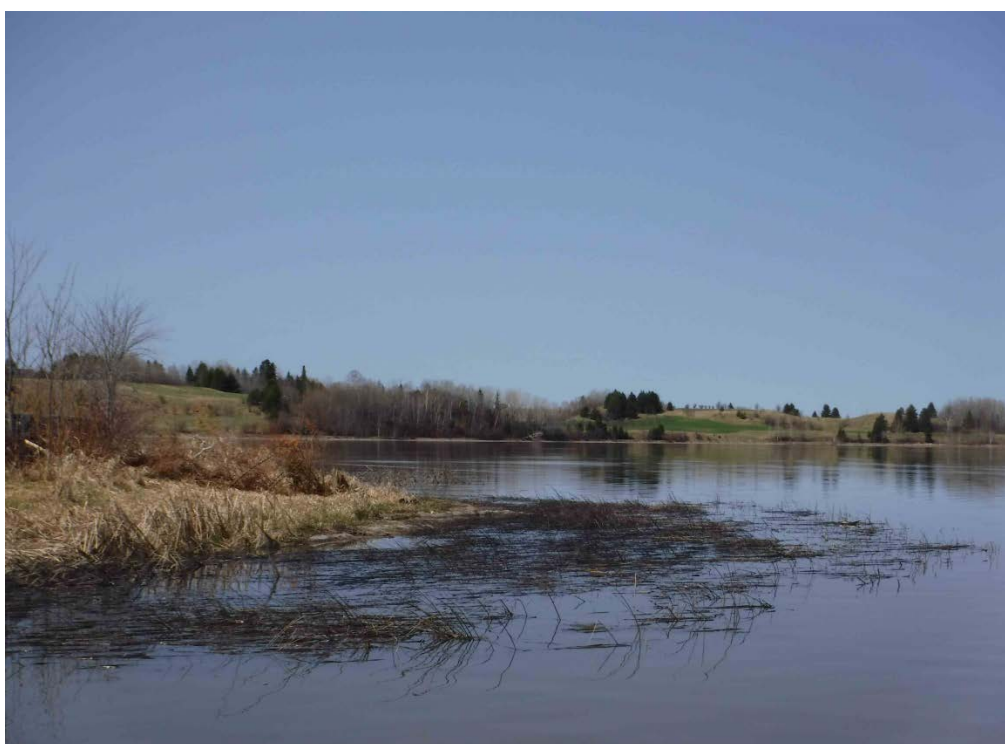
Figure 8 : Grand marais de Métabetchouan, herbiers qui bordent la rive sud. Latitude : 48,45967 N; Longitude : 71,79531 O. Niveau du lac : 15,30 pi.

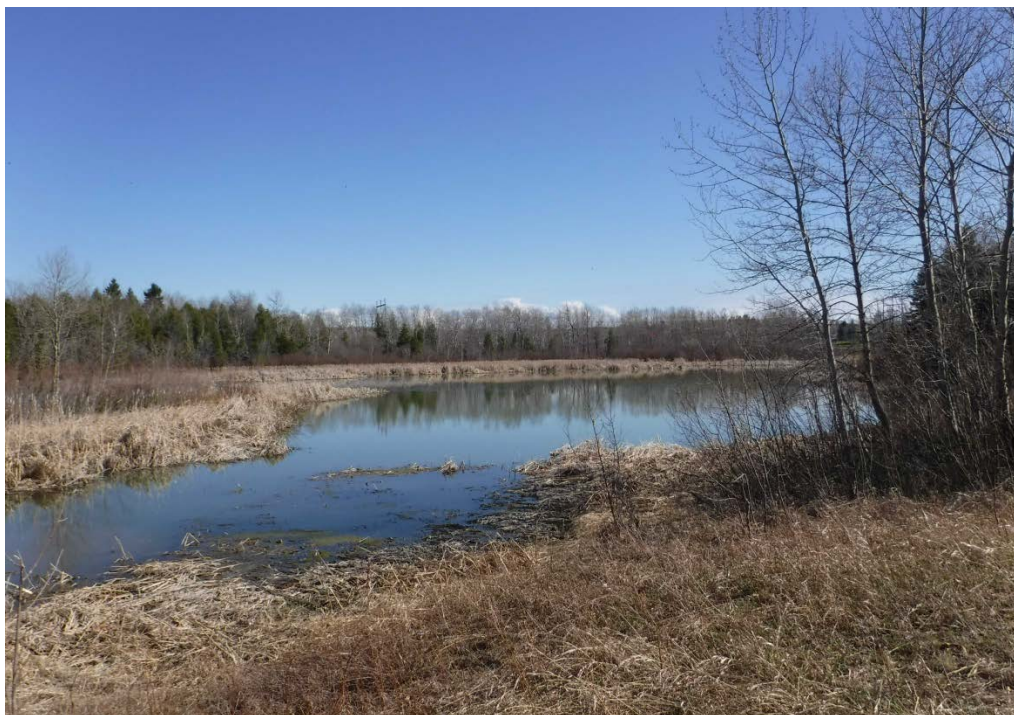
Figure 9 : Marais Le Rigolet. La vue est en direction du marais, à partir de la structure de maintien du niveau de l'eau. Latitude : 48,43690 N; Longitude : 71,86293 O. Niveau du lac : 14,00 pi.

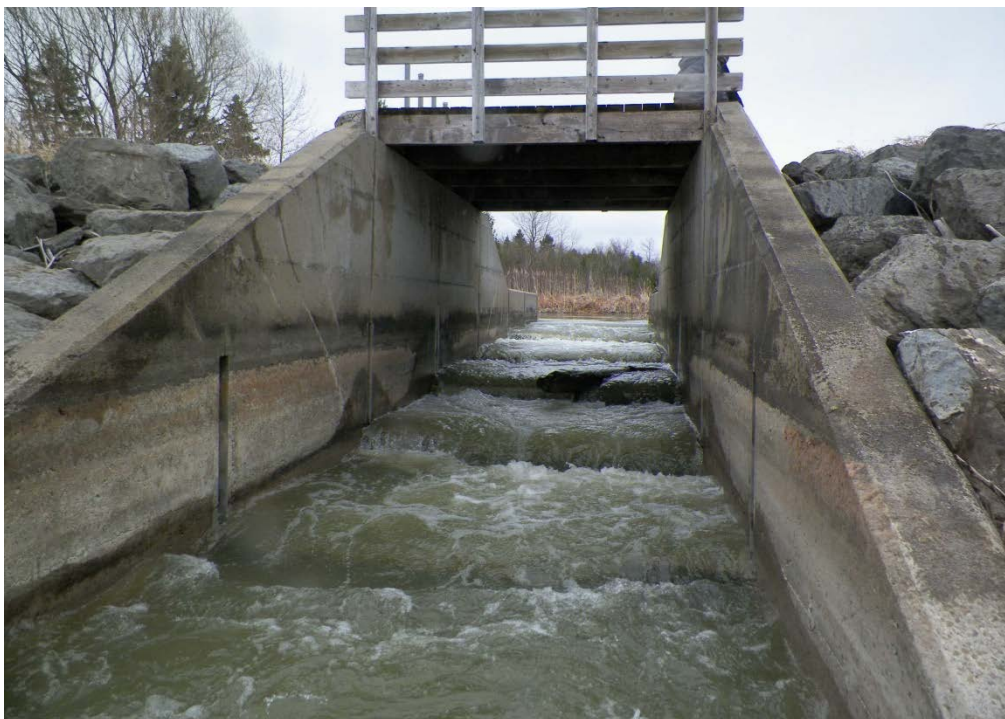
Figure 10 : Structure de maintien du niveau de l'eau du marais Le Rigolet. La vue est en direction du marais. Latitude : 48,43690 N; Longitude : 71,86293 O. Niveau du lac : 12,80 pi.

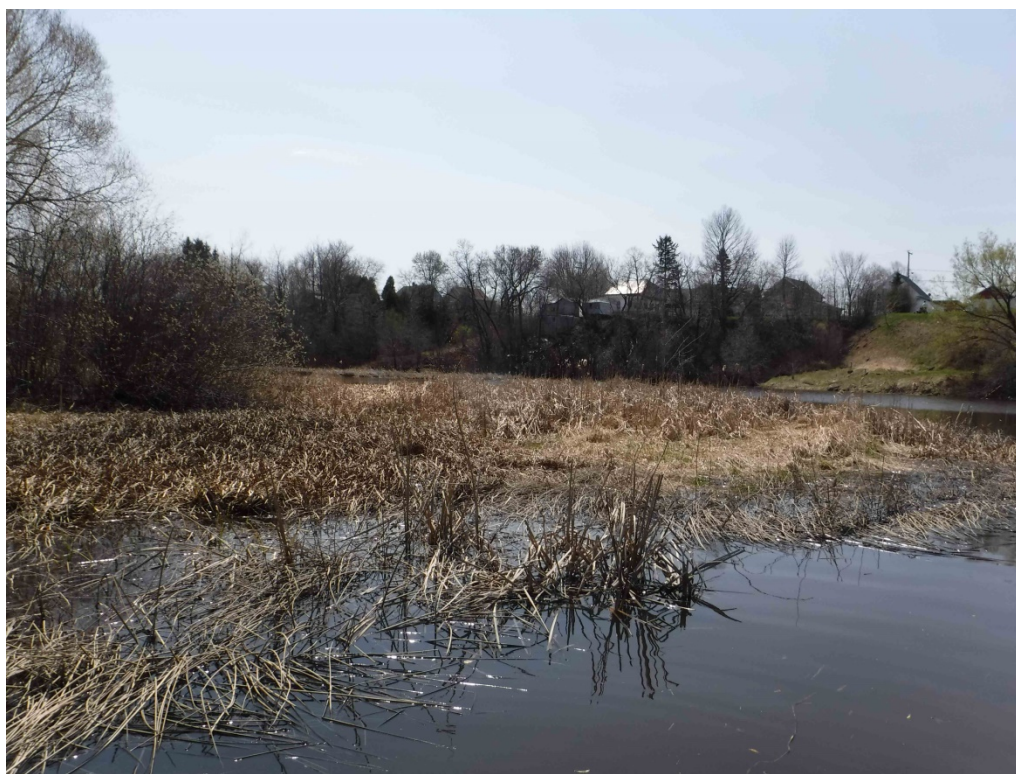
Figure 11 : Herbier typique de la rivière Couchepaganiche. Latitude : 48,43064 N; Longitude : 71,86898 O. Niveau du lac : 15,36 pi.

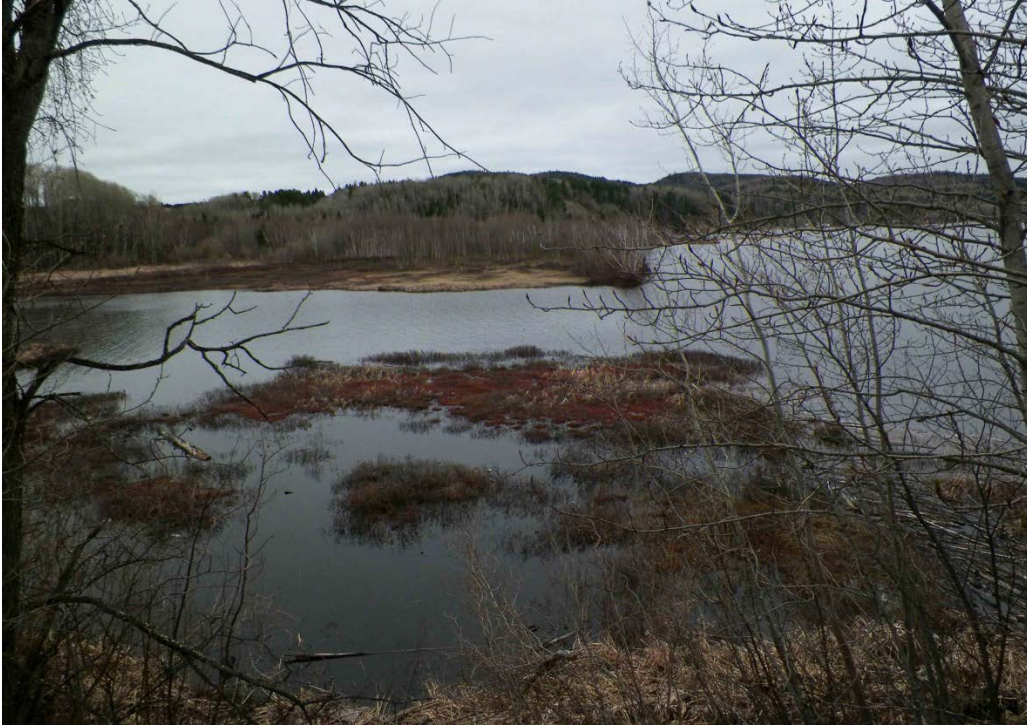
Figure 12 : Milieu humide situé près de l'embouchure de la rivière Métabetchouan. Latitude : 48,45218 N; Longitude : 71,95866 O. Niveau du lac : 13,16 pi.

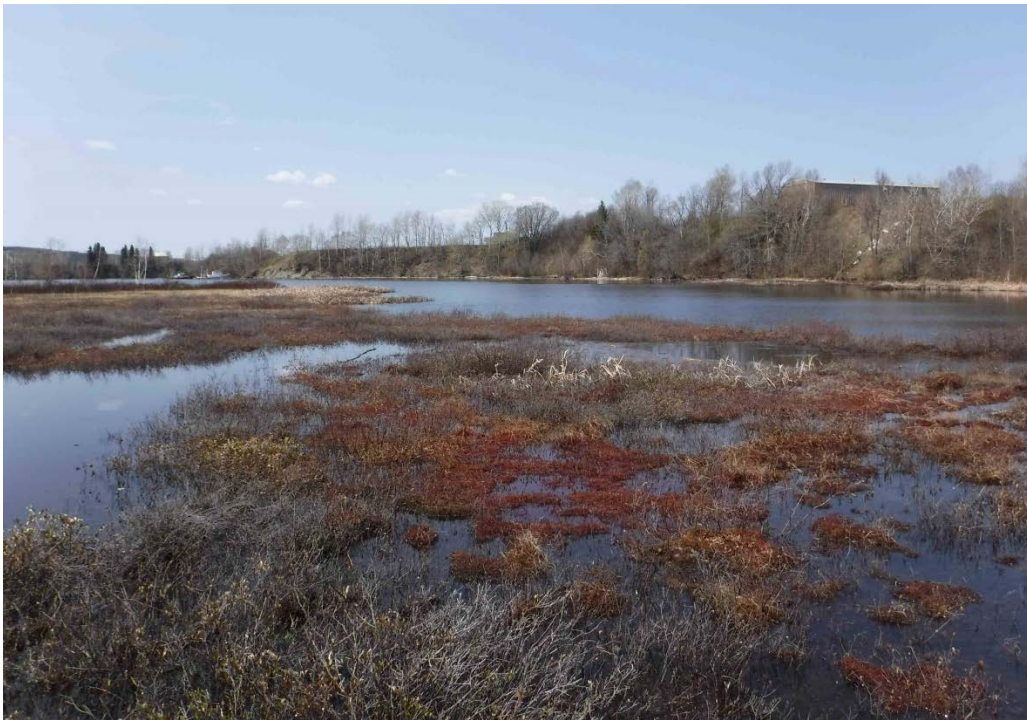
Figure 13 : Herbier typique retrouvé dans le milieu humide situé près de l'embouchure de la rivière Métabetchouan. Niveau du lac : 15,40 pi.

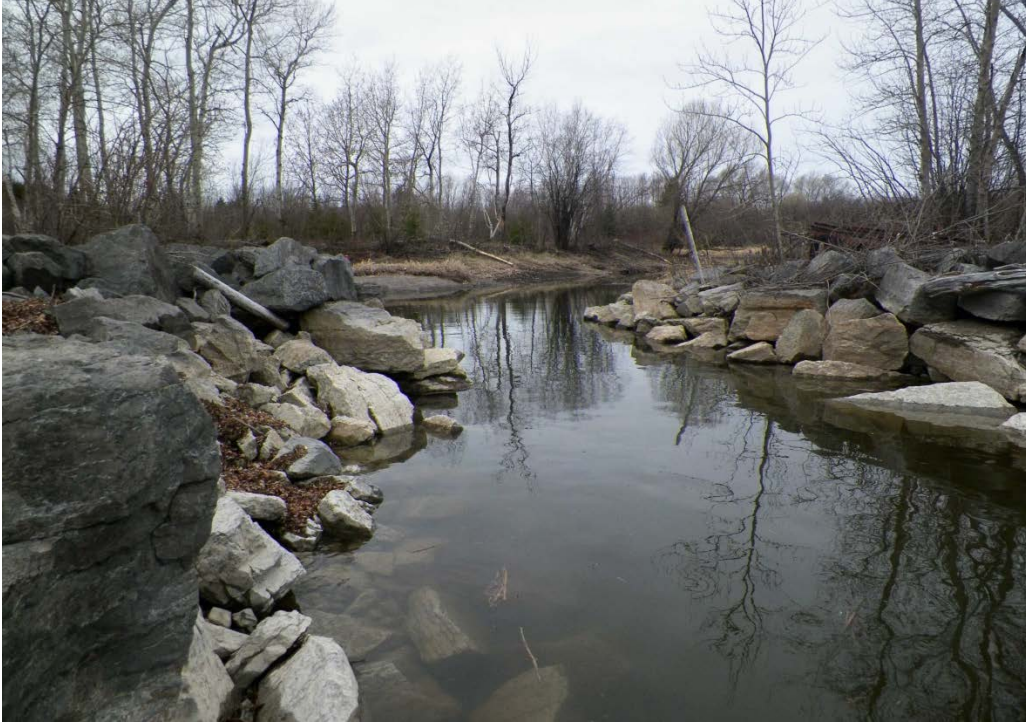
Figure 14 : Embouchure du ruisseau Pacaud. La vue est en direction de l'amont du ruisseau. Latitude : 48,45293 N; Longitude : 72,07474 O. Niveau du lac : 13,22 pi.

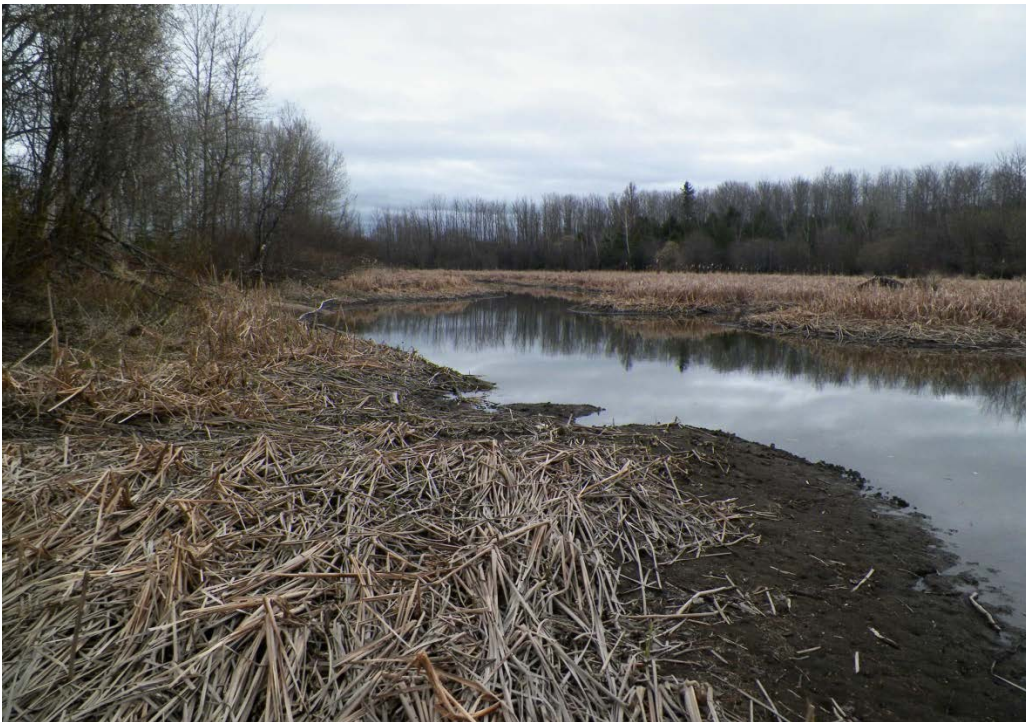
Figure 15 : Marais à l'embouchure du ruisseau Pacaud. La vue est en direction du ruisseau. Latitude : 48,45317 N; Longitude : 72,07571 O. Niveau du lac : 13,22 pi.

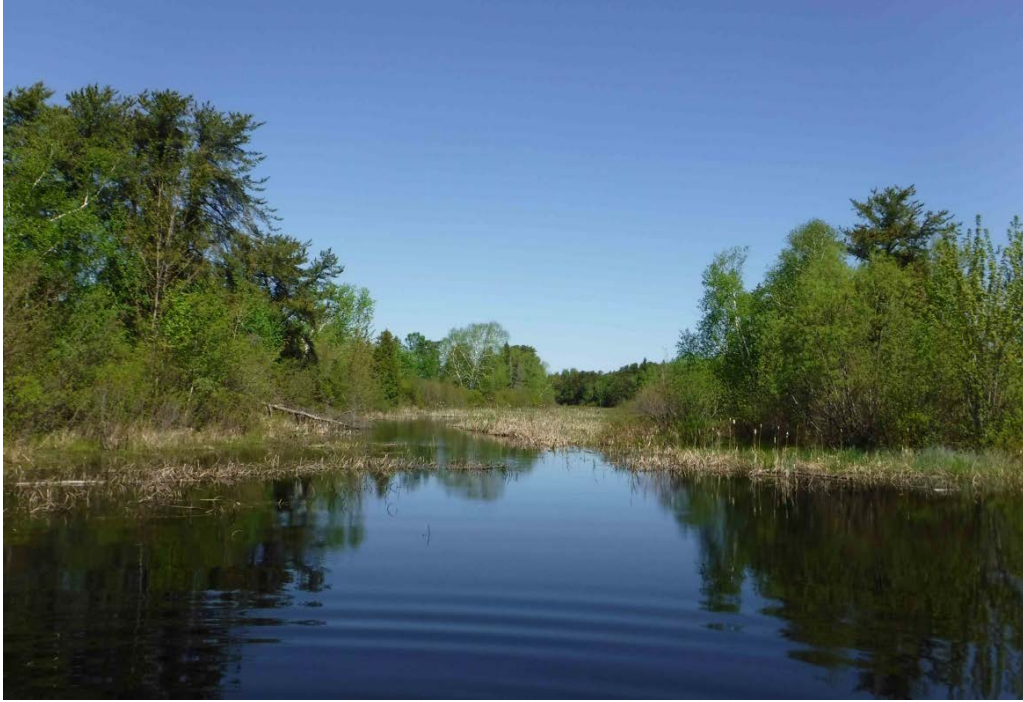
Figure 16 : Partie centrale des habitats retrouvés dans la baie Doré. Latitude : 48,45577 N; Longitude : 72,11011 O. Niveau du lac : 16,27 pi.

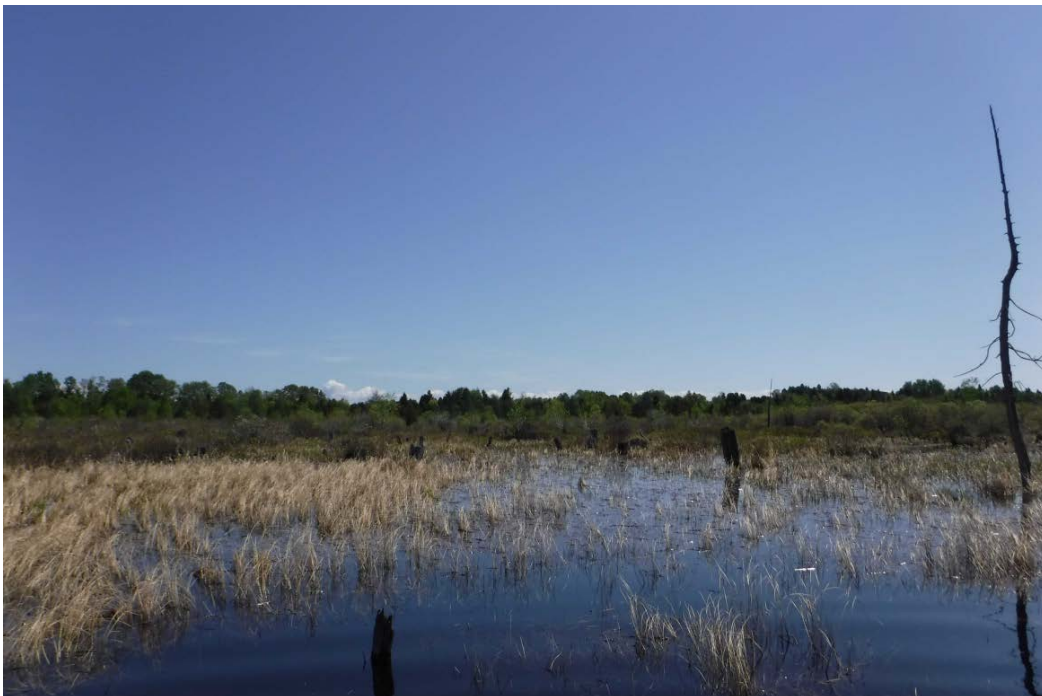
La baie Doré a été visitée à une reprise le 1er juin. Le niveau du lac était de 16,27 pi et la température du marais en surface était de 19,7 °C. Lors de la visite, les habitats à l'ouest étaient totalement inaccessibles pour les poissons. De larges cordons de sable séparaient ces milieux humides du lac Saint-Jean. Le bras du centre (figure 16) était quasi inaccessible pour les poissons. Le marais s'écoulait vers le lac Saint-Jean par un canal peu profond dans lequel des débris végétaux obstruaient le passage des poissons. Un méné à tache noire mort a été retrouvé dans l'embouchure du marais. La végétation dans la partie centrale est représentée principalement par les typhas, les graminées et les éricacées (figure 16). Le bras le plus à l'est de l'habitat était complètement accessible lors de la visite, mais un large cordon de sable obstruait une partie de la baie. Un grand brochet et plusieurs centaines de cyprinidés ont été observés. Dans cette partie, on retrouve un vaste habitat inondé lorsque le lac atteint un niveau d'environ 15 pi (figure 17). La végétation dans cette partie est dense, mais les poissons peuvent circuler

Figure 17 : Exemple de vastes herbiers inondés dans le bras Est des habitats de la baie Doré. Latitude : 48,45754 N; Longitude : 72,10978 O. Niveau du lac : 16,27 pi.

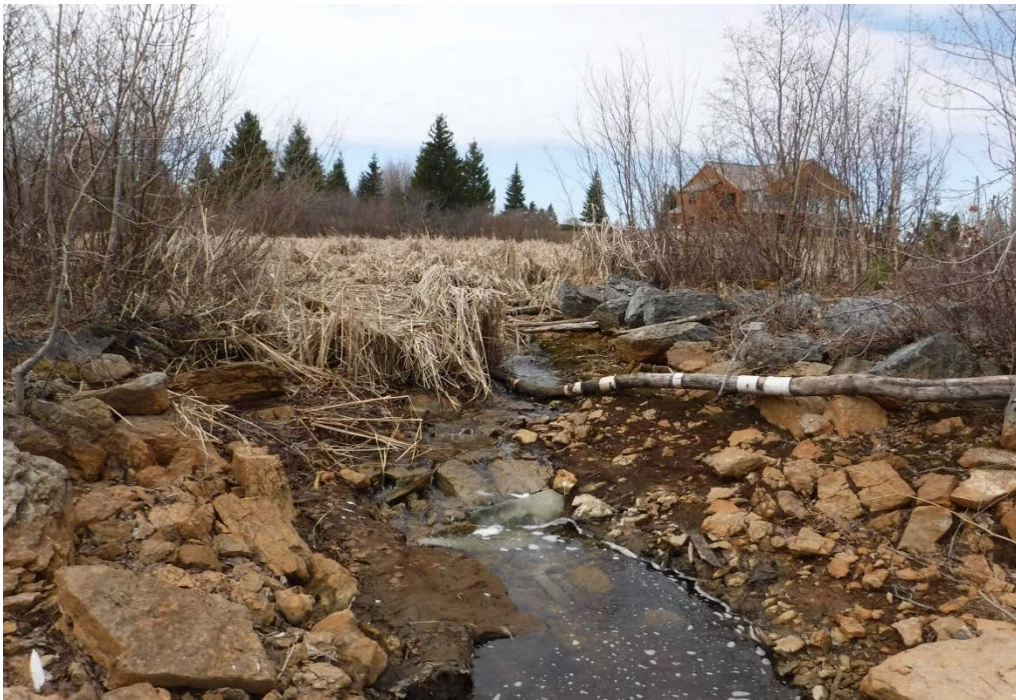
Figure 18 : Seuil à l'embouchure du marais du Golf de Saint-Prime. La vue est en direction du marais. Latitude : 48,60598 N; Longitude : 72,33518 O. Niveau du lac : 13,85 pi.

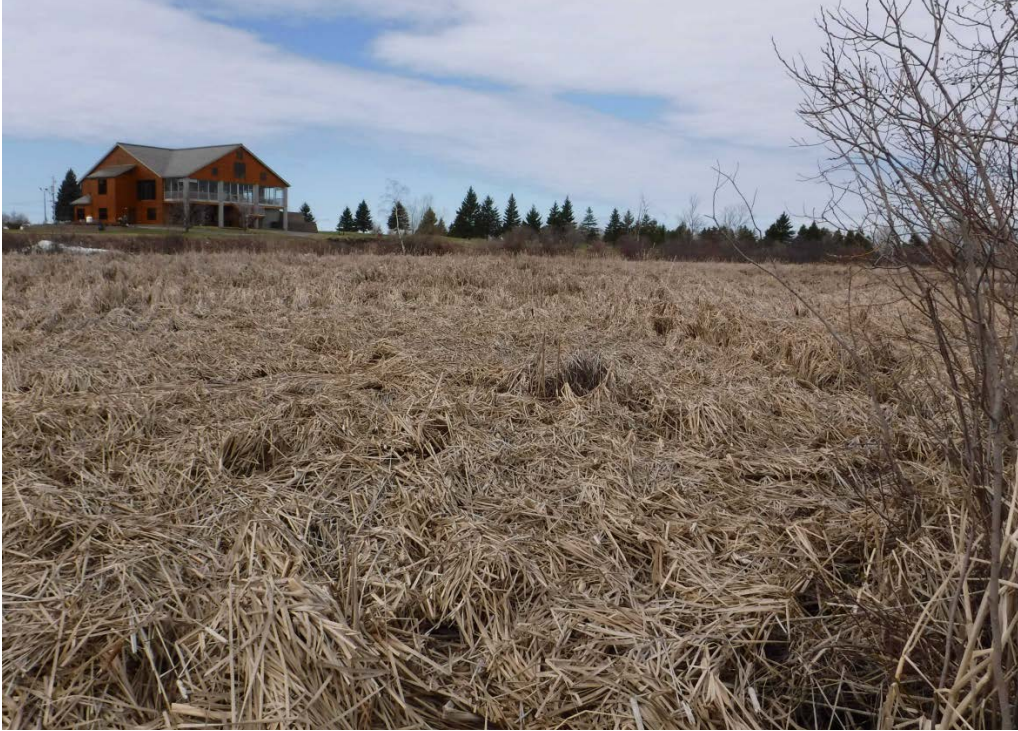
Figure 19 : Marais du Golf de Saint-Prime. La photographie a été prise à partir du seuil du marais. Latitude : 48,60591 N; Longitude : 72,33534 O. Niveau du lac : 13,85 pi.

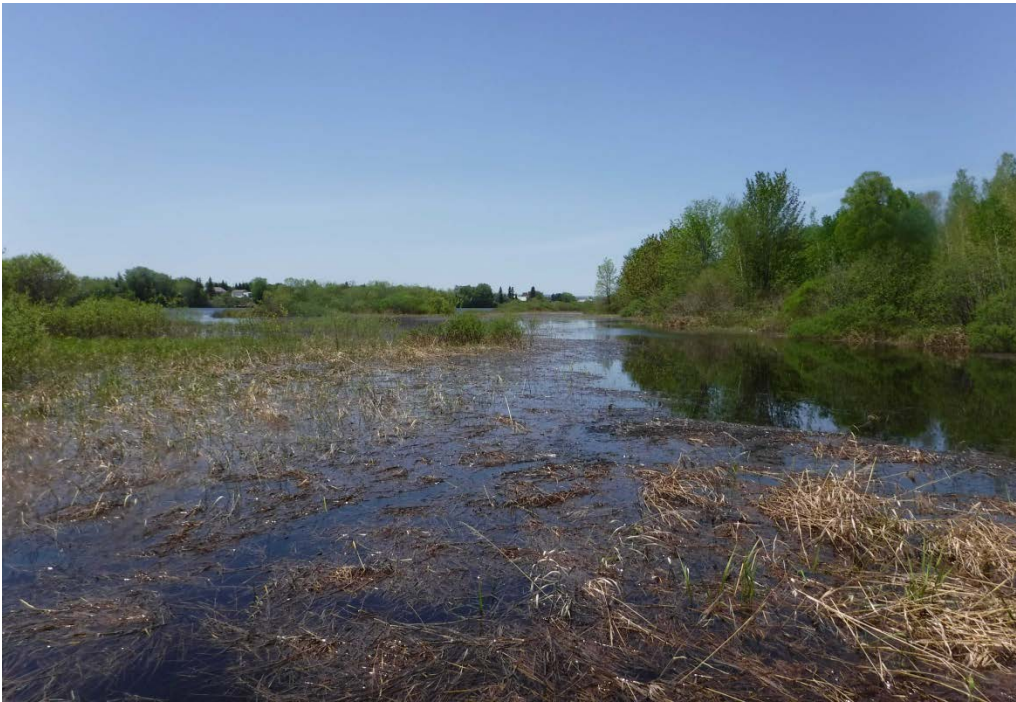
Figure 20 : Herbier typique des îles Hudon. Latitude : 48,64501 N; Longitude : 72,41227 O. Niveau du lac : 16,27 pi.

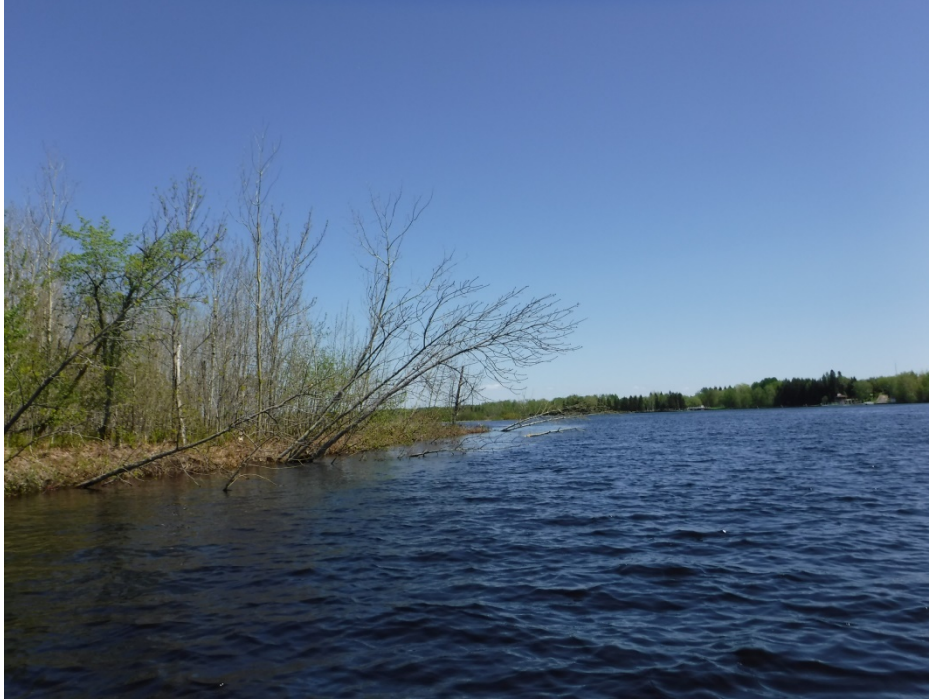
Figure 21 : Érosion dans le secteur des îles Hudon. Latitude : 48,64452 N; 72,40622 O. Niveau du lac : 16,27 pi.

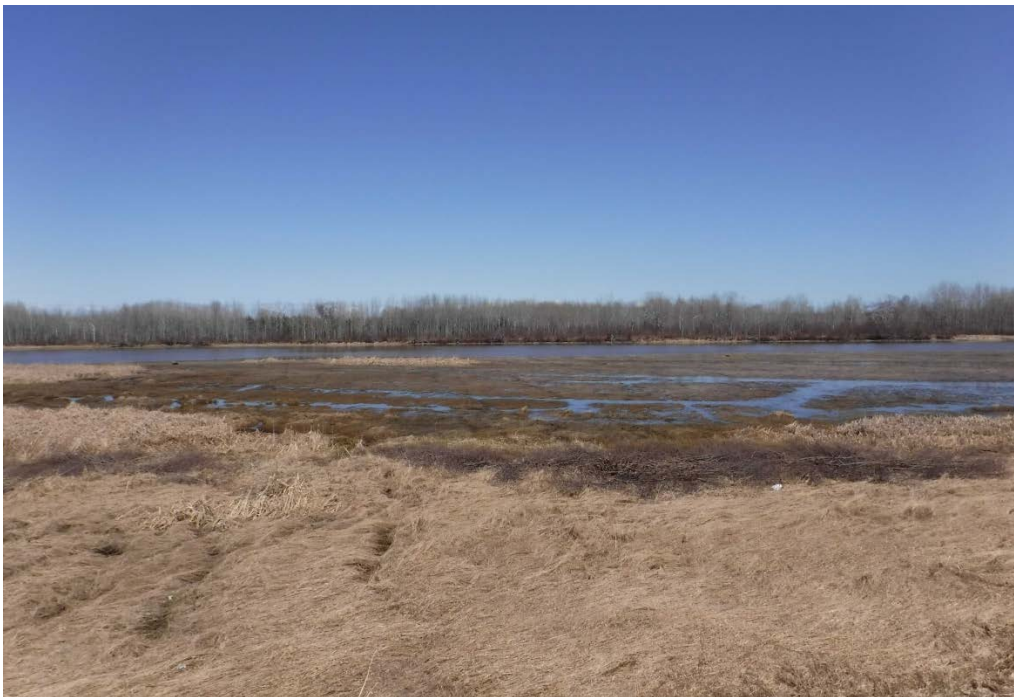
Figure 22 : Habitat retrouvé dans la rivière Ticouapé à environ 2 km de son embouchure. Latitude : 48,69818 N; Longitude : 72,37902 O. Niveau du lac : 14,00 pi.

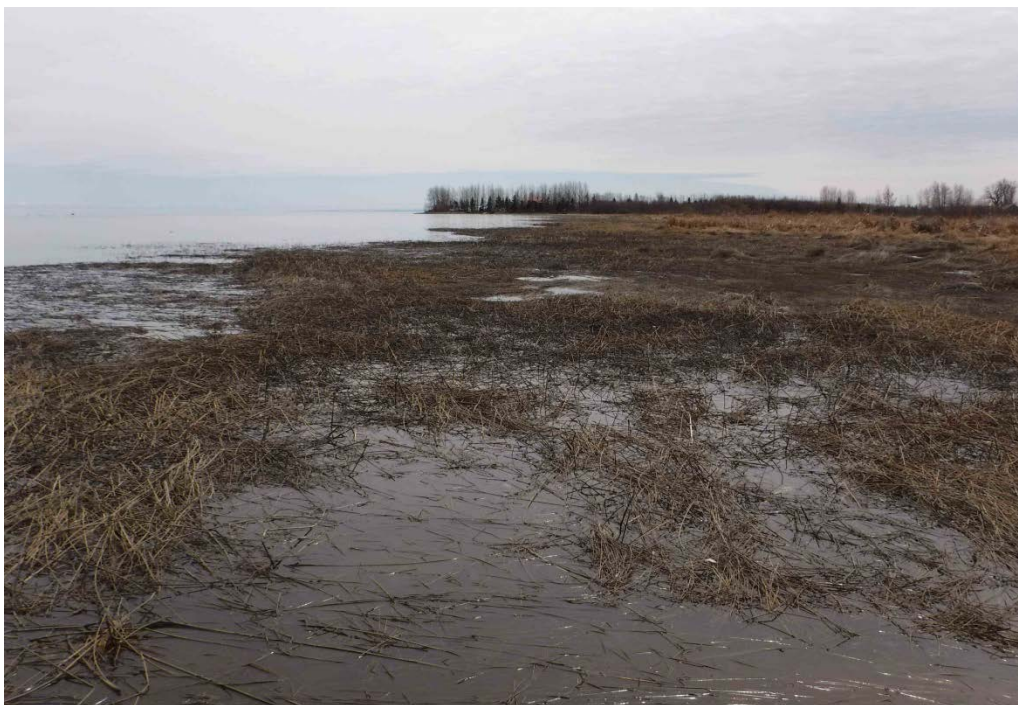
Figure 23 : Habitat situé dans le secteur de la baie Allard et de la baie des Castors. La vue est en direction est. Latitude : 48,68010 N; Longitude : 72,34772 O. Niveau du lac : 13,98 pi.

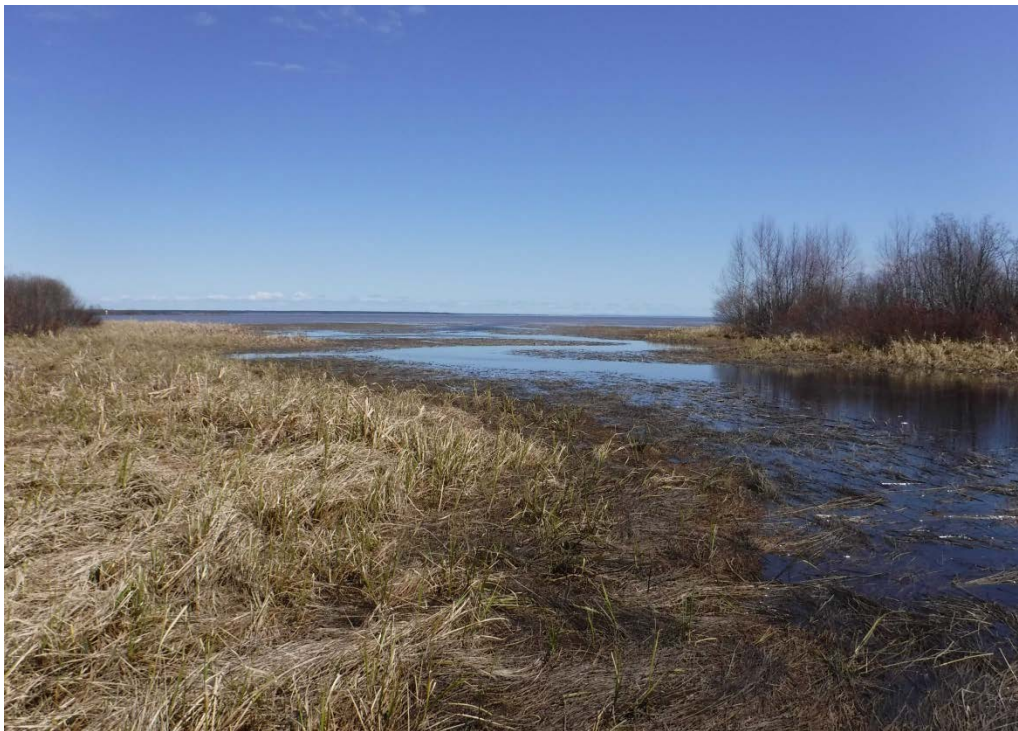
Figure 24 : Habitat situé à l'embouchure du ruisseau Girard. La vue est en direction du lac. Latitude : 48,68738 N; Longitude : 72,36063 O. Niveau du lac : 13,98 pi.

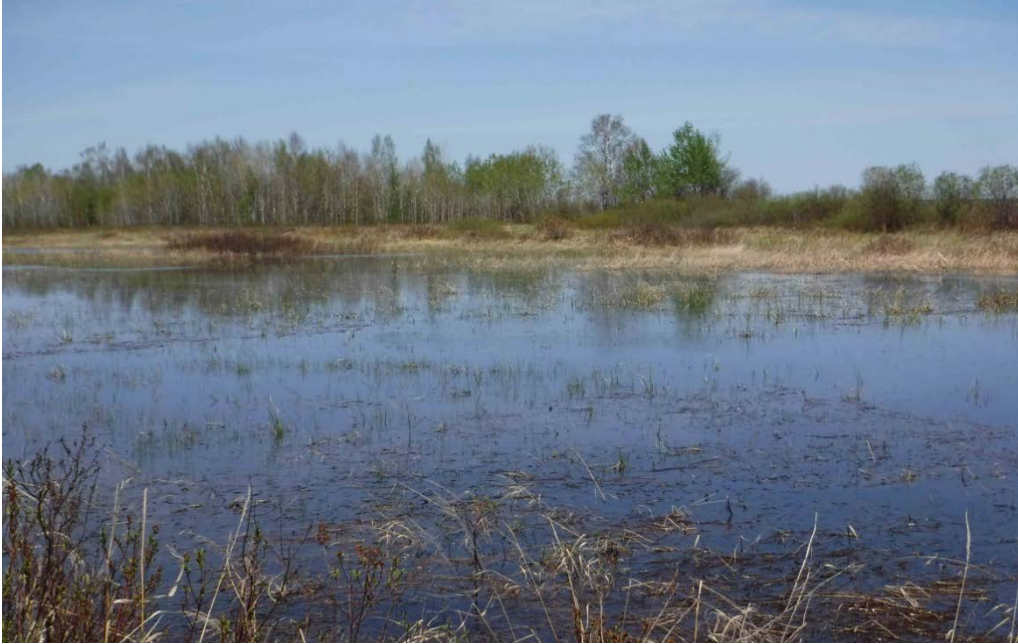
Figure 25 : Herbiers typiques retrouvés au sud du chemin du Bôme de Saint-Méthode, près de l'embouchure de la rivière Mistassini. Latitude : 48,71417 N; Longitude : 72,34386 O. Niveau du lac : 16,27 pi.

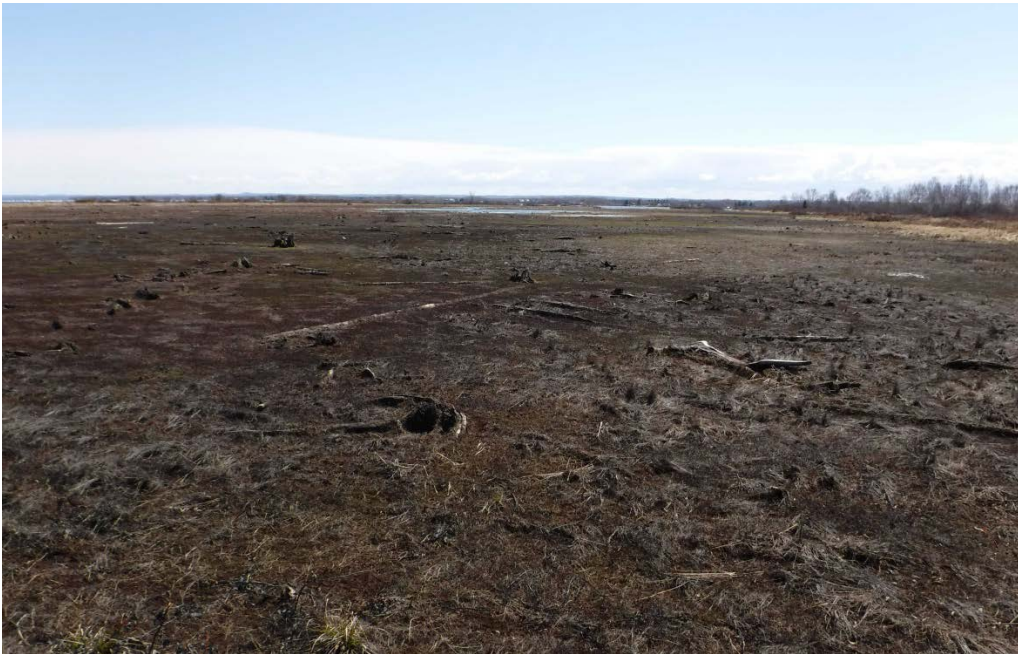
(lors de la deuxième visite; figure 25). Le deuxième habitat est caractérisé par un substrat de matière organique et de sphaigne, sur lequel on retrouve de nombreux débris d'arbres morts (p. ex. billes de bois, troncs, souches; figure 26).

Figure 26 : Habitat situé sur le côté est de la pointe aux Pins, près de l'embouchure de la rivière Ticouapé. Latitude : 48,70073 N; Longitude : 72,34629 O. Niveau du lac : 14 pi.

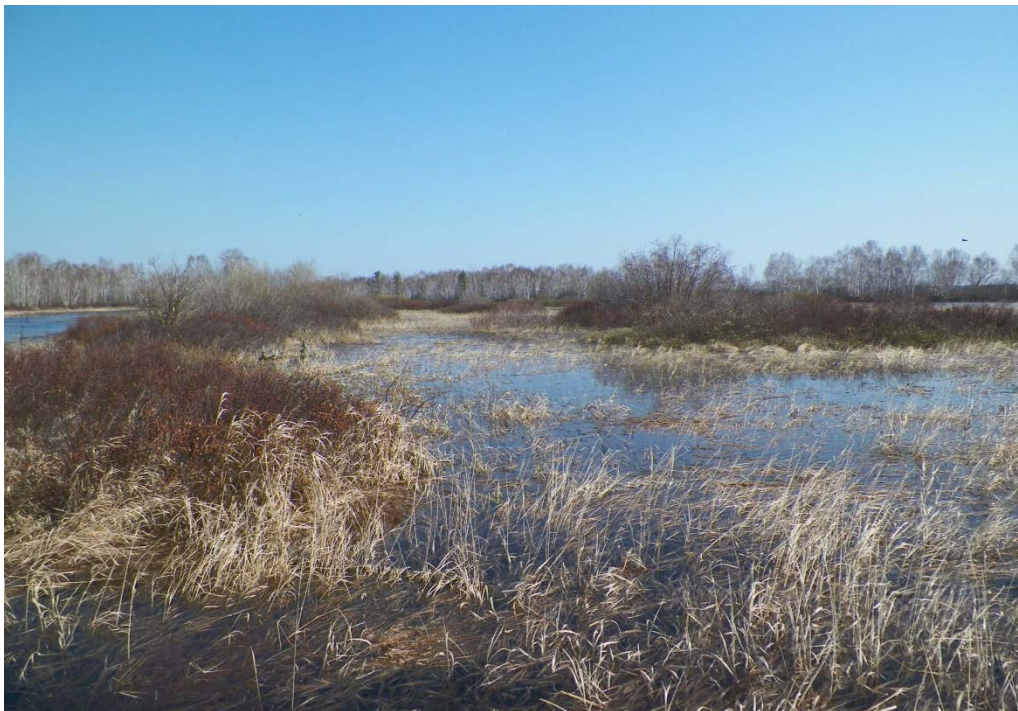
Figure 27 : Herbiers typiques retrouvés dans une baie le long du canal du Cheval. Latitude : 48,73075 N; Longitude : 72,34675 O. Niveau du lac : 16,44 pi.

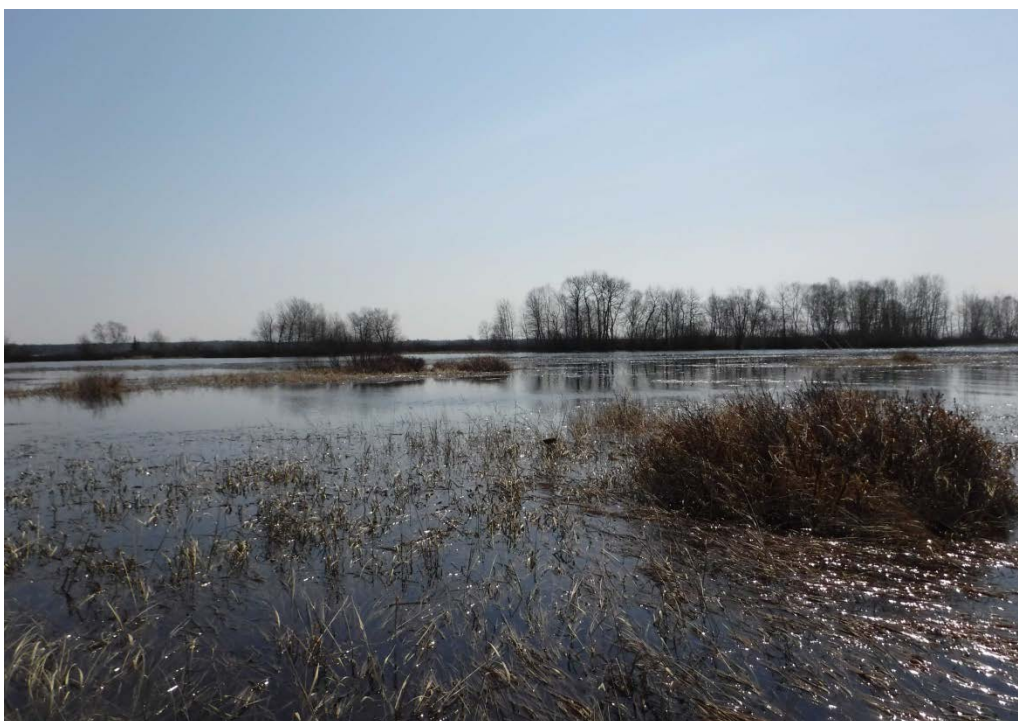
Figure 28 : Herbiers typiques retrouvés le long du canal du Cheval. Latitude : 48,73083 N; Longitude : 72,34656 O. Niveau du lac : 16,44 pi.

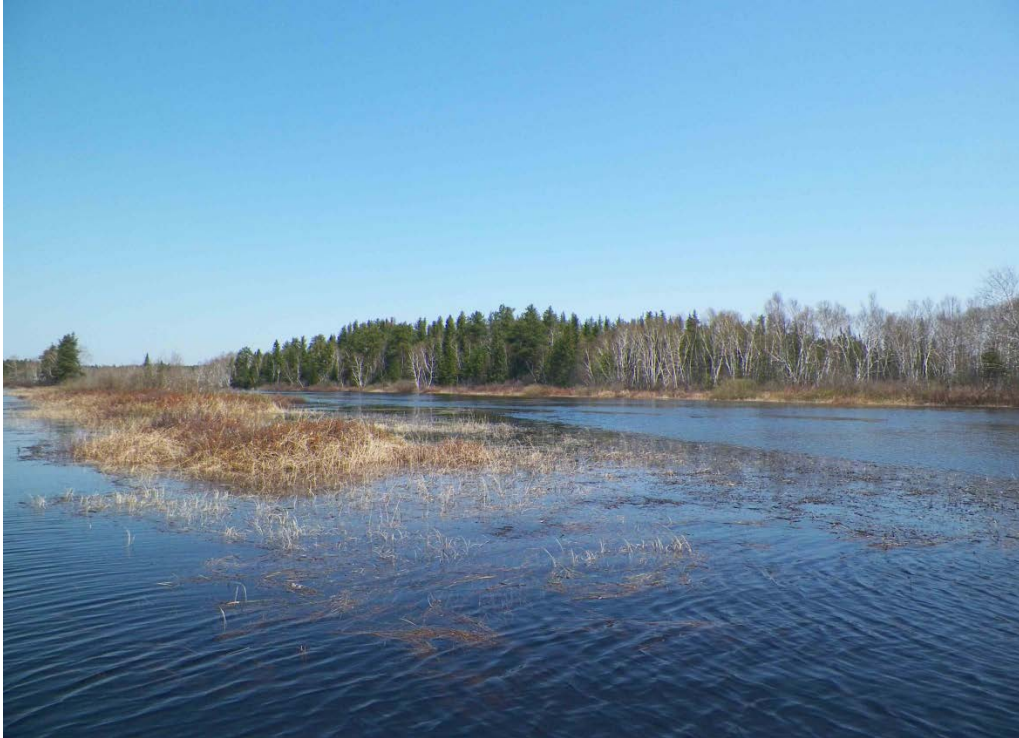
Figure 29 : Habitats herbeux entre les îles de la rivière Mistassini. Niveau du lac : 16,44 pi.

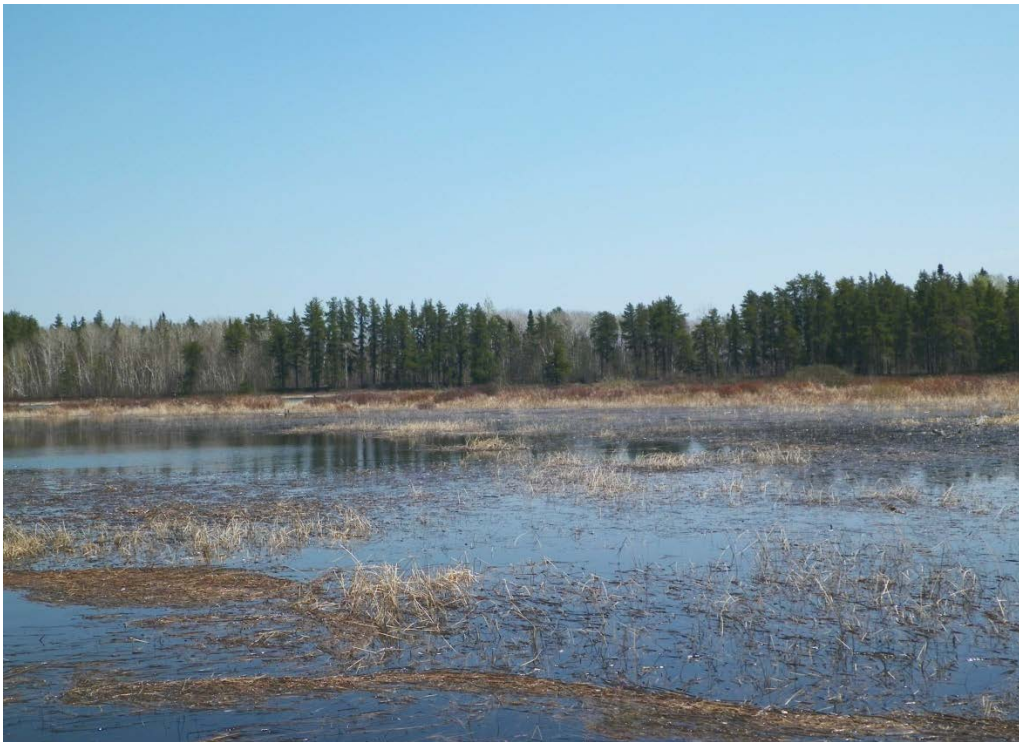
Figure 30 : Herbiers typiques retrouvés entre les îles de la rivière Mistassini. Niveau du lac : 16,44 pi.

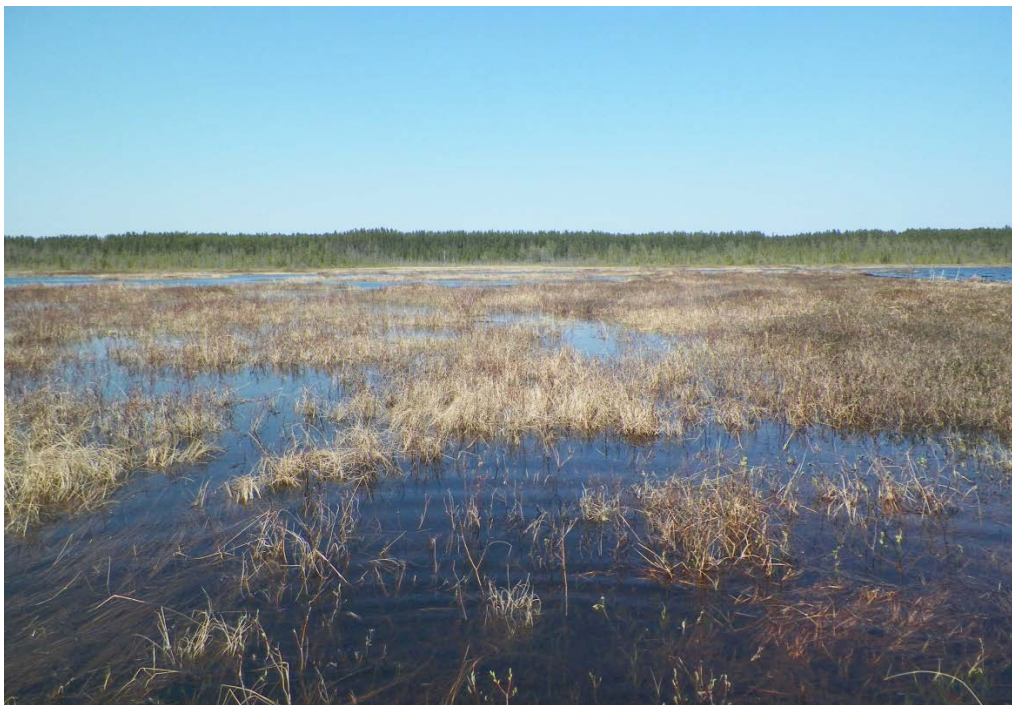
La baie Ptarmigan a été visitée à une reprise le 24 mai. Le niveau du lac était de 16,44 pi et la température de l'habitat en surface était de 21,0 °C. De vastes herbiers occupent le fond de la baie à une profondeur d'environ 30 à 45 cm (lors de notre visite; figure 31). La végétation est dense, sans toutefois empêcher la circulation des poissons. De nombreuses billes de bois, souches et troncs d'arbre jonchent le sol de l'habitat (figure 32). Un cordon de matière organique protège par endroits une partie de l'habitat, tandis qu'un chenal plus profond assure son accessibilité pour les poissons. La végétation est similaire à celle de la baie Doré nord. Le substrat est composé de matière organique et la végétation est dominée par des graminées, des cypéracées (*Carex sp*) et des éricacées (*Myrica gale*). On retrouve également des rubaniers, des scirpes, des joncs et des éléocharides. La superficie en eau libre de l'habitat est limitée.

Figure 31 : Herbiers typiques dans la baie Ptarmigan. Niveau du lac : 16,44 pi.
