# Rapport de recherche

Les milieux humides riverains du lac Saint-Jean sont susceptibles d'être affectés par un changement du mode de gestion du niveau de l'eau dans le cadre du renouvellement du *Programme de stabilisation des berges du lac Saint-Jean*. Ces milieux constituent le principal habitat de fraie de la perchaude et du grand brochet, de même qu'un habitat de fraie secondaire pour le méné à tache noire et pour plusieurs autres poissons du lac Saint-Jean. Afin de mieux connaître le potentiel pour la fraie de chaque habitat, les principaux milieux humides riverains du lac Saint-Jean ont fait l'objet de visites terrain au printemps 2016.

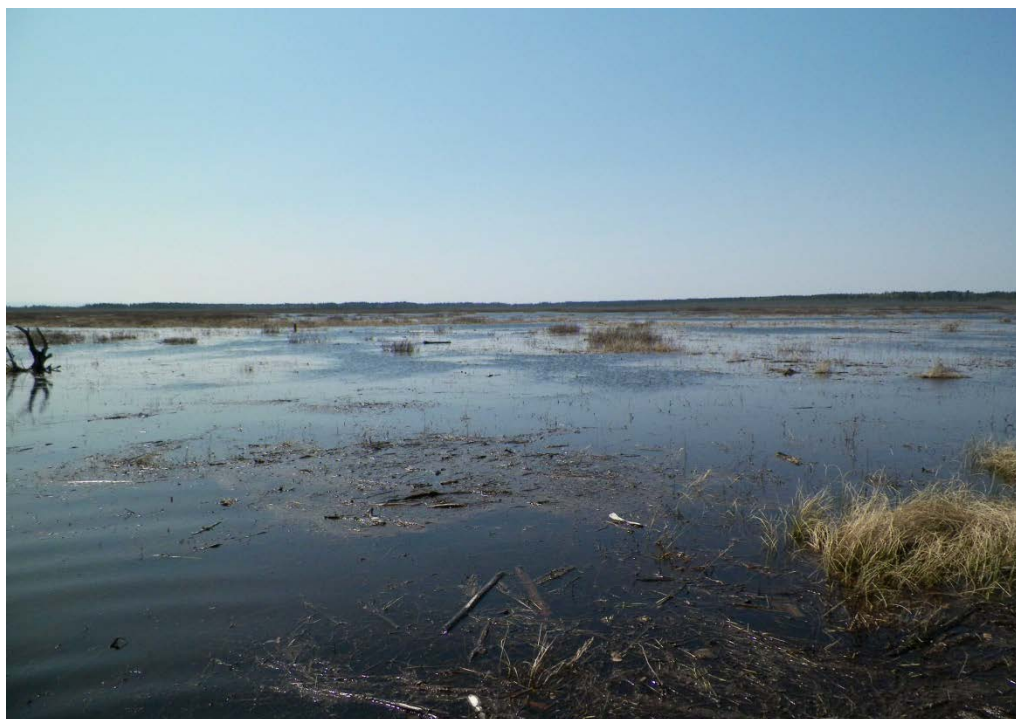
Figure 32 : Débris et herbiers dans la baie Ptarmigan. Niveau du lac : 16,44 pi.

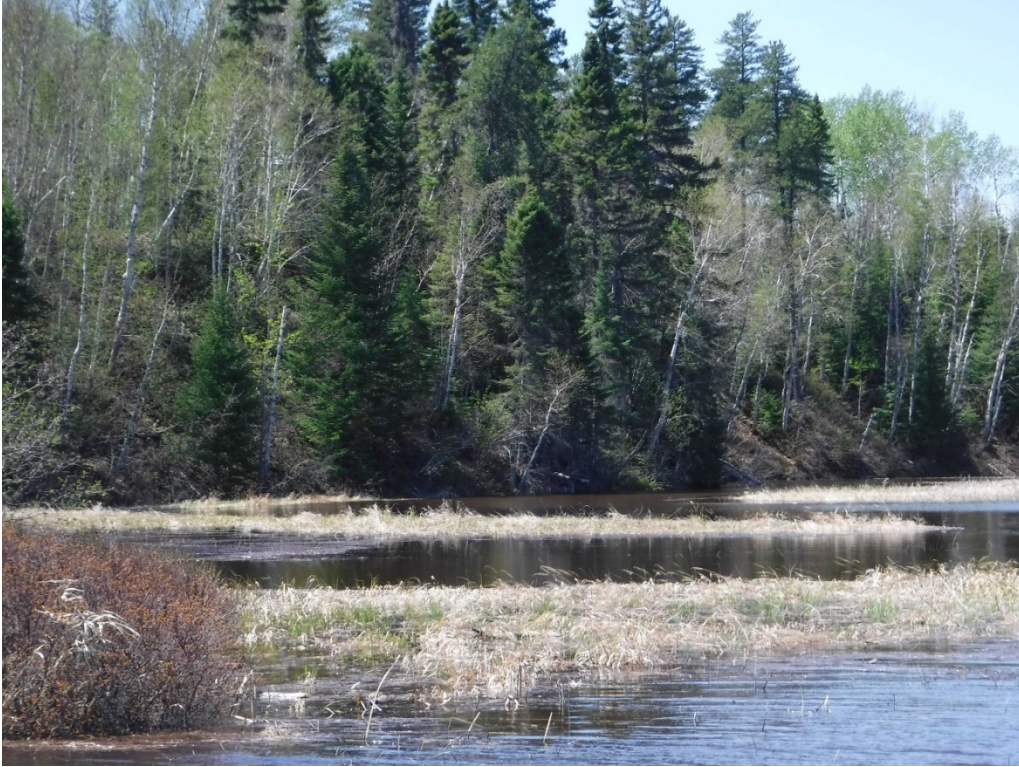
Les milieux humides visités sont situés près de l'embouchure de la rivière (figure 33). Plus précisément, on retrouve des habitats de fraie potentiels à l'embouchure du ruisseau à la Peinture qui se jette sur la rive ouest de la rivière, ainsi qu'autour de l'île Deuxième Terrasse. Leur superficie totale est d'environ 15 ha.

Les habitats présentent un potentiel « moyen » pour la reproduction des poissons. Ils sont de faible superficie et les herbiers y sont relativement peu abondants. Ceux-ci offrent néanmoins un substrat de fraie intéressant pour le grand brochet et la perchaude.

Figure 33 : Exemple d'herbiers retrouvés près de l'embouchure de la Petite rivière Péribonka. Latitude : 48,76916 N; Longitude : 72,10231 O. Niveau du lac : 16,5 pi.

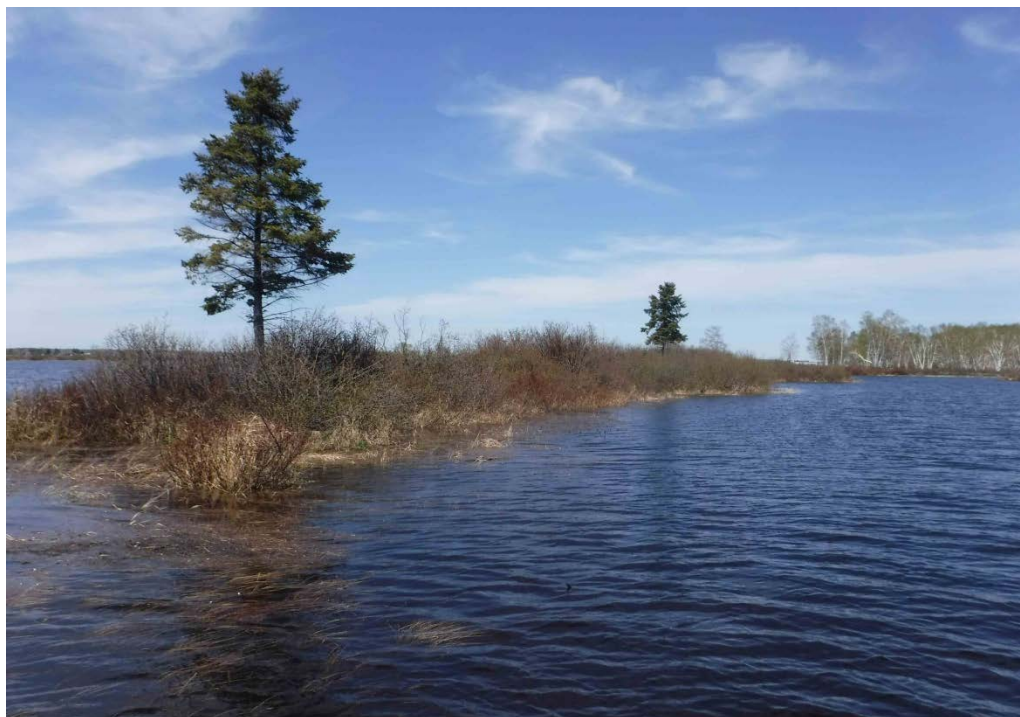
Dans le présent document, les îles de la rivière Péribonka désignent l'habitat de type délaissé localisé à l'embouchure de la rivière, entre l'île Bouliane et la Pointe-Taillon (figure 34 et 35; Alcan 1996). La superficie totale est d'environ 200 ha. L'habitat est de faible profondeur et devient accessible lorsque le niveau du lac est d'environ 11,44 pi (Alcan 1996). Les îles de la rivière sont sujettes à être érodées. Les cartes historiques consultées montrent que le secteur a subi d'importants changements depuis les 30 dernières années. Aucune structure de stabilisation ne protège l'habitat.

Figure 34 : Habitats retrouvés entre les îles de la rivière Péribonka et la Pointe-Taillon. Latitude : 48,74589 N; Longitude : 72,06909 O. Niveau du lac : 16,50 pi.

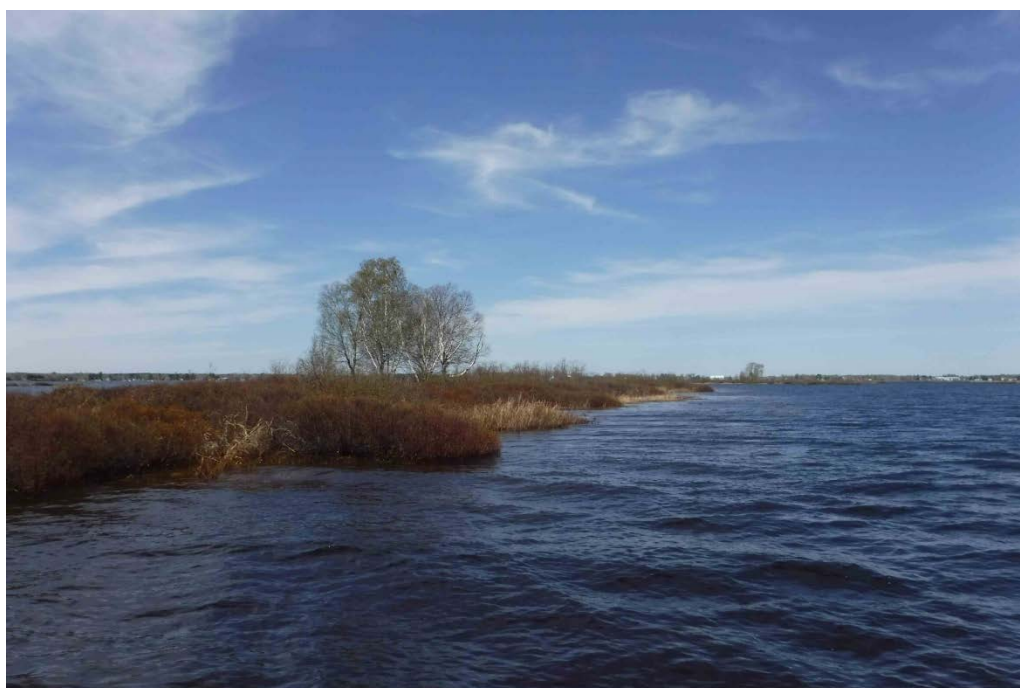
Figure 35 : Îles à l'embouchure de la rivière Péribonka, entre la Pointe-Taillon et l'île Bouliane. Latitude : 48,74612 N; Longitude : 72,07150 O. Niveau du lac : 16,50 pi.

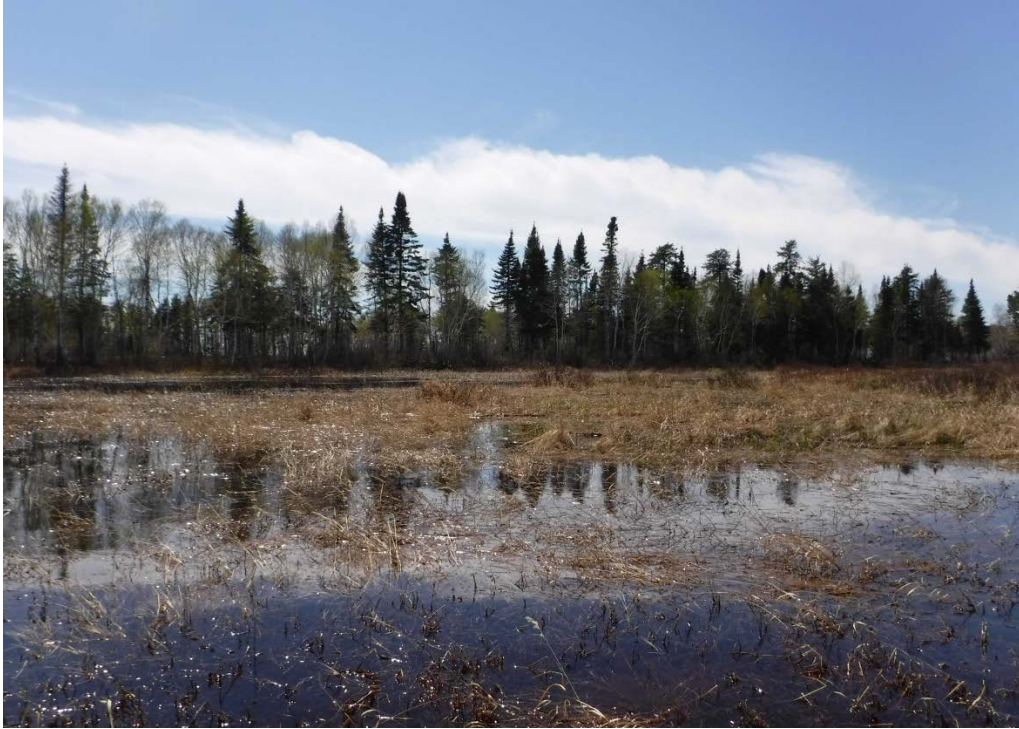
Les habitats du secteur de l'ancien lac Askeen ont été visités à deux reprises, soit le 19 et le 26 mai. Le niveau du lac était respectivement de 14,35 et 16,50 pi et la température de l'habitat en surface était de 17,5 et 20,1 °C. Le substrat est composé de sable et de matière organique. La végétation est abondante et similaire à celle des autres habitats de type delta (tableau 14; figure 36 et 37). Elle est dominée par des graminées et des cypéracées. On retrouve des éricacées plus haut sur le littoral. Les typhas y sont peu abondants.

Figure 36 : Herbiers retrouvés dans le secteur de l'ancien lac Askeen. Niveau du lac : 16,50 pi.

Le potentiel pour la fraie des poissons dans le secteur de l'ancien lac Askeen est considéré comme « moyen » pour la reproduction des poissons. Bien que les herbiers qu'on y retrouve sont vastes, certaines parties de l'habitat sont inaccessibles en raison de la présence de barrages de castors. Néanmoins, ces habitats figurent parmi les seuls qu'on retrouve dans la partie nord-est du lac Saint-Jean.

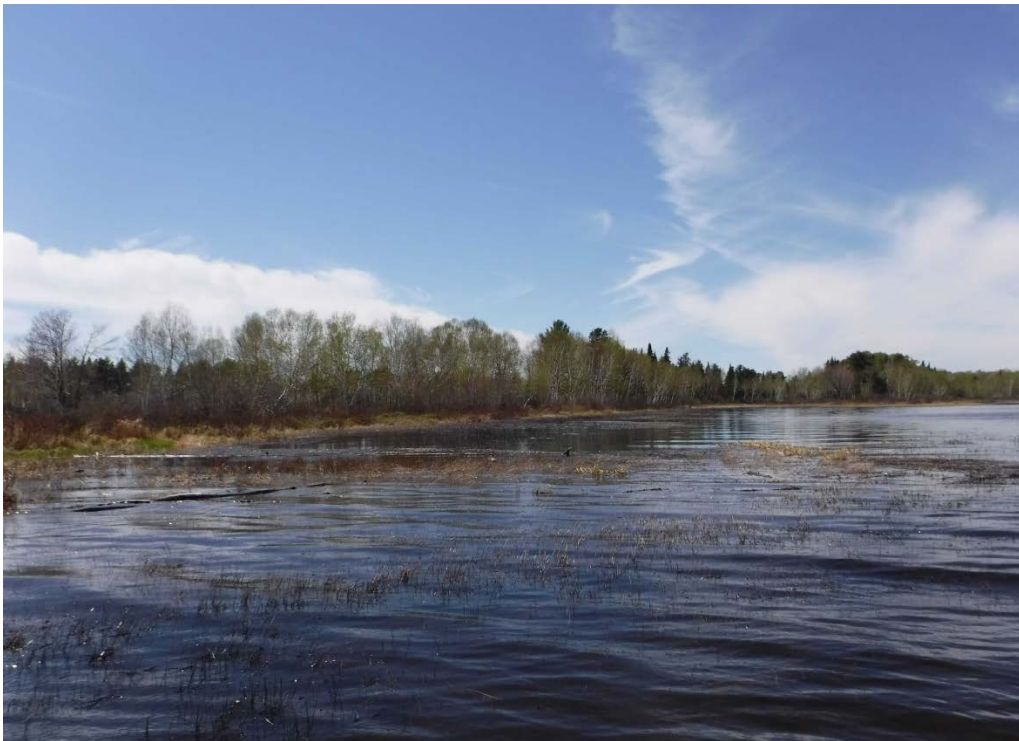
Figure 37 : Bras ouest du secteur de l'ancien lac Askeen. Niveau du lac : 16,50 pi.

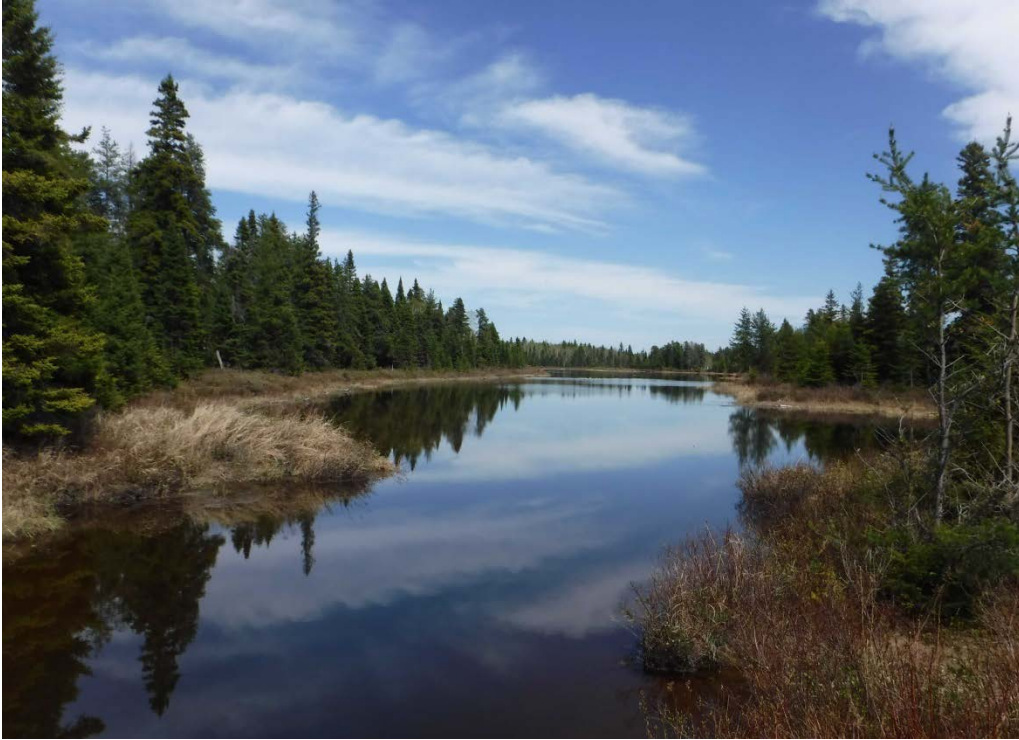
Figure 38 : Lac à la Tortue. La vue est en direction de l'habitat, à partir du seuil. Latitude : 48,67697 N; Longitude : 72,98127 O. Niveau du lac : 16,50 pi.

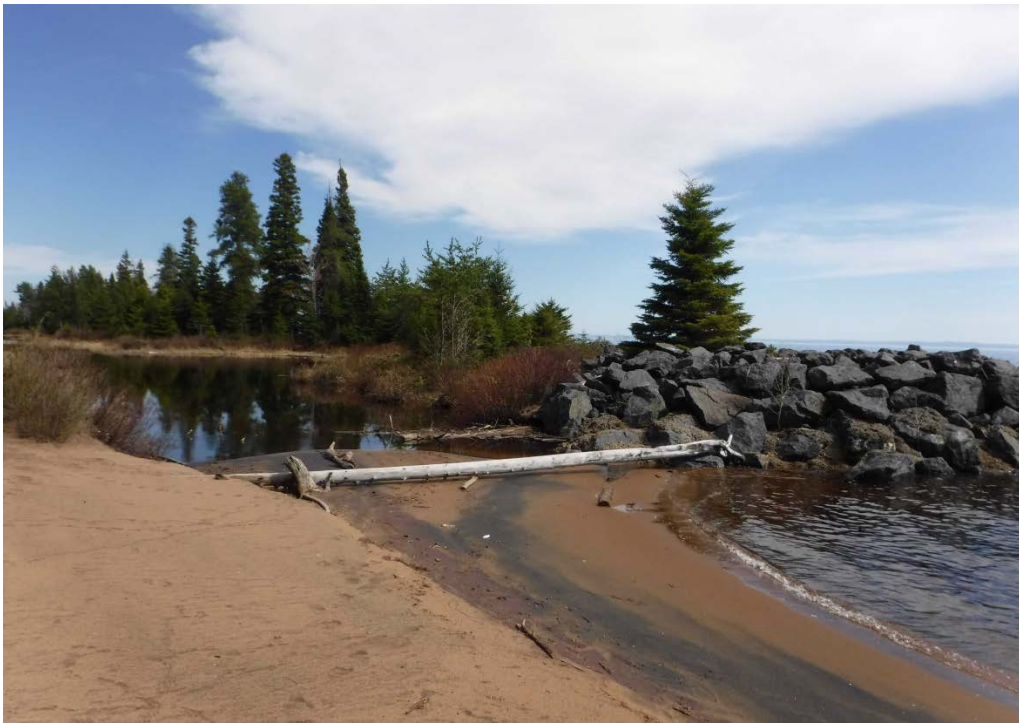
Figure 39 : Embouchure du lac à la tortue. La vue est en direction de l'habitat. Latitude : 48,67617 N; Longitude : 72,98181 O. Niveau du lac : 16,50 pi.

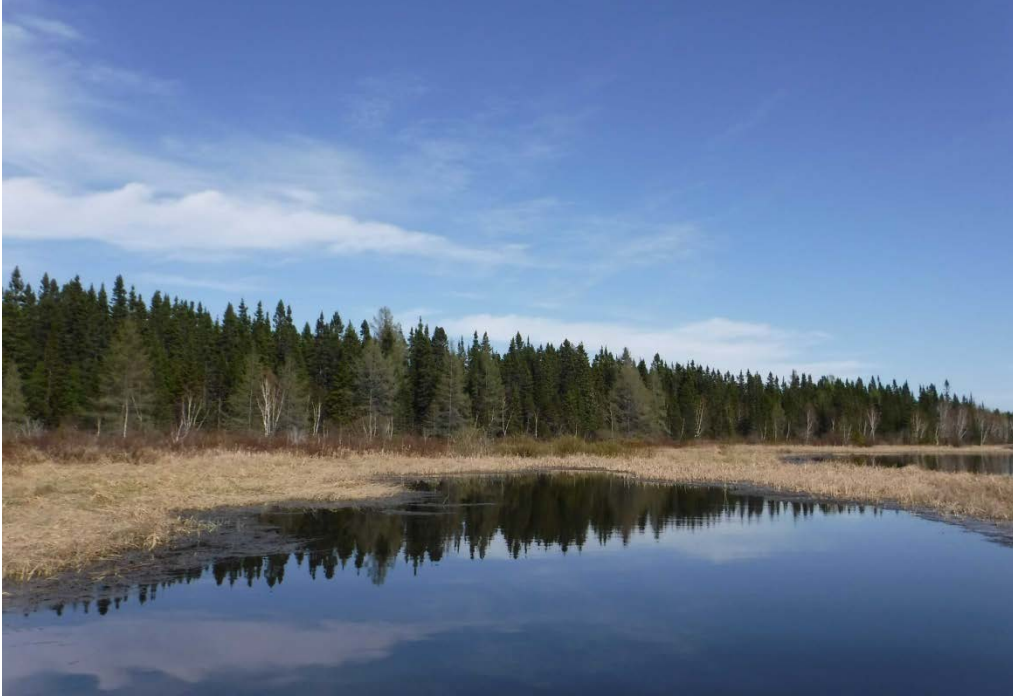
La rivière Taillon est située dans la municipalité de Saint-Henri-de-Taillon. Elle se déverse dans le lac Saint-Jean près du pavillon d'accueil du parc national. La rivière draine des terres agricoles et forestières. Le milieu humide à l'embouchure de la rivière Taillon a été classé comme un habitat de rivage selon les suivis du PSBLSJ et il a une superficie de 36 ha (Alcan 1996). L'habitat est généralement ouvert sur le lac, mais un seuil de sable se forme parfois à son embouchure. Peu en amont de l'embouchure, l'habitat se divise en un bras sud-est (figure 40) et un bras nord-est (figure 41).

Le potentiel de fraie pour les poissons de la rivière Taillon est considéré comme « moyen ». L'habitat ne présente aucun problème d'accessibilité et les herbiers sont vastes.

Figure 40 : Herbier de la rivière Taillon, bras sud-est. Latitude : 48,67661 N; Longitude : 72,86757 O. Niveau du lac : 16,50 pi.

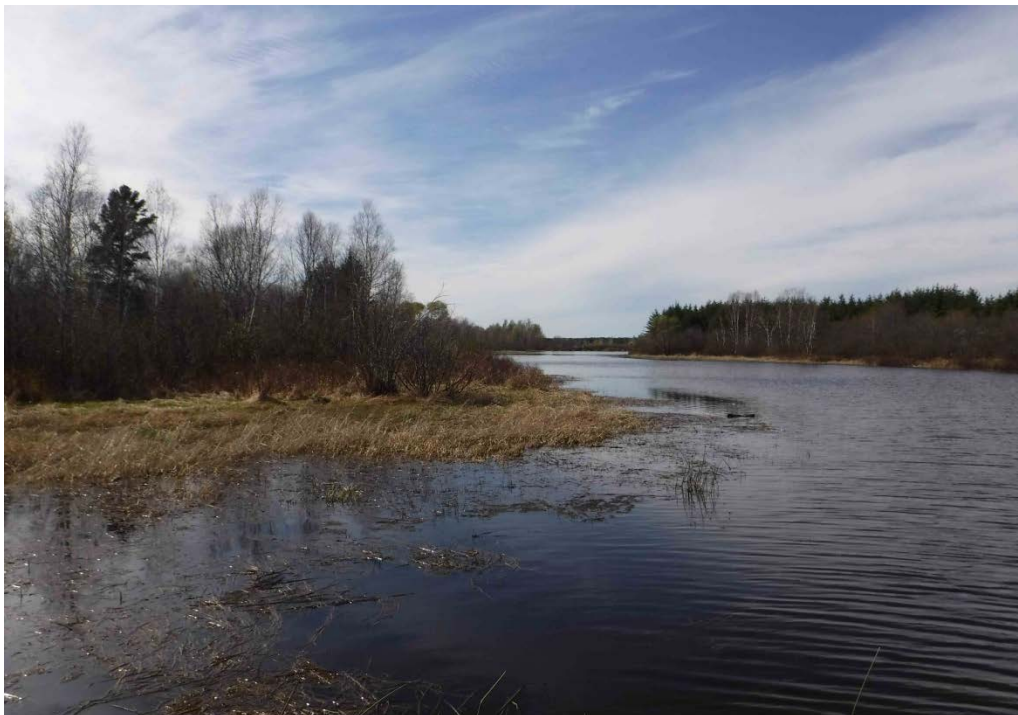
Figure 41 : Herbier de la rivière Taillon, bras nord-ouest. Latitude : 48,67803 N; Longitude : 72,86800 O. Niveau du lac : 16,50 pi.

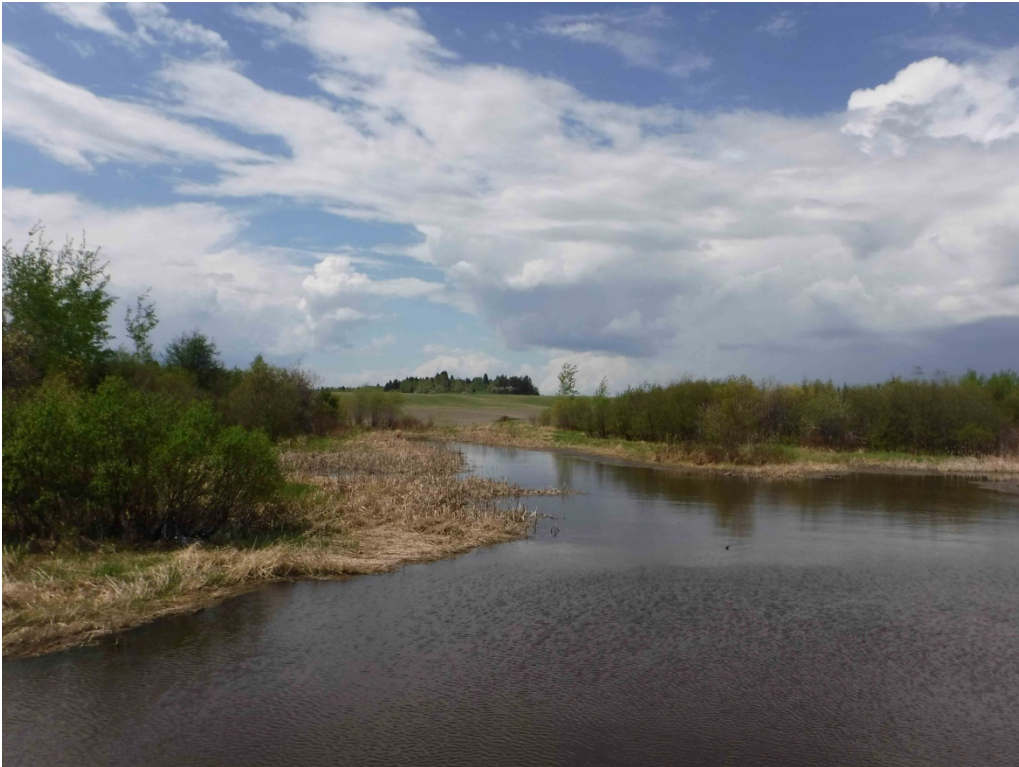
La baie de la Pipe est localisée dans la municipalité de Saint-Henri-de-Taillon. La superficie totale de la baie est d'environ 80 ha, mais la proportion occupée par des habitats de fraie est faible. On retrouve plusieurs herbiers dans la partie nord et la partie ouest de l'habitat (figure 42). L'accessibilité pour les poissons est excellente.

La baie de la Pipe a été visitée à une reprise le 26 mai. Le niveau du lac était de 16,30 pi et la température de l'habitat en surface était de 18,5 °C. La végétation est dominée par les typhas, les graminées et les cypéracées. On retrouve peu de végétation émergente sous le niveau de 14 pi. Les herbiers étaient accessibles pour les poissons lors de notre visite.

Figure 42 : Habitat retrouvé dans la partie ouest de la baie de la Pipe. Latitude : 48,65355 N; Longitude : 72,82804 O. Niveau du lac : 16,30 pi.

Le potentiel de fraie pour les poissons dans la baie de la Pipe est considéré comme « moyen ». Bien que l'habitat soit vaste et contienne plusieurs herbiers, plusieurs secteurs du littoral en sont dénudés et les herbiers sont souvent situés haut sur le littoral.
