# Mémoire présenté au BAPE Groupe Gestion L.U.C. Camping Plage Robertson

Programme de stabilisation des  
berges du lac Saint-Jean 2017-2026

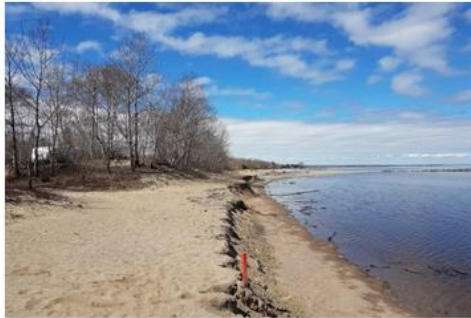
Button (dir. ouest) – 12 mai 2017

- Le 12 mai, lorsque le lac « cale », les berges sont déjà érodées, avec une pente particulièrement plus abrupte à l'est du camping.
- L'épi central s'enlise dans le sable rendant difficile la localisation du début de l'épi. Le sable est littéralement transporté vers l'épi. [Voir les photos](#).
- L'état de la plage nécessite déjà une intervention, l'érosion de la berge est une réalité, quelle qu'en soit la raison : vents, vagues, gel et dégel du lac au début de l'hiver. Le niveau du lac est de 16 pieds maximum en novembre 2016 (station de Roberval).
- Cet espace n'est plus sécuritaire pour la clientèle du camping.

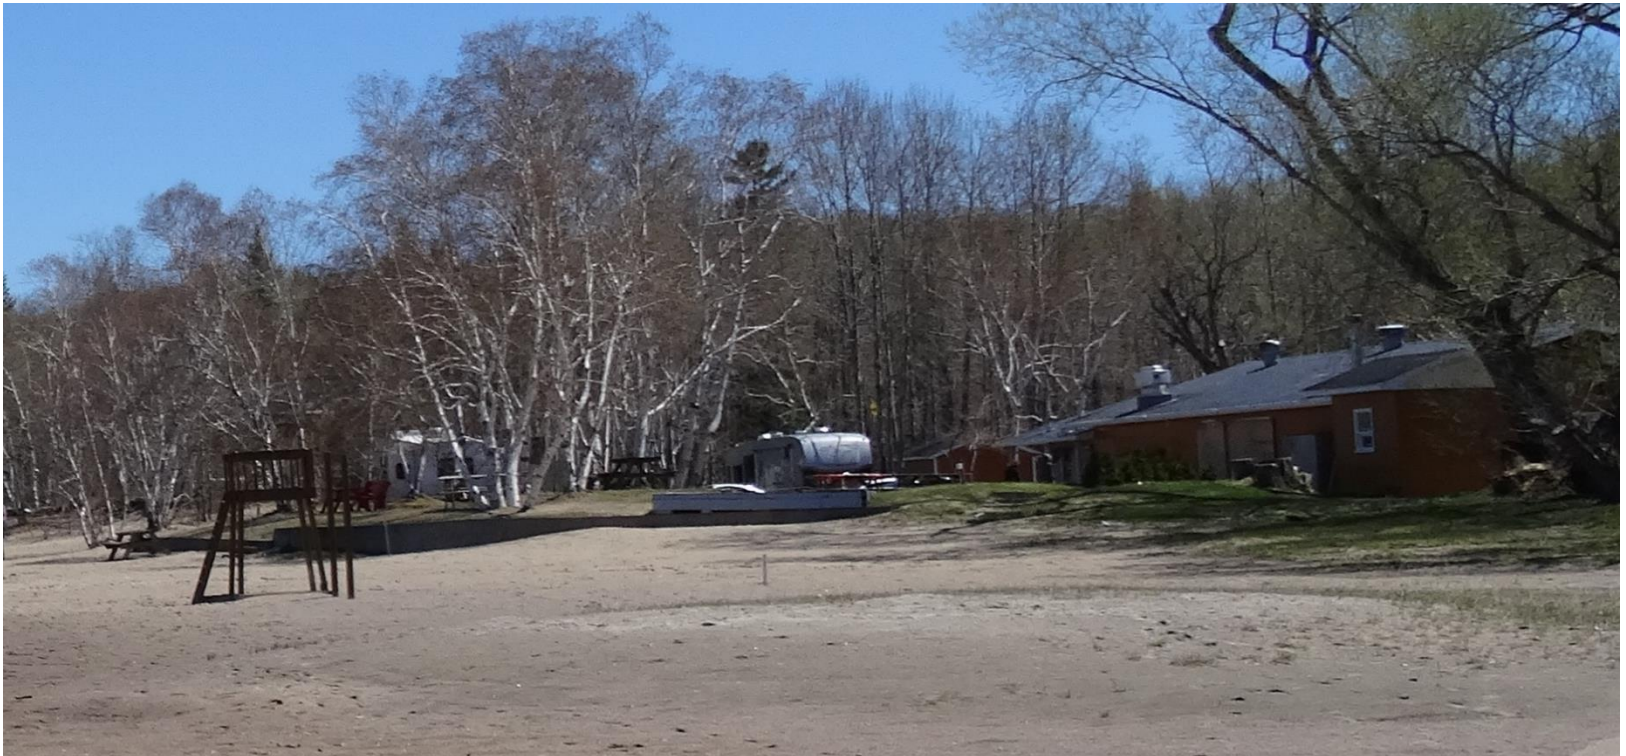
- Les propriétaires constatent également que suite au rechargement de la plage effectué par le Programme dans les années 90, la matière extrêmement volatile s'accumule entre le restaurant et la plage, créant une élévation problématique. Le bâtiment s'enlise et l'eau de pluie ne parvient pas à s'écouler. Un muret a déjà été installé entre la plage et le restaurant, celui-ci s'enlise également.

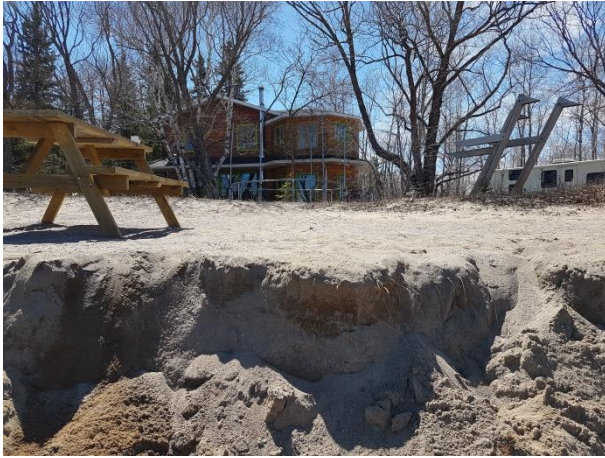
Dénivelé de la plage le 12 mai 2017, devant le chalet de la propriétaire du camping.

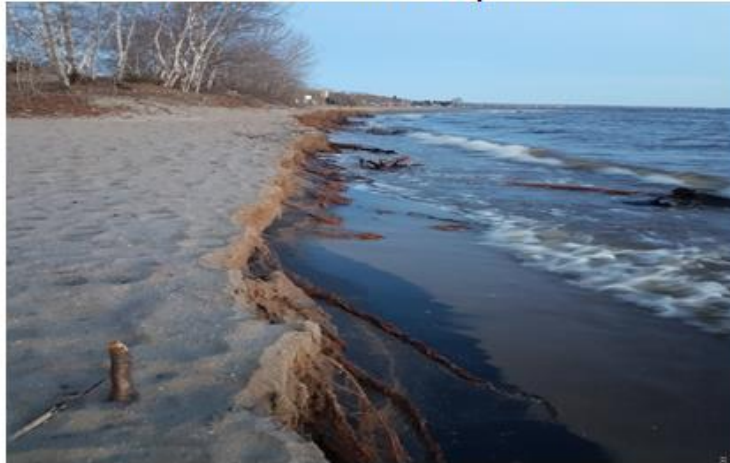
16 mai 2017- 4h43  
101.65 m = 16.86 pieds

- 16 mai 2017 : le niveau du lac atteint presque 17 pieds. L'élévation à ce niveau, combinée à l'action des vagues, recommence à manger la superficie de la plage, à éroder la berge, emportant la matière autour des racines, amplifiant abruptement le dénivelé et particulièrement en avant des emplacements de camping BA –BB-BM situés sur des buttes [voir plan](#).
- On peut constater que le niveau de 17 pieds, préconisé pendant 4 jours au printemps dans l'entente de gestion avec les MRC-Mashteuiatsh, provoque une érosion assez importante des berges.

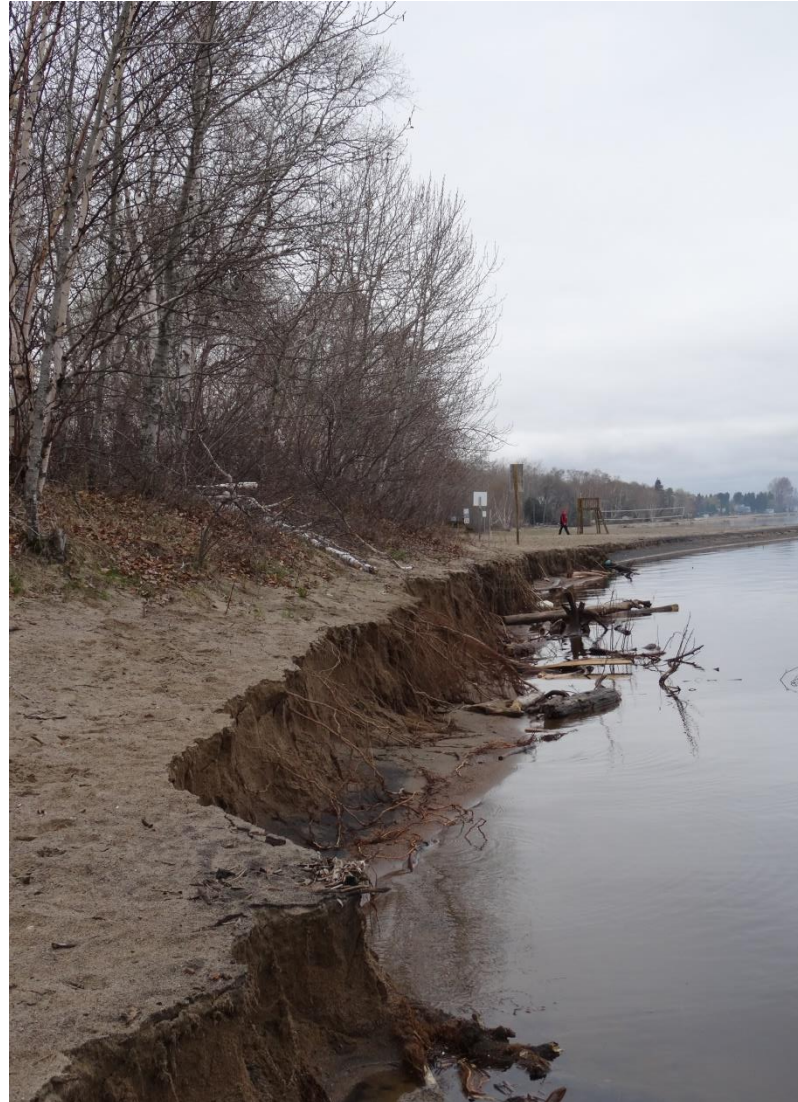
18 mai 2017 - 12h45  
101.86 m = 17.55 pieds

- En 3 photographies successives prises en moins de 72 heures, on peut voir à quel point la perte de terrain est encore plus importante pour les riverains une fois que le lac dépasse 17 pieds, et ce quelle qu'en soit la raison : crue non prévue, vents, vagues, changement climatique...

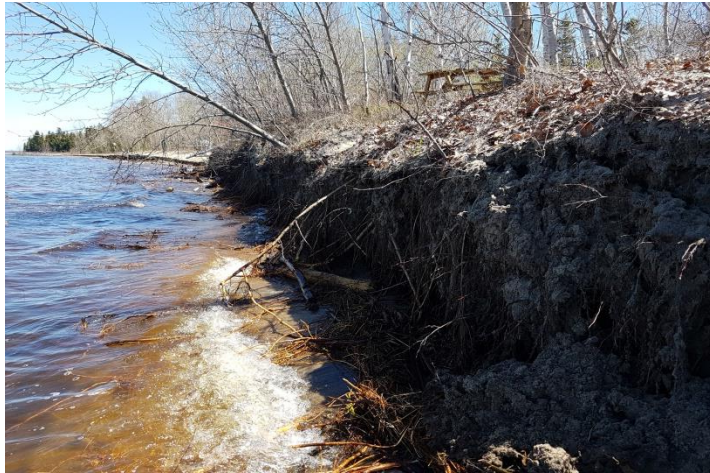
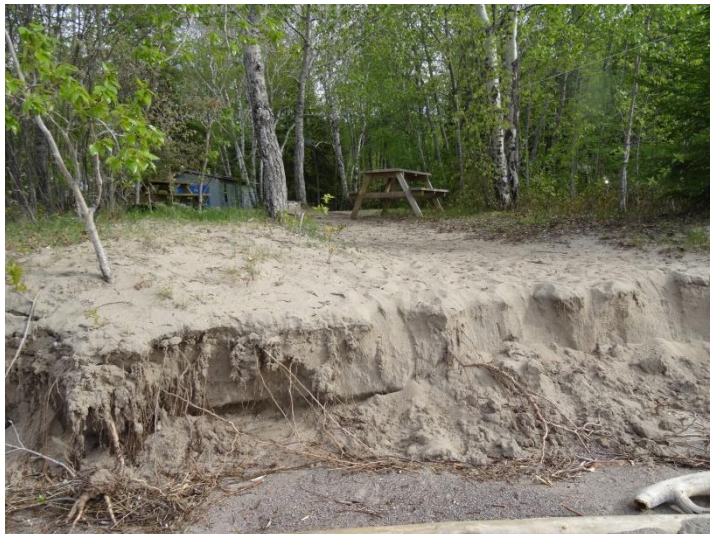
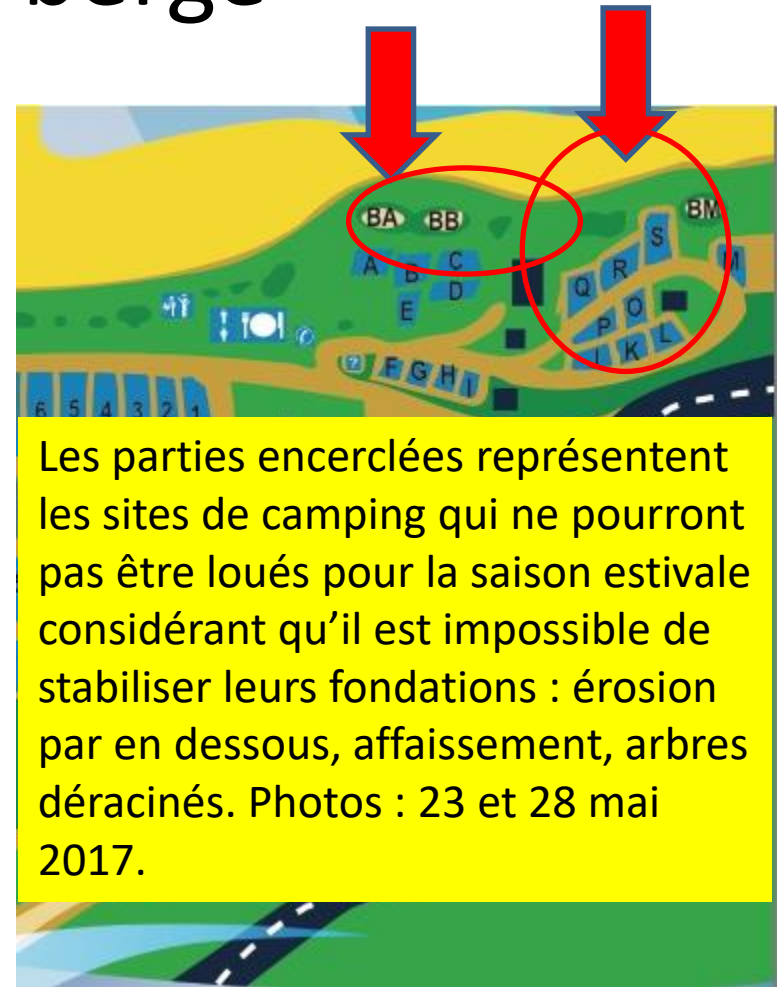
Les parties encadrées représentent les sites de camping qui ne pourront pas être loués pour la saison estivale considérant qu'il est impossible de stabiliser leurs fondations : érosion par en dessous, affaissement, arbres déracinés. Photos : 23 et 28 mai 2017.

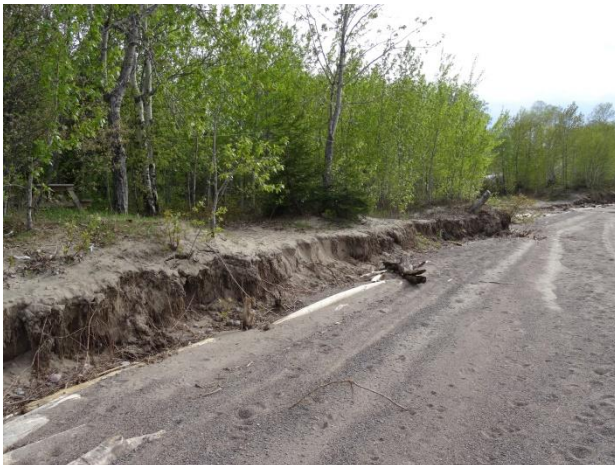
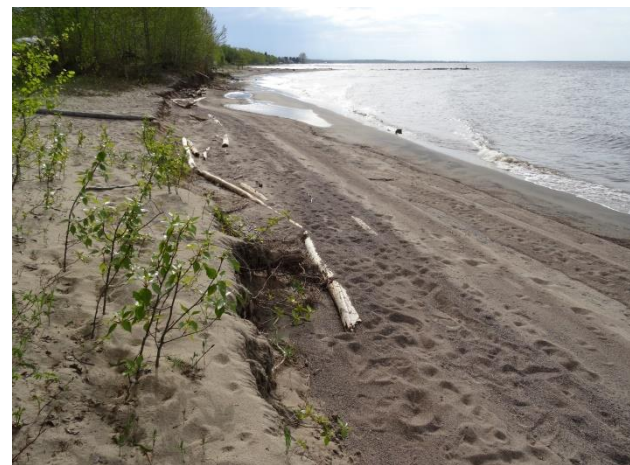
- Il s'agit de 12 sites de camping dont les revenus annuels sont estimés à  $12 \times 32,50 \$ \times 120$  nuitées, soit **46 800\$** de revenus en moins pour l'entreprise.
- Toutes les réservations pour ces sites ont dû être annulées.
- Il y aura également des impacts supplémentaires dus à l'insatisfaction de la clientèle face aux périmètres de sécurité et à la réduction de la superficie et de la qualité de la plage.

- Les représentants du programme sont venus rencontrer les propriétaires le 23 mai 2017 afin de soumettre un plan d'action visant le rechargement de la plage et la stabilisation des berges devant et sous les buttes les plus fragilisées.

- Comme il a déjà été mentionné, les travaux de solidification des buttes et de rechargement ne peuvent commencer avant le mois de novembre 2017, bien après la période d'exploitation, et ce en raison de différents délais administratifs. Il faut aussi parvenir à s'entendre sur la matière utilisée et la technique de rechargement.

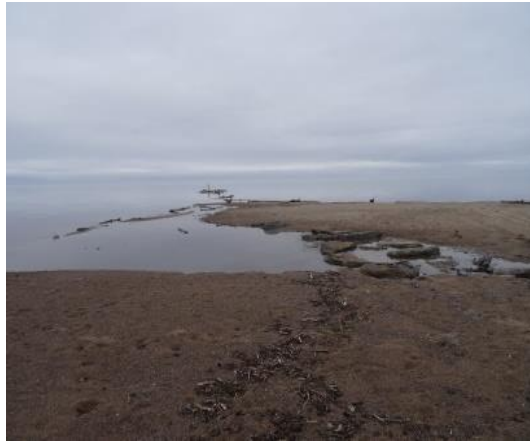
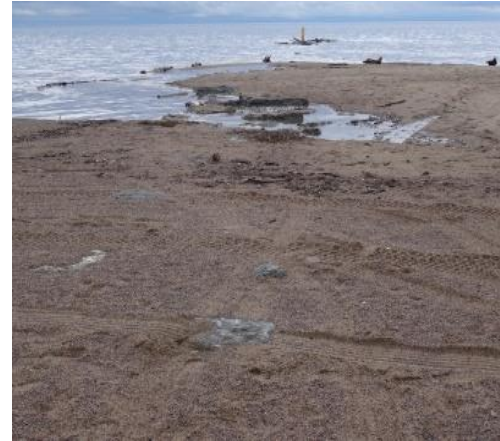
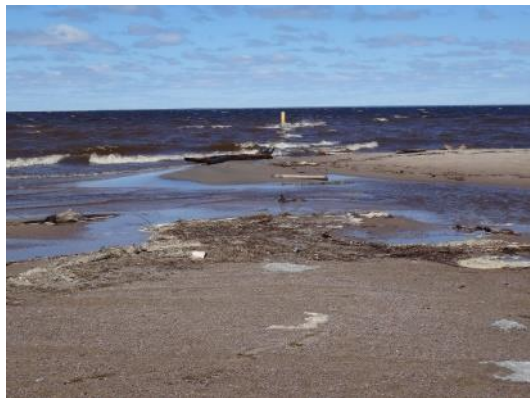
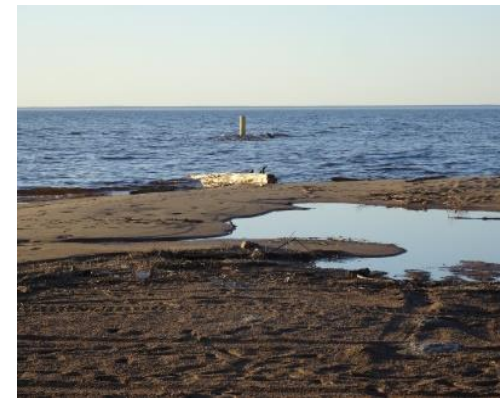
Photos prises entre le 18 et le 22 mai 2017

# L'enlissement de l'épi central

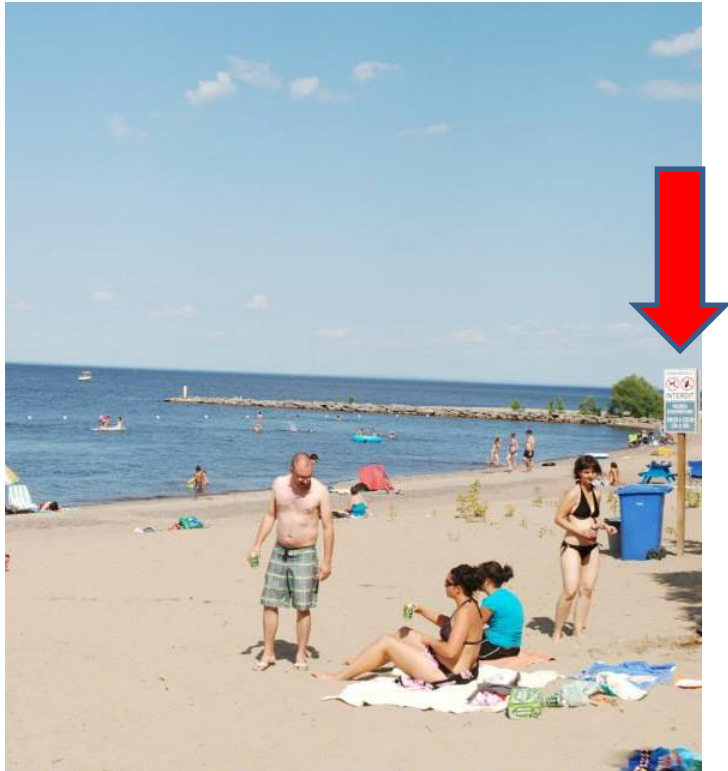
Photo de 2010

# Le recul de la plage
