**PROJET D'ÉTABLISSEMENT D'UN LIEU
D'ENFOUISSEMENT TECHNIQUE PAR LA RÉGIE
INTERMUNICIPALE DE GESTION DES MATIÈRES
RÉSIDUELLES DE L'ISLET-MONTMAGNY
DANS LA MUNICIPALITÉ DE SAINT-CYRILLE-
DE-LESSARD**

**RÉPONSES AUX QUESTIONS
DOCUMENT 2**

**RÉPONSES AUX QUESTIONS DU MINISTÈRE DE L'ENVIRONNEMENT
DOCUMENT 2**

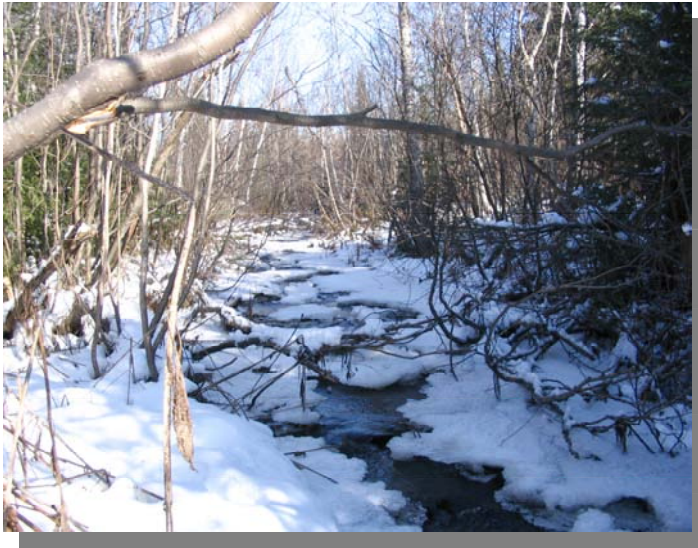
talus est entre 0.5 et 1 m. Jusqu'à une distance d'environ 65 m de la route, le substrat est composé dans une proportion de 20 à 30 % de galets de 5 à 20 cm et le reste est composé de gravier grossier. On note la présence de mousse sur les roches immergées et non immergées. La largeur du cours d'eau est d'environ 2.5 m et la profondeur est de 10 à 12 cm. La vitesse du courant mesurée dans ce secteur est d'environ 42 cm/sec (voir la photographie 1).

Photographie 1
Ruisseau de la Bouteille

À partir de la route en remontant le cours d'eau, on retrouve un milieu assez refermé par les aulnes. Le ruisseau n'est pas encaissé : la hauteur entre le niveau de l'eau et le haut du

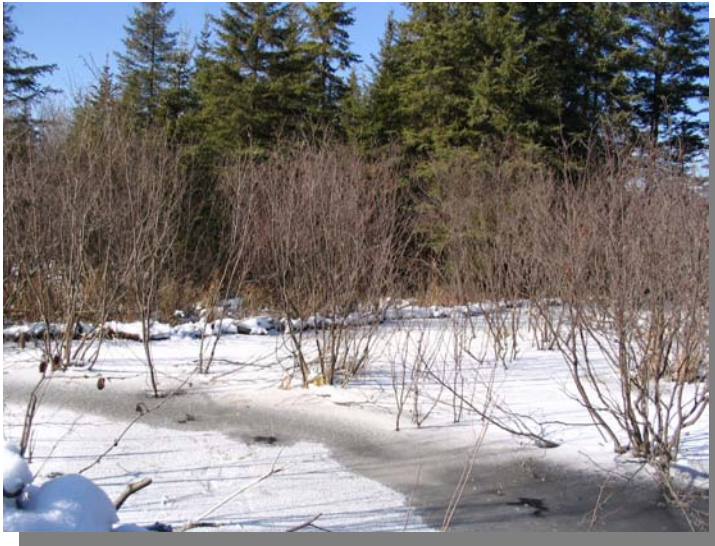
À 110 m de la route, il y a division du cours d'eau en multiples canaux. Le ruisseau s'écoule au travers de petits embâcles naturels. Il y a toujours la présence de galets de 5 à 20 cm de diamètre, mais des dépôts de sable remplacent le gravier. Entre 135 et 300 m de la route 285, on retrouve une série de quatre barrages de castor. Ces barrages ont environ 1 m de haut chacun et plusieurs dizaines de mètres de longueur (photographie 2).

Photographie 2
Barrage de castor
