ANNEXE G

DOCUMENTS PHOTOGRAPHIQUES DE TERRAIN

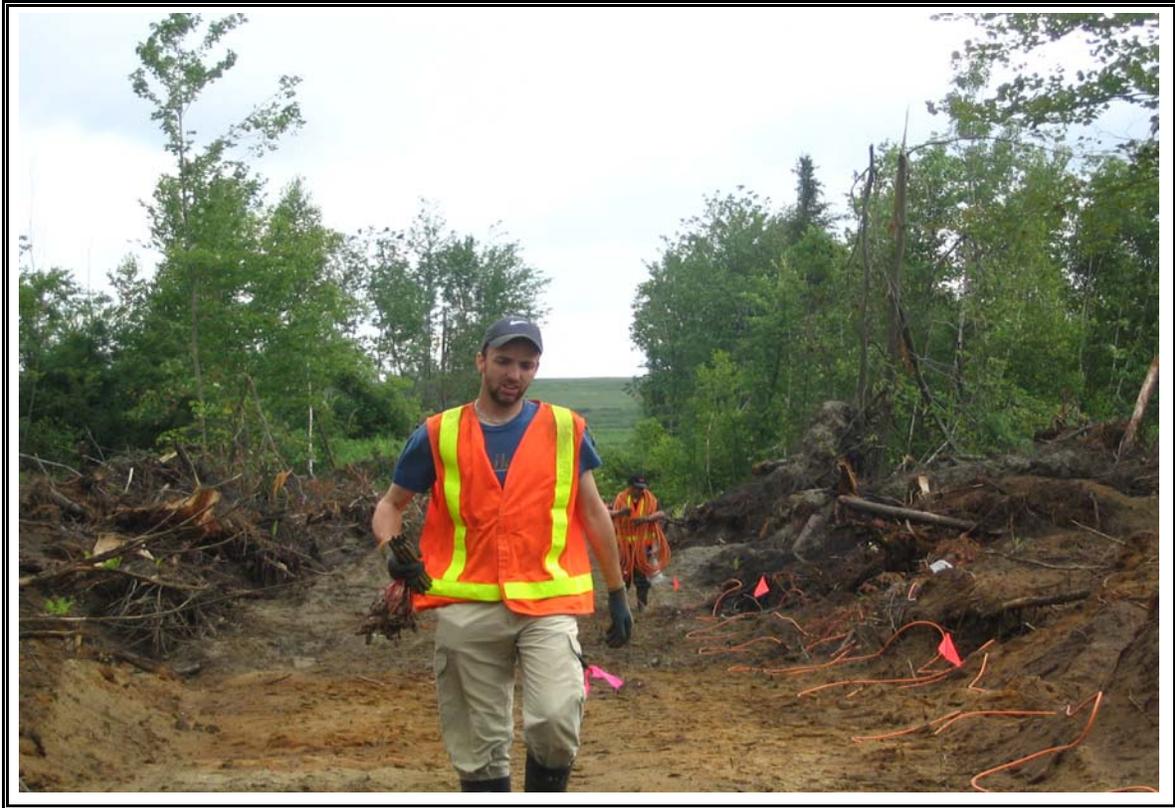
PHOTO 1 : Installation des instruments de mesure du levé géophysique par imagerie de résistivité électrique.

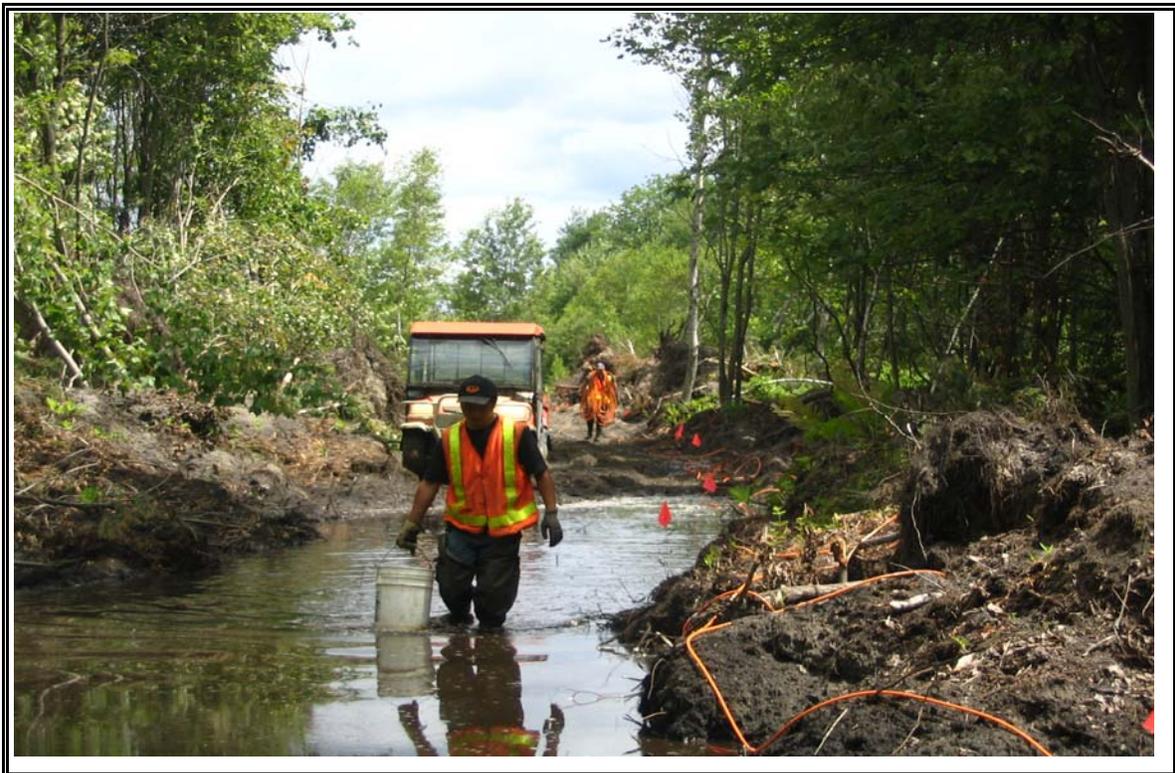
PHOTO 2 : Acquisition de données sur un segment de la ligne IRE-22.

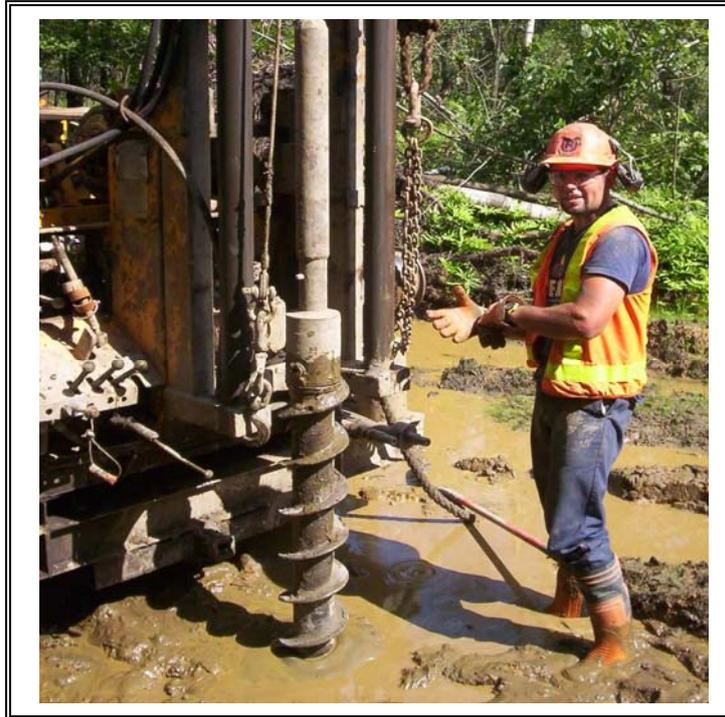
PHOTO 3 : Forage à la tarière évidée à GP-72A

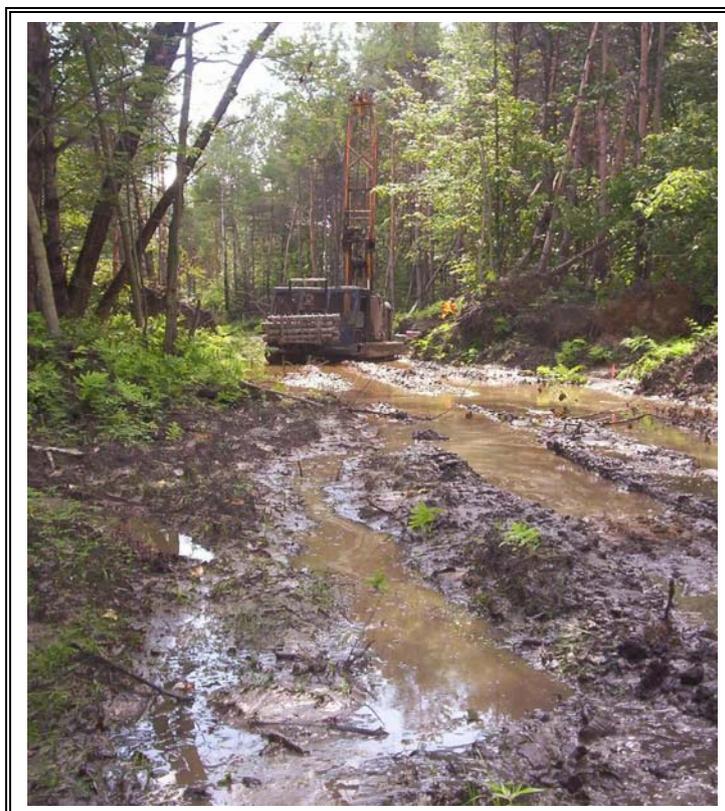
PHOTO 4 : Réalisation d'un forage de validation (GP-72B) le long de la ligne IRE-39.

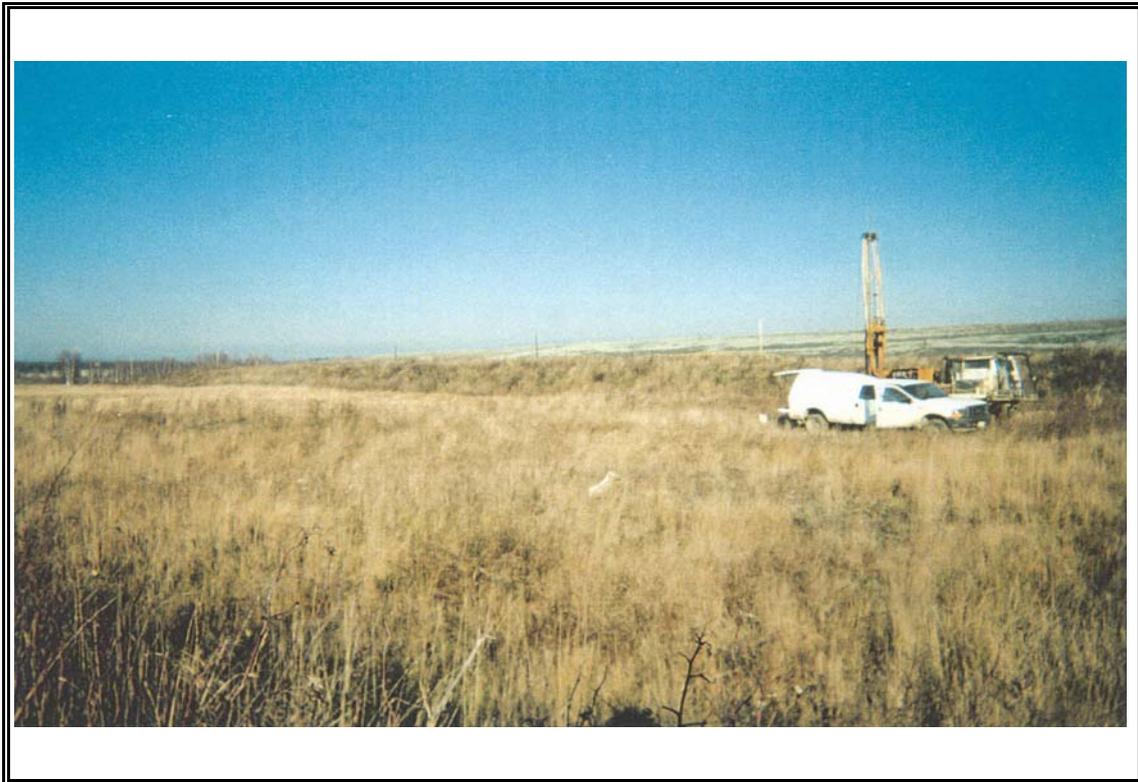
PHOTO 5 : Réalisation du forage au site S-6. Vue vers le nord.

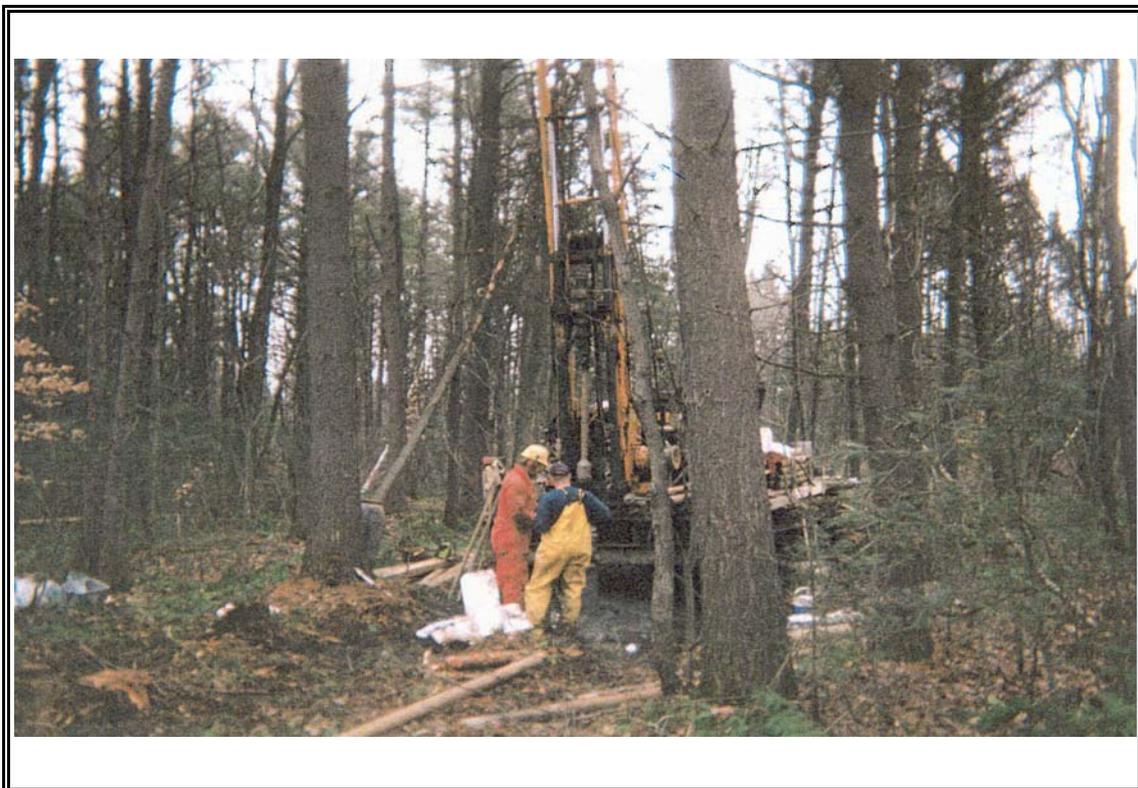
PHOTO 6 : Réalisation d'un forage au site S-25. Vue vers l'est.

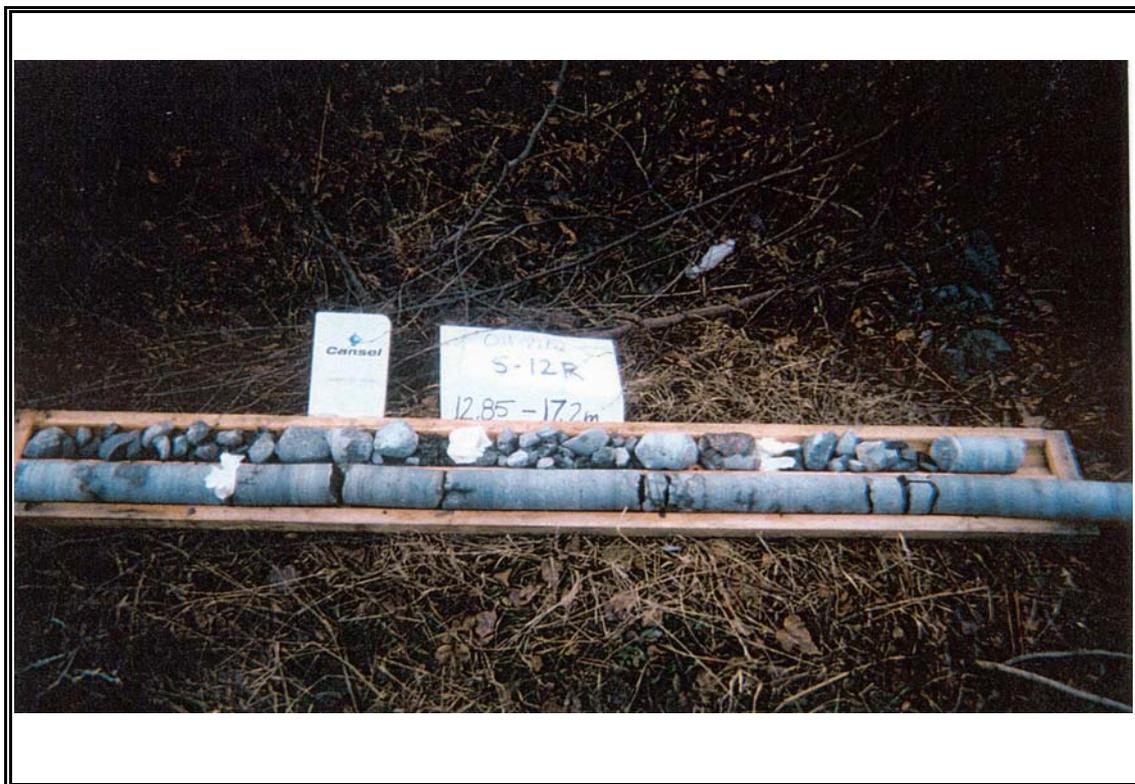
PHOTO 7 : Roc carotté au site de forage S-12, profondeur de 12,85 m à 17,20 m.

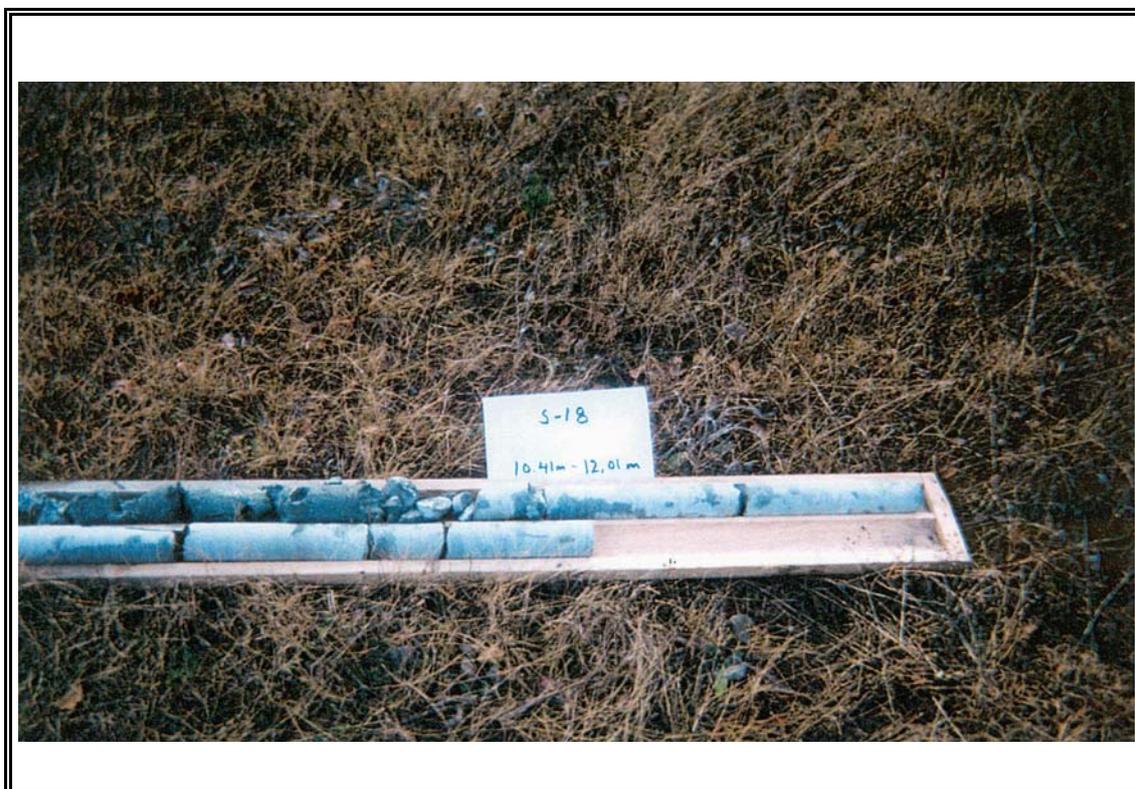
PHOTO 8 : Roc carotté site de forage S-18, profondeur de 10,41 m à 12,01 m.

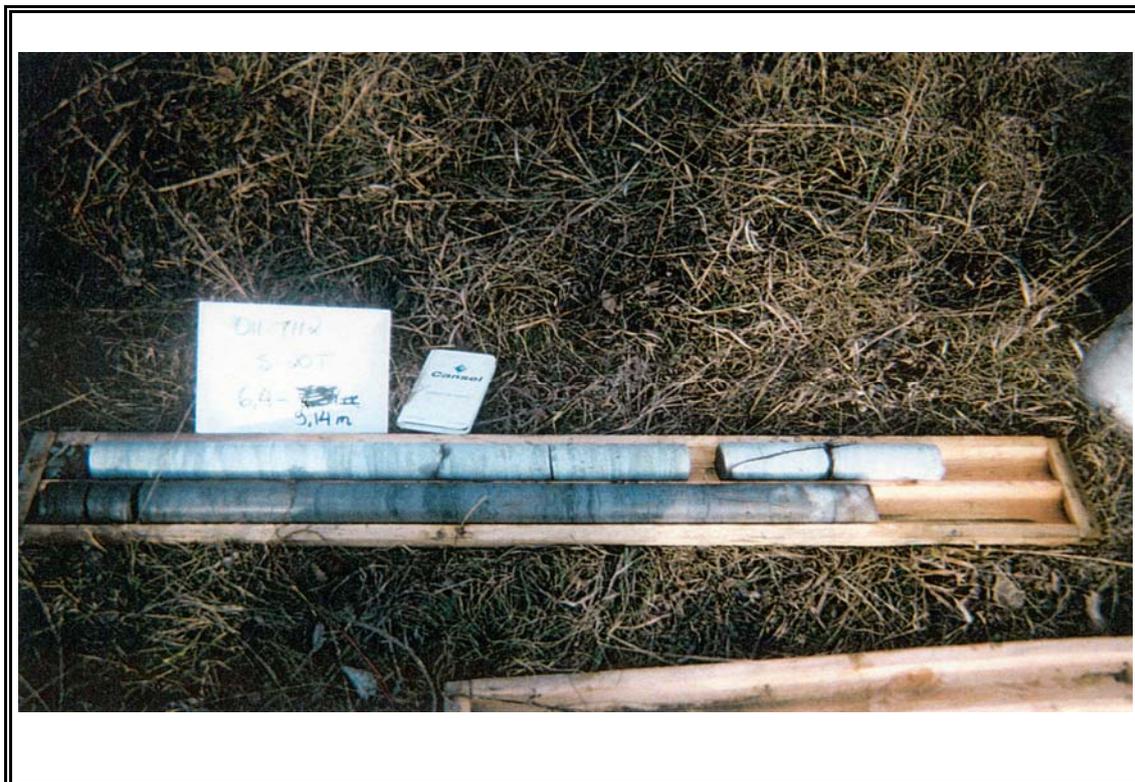
PHOTO 9 : Roc carotté au site de forage S-20, profondeur de 6,40 m à 9,14 m.

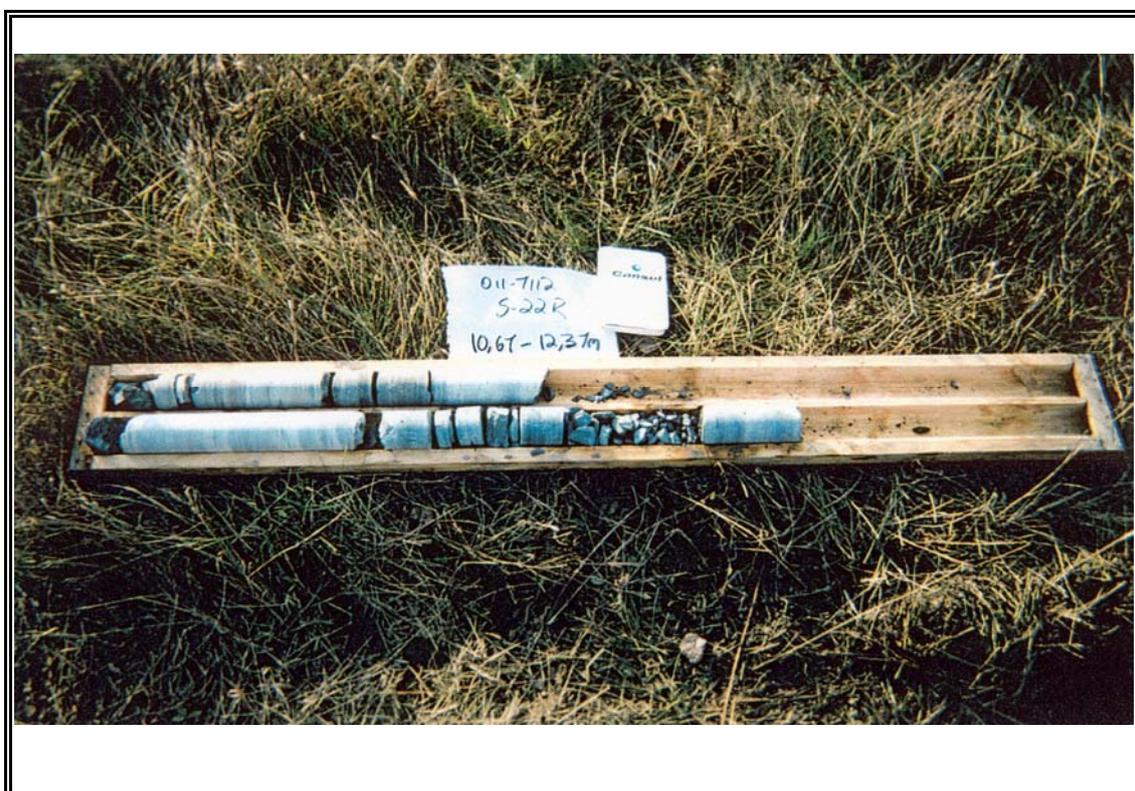
PHOTO 10 : Roc carotté au site de forage S-22, profondeur de 10,67 m à 12,37 m.

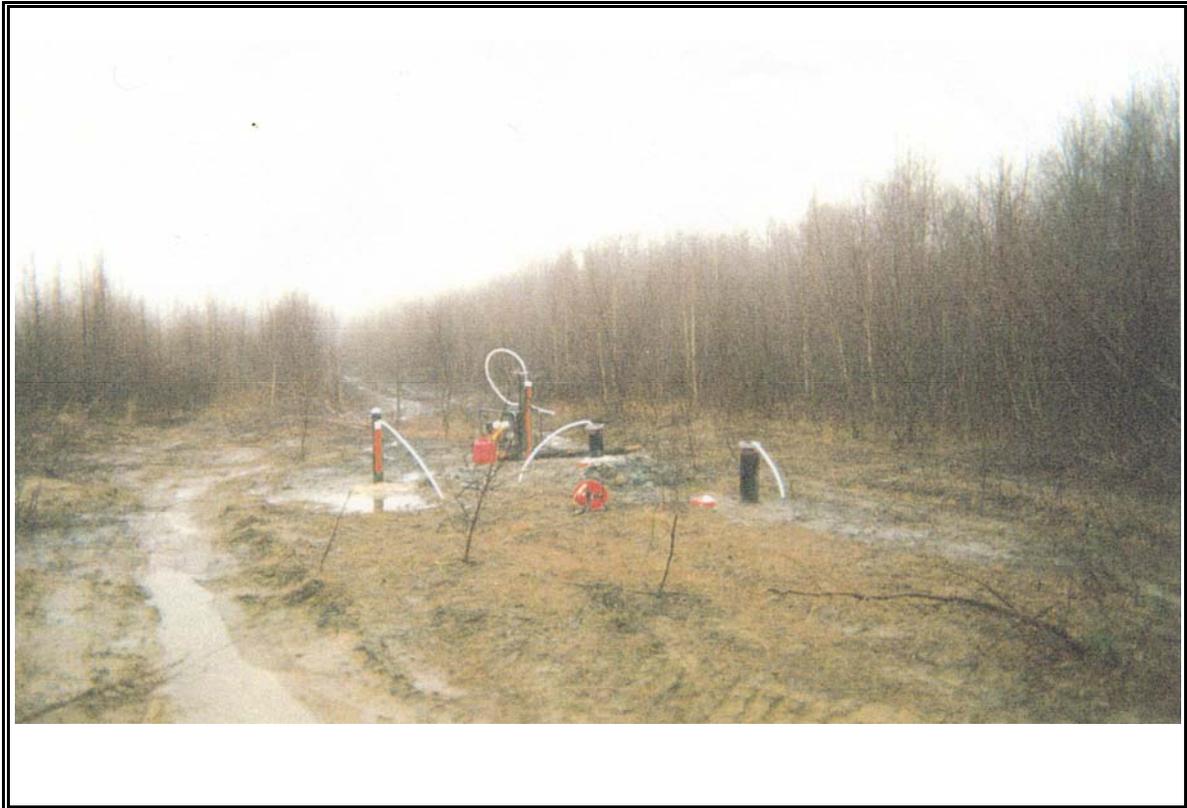
PHOTO 11 : Développement des puits d'observation au site de forage S-12. Vue vers le sud.
