ÉTAT DE SANTÉ DU LAC LOVERING

PROGRAMME SUIVI DE LA QUALITÉ
DES LACS ET DES COURS D'EAU

RAPPORT FINAL
FÉVRIER 2006

Regroupement des associations pour la protection de l'environnement des lacs
et des cours d'eau de l'Estrie et du haut bassin de la rivière Saint-François

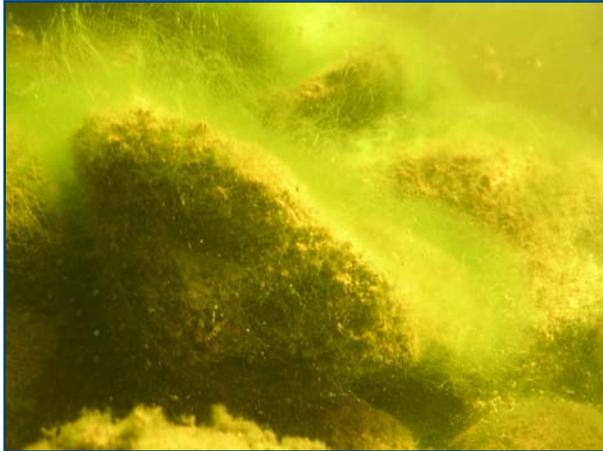
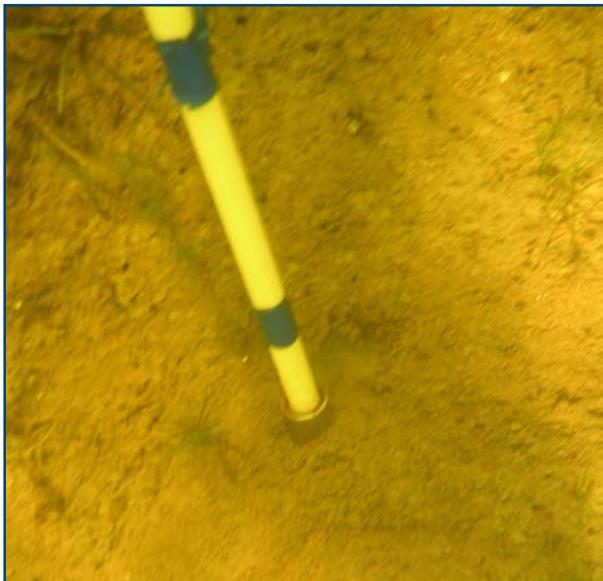
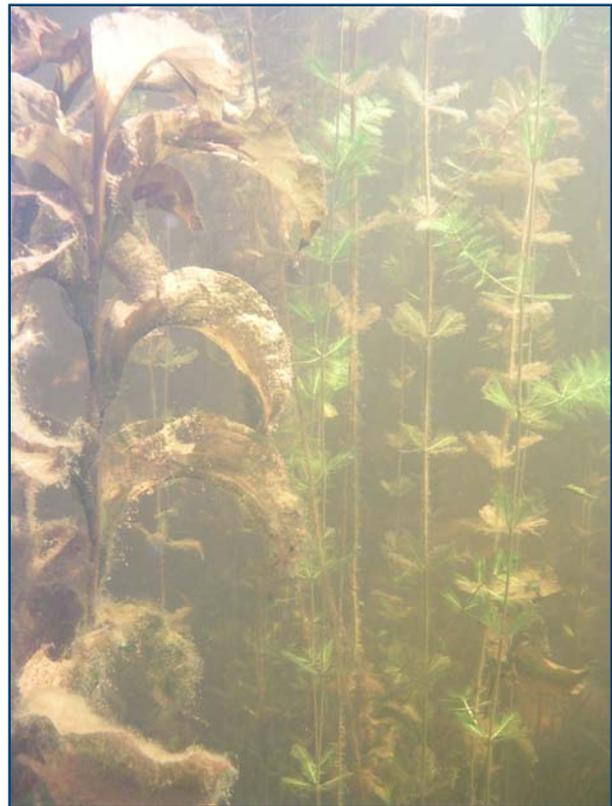
Description des photos de la page couverture

En haut à gauche : Algues vertes sur le substrat

En bas à gauche : Mesure de l'accumulation sédimentaire

À droite : Plantes aquatiques (potamot à larges feuilles et myriophylle à épi)

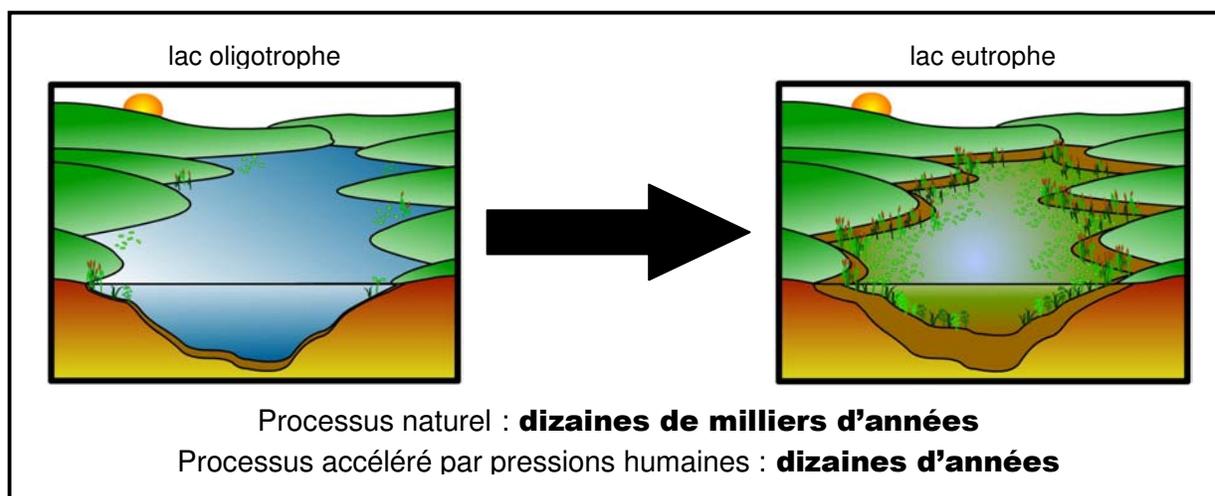
Figure 1 : Processus d'eutrophisation d'un lac

Dans un plan d'eau en santé et jeune, les éléments nutritifs sont présents à de faibles concentrations et assurent une croissance normale des plantes aquatiques et des algues microscopiques (phytoplancton). Lorsque le phosphore devient trop abondant, il cause une croissance excessive des végétaux aquatiques. Cet envahissement par les plantes aquatiques et les algues a pour effet de détériorer la qualité des eaux, affectant ainsi la qualité esthétique, le goût et l'odeur de l'eau et modifiant la composition de la faune aquatique présente, dont celle des espèces de poissons d'intérêt sportif (Hébert et Légaré, 2000). La santé et la pérennité du plan d'eau ainsi que les différents usages humains sont donc grandement affectés par l'eutrophisation.

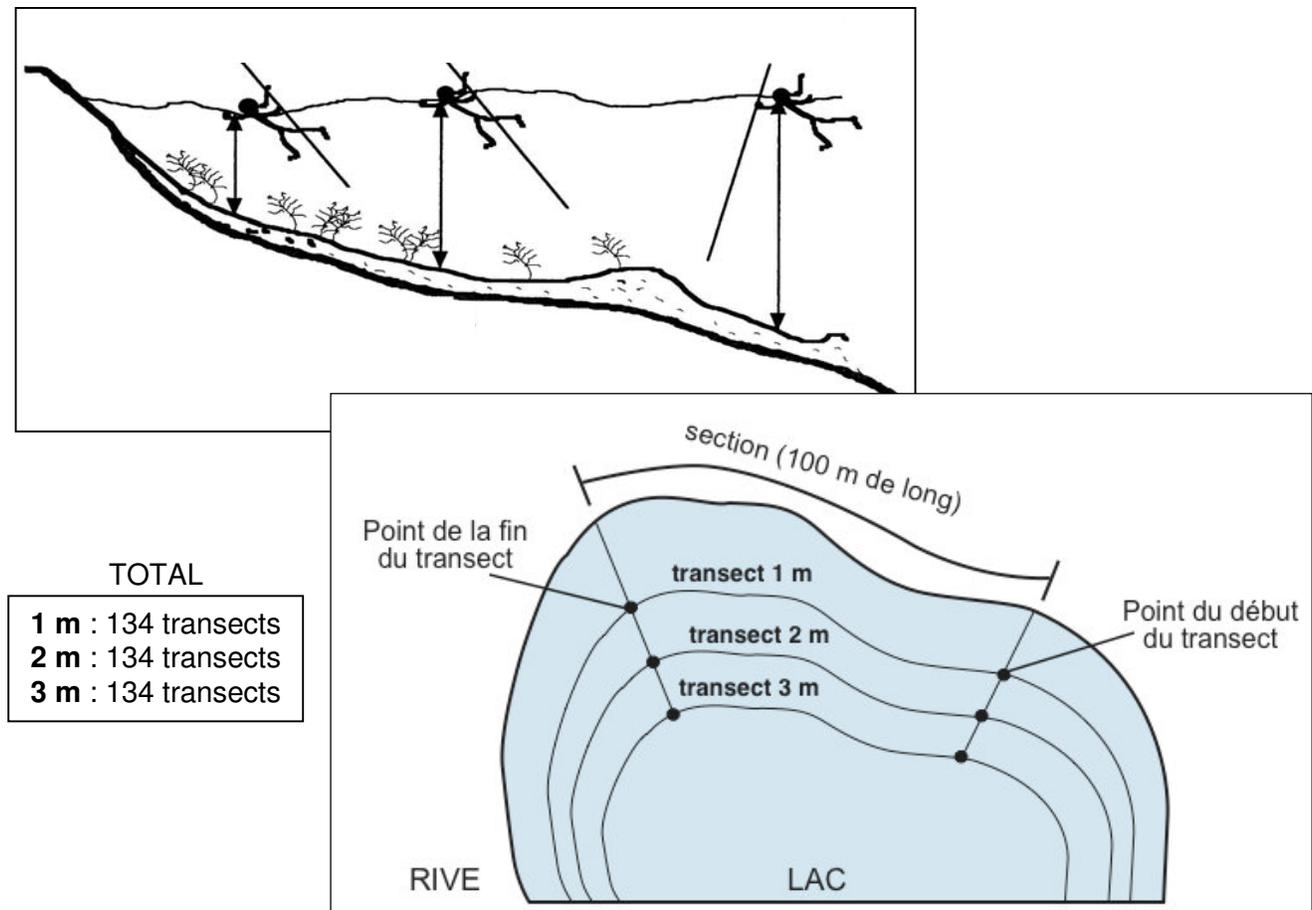
Figure 3 : Disposition de transects pour l'inventaire du littoral et de la rive

Un transect est une ligne imaginaire sur laquelle des données sont recueillies. Dans le contexte du présent inventaire, les transects sont tracés au-dessus d'une colonne d'eau d'une hauteur prédéterminée (de **un, deux** ou **trois** mètres), parallèlement à la rive (cf. figure 3). Ainsi, pour chaque section étudiée, trois transects ont été inventoriés (un transect à un mètre de profond, un à deux mètres et un autre à trois mètres de profond). Ces trois profondeurs ont été choisies afin de bien représenter la zone littorale, c'est-à-dire la zone de croissance des plantes aquatiques. Chacun de ces transects mesure environ 100 mètres de long et deux mètres de large. Pour plus de détails concernant le protocole d'inventaire, voir l'*annexe 1 : Protocole de l'inventaire du littoral et de la rive*.

Le littoral du lac a été divisé en **134 sections**, ce qui correspond à un total de **402 transects**. Le nombre total de sections est inférieur au périmètre du lac divisé par 100 mètres, puisque la longueur des transects a été mesurée à l'aide du GPS à partir de la profondeur de 3 mètres et non par rapport à la ligne des hautes eaux. Or, le périmètre du lac au-dessus de la colonne d'eau de 3 mètres de profond est inférieur au périmètre du lac calculé à partir de la ligne des hautes eaux. Vous trouverez les coordonnées géographiques du début de chacun des transects à l'*annexe 3 : Résultats bruts des transects inventoriés*.

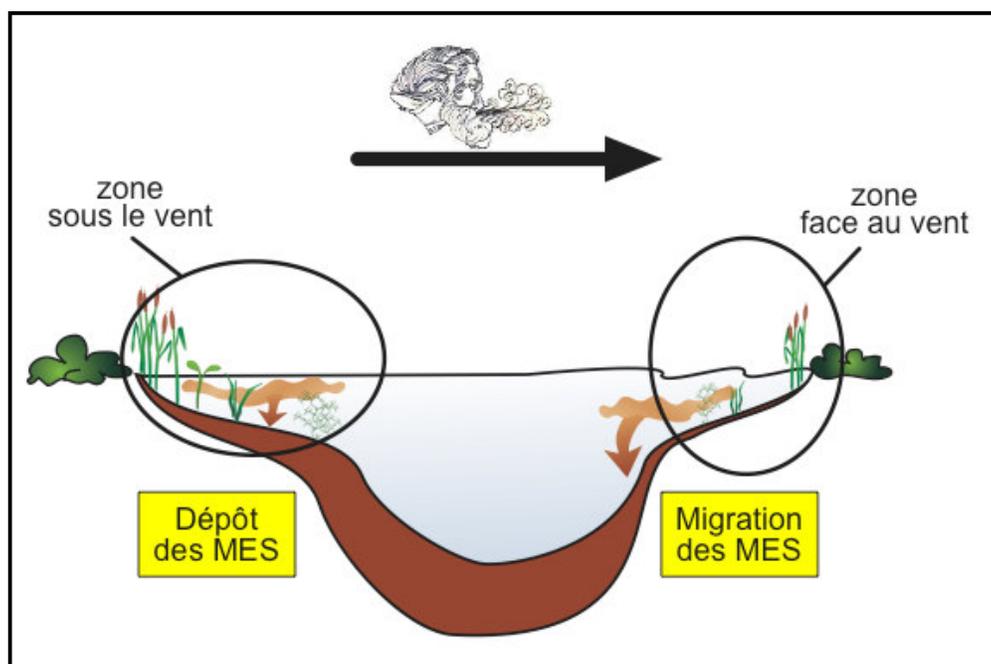
Figure 7 : Impact de l'exposition aux vents dominants sur la sédimentation

Ces secteurs sont également plus favorables à l'implantation et au développement des plantes aquatiques, car ceux-ci présentent des eaux plus calmes et plus chaudes, une bonne pénétration de la lumière ainsi que des sédiments plus fins et plus riches en phosphore (Meunier, 1980). C'est donc dans ces secteurs que les premiers symptômes d'eutrophisation risquent de se manifester.

Compte tenu des caractéristiques morphologiques, on peut conclure que les baies situées sur le côté ouest du lac sont naturellement plus vulnérables à l'envasement et à la prolifération des plantes aquatiques, en raison de leur localisation face aux vents dominants couplée à la douceur de leur pente (voir figure 8). Ces secteurs seront donc les premiers à montrer des signes d'eutrophisation prématurée.

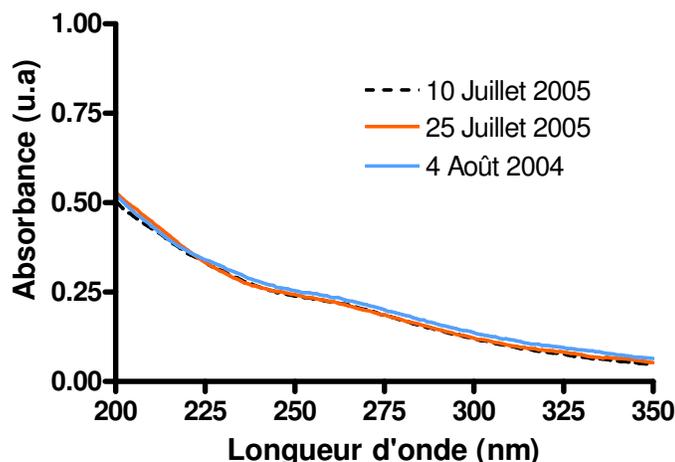
Figure 12 : Spectre ultraviolet de l'eau du lac en 2005

La figure 12 présente les deux spectres UV obtenus lors des campagnes de 2005. Le spectre acquis lors de la campagne 2004 également été ajouté, titre de comparaison. On constate que les trois spectres sont superposés, ce qui signifie que la composition et la concentration en matières organiques, matières en suspension et nitrates sont restées constantes. Comparé aux autres lacs de l'Estrie, ce spectre est typique des eaux moyennement chargées en matières organiques (oligo-mésotrophes).

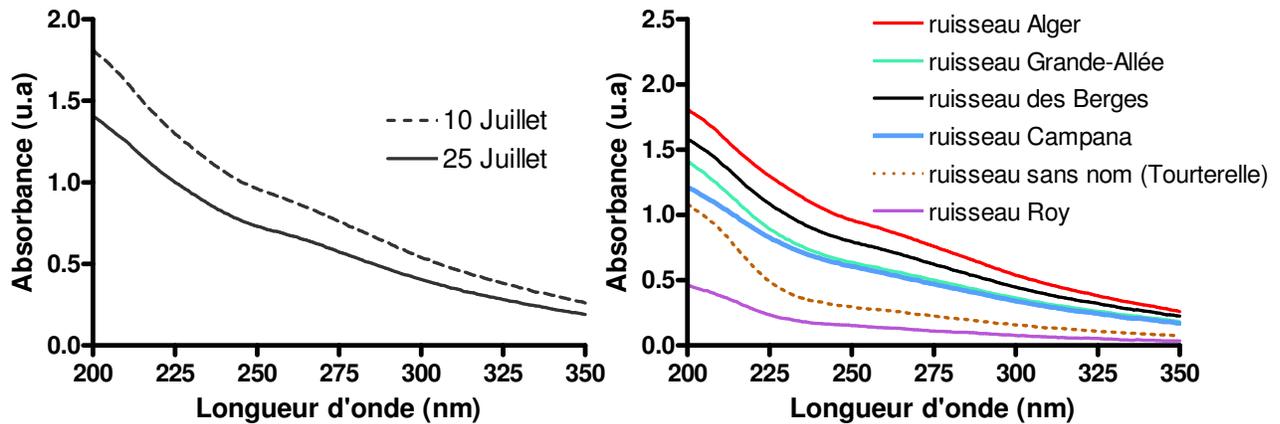
Figure 14 : Spectres ultraviolets du ruisseau Alger et des autres tributaires

La figure 14 présente les spectres UV de ce ruisseau lors des deux campagnes et, pour comparaison, tous les spectres des ruisseaux lors de la campagne du 25 juillet. On constate que le ruisseau Alger est celui qui présente les plus fortes absorbances, ce qui signifie que c'est le ruisseau le plus concentré en matières organiques principalement d'origine naturelle. Par temps de pluie, on observe un décalage significatif du spectre vers les fortes absorbances, ce qui signifie qu'il y a apport de matières organiques et de MES par temps de pluie. Selon le débit du ruisseau, les apports en MES peuvent être importants.

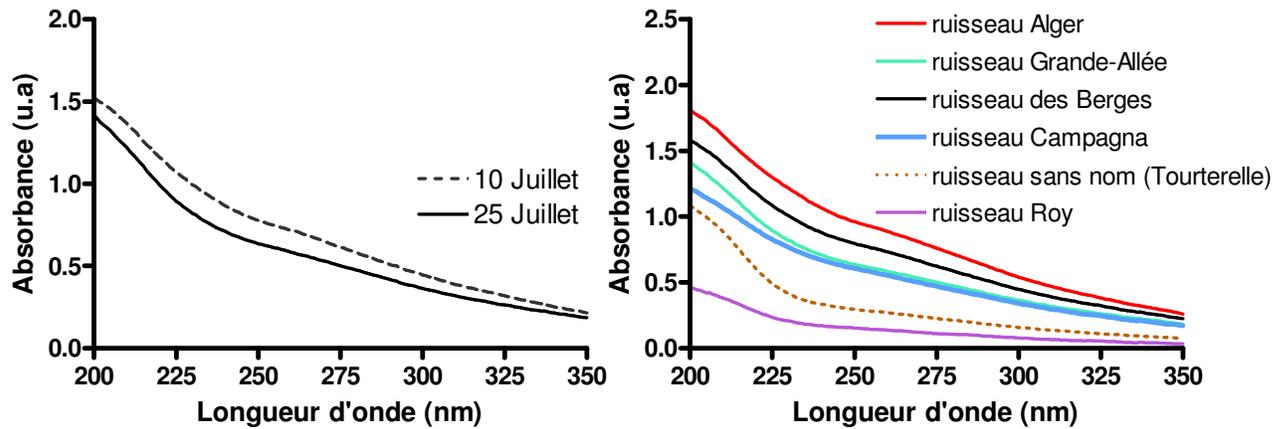
Figure 15 : Spectres ultraviolets du ruisseau Grande Allée et des autres tributaires

La figure 15 présente les spectres UV du ruisseau Grande Allée lors des deux campagnes et pour comparaison, tous les spectres des ruisseaux lors de la campagne du 25 juillet. On constate que le ruisseau Grande Allée présente de fortes absorbances, dues à des matières organiques. On peut également noter la présence de nitrates, autres nutriments qui, couplés avec les valeurs de phosphore et de coliformes fécaux, conduisent à suspecter une contamination diffuse par des rejets domestiques (fosses septiques non conformes, par exemple) ou agricoles. Par temps de pluie, on observe un léger décalage du spectre vers de fortes absorbances, ce qui signifie qu'il y a un apport de MES par temps de pluie.

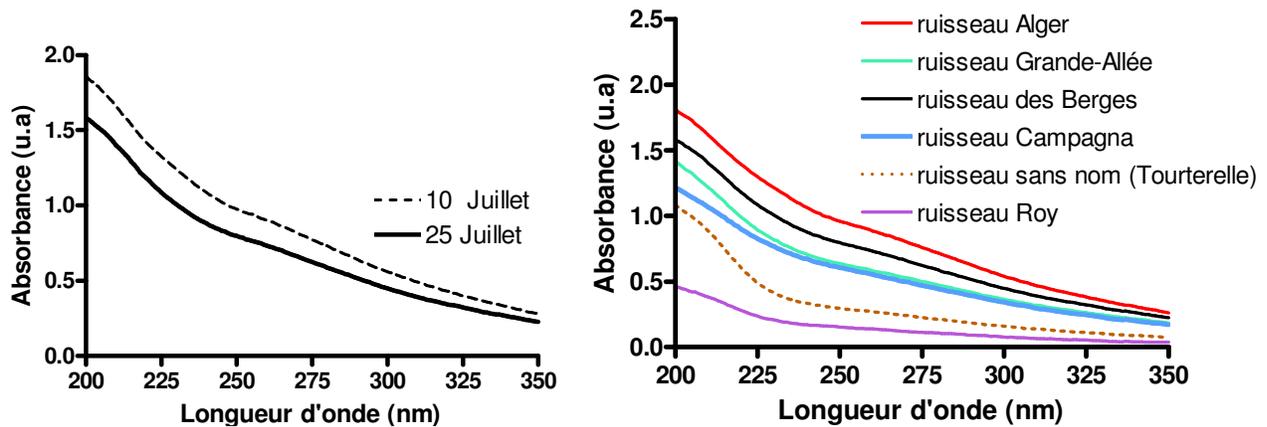
Figure 16 : Spectres ultraviolets du ruisseau des Berges et des autres tributaires

En résumé, le ruisseau des Berges contribue également aux apports de nutriments (phosphore et azote) et de sédiments qui accélèrent l'eutrophisation du lac Lovering. Pour améliorer sa qualité, il importe de rechercher et de réduire les causes de dégradation parmi les activités résidentielles et municipales dans le bassin du ruisseau.

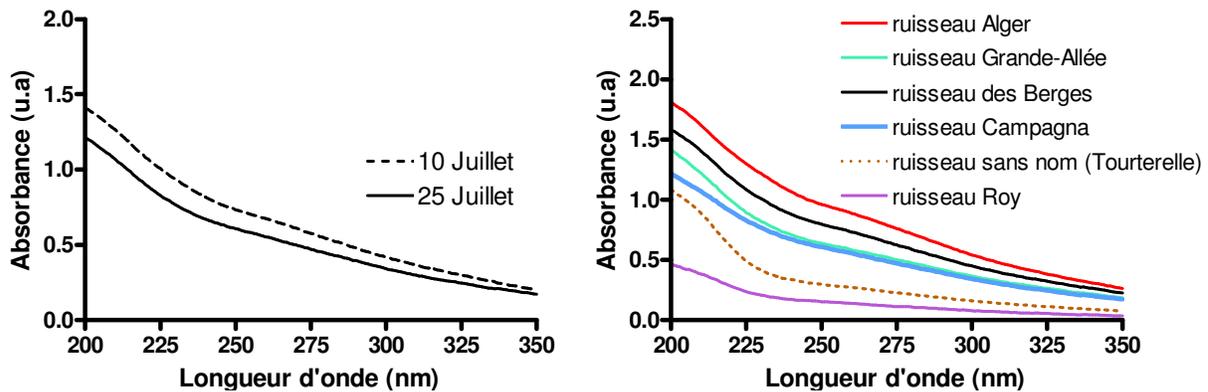
Figure 17 : Spectres ultraviolets du ruisseau Campagna et des autres tributaires

La figure 17 présente les spectres UV du ruisseau Campagna lors des deux campagnes et pour comparaison, tous les spectres des ruisseaux lors de la campagne du 25 juillet. On constate que le ruisseau Campagna présente de fortes absorbances, dues notamment à des matières organiques principalement d'origine naturelle. On peut également noter la présence de nitrates, autres nutriments qui, couplés avec les fortes valeurs de phosphore et de coliformes fécaux, conduisent à suspecter une contamination diffuse par des rejets domestiques (fosses septiques non conformes, par exemple) ou agricoles (déjections animales). Par temps de pluie, on observe un léger décalage du spectre vers de plus fortes absorbances, ce qui signifie qu'il y a un léger apport de MES.

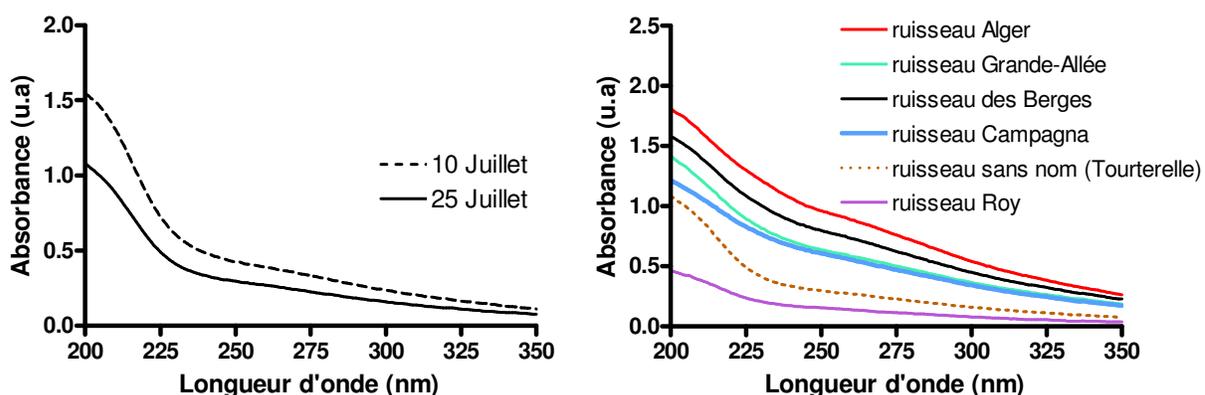
Figure 18 : Spectres ultraviolets du ruisseau sans nom (rue Tourterelle) et des autres tributaires

La figure 18 présente les spectres UV du ruisseau sans nom lors des deux campagnes et pour comparaison, tous les spectres des ruisseaux lors de la campagne du 25 juillet. On constate que ce ruisseau sans nom présente une allure caractéristique des eaux peu chargées en matières organiques, mais contenant des nitrates, en concentration significative, qui, couplés avec les fortes valeurs de coliformes fécaux par temps de pluie, conduisent à suspecter une contamination diffuse par des rejets domestiques (fosses septiques non conformes, par exemple) ou agricoles (déjections animales). Par temps de pluie, on observe un léger décalage du spectre vers les fortes absorbances, ce qui signifie qu'il y a un léger apport de MES.

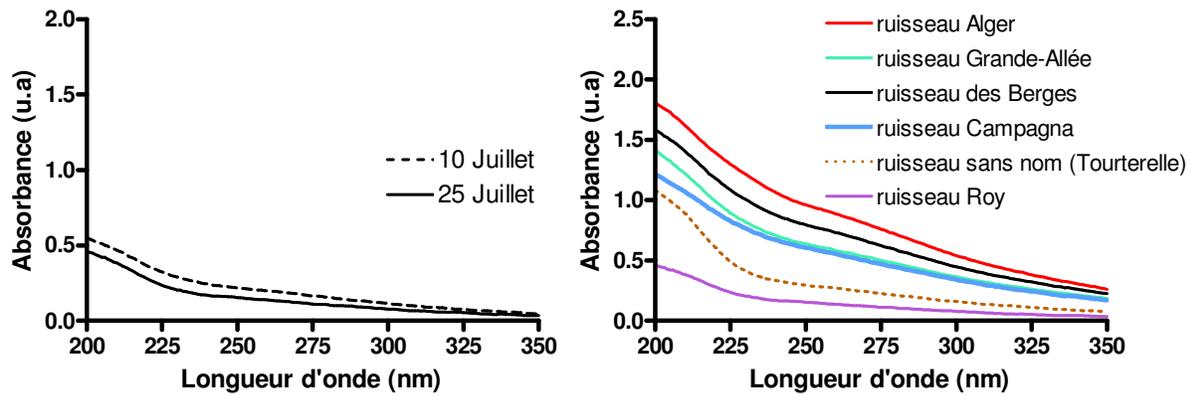
Figure 19 : Spectres ultraviolets du ruisseau Roy et des autres tributaires

La figure 19 présente les spectres UV du ruisseau Roy lors des deux campagnes et pour comparaison, tous les spectres des ruisseaux lors de la campagne du 25 juillet. On constate que le ruisseau Roy présente les plus faibles absorbances, caractéristiques d'une eau peu chargée en matières organiques mais contenant des nitrates, en concentration faible. Par temps de pluie, on observe un très léger décalage du spectre vers des absorbances plus fortes, ce qui signifie qu'il y a un très léger apport de MES.

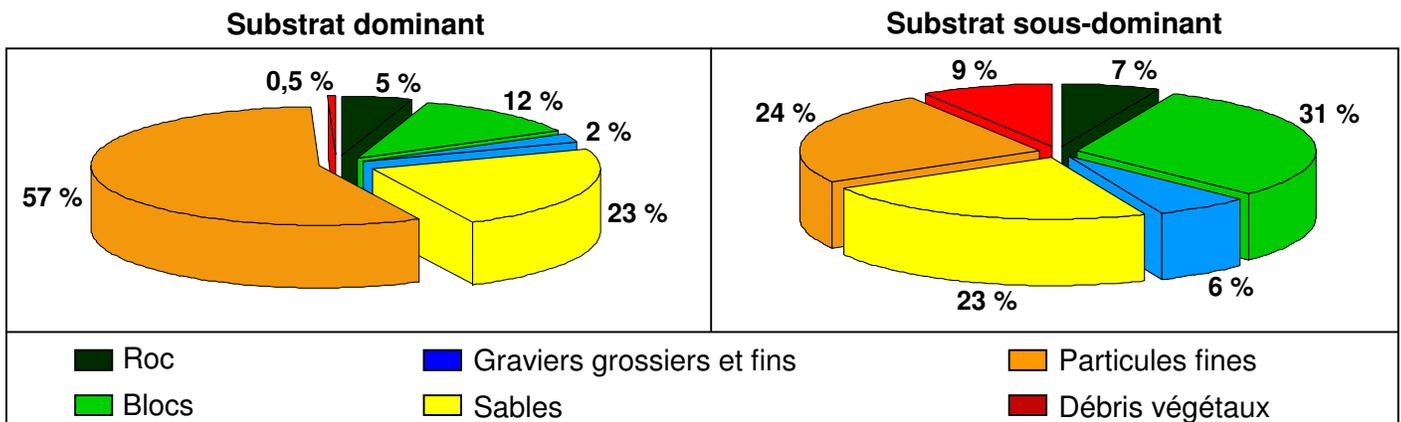
Figure 20 : Abondance globale des différents types de substrats

Roc	Blocs	Graviers	Sables	Particules fines	Débris végétaux
Substrat dominant	1 m	1 %	18 %	4 %	32 %	43 %	1 %
	2 m	4 %	11 %	1 %	19 %	64 %	0 %
	3 m	9 %	7 %	1 %	19 %	63 %	0 %
Substrat sous-dominant	1 m	2 %	29 %	14 %	25 %	22 %	7 %
	2 m	7 %	31 %	3 %	25 %	24 %	9 %
	3 m	10 %	31 %	1 %	19 %	27 %	10 %

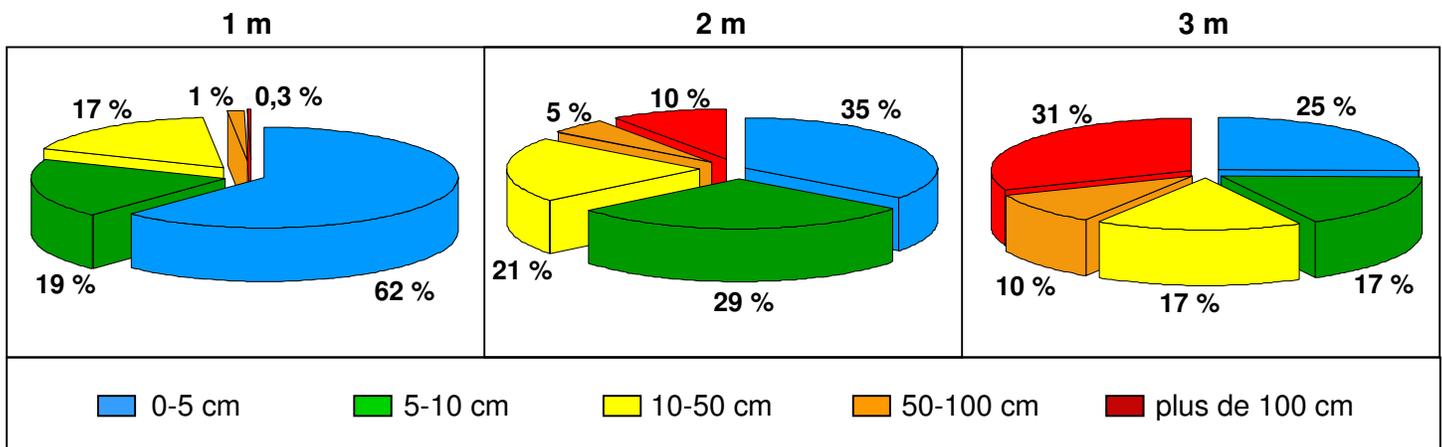
Figure 22 : Épaisseur des sédiments pour chaque profondeur inventoriée

- La zone de **3 m** constitue la zone la plus envasée du littoral : 31 % des mesures d'épaisseur des sédiments excèdent un mètre et l'épaisseur sédimentaire moyenne est évaluée à 83 cm.

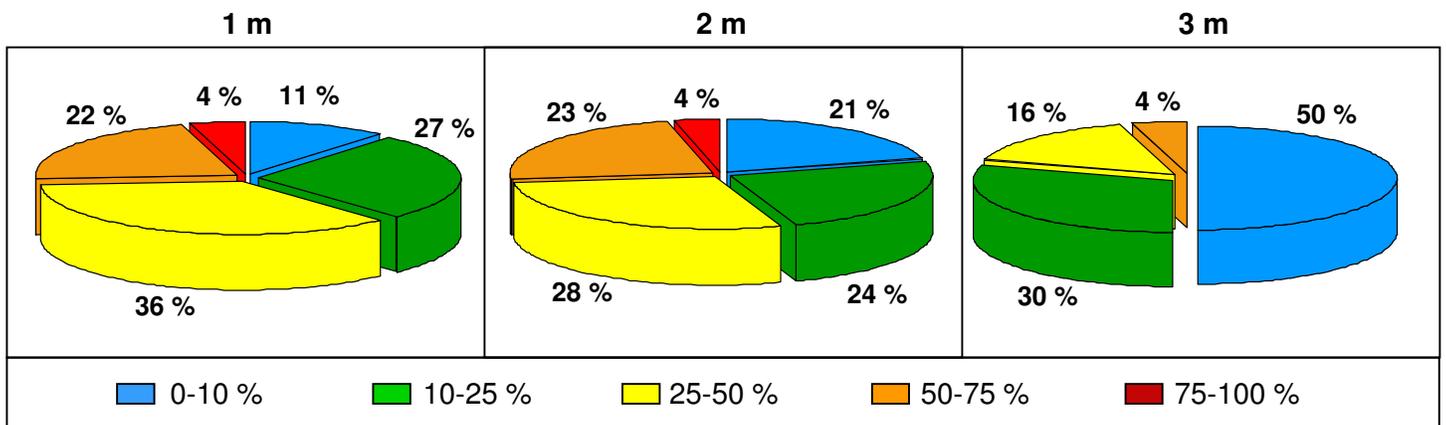
Figure 24 : Recouvrement (%) occupé par les plantes aquatiques pour chaque profondeur inventoriée

- Le recouvrement moyen est évalué à 25-50 % (toutes profondeurs confondues).
 - 27 % de transects présentent peu de plantes (recouvrement inférieur à 10 %).
 - 19 % des transects présentent un recouvrement élevé (supérieur à 50 %). De plus, 3 % des transects sont couverts à plus de 75 %.
- Les zones de **1 m** et **2 m** sont assez envahies par les plantes aquatiques : le recouvrement moyen est évalué à 25-50 % et plus du quart des transects possèdent un recouvrement supérieur à 50 %.
- La zone de **3 m** modérément envahie par les plantes aquatiques : le recouvrement moyen est évalué à 10-25 % et la moitié des transects possèdent un recouvrement inférieur à 10 %.
- Seulement 3 transects (1 %) ne comportent aucune plante.

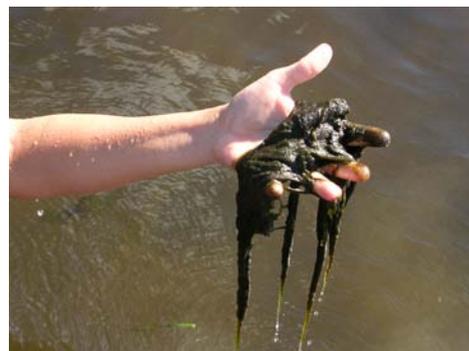
La figure 19 présente, de façon globale, l'abondance des algues vertes dans la zone littorale du lac. La figure 20 illustre la densité des algues vertes dans chacun des transects étudiés. En bref, on constate que ces algues forment des amas visibles dans une grande portion du littoral (213 des transects étudiés). De plus, 18 transects présentent un recouvrement d'algues supérieur à 25 %. Ceci indique que les eaux sont anormalement riches en nutriments et que des sources de pollution sont à l'origine de telles colonies. L'ensemble du littoral est touché, mais l'embouchure du ruisseau des Berges et la région près de l'île de la conservation sont les zones plus problématiques.

L'étude des algues vertes nous confirme que les apports en nutriments excèdent les capacités d'absorption du lac. D'ailleurs, rappelons que l'analyse des tributaires a montré que les ruisseaux Campagna, des Berges, Grande Allée, Alger constituent d'importantes portes d'entrée de phosphore (cf. chapitre 5).

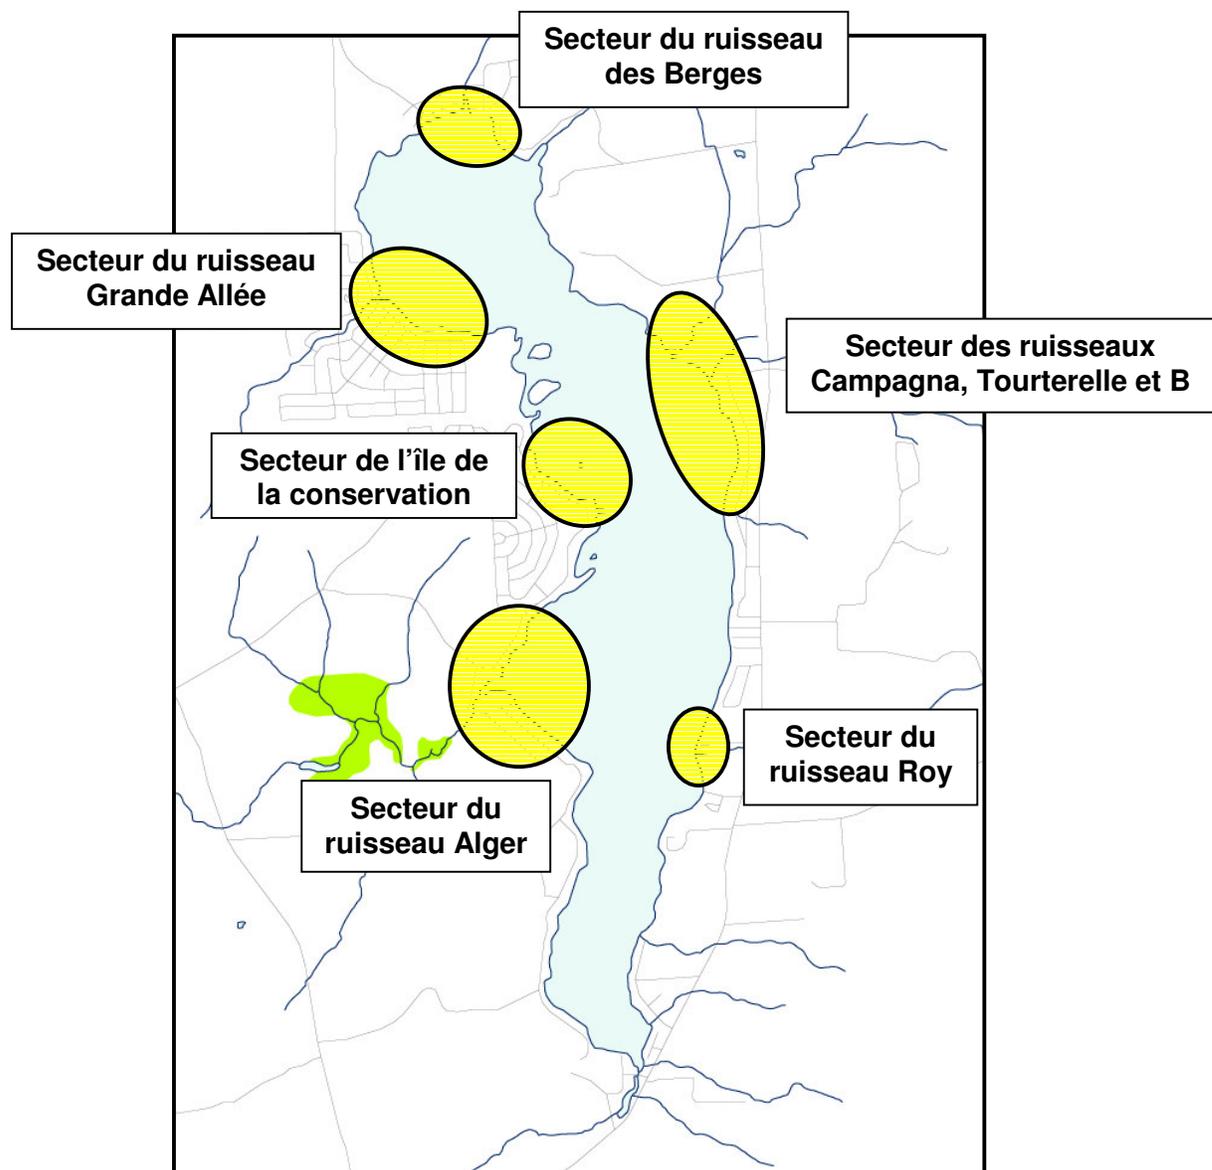
Figure 33 : Secteurs problématiques du lac Lovering

La figure 33 présente les secteurs problématiques identifiés à partir des résultats de cette étude. Il ressort que ces secteurs correspondent régulièrement à l'embouchure d'un ruisseau.
