## **Annexe 2   Fiches de caractérisation des habitats aquatiques inventoriés de la rivière Mawcook**

Localisation	
Nom du cours d'eau <u>Mawcook</u>	Superficie (km <sup>2</sup> ) _____	N <u>5035486</u>	Date <u>28-09-2006</u>
N° bassin hydrographique <u>Yamaska</u>	Superficie (km <sup>2</sup> ) _____	E <u>672342</u>	Station <u>MAW-01</u>
N° carte topographique _____	Échelle _____	Zone <u>18</u>	Segment <u>Chenal</u>

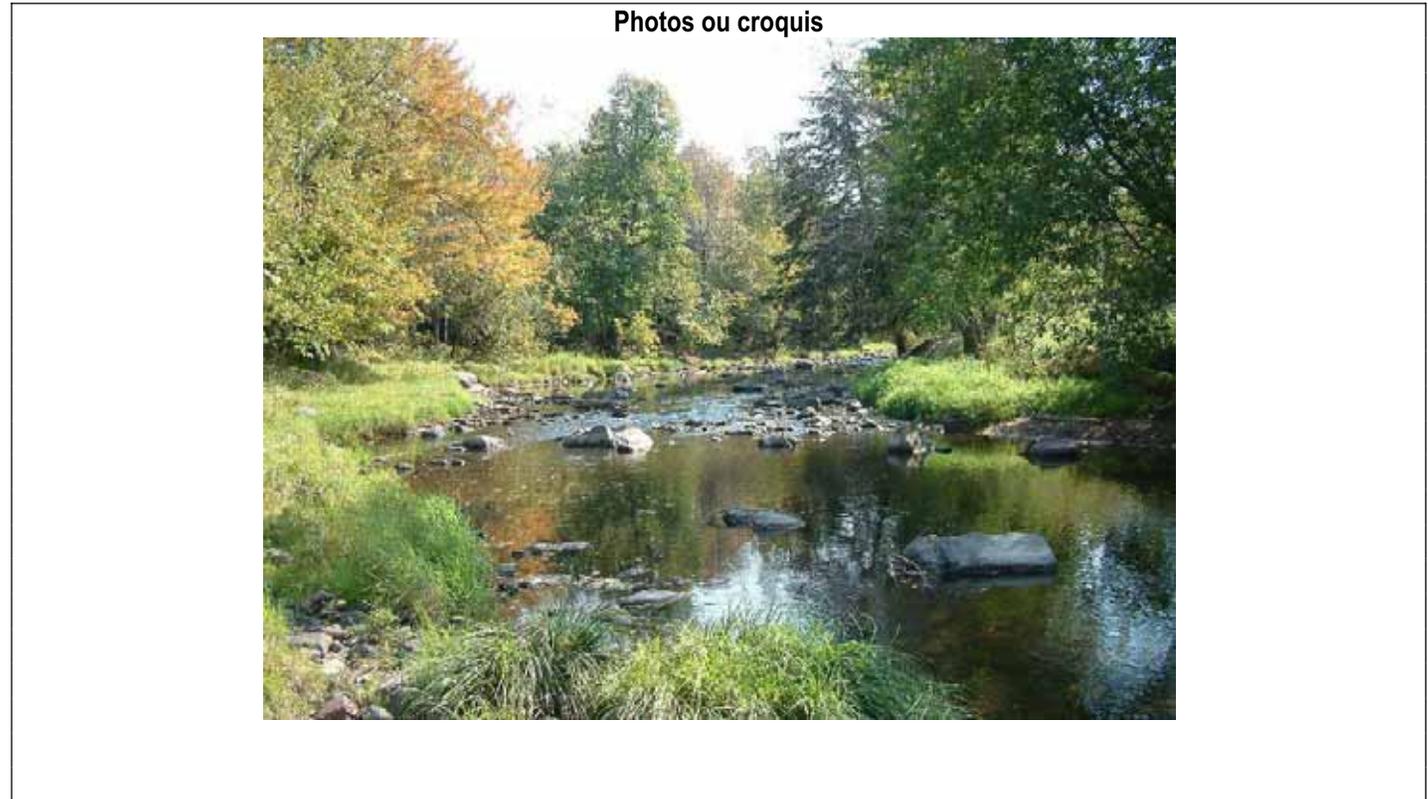
Photo, diapositive n° 10 à 22

Problèmes notés	
<input checked="" type="checkbox"/>	Érosion
<input checked="" type="checkbox"/>	Pollution agricole
<input type="checkbox"/>	Rive dénudée
<input type="checkbox"/>	Chablis
<input type="checkbox"/>	Courant trop fort
<input type="checkbox"/>	Débris végétaux, forestiers
<input type="checkbox"/>	Ensablement
<input type="checkbox"/>	Autres _____
<input type="checkbox"/>	_____

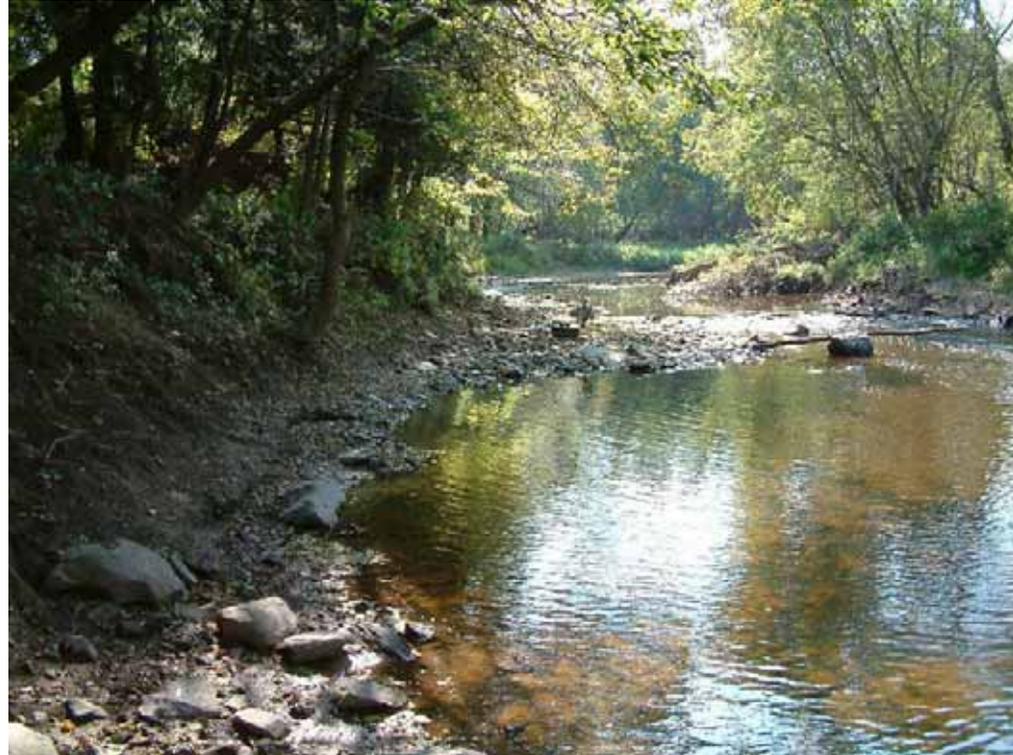
Photos ou croquis

Problèmes notés	
<input checked="" type="checkbox"/>	Érosion
<input checked="" type="checkbox"/>	Pollution agricole
<input type="checkbox"/>	Rive dénudée
<input type="checkbox"/>	Chablis
<input type="checkbox"/>	Courant trop fort
<input type="checkbox"/>	Débris végétaux, forestiers
<input checked="" type="checkbox"/>	Ensablement
<input type="checkbox"/>	Autres <u>Champs de maïs à proximité</u>

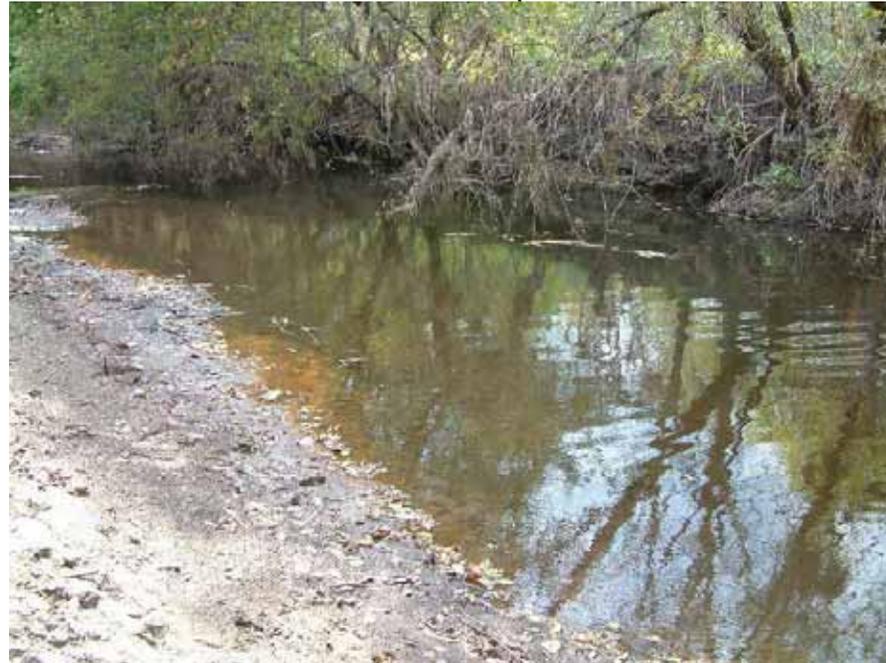
Photos ou croquis

Problèmes notés	
<input checked="" type="checkbox"/>	Érosion
<input checked="" type="checkbox"/>	Pollution agricole
<input type="checkbox"/>	Rive dénudée
<input type="checkbox"/>	Chablis
<input type="checkbox"/>	Courant trop fort
<input checked="" type="checkbox"/>	Débris végétaux, forestiers
<input type="checkbox"/>	Ensablement
<input type="checkbox"/>	Autres _____

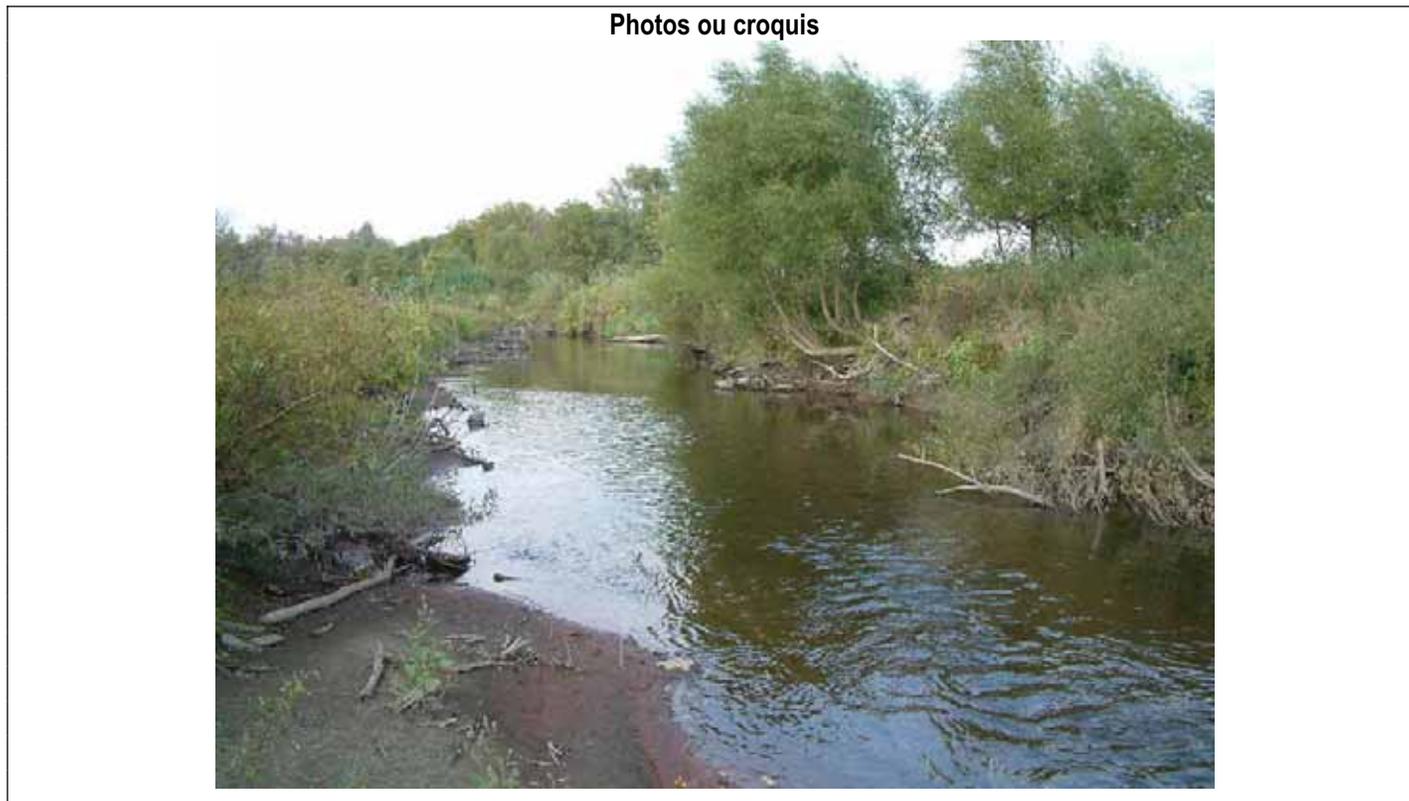
Photo, diapositive n° 76 à 94

Problèmes notés	
<input checked="" type="checkbox"/>	Érosion
<input checked="" type="checkbox"/>	Pollution agricole
<input type="checkbox"/>	Rive dénudée
<input type="checkbox"/>	Chablis
<input type="checkbox"/>	Courant trop fort
<input checked="" type="checkbox"/>	Débris végétaux, forestiers
<input checked="" type="checkbox"/>	Ensablement
<input type="checkbox"/>	Autres _____
