Rivière Sainte-Marguerite, l'expérience des gens du secteur Val Marguerite.

« Projet d'aménagement d'un complexe hydroélectrique
sur la rivière Romaine »

Par : Serge Marchand
le 10 décembre 2008

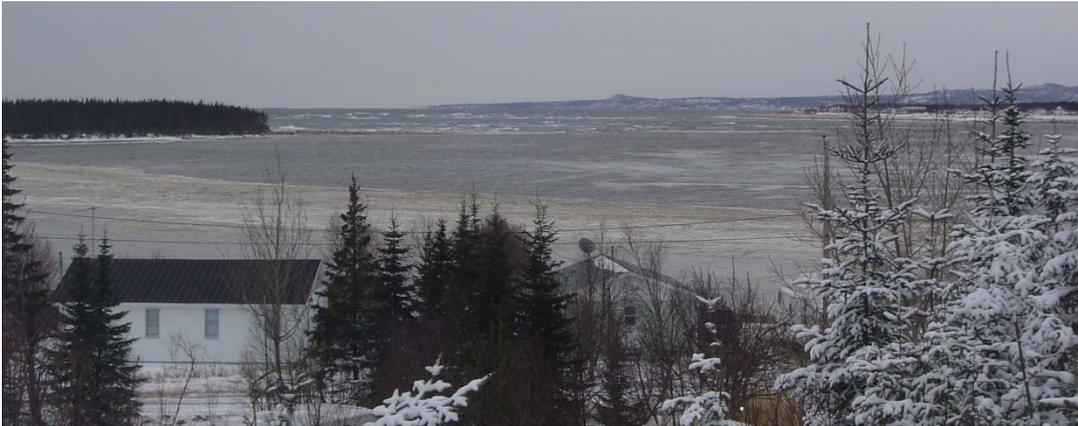
Photo 2: La protection naturelle de la flèche pour les propriétés à l'embouchure se détériore avec l'érosion de la falaise du boisé.

Les résidents à l'embouchure sont concernés spécifiquement par l'érosion de la falaise du boisé de la flèche. La falaise du boisé donne une meilleure protection que l'extrémité de la flèche contre les vagues de la mer. L'extrémité de la flèche consiste en bancs de sable

- Chacune des communautés touchées par les impacts puissent équitablement bénéficier des initiatives dans chacune de leurs communautés locales.
- Le suivi environnemental intègre automatiquement une évaluation globale et intégrée des transformations de l'estuaire en regard de l'érosion des berges quand une communauté est située à son embouchure.

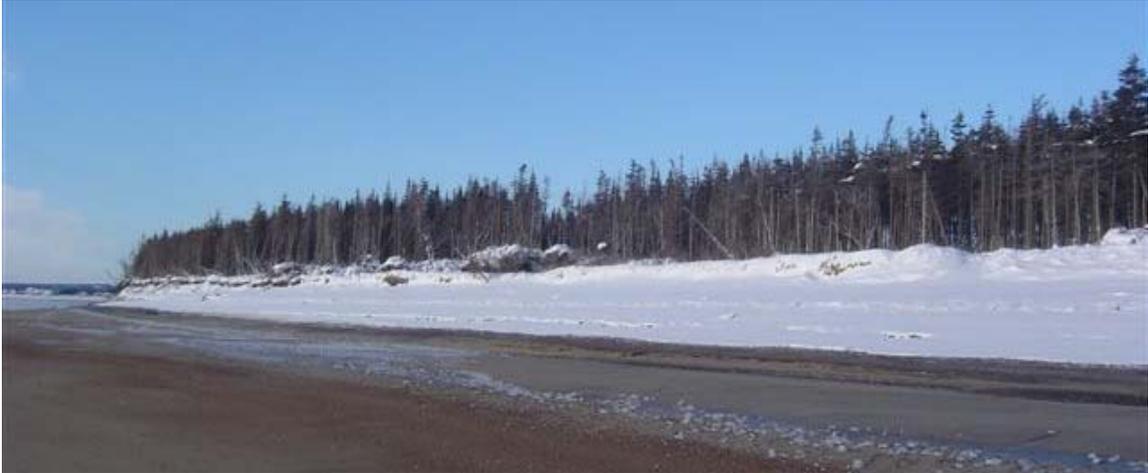
La flèche ne semble pas se détériorer au même rythme. Le premier kilomètre de la flèche ne s'est presque pas érodé depuis les derniers 5 ans. Par contre les prochains 200 mètres de la falaise (jusqu'à la fin du boisé) sont beaucoup érodés. La longueur de la pointe du boisé qui s'est érodée pendant la même période est possiblement de quelques dizaines de mètres.

Photo 3: Première partie du boisé. (En direction de Gallix, le 10 décembre 2007.)

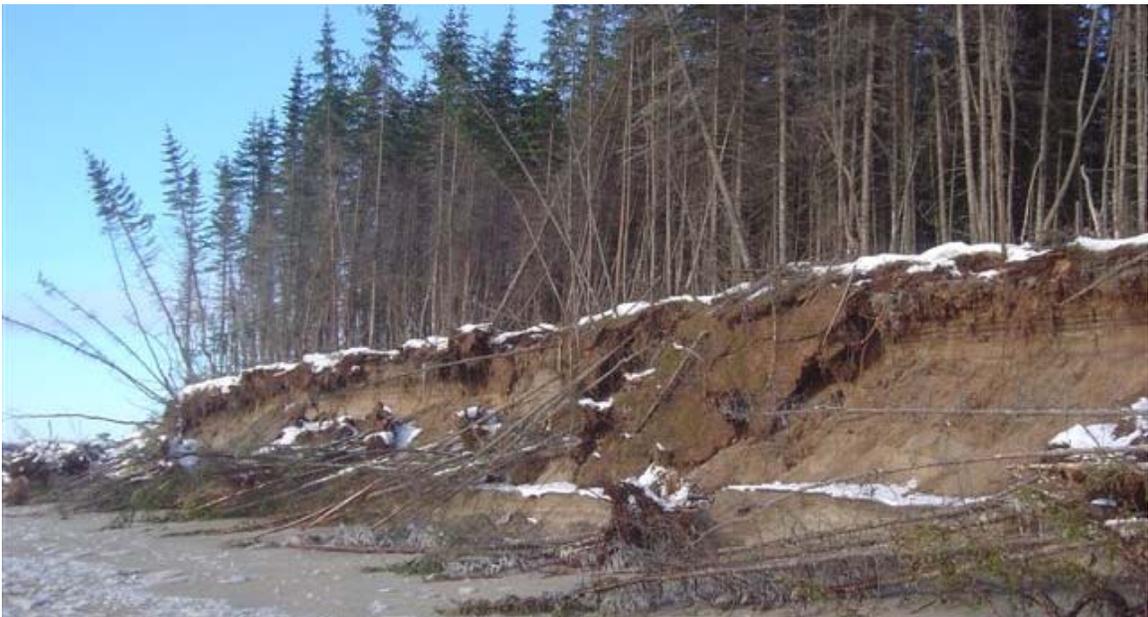
Photo 4: Dernière partie du boisé. (En direction de Gallix, le 10 décembre 2007.)

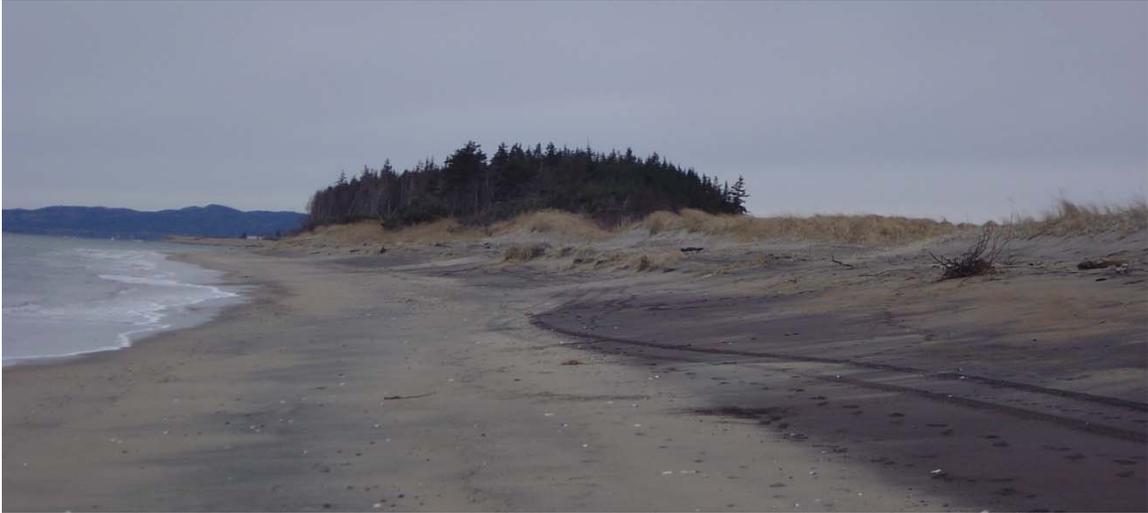
La flèche ne semble pas se détériorer au même rythme. Le premier kilomètre de la flèche ne s'est presque pas érodé depuis les derniers 5 ans. Par contre les prochains 200 mètres de la falaise (jusqu'à la fin du boisé) sont beaucoup érodés. La longueur de la pointe du boisé qui s'est érodée pendant la même période est possiblement de quelques dizaines de mètres.

Photo 5: Première partie du boisé. (En direction de Gallix, le 22 novembre 2008.)

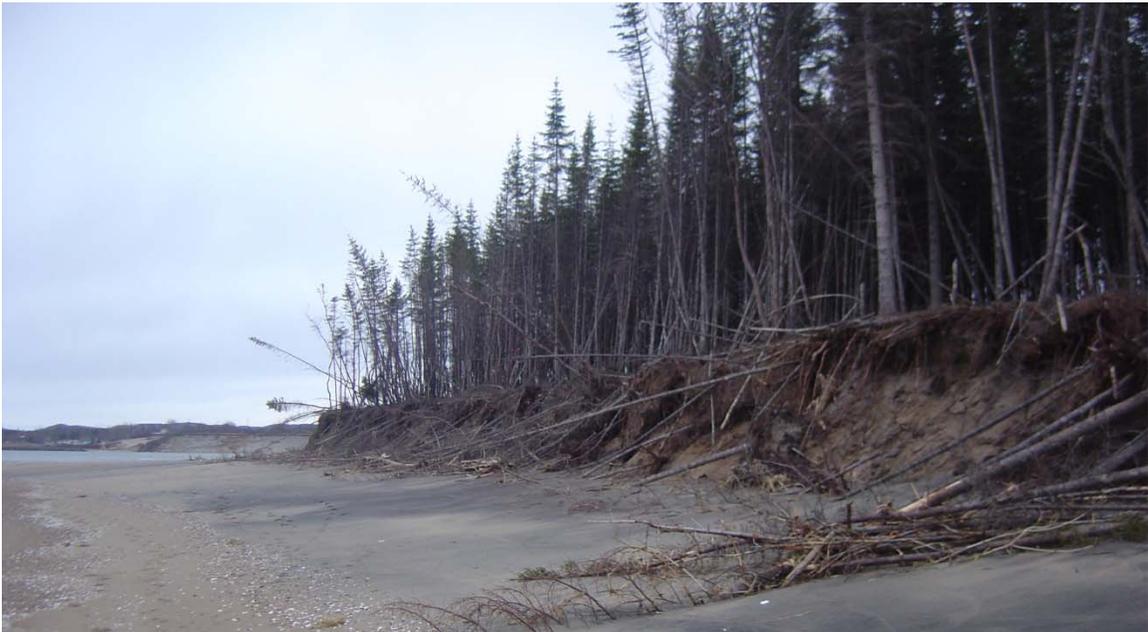
Photo 6: Dernière partie du boisé. (En direction de Gallix, le 22 novembre 2008.)
