Complexe de *la Romaine*

Évaluation de la franchissabilité des obstacles à la migration du saumon atlantique dans la Romaine, avec une attention spéciale pour les chutes à Charlie

Rapport d'expédition avec les Innus de Mingan

Octobre 2007

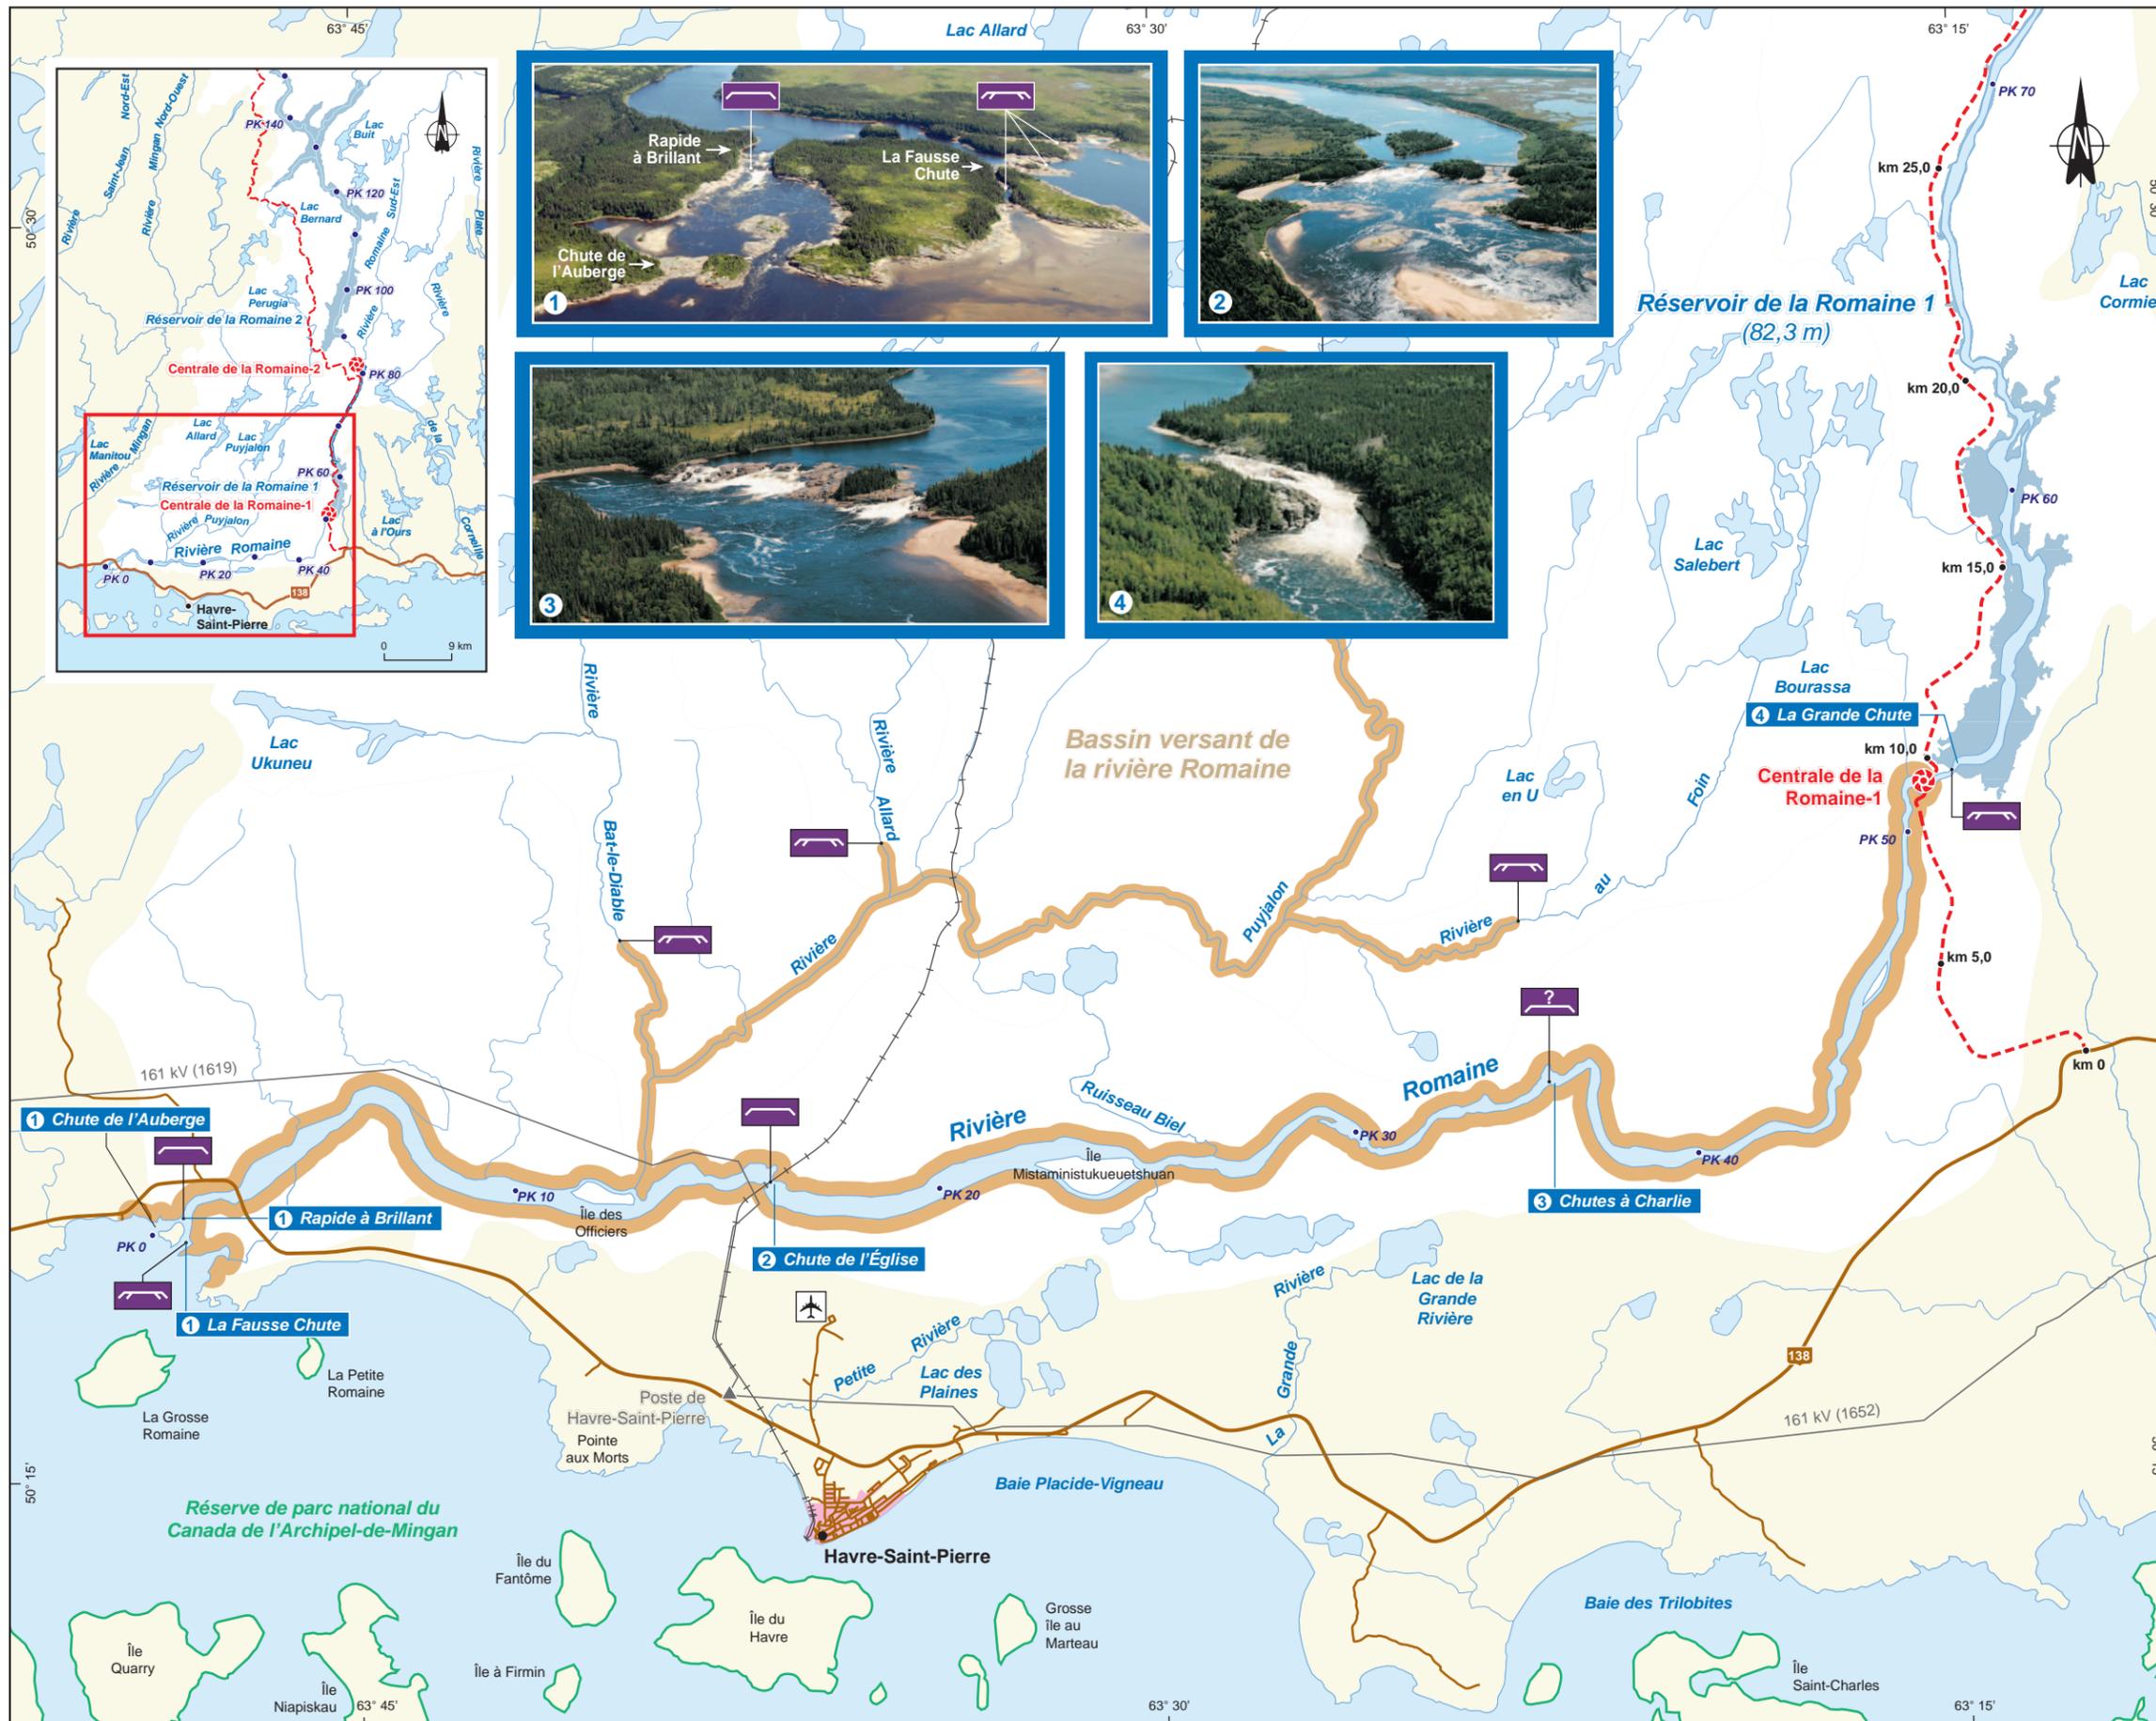
Obstacles à la migration du saumon atlantique dans la Romaine

Afin de réaliser l'étude d'impact du complexe de la Romaine sur la faune ichthyenne, des relevés au terrain ont été effectués en vue de déterminer les débits de franchissement des obstacles à la migration du saumon atlantique dans le cours inférieur de la rivière Romaine. Ce tronçon est situé entre l'embouchure et la Grande Chute (PK 52,5), qui représente la limite d'accès pour cette espèce de poisson dans la rivière. Les principaux obstacles à la montaison dans ce tronçon sont représentés à la carte 1, soit :

- le rapide à Brillant, au PK 0,5, que le saumon franchit sans trop de difficultés (photo 1);
- la chute de l'Église (pont de la QIT), au PK 16, qui ralentit sa progression vers l'amont, mais qui ne l'empêche pas de passer librement (photo 2);
- la chute à Charlie, au PK 35, qui présente d'énormes contraintes au passage des saumons, ces derniers se voyant stoppés au pied de la chute pour une période plus ou moins longue selon les débits, voire bloqués là jusqu'à la fraie (qu'ils exécutent sur la frayère du PK 34,5) (photo 3);
- la Grande Chute, au PK 52,5 (site du barrage RO-1), qui est totalement insurmontable (photo 4).

Selon Monsieur Lalo, les saumons n'ont aucune difficulté à franchir le Rapide à Brillant (PK 0,5) et la chute sous le pont de la route 138 (PK 2,5), peu importe le débit. La photo 1 sur la carte 1 illustre l'ensemble des obstacles que l'on retrouve à l'embouchure de la Romaine.

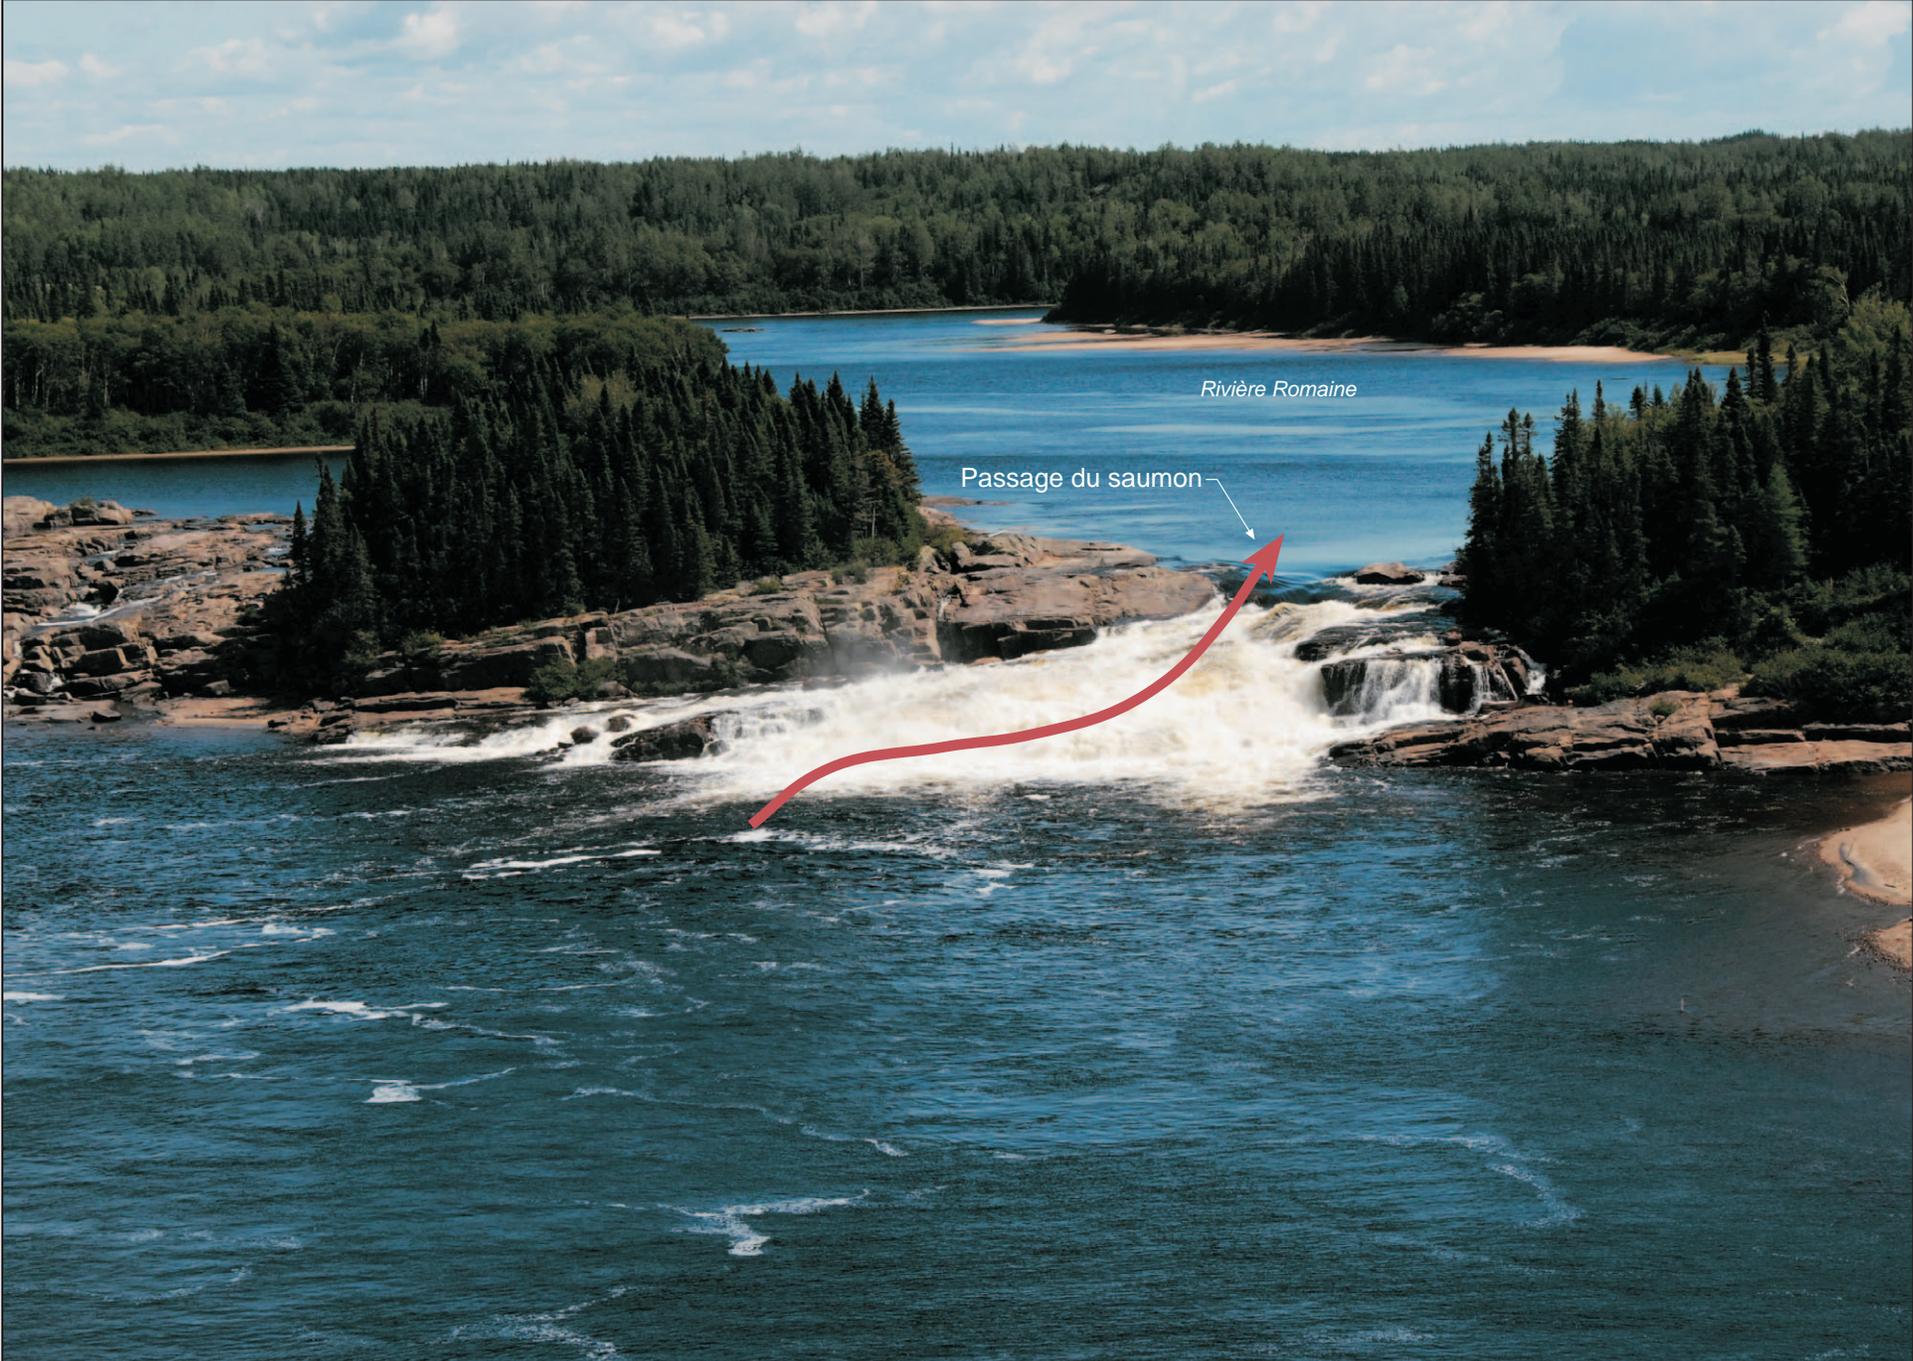
Figure A – Section gauche des chutes à Charlie (PK 35)

- Quoiqu'il ne s'agisse pas du meilleur passage, le bras gauche de l'île est utilisé par le saumon, dans les conditions et niveaux observés au 30 juillet (250 m³/s) ainsi que dans une plage de niveau de +0,6 m et -0,6 m en comparaison avec le niveau d'eau à cette date. (voir résumé page suivante).
- La portion extrême droite de la chute formant une cascade (comme de grosses marches) n'est jamais utilisée. Même au débit observé (supérieur au débit d'étiage) les paliers font obstacle.
- La section centrale de la chute, où la portion la plus importante du débit est concentrée, offre le meilleur passage au saumon et plus particulièrement la portion de droite (au haut de laquelle un palier à environ 2,0 m plus bas que le sommet de la chute permet une pause avant la dernière étape à franchir).

Passage du saumon

Les chutes à Charlie sont subdivisées en trois branches, soit la branche principale située au centre et deux branches secondaires, la plus importante d'entre elles étant située en rive gauche et l'autre devenant presque à sec durant l'été en rive droite. Le saumon peut surmonter cet obstacle par la branche principale et la branche secondaire de la rive gauche (photo 3).

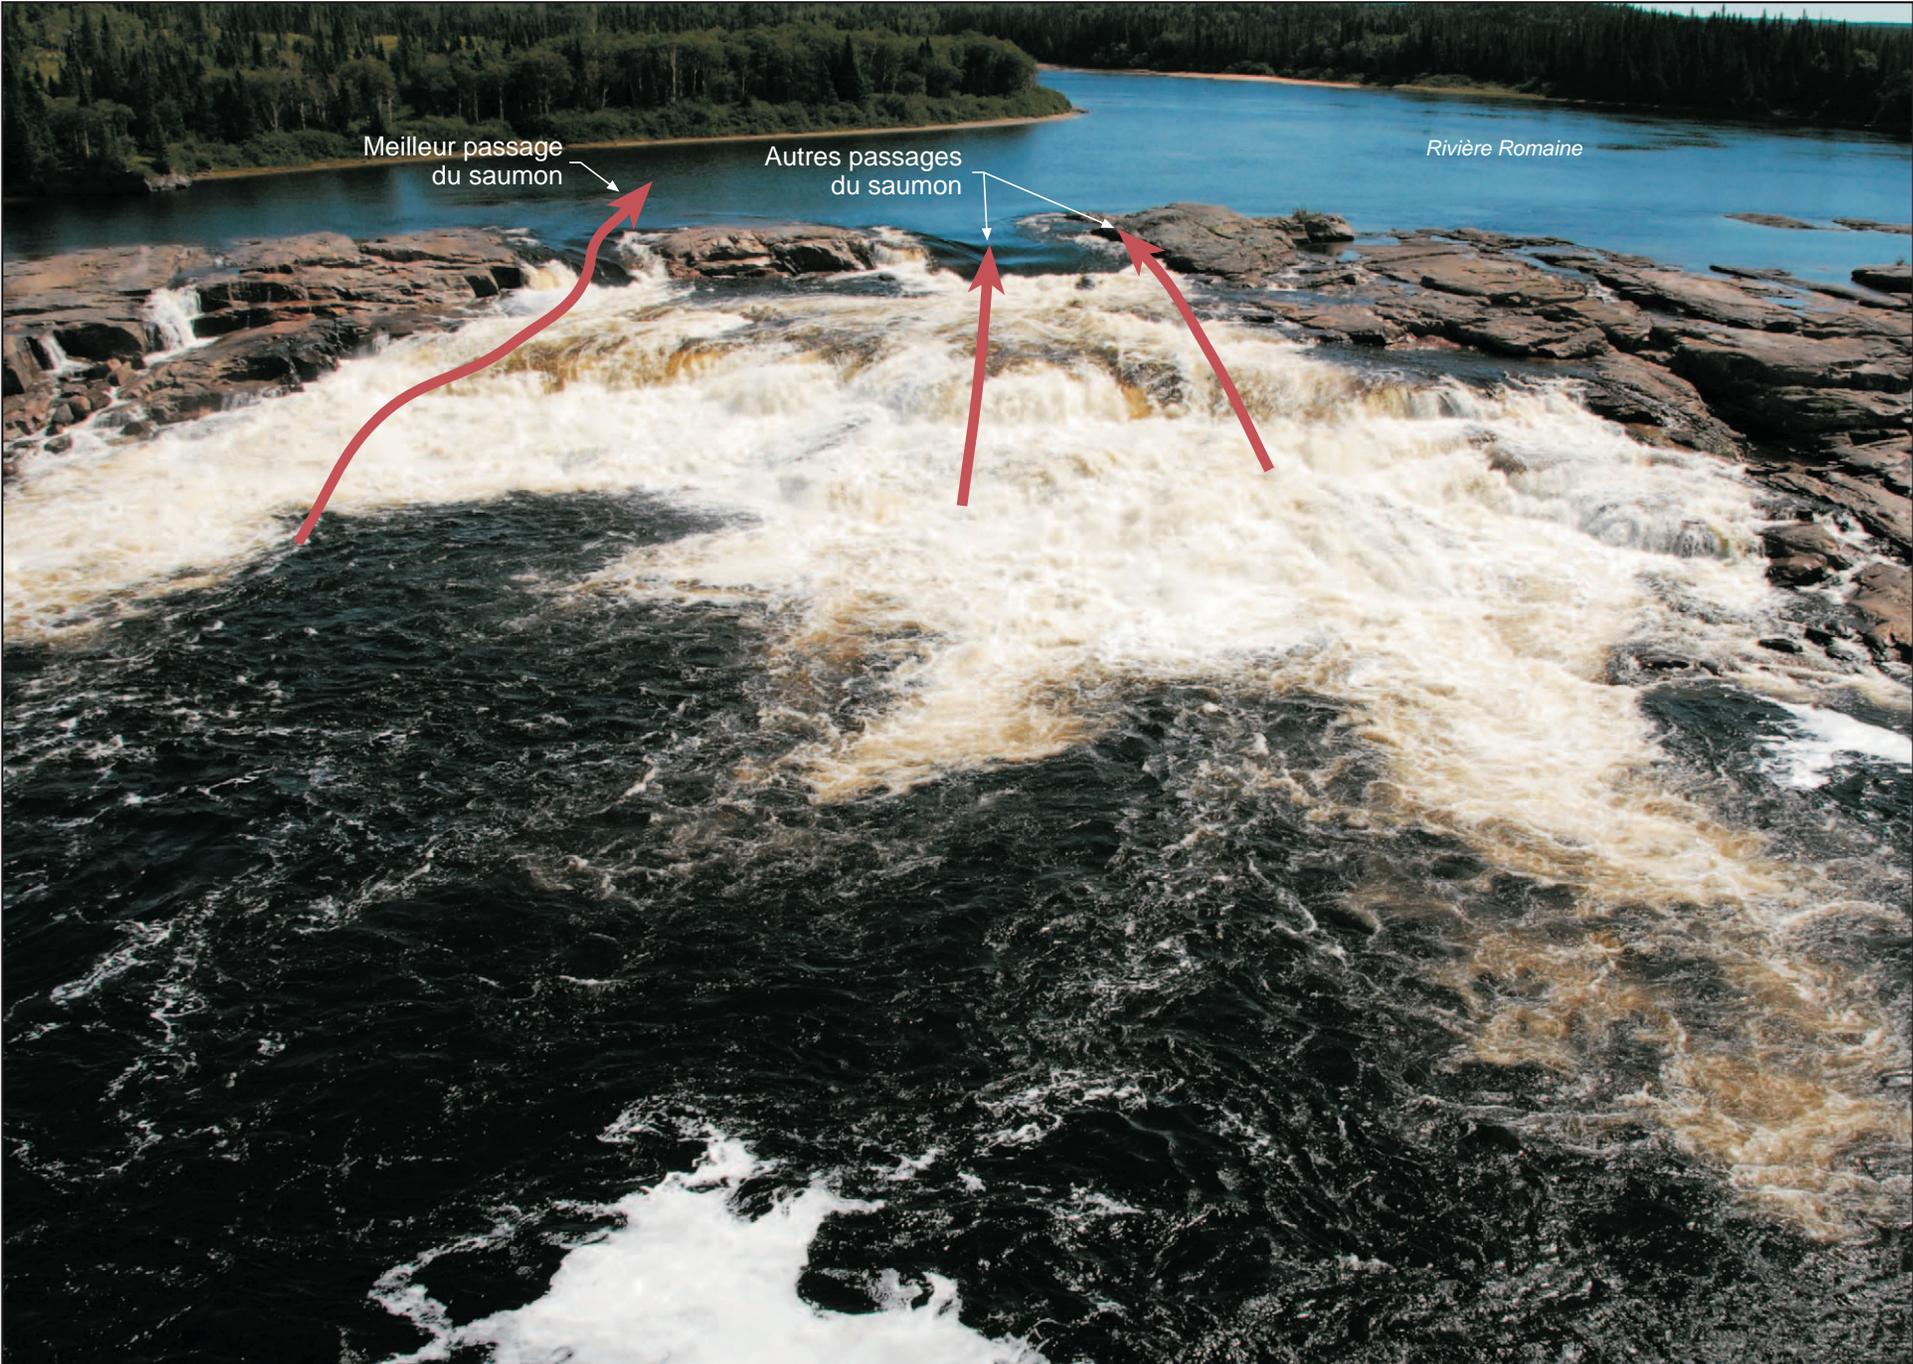
Figure B – Section centrale des chutes à Charlie (PK 35)

- Au matin du 20 juillet, les trois innus présents lèvent leurs 7 filets de pêche et capturent 2 saumons, ce qui prouve que des saumons y sont rendus.
- Avant notre arrivée, dans la semaine du 23 juillet, d'autres innus auraient capturé 5 saumons au pied des chutes.
- Il n'a pas été possible de savoir si des saumons ont remonté les chutes à cette date.
- M. Lalo mentionne que les saumons profitent d'une période de repos et récupération avant de franchir les chutes à Charlie (durée peu connue) et qu'indistinctement les petits et les gros saumons sont capables de les remonter.
- M. Lalo est d'avis qu'il faudrait des conditions d'hydraulicité d'extrême étiage pour empêcher le saumon de monter, car au moins un passage au centre de la chute fournirait quand même assez d'eau.
