Projet d'agrandissement de la marina Le Nautique  
Saint-Jean à Saint-Jean-sur-Richelieu

Agrandissement de la marina  
Le Nautique Saint-Jean  
à Saint-Jean-sur-Richelieu

Étude d'impact sur  
l'environnement

Addenda n° 1

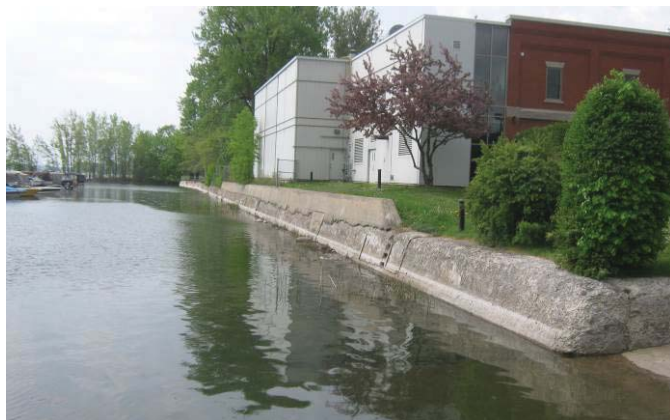
Photo 24 : Muret de béton délimitant le bassin de la marina avec l'usine de filtration d'eau potable municipale. Regardant vers le sud (2016-05-27).

Enfin, le bassin de la marina est entièrement délimité par un mur de soutènement vertical en béton d'environ 1 m de hauteur (voir photos 24 à 27 à l'annexe 2). Ce muret en béton constitue un obstacle pratiquement infranchissable pour certaines espèces fauniques, comme les tortues, et aucun milieu naturel n'est présent derrière ce muret sur la terre ferme. D'une part, on retrouve l'usine de filtration d'eau potable de la ville de Saint-Jean-sur-Richelieu, et d'autre part, le terrain entièrement aménagé et utilisé du Collège militaire royal de Saint-Jean. Bref, la marina est

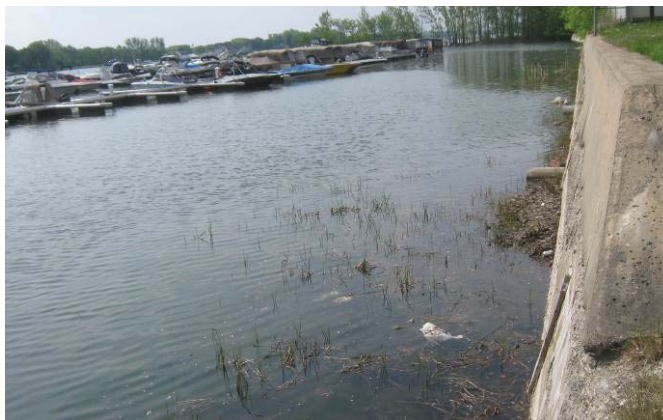
Photo 25 : Herbière aquatique en période des hautes eaux. Regardant vers le sud (2016-05-27).

Un seul herbier aquatique est présent dans les limites du bassin de la marina et celui-ci est délimité sur la carte 5 jointe à l'annexe 1. Des photos de cet herbier en période des hautes eaux sont également présentées à l'annexe 2

(voir photos 24 et 25) ainsi qu'en période des basses eaux à l'annexe 2 du rapport d'ÉIE (voir photos 18 à 20)<sup>1</sup>. Cet herbier aquatique d'une superficie approximative de 473 m<sup>2</sup> occupe une étroite lisière d'environ 2 à 5 m de largeur au pied du muret de béton délimitant la partie ouest du bassin de la marina et s'étend sur environ 120 m de longueur. Cet herbier est généralement submergé à l'année, excepté en période d'étiage, où une partie du lit du bassin est exondée. On y retrouve les trois types de végétation aquatique, soit à feuilles émergentes, flottantes et submergées. L'herbier du bassin est majoritairement composé d'espèces aquatiques à feuilles émergentes, où les espèces dominantes sont l'éléocharide des marais et le scirpe vigoureux. On retrouve également en importance l'élodée du Canada, une plante aquatique à feuilles submergées, qui forme un tapis dense. De plus, quelques petites colonies de nymphéa odorant, une plante aquatique à feuilles flottantes, ont été répertoriées. Quelques plantes terrestres sont également présentes dans cet herbier, mais uniquement en bordure immédiate du muret de béton. Ces espèces sont peu représentées, hormis la salicaire pourpre qui a été observée à plusieurs endroits. La liste complète des 16 espèces floristiques présentes dans cet herbier aquatique est présentée au tableau 2 du rapport d'ÉIE et sont identifiées par la lettre R dans la colonne « Emplacement ». Lors des relevés de terrain, aucune espèce à statut n'a été répertoriée dans l'herbier aquatique, mais trois EEE ont été observées, soit le butome à ombelles (*Butomus umbellatus*), la salicaire pourpre (*Lythrum salicaria*) et le myriophylle en épi (*Myriophyllum spicatum*). Par ailleurs, une accumulation d'algues filamenteuses est fréquemment observée dans le prolongement sud de l'herbier aquatique (voir photos 21 et 22 de l'annexe 2 du rapport d'ÉIE).

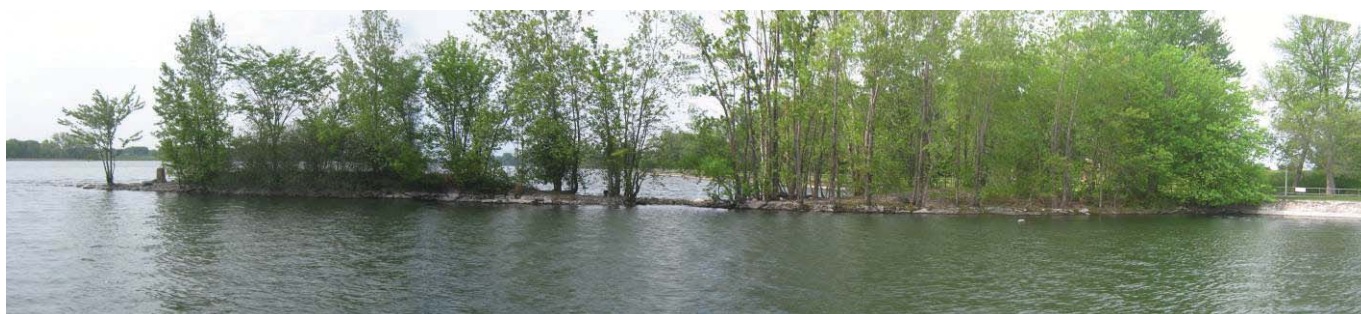
Photo 26 : Jetée de pierres au sud du bassin de la marina, en période des hautes eaux. Regardant vers le sud (2016-05-27).

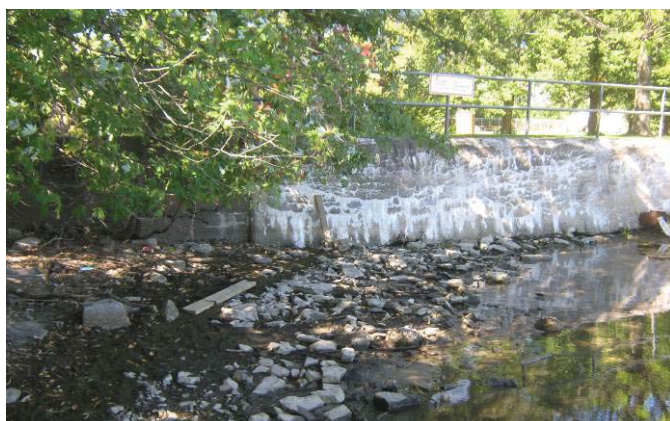
Photo 27 : Muret de béton délimitant la jetée de pierres avec le terrain du Collège militaire royal de Saint-Jean. Regardant vers l'ouest (2015-09-24).

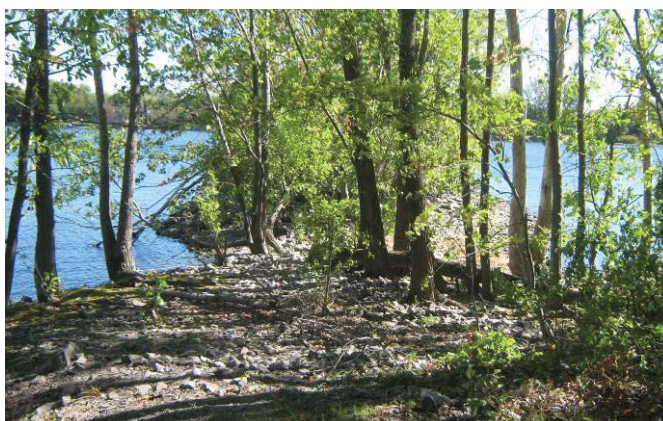
Photo 28 : Aperçu de la végétation sur la jetée de pierres au sud du bassin de la marina. Regardant vers l'est depuis le muret de béton (2015-09-24).

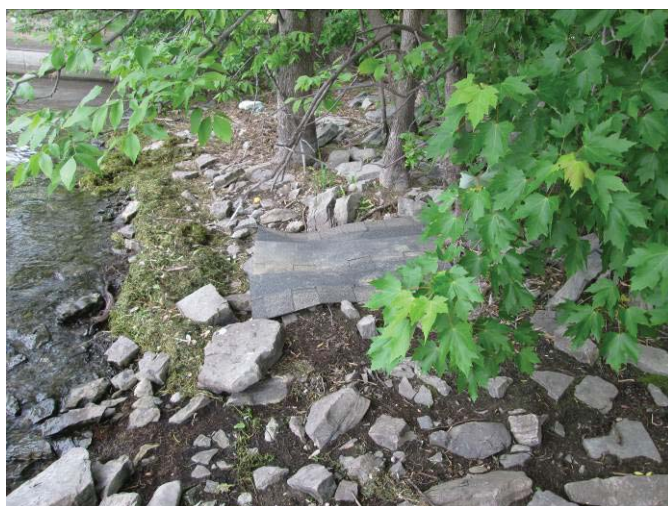
Photo 30 : Station d'inventaire 1 pour les couleuvres. Côté sud de la jetée de pierres. Regardant vers l'ouest (2016-06-09).

Conformément au permis à des fins de gestion de la faune numéro 2016-06-06-2054-16-GF, émis par le ministère des Forêts, de la Faune et des Parcs (MFFP), six abris artificiels ont été implantés sur la jetée de pierres située au sud du bassin de la marina le 9 juin 2016. Ces abris artificiels sont constitués de trois bardeaux d'asphalte disposés au sol sur une superficie de 1 m<sup>2</sup> (voir photos 30 et 31 à l'annexe 2).

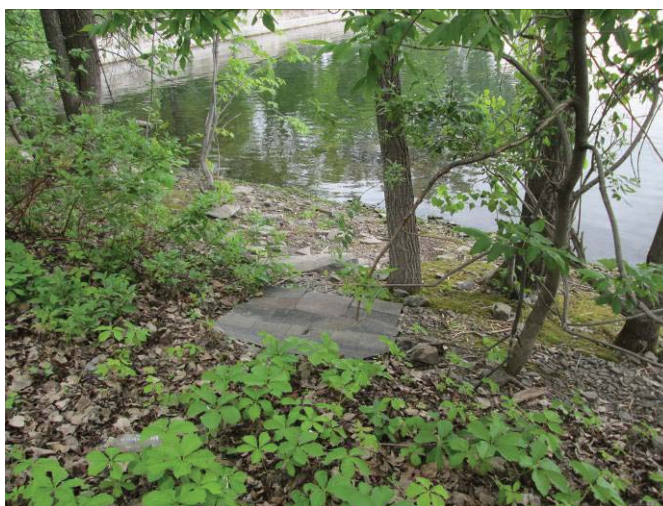
Photo 31 : Station d'inventaire 2 pour les couleuvres. Côté nord de la jetée de pierres. Regardant vers l'ouest (2016-06-09).
