**Projet d'élargissement de la route 116 entre Victoriaville et
Princeville**

Dossier du MENV 3211-05-402

ADDENDA À L'ÉTUDE D'IMPACT **SUR L'ENVIRONNEMENT**

Le 19 novembre 2004

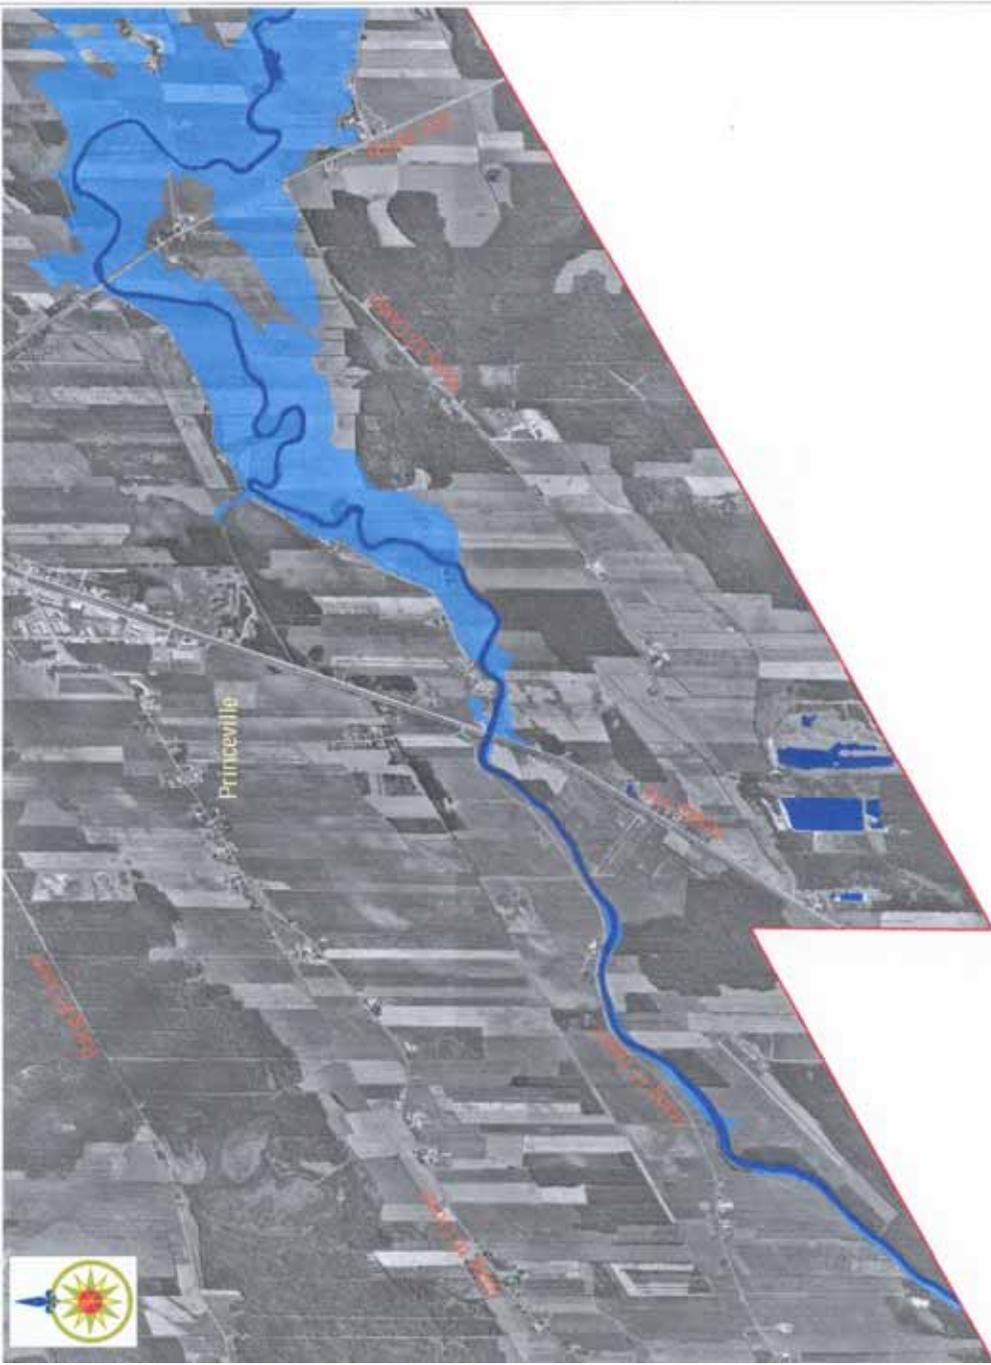
**Annexe 2 : Cartographie de la zone inondable sur la rivière
Bulstrode – partie aval (MRC de l'Érable, 2004)**

La figure présentée en annexe 2 illustre la zone inondable sur la rivière Bulstrode, particulièrement à proximité du pont de la route 116.

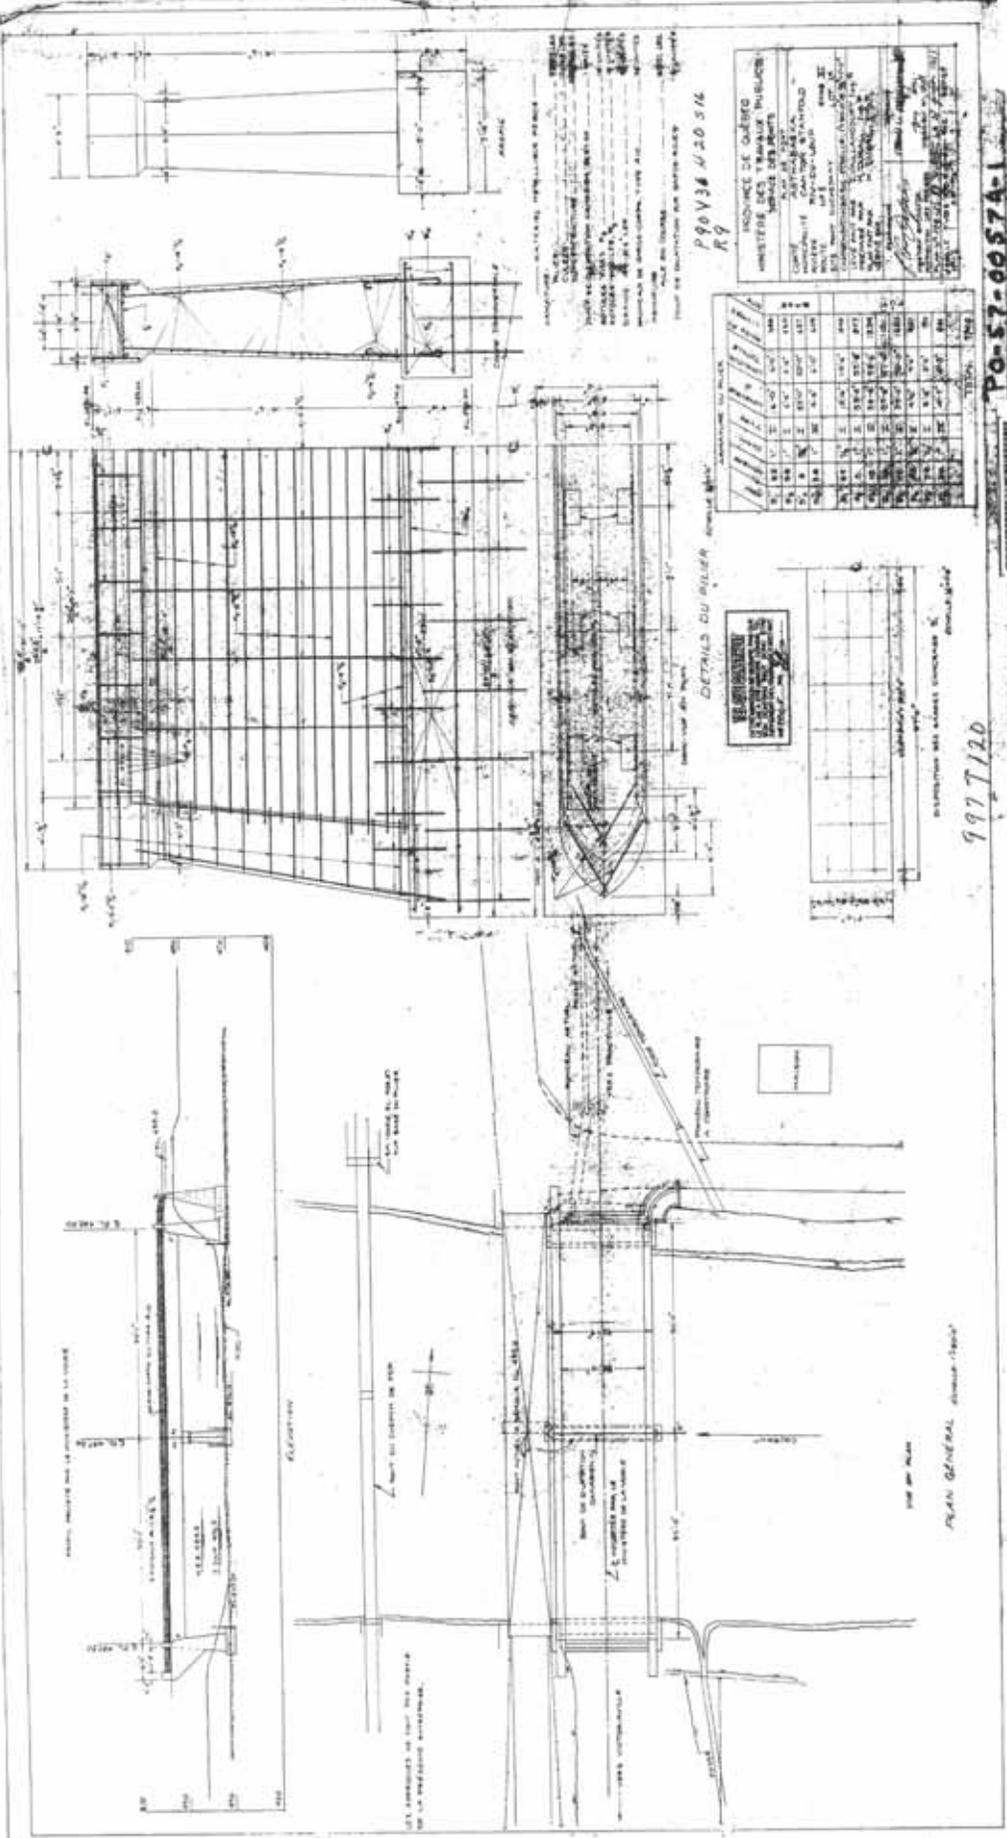
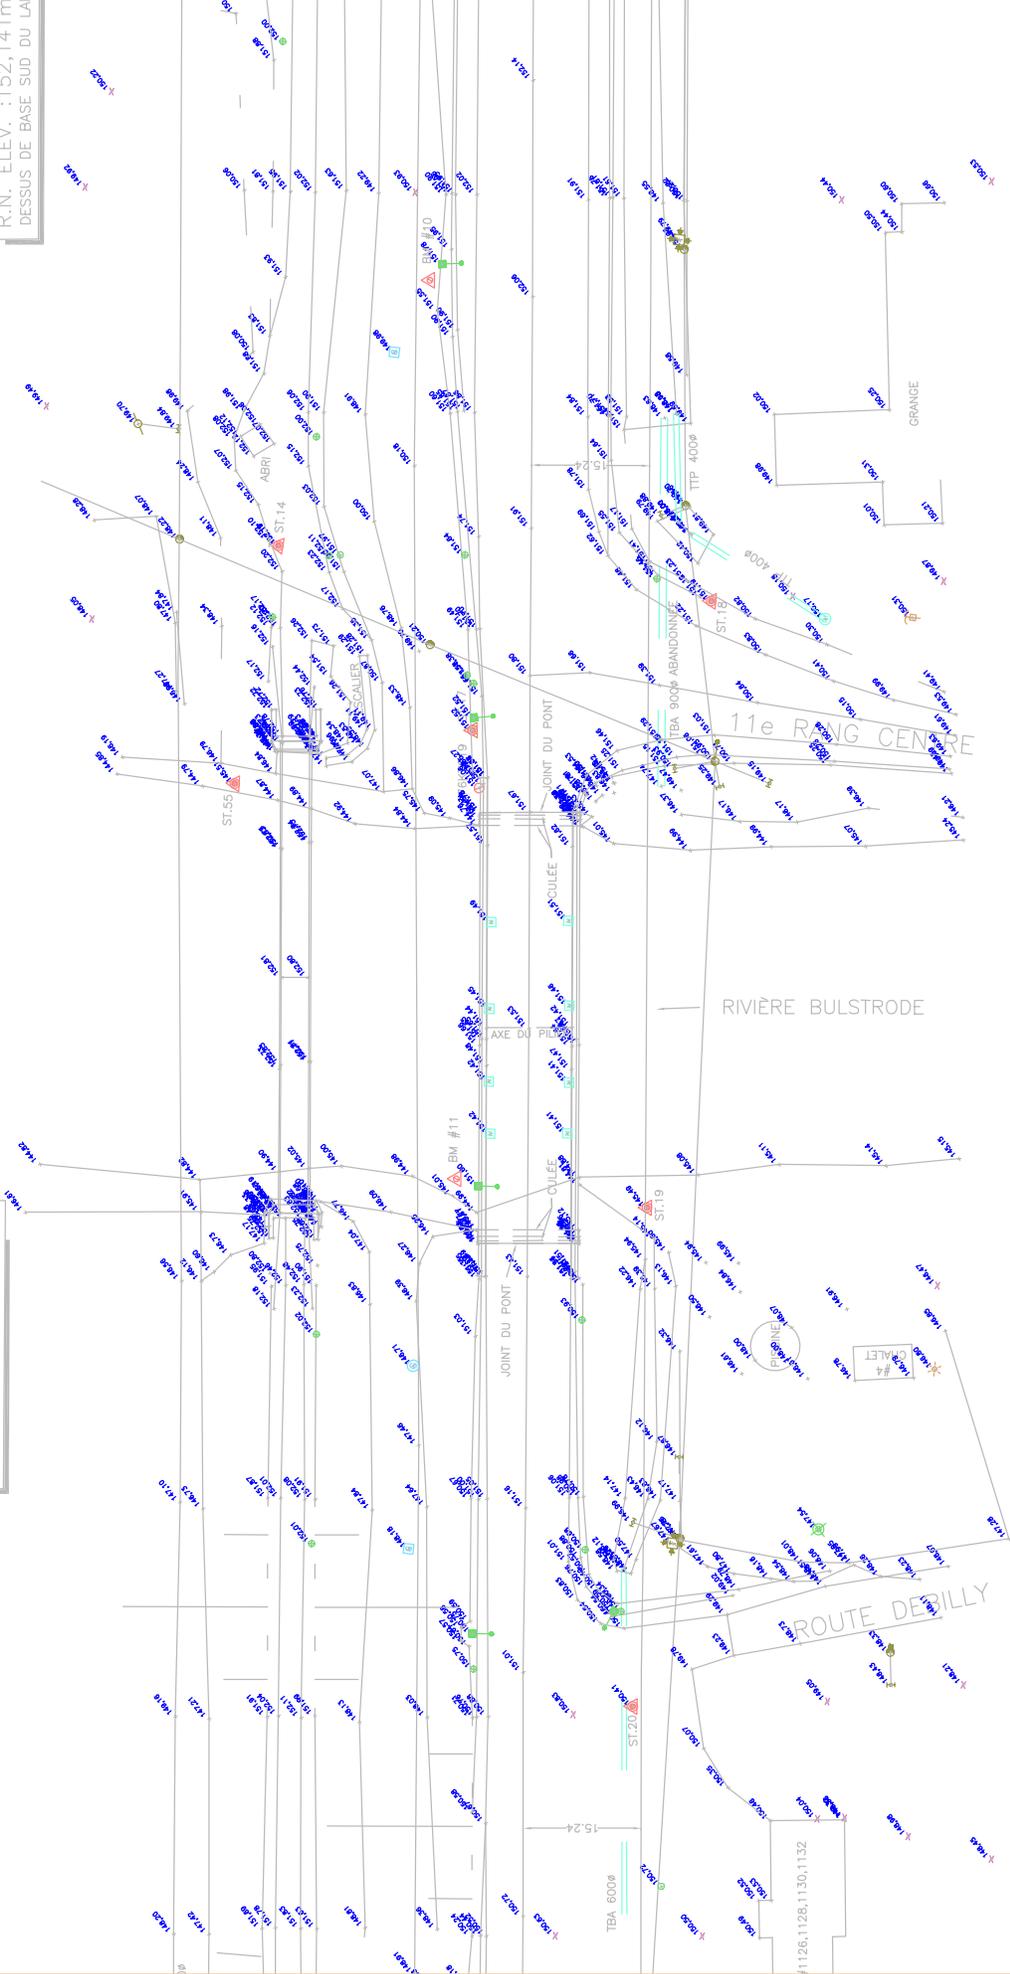
Annexe 3 : Plan du pont-route (2 feuillets)

Le plan actuel du pont-route (2 feuillets) est présenté à l'annexe 3 du présent document.

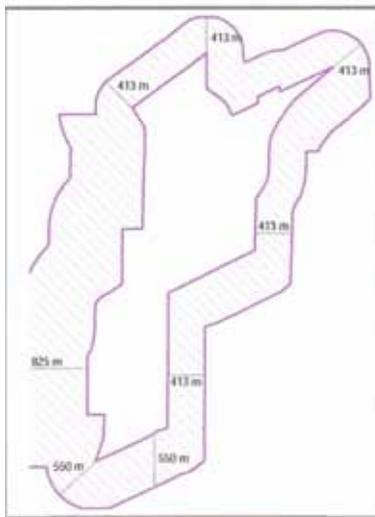
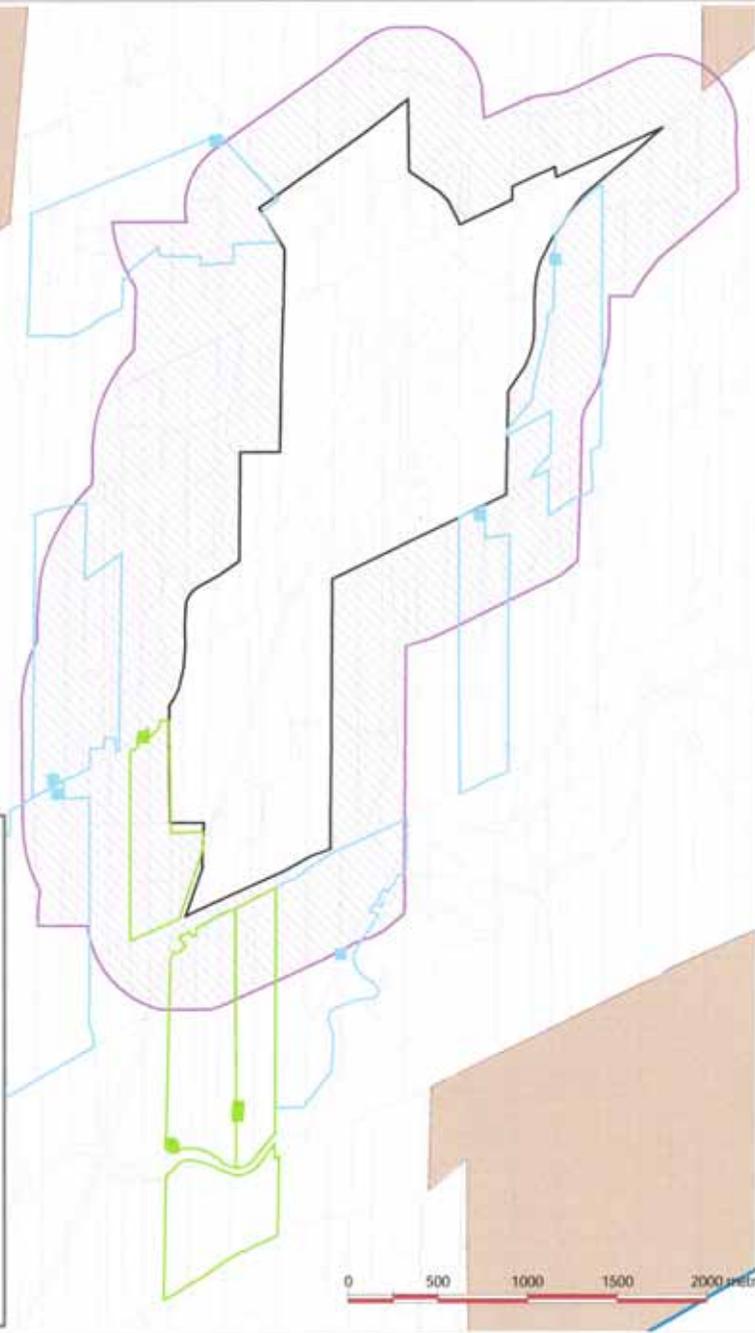
Annexe 5 :

Une vérification a été réalisée auprès du responsable de l'aménagement de la MRC de l'Érable. Tel que mentionné précédemment, un règlement de contrôle intérimaire a été adopté le 16 juin 2004 et celui-ci a été mis en vigueur le 8 septembre 2004. Dans le cadre du Règlement, une cartographie du périmètre de cohabitation autour du périmètre d'urbanisation de la ville de Princeville a été produite. Une figure est présentée en annexe 5 relativement à cette délimitation.

Dimensions de la zone tampon selon la fréquence des vents dominants:
 0 à 14 % du temps : 413 mètres
 plus de 14 à 24 % du temps : 550 mètres
 plus de 24 % du temps : 825 mètres

Précisons effectivement qu'une erreur de délimitation des limites des périmètres est présente sur la carte 5.2, laquelle provient de délimitation non concordante sur l'ancien plan du périmètre d'urbanisation et celui de la zone agricole protégée. La carte 5.2 révisée est présentée également à l'annexe 5.
