Études et recherches

■ RAPPORT R-551

Évaluation de la production et de la propagation du monoxyde de carbone suite à des travaux de dynamitage en milieu urbain

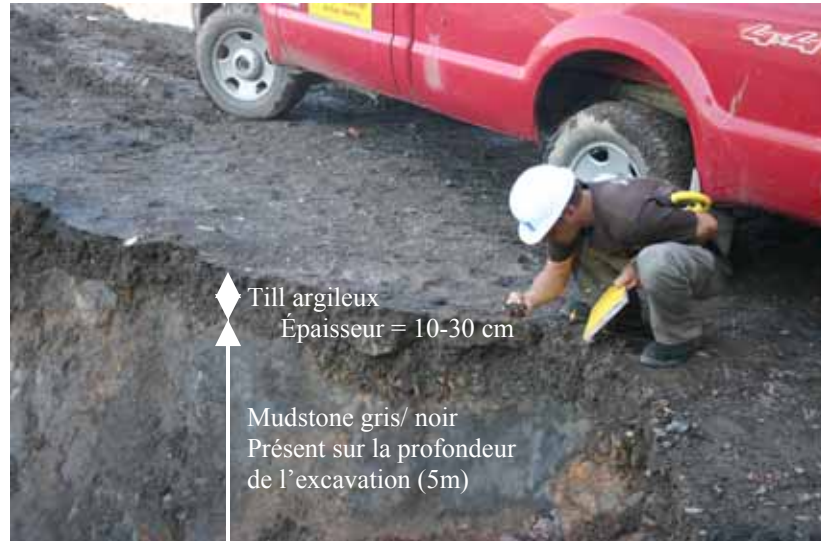
Figure 9 : Examen du till silteux recouvrant le mudstone gris noir de la formation de Sainte-Foy

Le dépôt meuble recouvrant le roc fracturé est un till argileux de faible épaisseur variant de 10 à 30 cm sur le site (Figure 9). La granulométrie du till est très étalée (Figure 10), avec des particules de $< 1 \mu\text{m}$ à plus de 8 mm de diamètre et un coefficient d'uniformité (d_{60}/d_{10}) de 152 indiquant la diversité granulométrique de cette formation géologique d'âge quaternaire. La perméabilité du till, estimée par la méthode de Hazen (1911) basé sur le d_{10} , est d'environ 1 darcy (10^{-12} m^2) ce qui représente une perméabilité moyenne et indique que le till ne constitue pas une barrière imperméable pour la circulation verticale des gaz lors des sautages.

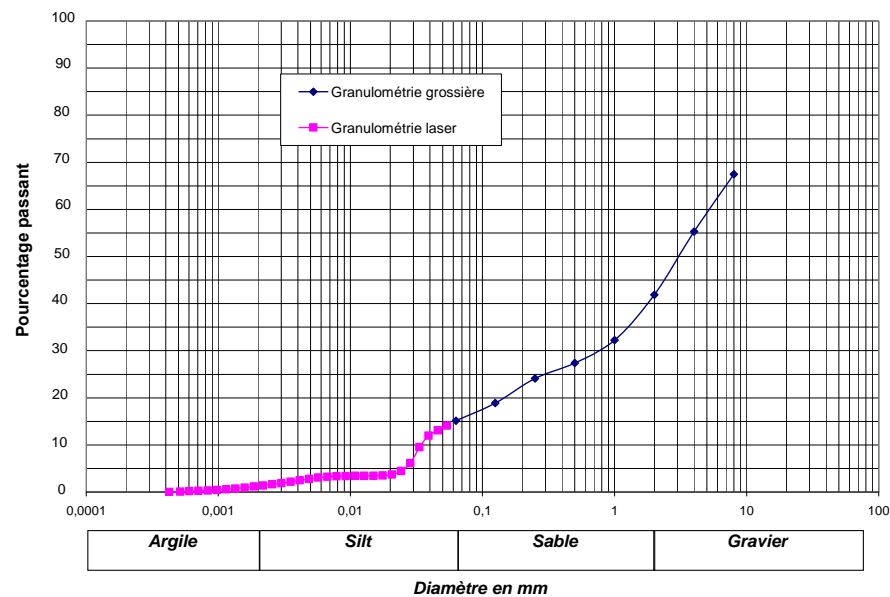
Figure 10 : Courbe granulométrique des dépôts superficiels au site de dynamitage

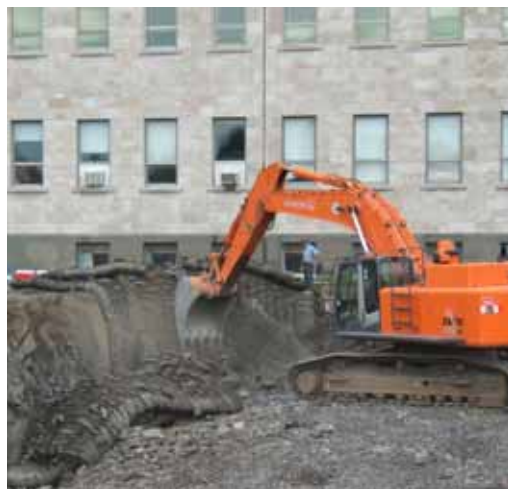
Figure 22 : Exposition du boutefeu lors de l'enlèvement des matelas pare-éclats

Pour minimiser l'exposition des travailleurs au CO lors du retour au chantier, l'opérateur de la pelle mécanique devrait retirer les matelas immédiatement après la détonation puis procéder immédiatement à l'excavation des débris. Ces recommandations ont également été faites dans de récentes publications (Martel & al. 2002, 2004b) mais pour contrer la diffusion du CO dans le roc fracturé. Maintenant, il est clair que ces deux opérations ne réduisent pas seulement la migration des gaz d'explosifs dans le roc fracturé mais aussi les chances d'intoxication des travailleurs du chantier. Les résultats de la présente étude montre qu'une bonne partie du CO est dégagée et diluée dans l'atmosphère lors de l'enlèvement des matelas pare-éclats mais surtout
