Étude d'impact sur l'environnement pour l'élargissement de **La Route 131**

FIGURE 5.2
Géomorphologie et dépôts de surface

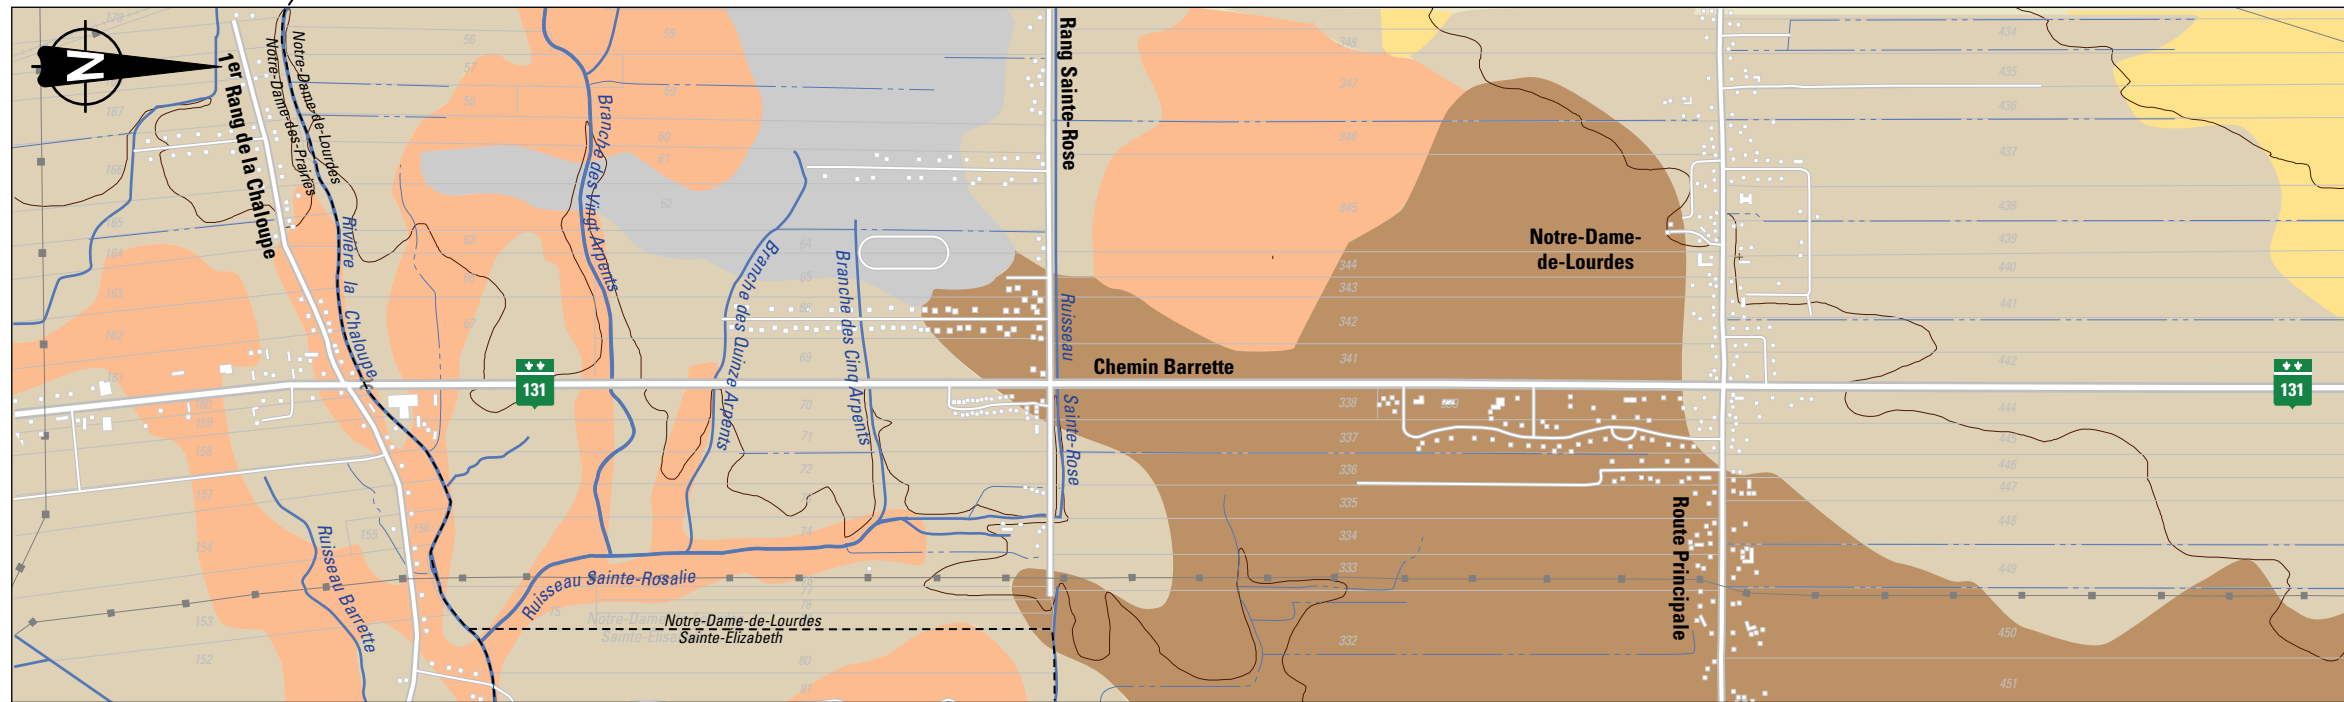
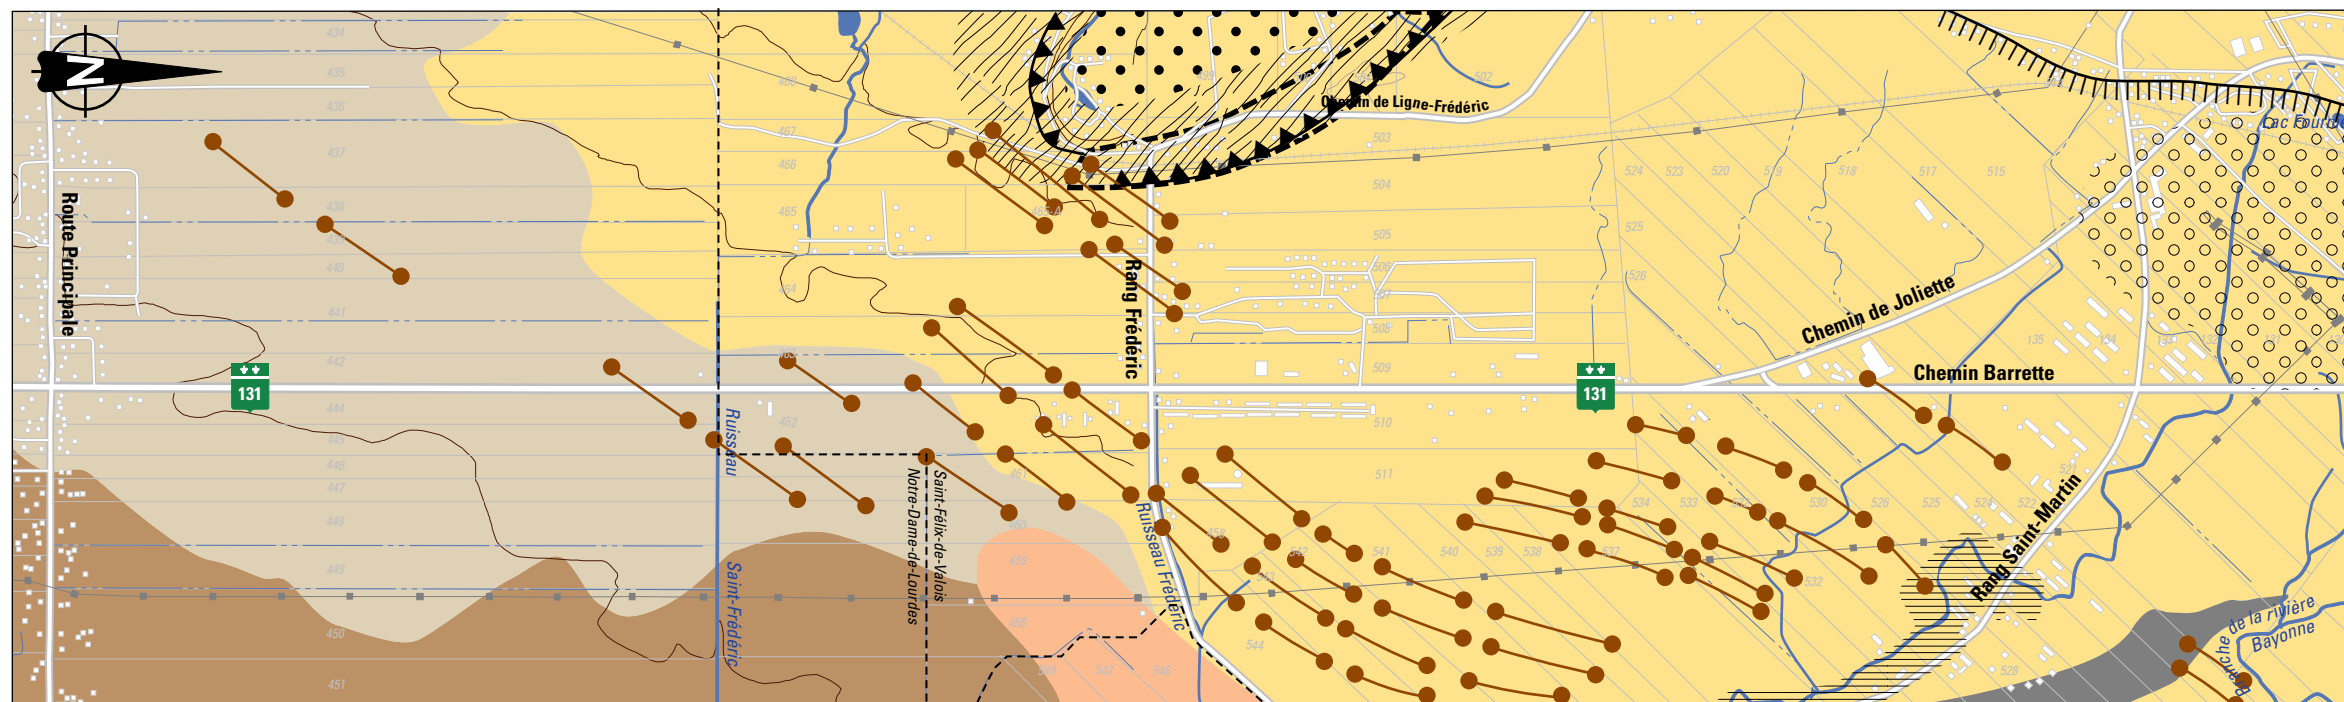
Géomorphologie

- Talus de terrasse marine
- Zone inondable
- Escarpement fluvial
- Risque moyen de glissement de terrain
- Risque fort de glissement de terrain
- Pente moyenne
- Crête de plage
- Zone à mauvais drainage

Dépôts de surface

- Sable
- Sable silteux
- Silt sableux sur argile silteuse
- Sable silteux sur argile silteuse
- Till
- Argile silteuse
