**ÉTUDE D'IMPACT SUR L'ENVIRONNEMENT
RÉAMÉNAGEMENT DE LA ROUTE 138
MUNICIPALITÉS DE SACRÉ-COEUR (M) ET BERGERONNES (CT)
CARACTÉRISTIQUES PHYSIQUES DE LA ROUTE 138**

Date :	DÉCEMBRE 1998	Carte :	1
Échelle :	1 : 5 000	Feuillet :	1
Dossier :	3097025/INV/PHYE-1.DWG

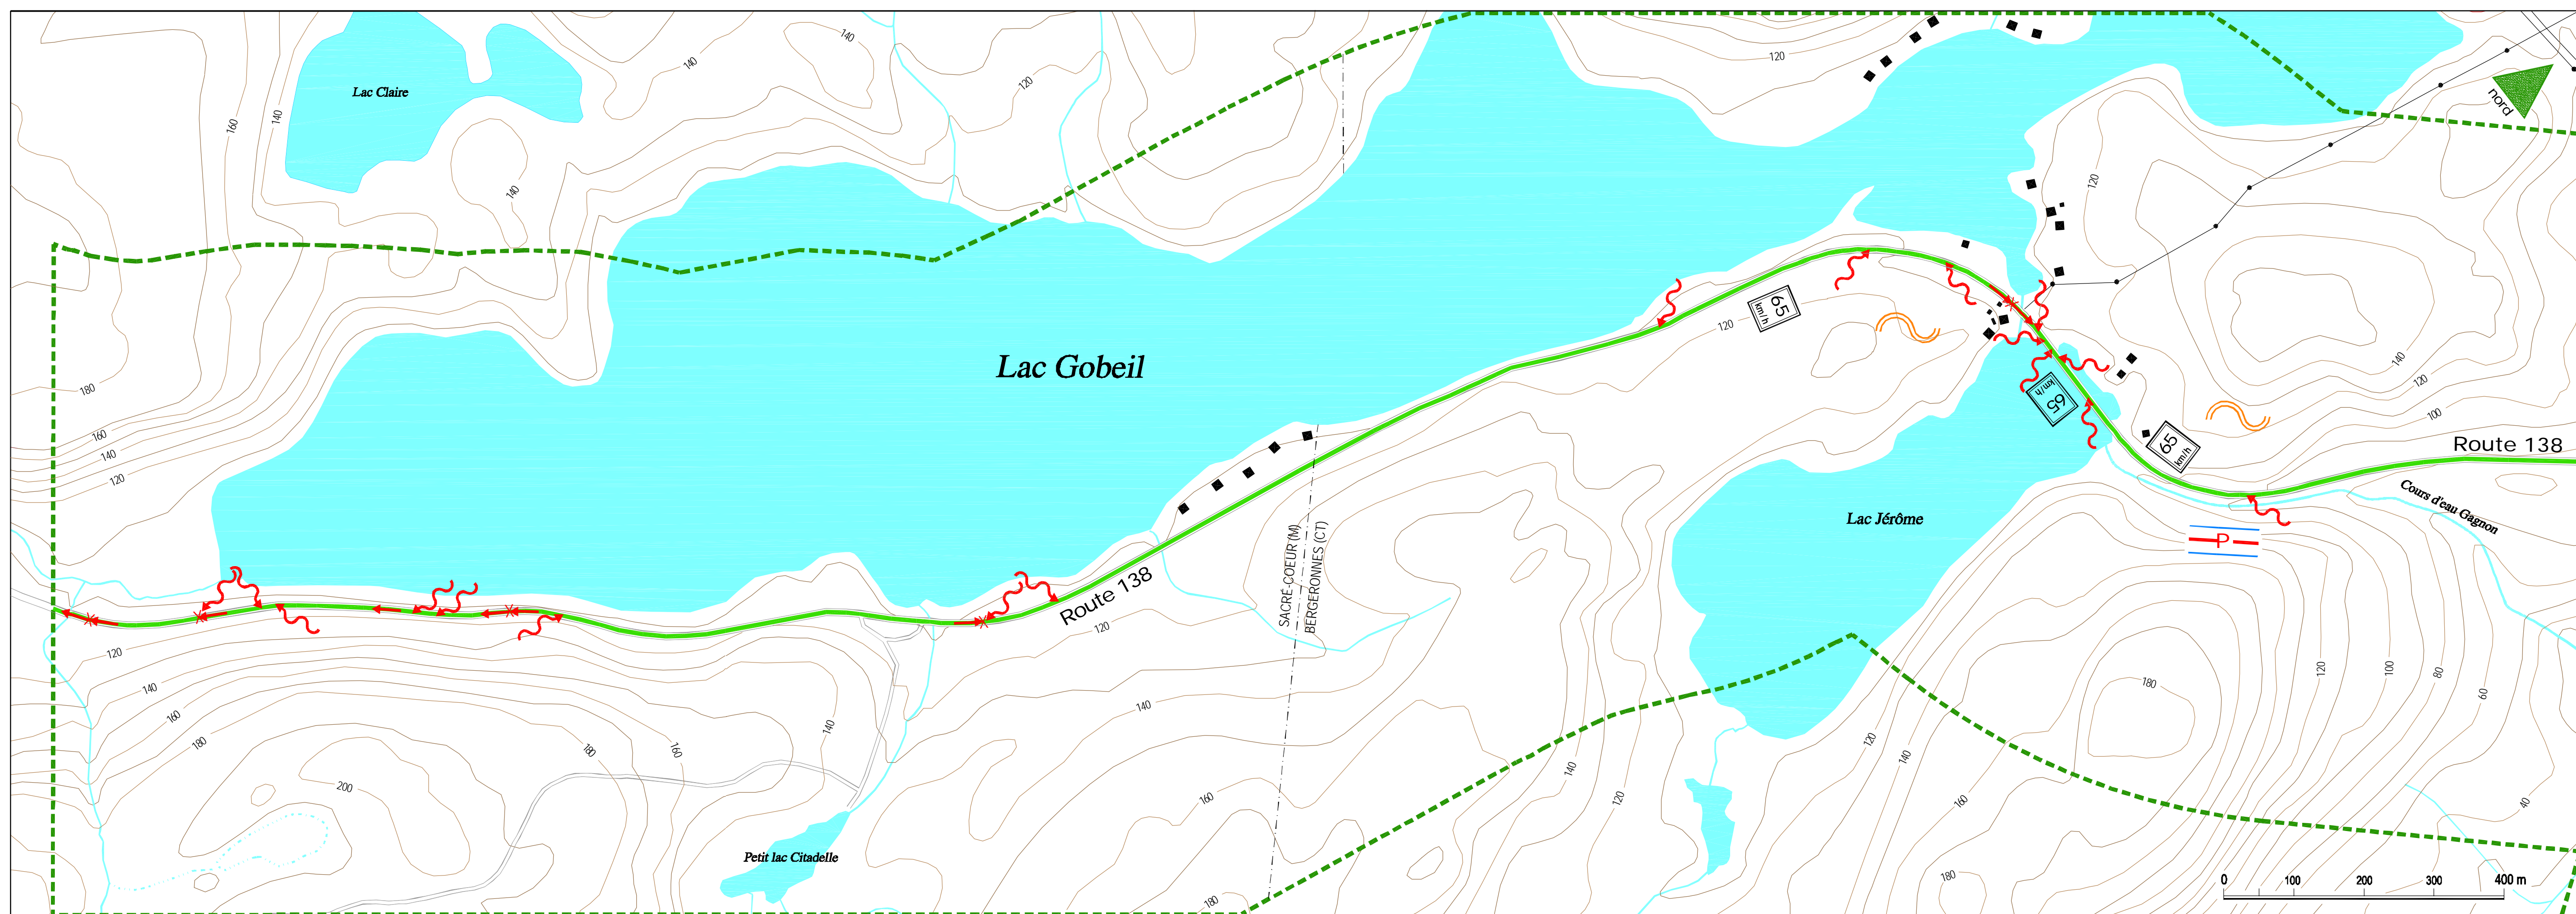
(Note : L'espacement des courbes de niveau est de 10 mètres.)
