ÉTUDE D'IMPACT SUR L'ENVIRONNEMENT RÉAMÉNAGEMENT DE LA ROUTE 138 MUNICIPALITÉS DE SACRÉ-COEUR (M) ET BERGERONNES (CT) CARACTÉRISTIQUES PHYSIQUES DE LA ROUTE 138

Date : DÉCEMBRE 1998

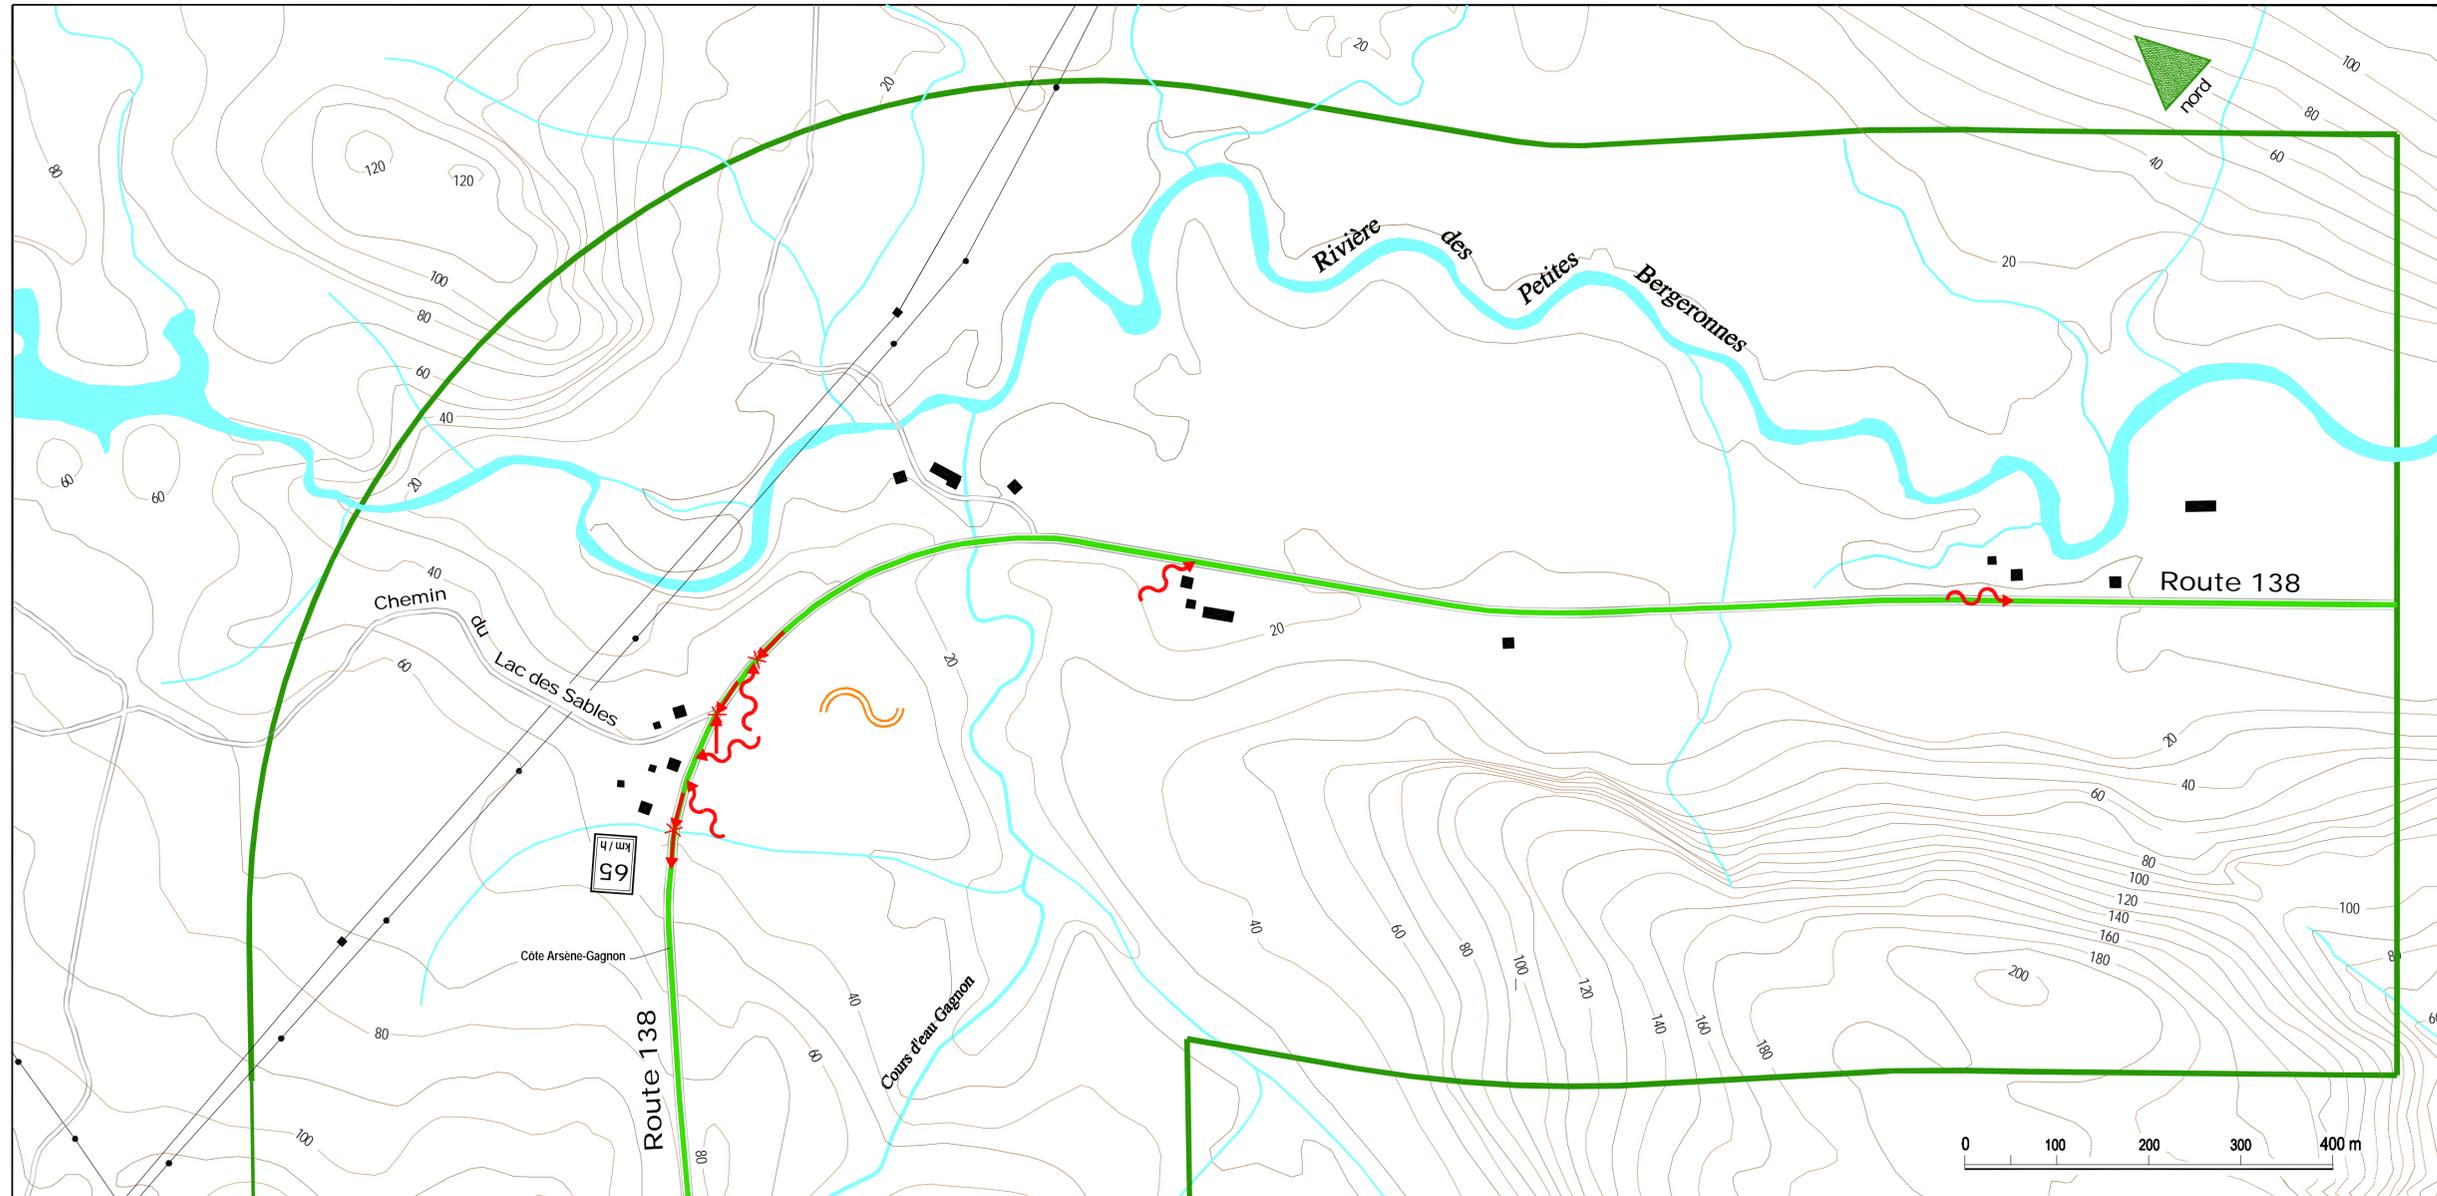
1

- Pente critique
- Courbe sous-standard
- Zone de non-dépassement de plus de 5 km

- Lignes de transport d'énergie électrique

- Bon
- Moyen

- Dérapage
- Collision frontale
- Collision arrière
- Collision avec obstacle
- Nombre d'accidents
- Vitesse affichée
