PR3.1 – Annexes

Projet de réfection de la rue de la Grève-Gilmour
par la Ville de Lévis

ÉTUDE HYDRAULIQUE

DESTINATAIRE(S) : Mme Marie-Hélène Brisson, WSP Canada Inc.
EXPÉDITEUR : M. Justin McKibbon, WSP Canada Inc.
DATE : 19/12/2016
OBJET : **REFECTION DE LA VOIRIE DE LA RUE GREVE GILMOUR**
Volet Hydraulique – Caractérisation hydrodynamique et conception de la protection contre l'érosion
Version finale
N/réf. : 161-11443-00

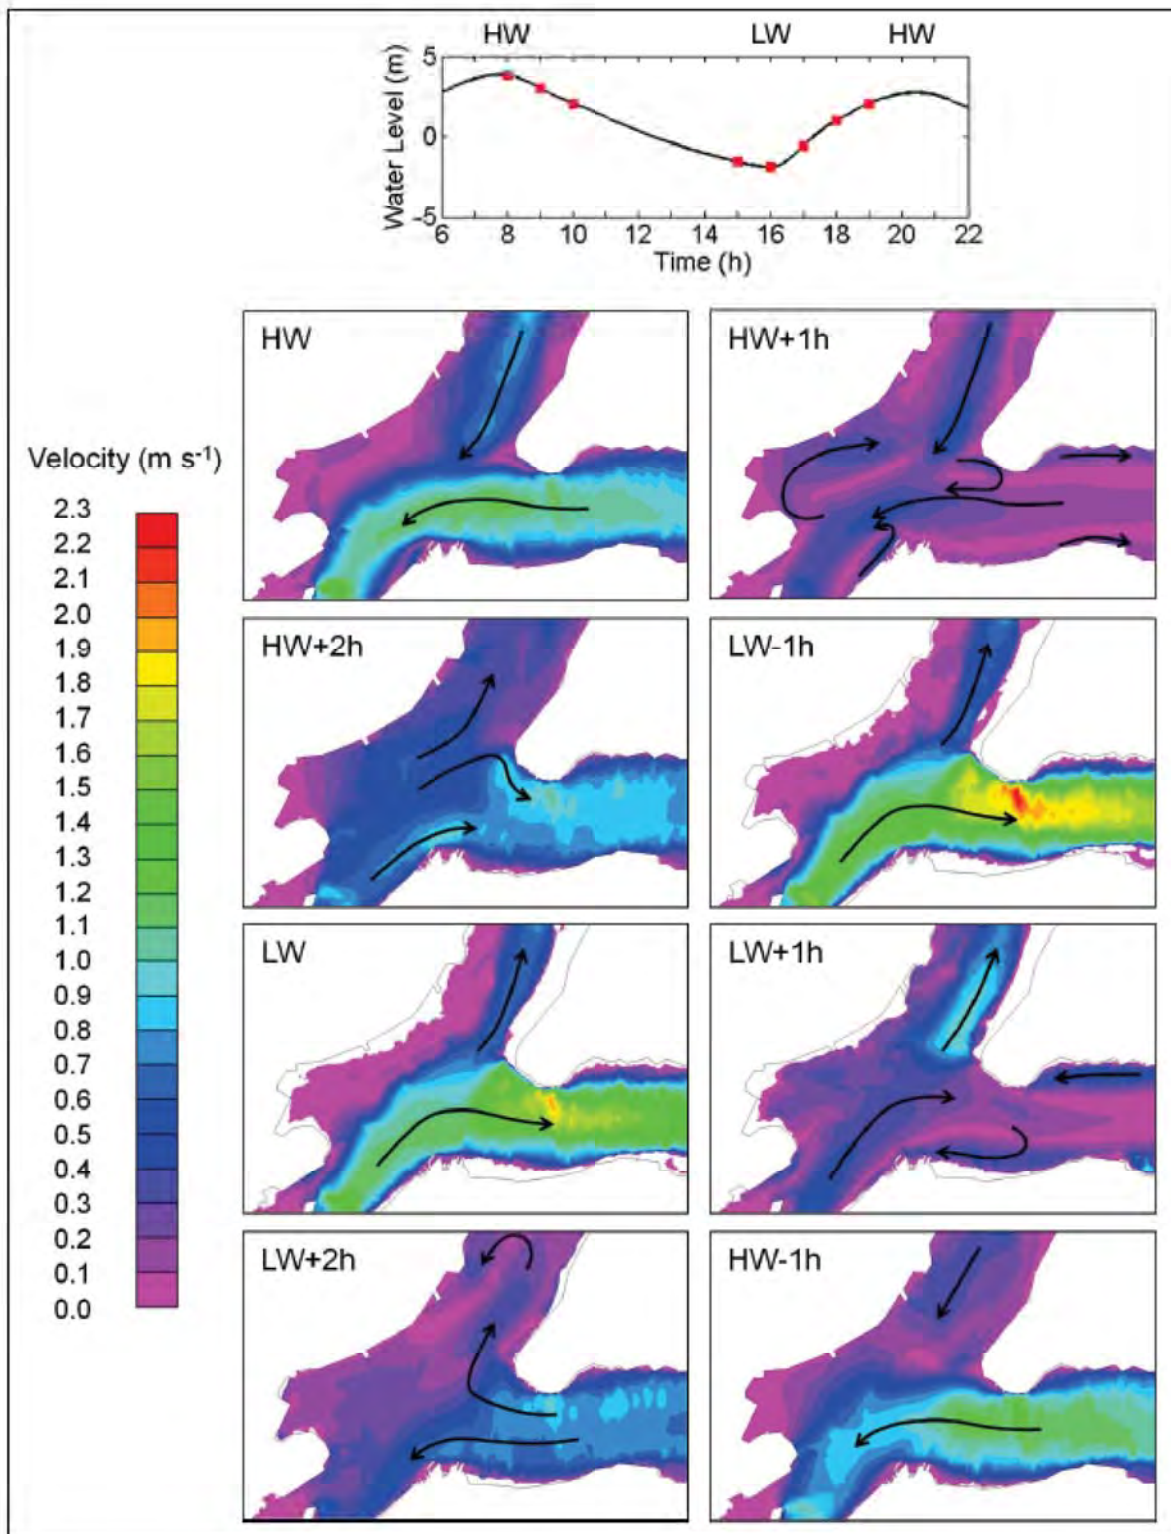
Figure 2.2 Vitesses simulées (en m/s) à la jonction de l'île d'Orléans à différents stades de la marée; les flèches indiquent la direction des courants. (Haut) Signal de marée mesuré à Lauzon le 24 juin 2009 (marée de vive-eau), ainsi que les marées hautes (HW) et la marée basse (LW) correspondantes (extrait de Matte, 2014).

Matte (2014) a réalisé une étude sur l'hydrodynamique de l'estuaire fluvial du Saint-Laurent (Trois-Rivières à Québec – pointe est de l'île d'Orléans) dans laquelle une modélisation 2D des courants a été effectuée. Les résultats d'analyses, présentés à la jonction de l'île d'Orléans pour une marée de vive-eau et en conditions de débit fluvial moyen (11 100 m³/s), indiquent que la majorité du débit circule dans le bras sud de l'île. Les vitesses d'écoulement varient cependant selon le stade de marée (figure 2.2). La vitesse maximale atteinte dans les zones les plus profondes est de l'ordre de 2,3 m/s lors du jusant, alors qu'elle est d'environ 1,5 m/s (en sens inverse) lors du flot. En raison du changement de direction de l'axe du fleuve, les courants forts sont déviés vers l'île d'Orléans. Dans le secteur du projet, la forme concave de la rive et la largeur considérable de la grève protègent le rivage des écoulements les plus rapides.

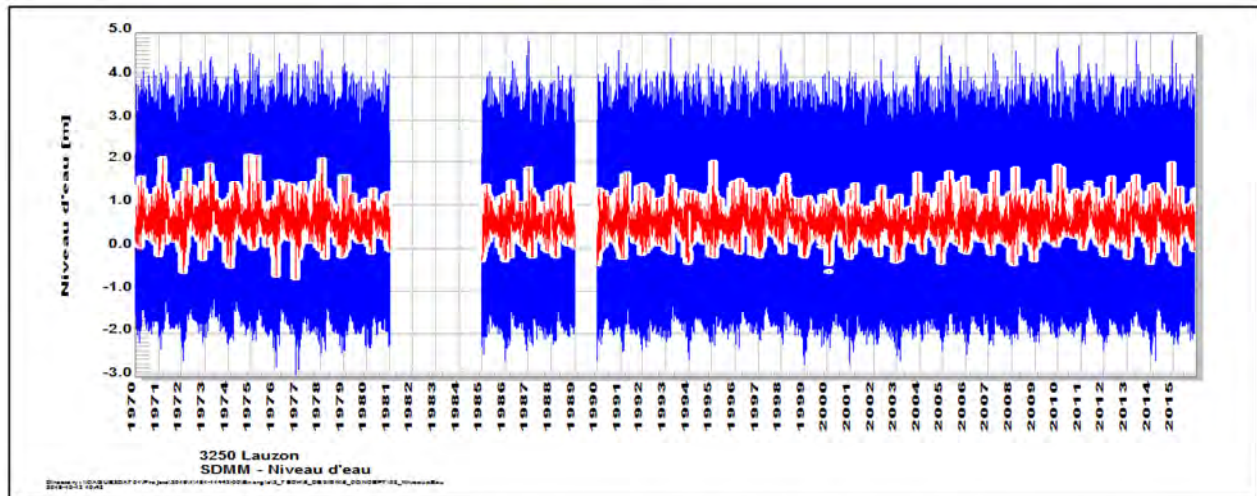
Figure 2.8 Signal de marée à la station Lauzon de 1970 à 2015 (niveau horaire en bleu; niveau moyen filtré en rouge – référence altimétrique : géodésique).

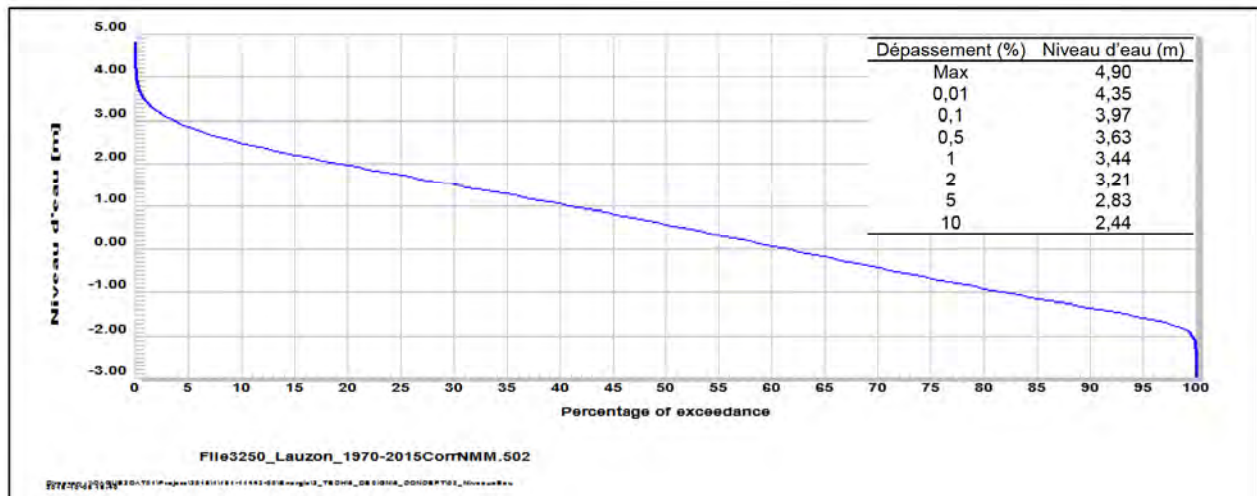
Figure 2.9 Distribution des niveaux d'eau à Lauzon 1970-2015 (référence altimétrique : géodésique).

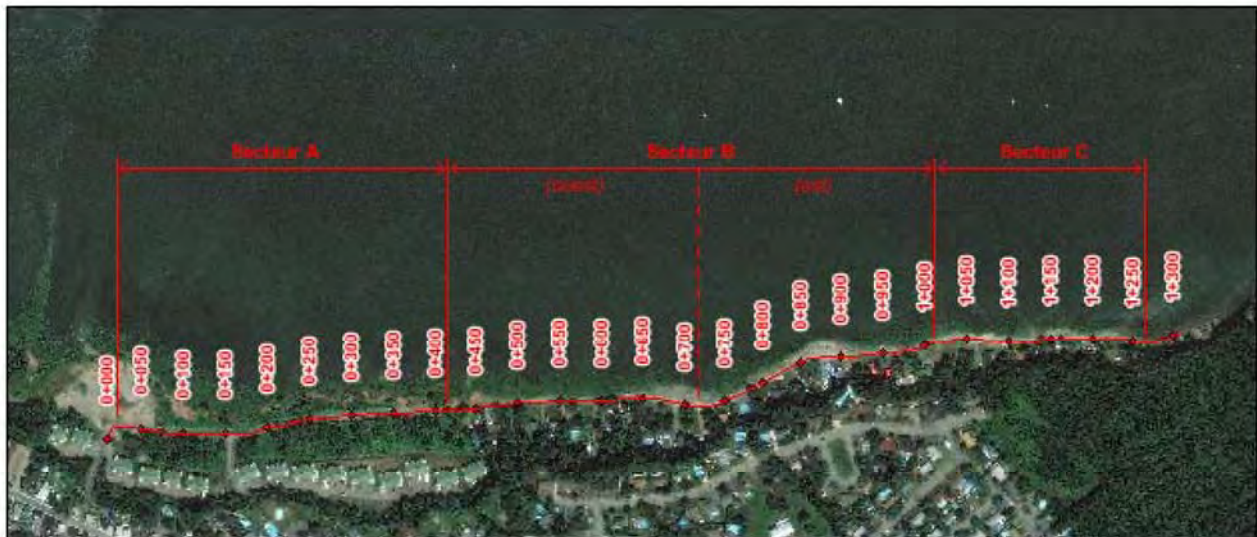
Figure 3.1 Plan de localisation pour l'état des lieux.

Une visite de terrain réalisée le 1^{er} septembre 2016 et des relevés complémentaires effectués par WSP a permis de dresser un état des lieux du secteur à l'étude. La figure 3.1 présente un plan de localisation permettant de situer les éléments abordés dans les sections suivantes de ce document.

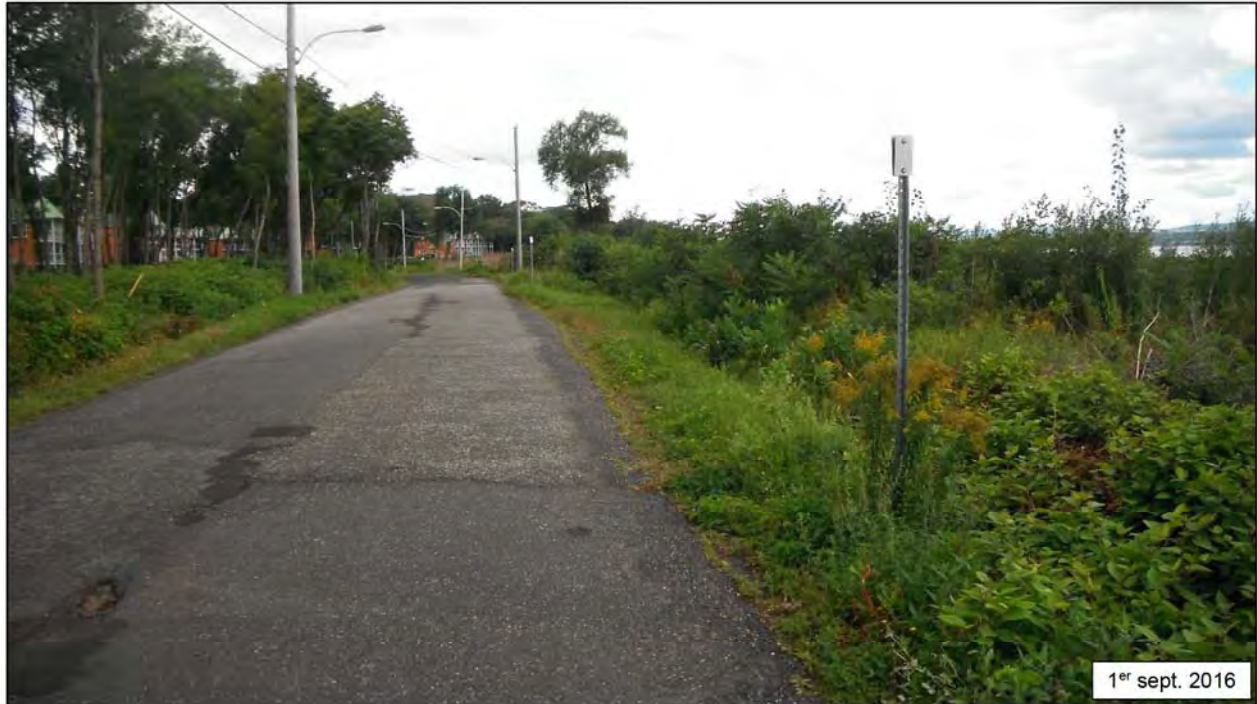
Figure 3.2 État des lieux – secteur A (ch. approx. 0+350, vue vers l'ouest).

Le premier secteur correspond au tronçon 1 présenté dans l'étude d'avant-projet et circonscrit la portion de rue située devant les unités multifamiliales (condominiums). La chaussée se situe entre les élévations 4,5 et 5,0 m (ligne de centre) et, à première vue, ne présente pas de signes de dégradation majeurs pouvant être liés à l'érosion provoquée par les vagues et les glaces (figure 3.2). La présence d'un marécage arbustif au nord de la chaussée (entre la rue et le fleuve) contribue probablement à la protection de la voirie.

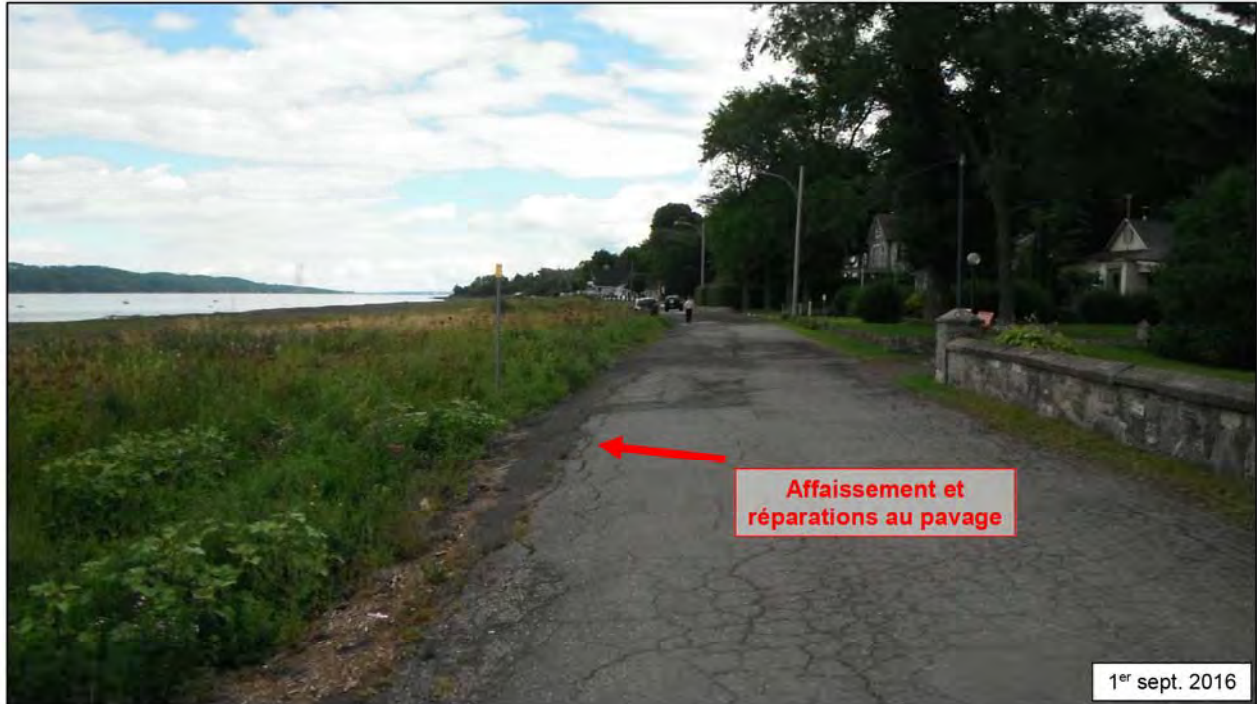
Figure 3.3 État des lieux – secteur B (ch. approx. 0+500, vue vers l’est).

La présence d'un couvert végétal important laisse croire que les sollicitations dans ce secteur demeurent faibles. Toutefois, un léger affaissement de l'accotement nord de la chaussée, ainsi que des réparations récentes au pavage (voir figure 3.3), suggèrent que les conditions hydrodynamiques peuvent devenir propices à l'érosion et à l'affouillement en périodes de niveaux d'eau élevés.

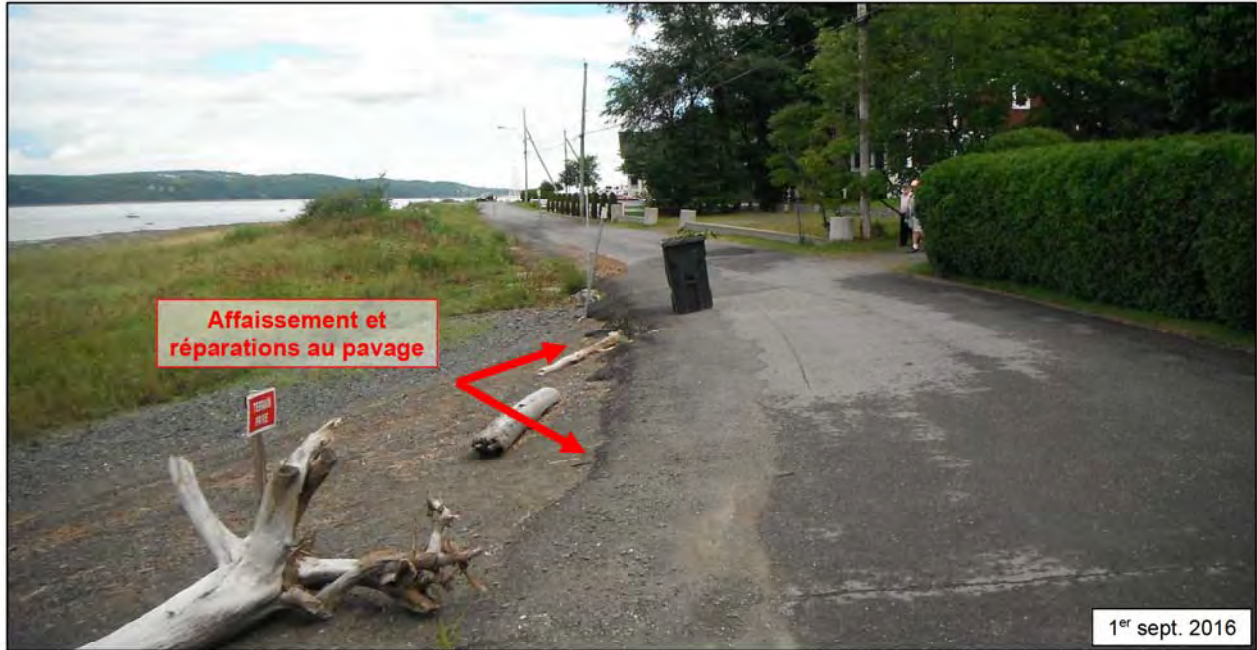
Figure 3.4 État des lieux – secteur B (ch. approx. 0+720, vue vers l'est).

À l’est du quai des Vagues, la grève s’abaisse progressivement et le couvert végétal herbacé devient moins dense. Une dégradation particulièrement importante de la chaussée a été observée entre les chaînages approximatifs 0+730 et 0+750 (figure 3.4). Selon des témoignages des résidents, des réparations au pavage y sont requises annuellement. Aucune protection contre l’érosion n’y est présente actuellement.

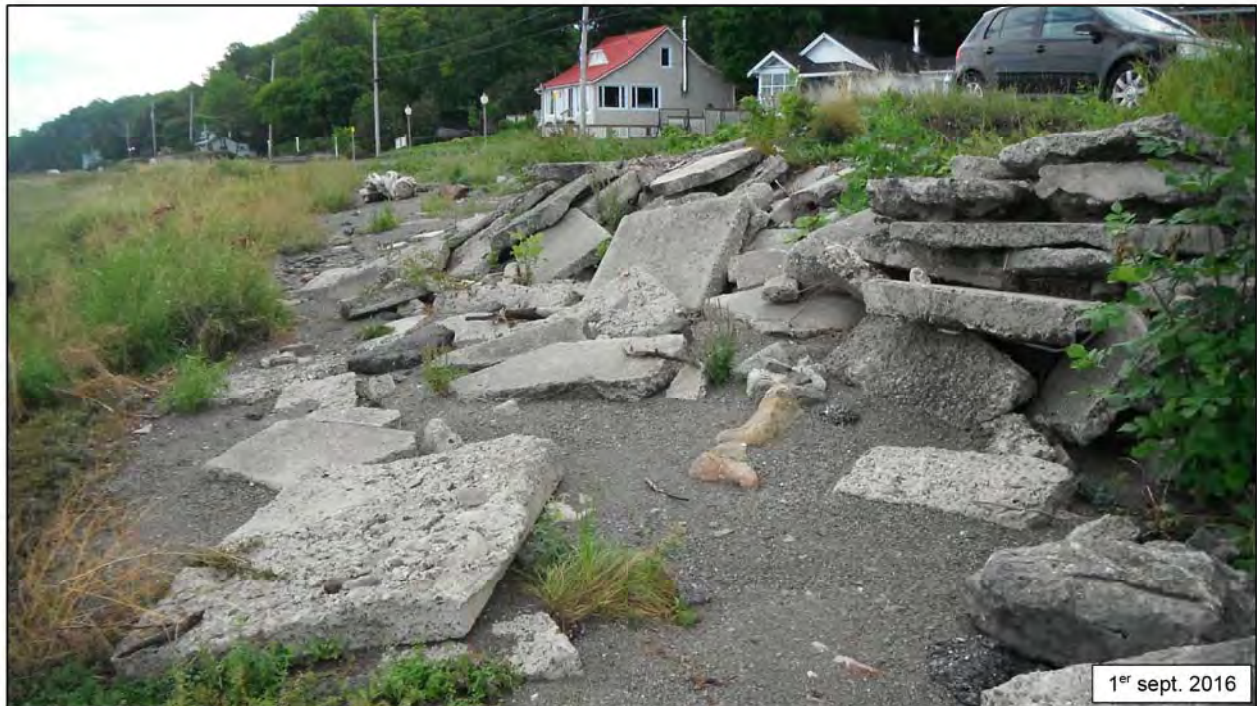
Figure 3.5 État des lieux – secteur B (ch. approx. 0+875, vue vers l'est).

Le secteur le plus vulnérable à l'attaque des vagues se trouve à l'endroit où la rue forme une avancée vers le large, à proximité du chaînage 0+875. À cet endroit, le terrain naturel au pied de l'enrochement se situe à une élévation approximative de 2,5 m et la pente de la berge au large est d'environ 8 %. Dans un tel cas, une vague de 1,22 m (récurrence 100 ans) peut atteindre l'enrochement lorsque le niveau d'eau est supérieur ou égal à 4,0 m, des conditions qui surviennent en moyenne environ 7,5 heures par année.

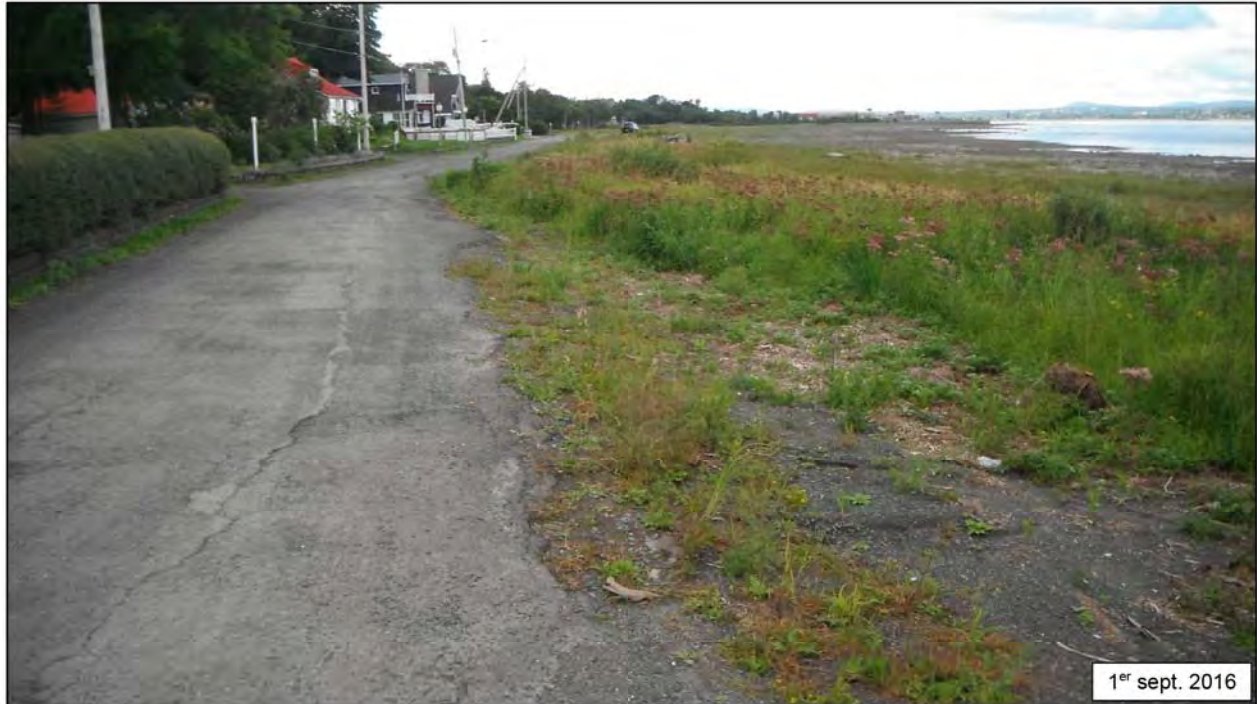
Figure 3.6 État des lieux – secteur B (ch. appox. 1+020, vue vers l'ouest).

Enfin, à la limite du pavage, la dénivelée entre la grève et la chaussée redevient faible (figure 3.6).

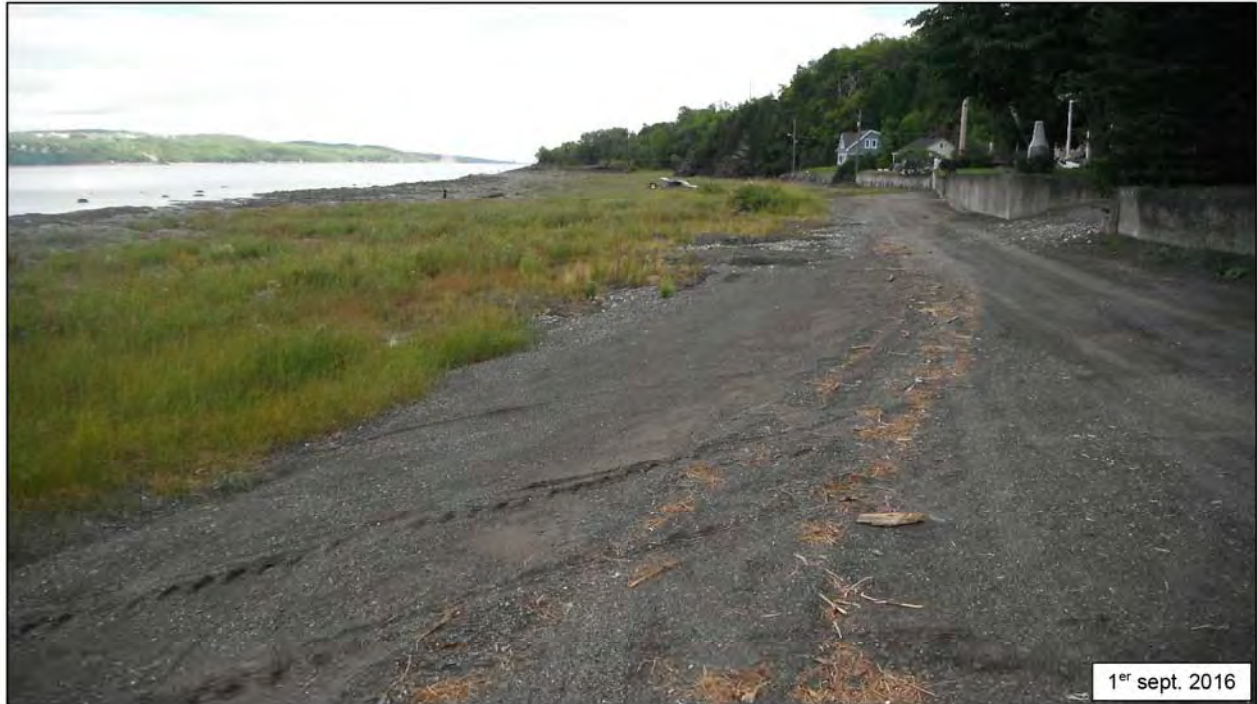
Figure 3.7 État des lieux – secteur C (ch. approx. 1+040, vue vers l'est).

Le dernier secteur couvre la partie non pavée de la rue, où la circulation véhiculaire s'effectue directement sur le sol naturel (grève). L'élévation de la voie de circulation diminue à nouveau et varie entre 3,0 et 4,0 m. La dénivelée entre la grève et la voie de circulation demeure négligeable (figure 3.7) et des affleurements rocheux sont visibles à plusieurs endroits. Aucune protection contre l'érosion n'est présente actuellement au nord de la voie de circulation.

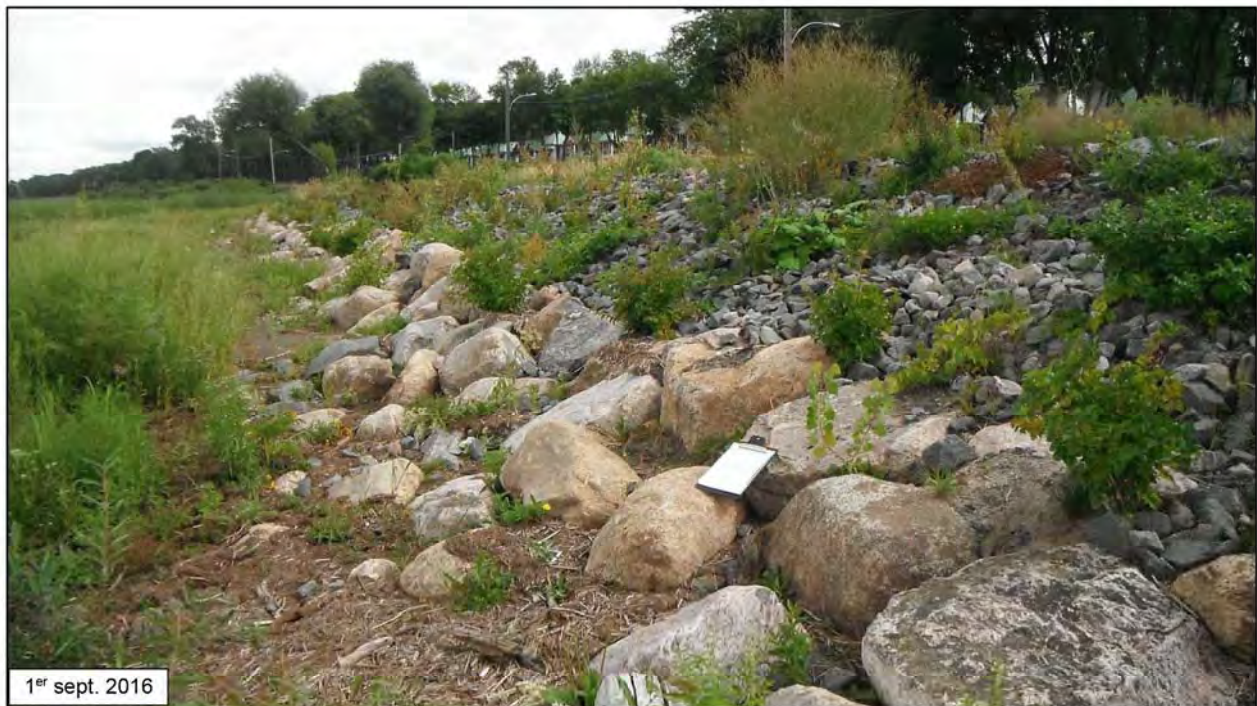
Figure 3.8 Revêtement de protection en enrochement existant n° 1 (ch. 0+020 à 0+080).

De façon générale, la dimension des pierres variait entre 600 mm et 1 100 mm. Les pierres situées au pied de la côte Gilmour étaient légèrement plus petites que celles situées devant le n° 8868. Ce premier revêtement paraissait cependant moins exposé aux vagues et aux glaces en raison d'une grève plus large à la base du remblai. Malgré cela, trois pierres semblaient avoir été délogées du revêtement. Deux d'entre elles se trouvaient maintenant à environ 15 m du pied de talus, alors que la troisième s'était déplacée de plus de 100 m. Le revêtement situé devant le n° 8868 semblait quant à lui être encore en bon état.

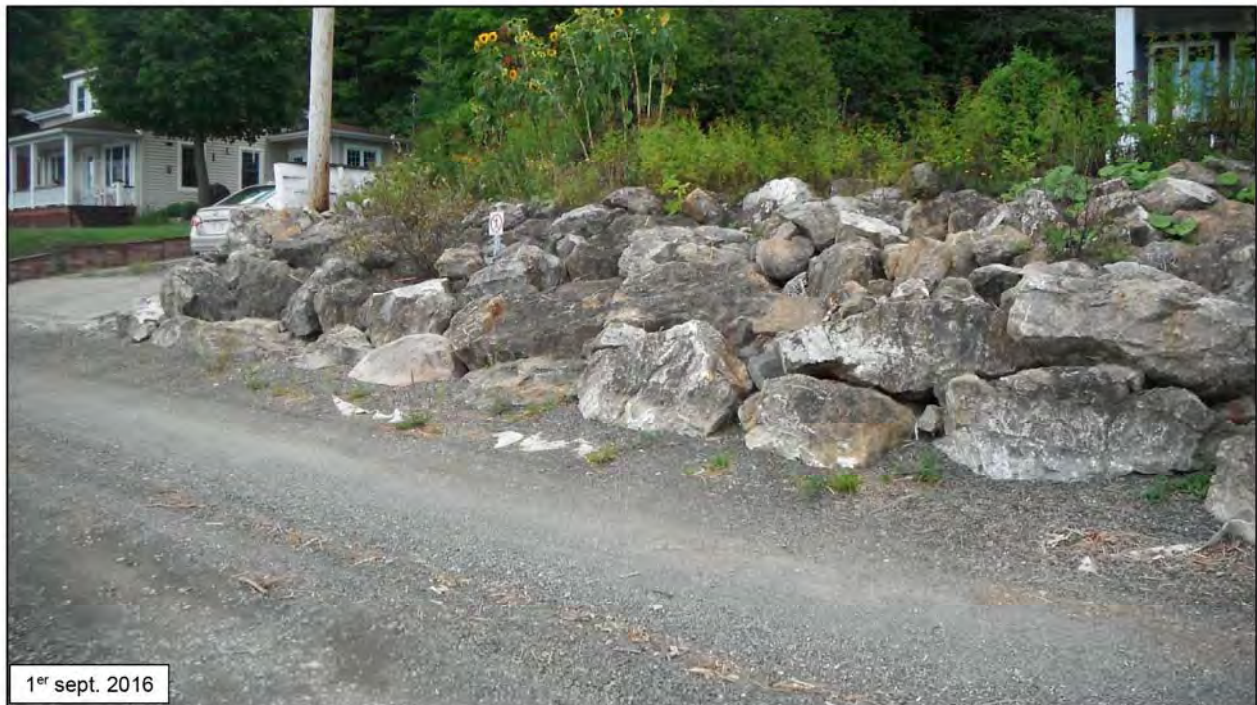
Figure 3.9 Revêtement de protection en enrochement existant n° 2 (ch. 1+050 à 1+090).

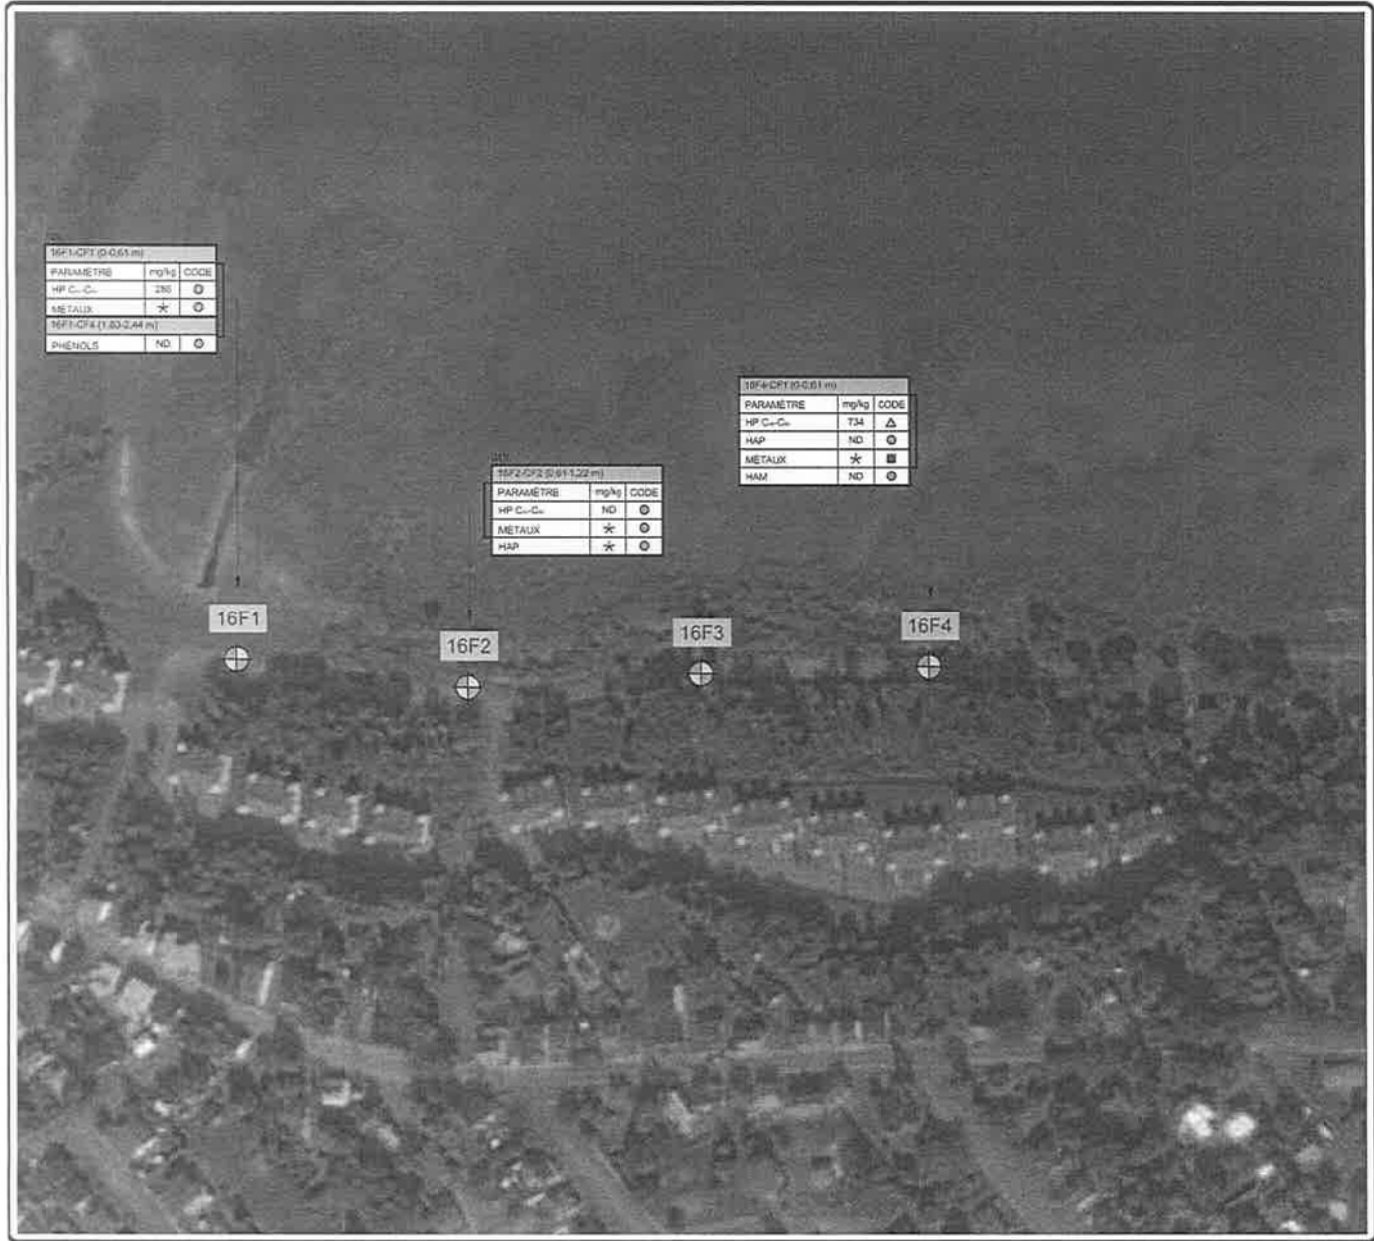
Client: VILLE DE LÉVIS	CARACTÉRISATION ENVIRONNEMENTALE PHASE II
Site: RUE DE LA GRÈVE GILMOUR, LÉVIS (QC)	FIGURE 1 QUALITÉ ENVIRONNEMENTALE DES SOLS TRONÇON 1
