Projet d'aménagement hydroélectrique sur la rivière
Sheldrake à Rivière-au-Tonnerre

Projet d'aménagement hydroélectrique Site de la Courbe du Sault Rivière Sheldrake

Inventaire archéologique Résultats des recherches de terrain

Juin 2009

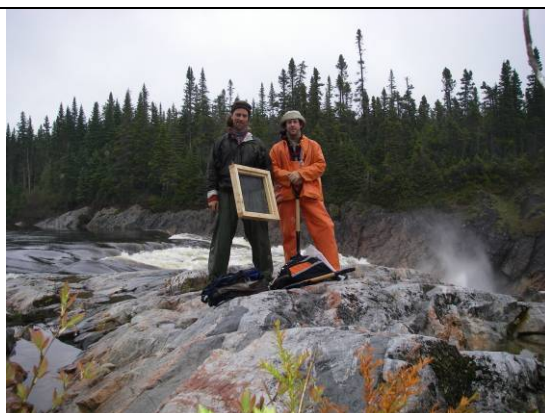
Photo 2 : Puits B5 fin de fouille

ZONE 1: N 50°19'05.1'' O 64°54'59.3''
SPÉCIFICATION : +- 6m
MILIEU : Boisé
DATE DU RELEVÉ : 03/06/2008

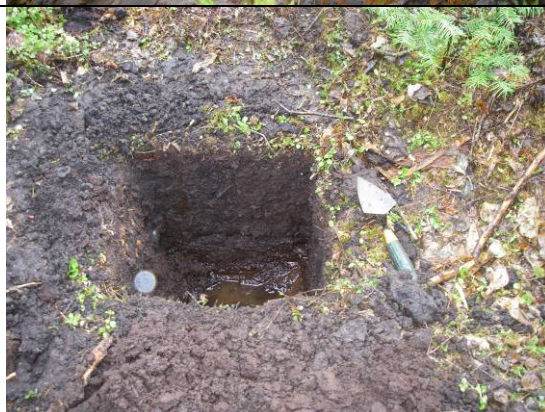
Photo 3 : Puits B4 fin de fouille

ZONE 1: N 50°18'55.1'' O 64°55'11.1''
SPÉCIFICATION : +- 14m
MILIEU : Sous chablis, boisé
DATE DU RELEVÉ : 03/06/2008

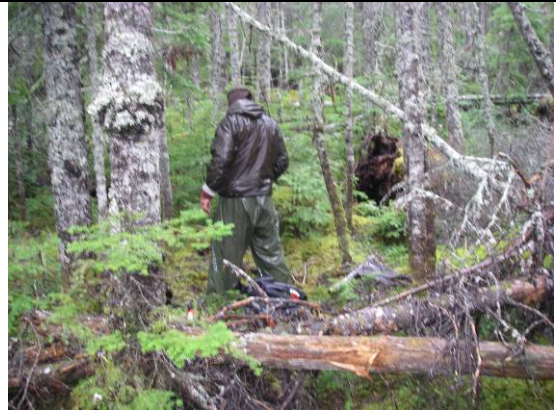
Photo 6 : Puits CBa14 Simon en cours de fouille

ZONE 1: N 50°19'06.1'' O 64°55'06.4''
SPÉCIFICATION : +- 9m
MILIEU : Boisé, couvert de sapin, à environ 10m au
dessus du niveau de la rivière à moins de 25 m de celle-ci
DATE DU RELEVÉ : 03/06/2008

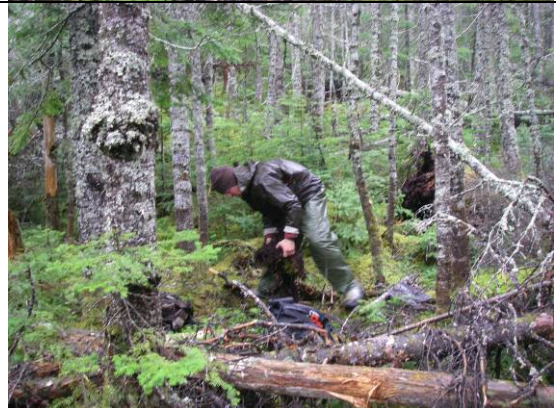
Photo 7 : Puits CBa14 fin de fouille

ZONE 1: N 50°19'06.1'' O 64°55'06.4''
SPÉCIFICATION : +- 9m
MILIEU : Boisé, couvert de sapin, à environ 10m au
dessus du niveau de la rivière à moins de 25 m de celle-ci
DATE DU RELEVÉ : 03/06/2008

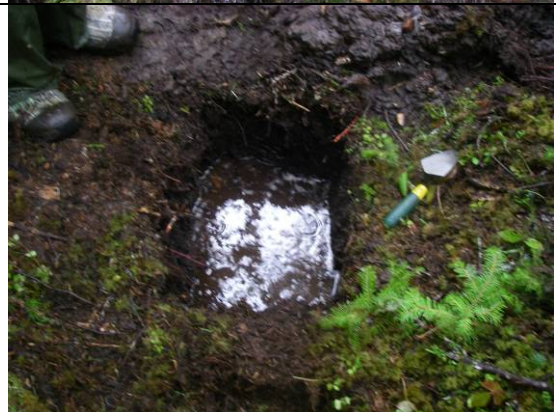
Photo 8 : Puits CBa13 fin de fouille

ZONE 1: N 50°19'05.4'' O 64°55'05''
SPÉCIFICATION : +- 20m
MILIEU : Contre pente sur versant boisé
DATE DU RELEVÉ : 03/06/2008

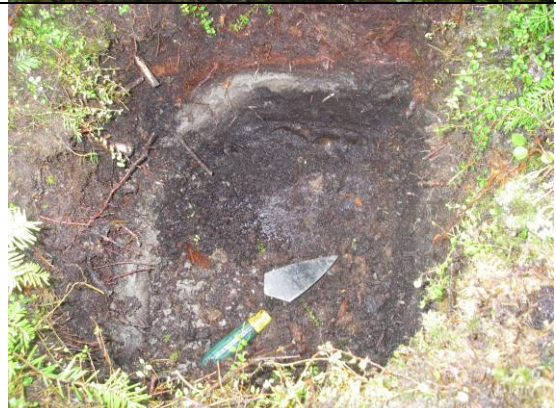
Photo 9 : Puits CBA11 fin de fouille

ZONE 1: N 50°19'02.5'' O 64°55'01.8''
SPÉCIFICATION : +-9m
MILIEU : Léger dénivelé, couvert forestier dense
DATE DU RELEVÉ : 03/06/2008

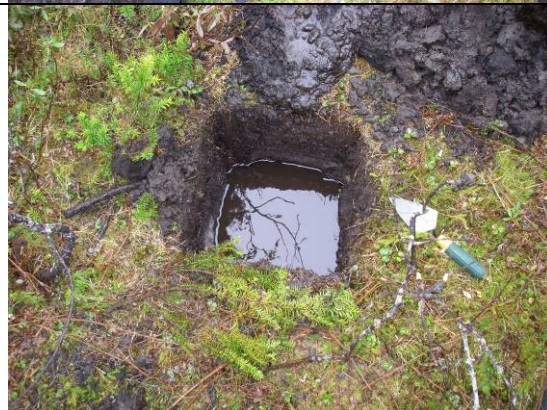
Photo 11 : Puits CBA8 fin de fouille

ZONE 1: N 50°18'57.9'' O 64°55'05.2''
SPÉCIFICATION : +-8m
MILIEU : Cap rocheux
DATE DU RELEVÉ : 03/06/2008

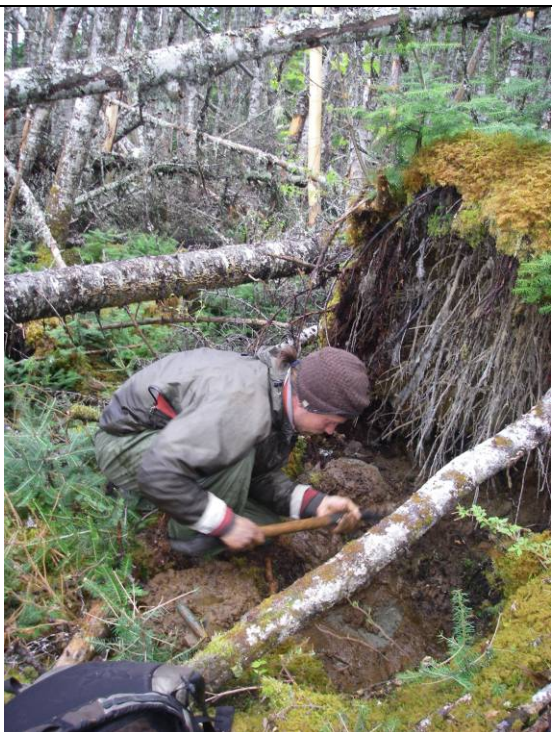
Photo 15 : Puits Cc20 fin de fouille

ZONE 1: N 50°18'46.7'' O 64°54'49.3''
SPÉCIFICATION : +-9m
MILIEU : Contre pente sur versant, sous chablis, couvert forestier dense, emplacement de la centrale
DATE DU RELEVÉ : 03/06/2008

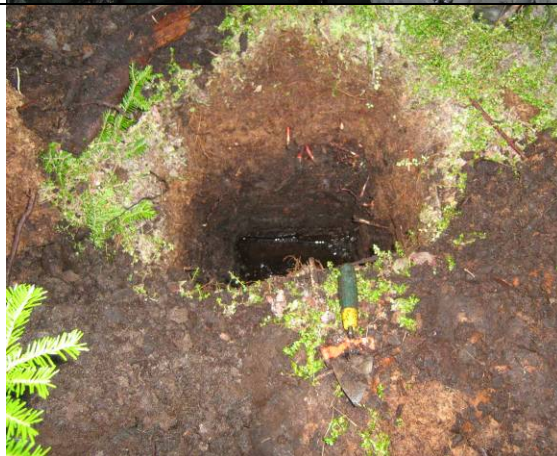
Photo 44 : Puits 4 fin de fouille

MILIEU : Boisé dense près du sentier et de la mise à l'eau à l'emplacement de la prise d'eau

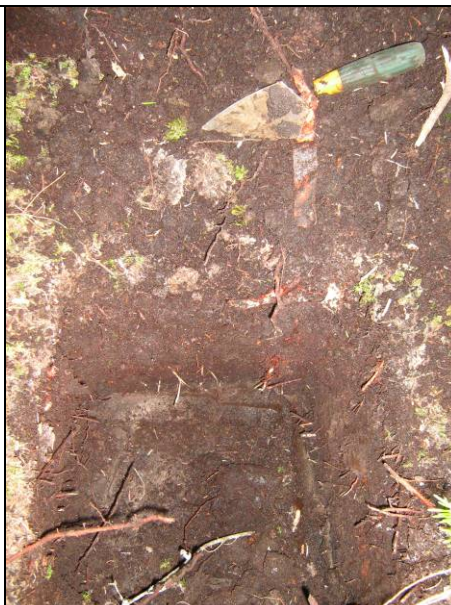
Zone 4			
Puits	Description des horizons stratigraphiques	Photo	Artéfact
9	<ol style="list-style-type: none"> 1. Premier horizon de tourbe et sphaigne vivante se transformant en une accumulation de matériau fibrique d'un brun foncé principalement dérivé de sphaigne, racines et autres matières organiques en état de décomposition. 2. À 0,2 m jusqu'à 0,5 m sous la surface, cet horizon était composé de matière organique en décomposition de couleur noirâtre et gras au toucher avec une odeur de décomposition. Infiltration d'eau rapide et inondation du puits. 	45	N
10	Non fouillé, le terrain est trop pentu.	46	
11	<ol style="list-style-type: none"> 1. Premier horizon de tourbe et sphaigne vivante très compact de par sa proximité au sentier. 2. De 0,1 m à 0,34 m sous la surface, cet horizon était composé de limon sableux variant de couleur du brun au noirâtre visible en de multiples couches successives résultant probablement d'une série de débordements de la rivière. 	48	N

Photo 45 : Puits 9 fin de fouille

MILIEU : Boisé dense à emplacement de la prise d'eau

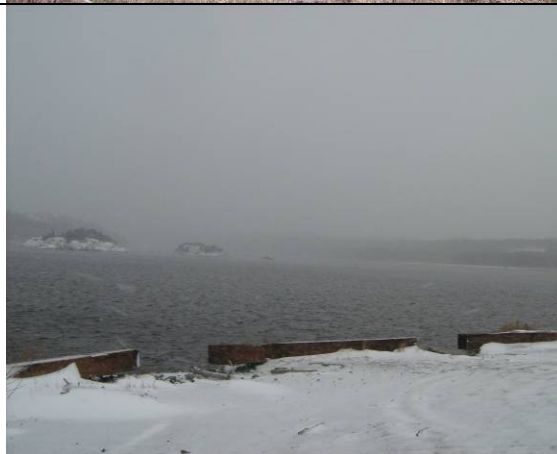
Photo 53 : Puits 39 sur le bord de la rivière

ZONE 5 :
MILIEU : Emplacement du canal de dérivation temporaire
DATE DU RELEVÉ : 11/06/2009

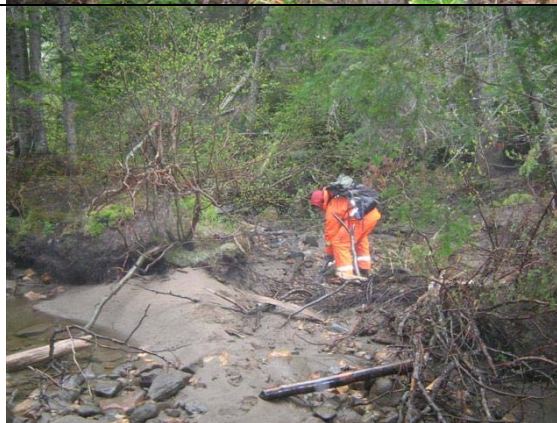
Photo 57 : Puits 34 en cours de fouilles

ZONE 5 : N 50 18' 44.1 O 64 54' 38.3''
MILIEU : Emplacement du canal de dérivation temporaire
DATE DU RELEVÉ : 11/06/2009

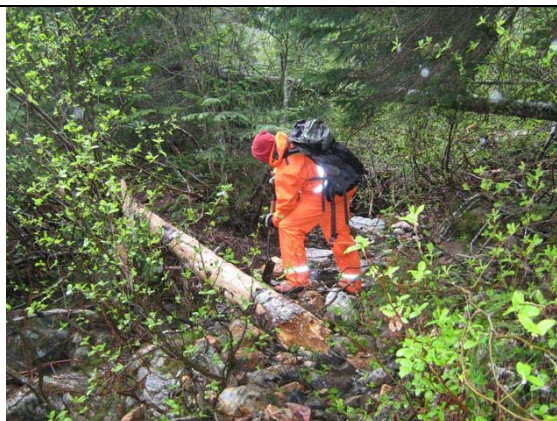
Photo 58 : Puits 33 en cours de fouille

ZONE 5 : N 50 18' 44.1 O 64 54' 38.3''
MILIEU : Emplacement du canal de dérivation temporaire
DATE DU RELEVÉ : 11/06/2009

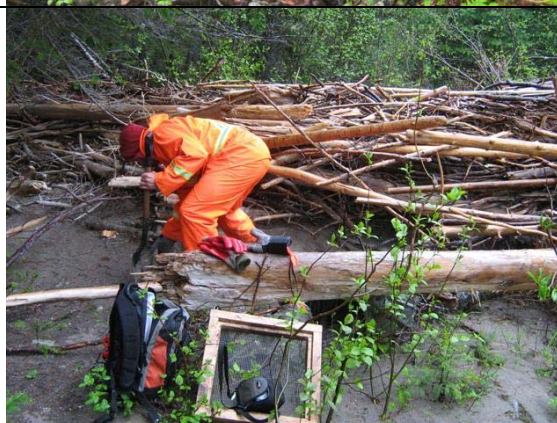
Photo 59 : Puits 32 en cours de fouille

ZONE 5 : N 50 18' 44.9 O 64 54' 39.0''
MILIEU : Emplacement du canal de dérivation temporaire
DATE DU RELEVÉ : 11/06/2009

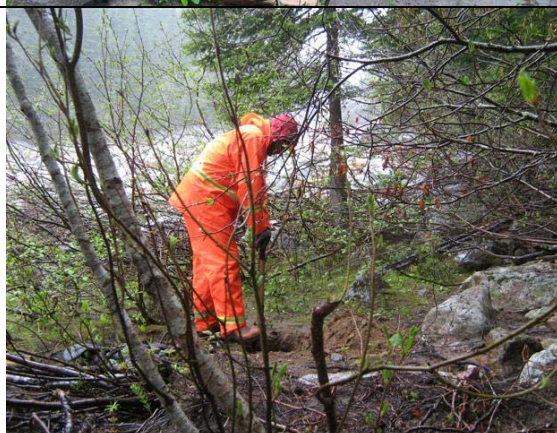
Photo 60 : Puits 30 en cours de fouille

ZONE 5 : N 50 18' 45.8 O 64 54' 39.2''
MILIEU : Emplacement du canal de dérivation temporaire
DATE DU RELEVÉ : 11/06/2009

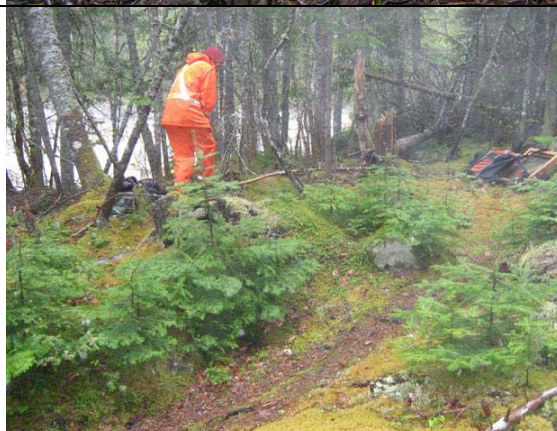
Photo 61 : Puits 29 fin de fouille

ZONE 5 : N 50 18' 46.30 64 54' 39.1''

MILIEU : Emplacement du canal de dérivation temporaire

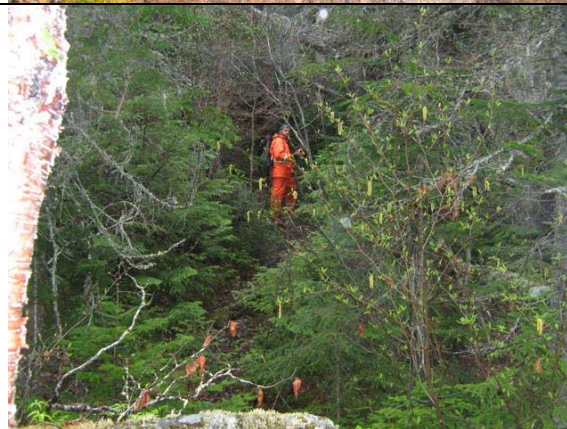
Photo 63 : Puits 23 en cours de fouille

ZONE 5 : N 50 18' 46.7 O 64 54' 39.8''

MILIEU : Emplacement du canal de dérivation temporaire

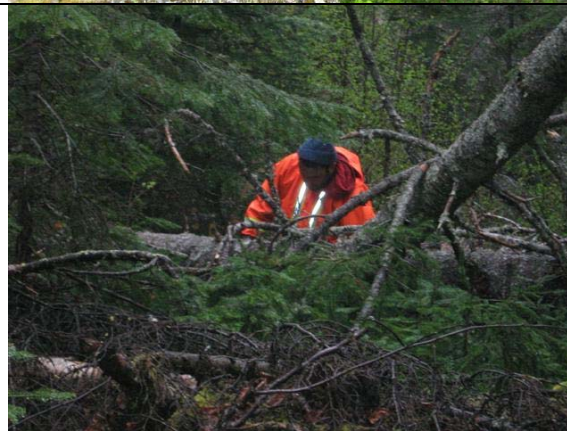
Photo 64 : Puits 24 en cours de fouille

ZONE 5 : N 50 18' 46.5 O 64 54' 40.0

MILIEU : Emplacement du canal de dérivation temporaire
