Aménagement hydroélectrique de la rivière Sheldrake au site de la Courbe du Sault

COURBES DE DÉBITS JOURNALIERS CLASSÉS MENSUELLEMENT moins le débit écologique Rivière Sheldrake (bassin versant 1 040km²) ANNÉE TYPE JANVIER

Simulation visuelle du débit esthétique dans la chute # 2

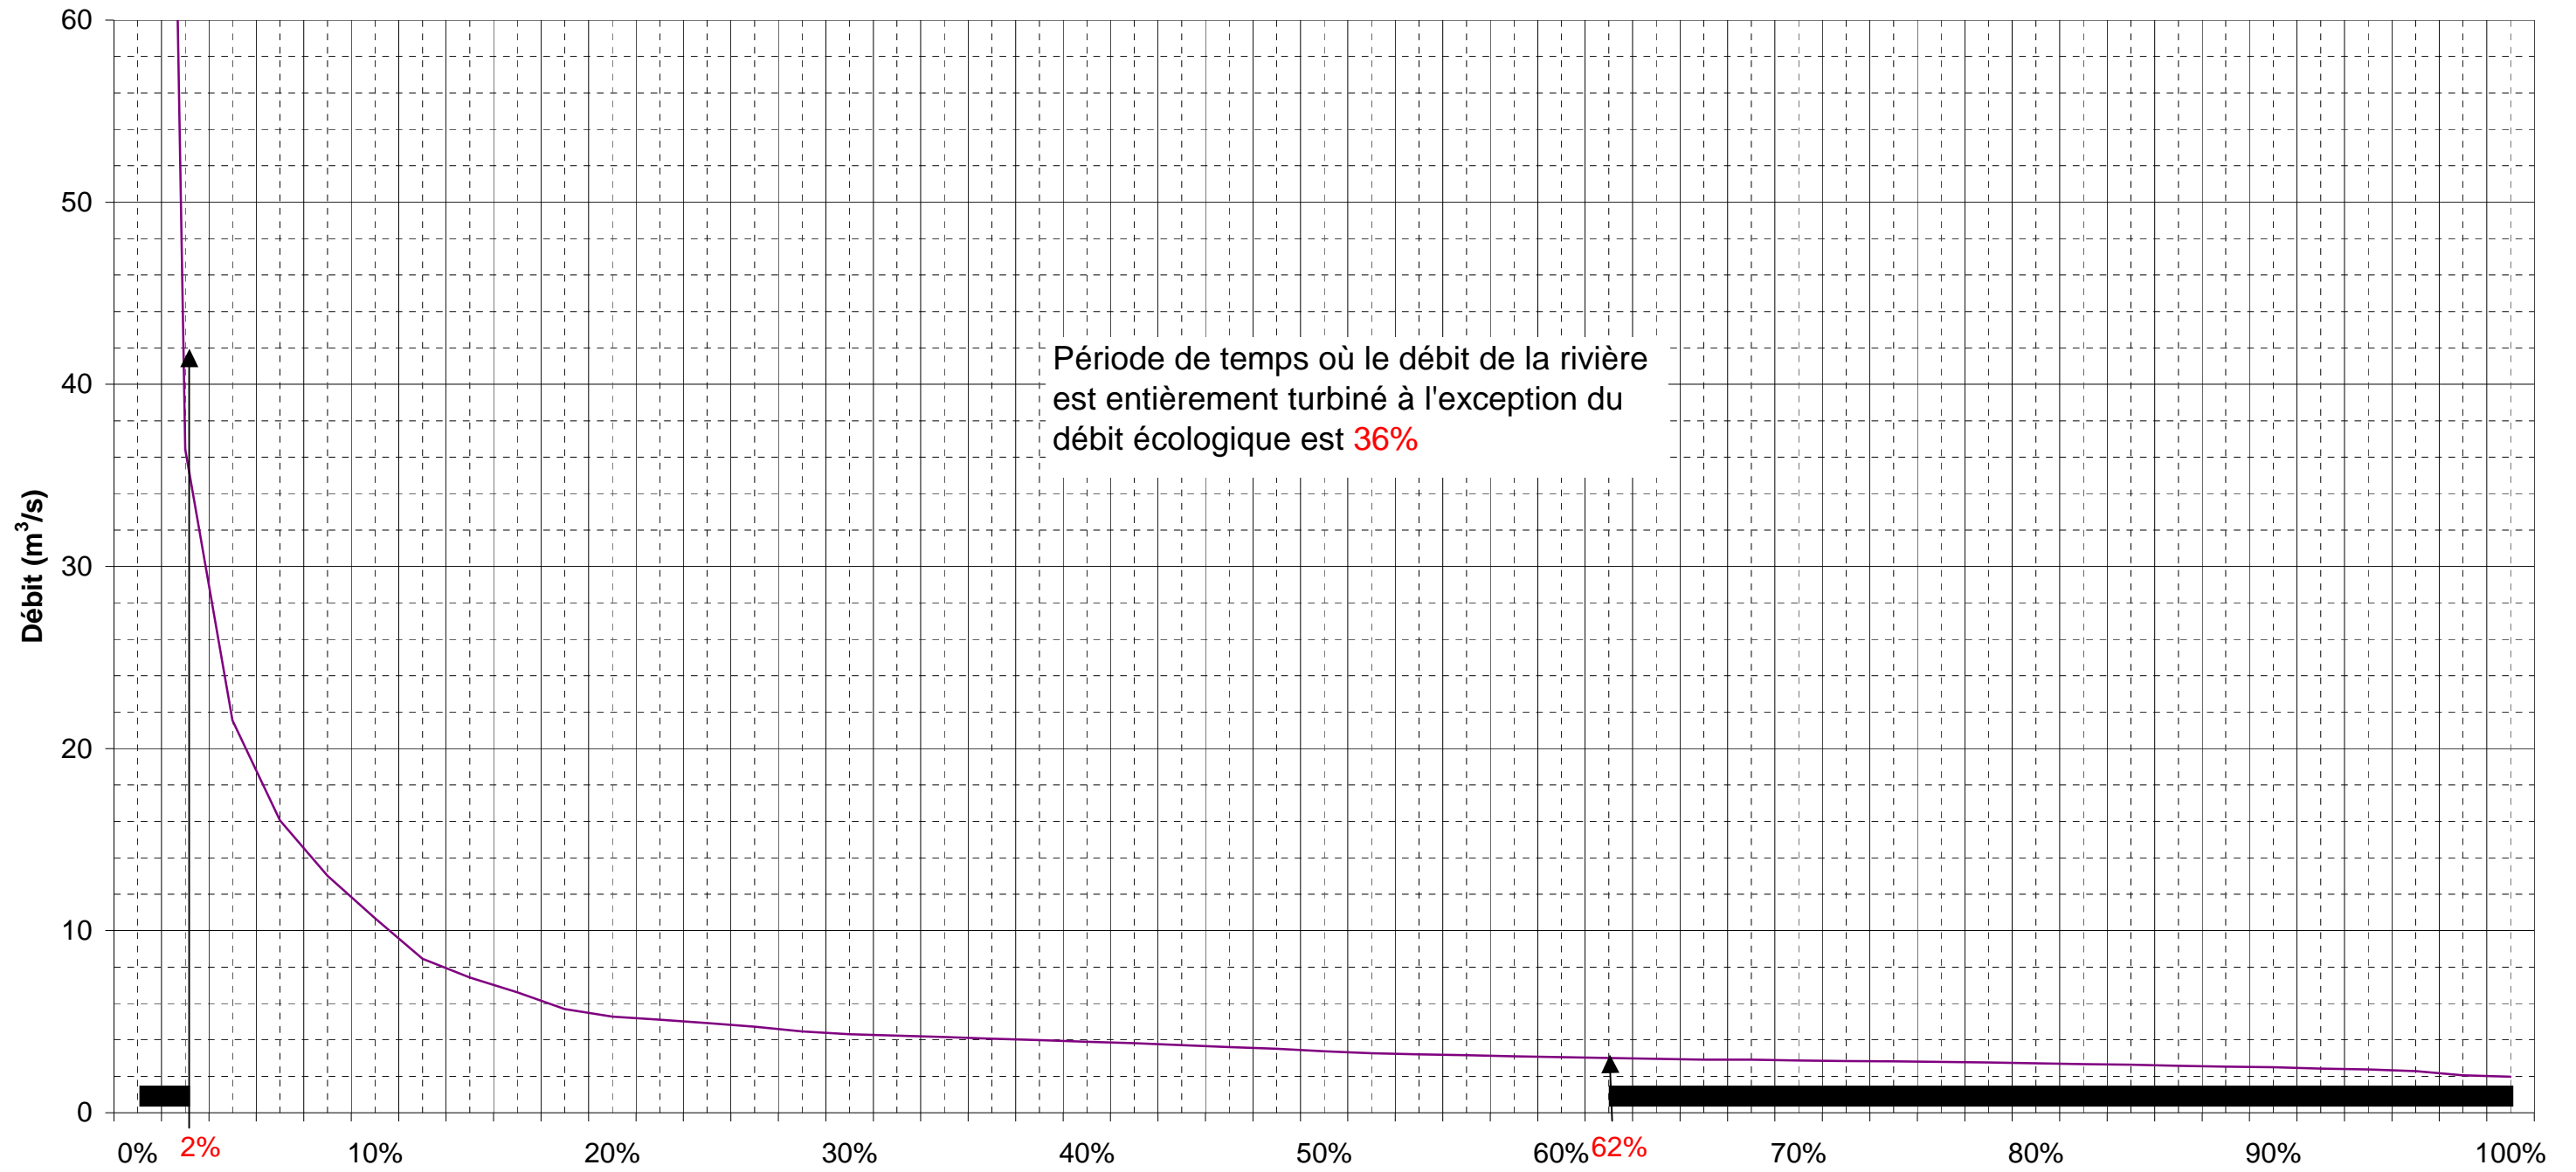
COURBES DE DÉBITS JOURNALIERS CLASSÉS MENSUELLEMENT moins le débit écologique Rivière Sheldrake (bassin versant 1 040km²) ANNÉE TYPE MARS

Période de temps où le débit de la rivière est entièrement turbiné à l'exception du débit écologique est **36%**

Période de temps où le débit de la rivière dépasse le débit turbiné $Q_{rivière} > 42\text{m}^3/\text{s}$

Période de temps sans production $Q_{rivière} < 3\text{m}^3/\text{s}$

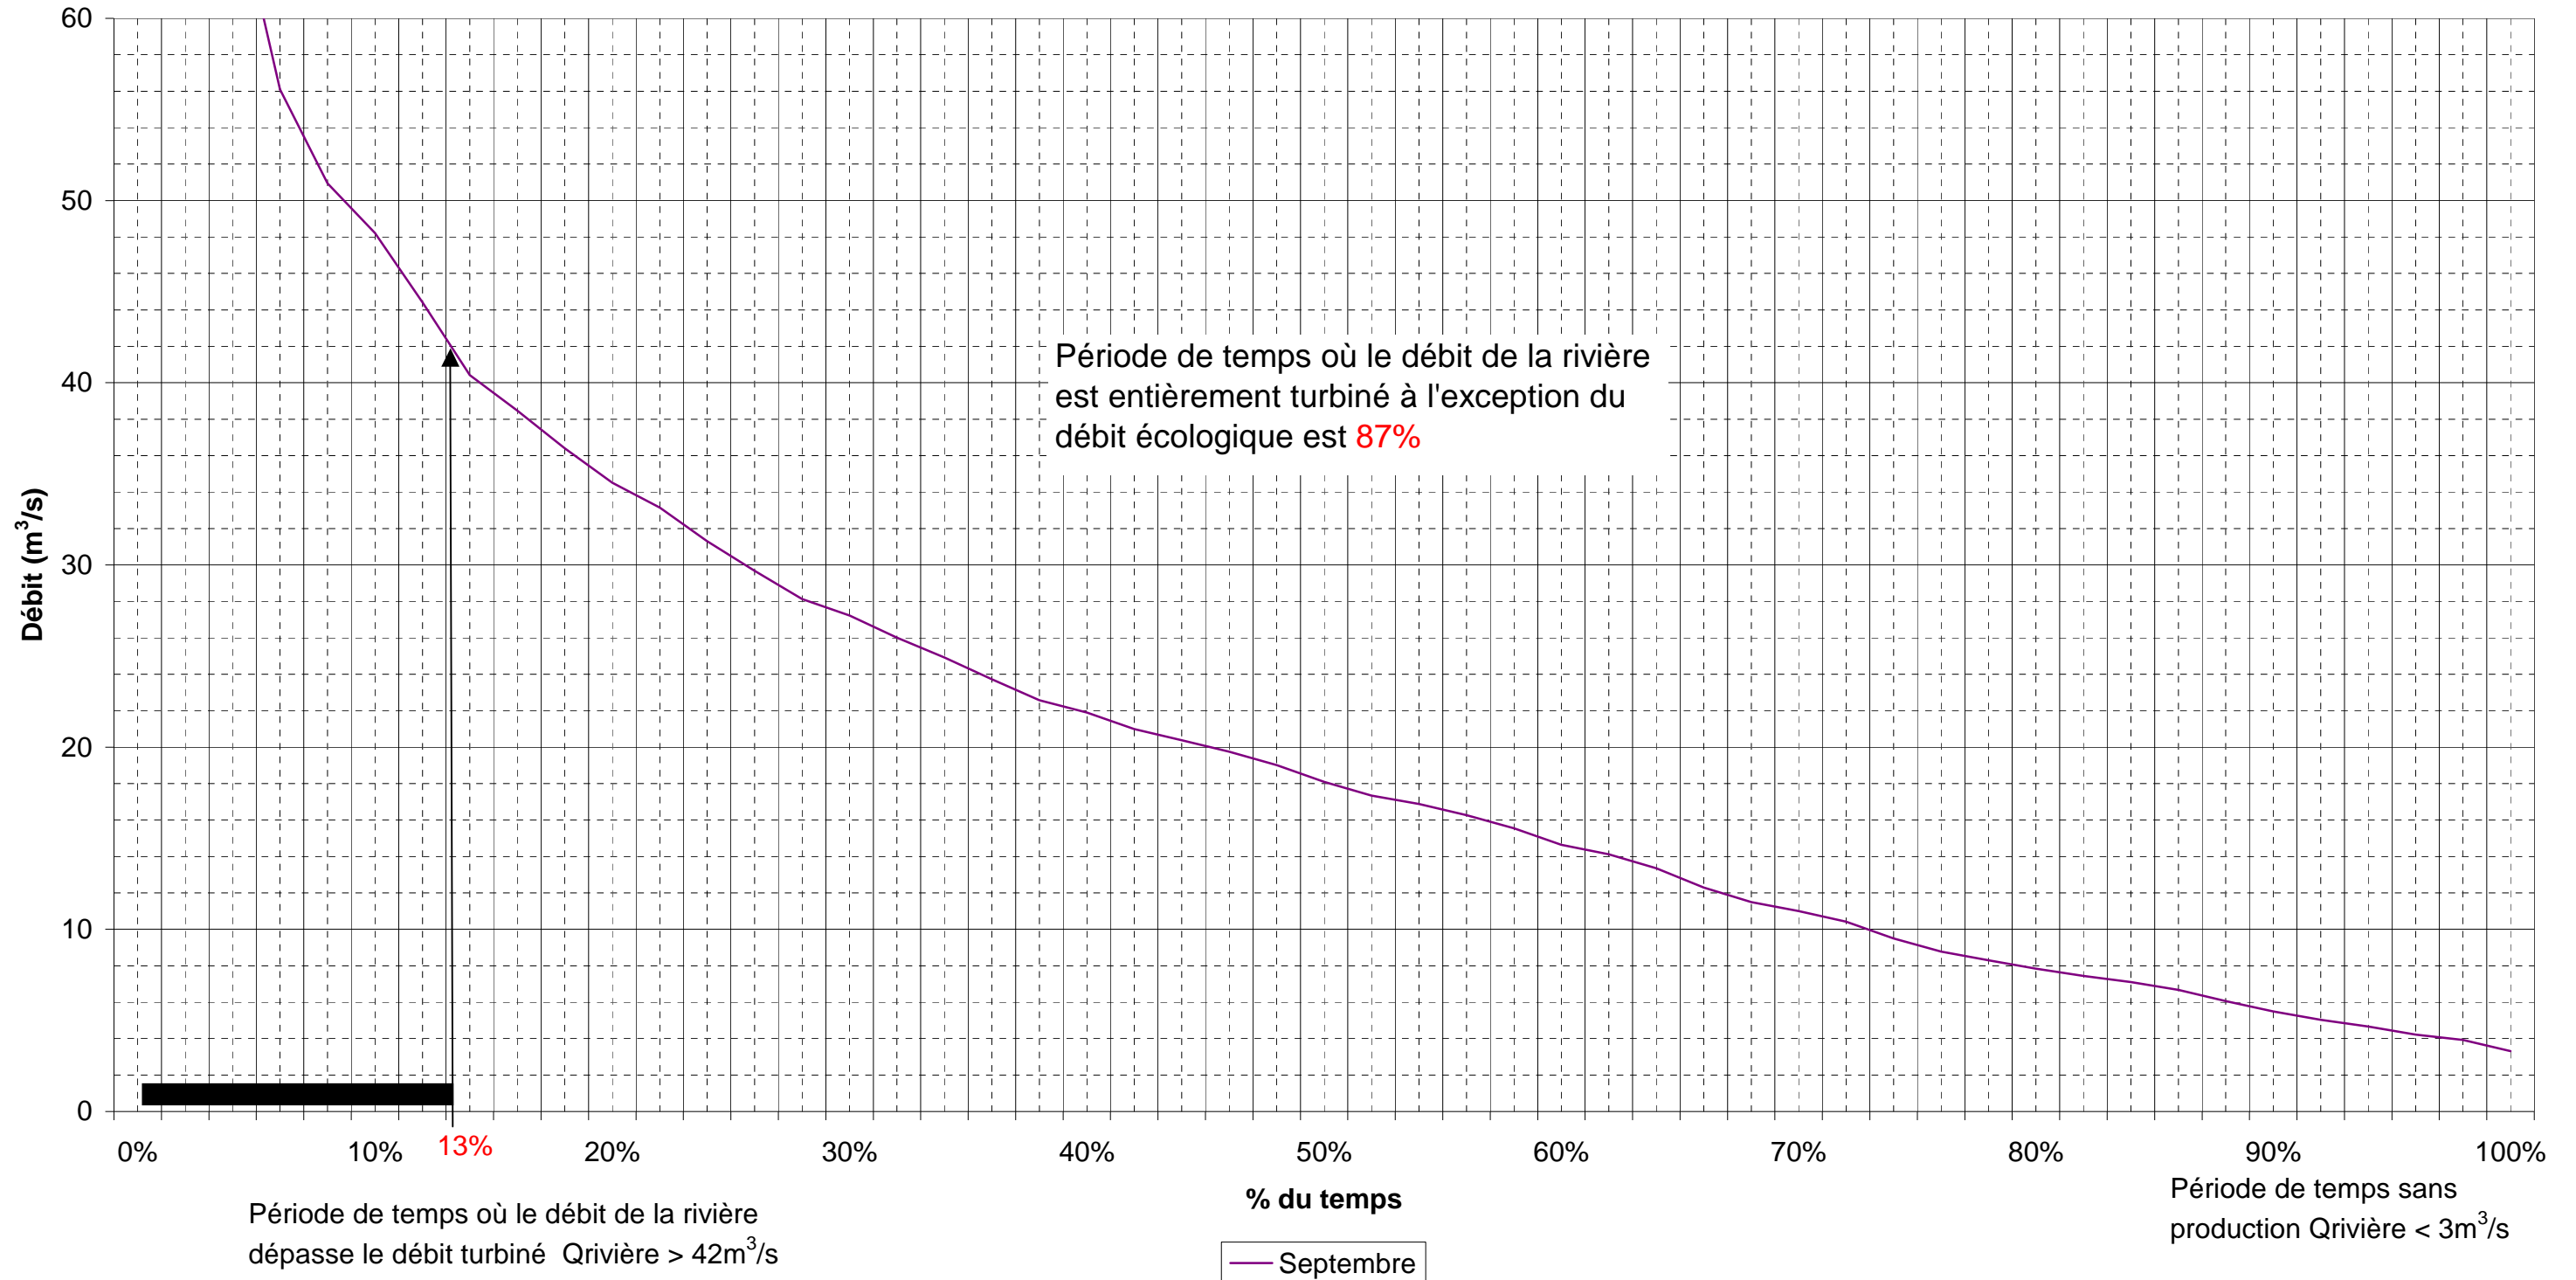
COURBES DE DÉBITS JOURNALIERS CLASSÉS MENSUELLEMENT moins le débit écologique Rivière Sheldrake (bassin versant 1 040km²) ANNÉE TYPE SEPTEMBRE

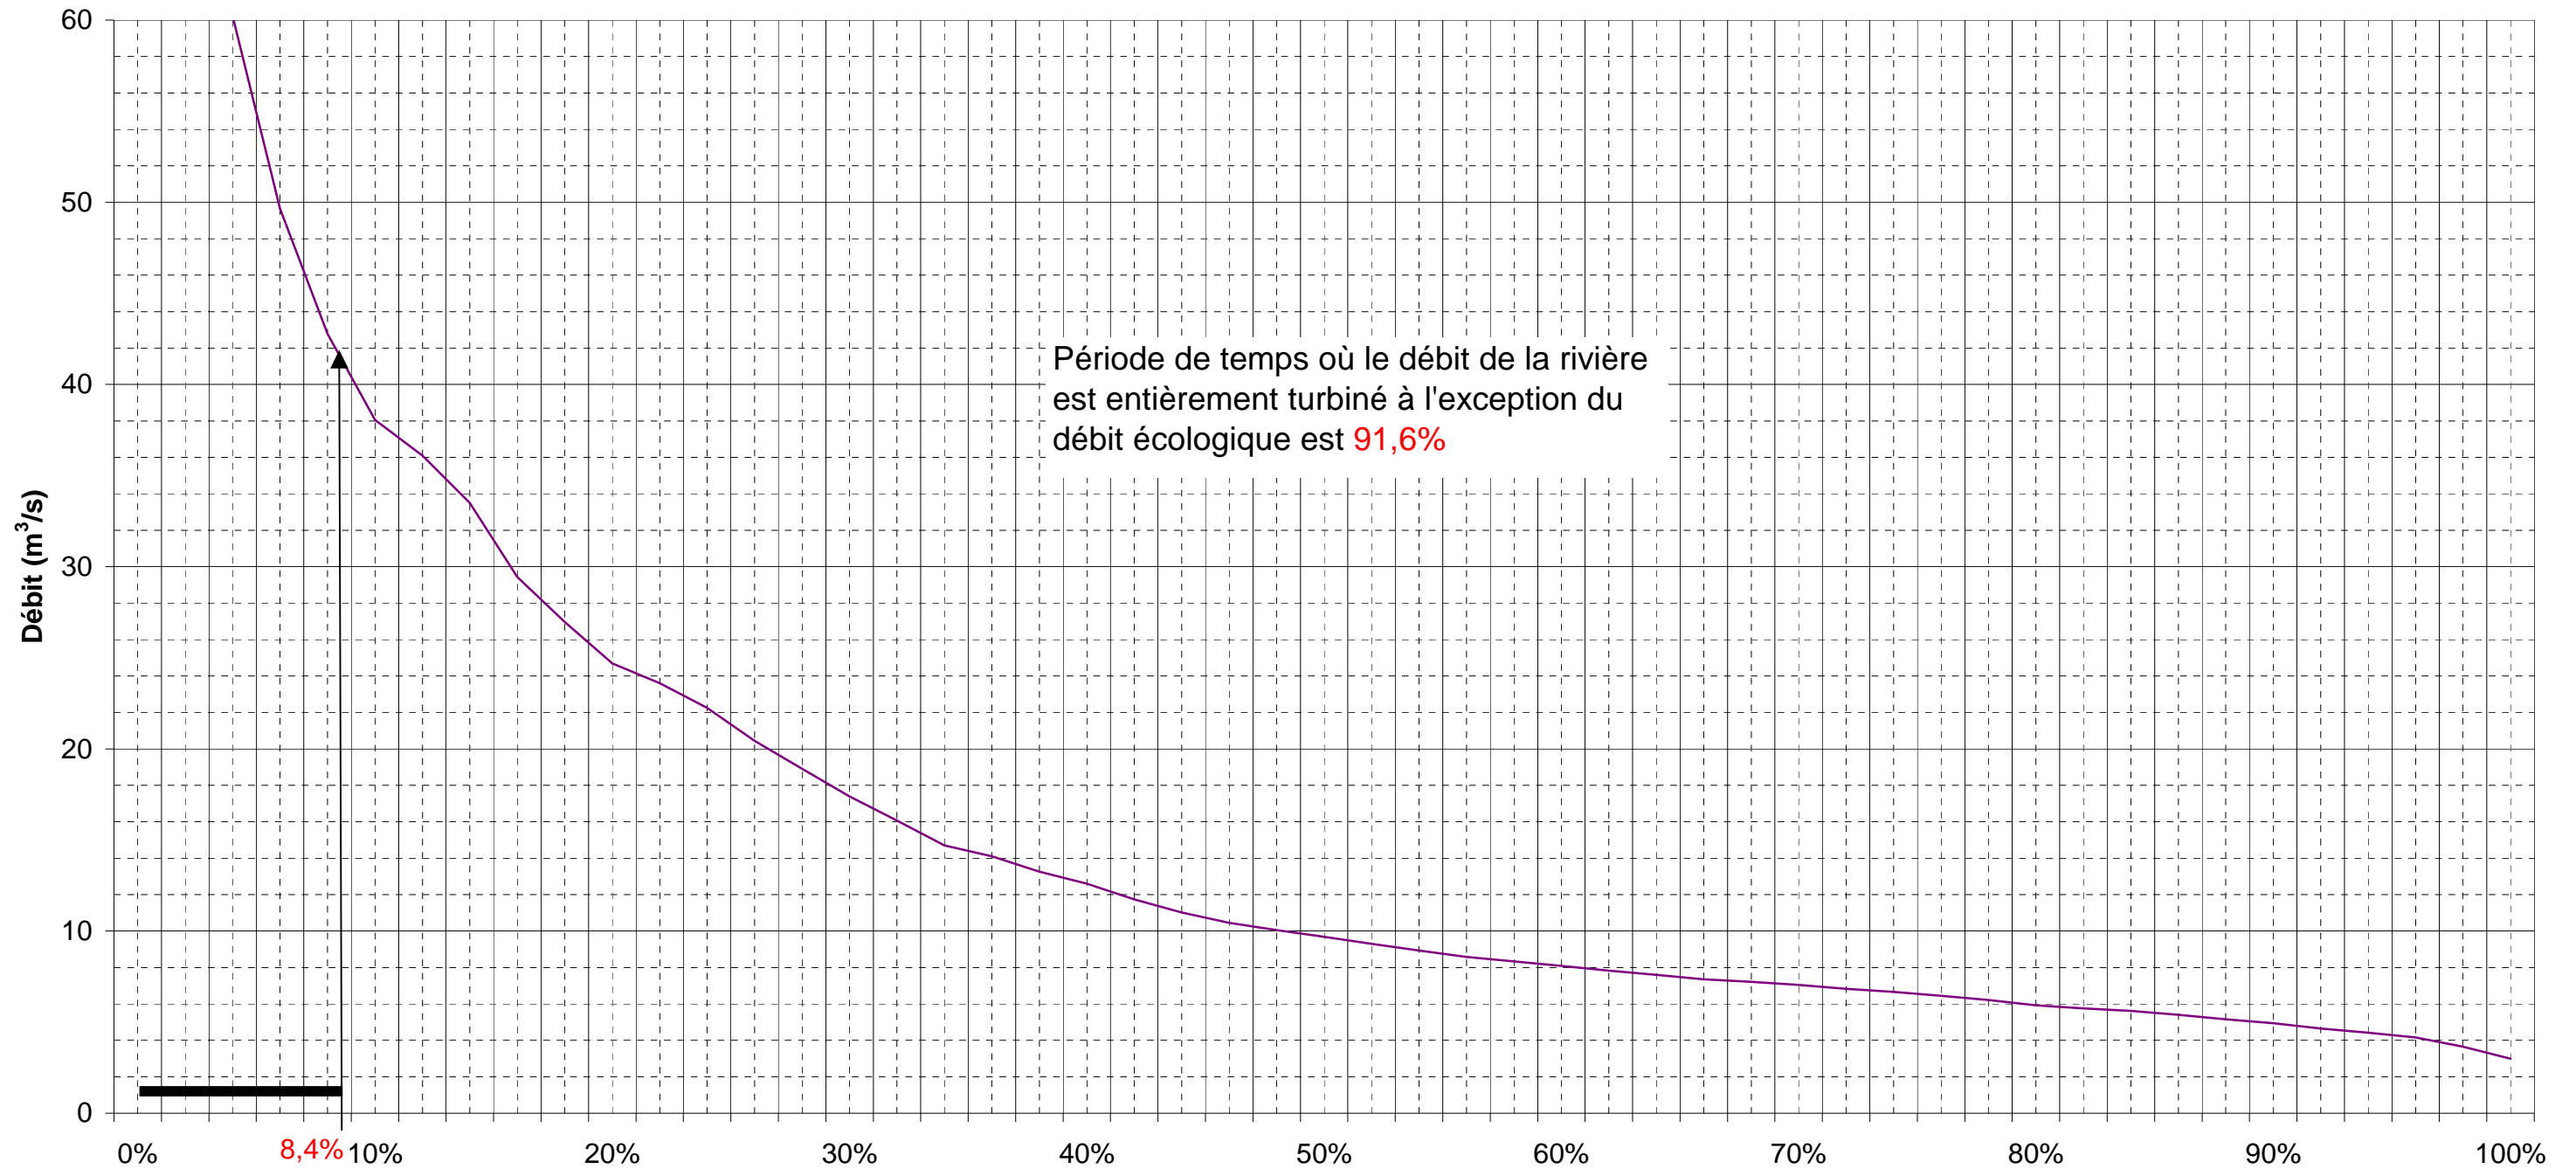
COURBES DE DÉBITS JOURNALIERS CLASSÉS MENSUELLEMENT moins le débit écologique Rivière Sheldrake (bassin versant 1 040km²) ANNÉE TYPE DÉCEMBRE

Période de temps où le débit de la rivière est entièrement turbiné à l'exception du débit écologique est 91,6%

Période de temps où le débit de la rivière dépasse le débit turbiné $Q_{rivière} > 42m^3/s$

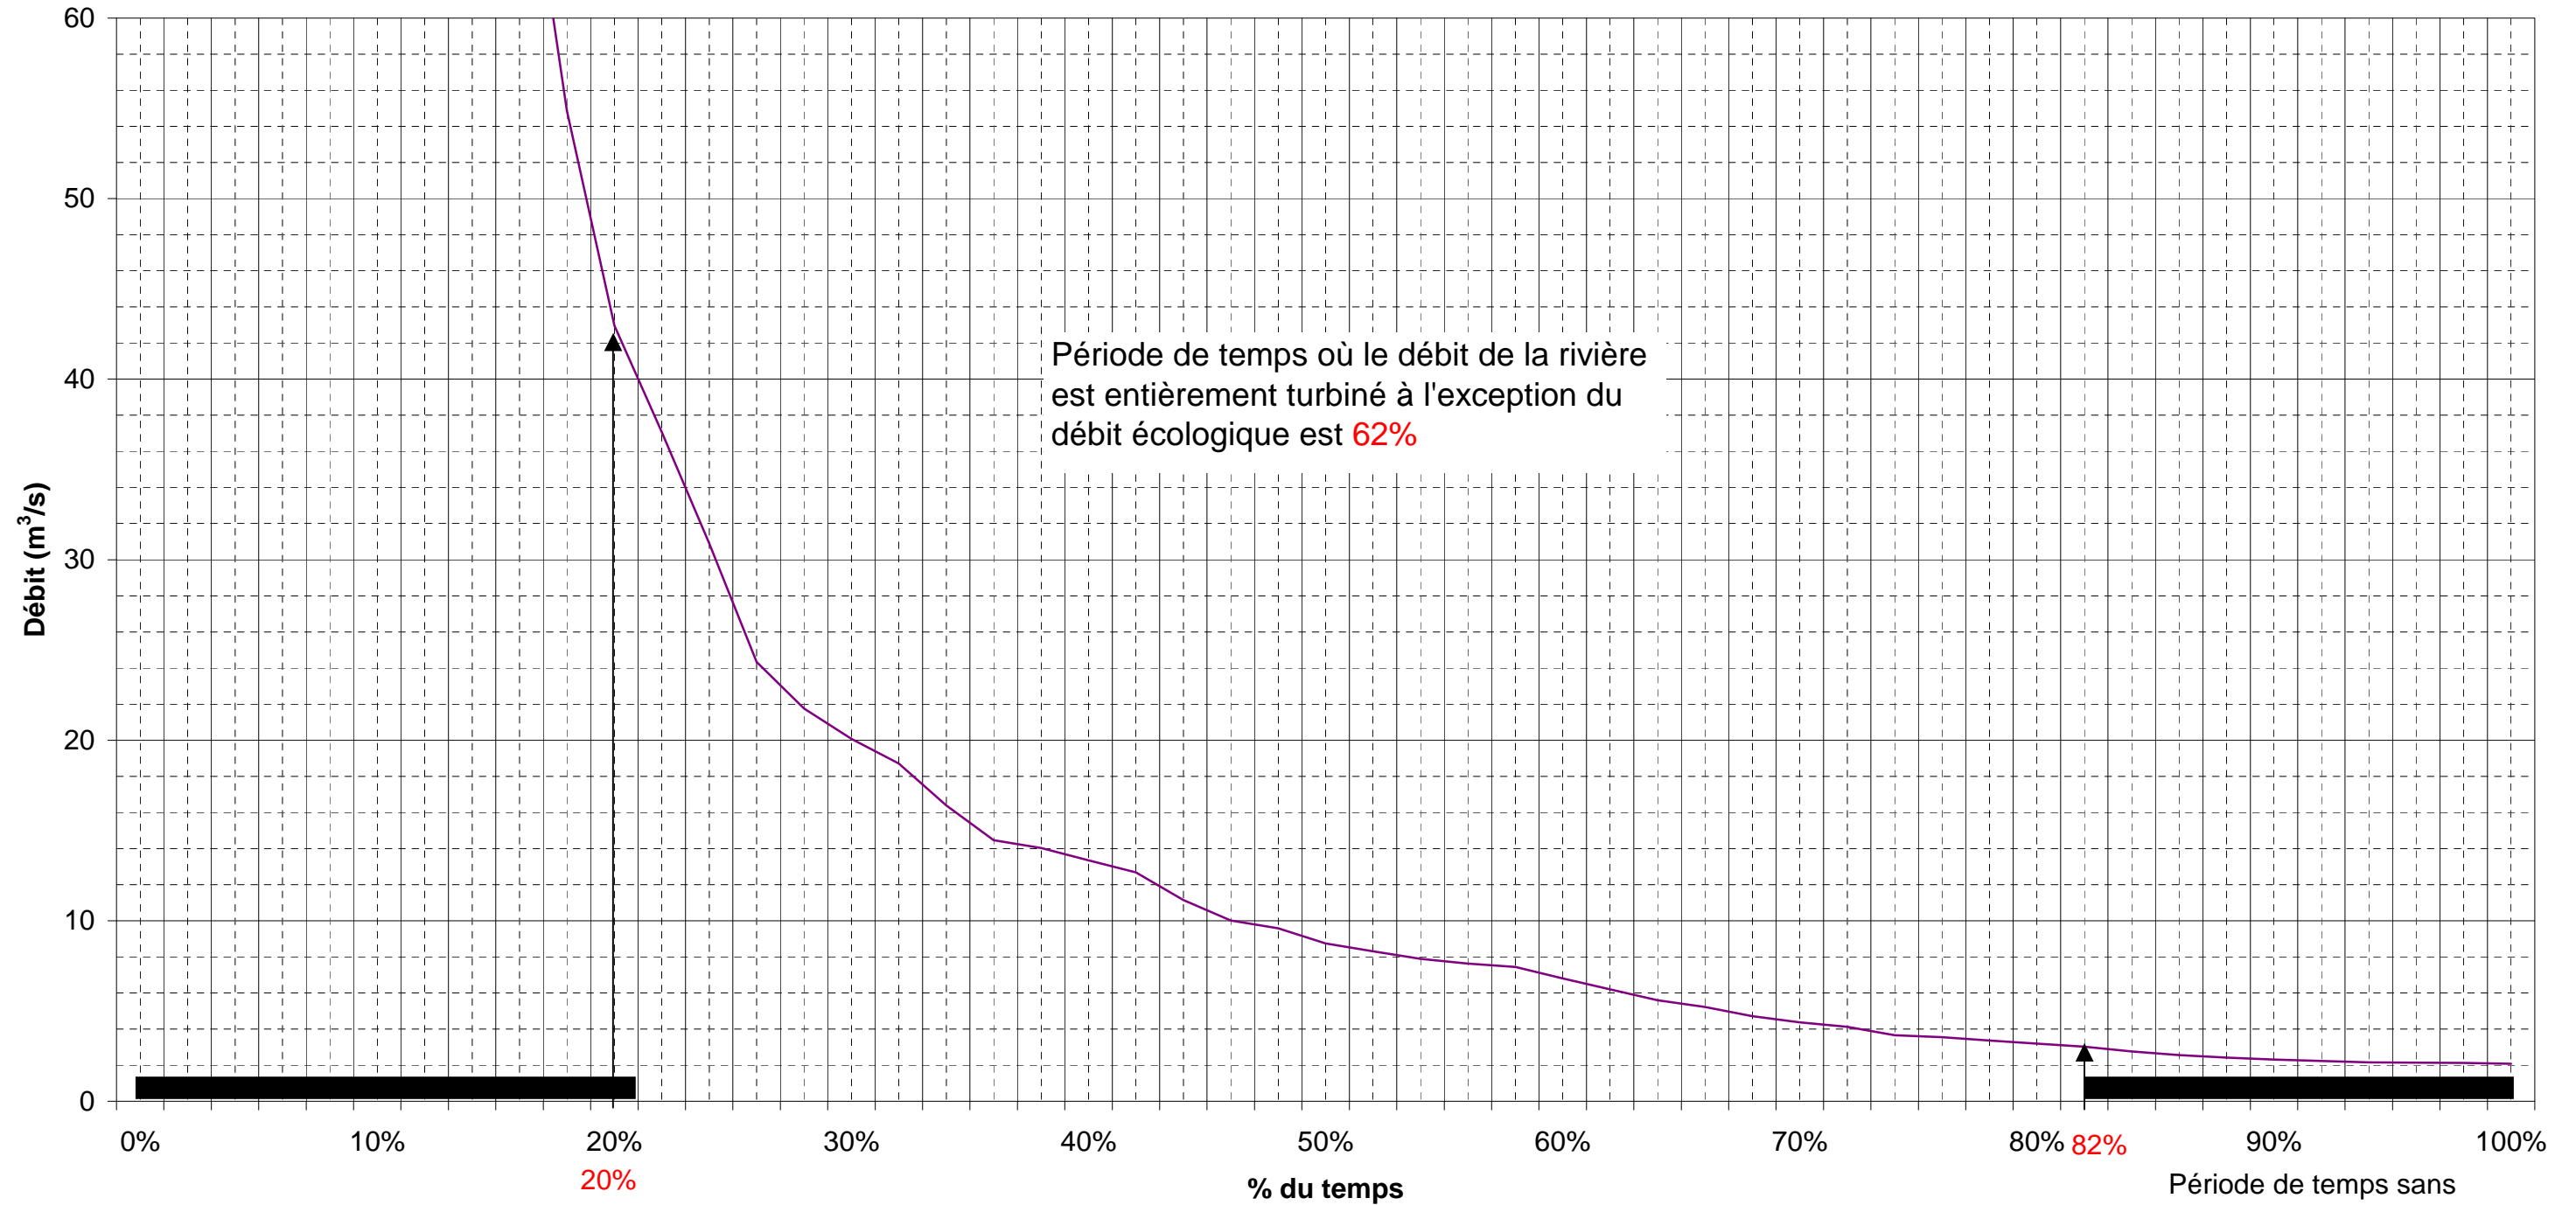
COURBES DE DÉBITS JOURNALIERS CLASSÉS 1950 moins débit écologique Rivière Sheldrake (bassin versant 1 040km²)

Période de temps où le débit de la rivière est entièrement turbiné à l'exception du débit écologique est 62%

Période de temps où le débit de la rivière dépasse le débit turbiné $Q_{rivière} > 42\text{m}^3/\text{s}$

Période de temps sans production $Q_{rivière} < 3\text{m}^3/\text{s}$

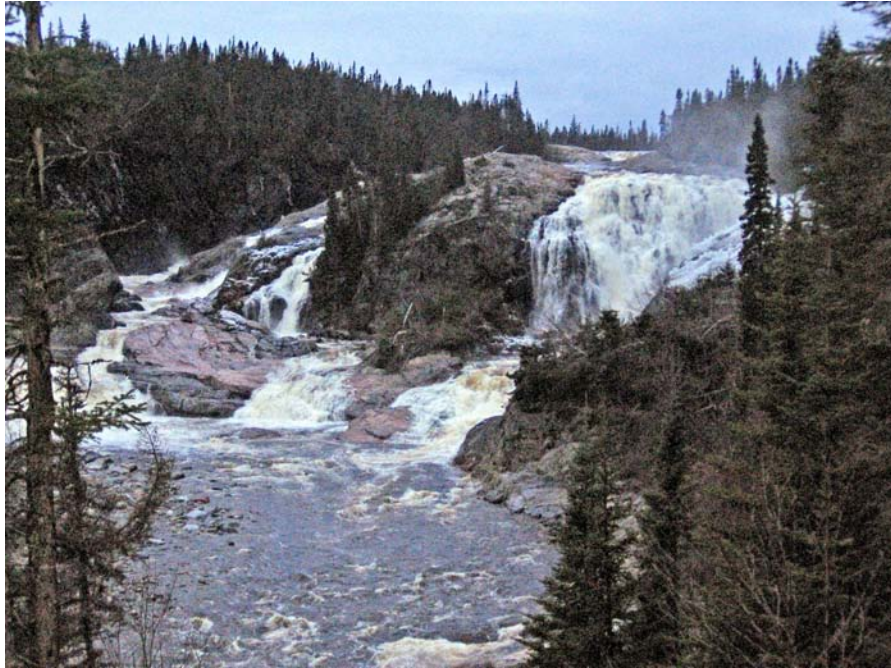
Photo A : Avant aménagement (pris le 31 octobre 2008)
Débit en rivière de $48 \text{ m}^3/\text{s}$

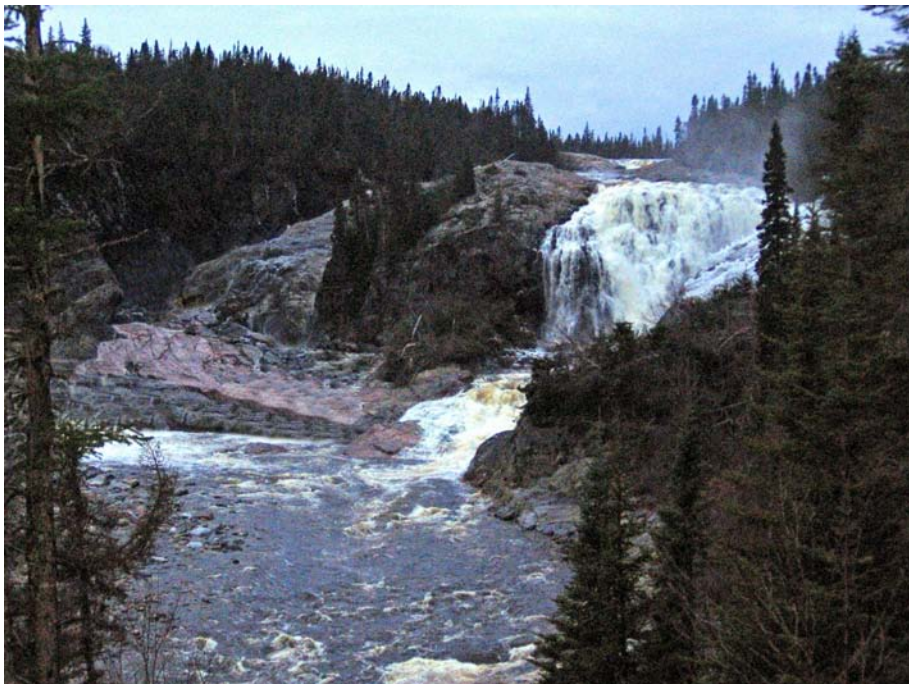
Photo B : Après aménagement
Simulation visuelle du débit esthétique ($5 \text{ m}^3/\text{s}$) à la chute no2
Prise depuis l'emplacement projeté d'un belvédère.
Concentration du débit dans le bras gauche
