Étude d'impact sur l'environnement pour le prolongement de l'autoroute Robert-Cliche (73) entre Beauceville et Saint-Georges.

FICHE D'OBSERVATION – Visite terrain : 6 et 7 octobre 2004
Caractéristiques hydrauliques du milieu – (PONT ET PONCEAU)

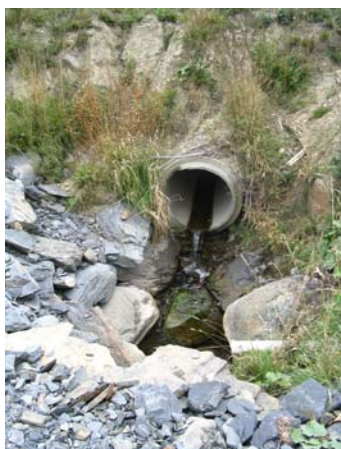
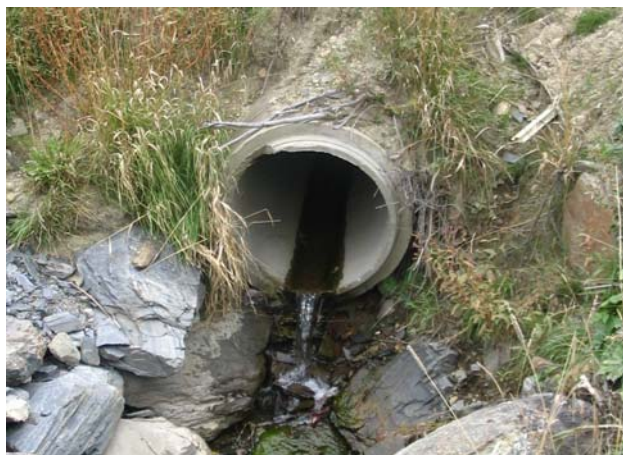
19^e Avenue (côté amont)

Agrandie de la photo précédente

Cours d'eau :	Olivier , ruisseau	Route interceptée :	19 ^e Avenue
No. dossier MTQ :		Type d'ouvrage :	02
Ouverture de l'ouvrage :	Diamètre : 600 mm (plus petit diamètre)	Hauteur :	Largeur :
Cours d'eau :	Hauteur :	Largeur :	
Type d'écoulement :	(seuil, rapide, chenal, méandre, chute, cascade, bassin, lac)		
Substrat du lit :	(argile-limon, sable-gravier, bloc-galet , roc)		
Nature des berges :	(arborescente, arbustive, herbacée)		
Autres observations :	Brèche dans la canalisation fermée de la municipalité de Beauceville. Fossé d'interception en enrochement. Canalisation fermée se poursuit par la 19 ^e Avenue, la 181 ^e Rue jusqu'à la route 173.		
Commentaires de la mun. de Beauceville :	Information disponible. Modifications apportées sur une portion en amont du réseau. Les modifications en aval sont à venir (conduites sous dimensionnées).		
Aire du bassin :	0,75 km ²	Pente du bassin :	9,4 %
