Étude d'impact sur l'environnement pour le prolongement de l'autoroute Robert-Cliche (73) entre Beauceville et Saint-Georges.

FICHE D'OBSERVATION – Visite terrain : 6 et 7 octobre 2004
Caractéristiques hydrauliques du milieu – (PONT ET PONCEAU)

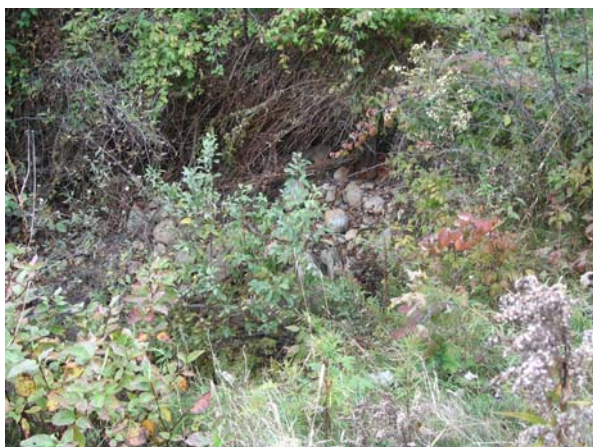
Cours d'eau en aval du sentier

Cours d'eau :	Inconnu 1 , ruisseau	Route interceptée :	Sentier de la 169 ^e Rue
No. dossier MTQ :		Type d'ouvrage :	05
Ouverture de l'ouvrage :	Diamètre : 750 mm, sur petite longueur	Hauteur :	Largeur :
Cours d'eau :	Hauteur :	Largeur :	
Type d'écoulement :	(seuil, rapide, chenal, méandre, chute, cascade, bassin, lac)		
Substrat du lit :	(argile-limon, sable-gravier, bloc-galet, roc , coule sur le roc)		
Nature des berges :	(arborescente, arbustive) , herbacée)		
Autres observations :	Accès à partir d'un terrain privé.		
Commentaires de la mun. de Beauceville :	Aucune information disponible concernant le réseau unitaire. Relevé local effectué. Aucun problème rencontré lors d'inondations précédentes. Canalisation fermée de la 19 ^e Avenue (900 mm Ø, TBA) via la 169 ^e Rue (900 mm Ø, TBA) jusqu'à la route 173.		
Aire du bassin :	0,46 km ²	Pente du bassin :	9,6 %

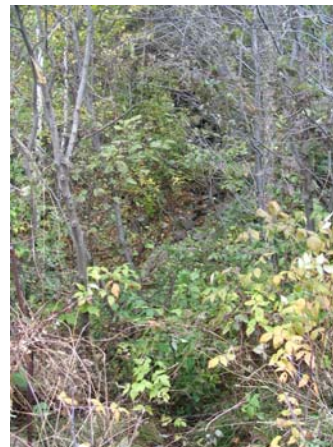
Cours d'eau en amont du sentier
