Étude d'impact sur l'environnement pour le prolongement de l'autoroute Robert-Cliche (73) entre Beauceville et Saint-Georges.

FICHE D'OBSERVATION – Visite terrain : 6 et 7 octobre 2004
Caractéristiques hydrauliques du milieu – (PONT ET PONCEAU)

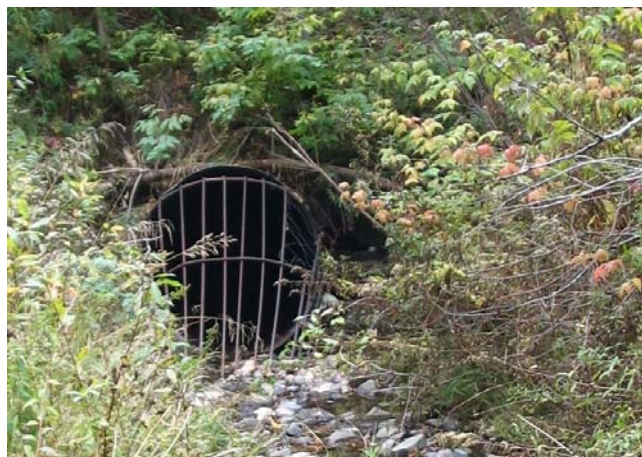
Ouvrage avec grille du côté amont de la 9^e Avenue

Cours d'eau :	Marcoux , ruisseau	Route interceptée :	9 ^e Avenue
No. dossier MTQ :		Type d'ouvrage :	A
Ouverture de l'ouvrage :	Diamètre : 1 500 mm	Hauteur :	Largeur :
Cours d'eau :	Hauteur d'eau amont : 100 mm	Largeur :	2 000 mm
Type d'écoulement :	(seuil, rapide, chenal, méandre, chute, cascade, bassin, lac)		
Substrat du lit :	(argile-limon, sable-gravier, bloc-galet, roc), coule sur des blocs de 150 à 450 mm Ø		
Nature des berges :	(arborescente, arbustive, herbacée)		
Autres observations :	Début de la canalisation fermée de la municipalité de Beauceville jusqu'à la route 173. Grille de retenue pour débris en forme de cône.		
Commentaires de la mun. de Beauceville :	Information disponible. Aucun problème rencontré lors d'inondations précédentes. Conduite de 1 500 mm Ø		
Aire du bassin :	1,39 km ²	Pente du bassin :	9,8 %
