Étude d'impact sur l'environnement pour le prolongement de l'autoroute Robert-Cliche (73) entre Beauceville et Saint-Georges.

**FICHE D'OBSERVATION – Visite terrain : 6 et 7 octobre 2004**  
**Caractéristiques hydrauliques du milieu – (PONT ET PONCEAU)**

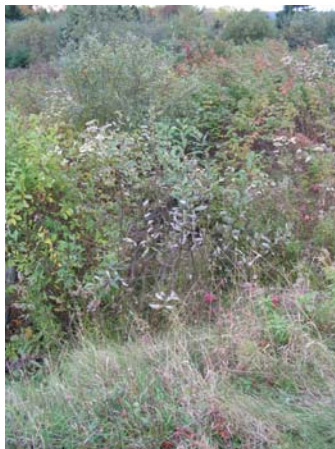
Marécage en aval, rang Saint-Charles

Cours d'eau :	<b>Poulin 1</b> , ruisseau	Route interceptée :	Rang Saint-Charles
No. dossier MTQ :		Type d'ouvrage :	02
Ouverture de l'ouvrage :	Diamètre : 450 mm	Hauteur :	Largeur :
Cours d'eau :	Hauteur :	Largeur :	Hauteur d'eau :
Type d'écoulement :	(seuil, rapide, chenal, méandre, chute, cascade, bassin, lac), <b>marécage en aval</b>		
Substrat du lit :	(argile-limon, sable-gravier, bloc-galet, roc)		
Nature des berges :	(arborescente, <b>arbustive</b> , herbacée)		
Autres observations :	Localisé sous une ligne de tension d'HQ. Fossé de pierre du côté amont de la route		
Commentaires de la mun. de Beauceville :	Aucun.		
Aire du bassin :	1.53 km <sup>2</sup>	Pente du bassin :	10,1 %
