Étude d'impact sur l'environnement pour le prolongement de l'autoroute Robert-Cliche (73) entre Beauceville et Saint-Georges.

FICHE D'OBSERVATION – Visite terrain : 6 et 7 octobre 2004
Caractéristiques hydrauliques du milieu – (PONT ET PONCEAU)

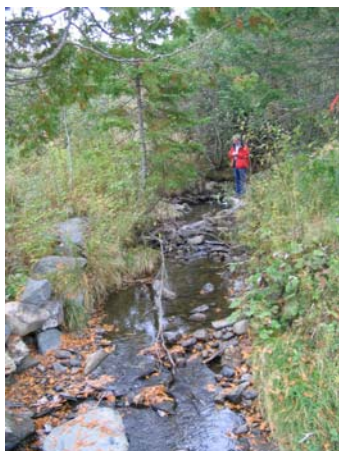
Rencontre des deux cours d'eau (amont)

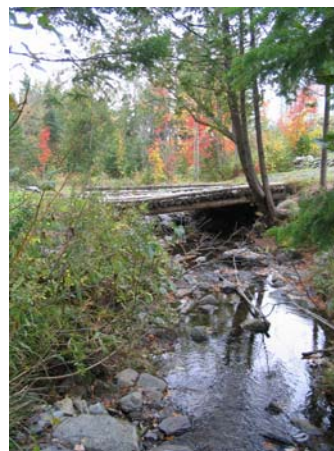
Pont en bois d'une hauteur de 1 000 mm (aval)

Cours d'eau :	Veilleux , ruisseau	Route interceptée :	Bout 53 ^e Rue
No. dossier MTQ :		Type d'ouvrage :	Aucun ouvrage
Ouverture de l'ouvrage :	Diamètre : NA	Hauteur : NA	Largeur : NA
Cours d'eau :	Hauteur :	Largeur : 3 000 mm	Hauteur d'eau : 100 mm
Type d'écoulement :	(seuil, rapide, chenal, méandre, chute, cascade , bassin, lac)		
Substrat du lit :	(argile-limon, sable-gravier, bloc-galet, roc)		
Nature des berges :	(arborescente, arbustive, herbacée)		
Autres observations :	Le cours d'eau plus au sud possède un plus grand débit que celui plus au nord (forme: Y). Le ruisseau capte les eaux du fossé droit (drainage local sur une longueur de +/- 450 m) et du fossé gauche (eaux de la montagne) de la 53 ^e Rue. Développement résidentiel.		
Commentaires de la mun. de Beauceville :	Plan d'eau au sud du ruisseau (carte 1:2 000) : accumulation naturel, aucune vocation. Vérifier que l'eau ruisselée demeure dans son lit (61 ^e Ave) suite à l'ajout d'un tracé.
