Caractérisation de l'habitat du poisson

Route 223 – Site 22

Caractérisation de l'habitat du poisson
Route 223 – Site 23

Route 223 – Site 24

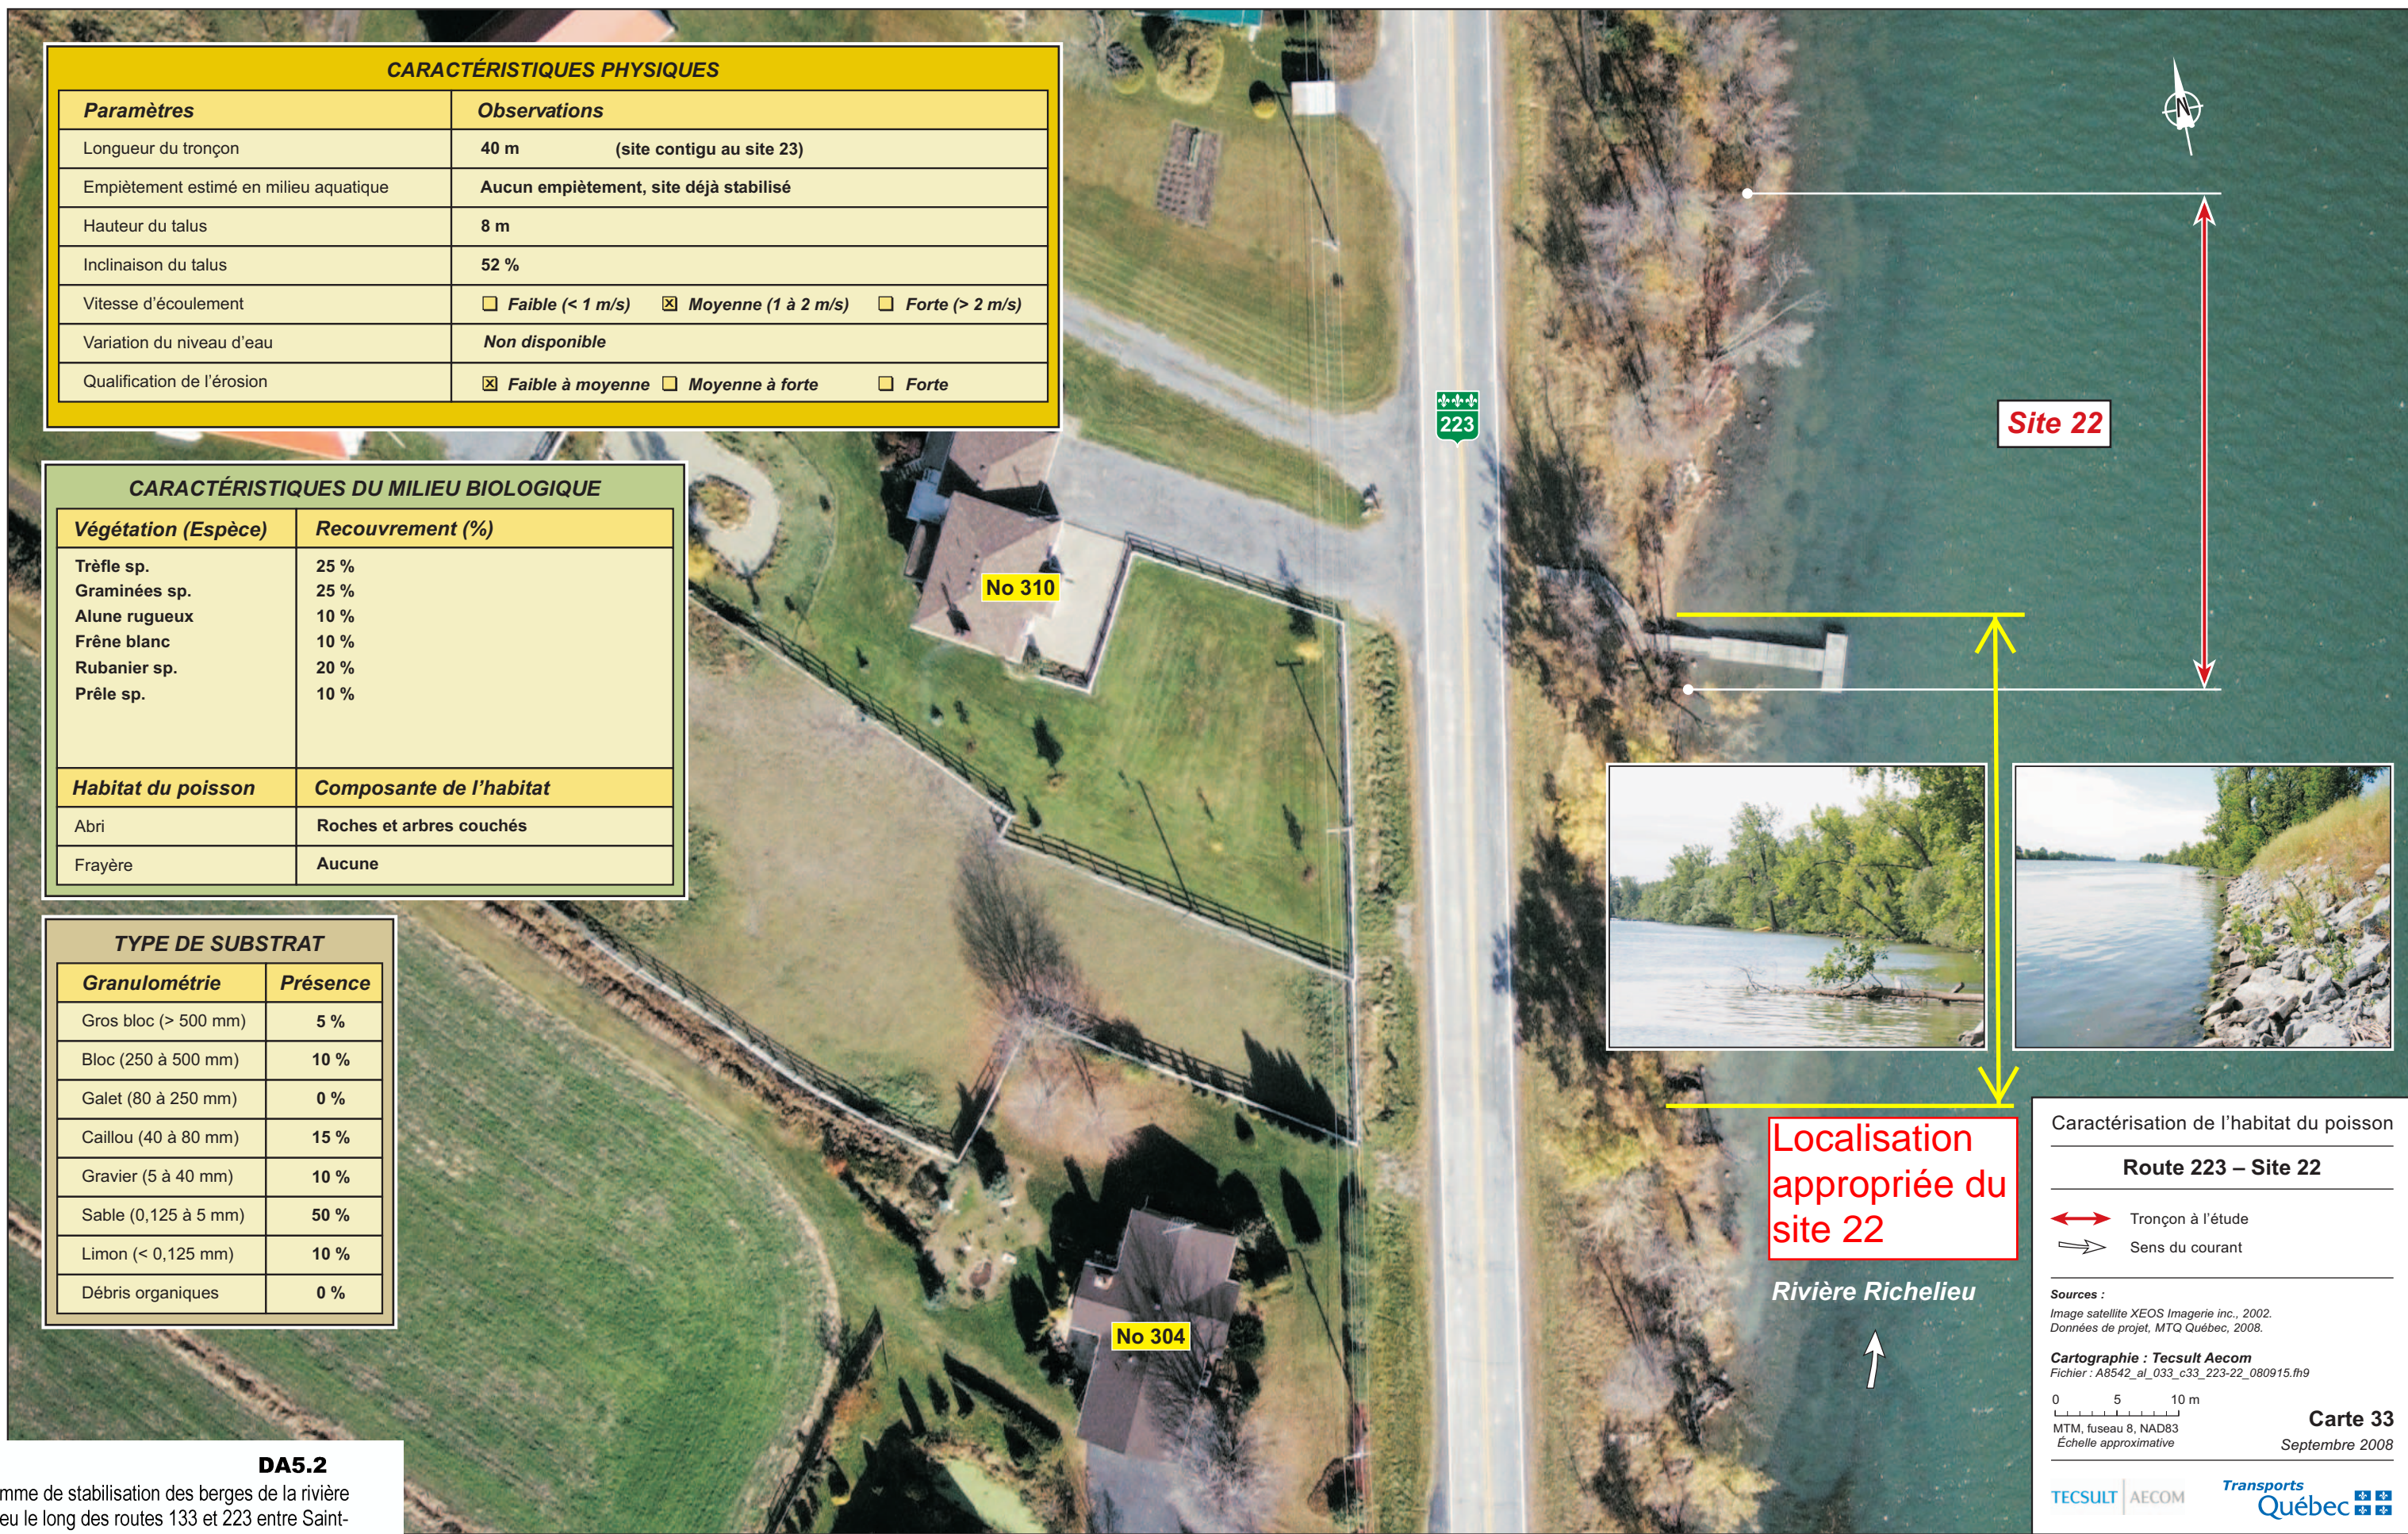
Carte 33
 Septembre 2008

CARACTÉRISTIQUES PHYSIQUES	
Paramètres	Observations
Longueur du tronçon	40 m (site contigu au site 23)
Empiètement estimé en milieu aquatique	Aucun empiètement, site déjà stabilisé
Hauteur du talus	8 m
Inclinaison du talus	52 %
Vitesse d'écoulement	<input type="checkbox"/> Faible (< 1 m/s) <input checked="" type="checkbox"/> Moyenne (1 à 2 m/s) <input type="checkbox"/> Forte (> 2 m/s)
Variation du niveau d'eau	Non disponible
Qualification de l'érosion	<input checked="" type="checkbox"/> Faible à moyenne <input type="checkbox"/> Moyenne à forte <input type="checkbox"/> Forte

CARACTÉRISTIQUES DU MILIEU BIOLOGIQUE	
Végétation (Espèce)	Recouvrement (%)
Trèfle sp.	25 %
Graminées sp.	25 %
Alune rugueux	10 %
Frêne blanc	10 %
Rubaniér sp.	20 %
Prêle sp.	10 %
Habitat du poisson	Composante de l'habitat
Abri	Roches et arbres couchés
Frayère	Aucune

TYPE DE SUBSTRAT	
Granulométrie	Présence
Gros bloc (> 500 mm)	5 %
Bloc (250 à 500 mm)	10 %
Galet (80 à 250 mm)	0 %
Caillou (40 à 80 mm)	15 %
Gravier (5 à 40 mm)	10 %
Sable (0,125 à 5 mm)	50 %
Limon (< 0,125 mm)	10 %
Débris organiques	0 %

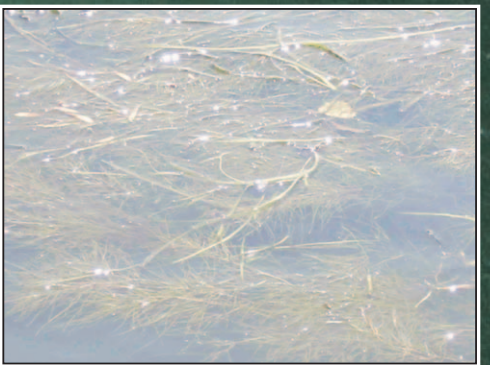
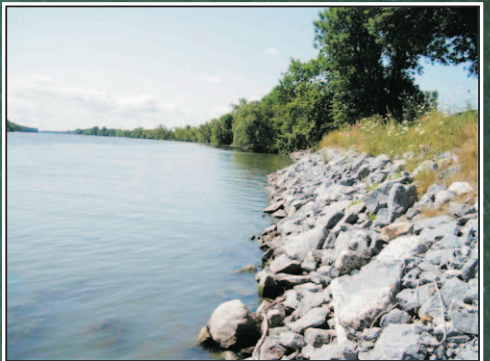
Carte 35
Septembre 2008

TYPE DE SUBSTRAT	
Granulométrie	Présence
Gros bloc (> 500 mm)	20 %
Bloc (250 à 500 mm)	20 %
Galet (80 à 250 mm)	0 %
Caillou (40 à 80 mm)	0 %
Gravier (5 à 40 mm)	0 %
Sable (0,125 à 5 mm)	40 %
Limon (< 0,125 mm)	20 %
Débris organiques	0 %

CARACTÉRISTIQUES DU MILIEU BIOLOGIQUE	
Végétation (Espèce)	Recouvrement (%)
Rubaniér sp.	30 %
Plantes submergées	50 %
Graminées sp.	10 %
Gazon	10 %
Habitat du poisson	Composante de l'habitat
Abri	Quelques roches
Frayère	Aucune

CARACTÉRISTIQUES PHYSIQUES	
Paramètres	Observations
Longueur du tronçon	60 m (site contigu au site 25)
Empiètement estimé en milieu aquatique	560 m ²
Hauteur du talus	7 m
Inclinaison du talus	69 %
Vitesse d'écoulement	<input type="checkbox"/> Faible (< 1 m/s) <input checked="" type="checkbox"/> Moyenne (1 à 2 m/s) <input type="checkbox"/> Forte (> 2 m/s)
Variation du niveau d'eau	Non disponible
Qualification de l'érosion	<input checked="" type="checkbox"/> Faible à moyenne <input type="checkbox"/> Moyenne à forte <input type="checkbox"/> Forte
