Programme de stabilisation des berges de la rivière Richelieu le long des routes 133 et 223 entre Saint-Basile-le-Grand et Saint-Ours

Exposé présenté par Eric Prido,
Le 14 mars 2011

La ripisylve: fonctions écologiques et morphologiques de la bande riveraine

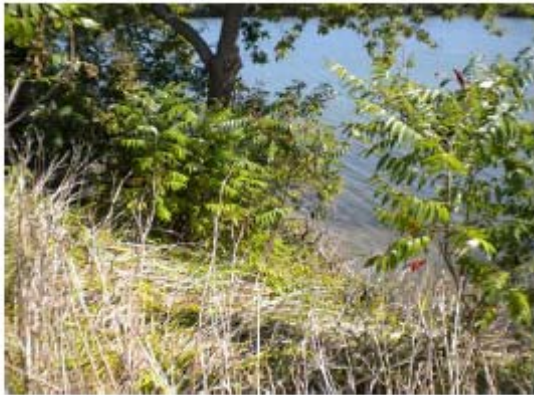
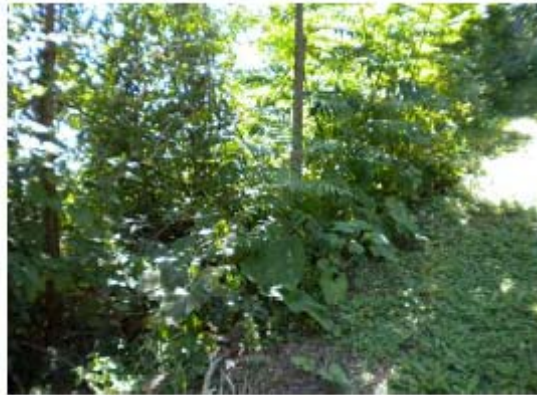
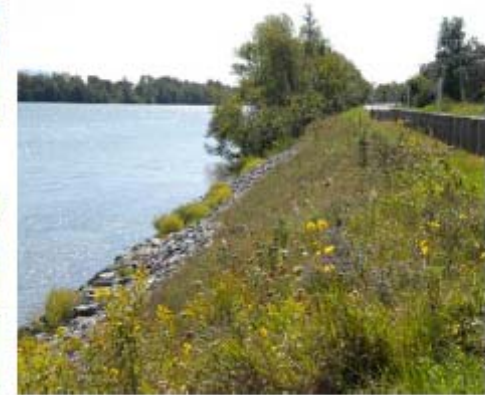
Érosion sur les berges du Richelieu, mettant en péril les installations routières

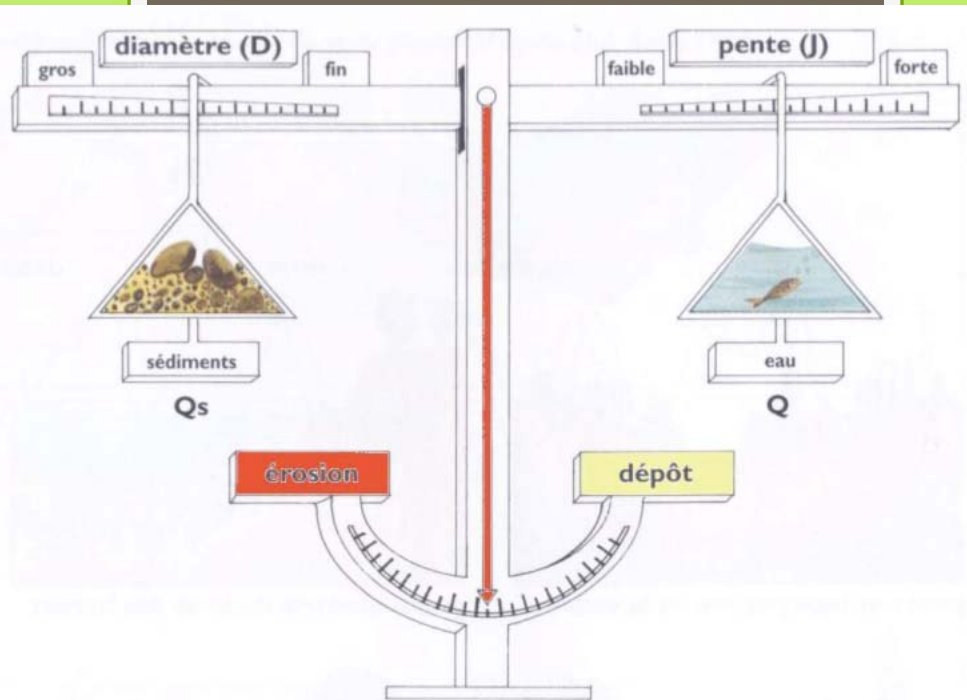
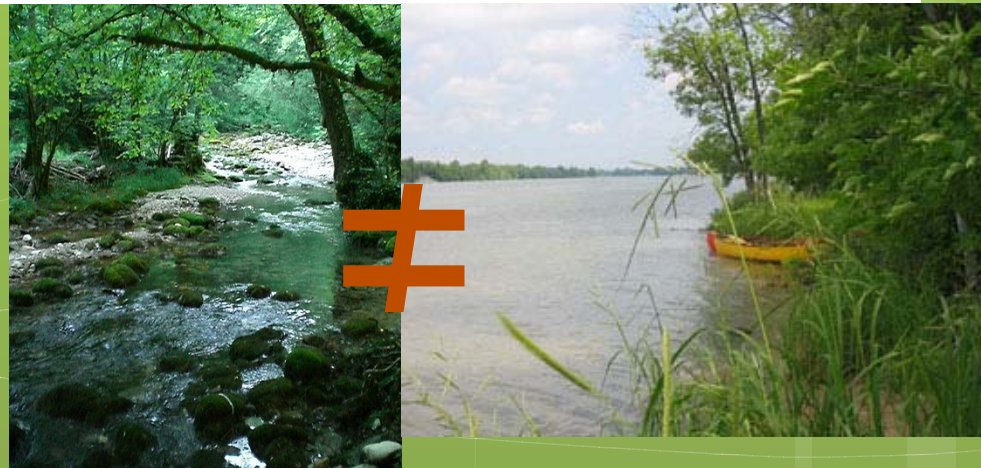
Figure 4. Principe de l'équilibre dynamique. D'après Lane, 1955.

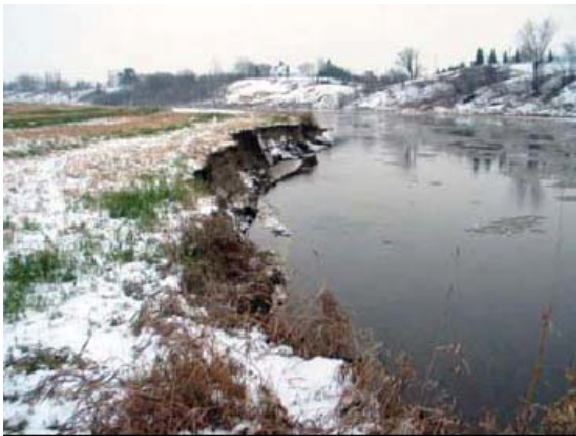
Photo 4: Le pouvoir érosif de l'eau
source : Victor Savole, MAPAQ

Phénomène souvent observé sur le Richelieu mais en apparence ignoré par les experts du MTQ

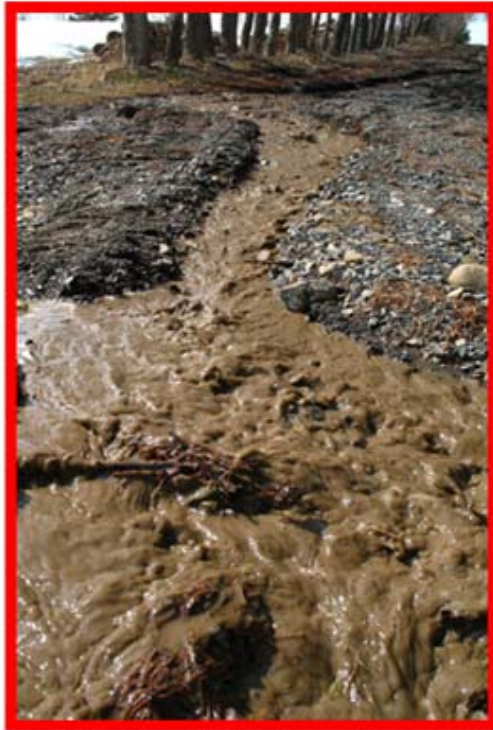
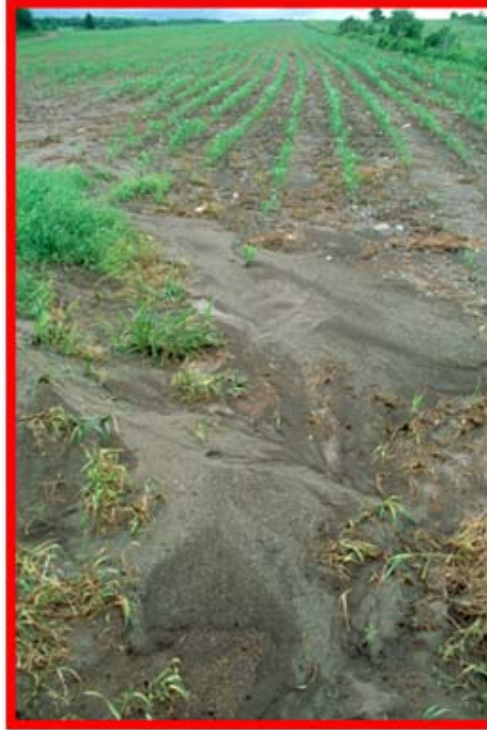
Érosion externe par ruissellement

Facilement
contrôlable via tapis
végétal dense ou
enrochement

RUISSELLEMENT ENTRAINANT DES SEDIMENTS

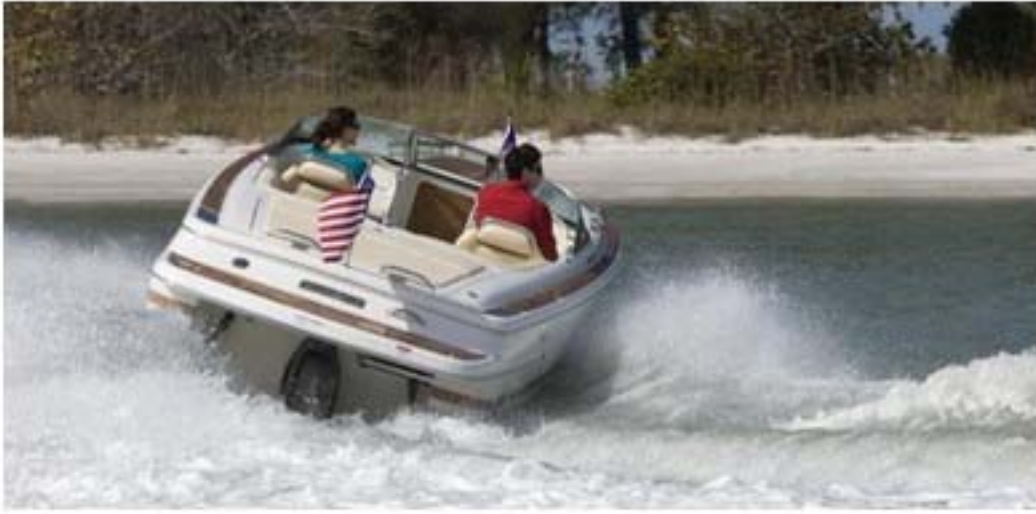
Érosion externe par les vagues

- Batillage : vagues formées par les bateaux de 0.65 cm à 1.0m
- Vagues "de vent" : fetch et rose des vents

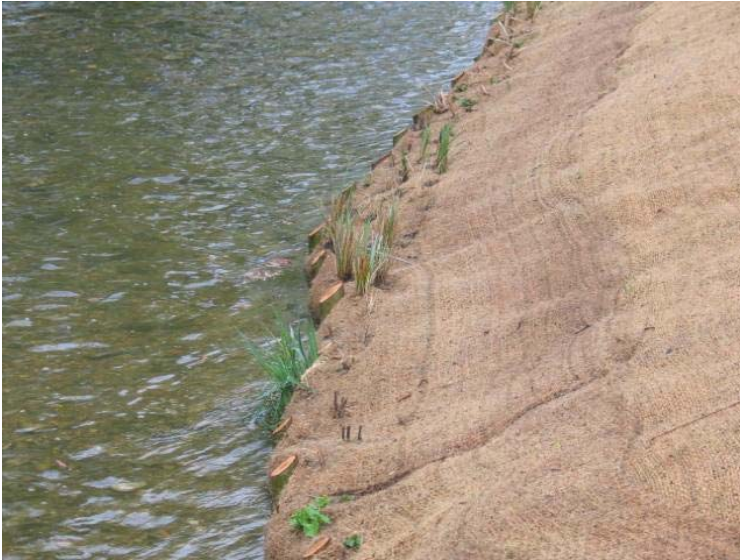
Fascines en pieds de berge

Très résistants à l'arrachement et autres contraintes hydrauliques;
Permet de restaurer l'interface végétale entre l'eau et le sol;
Fournis de l'ombre et habitats à la faunes;
Permet implantation d'espèces variées tant héliophytes que ligneuses;

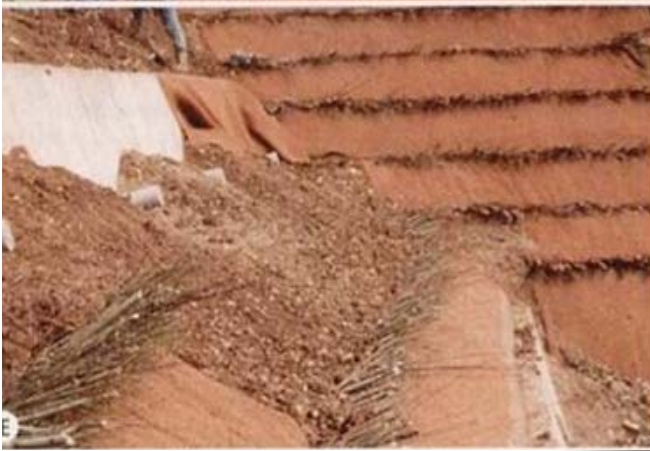
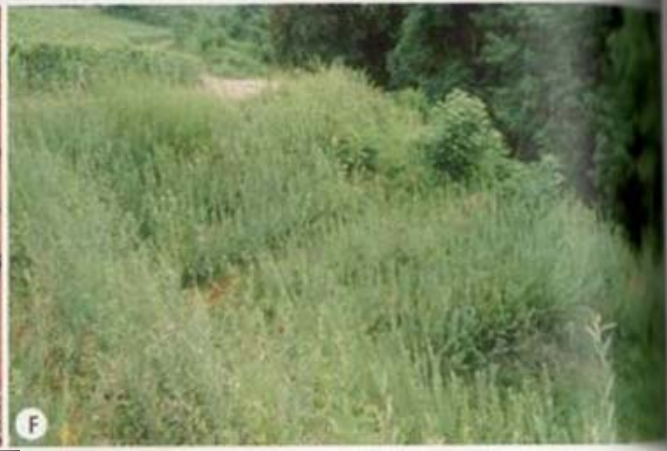
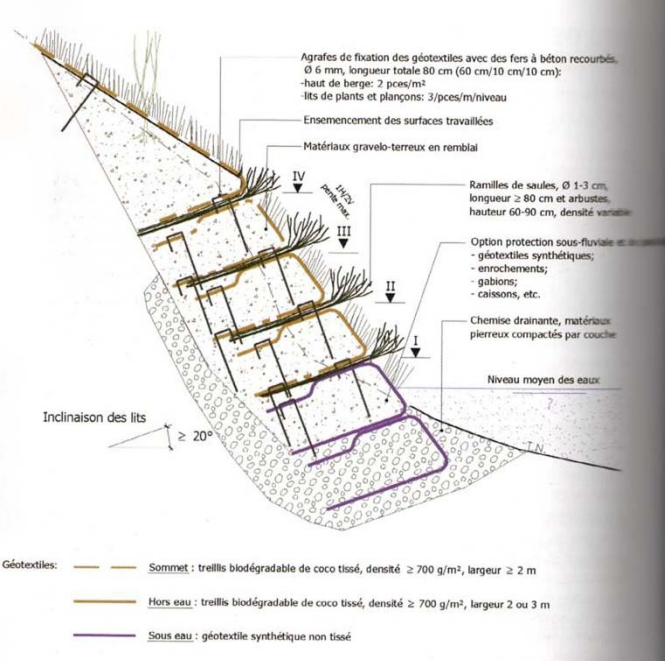
Lits de plants et plançons

Permet de stabiliser des pentes abruptes;

Permet l'implantation d'espèces ligneuses arbustives adaptées aux rives;

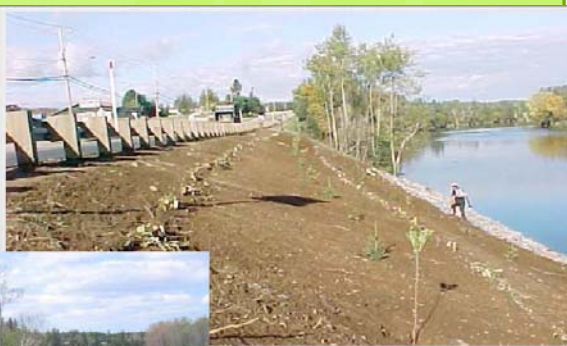
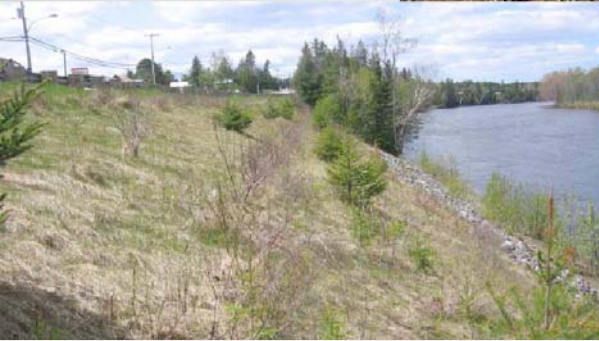
En
chantier

Complété

Mauvaises méthodes d'implantation des végétaux

- Discontinuité du paysage et des écosystèmes
- Non respect des zones aquatiques ;
- Diminution de la biodiversité, et banalisation des écosystème;
- Non utilisation des hélophytes et manque de diversité des espèces végétales
- Non utilisation des techniques de génie végétal
- Aucune création d'habitat pour la faune
- Augmentation de la température de l'eau via le manque d'ombre, la pierre accumule la chaleur;
