Caractérisation de l'habitat du poisson

Route 133 – Site 5

Carte 8
Septembre 2008

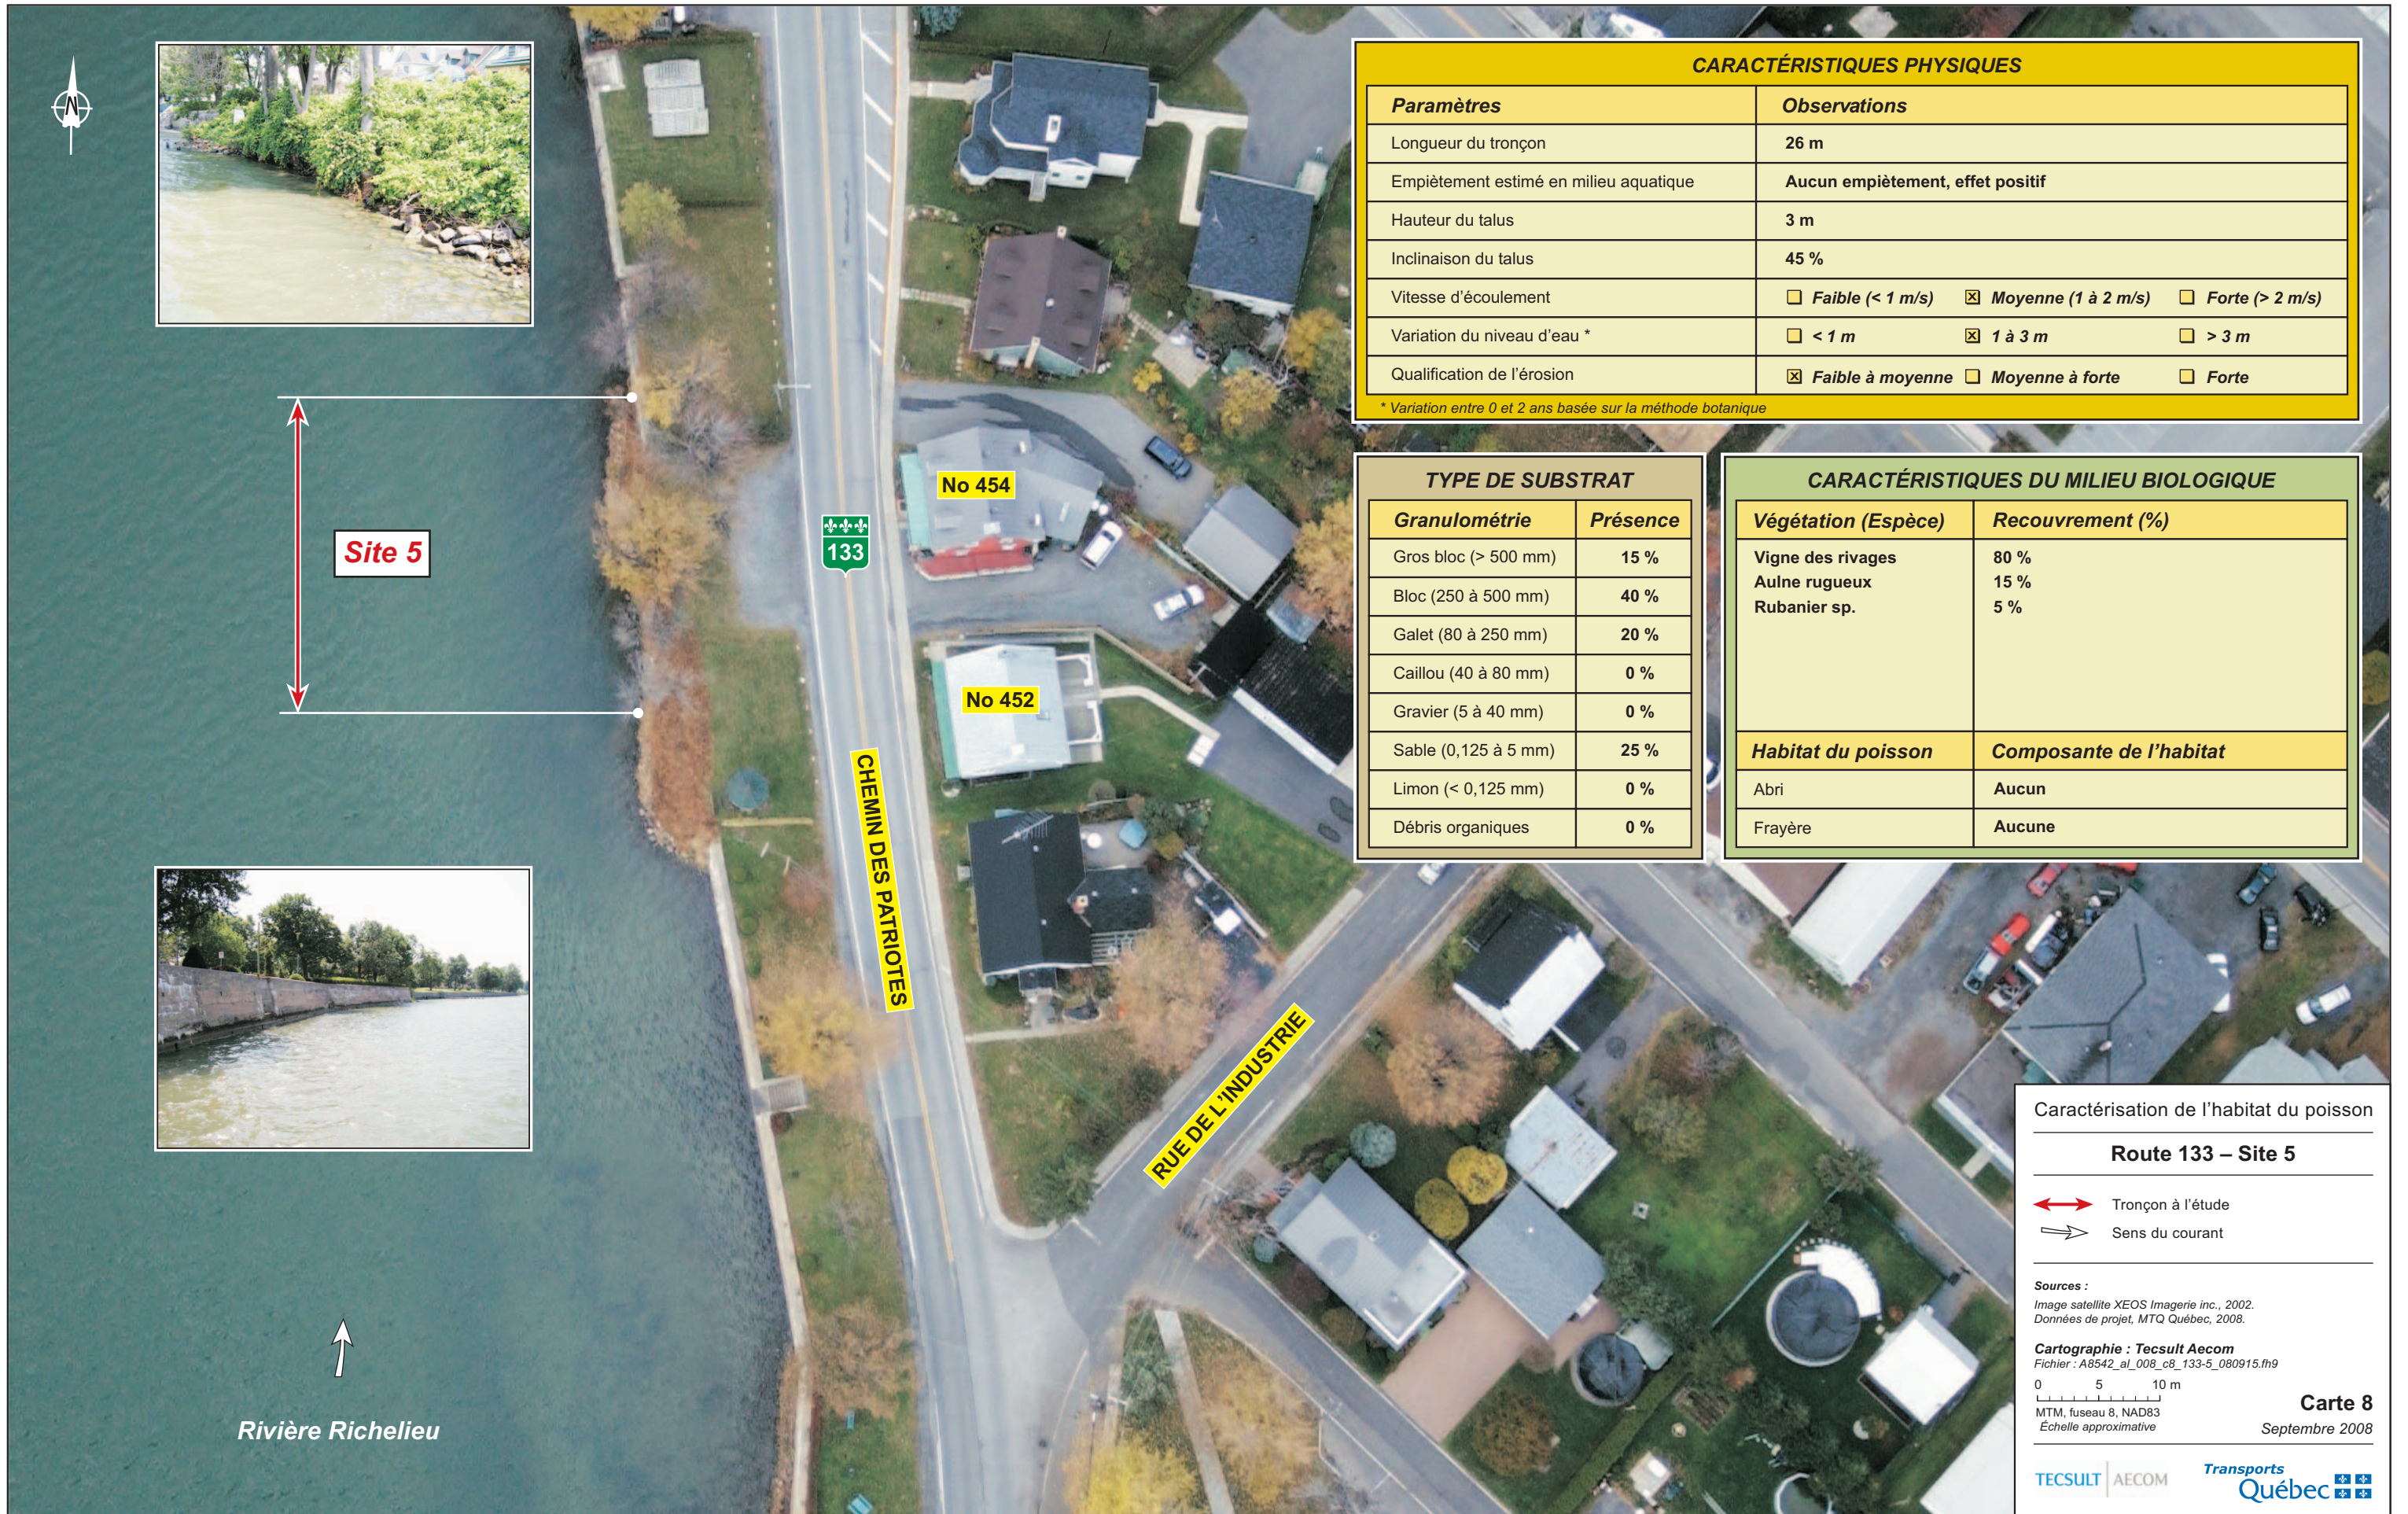
Paramètres	Observations
Longueur du tronçon	26 m
Empiètement estimé en milieu aquatique	Aucun empiètement, effet positif
Hauteur du talus	3 m
Inclinaison du talus	45 %
Vitesse d'écoulement	<input type="checkbox"/> Faible (< 1 m/s) <input checked="" type="checkbox"/> Moyenne (1 à 2 m/s) <input type="checkbox"/> Forte (> 2 m/s)
Variation du niveau d'eau *	<input type="checkbox"/> < 1 m <input checked="" type="checkbox"/> 1 à 3 m <input type="checkbox"/> > 3 m
Qualification de l'érosion	<input checked="" type="checkbox"/> Faible à moyenne <input type="checkbox"/> Moyenne à forte <input type="checkbox"/> Forte

Granulométrie	Présence
Gros bloc (> 500 mm)	15 %
Bloc (250 à 500 mm)	40 %
Galet (80 à 250 mm)	20 %
Caillou (40 à 80 mm)	0 %
Gravier (5 à 40 mm)	0 %
Sable (0,125 à 5 mm)	25 %
Limon (< 0,125 mm)	0 %
Débris organiques	0 %

Végétation (Espèce)	Recouvrement (%)
Vigne des rivages	80 %
Aulne rugueux	15 %
Rubaniér sp.	5 %
Habitat du poisson	
Abri	Aucun
Frayère	Aucune
Composante de l'habitat

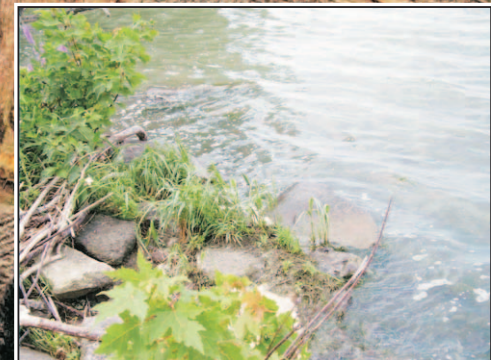
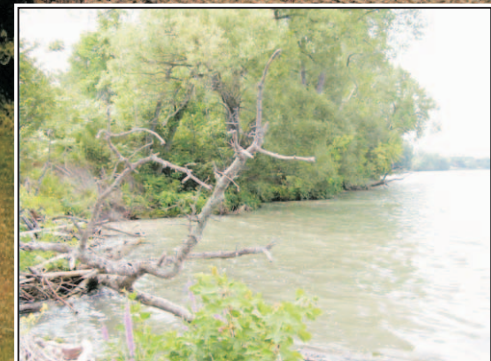
Carte 9
Septembre 2008

Paramètres	Observations
Longueur du tronçon	50 m
Empiètement estimé en milieu aquatique	420 m ²
Hauteur du talus	6,5 m
Inclinaison du talus	71 %
Vitesse d'écoulement	<input type="checkbox"/> Faible (< 1 m/s) <input checked="" type="checkbox"/> Moyenne (1 à 2 m/s) <input type="checkbox"/> Forte (> 2 m/s)
Variation du niveau d'eau	Non disponible
Qualification de l'érosion	<input type="checkbox"/> Faible à moyenne <input type="checkbox"/> Moyenne à forte <input checked="" type="checkbox"/> Forte

Granulométrie	Présence
Gros bloc (> 500 mm)	35 %
Bloc (250 à 500 mm)	25 %
Galet (80 à 250 mm)	0 %
Caillou (40 à 80 mm)	0 %
Gravier (5 à 40 mm)	0 %
Sable (0,125 à 5 mm)	10 %
Limon (< 0,125 mm)	5 %
Débris organiques	25 %

Végétation (Espèce)	Recouvrement (%)
Algues sp.	30 %
Saule sp.	5 %
Peuplier deltoïde	5 %
Graminées sp.	10 %
Frêne blanc	5 %
Érable rouge	15 %
Cornouiller sp.	10 %
Salicaire	10 %
Scirpe des rivières	10 %
Habitat du poisson	Composante de l'habitat
Abri	Aucun
Frayère	Aucune

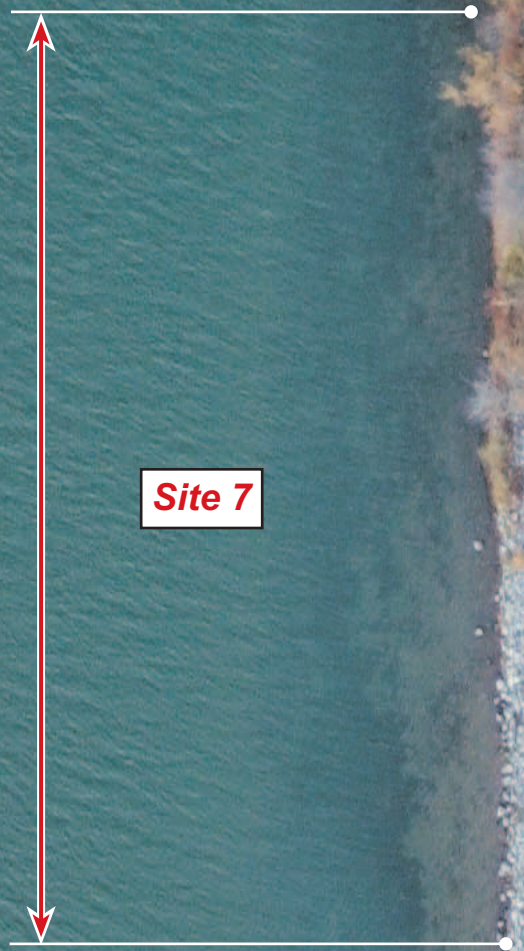
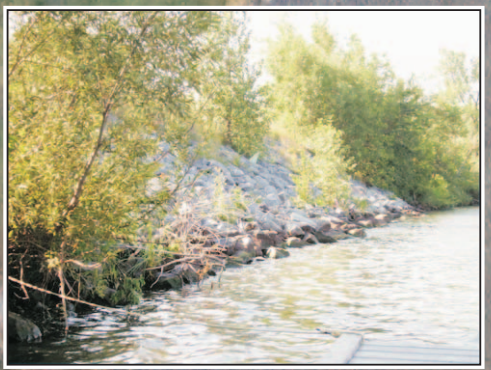
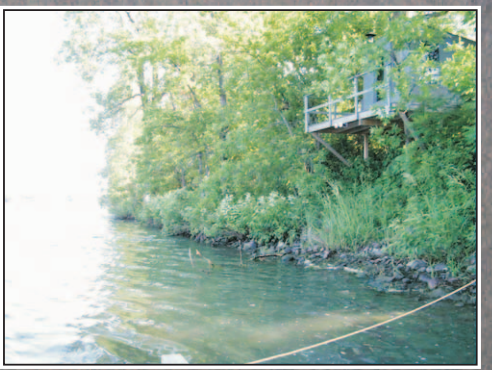
Carte 10
Septembre 2008

CARACTÉRISTIQUES PHYSIQUES	
Paramètres	Observations
Longueur du tronçon	60 m
Empiètement estimé en milieu aquatique	504 m ²
Hauteur du talus	6,5 m
Inclinaison du talus	71 %
Vitesse d'écoulement	<input type="checkbox"/> Faible (< 1 m/s) <input checked="" type="checkbox"/> Moyenne (1 à 2 m/s) <input type="checkbox"/> Forte (> 2 m/s)
Variation du niveau d'eau	Non disponible
Qualification de l'érosion	<input checked="" type="checkbox"/> Faible à moyenne <input type="checkbox"/> Moyenne à forte <input type="checkbox"/> Forte

TYPE DE SUBSTRAT	
Granulométrie	Présence
Gros bloc (> 500 mm)	5 %
Bloc (250 à 500 mm)	10 %
Galet (80 à 250 mm)	40 %
Caillou (40 à 80 mm)	10 %
Gravier (5 à 40 mm)	5 %
Sable (0,125 à 5 mm)	20 %
Limon (< 0,125 mm)	10 %
Débris organiques	0 %

CARACTÉRISTIQUES DU MILIEU BIOLOGIQUE	
Végétation (Espèce)	Recouvrement (%)
Carex sp.	25 %
Rubaniér sp.	55 %
Scirpe des rivières	10 %
Algues sp.	5 %
Saule sp.	5 %
Habitat du poisson	Composante de l'habitat
Abri	Aucun
Frayère	Aucune

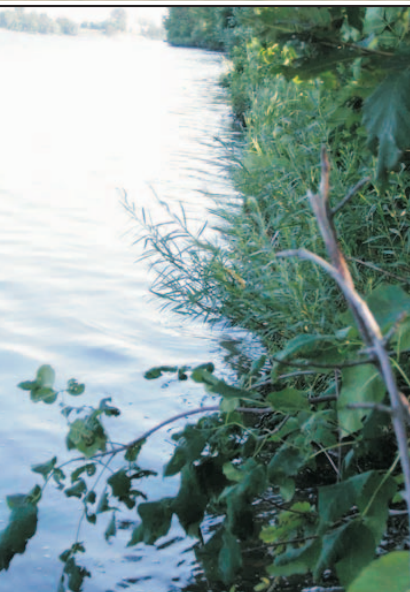
Carte 11
Septembre 2008

Paramètres	Observations
Longueur du tronçon	30 m
Empiètement estimé en milieu aquatique	Aucun empiètement, effet positif
Hauteur du talus	4,5 m
Inclinaison du talus	45 %
Vitesse d'écoulement	<input type="checkbox"/> Faible (< 1 m/s) <input checked="" type="checkbox"/> Moyenne (1 à 2 m/s) <input type="checkbox"/> Forte (> 2 m/s)
Variation du niveau d'eau *	<input checked="" type="checkbox"/> < 1 m <input checked="" type="checkbox"/> 1 à 3 m <input type="checkbox"/> > 3 m
Qualification de l'érosion	<input checked="" type="checkbox"/> Faible à moyenne <input type="checkbox"/> Moyenne à forte <input type="checkbox"/> Forte

Granulométrie	Présence
Gros bloc (> 500 mm)	0 %
Bloc (250 à 500 mm)	0 %
Galet (80 à 250 mm)	0 %
Caillou (40 à 80 mm)	10 %
Gravier (5 à 40 mm)	15 %
Sable (0,125 à 5 mm)	60 %
Limon (< 0,125 mm)	10 %
Débris organiques	5 %

Végétation (Espèce)	Recouvrement (%)
Rubaniér sp.	30 %
Aulne rugueux	10 %
Peuplier deltoïde	20 %
Frêne blanc	5 %
Vesce jargeau	15 %
Algues sp.	20 %
Habitat du poisson	Composante de l'habitat
Abri	Deux roches de 25 à 50 cm
Frayère	Surface de sable avec un peu de gravier

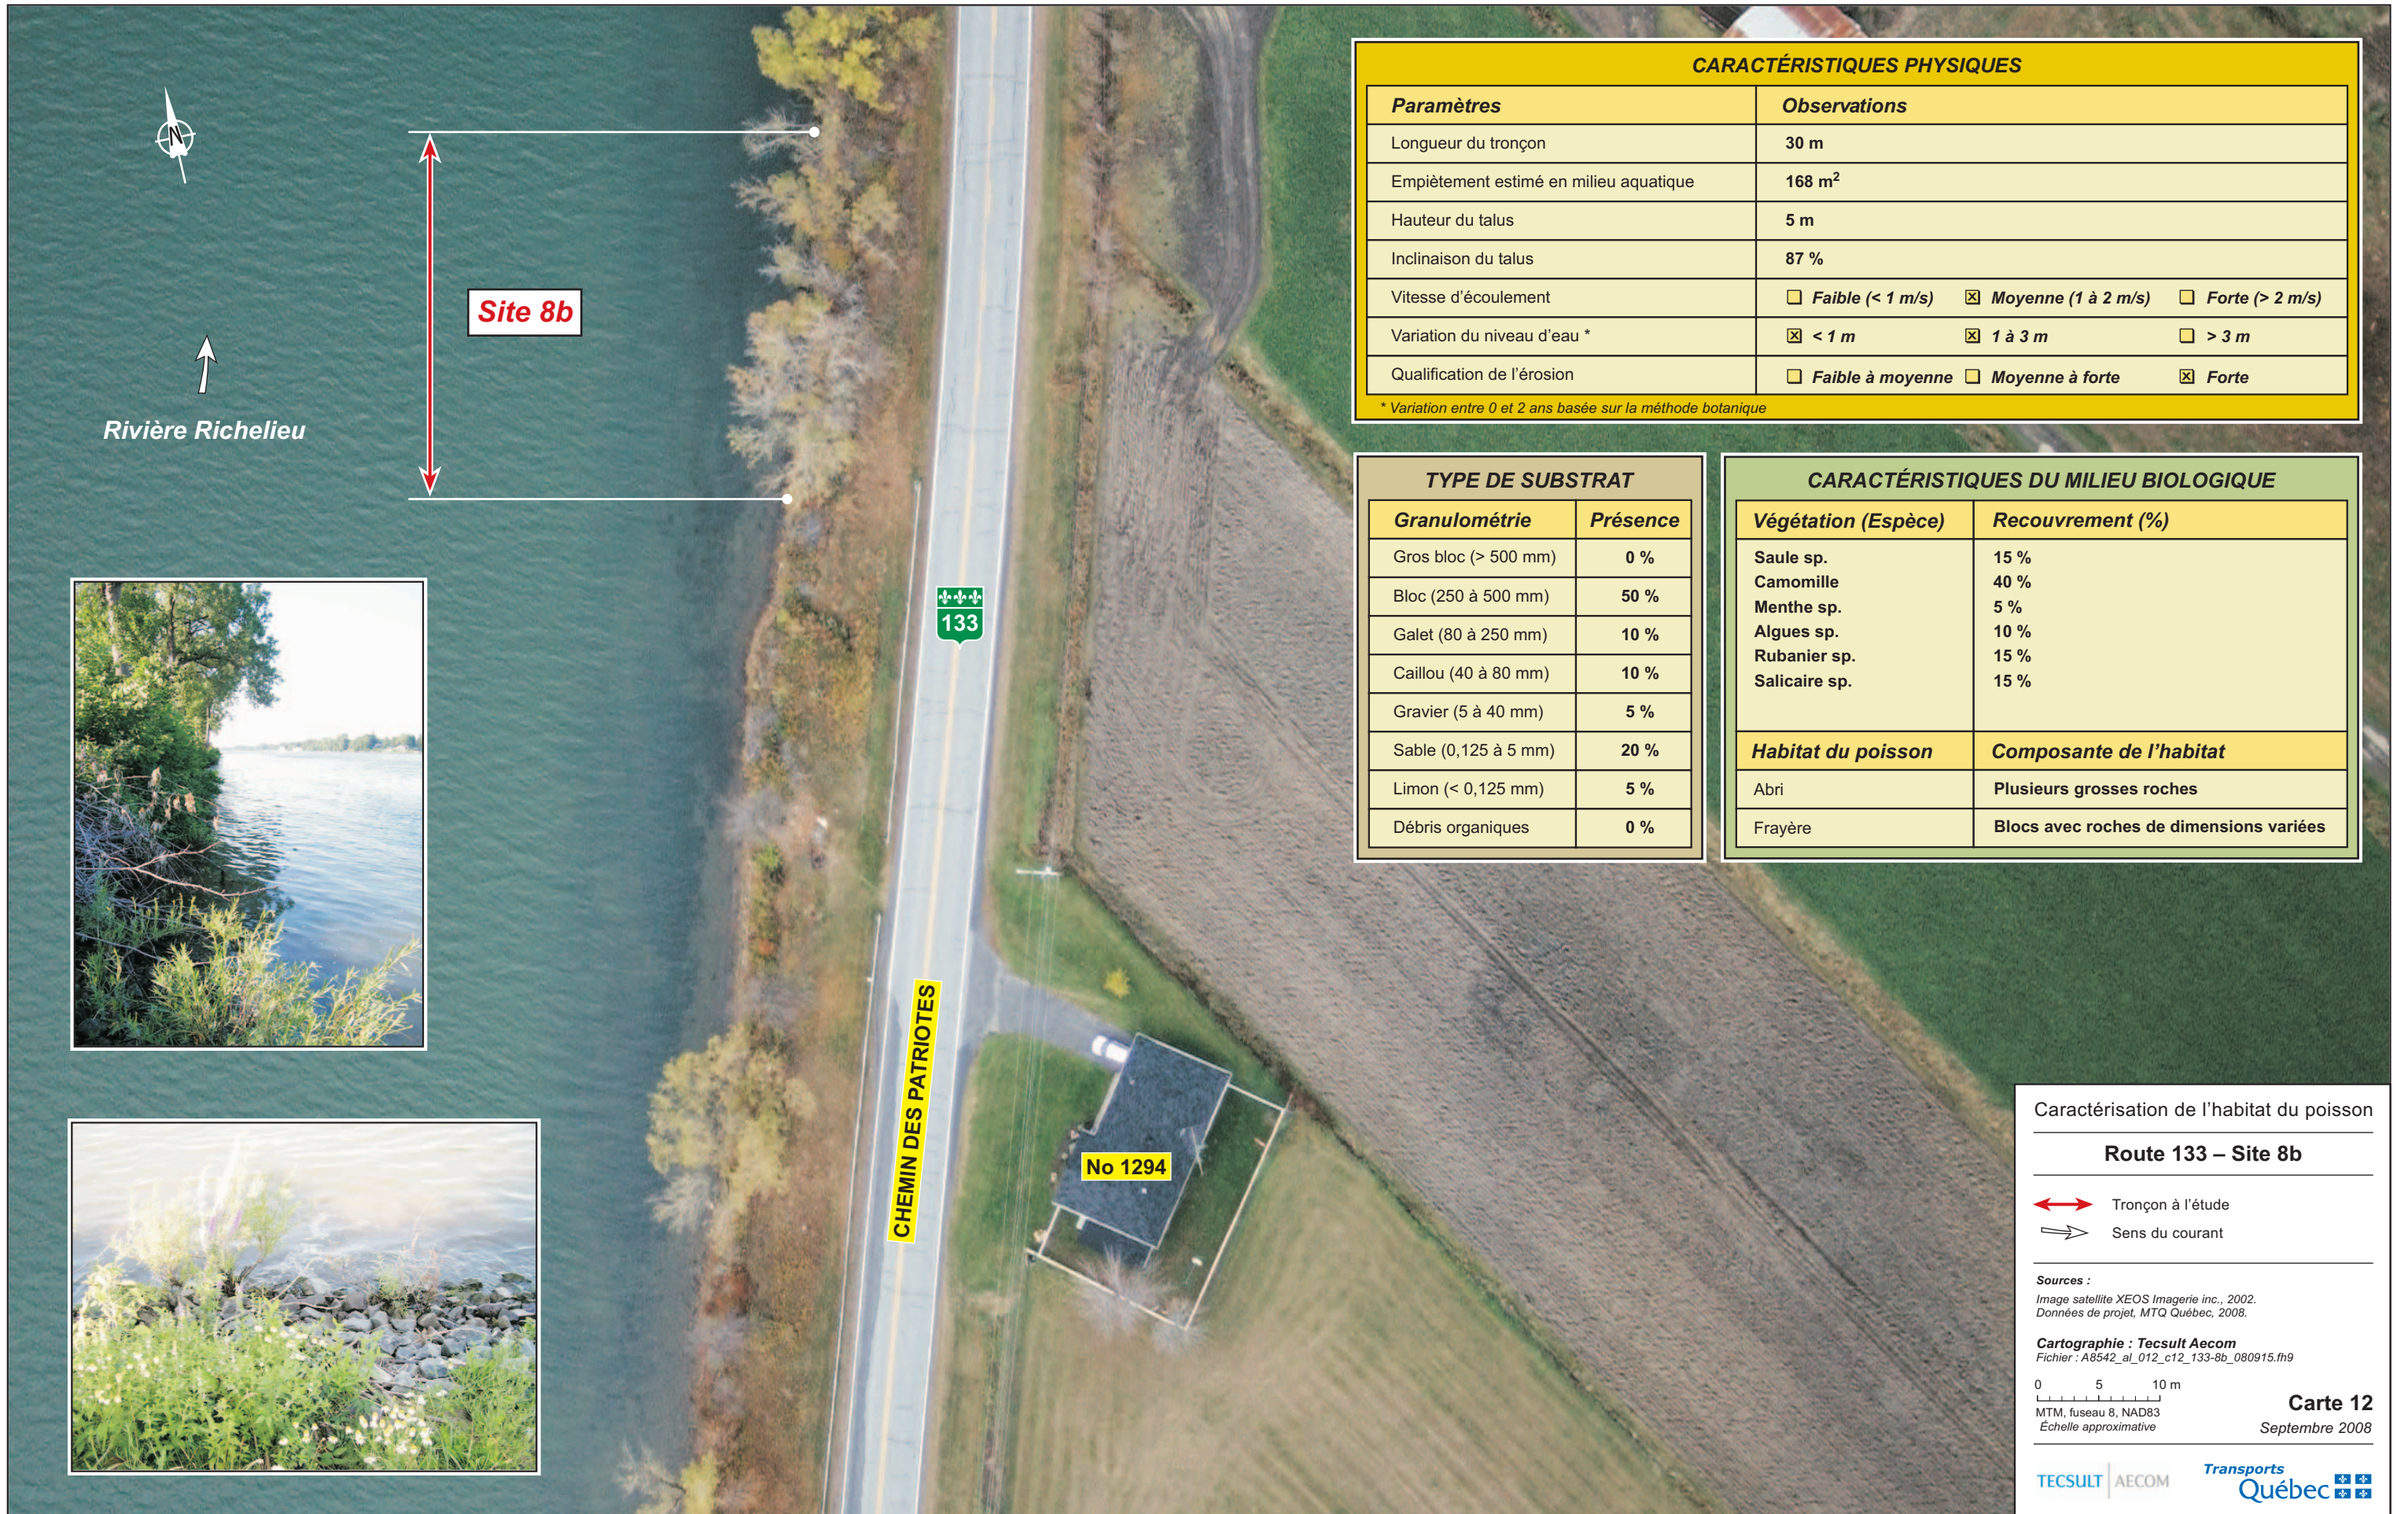
Carte 12
Septembre 2008

CARACTÉRISTIQUES PHYSIQUES	
Paramètres	Observations
Longueur du tronçon	30 m
Empiètement estimé en milieu aquatique	168 m ²
Hauteur du talus	5 m
Inclinaison du talus	87 %
Vitesse d'écoulement	<input type="checkbox"/> Faible (< 1 m/s) <input checked="" type="checkbox"/> Moyenne (1 à 2 m/s) <input type="checkbox"/> Forte (> 2 m/s)
Variation du niveau d'eau *	<input checked="" type="checkbox"/> < 1 m <input checked="" type="checkbox"/> 1 à 3 m <input type="checkbox"/> > 3 m
Qualification de l'érosion	<input type="checkbox"/> Faible à moyenne <input type="checkbox"/> Moyenne à forte <input checked="" type="checkbox"/> Forte

TYPE DE SUBSTRAT	
Granulométrie	Présence
Gros bloc (> 500 mm)	0 %
Bloc (250 à 500 mm)	50 %
Galet (80 à 250 mm)	10 %
Caillou (40 à 80 mm)	10 %
Gravier (5 à 40 mm)	5 %
Sable (0,125 à 5 mm)	20 %
Limon (< 0,125 mm)	5 %
Débris organiques	0 %

CARACTÉRISTIQUES DU MILIEU BIOLOGIQUE	
Végétation (Espèce)	Recouvrement (%)
Saule sp.	15 %
Camomille	40 %
Menthe sp.	5 %
Algues sp.	10 %
Rubadier sp.	15 %
Salicaire sp.	15 %
Habitat du poisson	Composante de l'habitat
Abri	Plusieurs grosses roches
Frayère	Blocs avec roches de dimensions variées

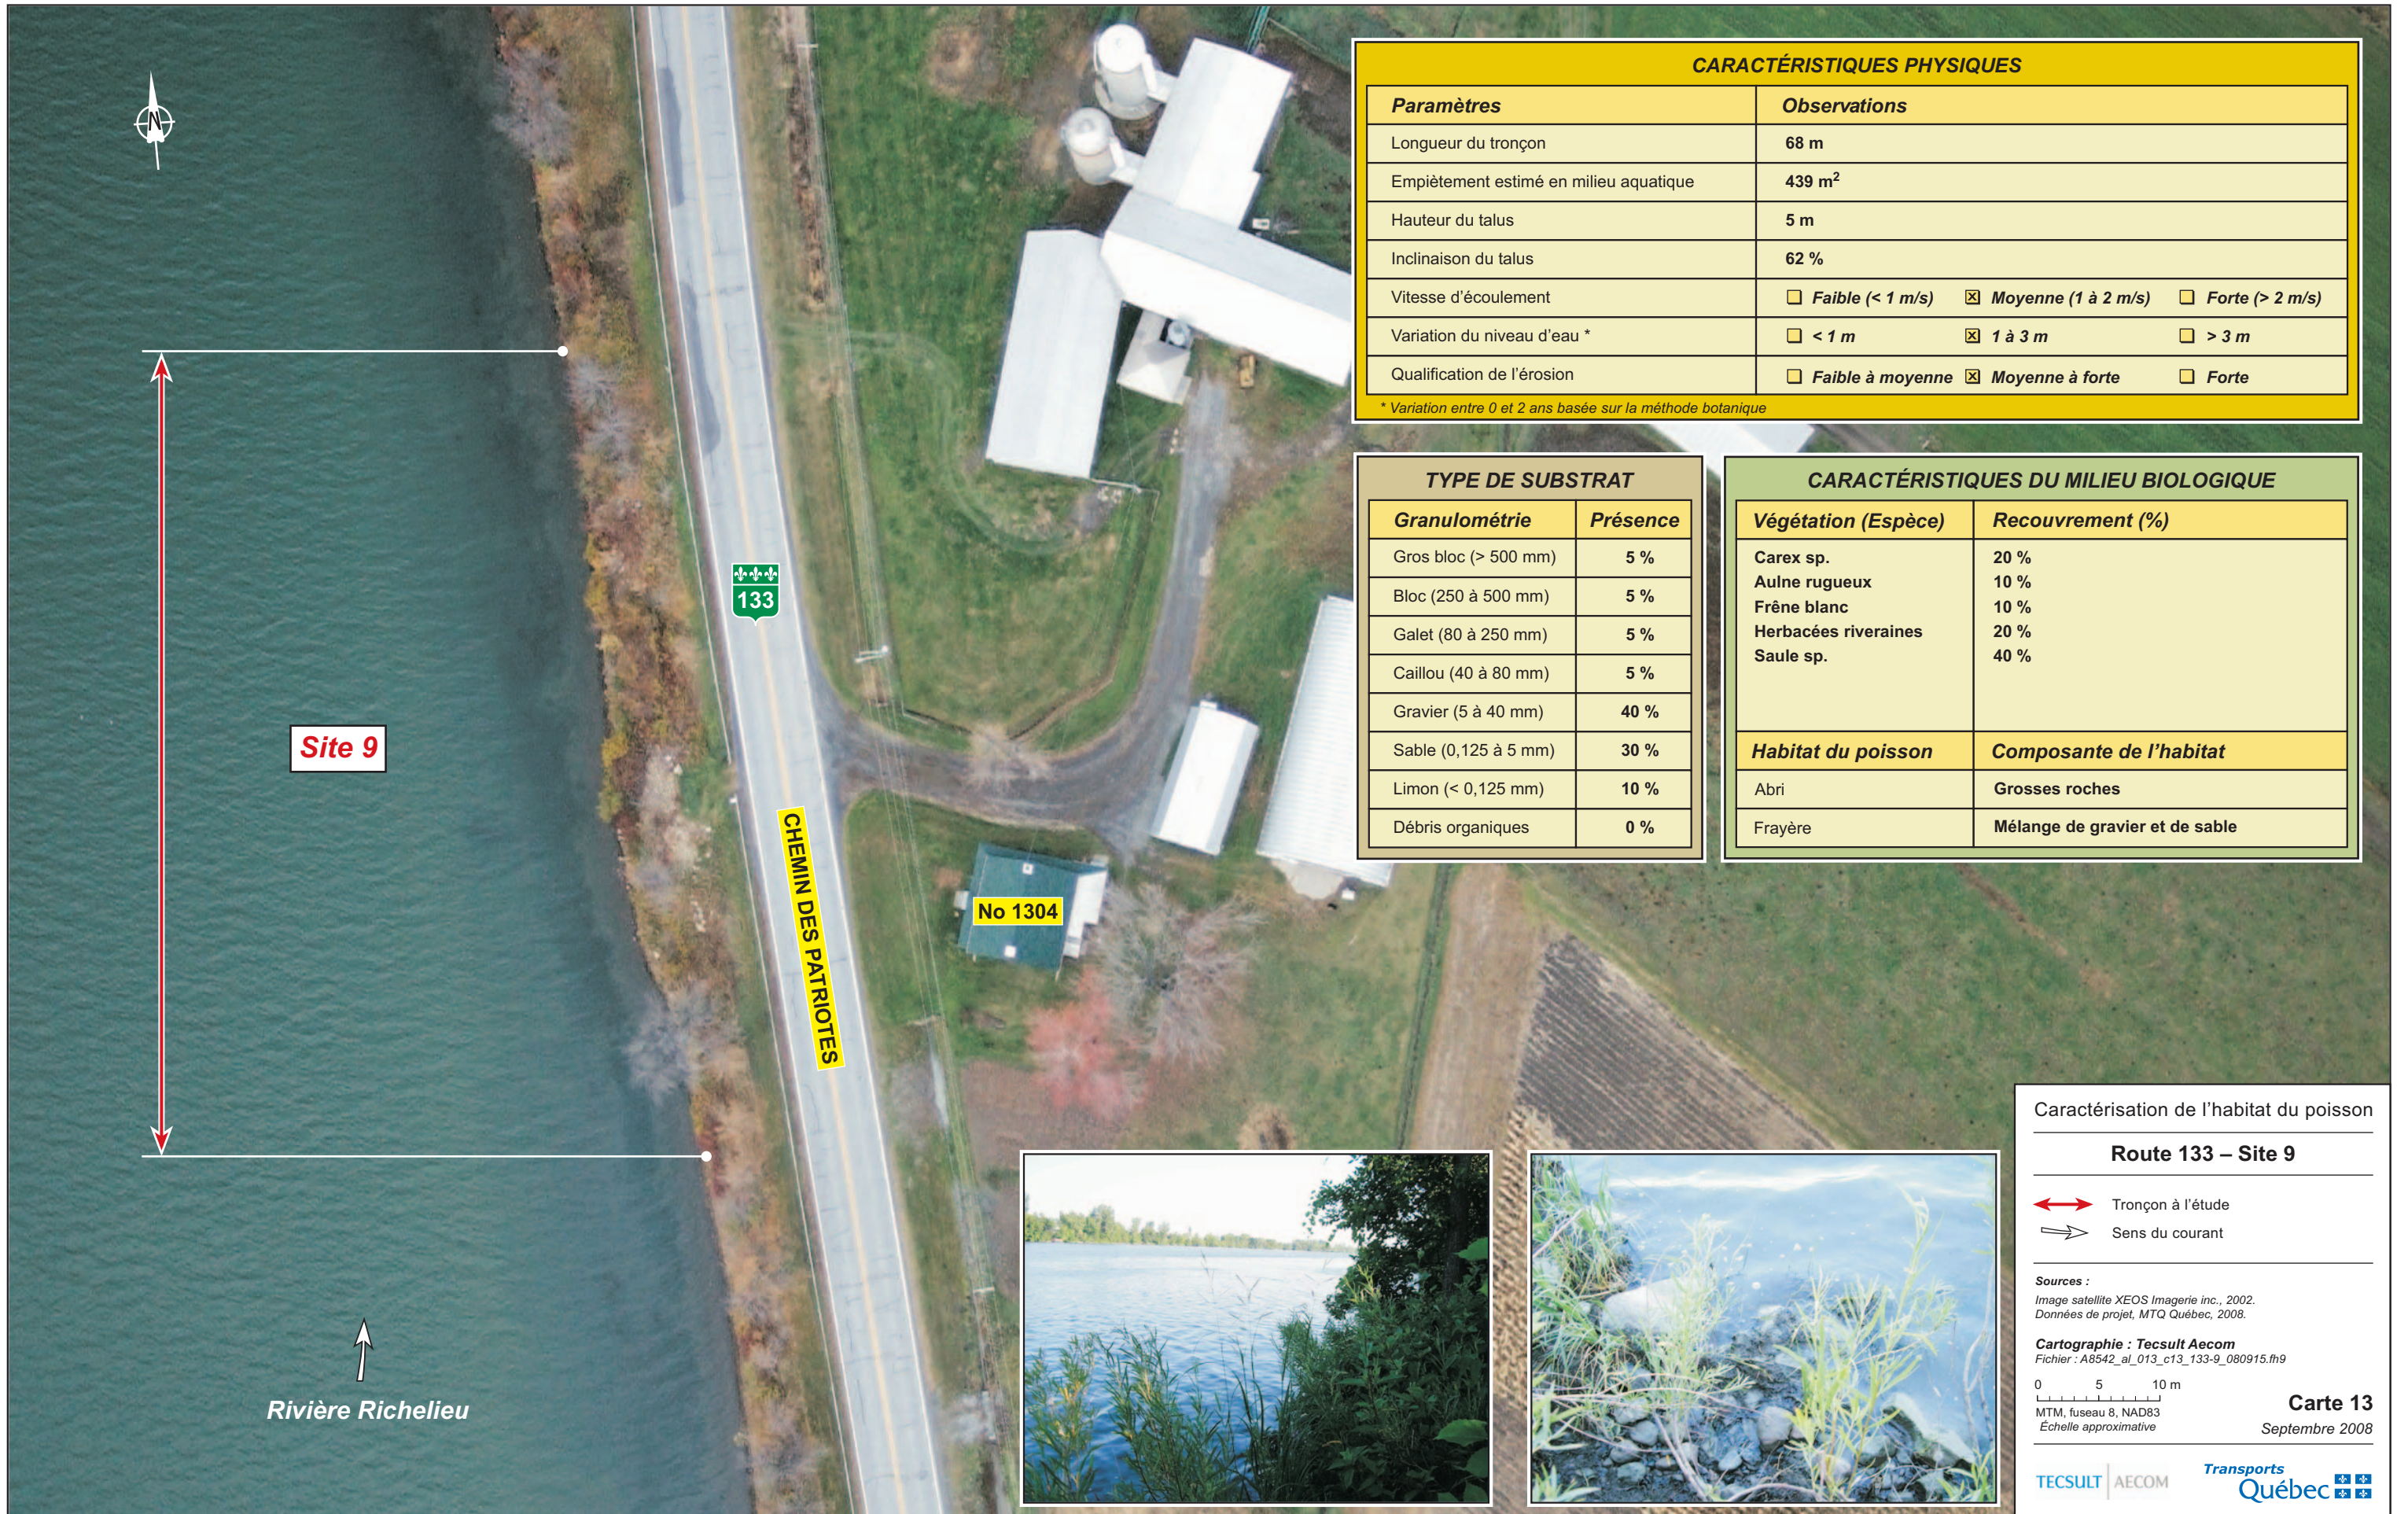
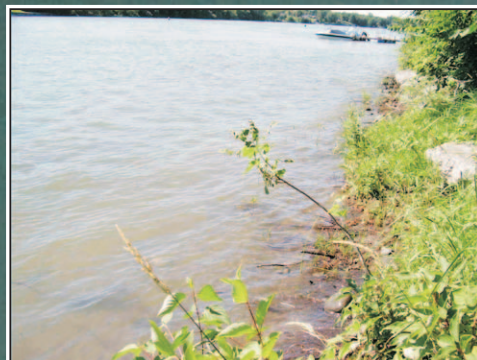
Carte 14
Septembre 2008

Paramètres	Observations
Longueur du tronçon	30 m (site contigu au site 10b)
Empiètement estimé en milieu aquatique	623 m ²
Hauteur du talus	13,5 m
Inclinaison du talus	59 %
Vitesse d'écoulement	<input type="checkbox"/> Faible (< 1 m/s) <input checked="" type="checkbox"/> Moyenne (1 à 2 m/s) <input type="checkbox"/> Forte (> 2 m/s)
Variation du niveau d'eau *	<input type="checkbox"/> < 1 m <input checked="" type="checkbox"/> 1 à 3 m <input type="checkbox"/> > 3 m
Qualification de l'érosion	<input type="checkbox"/> Faible à moyenne <input checked="" type="checkbox"/> Moyenne à forte <input type="checkbox"/> Forte

Granulométrie	Présence
Gros bloc (> 500 mm)	3 %
Bloc (250 à 500 mm)	2 %
Galet (80 à 250 mm)	0 %
Caillou (40 à 80 mm)	0 %
Gravier (5 à 40 mm)	0 %
Sable (0,125 à 5 mm)	90 %
Limon (< 0,125 mm)	5 %
Débris organiques	0 %

Végétation (Espèce)	Recouvrement (%)
Scirpe des rivières	25 %
Frêne blanc	30 %
Aulne rugueux	5 %
Saule sp.	10 %
Sumac vinaigrier	5 %
Anémone sp.	5 %
Carex sp.	10 %
Rubanier à feuilles étroites	10 %
Habitat du poisson	Composante de l'habitat
Abri	Aucun
Frayère	Grande surface de sable

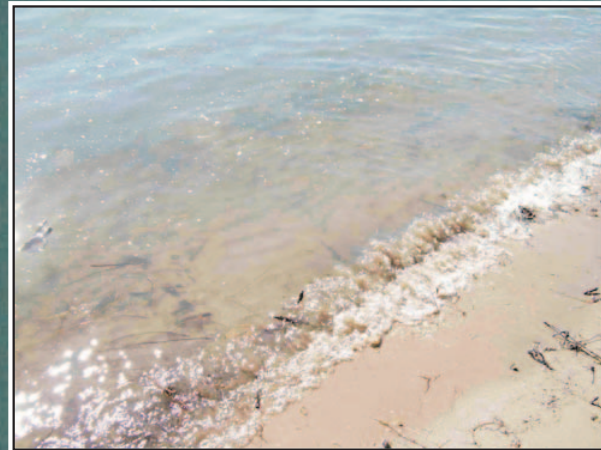
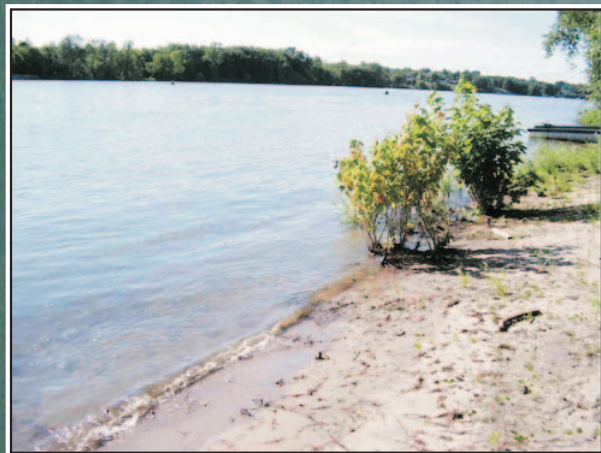
Carte 15

Paramètres	Observations
Longueur du tronçon	30 m (site contigu au site 10 a)
Empiètement estimé en milieu aquatique	548 m ²
Hauteur du talus	13,5 m
Inclinaison du talus	71 %
Vitesse d'écoulement	<input type="checkbox"/> Faible (< 1 m/s) <input checked="" type="checkbox"/> Moyenne (1 à 2 m/s) <input type="checkbox"/> Forte (> 2 m/s)
Variation du niveau d'eau *	<input type="checkbox"/> < 1 m <input checked="" type="checkbox"/> 1 à 3 m <input type="checkbox"/> > 3 m
Qualification de l'érosion	<input type="checkbox"/> Faible à moyenne <input type="checkbox"/> Moyenne à forte <input checked="" type="checkbox"/> Forte

Végétation (Espèce)	Recouvrement (%)
Peuplier deltoïde	15 %
Aulne rugueux	15 %
Sumac vinaigrier	20 %
Scirpe des rivières	30 %
Érable rouge	5 %
Carex	10 %
Liseron des champs	5 %
Habitat du poisson	Composante de l'habitat
Abri	Aucun
Frayère	Grande surface de sable

Granulométrie	Présence
Gros bloc (> 500 mm)	0 %
Bloc (250 à 500 mm)	0 %
Galet (80 à 250 mm)	0 %
Caillou (40 à 80 mm)	0 %
Gravier (5 à 40 mm)	0 %
Sable (0,125 à 5 mm)	90 %
Limon (< 0,125 mm)	5 %
Débris organiques	5 %

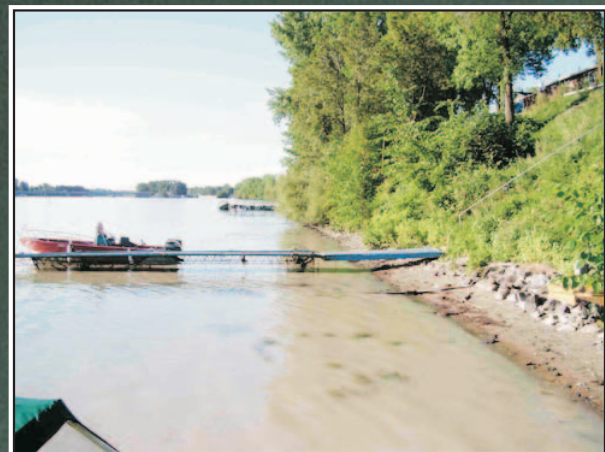
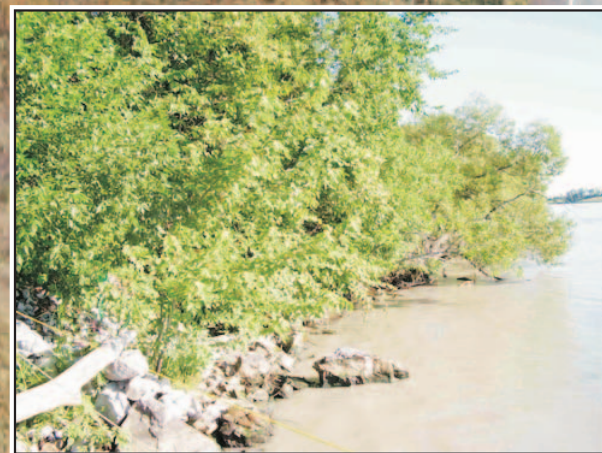
Carte 16
Septembre 2008

Paramètres	Observations
Longueur du tronçon	55 m
Empiètement estimé en milieu aquatique	810 m ²
Hauteur du talus	11 m
Inclinaison du talus	71 %
Vitesse d'écoulement	<input type="checkbox"/> Faible (< 1 m/s) <input checked="" type="checkbox"/> Moyenne (1 à 2 m/s) <input type="checkbox"/> Forte (> 2 m/s)
Variation du niveau d'eau *	<input type="checkbox"/> < 1 m <input checked="" type="checkbox"/> 1 à 3 m <input type="checkbox"/> > 3 m
Qualification de l'érosion	<input type="checkbox"/> Faible à moyenne <input type="checkbox"/> Moyenne à forte <input checked="" type="checkbox"/> Forte

Végétation (Espèce)	Recouvrement (%)
Rubaniér à feuilles étroites	15 %
Peuplier deltoïde	15 %
Érable rouge	10 %
Frêne blanc	10 %
Carex sp.	15 %
Verge d'or	15 %
Vesce jargeau	20 %
Habitat du poisson	Composante de l'habitat
Abri	Une grosse roche
Frayère	Surface sableuse avec gravier et vase

Granulométrie	Présence
Gros bloc (> 500 mm)	10 %
Bloc (250 à 500 mm)	5 %
Galet (80 à 250 mm)	0 %
Caillou (40 à 80 mm)	10 %
Gravier (5 à 40 mm)	10 %
Sable (0,125 à 5 mm)	50 %
Limon (< 0,125 mm)	10 %
Débris organiques	5 %
