Caractérisation de l'habitat du poisson

Route 223 – Site 15

Carte 26

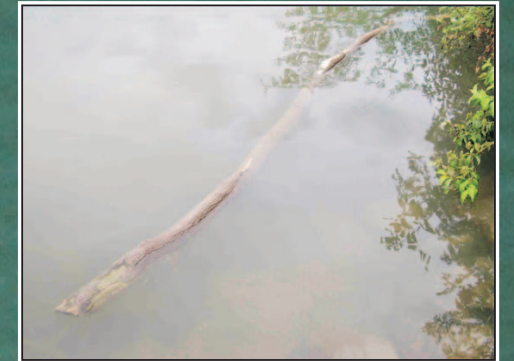
Paramètres	Observations
Longueur du tronçon	60 m
Empiètement estimé en milieu aquatique	Aucun empiètement, effet positif
Hauteur du talus	4 m
Inclinaison du talus	65 %
Vitesse d'écoulement	<input type="checkbox"/> Faible (< 1 m/s) <input checked="" type="checkbox"/> Moyenne (1 à 2 m/s) <input type="checkbox"/> Forte (> 2 m/s)
Variation du niveau d'eau	Non disponible
Qualification de l'érosion	<input checked="" type="checkbox"/> Faible à moyenne <input type="checkbox"/> Moyenne à forte <input type="checkbox"/> Forte

Habitat du poisson	Composante de l'habitat
Abri	Troncs d'arbres
Frayère	Aucune

Granulométrie	Présence
Gros bloc (> 500 mm)	0 %
Bloc (250 à 500 mm)	15 %
Galet (80 à 250 mm)	15 %
Caillou (40 à 80 mm)	0 %
Gravier (5 à 40 mm)	10 %
Sable (0,125 à 5 mm)	50 %
Limon (< 0,125 mm)	10 %
Débris organiques	0 %

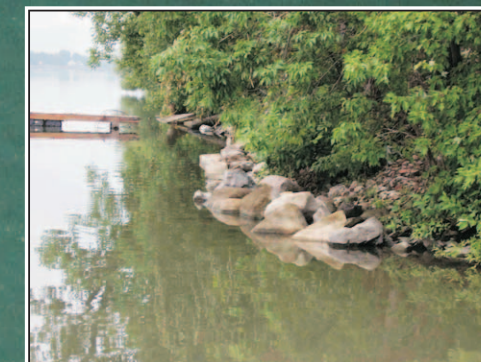
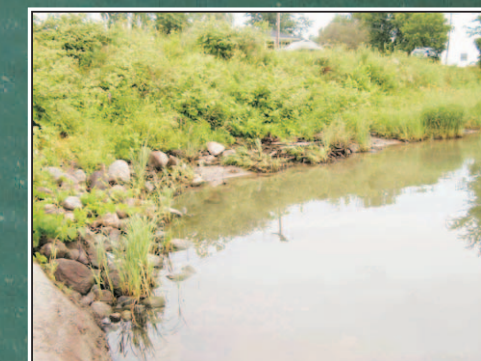
Carte 27
Septembre 2008

Paramètres	Observations
Longueur du tronçon	65 m
Empiètement estimé en milieu aquatique	196 m ²
Hauteur du talus	3 m
Inclinaison du talus	87 %
Vitesse d'écoulement	<input type="checkbox"/> Faible (< 1 m/s) <input checked="" type="checkbox"/> Moyenne (1 à 2 m/s) <input type="checkbox"/> Forte (> 2 m/s)
Variation du niveau d'eau	Non disponible
Qualification de l'érosion	<input type="checkbox"/> Faible à moyenne <input checked="" type="checkbox"/> Moyenne à forte <input type="checkbox"/> Forte

Végétation (Espèce)	Recouvrement (%)
Graminées	10 %
Aulne rugueux	10 %
Chardon sp.	5 %
Rubaniér sp.	50 %
Scirpe des rivières	10 %
Carex sp.	5 %
Myriophylle sp.	5 %
Nénuphar sp.	5 %
Habitat du poisson	Composante de l'habitat
Abri	Roches
Frayère	Aucune

Granulométrie	Présence
Gros bloc (> 500 mm)	0 %
Bloc (250 à 500 mm)	10 %
Galet (80 à 250 mm)	10 %
Caillou (40 à 80 mm)	0 %
Gravier (5 à 40 mm)	50 %
Sable (0,125 à 5 mm)	25 %
Limon (< 0,125 mm)	5 %
Débris organiques	0 %

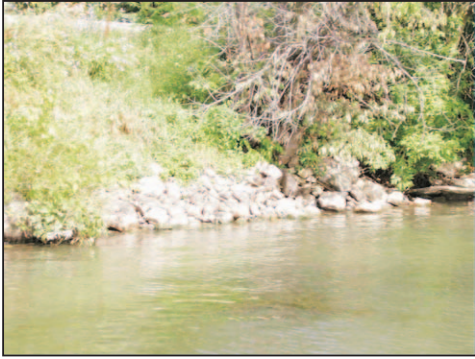
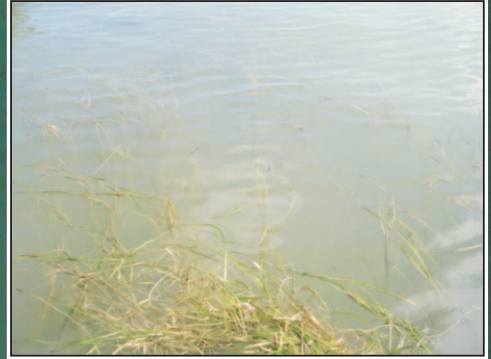
Carte 32
Septembre 2008

TYPE DE SUBSTRAT	
Granulométrie	Présence
Gros bloc (> 500 mm)	5 %
Bloc (250 à 500 mm)	15 %
Galet (80 à 250 mm)	0 %
Caillou (40 à 80 mm)	0 %
Gravier (5 à 40 mm)	0 %
Sable (0,125 à 5 mm)	40 %
Limon (< 0,125 mm)	30 %
Débris organiques	10 %

CARACTÉRISTIQUES DU MILIEU BIOLOGIQUE	
Végétation (Espèce)	Recouvrement (%)
Rubanier sp.	50 %
Vigne des rivages	15 %
Peuplier deltoïde	5 %
Scirpe des rivières	15 %
Algues sp.	5 %
Élodée du Canada	5 %
Frêne blanc	5 %
Habitat du poisson	Composante de l'habitat
Abri	Arbres et branches d'arbres
Frayère	Aucune

CARACTÉRISTIQUES PHYSIQUES	
Paramètres	Observations
Longueur du tronçon	60 m
Empiètement estimé en milieu aquatique	458 m ²
Hauteur du talus	5,5 m
Inclinaison du talus	59 %
Vitesse d'écoulement	<input type="checkbox"/> Faible (< 1 m/s) <input checked="" type="checkbox"/> Moyenne (1 à 2 m/s) <input type="checkbox"/> Forte (> 2 m/s)
Variation du niveau d'eau	Non disponible
Qualification de l'érosion	<input type="checkbox"/> Faible à moyenne <input checked="" type="checkbox"/> Moyenne à forte <input type="checkbox"/> Forte

Note :
Le tronçon illustré représente le secteur visé par les travaux de stabilisation et non des mesures prises de la zone à stabiliser

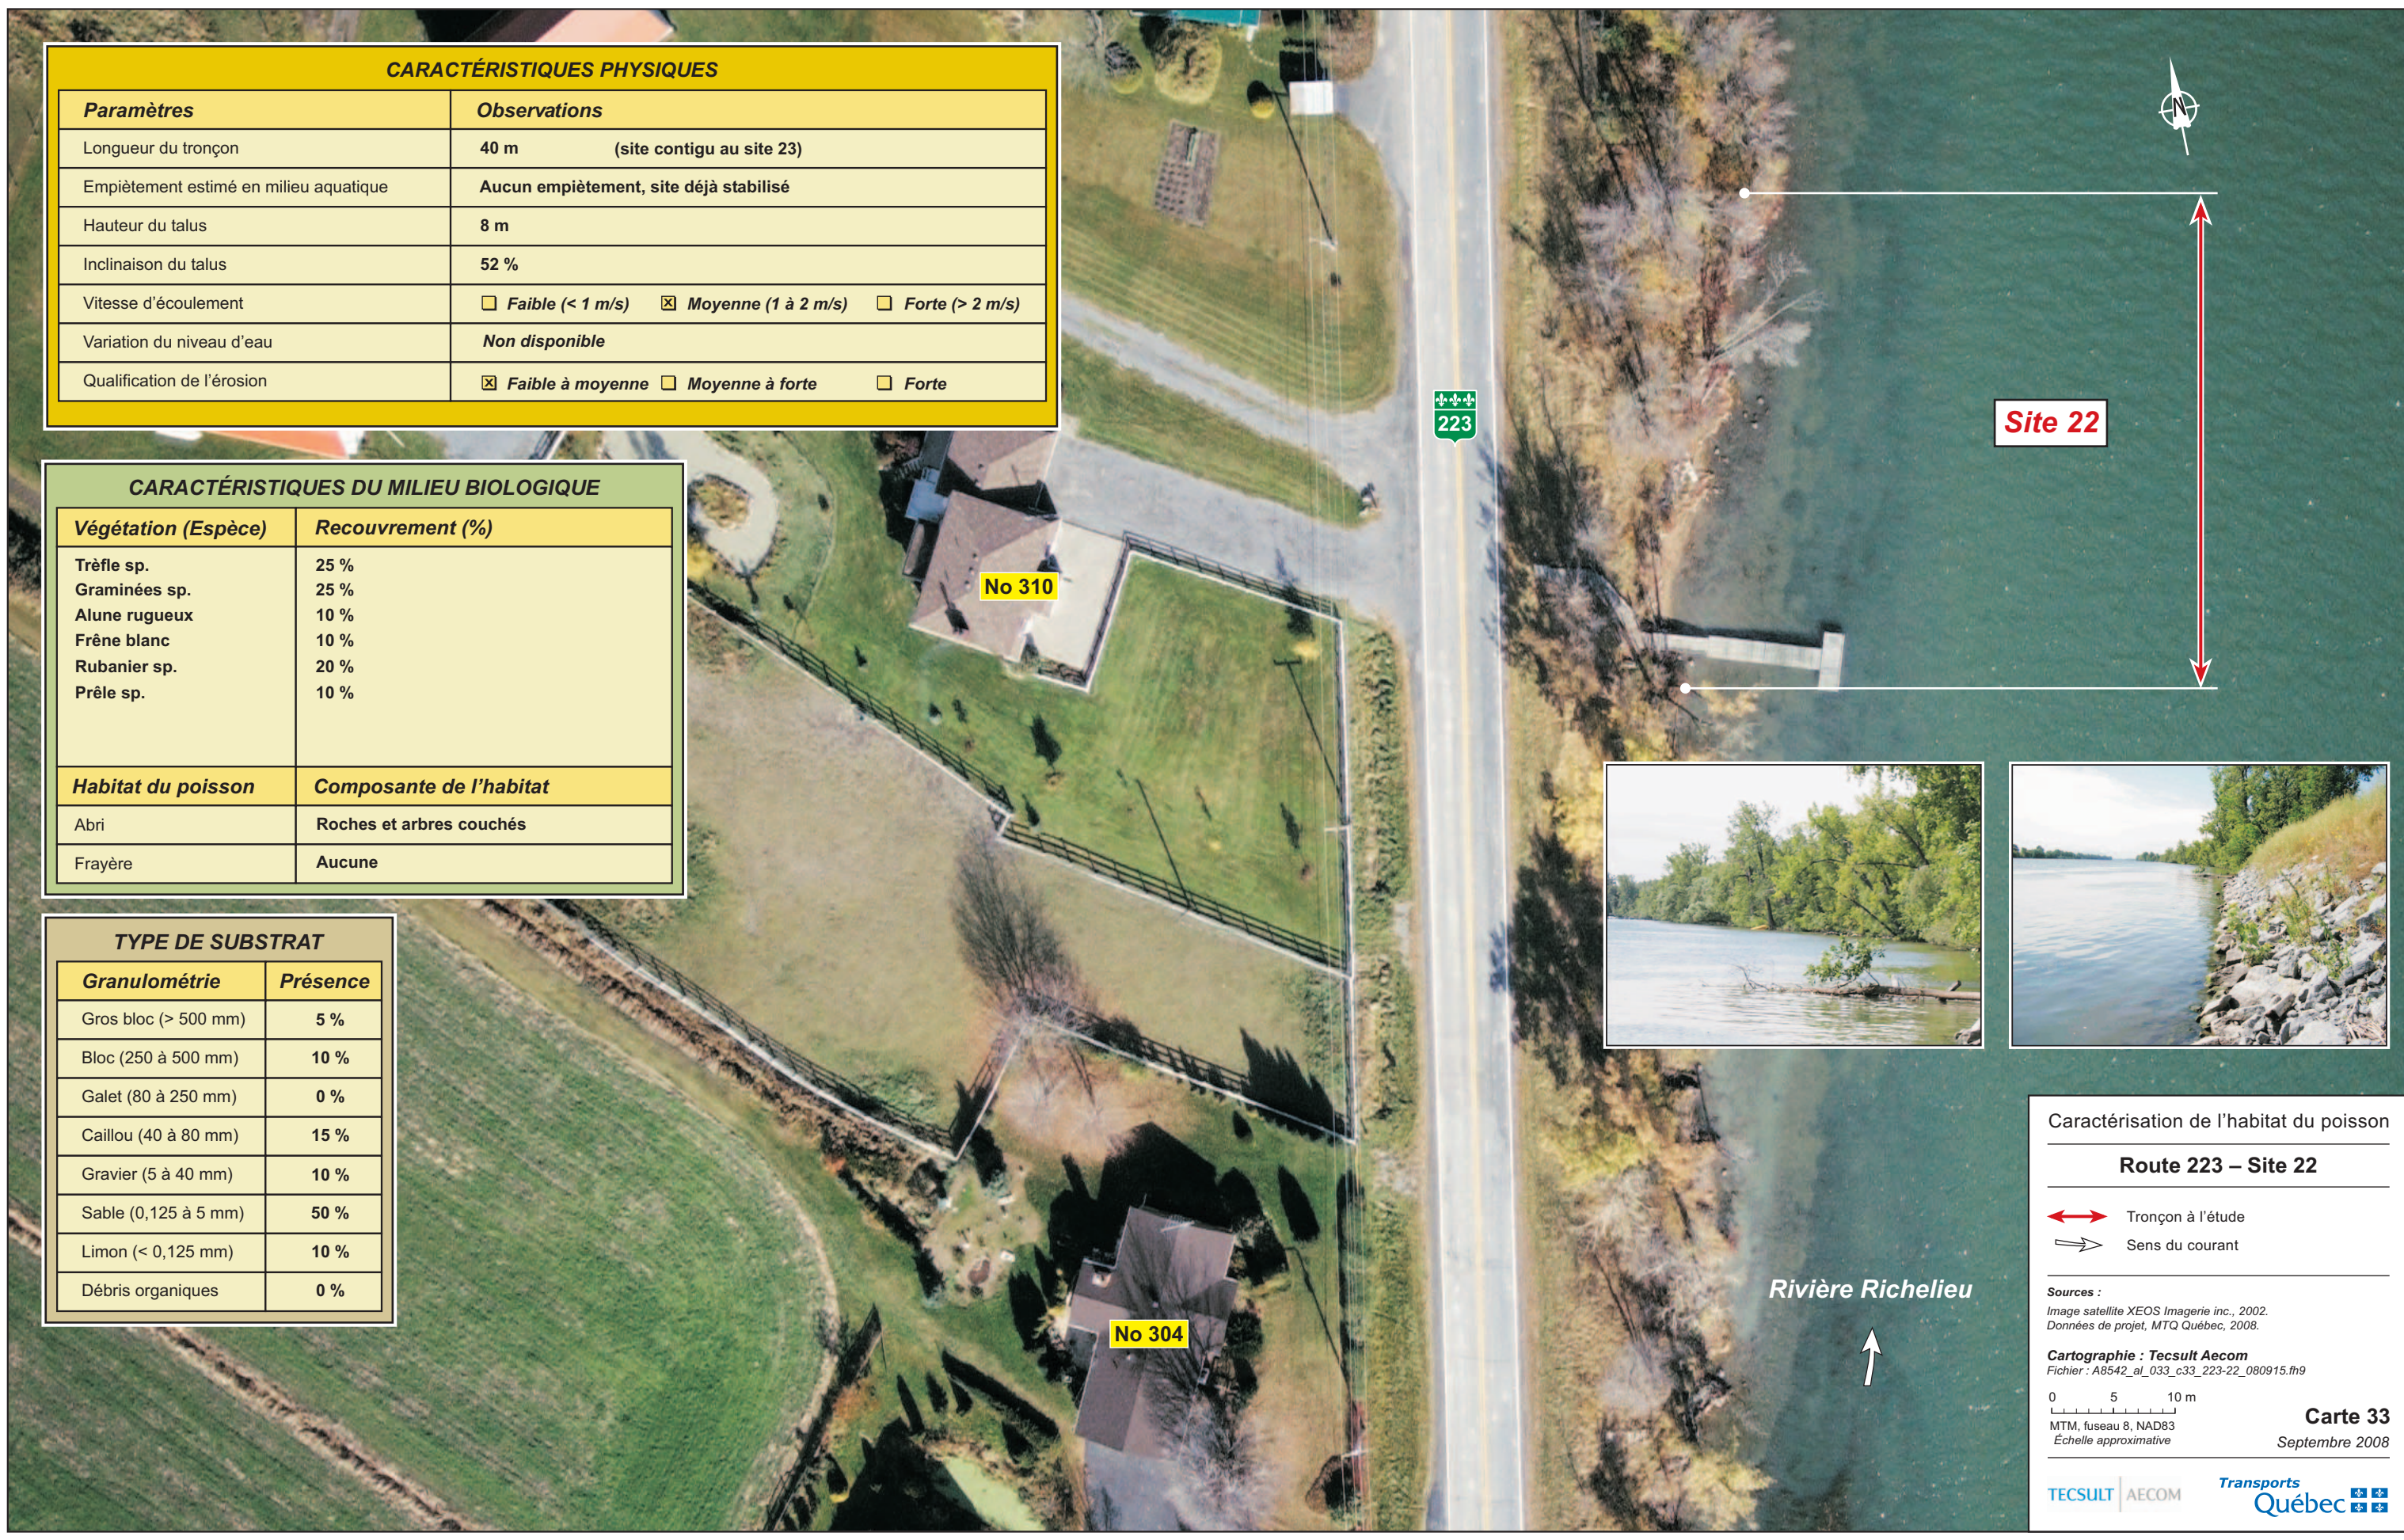
Carte 33
Septembre 2008

CARACTÉRISTIQUES PHYSIQUES	
Paramètres	Observations
Longueur du tronçon	40 m (site contigu au site 23)
Empiètement estimé en milieu aquatique	Aucun empiètement, site déjà stabilisé
Hauteur du talus	8 m
Inclinaison du talus	52 %
Vitesse d'écoulement	<input type="checkbox"/> Faible (< 1 m/s) <input checked="" type="checkbox"/> Moyenne (1 à 2 m/s) <input type="checkbox"/> Forte (> 2 m/s)
Variation du niveau d'eau	Non disponible
Qualification de l'érosion	<input checked="" type="checkbox"/> Faible à moyenne <input type="checkbox"/> Moyenne à forte <input type="checkbox"/> Forte

CARACTÉRISTIQUES DU MILIEU BIOLOGIQUE	
Végétation (Espèce)	Recouvrement (%)
Trèfle sp.	25 %
Graminées sp.	25 %
Alune rugueux	10 %
Frêne blanc	10 %
Rubaniér sp.	20 %
Prêle sp.	10 %
Habitat du poisson	Composante de l'habitat
Abri	Roches et arbres couchés
Frayère	Aucune

TYPE DE SUBSTRAT	
Granulométrie	Présence
Gros bloc (> 500 mm)	5 %
Bloc (250 à 500 mm)	10 %
Galet (80 à 250 mm)	0 %
Caillou (40 à 80 mm)	15 %
Gravier (5 à 40 mm)	10 %
Sable (0,125 à 5 mm)	50 %
Limon (< 0,125 mm)	10 %
Débris organiques	0 %

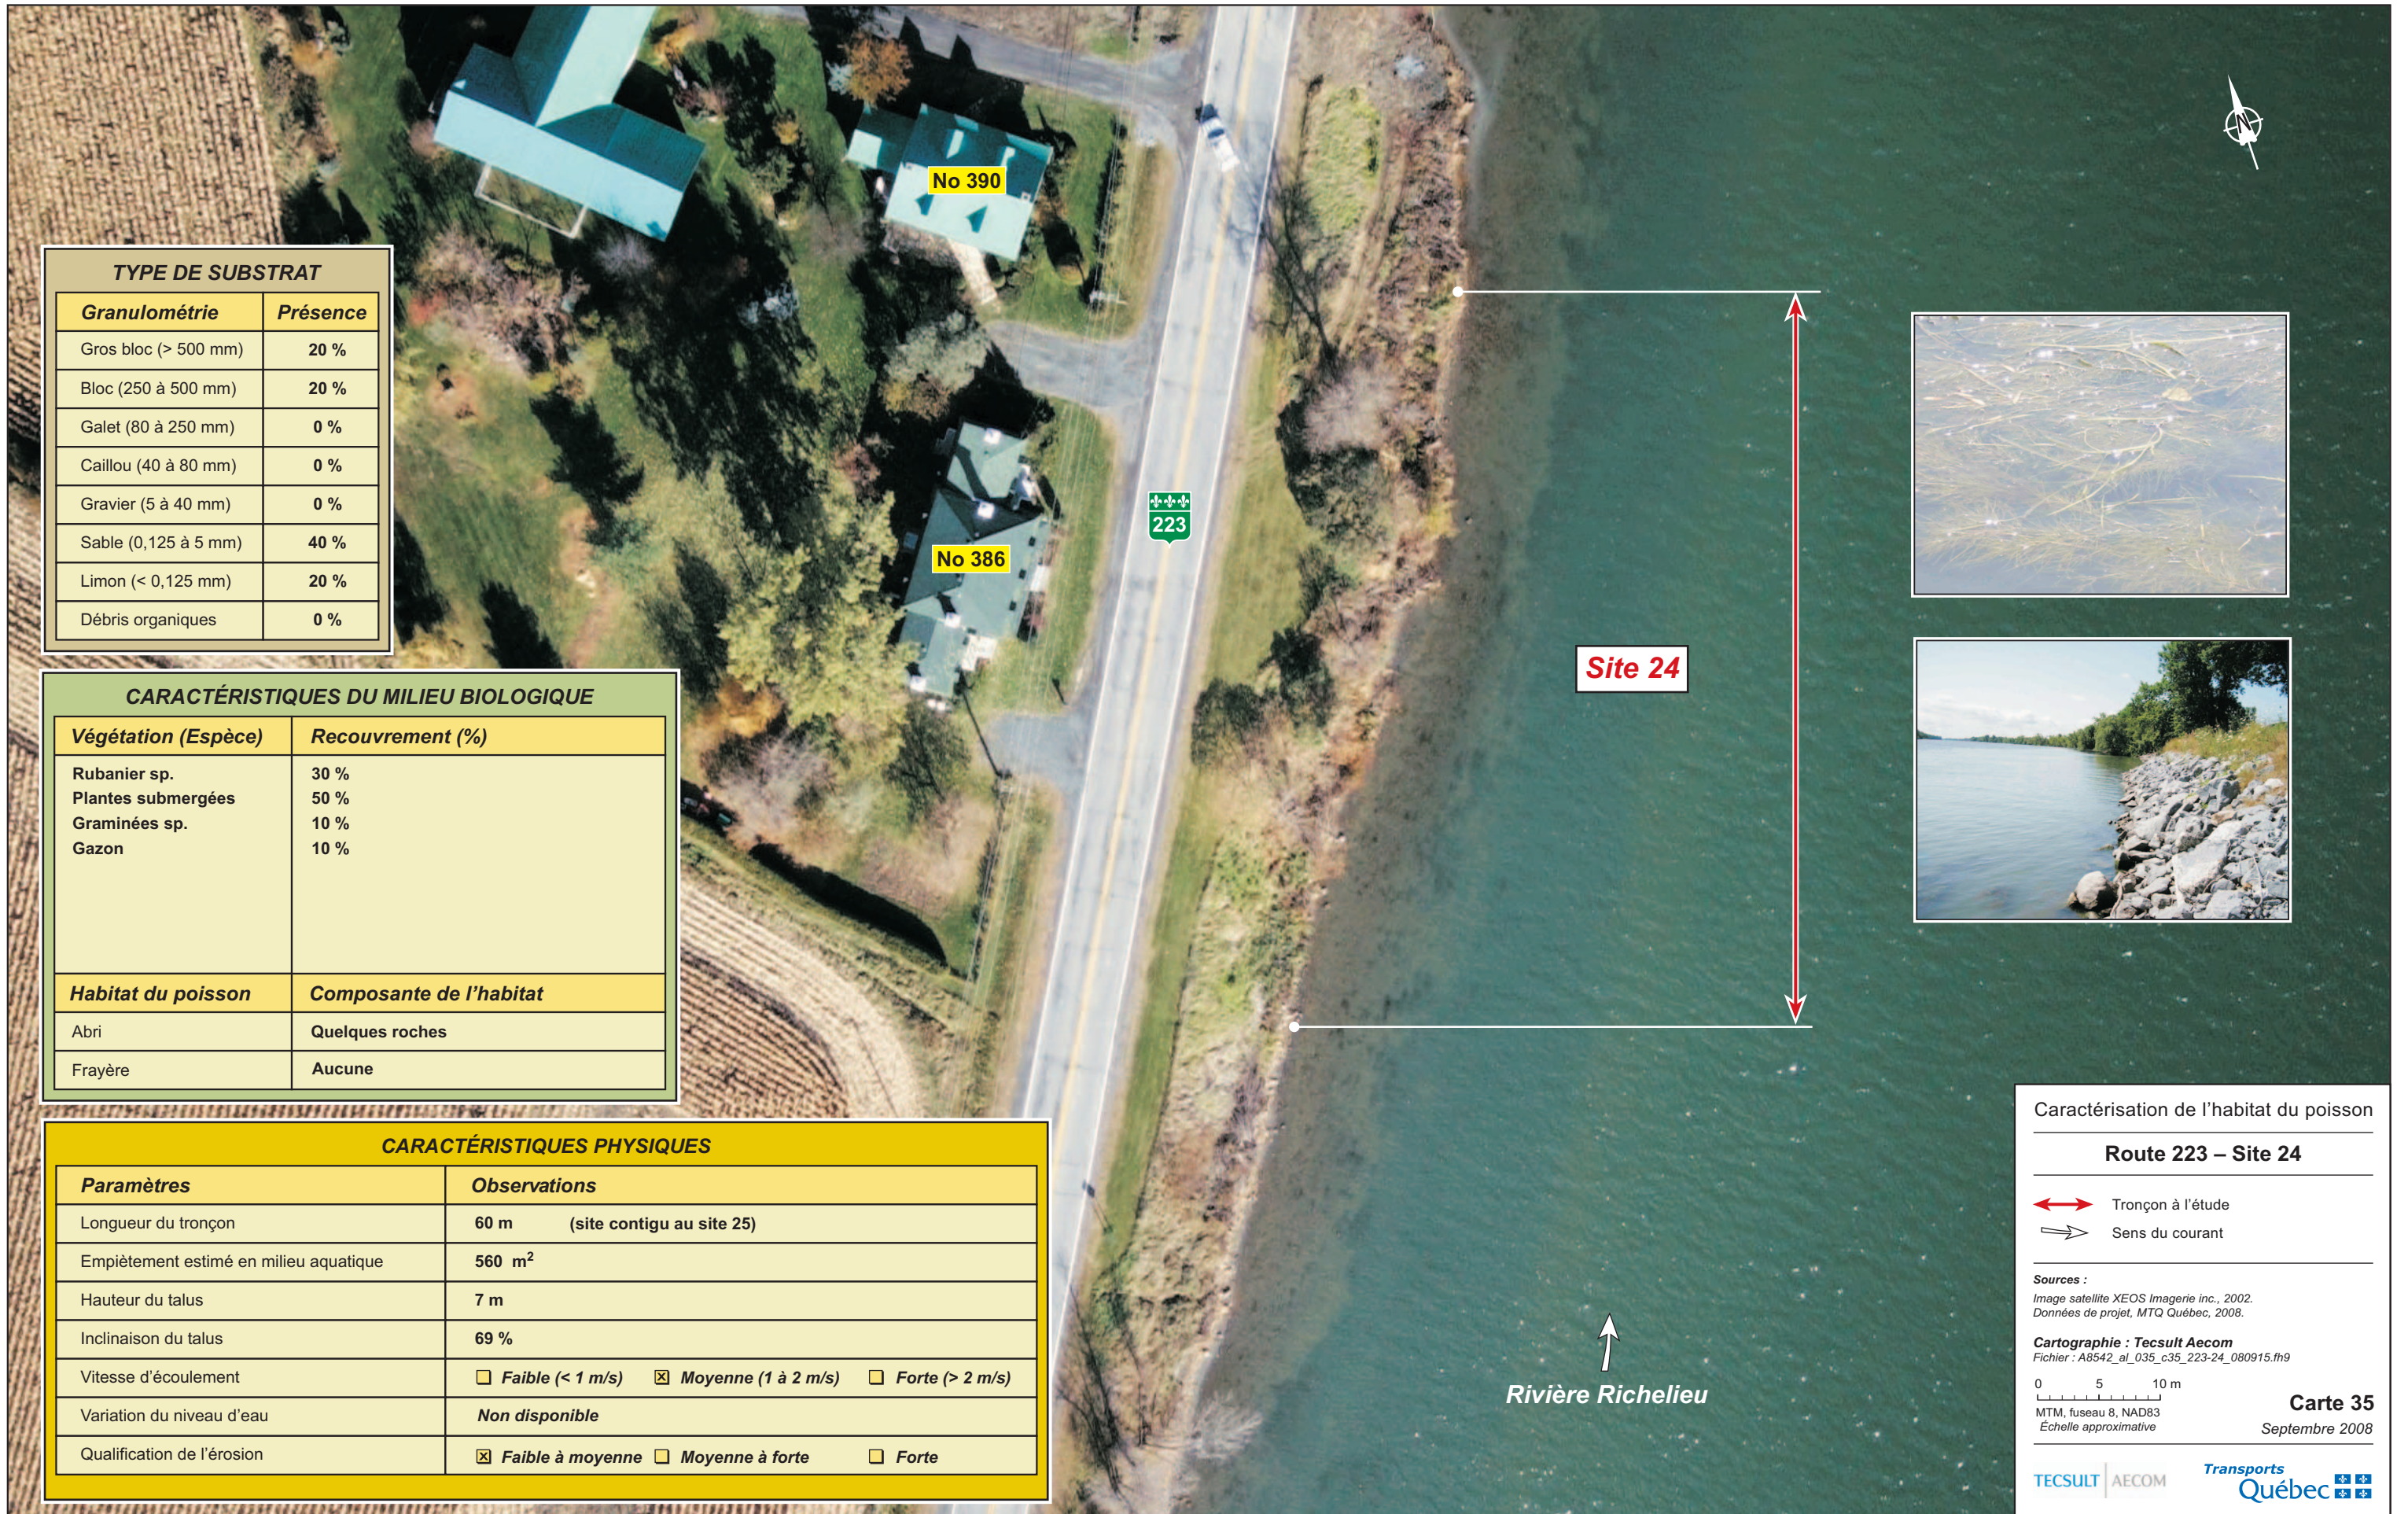
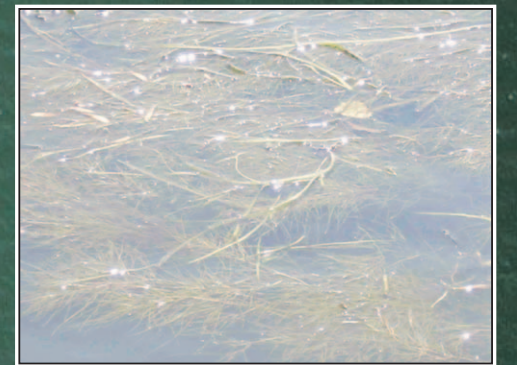
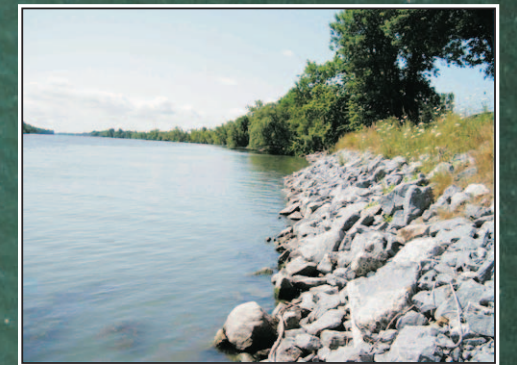
Carte 35
Septembre 2008

TYPE DE SUBSTRAT	
Granulométrie	Présence
Gros bloc (> 500 mm)	20 %
Bloc (250 à 500 mm)	20 %
Galet (80 à 250 mm)	0 %
Caillou (40 à 80 mm)	0 %
Gravier (5 à 40 mm)	0 %
Sable (0,125 à 5 mm)	40 %
Limon (< 0,125 mm)	20 %
Débris organiques	0 %

CARACTÉRISTIQUES DU MILIEU BIOLOGIQUE	
Végétation (Espèce)	Recouvrement (%)
Rubaniér sp.	30 %
Plantes submergées	50 %
Graminées sp.	10 %
Gazon	10 %
Habitat du poisson	Composante de l'habitat
Abri	Quelques roches
Frayère	Aucune

CARACTÉRISTIQUES PHYSIQUES	
Paramètres	Observations
Longueur du tronçon	60 m (site contigu au site 25)
Empiètement estimé en milieu aquatique	560 m ²
Hauteur du talus	7 m
Inclinaison du talus	69 %
Vitesse d'écoulement	<input type="checkbox"/> Faible (< 1 m/s) <input checked="" type="checkbox"/> Moyenne (1 à 2 m/s) <input type="checkbox"/> Forte (> 2 m/s)
Variation du niveau d'eau	Non disponible
Qualification de l'érosion	<input checked="" type="checkbox"/> Faible à moyenne <input type="checkbox"/> Moyenne à forte <input type="checkbox"/> Forte
