Protection des berges du fleuve Saint-Laurent entre les lots 1 315 062 et 1 315 094 du cadastre de la Ville de Québec

Étude d'impact sur l'environnement déposée au ministre du
Développement durable, de l'Environnement et des Parcs

Rapport principal et annexes
N° de dossier : 3211-02-262

REF: 068-P044051-0100-EI-R100-00 | MAI 2012

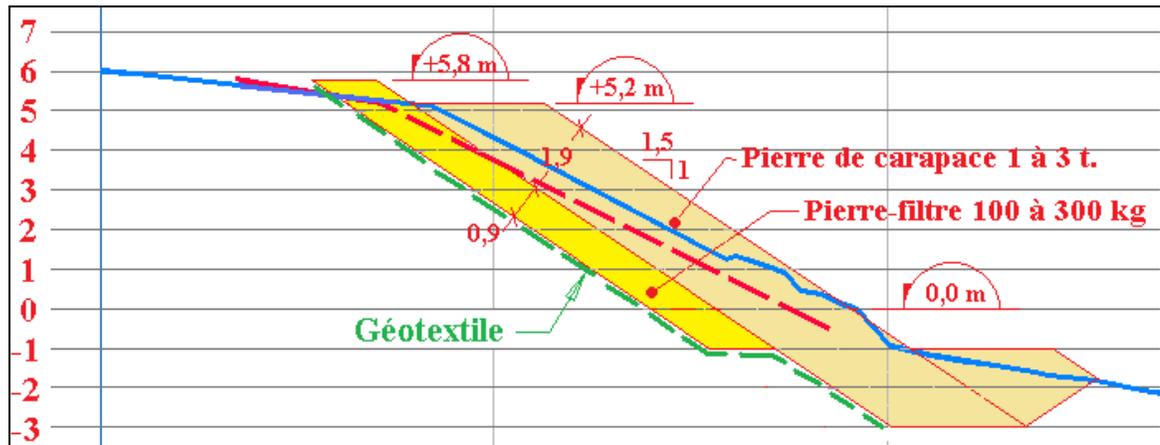
Figure 2 : Coupe-type de la protection en enrochement proposée (CIMA+, 2009b)

Note 1 : L'échelle verticale correspond à l'élévation géodésique.

Note 2 : Cette coupe-type n'illustre pas de travaux de végétalisation éventuels des enrochements.

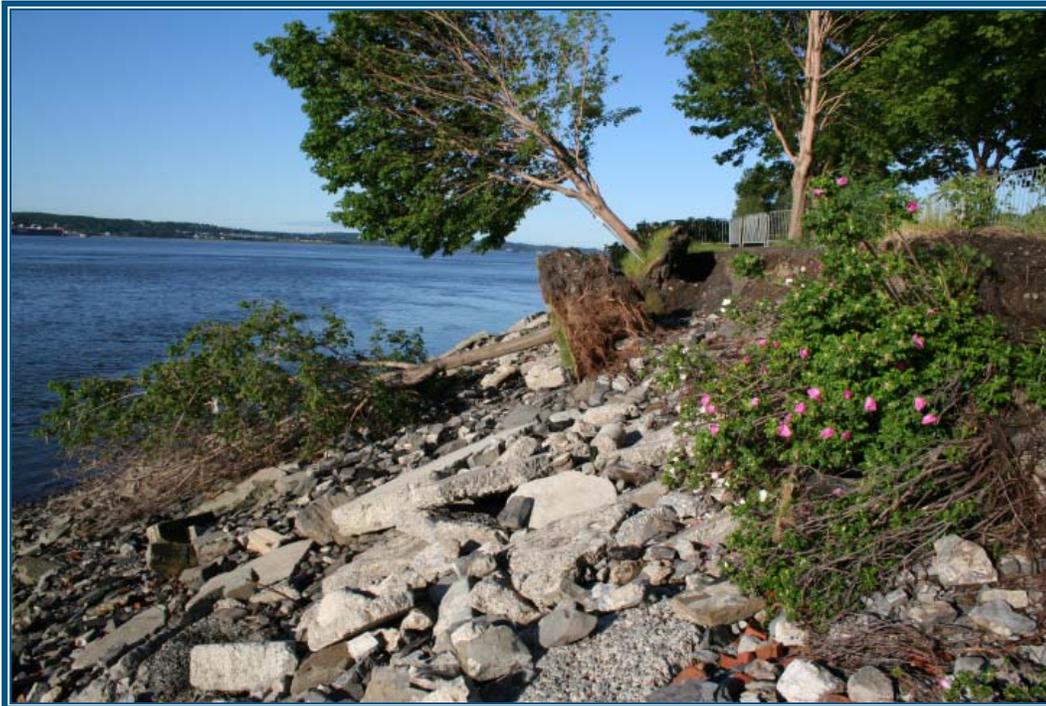
Photo 1 : Arbres emportés par l'érosion au printemps 2007 (près de EB15) (tiré de CIMA, 2009b).

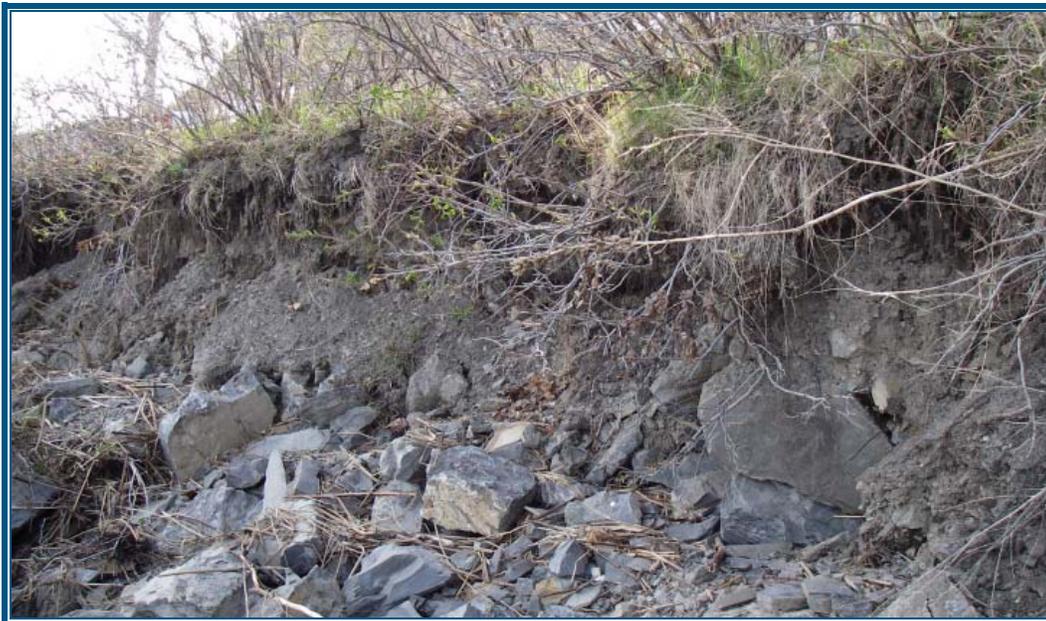
Photo 2 : Érosion de la partie supérieure des pentes - secteur EB07-EB10 (tiré de CIMA, 2009b).

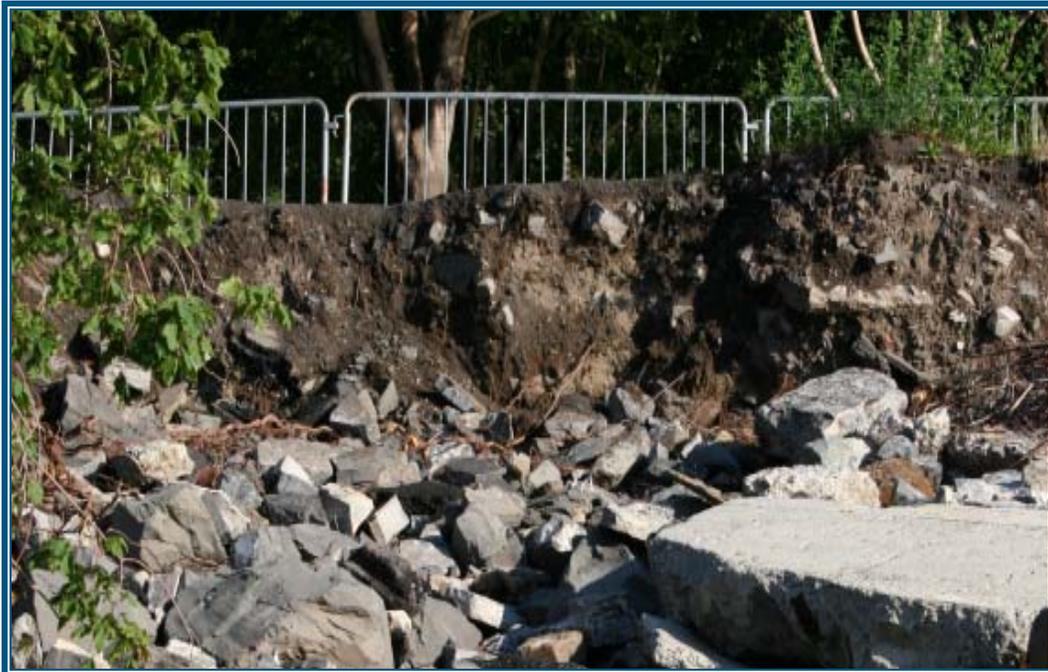
Photo 3 : Érosion de la partie supérieure des pentes - secteur EB14-EB15 (tiré de CIMA, 2009b).

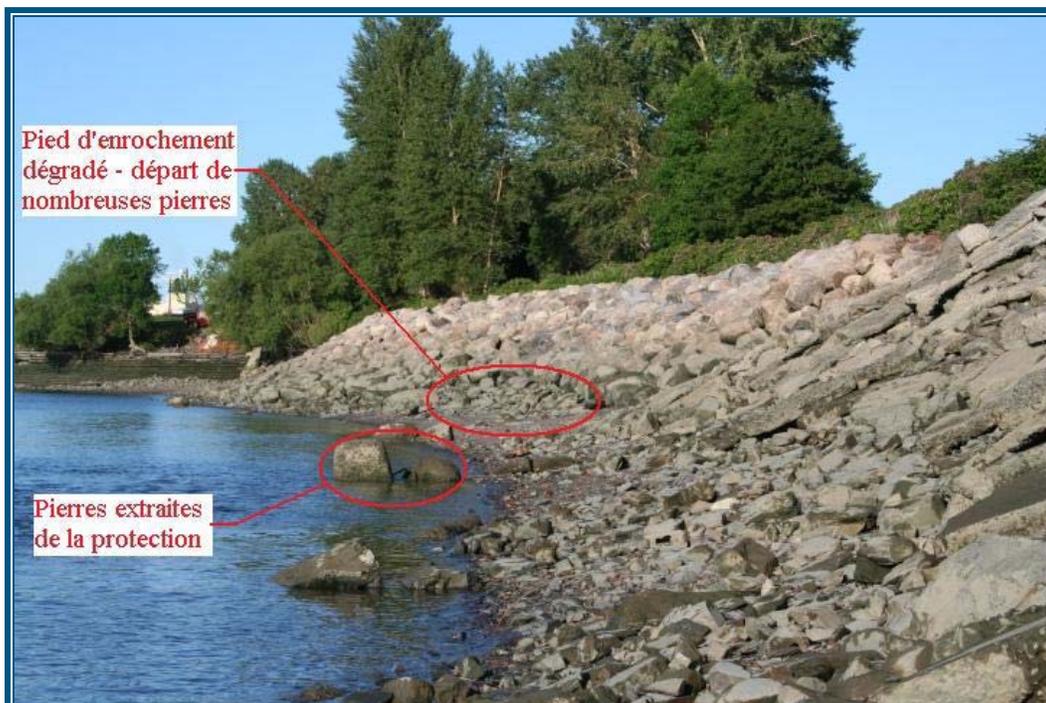
Photo 4 : Dégradation du pied de l'enrochement de protection - secteur EB16-EB17 (tiré de CIMA, 2009b).

Le pied de la pente d'enrochement est un endroit très sensible en ce qui concerne la durabilité de cet enrochement. Une défaillance telle que celle observée sur plusieurs enrochements se trouvant dans la zone d'étude (départ des premiers rangs de pierre sans doute provoqué par les glaces) peut remettre en cause la stabilité de toute la pente. Il est donc très important d'ancrer solidement le pied des enrochements dans la pente en creusant une tranchée au bas de celle-ci. Il est également important de s'assurer que le pied d'enrochement résiste à l'érosion (CIMA+, 2009b).

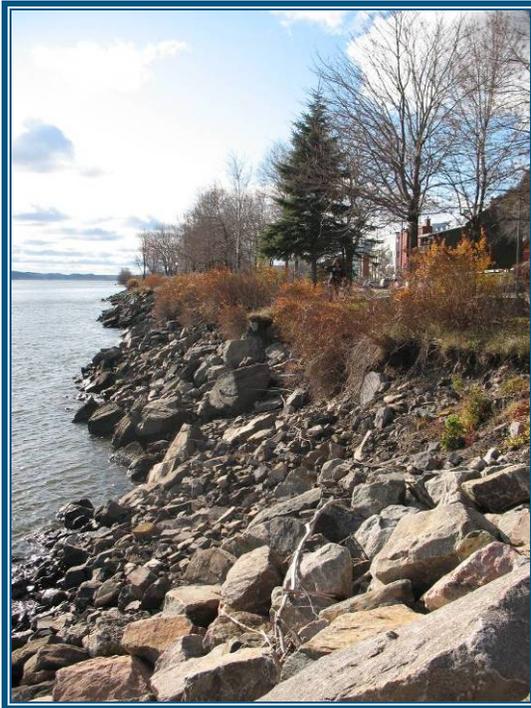
Photo 5 : Matériaux (enrochement et béton) sur les pentes – secteur EB07-EB15 (novembre 2011).

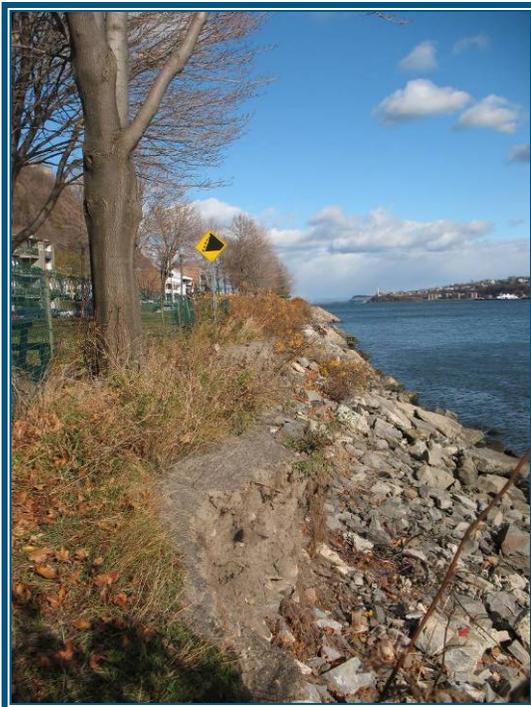
Photo 6 : Clôture et arbre en sursis temporaire, près du point EB15 (novembre 2011).

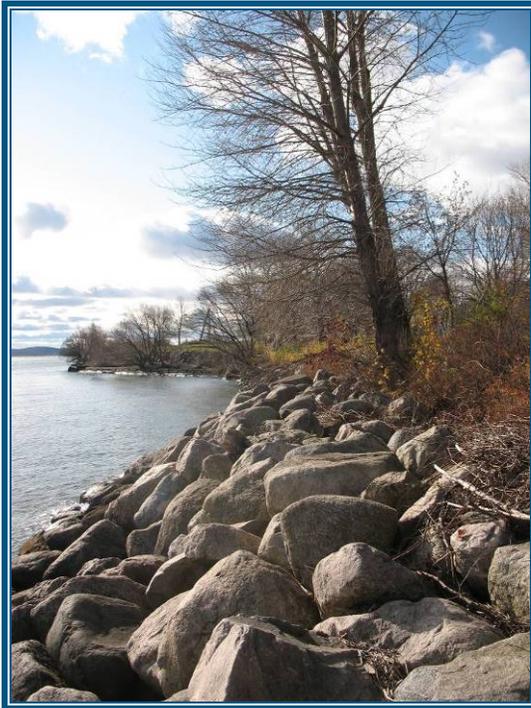
Photo 7 : Enrochement et arbre sur le point de tomber, près du point EB17 (novembre 2011).

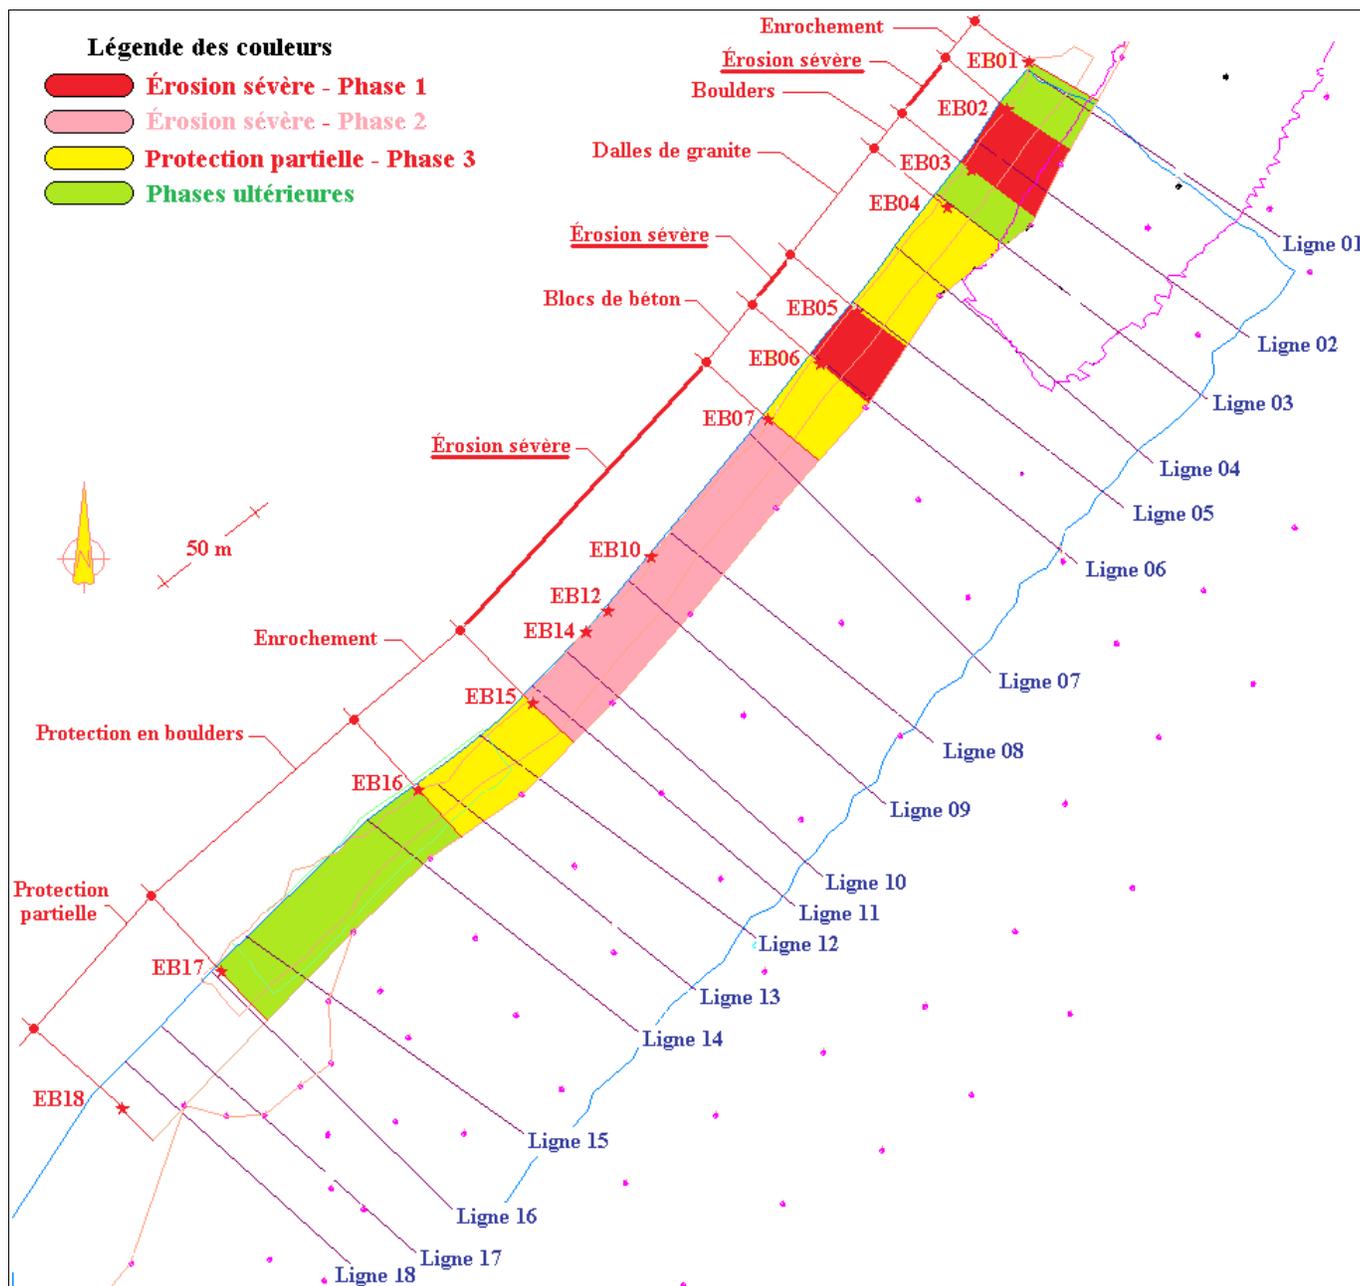
Figure 2.1 Recommandations d'intervention du rapport de 2008

Ces priorités sont illustrées sur la figure suivante :

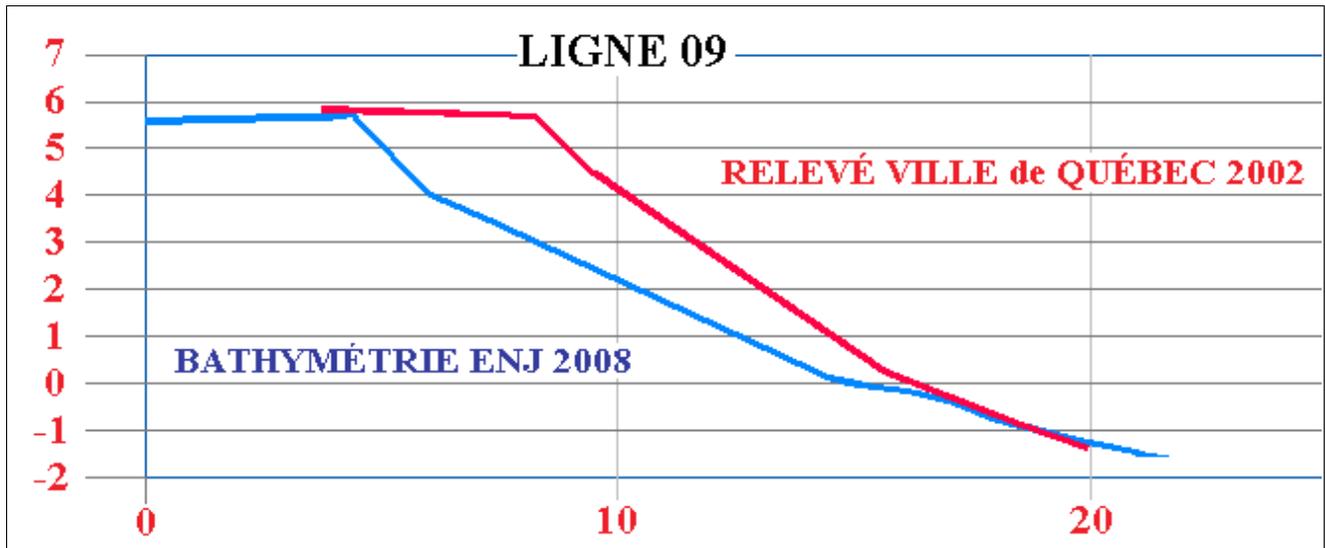
Figure 2.2 Exemple de coupe-type utilisée pour le calcul du taux de recul de la berge

Les taux de recul de la berge ont été évalués à partir des différents relevés de berge effectués par la Ville de Québec dans ce secteur en 1997, 2002 et 2008. Ces relevés ont été traduits en coupes-types desquelles ont été extraites les distances de recul de la berge d'un relevé à l'autre. Seules les coupes-types pour lesquelles il n'y a pas eu de travaux de protection de berge ont pu être utilisées dans le cadre de cet exercice.

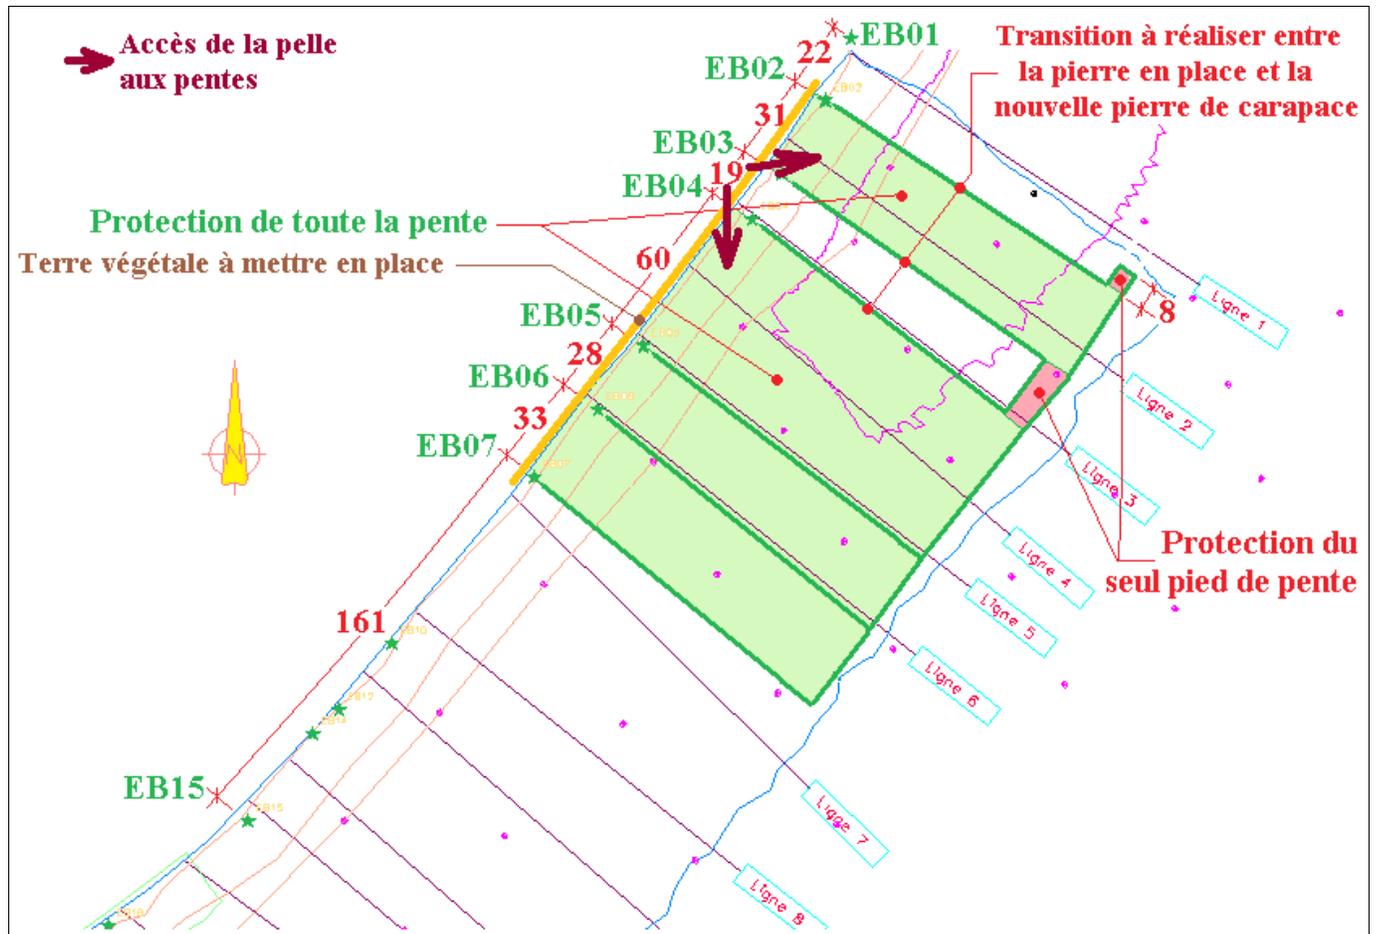
Figure 3.1 Recommandations d'intervention d'urgence de 2010

Les secteurs d'intervention privilégiés en 2010 sont les secteurs EB01 à EB07.

Par rapport aux recommandations de 2008, la protection des secteurs EB07 à EB18 a été reporté à une date ultérieure, soit que leur statut est resté identique à celui de 2008 (secteur EB15-EB18), soit que la Ville a accepté le recul de la berge dans le parc (secteur EB07-EB15) lorsque la piste cyclable n'était pas directement en danger.

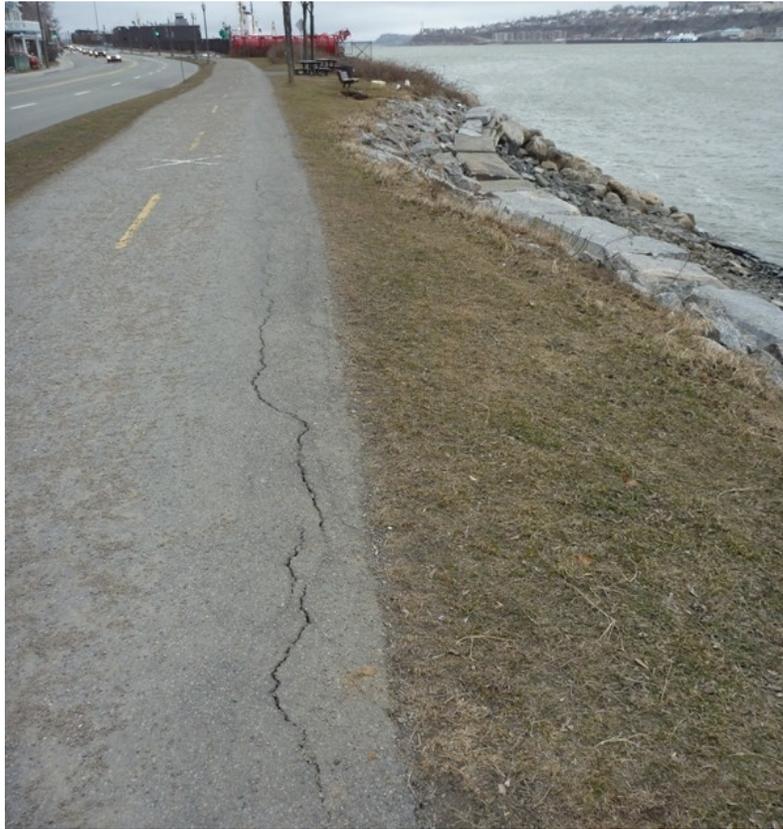
Figure 3.2 Fissures longitudinales dans l'asphalte de la piste cyclable au droit des dalles de granit

Les phénomènes les plus à risque de provoquer le départ des dalles de granit sont reliés à la conjonction de niveaux d'eau hauts et de vagues. Le pied des dalles de granit étant relativement bas, il est régulièrement frappé par des vagues.

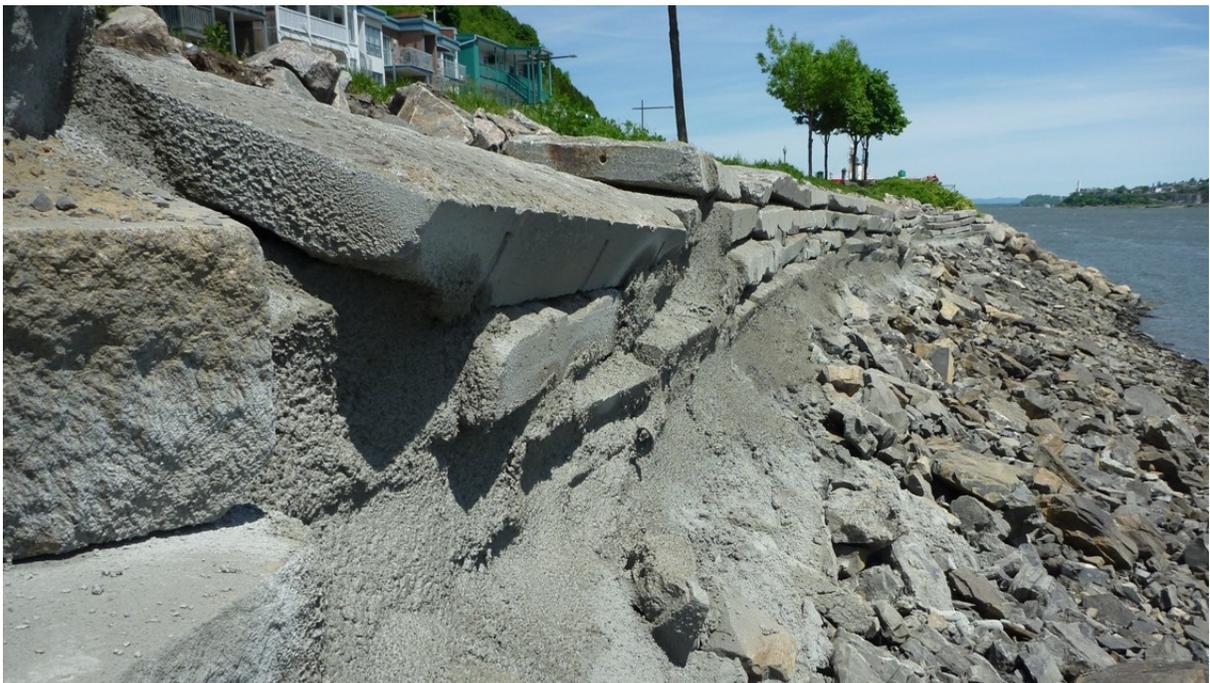
Figure 3.3 Dalles de granit en position précaire – Protection en béton projeté du pied des dalles

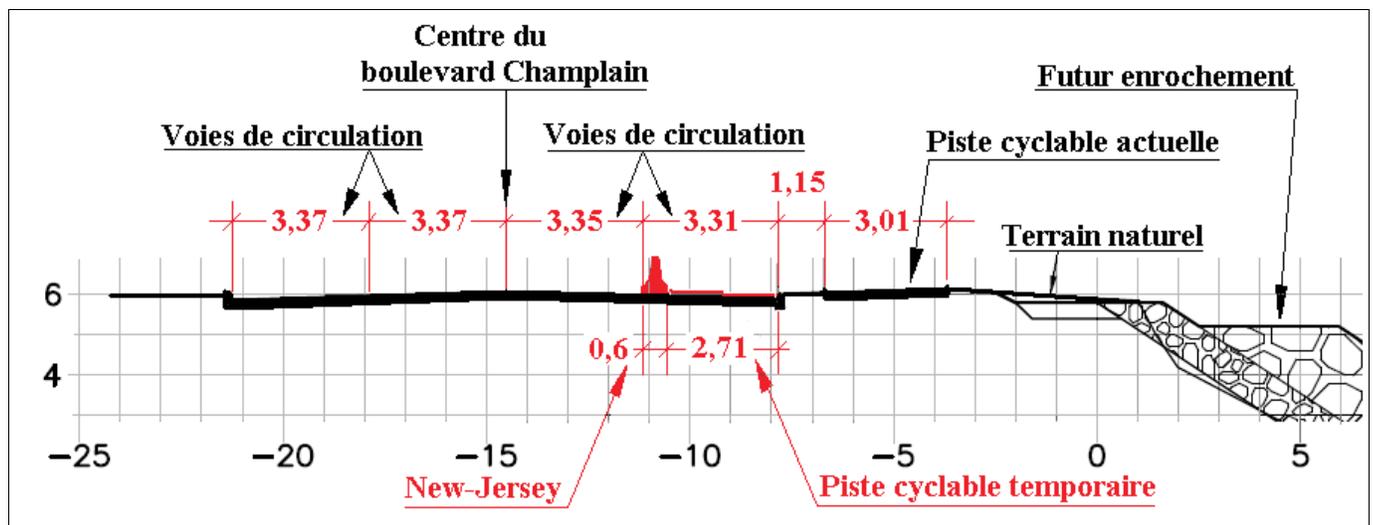
Figure 4.4 Coupe-type du déplacement de la piste cyclable sur le boulevard

Cette option consisterait à déplacer la piste cyclable sur la voie de circulation du boulevard la plus proche de la piste. Avec une telle option, la totalité de cette voie routière serait prise, puisqu'en plus de la largeur de la piste cyclable², il faut tenir compte de la séparation physique qu'il sera nécessaire d'installer entre les usagers de la piste cyclable et les véhicules motorisés (dont des autobus et des camions) qui empruntent le boulevard. Cette séparation devrait normalement pouvoir résister aux impacts des véhicules (blocs « New-Jersey »). Il ne resterait donc plus que trois voies de 3,35 m de large (au lieu des 3,5 m recommandés par le MTQ pour ce type de voie) disponibles aux véhicules motorisés sur le boulevard Champlain. Un système d'alternance du sens de circulation sur la voie centrale devrait être mis en place pour tenter de limiter les problèmes de congestion aux heures de pointe dans le secteur.

² La norme du MTQ pour les pistes cyclables (Chapitre 15.4) indique une largeur minimale de 2,75 m pour une piste cyclable à double sens en espace ouvert, ce qui ne sera pas tout à fait le cas à cause des blocs « New-Jersey ». Les caniveaux du boulevard Champlain et les grilles de puisards sont également des obstacles qui pourraient rendre cette piste dangereuse si on se limite à n'empiéter que sur une voie de circulation.

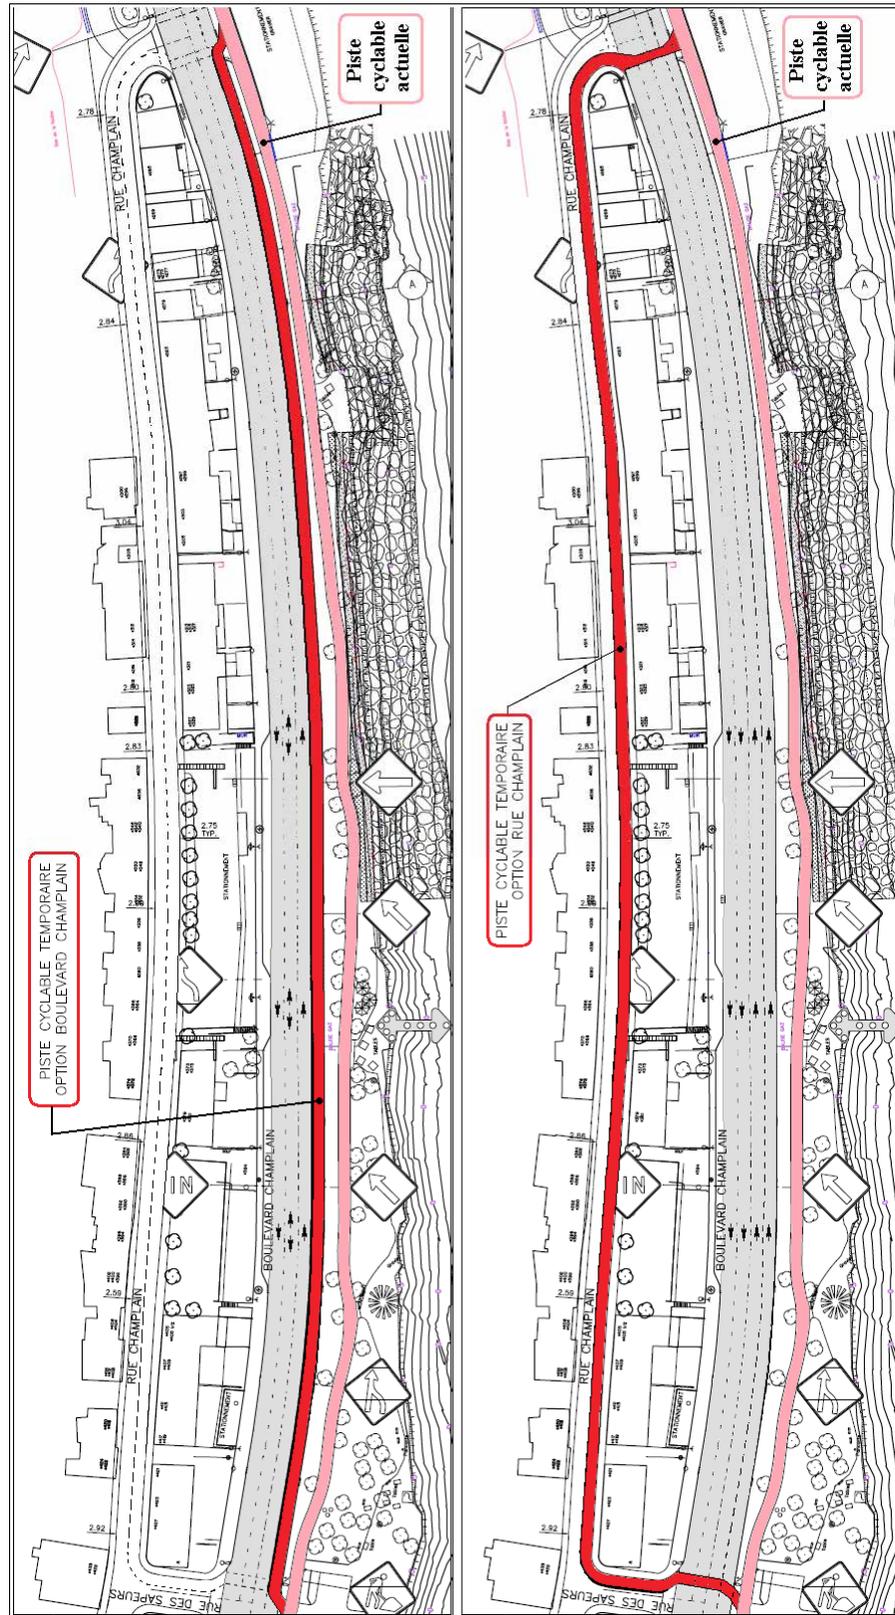
Figure 4.5 Vue en plan du déplacement de la piste cyclable sur le boulevard et la rue Champlain

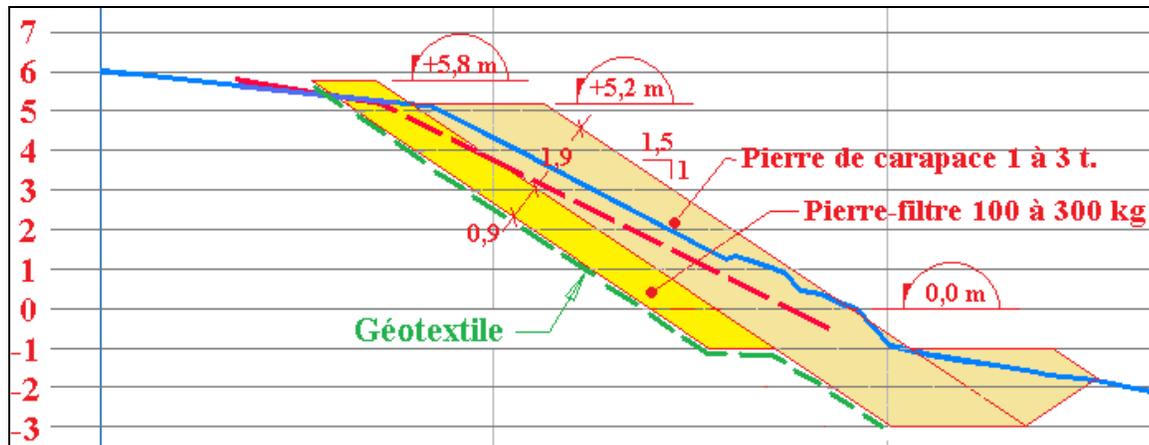
Les berges seront protégées essentiellement par des travaux d'enrochement sur une longueur de 414 m, en continuité avec les travaux réalisés en 2011. Les pierres seront de grande dimension, de 1 à 3 tonnes (850 à 1200 mm de diamètre équivalent). Les travaux seront stabilisés à la base, au pied du talus, et une membrane géotextile sera installée sous le nouvel enrochement, pour retenir les sols fins en place et ainsi prévenir l'érosion. Le haut du talus sera végétalisé à une hauteur inférieure à 2 mètres pour préserver le contact visuel avec le fleuve.
