Reprofilage du chenal Landroche,
Baie-du-Febvre

Étude d'impact sur l'environnement déposée au
Ministre du Développement durable, de
l'Environnement et des Parcs

Inventaire végétal

Reprofilage du chenal Landroche, Baie-du-Febvre

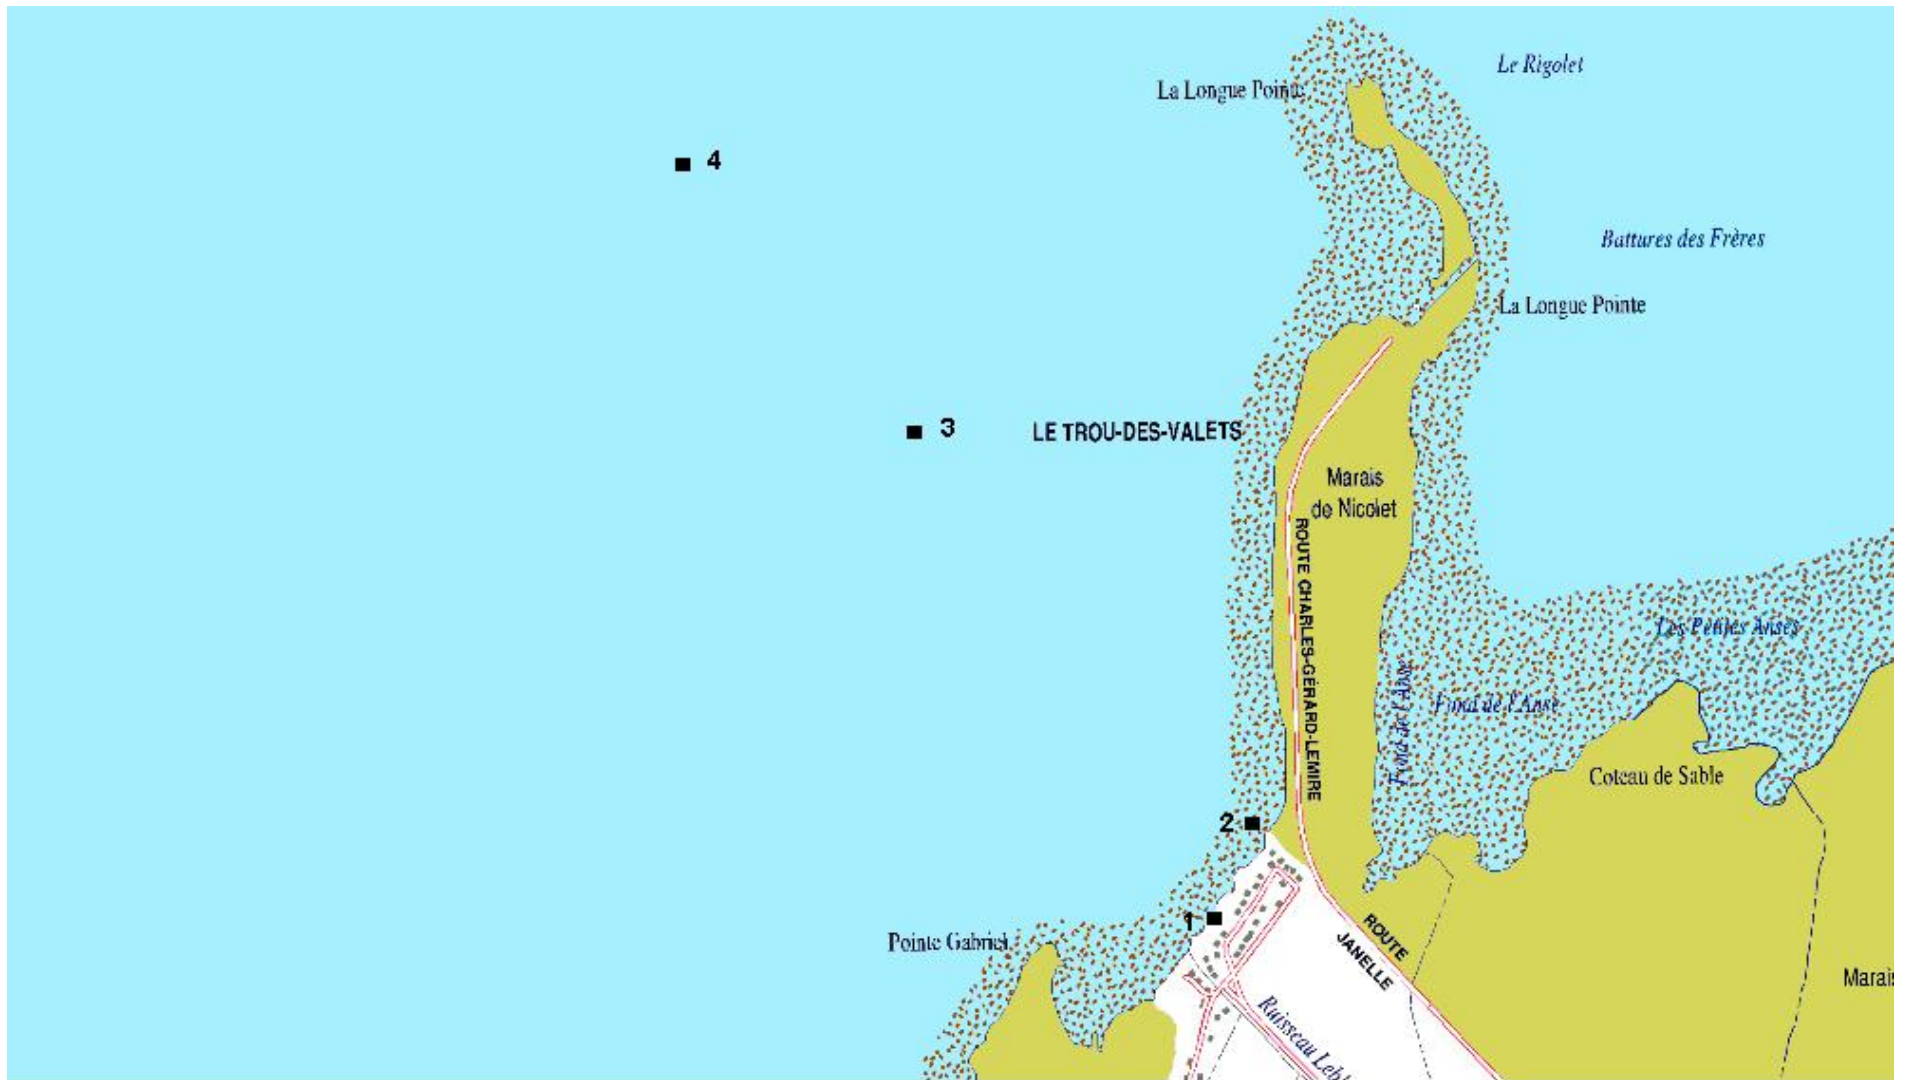
Figure 1 Chenal Landroche

L'inventaire du chenal Landroche a été divisé en deux segments (figure 1), soit la section sud et la section nord. Le premier (section sud) est la section parallèle au fleuve qui longe la route des chalets près du club Landroche (points 1 et 2). Le second (section nord) est la section perpendiculaire au fleuve qui traverse le marais jusqu'à l'eau libre (points 3 et 4).

Les coordonnées des points sont :

- 1 : au quai du club Landroche
46° 09' 35.8" N & 72° 45' 21.2" O
- 2 : à la fin du parallèle
46° 09' 42.3" N & 72° 45' 17.3" O
- 3 : séparation dans le marais zone plus dense à moins dense
46° 10' 09.0" N & 72° 45' 50.3" O
- 4 : à la fin du marais
46° 10' 27.3" N & 72° 46' 13.0" O

Les schémas des zones inventoriées sont présentés dans le rapport de l'inventaire végétal complet en annexe de ce document. La figure 1 présente le chenal Landroche et la figure 4 montre le site de confinement proposé. C'est la méthode de fouille active qui fut employée pour l'inventaire. Les zones de travaux furent parcourues en canot et par voie terrestre afin de déceler la présence des espèces sensibles. À la suite des inventaires, aucune espèce à statut précaire ne fut répertoriée dans les deux sites étudiés. Le rapport complet des inventaires de terrain est inclus à l'annexe 1.

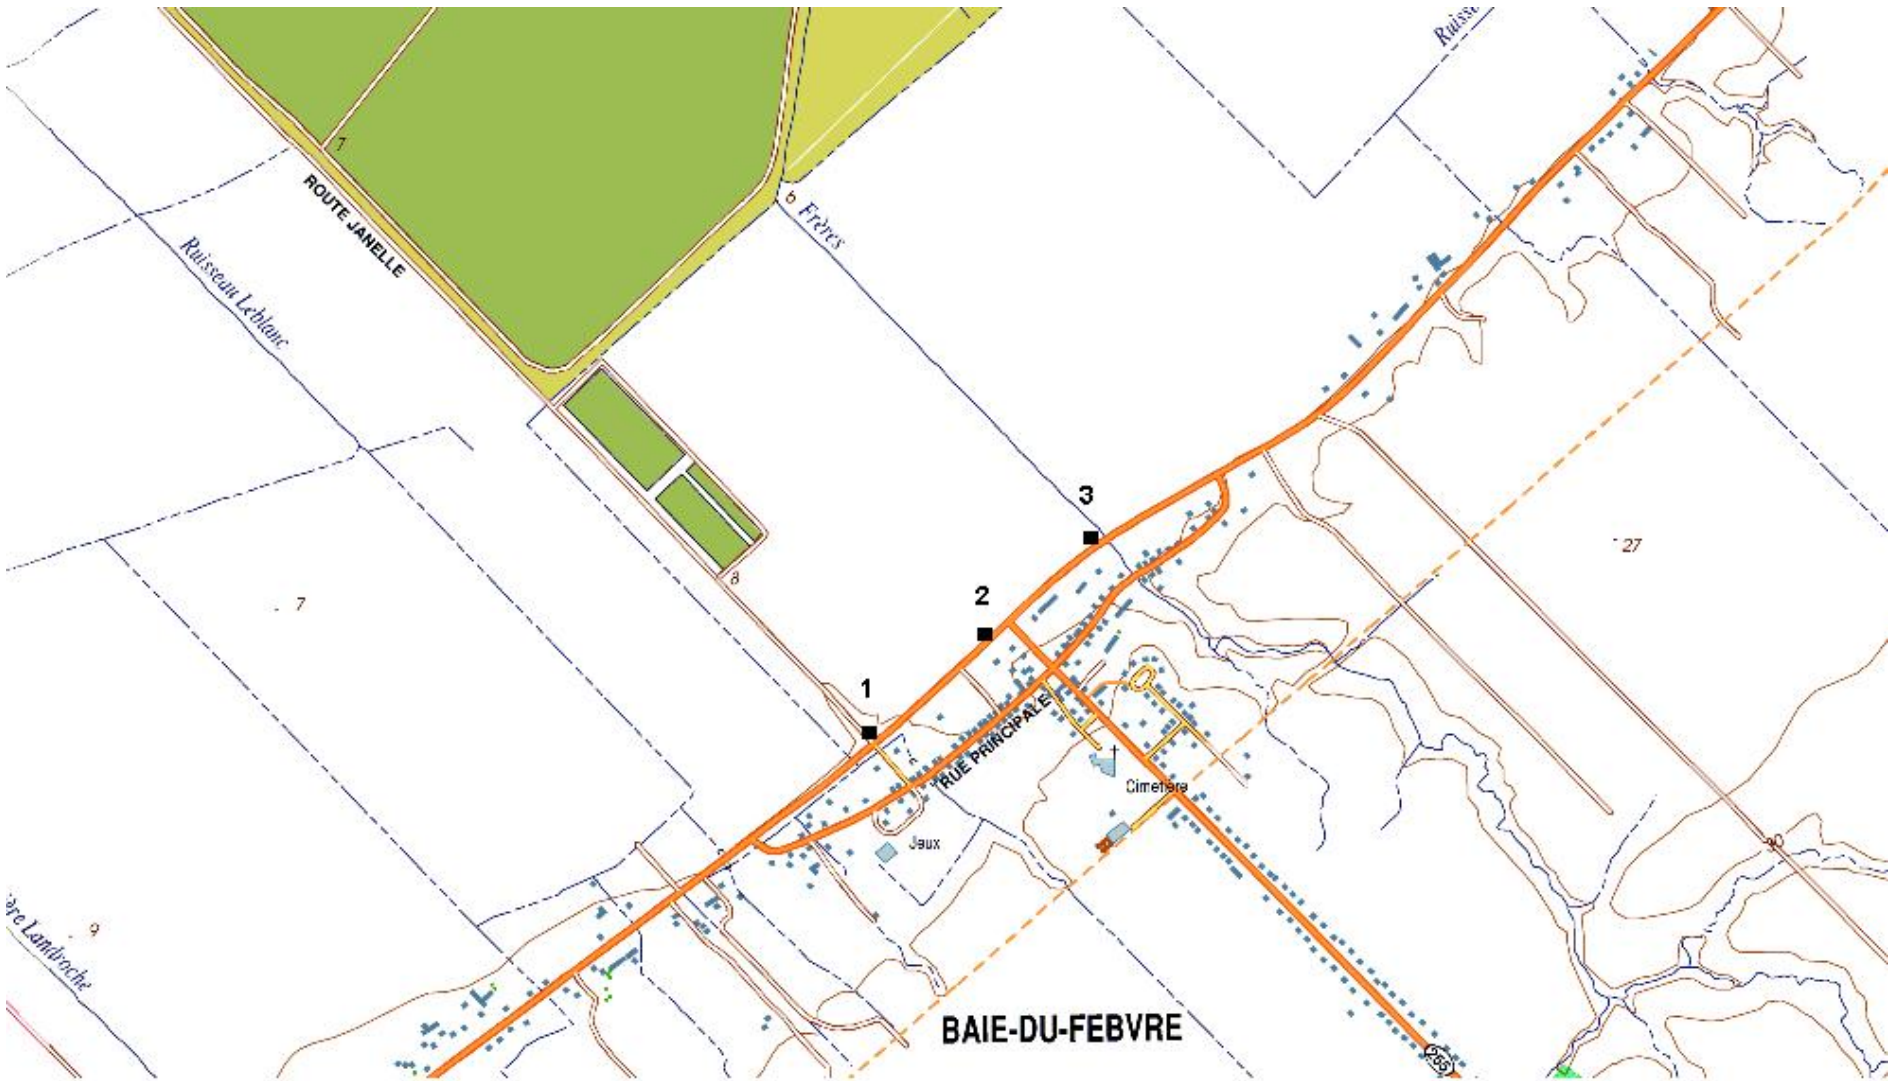
Figure 4 Site proposé pour le dépôt des sédiments

Tout d'abord, le secteur sert de site de promenade pour les piétons et permet également l'observation de la sauvagine. En effet, il fait face à un aménagement de Canards Illimités qui est inondé à chaque printemps. Le site est bordé par la route 132 au sud, la route Janelle à l'ouest et des terres agricoles au nord et à l'est (figure 4).

Voici les coordonnées du secteur visité :

1 : début à l'ouest
46° 08' 16.8" N & 72° 43' 20.3" O

2 : centre
46° 08' 23.6" N & 72° 43' 08.9" O

3 : fin à l'est
46° 08' 29.9" N & 72° 42' 58.3" O
