**Ferme Jules Côté & Fils inc
Ferme Jymdom inc. & Ferme Cinco inc.**

Avis technique en hydrogéologie

**Projet H508-01
Rapport H508-01A**

Juin 2011

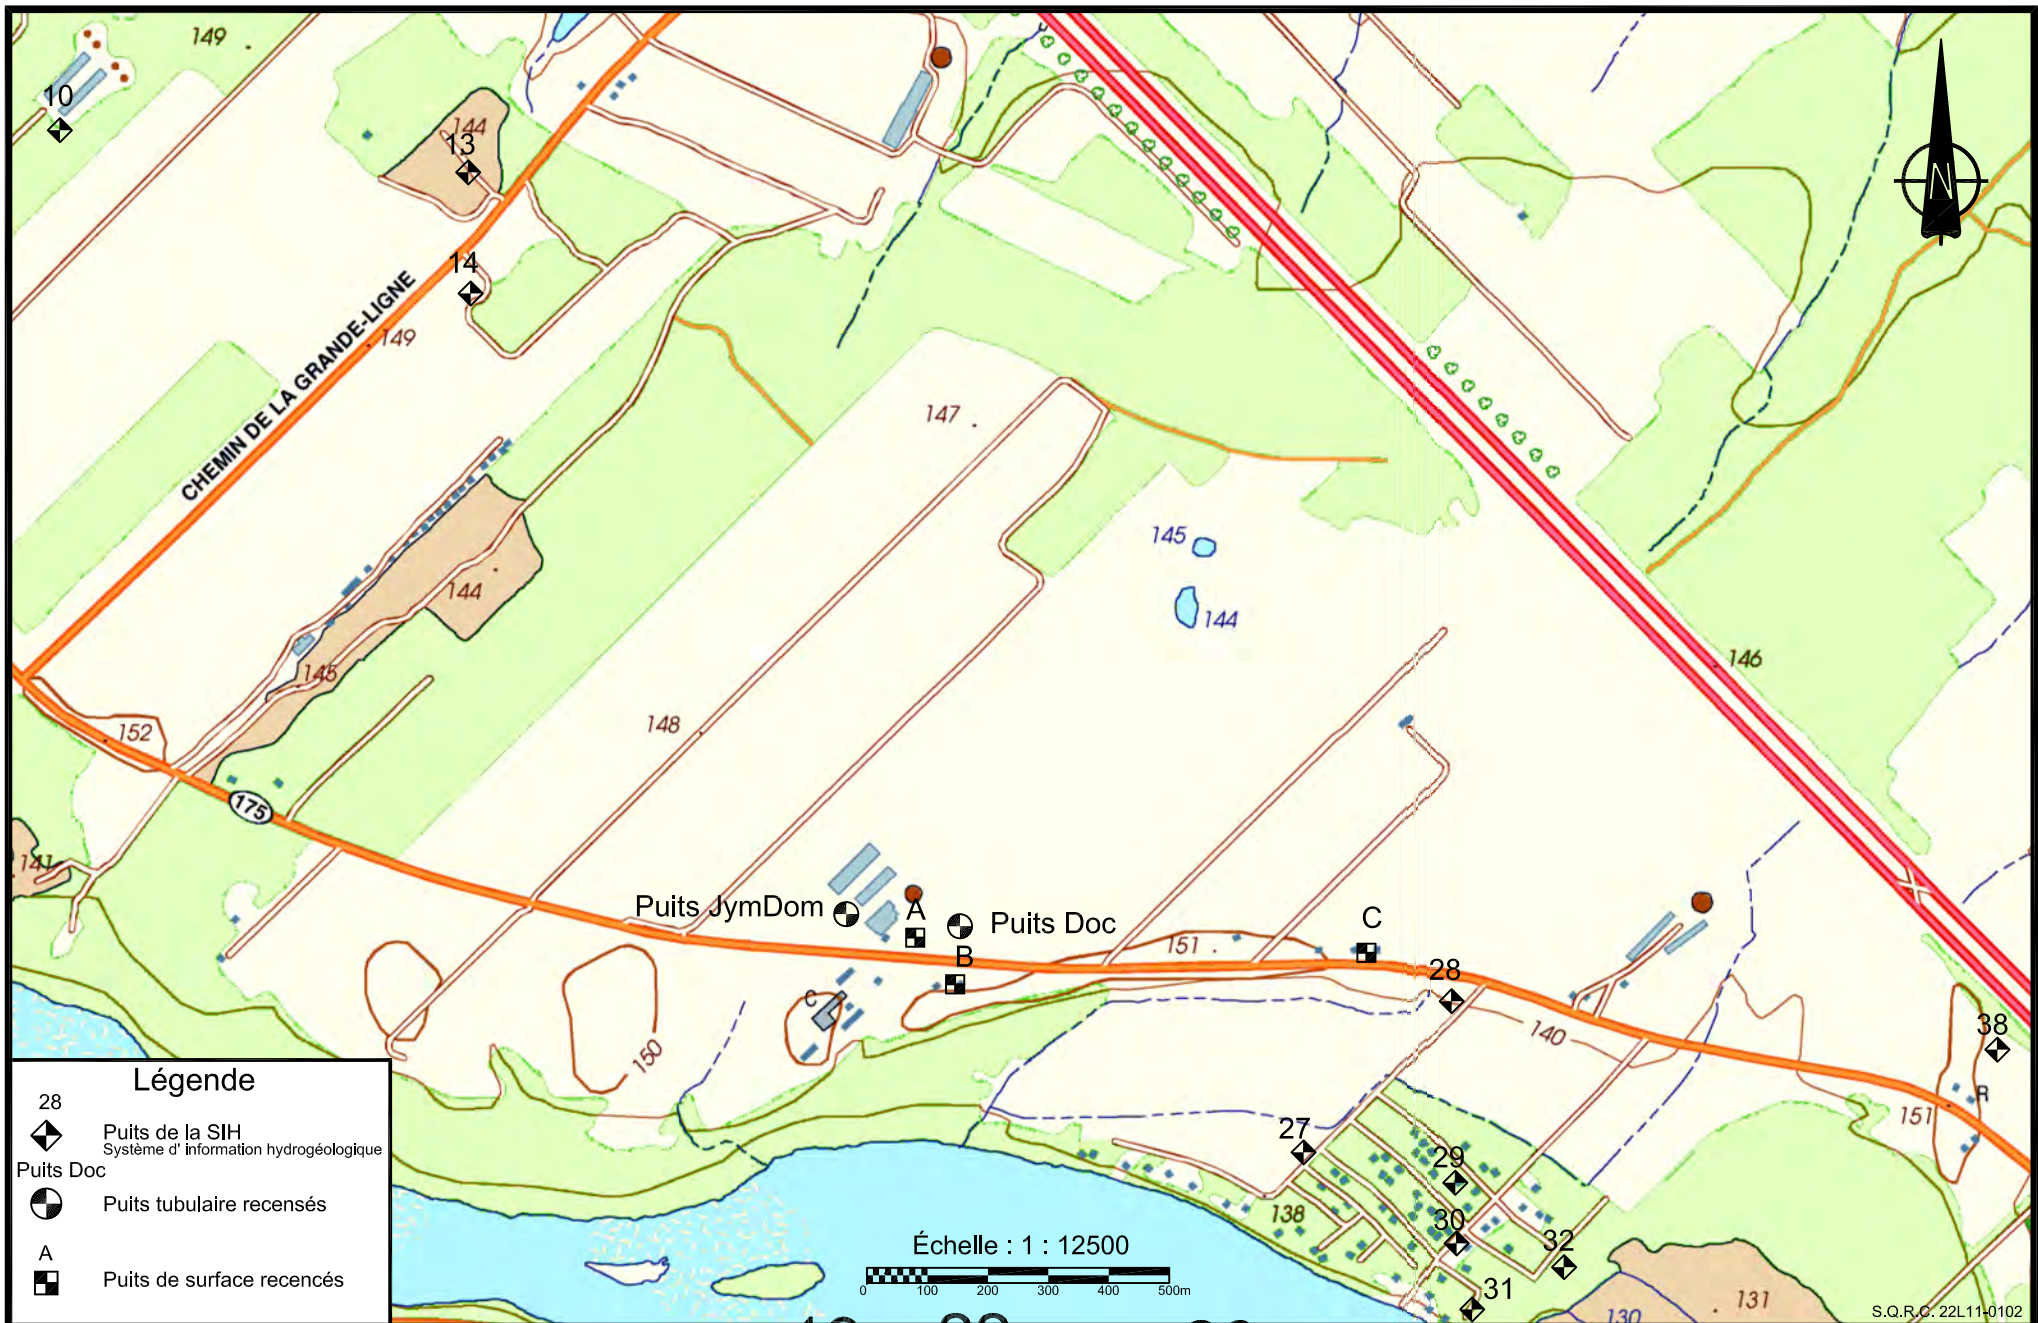
Fig. 3

Sur les terrains appartenant aux trois entreprises, on dénombre deux puits tubulaires (le puits Doc et le puits Jymdom) ainsi qu'un puits de surface. Lors de la visite, les réservoirs d'eau étaient pleins, il est donc probable que les pompes dans les puits tubulaires ne fonctionnaient pas. Le niveau statique dans le puits Doc a été mesuré à 19,80 m à partir de la surface du sol. Pour ce qui est du puits Jymdom, aucun niveau d'eau n'a pu être mesuré puisque la sonde restait bloquée à 21,60 m sous la surface du sol. Finalement, le puits de surface qui se trouve dans le sous-sol d'une bâtisse qui sert aussi de bureau avait un niveau d'eau de 0,62 m sous la surface du plancher qui était lui-même à environ 1,50 m sous la surface du sol. (A sur figure 3) De plus un autre puits de surface est aussi présent sur une propriété adjacente dans le sous-sol d'une maison (B sur la figure 3) à plus de 100 m de la plus proche bâtisse de ferme soit l'étable 2 de la Ferme Jules Côté et Fils inc. Finalement, on retrouve un puits de surface à environ 700 m à l'est des bâtiments sur le terrain d'une propriété privée. (C sur la figure 3)

Inventaire des puits existants
