Projet : 0563

Le 8 juillet 2005

Rapport final

***Évaluation de l'habitat du poisson
dans le parc éolien de Baie-des-Sables***

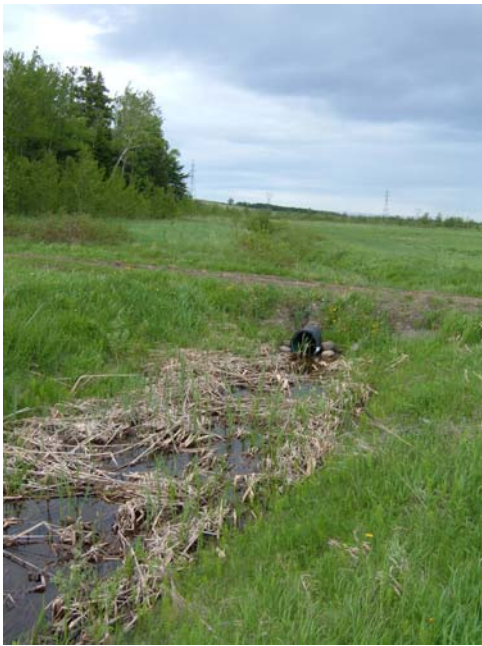
L'activité agroforestière de la municipalité de Baie-des-Sables a passablement modifié le réseau hydrographique présent sur le territoire. Douze des 22 sites évalués correspondent à des cours d'eau qui ont été canalisés dans le passé. L'absence ou la diminution importante de la bande riveraine, l'absence de fosses et d'abris ont diminué la qualité de l'habitat aquatique (tableau 1). Ces milieux ne sont pas propices au développement des populations de poissons et ne constituent pas des sites adéquats pour la reproduction de l'omble de fontaine (figures 2 et 3).

Figure 2. Canal agricole au site 5

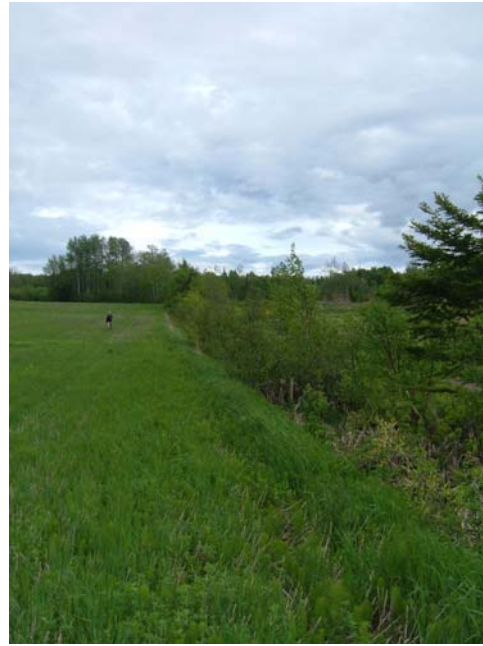
Figure 3. Canal agricole au site 21

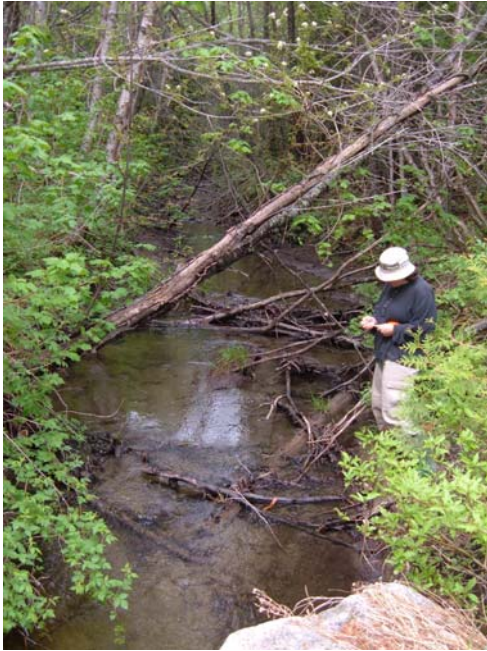
Cinq autres segments, situés en milieux forestiers semblent d'anciens canaux agricoles de par leur profil rectiligne (figures 4 et 5). L'absence de fosses, de rapides, de frayères potentielles et l'accumulation de matières végétales limitent leur utilisation par le poisson.

Figure 4. Ruisseau au site 4

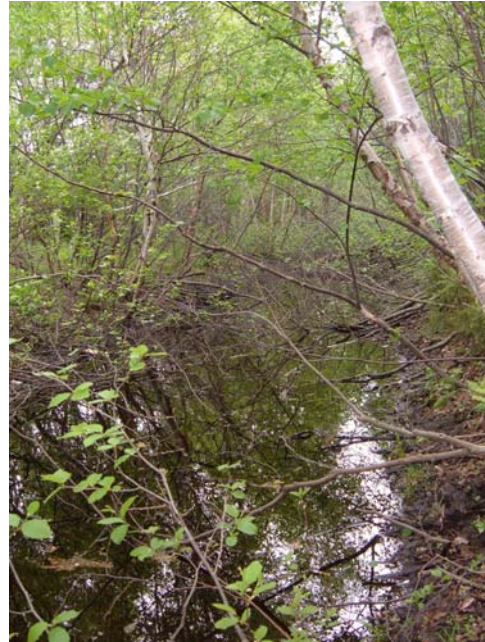
Figure 5. Ruisseau au site 7

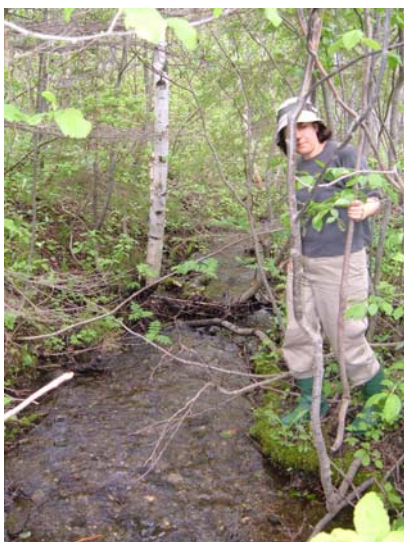
Cinq segments de cours d'eau évalués, indiquent une bonne qualité de l'habitat. Ces segments situés en milieux forestiers présentent des caractéristiques propices à l'habitat du poisson. Le lit de ces cours d'eau n'a pas été modifié par l'activité humaine. Ces ruisseaux comportent une structure de l'habitat plus diversifiée (fosse, eau vive, plaine inondable). Il est probable que des activités de fraie ait lieu dans ces cours d'eau, cependant aucune frayère d'omble de fontaine n'a été localisée dans ces segments (figures 6 et 7).

Figure 6. Ruisseau au site 17

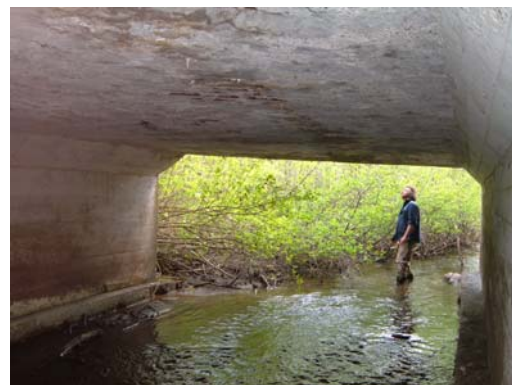
Figure 7. Ruisseau Plourde au site 18

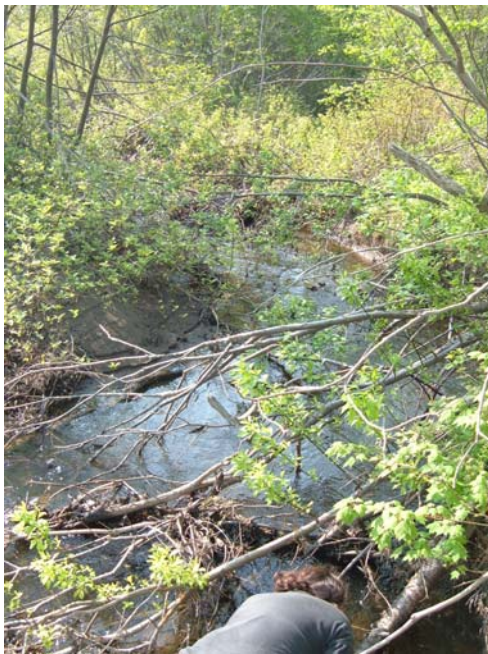
Le site 14 d'installation d'un ponceau ne répond pas aux critères établis par la Société de la faune et des parcs pour ce type d'ouvrage. Ce site est prévu à proximité de la confluence de deux cours d'eau (à environ 10 mètres). Le profil du cours d'eau à cet endroit est sinueux (figure 8) et les berges composées de sédiments fins montrent des signes d'érosion (figure 9). La mise en place d'un ponceau à cet endroit risque d'augmenter l'érosion des berges et l'apport de sédiments dans le cours d'eau. Il est recommandé d'éloigner le plus possible de la confluence le ponceau et de l'installer le ponceau dans une portion rectiligne du ruisseau.

Figure 8. Partie amont du ruisseau
au site 14

- Éloigner le plus possible de la confluence le ponceau prévu au site 14 et l'installer dans une portion rectiligne du ruisseau
- Limiter le déboisement en bordure du cours d'eau
- Adopter une approche perpendiculaire au cours d'eau.

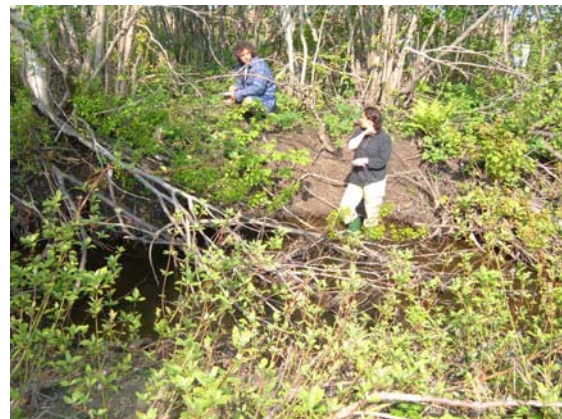
Figure 9. Zone d'érosion au site 14
