# CARTIER ÉNERGIE ÉOLIENNE

## *Évaluation de l'habitat du poisson dans le parc éolien de Baie-des-Sables*

Rapport final

Le 26 janvier 2005

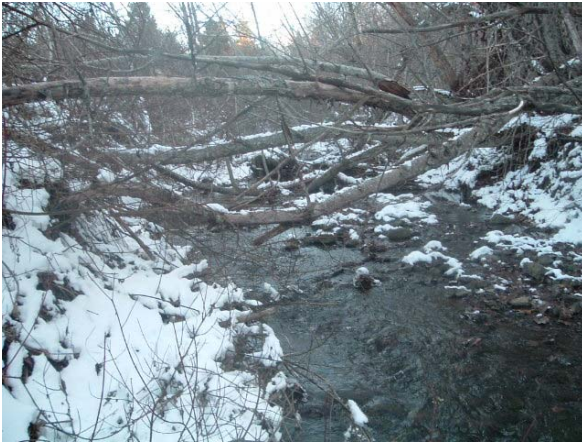
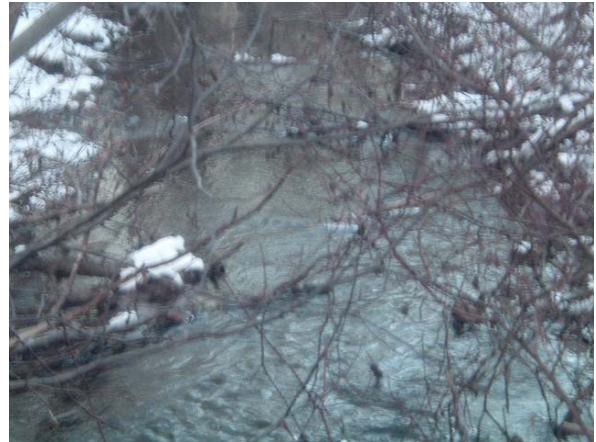
**Figure 2. Ruisseau au point 0 - 9 novembre 2004**

À environ 10 mètres en aval du point 0, la présence de gravier fin et la vitesse du courant offrent une zone de fraie potentielle pour l'omble de fontaine. Deux individus d'environ 8 à 10 cm ont été aperçus dans cette zone.

Partie amont du point 0

Partie aval du point 0

La caractérisation des sites d'aménagement de ponceaux dans le parc éolien de Baie-des-Sables a permis d'identifier deux sites sensibles, où une attention particulière est souhaitable en phase de construction, soit les ponceaux représentés par les points 0 et 13.

La partie aval du point 0 représente une zone de fraie potentielle pour l'omble de fontaine tandis qu'au point 13, ce secteur est colonisé par le castor.

- Déplacer de 10 m vers l'amont le ponceau prévu au point 0 afin de protéger la frayère à omble de fontaine.
- Prévoir la mise en place d'un système de protection de l'entrée du ponceau au point 13.

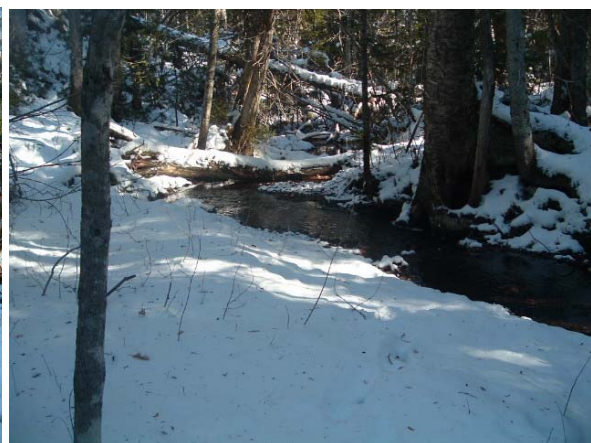
**Figure 3. Ruisseau au point 7 - 10 novembre 2004**

Au point 7, le cours d'eau d'une largeur moyenne de 1 mètre est sinueux dans le secteur visité. Aucune fosse et aucune site de fraie ne sont présents sur une distance de 50 m. Le segment de cours d'eau visité est situé dans une dépression d'une profondeur de 2 à 3 mètres et d'une largeur approximative de 25 m. Lors de la construction de chemin, un remblayage de la zone inondable est à prévoir pour assurer la stabilité de la route.

Partie amont du point 7

Partie aval du point 7

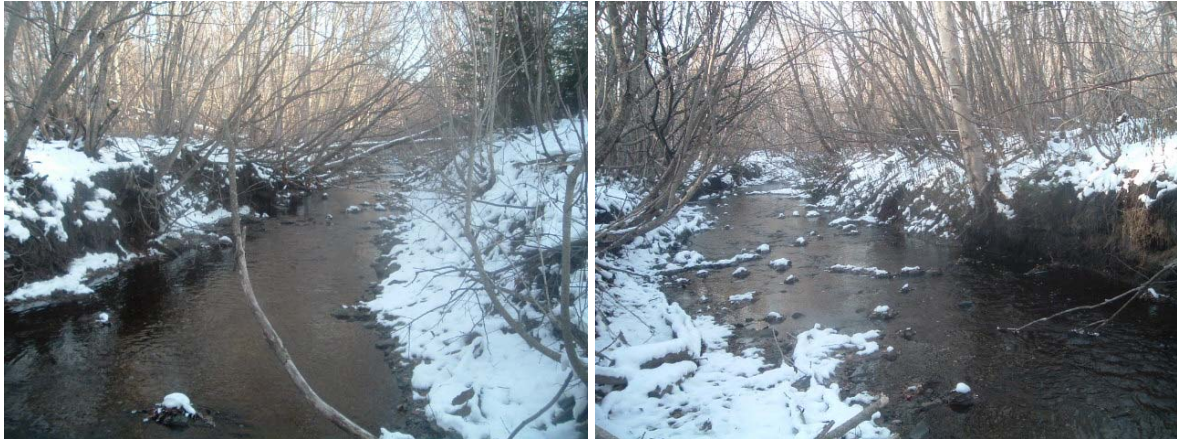
**Figure 4. Ruisseau au point 12 - 10 novembre 2004**

Au point 12, le ruisseau est rectiligne et n'offre aucun site de fraie potentielle pour l'omble de fontaine sur une distance supérieure à 50 m en amont et en aval de ce point. Les berges sont érodées, particulièrement du côté est.

Partie amont du point 12

Partie aval du point 12

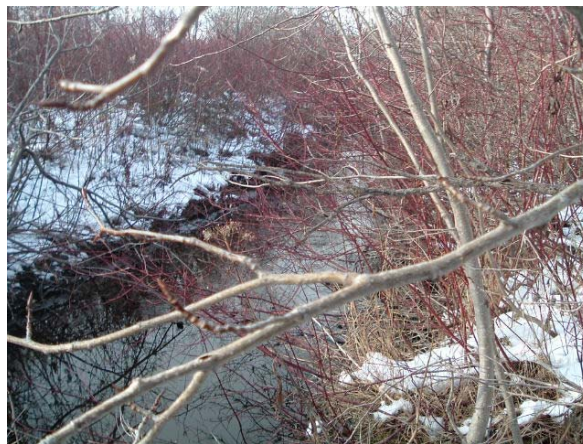
**Figure 5. Partie aval du ruisseau au point 13 - 10 novembre 2004**

Au point 13, le débit du ruisseau a été estimé à  $0,25 \text{ m}^3/\text{s}$ . Quoique ce ruisseau offre un potentiel d'habitat, la présence d'une colonie de castors, et conséquemment de barrages, limite l'utilisation de cette portion du cours d'eau pour les poissons. Comme l'obstruction du ponceau par le castor est probable, il est recommandé de planifier la pose d'un système de protection de l'entrée du ponceau sur le site.

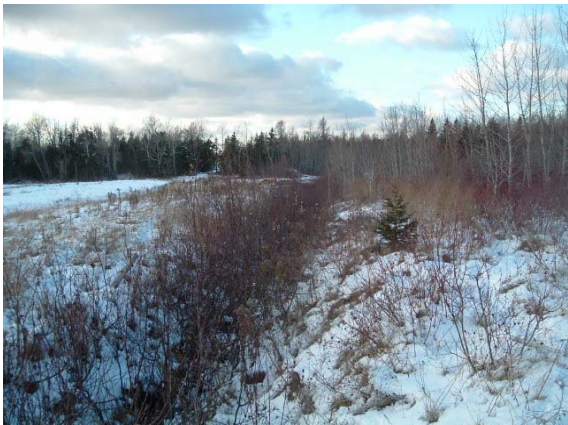
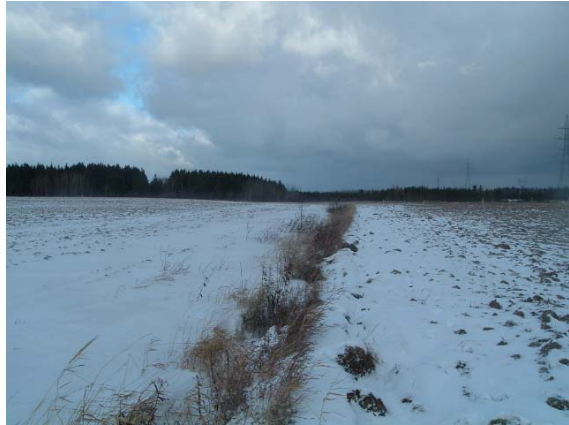
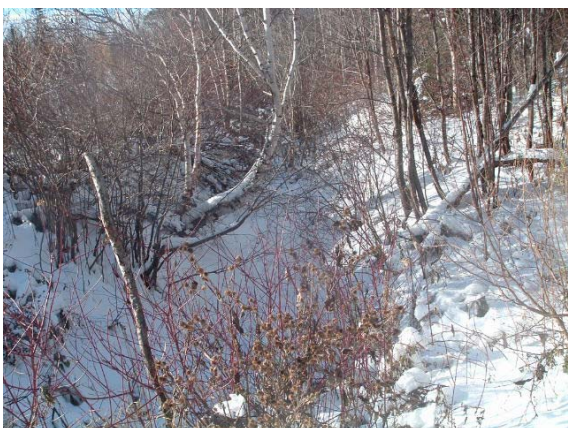
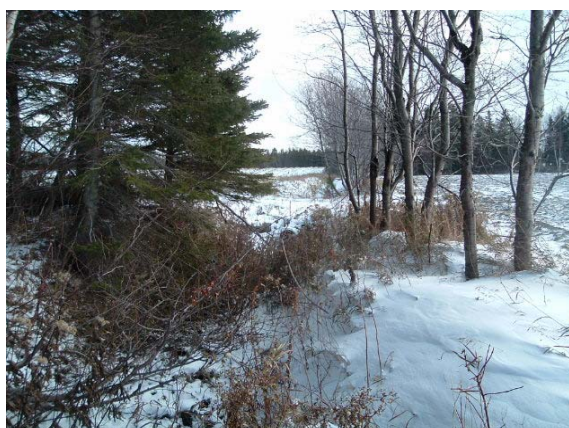
**Figure 6. Ruisseaux intermittents (4) - 9 novembre 2004**

Les onze autres endroits prévus pour l'installation de ponceaux ne présentent pas de composantes d'habitat adéquates pour les espèces de poissons potentiellement présentes dans le parc éolien de Baie-des-Sables. L'absence de fosses, de rapides, de frayères potentielles et l'accumulation de matière végétale dans le lit de ces cours d'eau limitent leur utilisation par le poisson.

Quatre de ces cours d'eau sont intermittents (points 1, 5, 9 et 10).

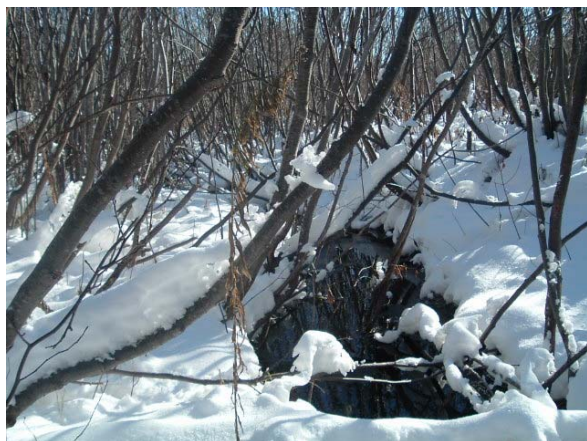
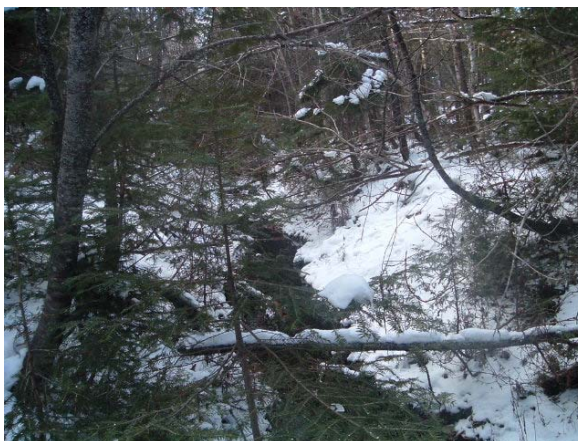
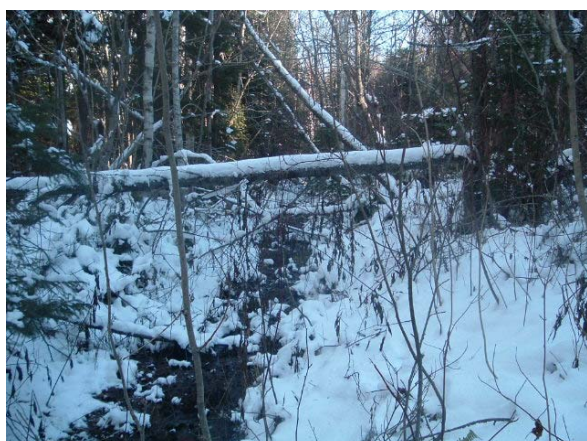
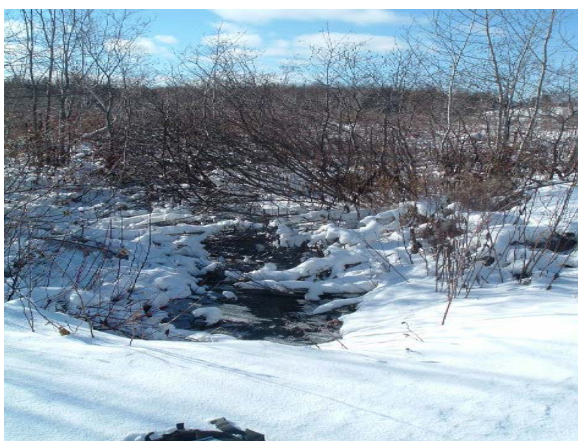
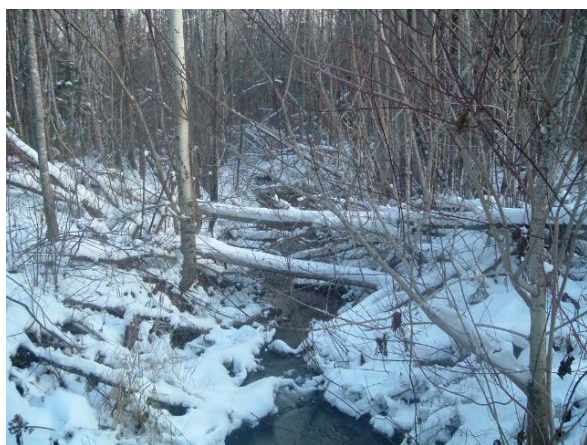
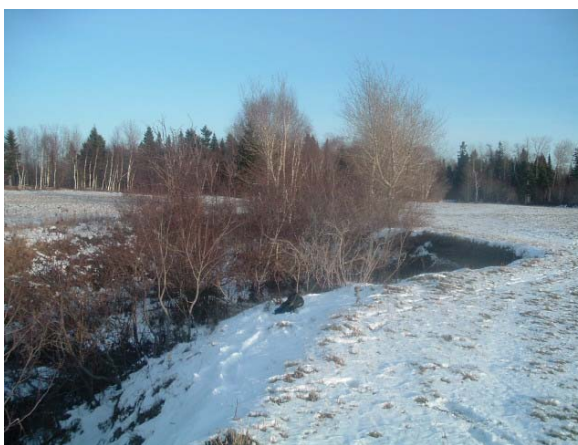
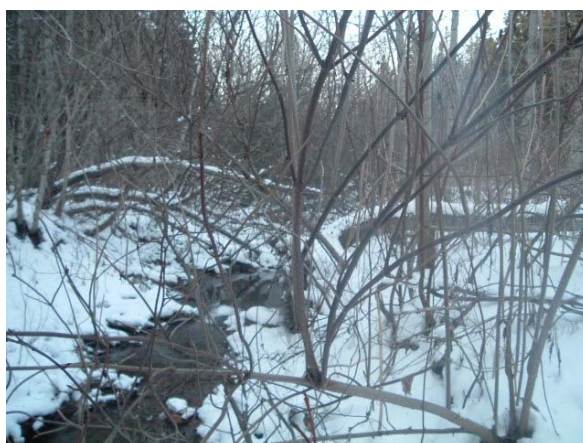
**Figure 7. Cours d'eau (7) dont le débit est inférieur à  $0,05 \text{ m}^3/\text{s}$**

Les sept autres cours d'eau à l'étude (points 2, 3, 4, 6, 8, 11 et 14) ont des débits trop faibles pour permettre à l'espèce de coloniser le secteur ( $< 0,05 \text{ m}^3/\text{s}$ ).
