Parc éolien du Granit Caractérisation des cours d'eau et inventaire de salamandres de ruisseaux

29 octobre 2012

PESCA Environnement
29 octobre 2012

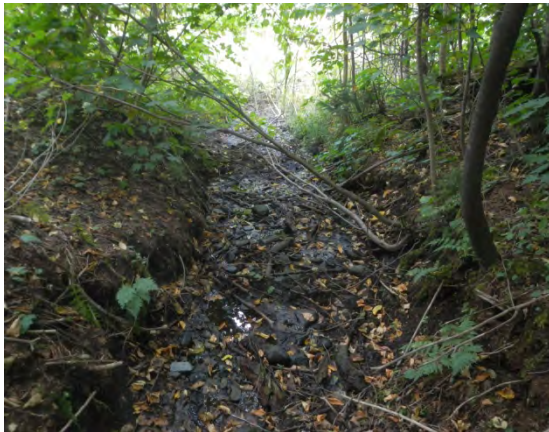
Photo 1. I003

Tous les sites de traversée de cours d'eau caractérisés présentent une qualité de l'habitat du poisson inadéquate. Selon la *Clé de caractérisation de l'écoulement de l'eau* citée dans le protocole, les écoulements sont tous de type intermittent. Huit des sites caractérisés étaient complètement asséchés lors de la visite terrain. Aucun inventaire de pêche à l'électricité n'a pu être effectué.

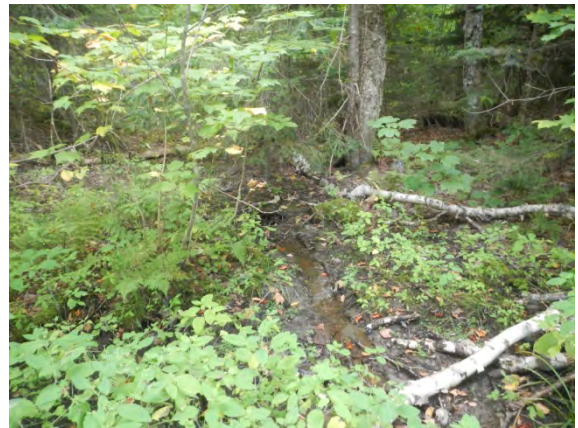
Photo 2. I004

Un écoulement au site I004 se déversant dans le lit du cours d'eau du site I005 a été observé. Ce dernier cours d'eau, selon les caractéristiques du milieu, s'asséchera en période de sécheresse.
