Parc éolien communautaire de Frampton

Étude d'impact sur l'environnement déposée au Ministre du Développement durable,
de l'Environnement, de la Faune et des Parcs

Rapport complémentaire 3

CARACTÉRISATION DES MILIEUX HUMIDES ET
DES COURS D'EAU

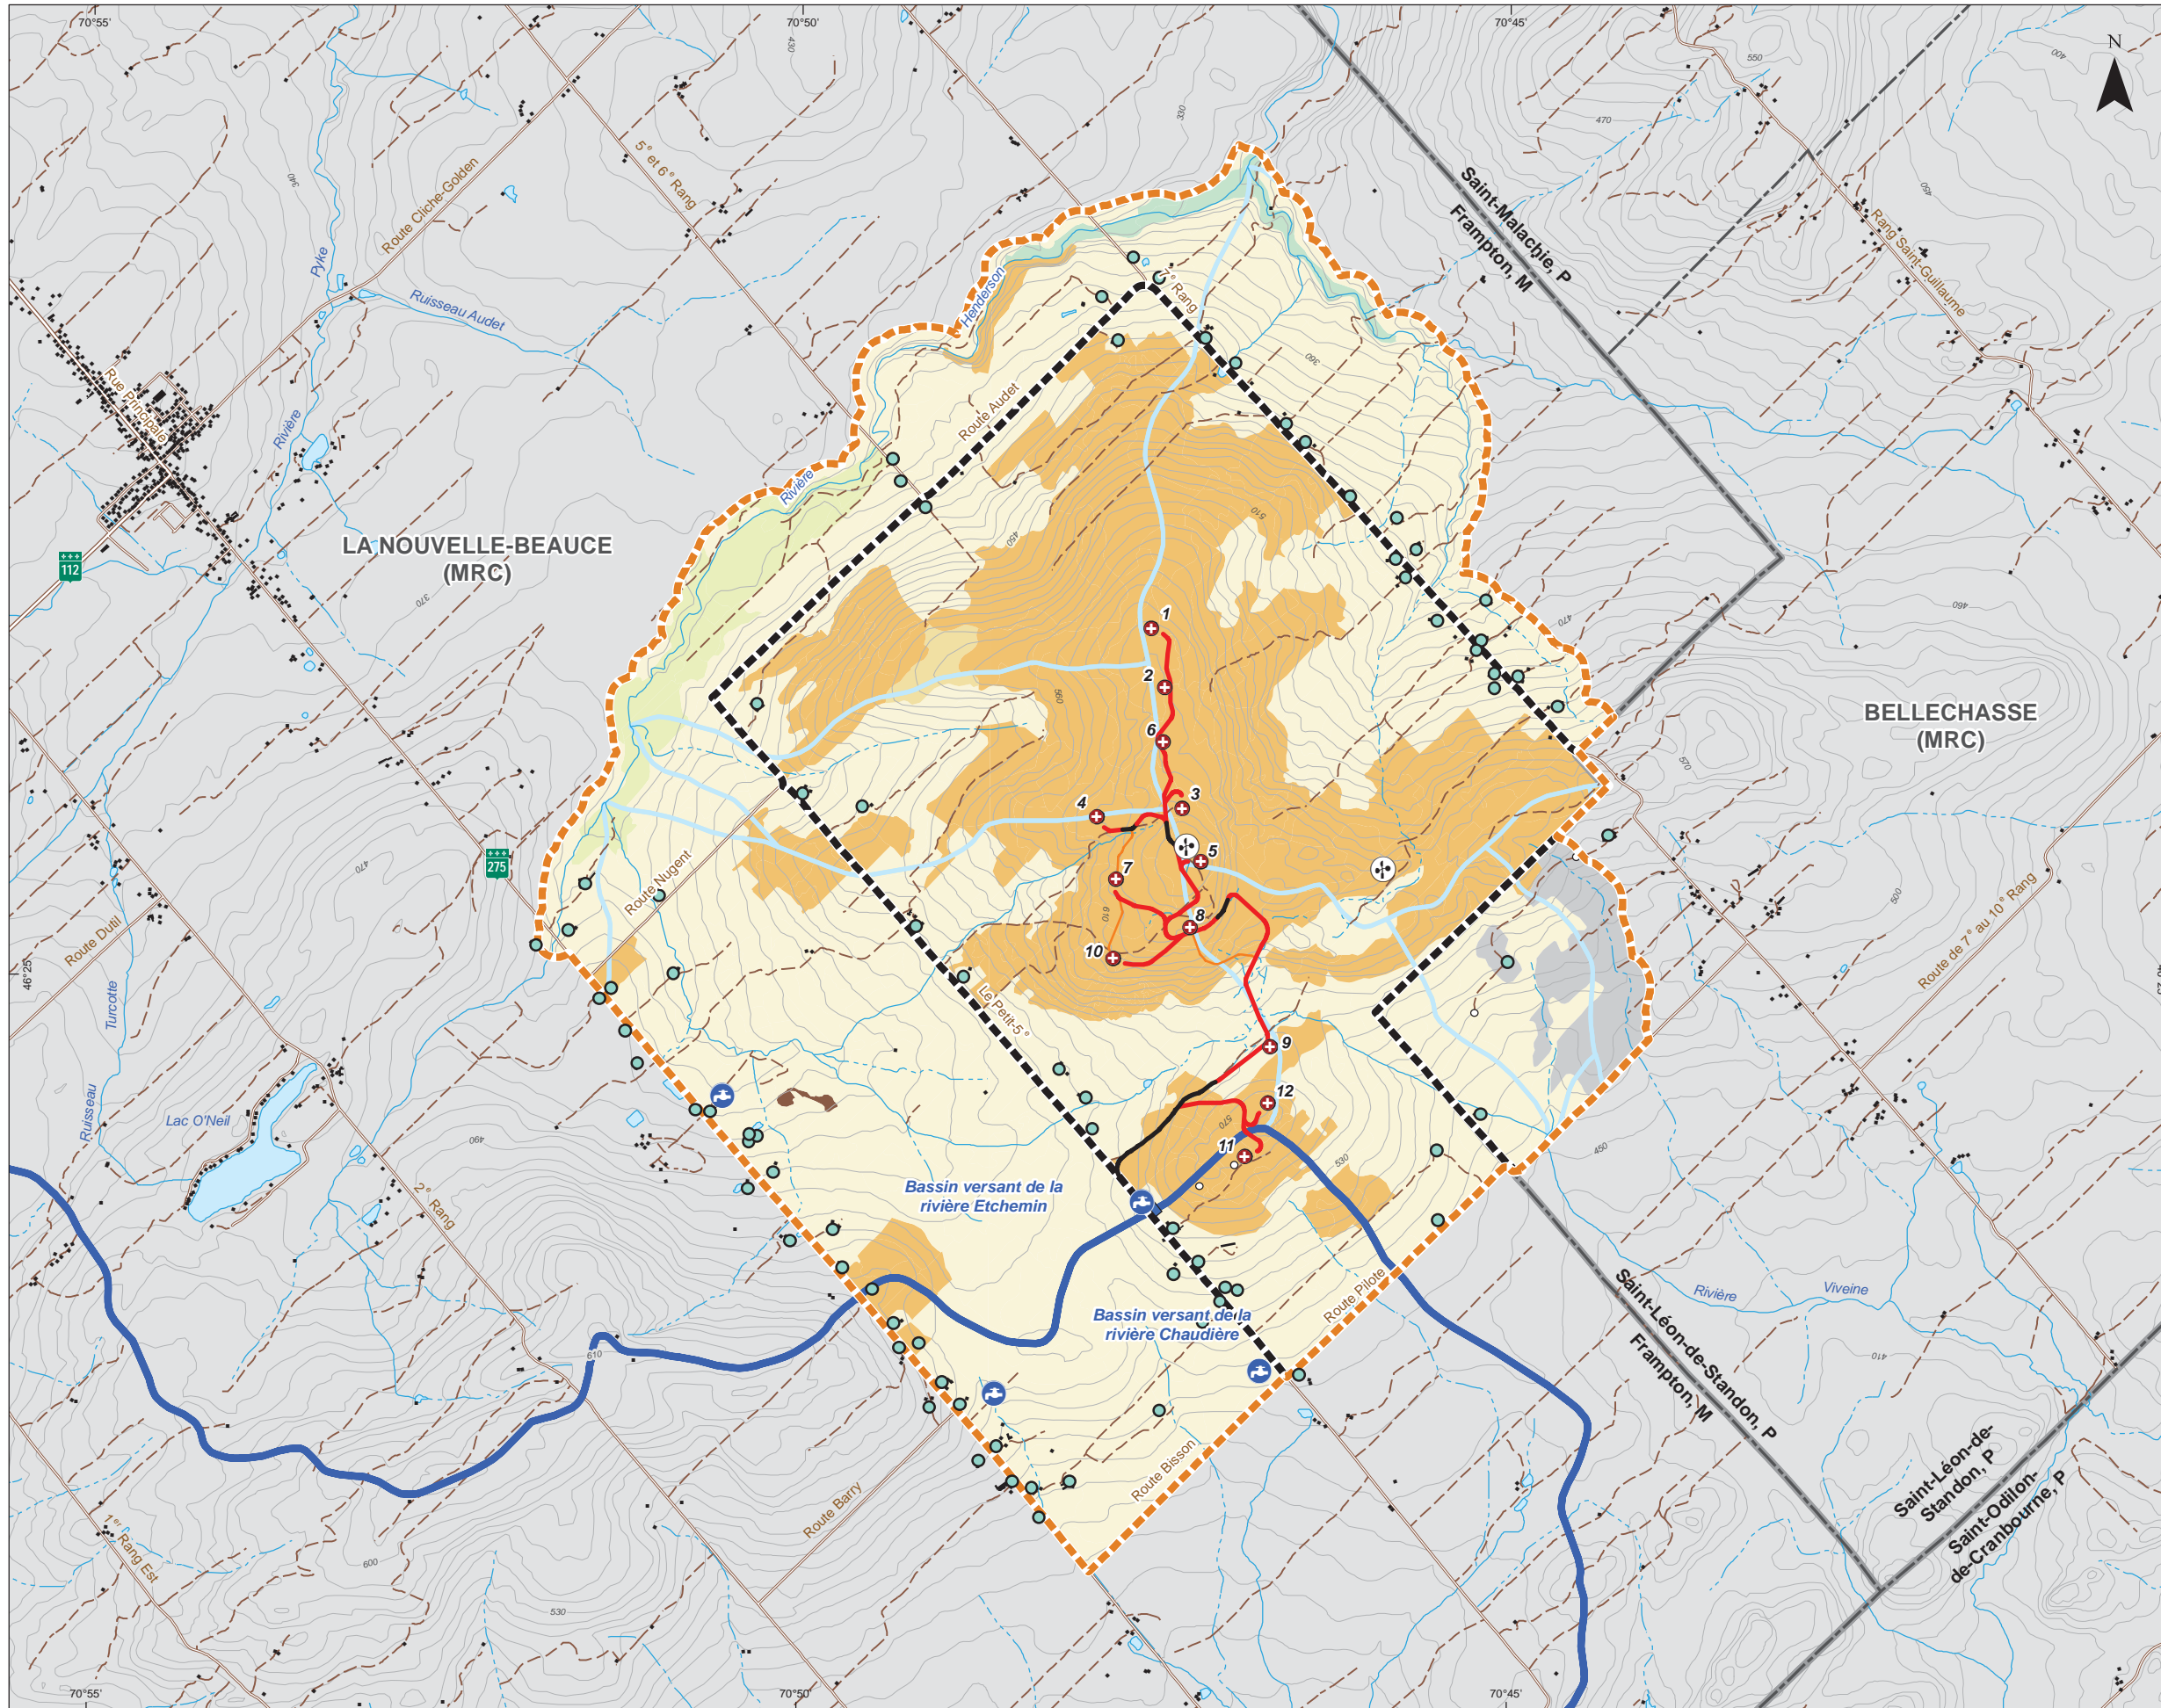
Carte 8.1
Description du milieu physique

RQC-9 Les présences probables de puits privés ont été déterminées par l'identification de bâtiments résidentiels à l'aide de photographies aériennes. Les points identifiés sur les cartes correspondent donc aux bâtiments résidentiels identifiés, puisque les puits ne pouvaient pas être identifiés à l'aide de photographies aériennes. De plus, l'échelle de la carte ne permettait pas de différencier les bâtiments résidentiels des puits probables, puisque trop près. La légende de ces cartes aurait alors pu être « Bâtiment résidentiel photo-interprété (présence possible d'un puits privé) ». Les cartes sont maintenant présentées avec cette légende modifiée (carte 8.1 et 8.3).

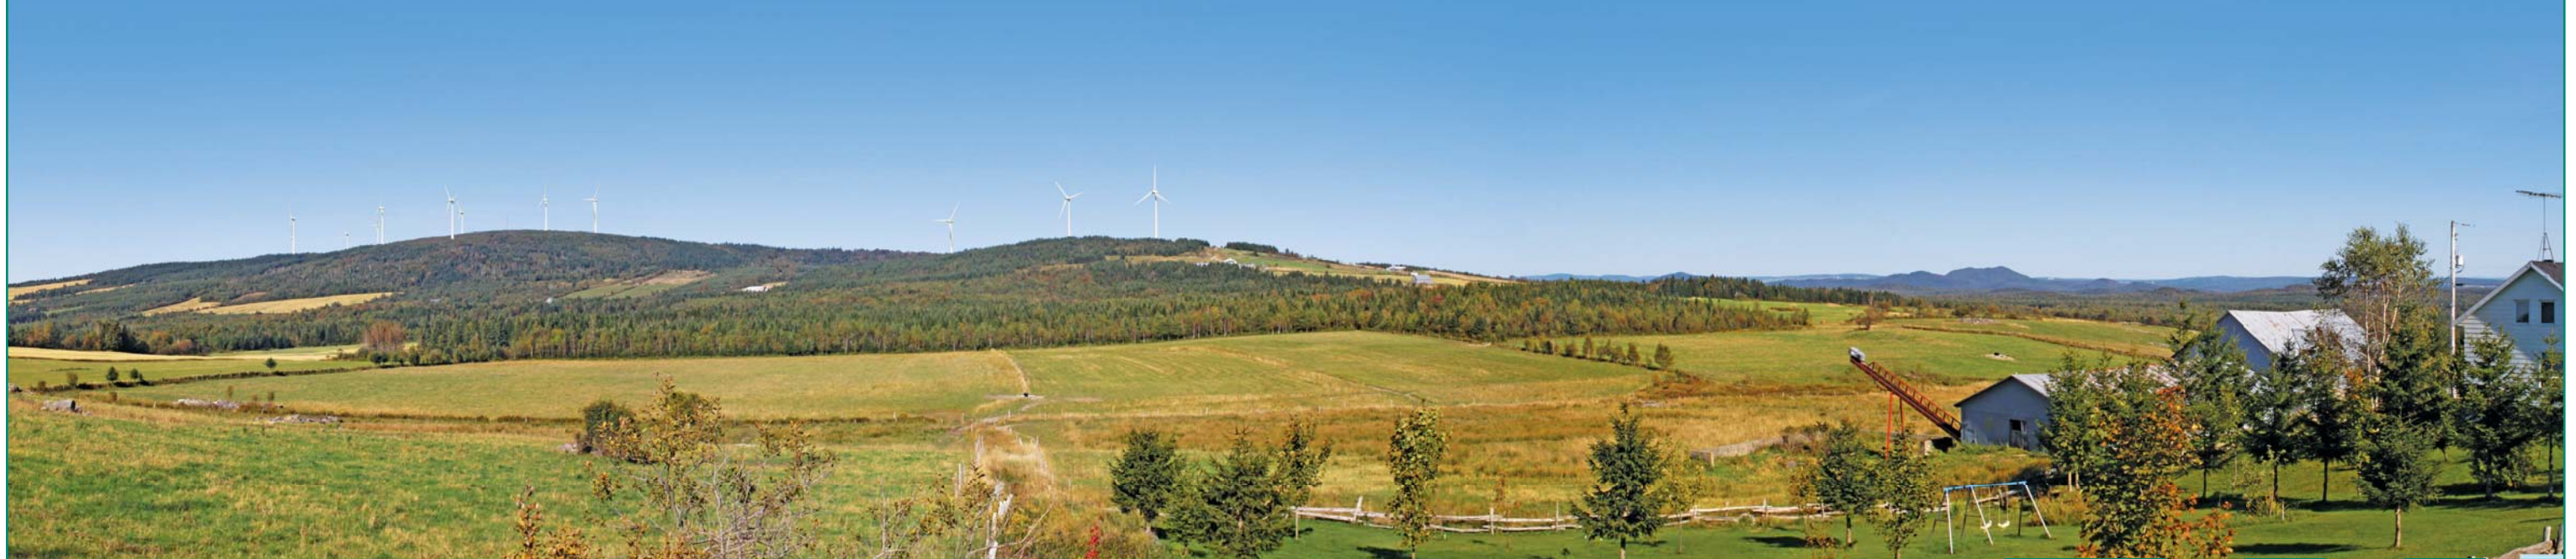
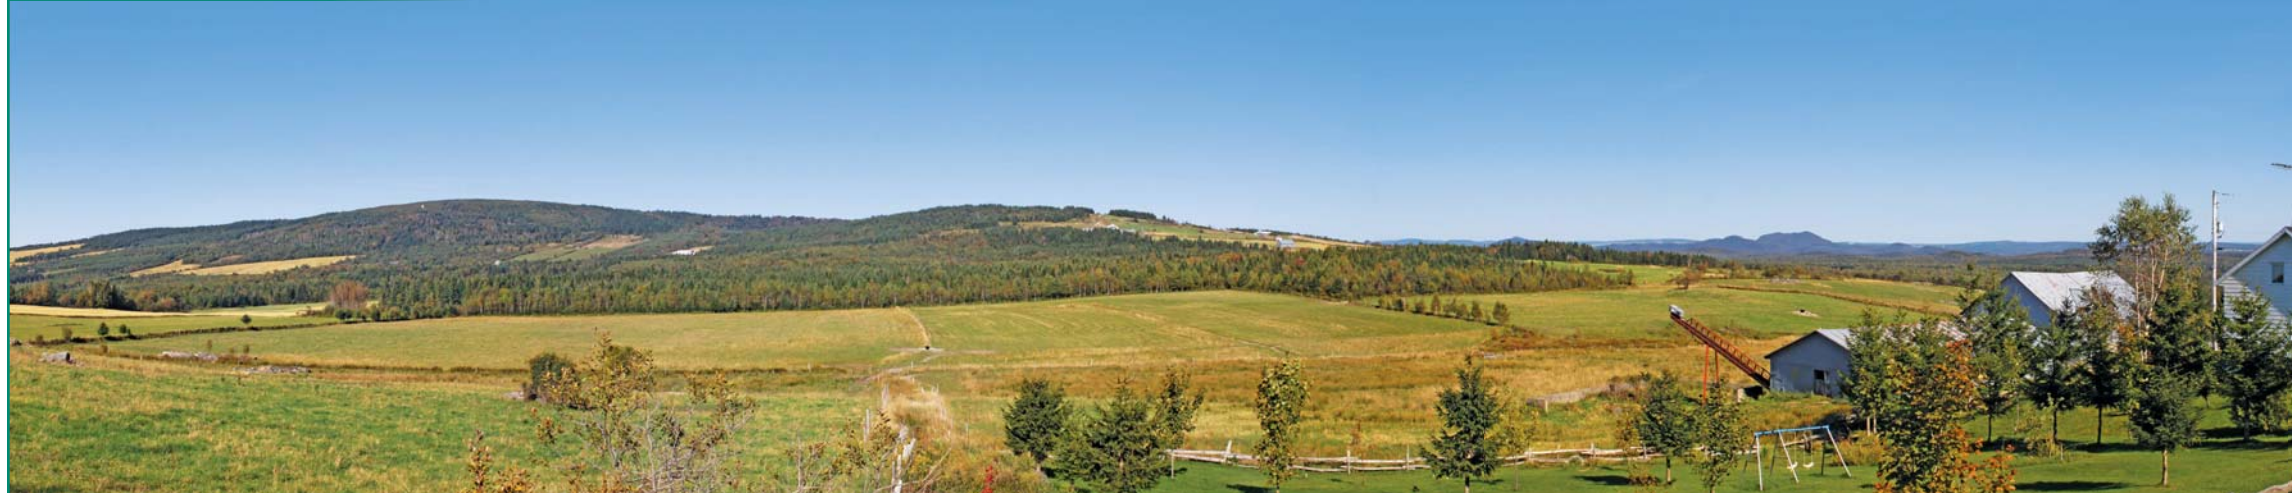
Vue 10 : À Frampton, sur la route 275, près de l'intersection de la route Barry, vers le nord-est

Type et modèle d'éolienne utilisée	Enercon E82
• Hauteur de la tour, jusqu'au moyeu	85 m
• Diamètre du rotor	82 m
• Nombre total d'éolienne pour le projet	12
Éolienne visible la plus près	2,03 km
Éolienne visible la plus éloignée	4,13 km
Coordonnée du point de vue	N 46° 25' 02,4" W 70° 45' 13,2"
Angle de prise de vue	115°
Date de prise de photographie	Septembre 2009

Ce dessin technique ne tient pas compte de la végétation. Il est donc possible que des éoliennes soient visibles sur celui-ci et non sur la simulation visuelle.

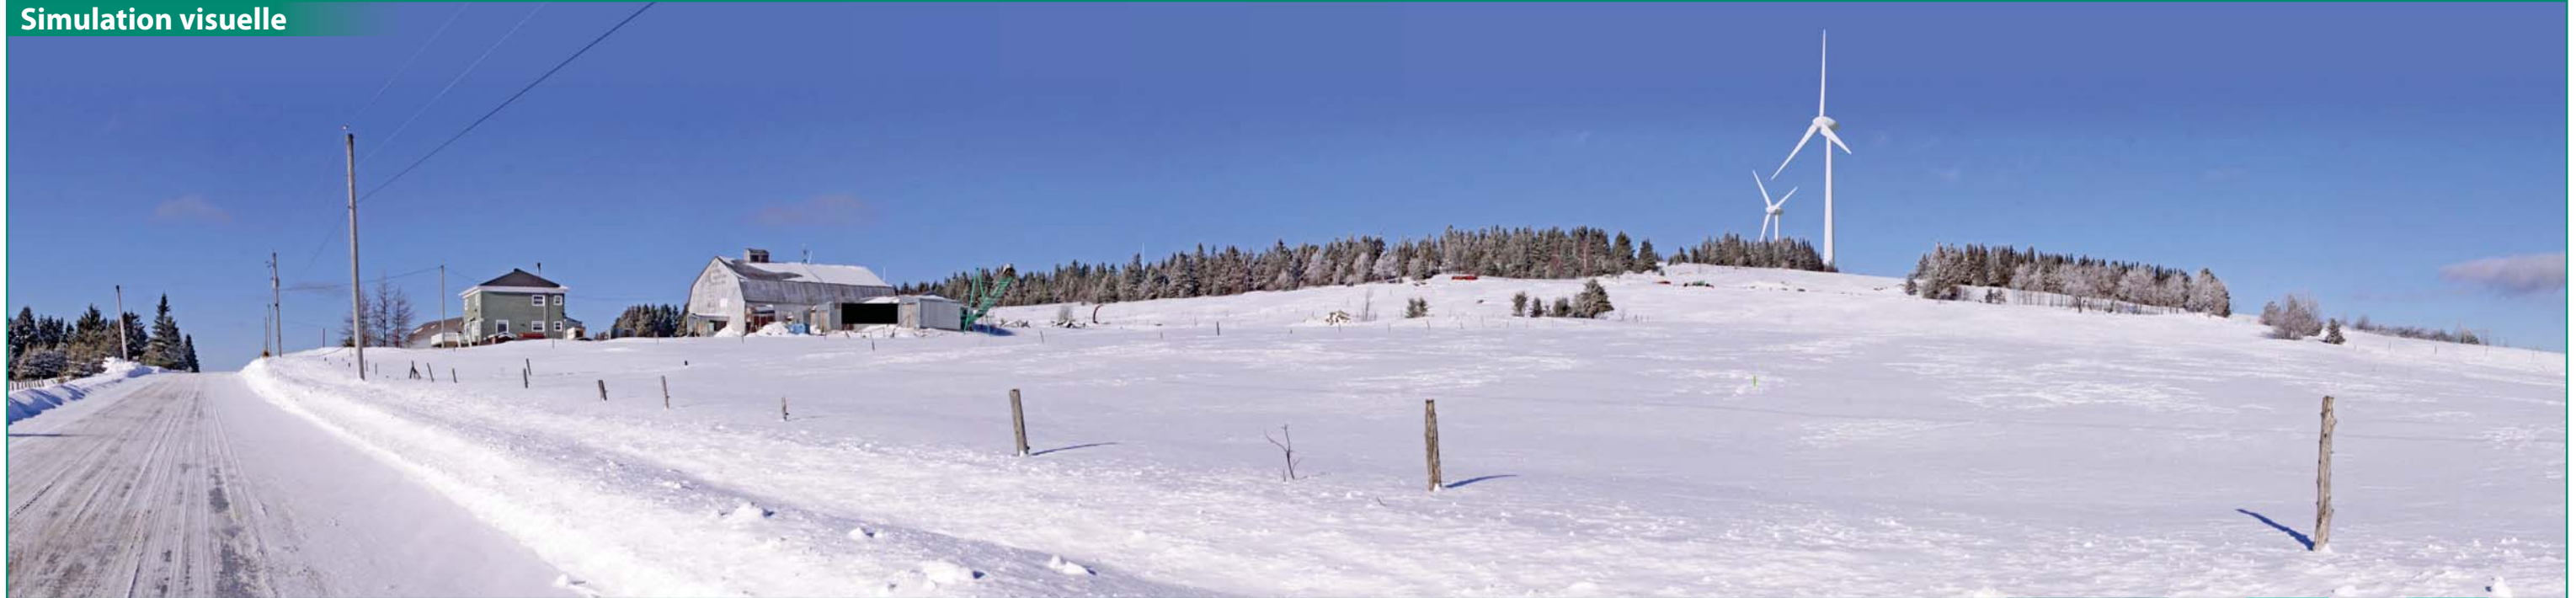
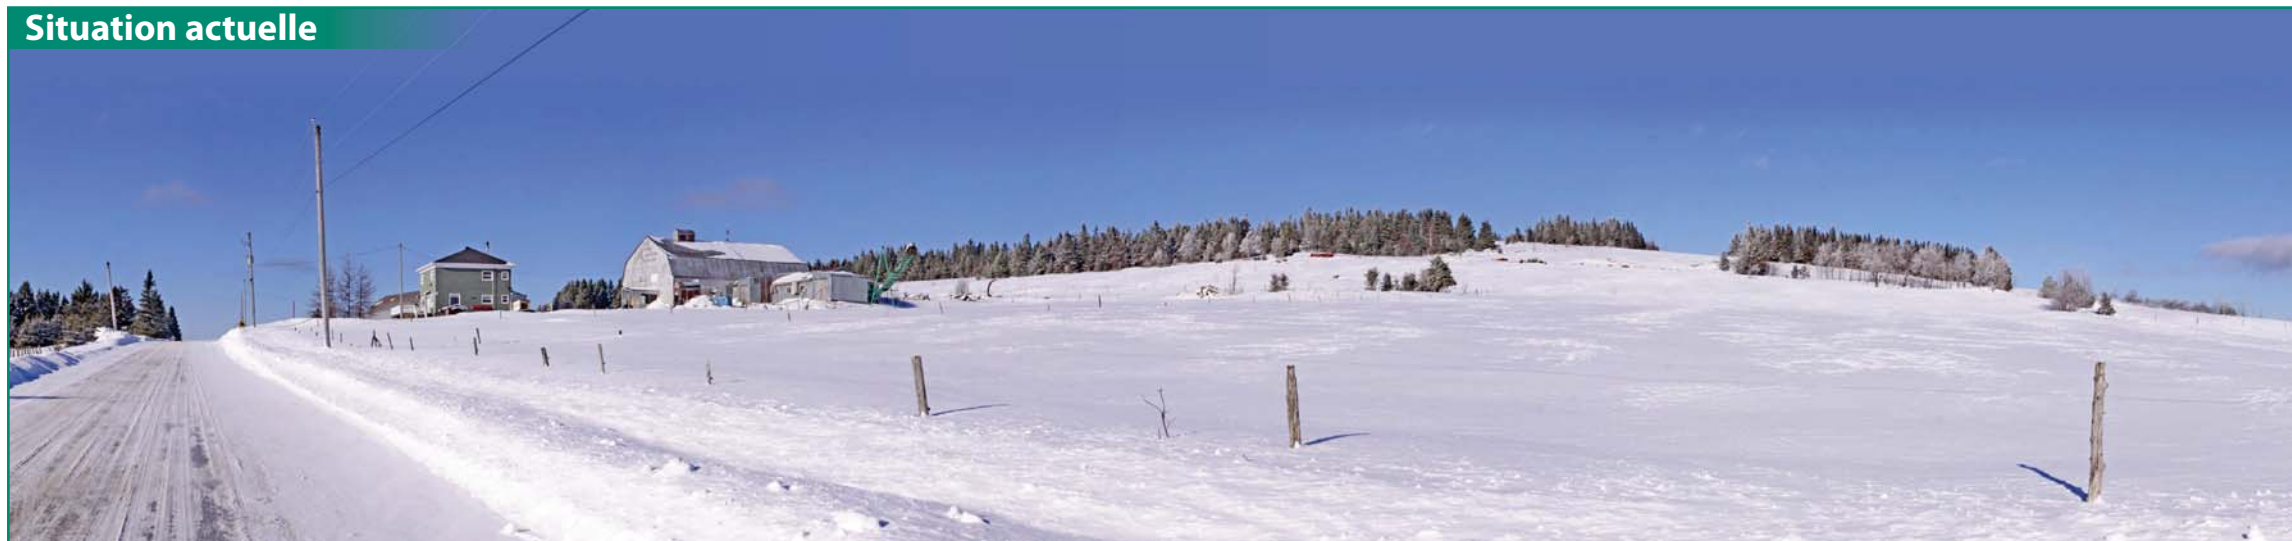
Vue 14 : À Frampton, sur le Petit 5^e, vers le nord

Ce dessin technique ne tient pas compte de la végétation. Il est donc possible que des éoliennes soient visibles sur celui-ci et non sur la simulation visuelle.

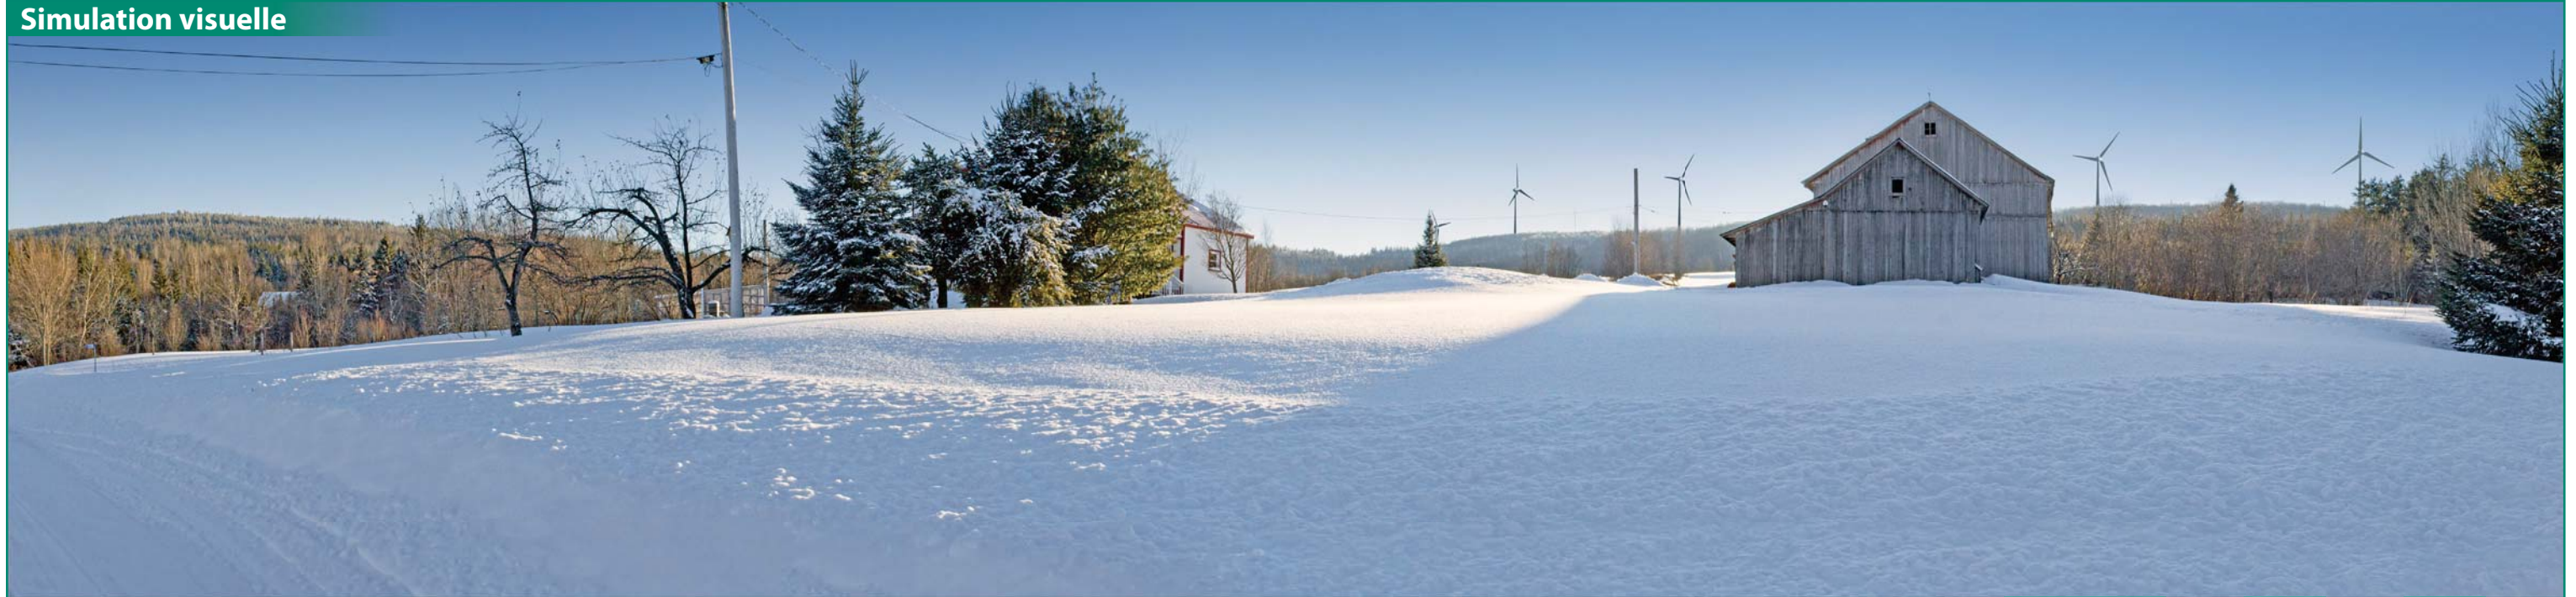
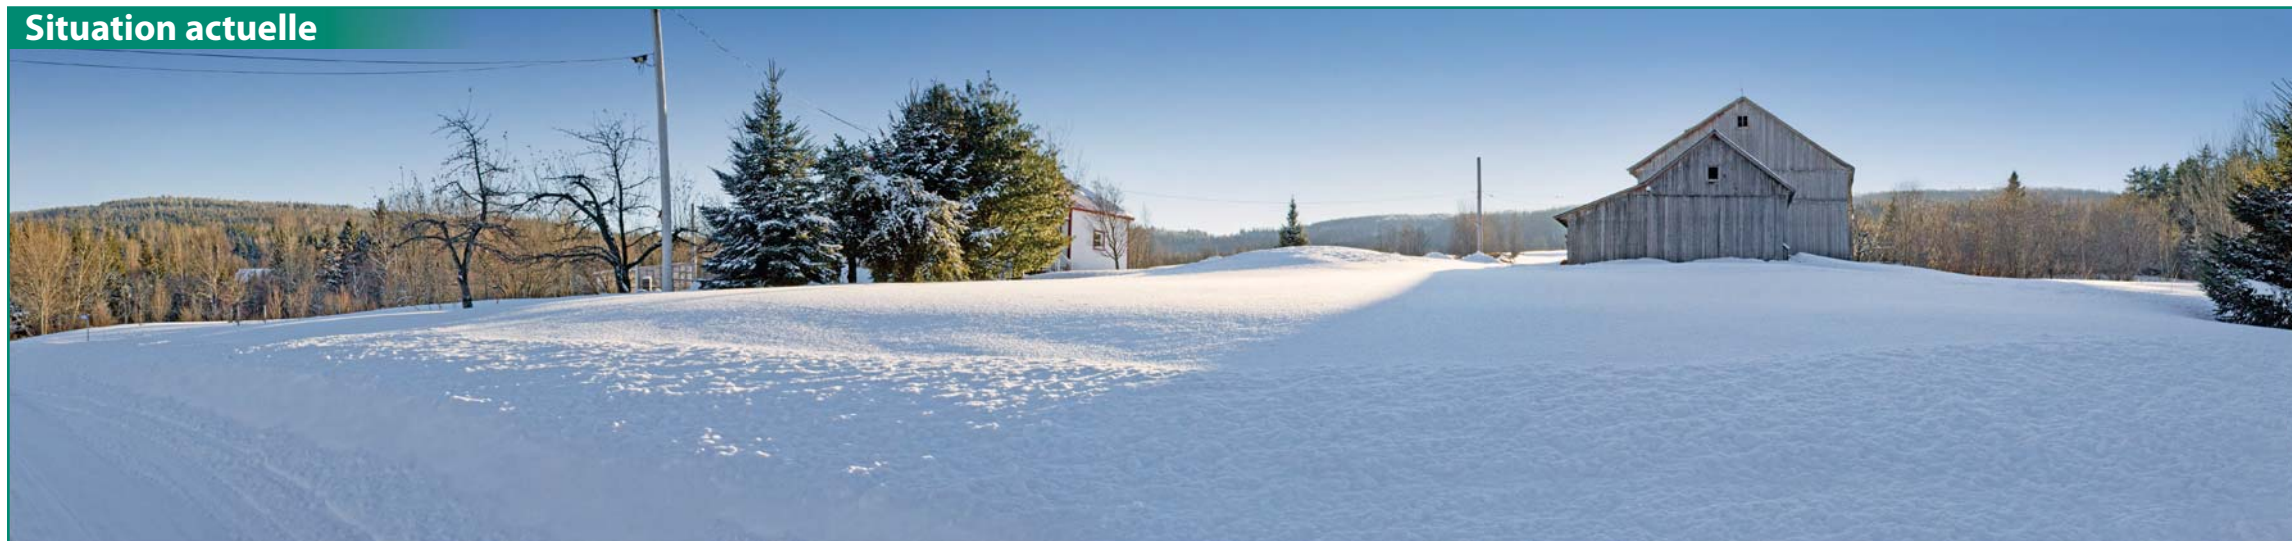
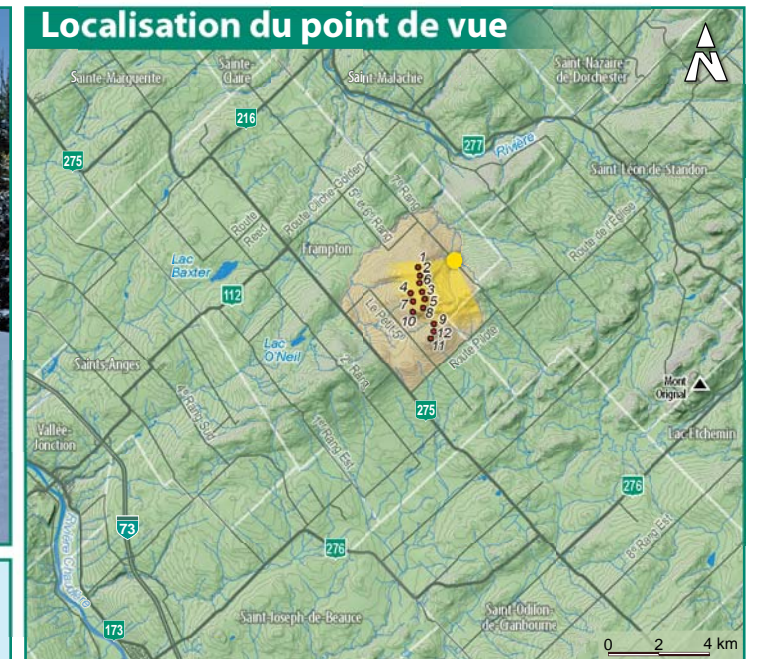
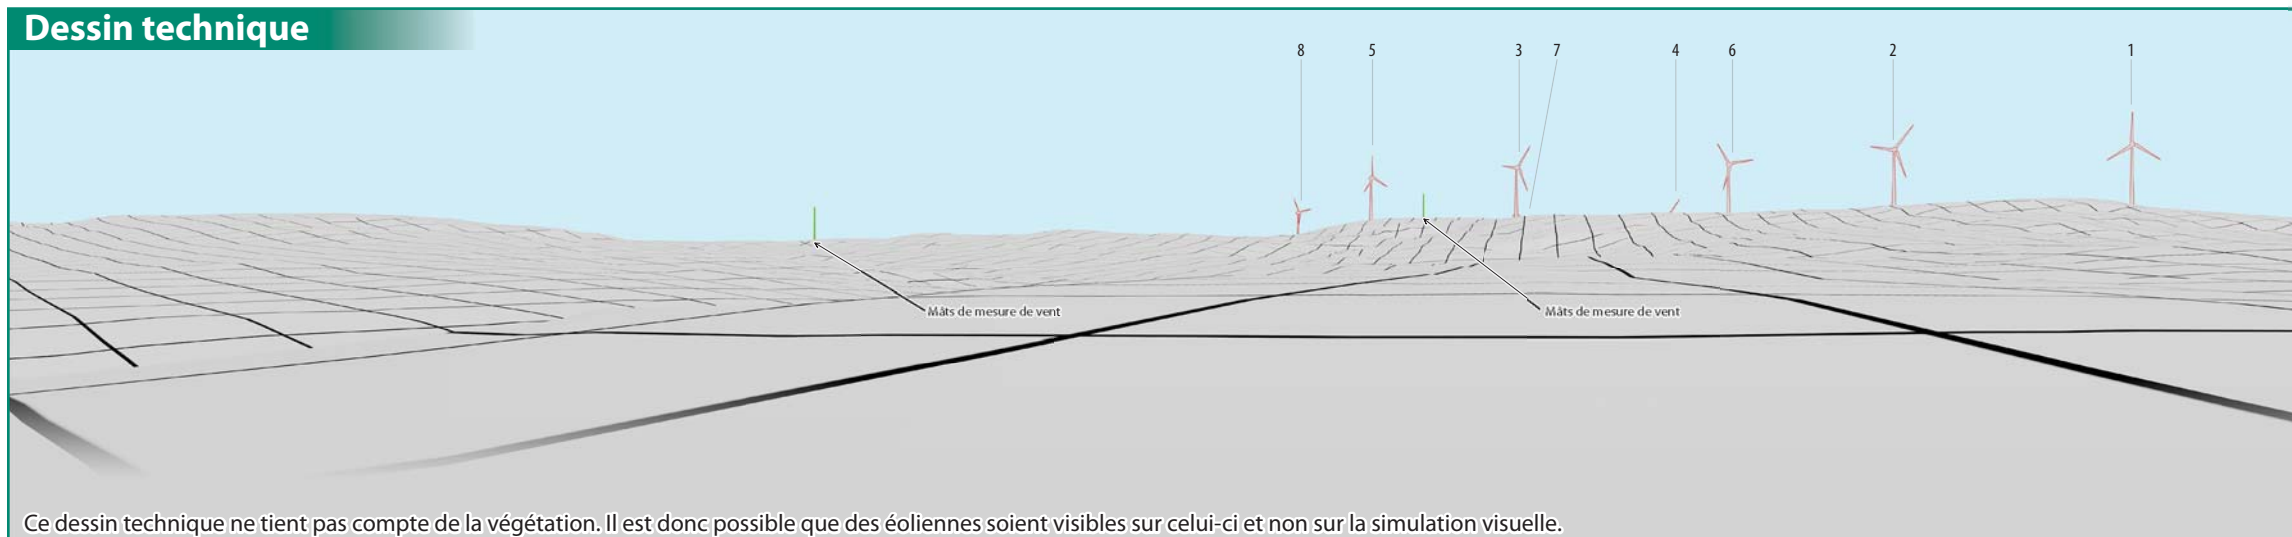
Vue 16: À Frampton, sur le 7^e Rang, en face du numéro civique 720, vers le sud-ouest

Type et modèle d'éolienne utilisée	Enercon E82
• Hauteur de la tour, jusqu'au moyeu	85 m
• Diamètre du rotor	82 m
• Nombre total d'éolienne pour le projet	12
Éolienne visible la plus près	1,39 km
Éolienne visible la plus éloignée	2,21 km
Coordonnée du point de vue	N 46° 27' 20,5" W 70° 43' 15,7"
Angle de prise de vue	115°
Date de prise de photographie	Février 2014

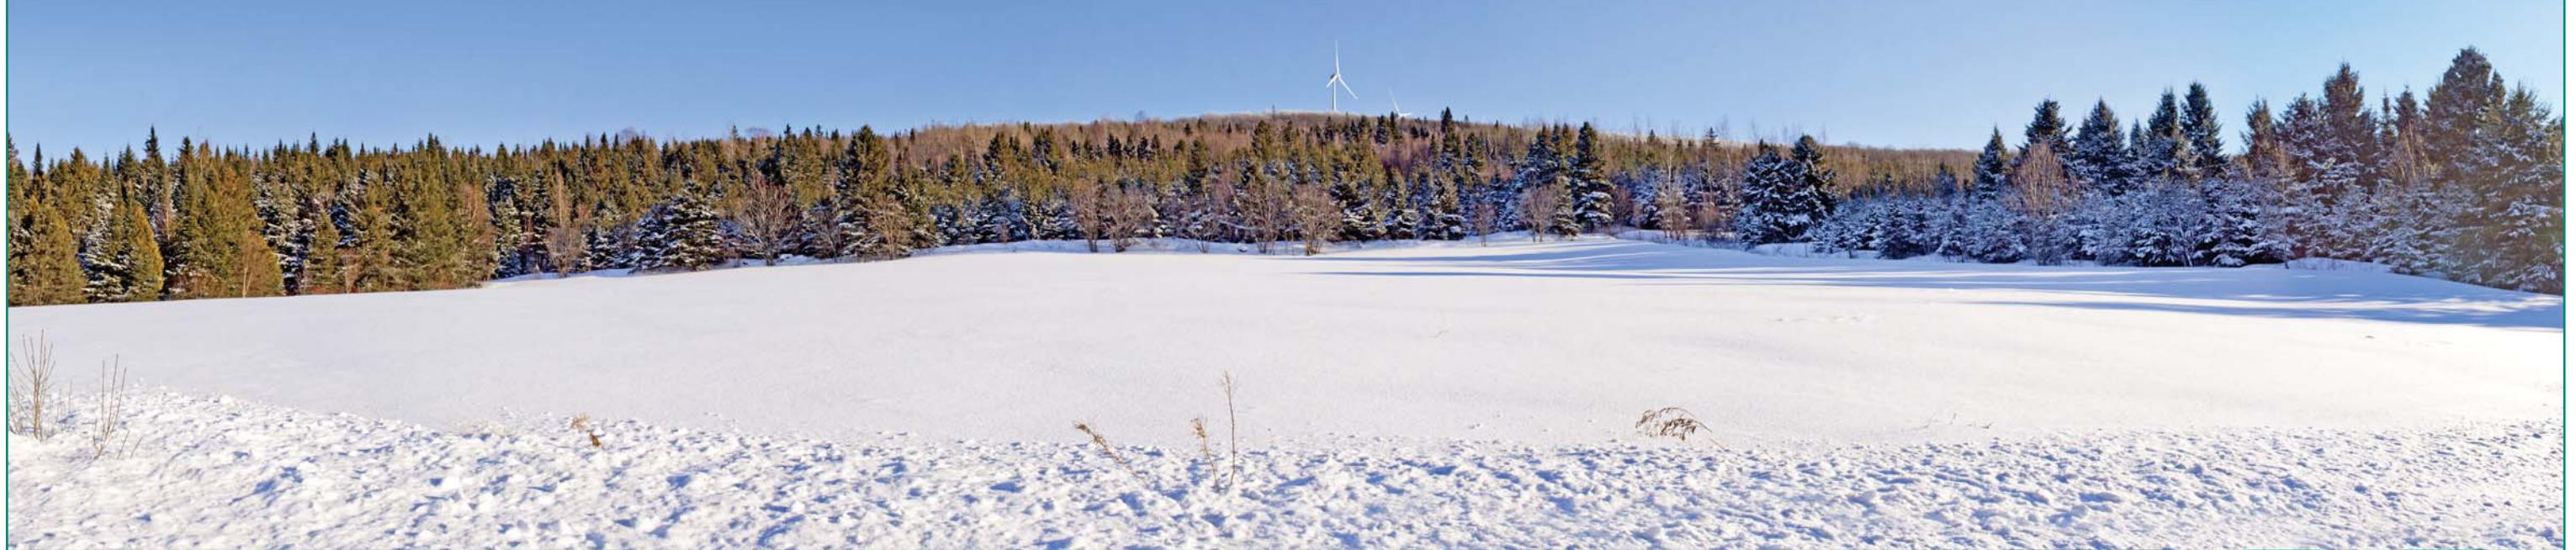
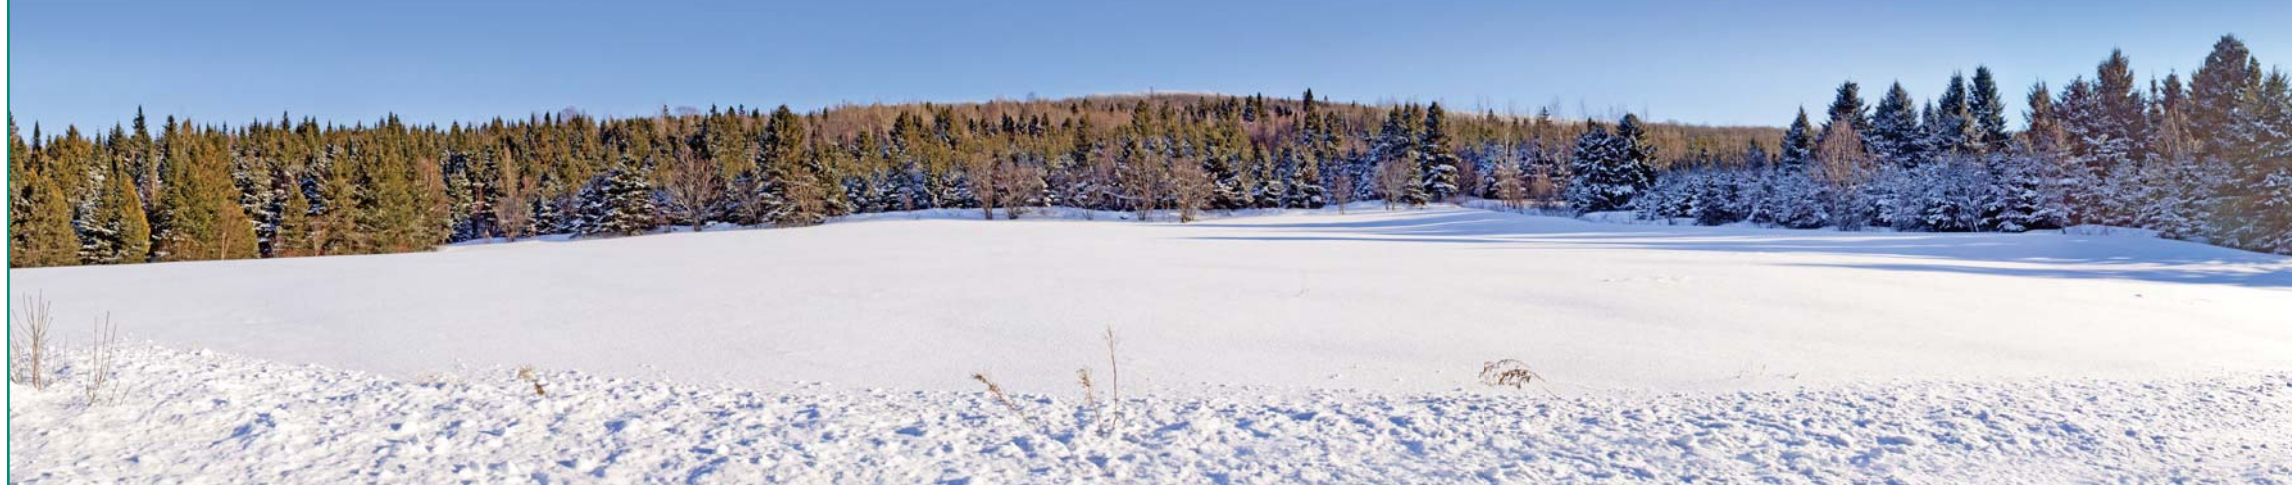
Vue 17 : À Frampton, sur la route Audet, vers le sud-est

Ce dessin technique ne tient pas compte de la végétation. Il est donc possible que des éoliennes soient visibles sur celui-ci et non sur la simulation visuelle.

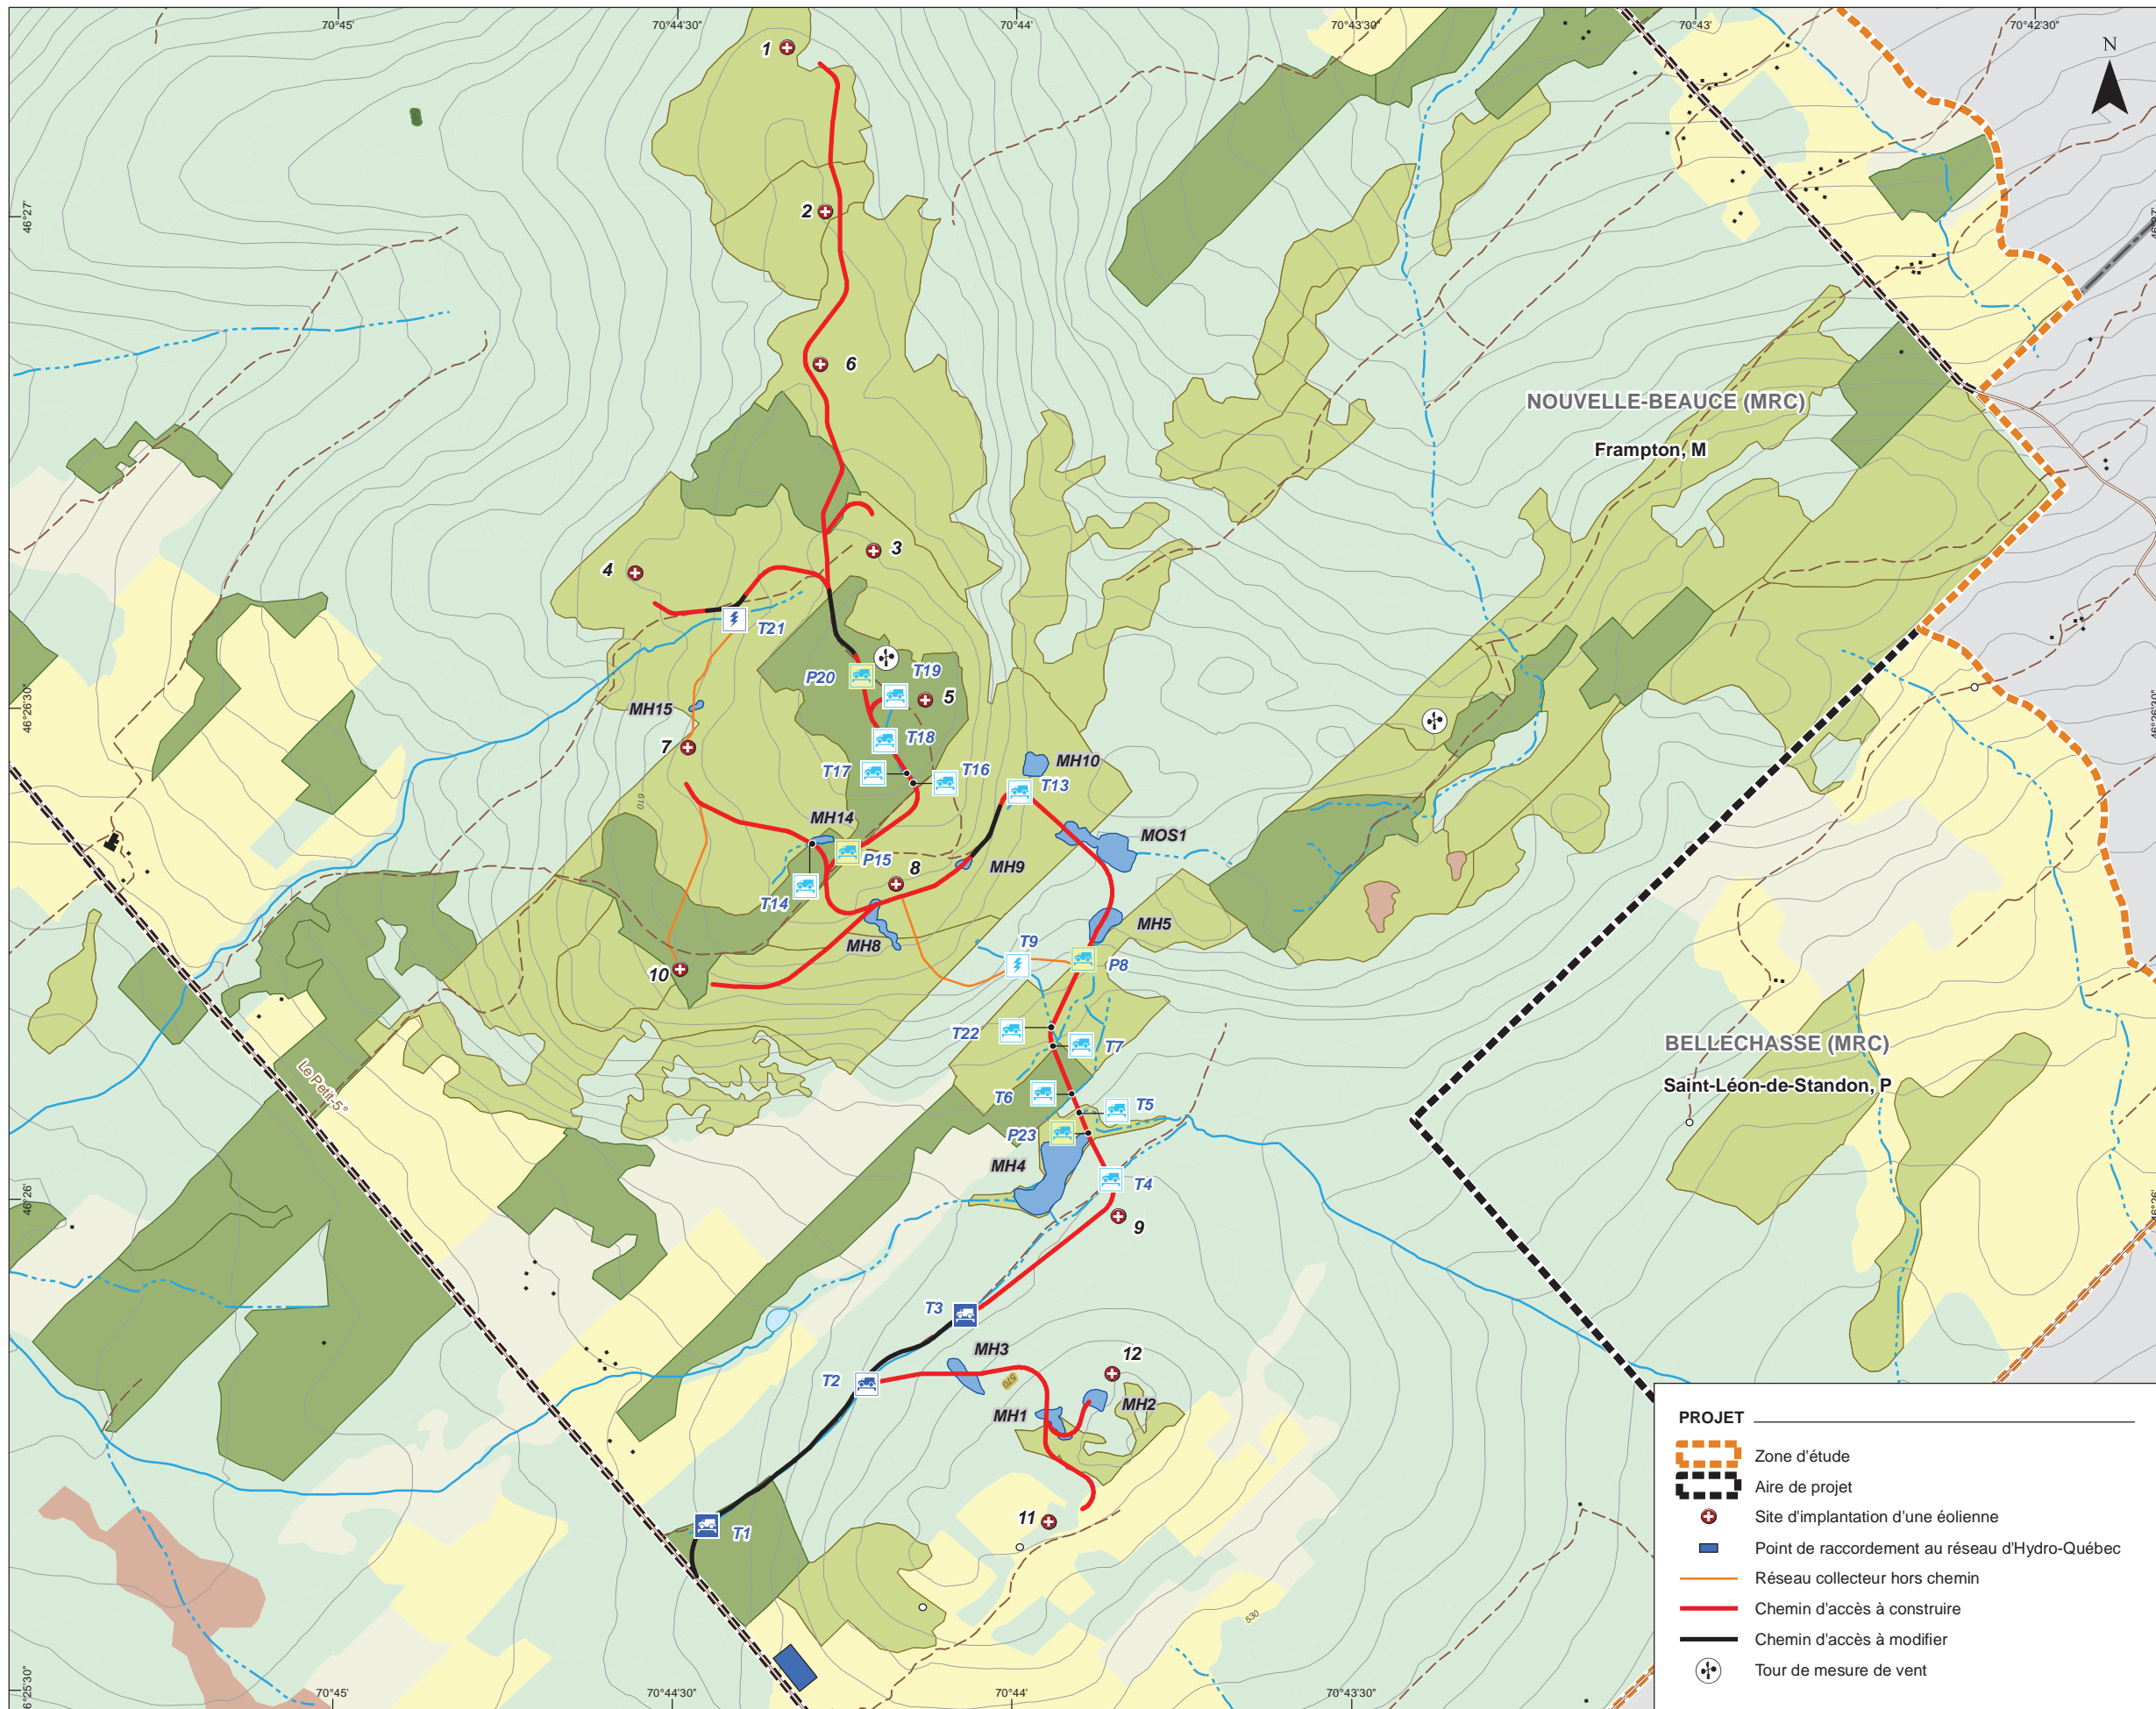
Carte 1
 Identification, délimitation et évaluation des milieux hydriques, humides et riverains

Le projet éolien communautaire de Frampton est situé dans les limites de la municipalité de Frampton, dans la Municipalité régionale de comté de La Nouvelle-Beauce (carte 1). La zone d'étude du projet a été analysée de façon à localiser les milieux humides et les cours d'eau susceptibles d'être impactés par le projet et à les caractériser. La majeure partie de la zone d'étude est constituée de milieu forestier varié, soit de peuplements feuillus, résineux et mélangés et bordée par des terres agricoles. Mentionnons qu'une portion du territoire est également anthropisée par différents types de coupes et est désormais constituée de plantations, de peuplements en régénération et de friches.

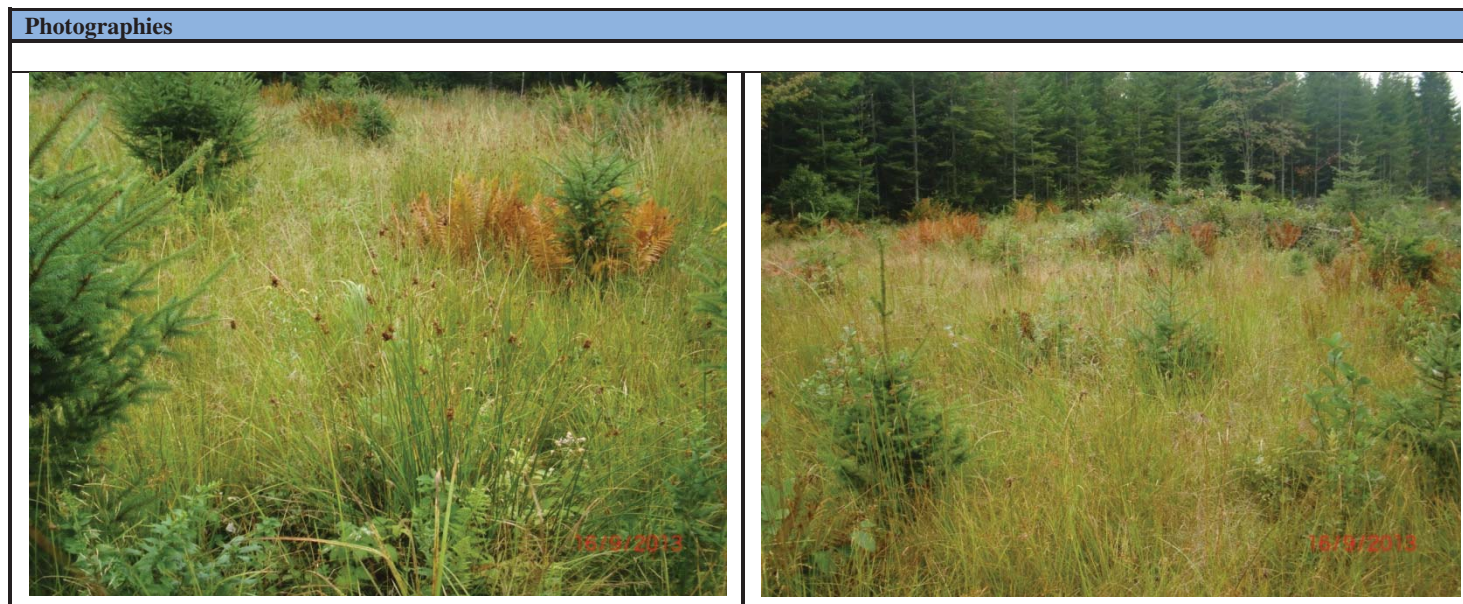
Localisation			
Date : 16-09-2013		Observateurs : Catherine Dumais / Julie Leclerc	
Latitude : 46,433798	Longitude : -70,732368	Superficie : 0,92 ha	
Localité : Frampton		Taille de la station : NA	
Type de dépôt : Organique sur minéral		Texture du dépôt : ND	
Topographie : Irrégulière, dépression avec buttons		Épaisseur : ND	
Forme de la pente : Presque nulle		Affleurement rocheux : Absence	
Pente : ~2 %		Pierrosité : 2 %	
Recouvrement : dénudé :	eau : 10 %	minéral :	
Profondeur : de l'eau : ~5 cm	de la nappe phréatique : ND		de la matière organique : 20 cm
Drainage : Imparfait à mauvais		Ruissellement : Présent	
Lien hydrologique : Oui		Hauteur et pente du talus : ND	
Type de plan d'eau : Ruisseau intermittent		Nom du plan d'eau : Aucun	
Stabilité : Un peu d'érosion		Morphométrie : Linéaire	
Courant : Très faible		Direction de l'écoulement : Sud-ouest	
Habitat : Prairie humide (friche)		Physionomie : Prairie

Peuplement ou groupement végétal : Prairie humide à scirpe		Peuplement adjacent : Peuplement mélangé à dominance résineuse	
Âge : Jeune, en régénération		Activités humaines : Coupe totale, anciennes ornières, tranchées creusées	
Description de l'environnement : Milieu humide résultant d'importante activité anthropique. Sous l'influence du cours d'eau P23.			
Commentaires :

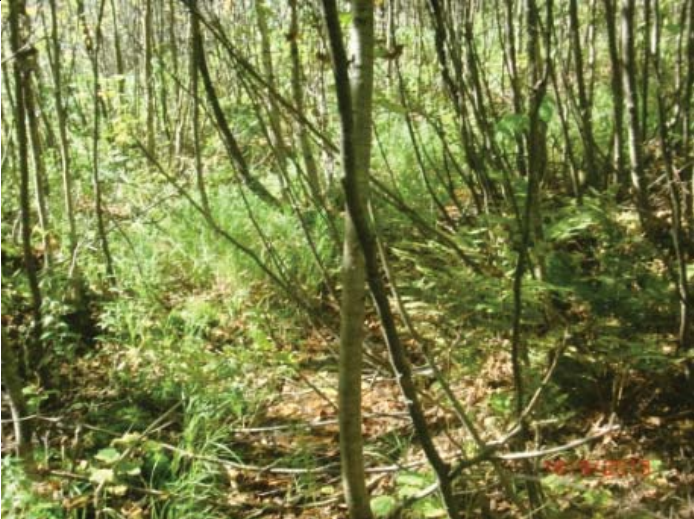
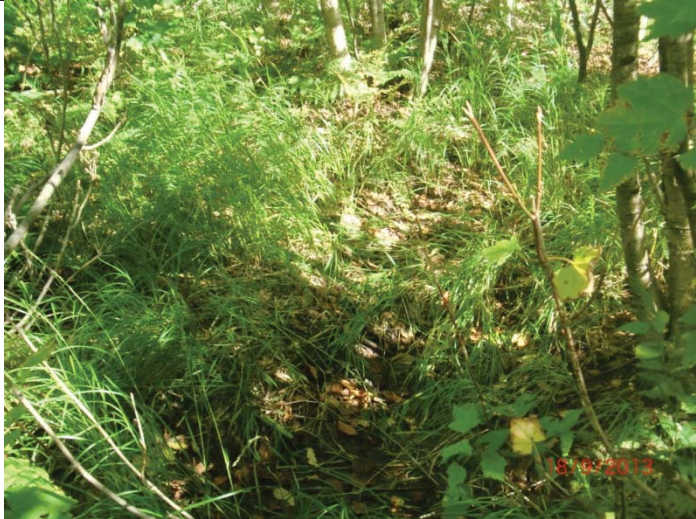
Photographies

Âge : Intermédiaire		Activités humaines : Ancien sentier à proximité	
Description de l'environnement : Petite aulnaie accompagnée d'érable rouge situé dans une dépression en bas de pente			
Commentaires : Présence d'eau en surface
